## **SUNNUÁS – DYNGJUVEGUR 18**

Ástands- og kostnaðarmat

**Júní 2025**

VSÓ Ráðgjöf  
Borgartúni 20, 105 Reykjavík

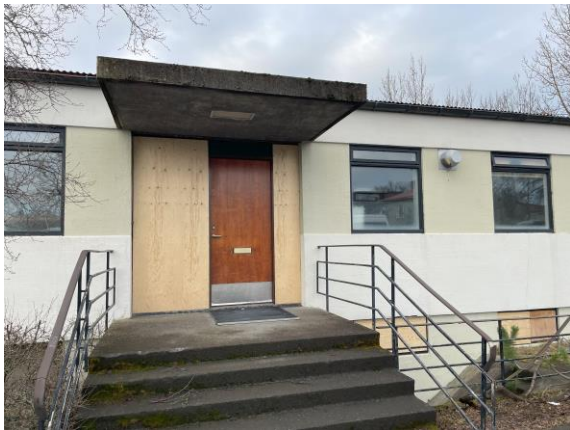
Mynd 5-7: Norðurhlíð, inngangur í álmu a. Þakskyggni veðrað.

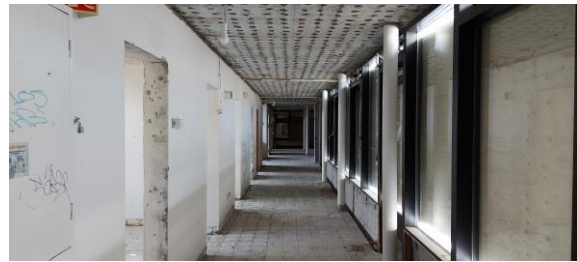
Mynd 5-8: Gangur í álmu c, búið að fjarlægja gólf og loftaefni.

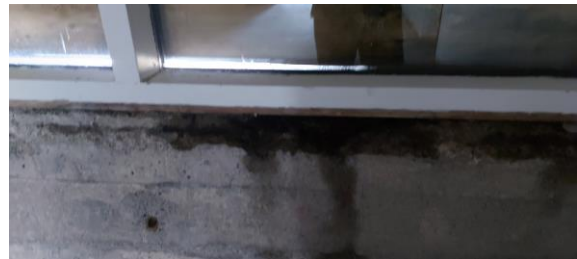
Ástand glugga og hurða er í misjöfnu ástandi. Búið var að endurnýja hluta glugga í húsinu og er ástand þeirra sæmilegt en frágangur á þéttingum milli karms og steins er ábótavant á nokkrum stöðum. Eldri gluggar eru illa farnir almennt og komnir á tíma og hluti farin að fúna. Meiri hluti glugga er fúin og opnanleg fög ónýtt. Þéttingar í kringum glugga eru ófullnægjandi og má sjá rakamyndun undir gluggum. Málning á gluggum er farin að flagna af. Auk þess eru festingar glugga farnar að ryðga í hluta C.

Mynd 5-10: Leki meðfram nýlegum gluggum.

**Niðurstaða:** Heilt yfir þyrfti að endurnýja alla glugga og útihurðir vegna fúa og skemmda í þéttingum glugga. Gler er víða ónýtt.

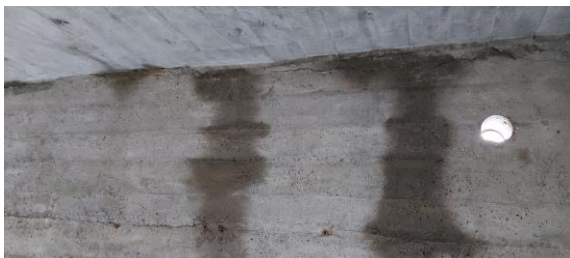
Mynd 5-11: Leki í gegnum steypu.

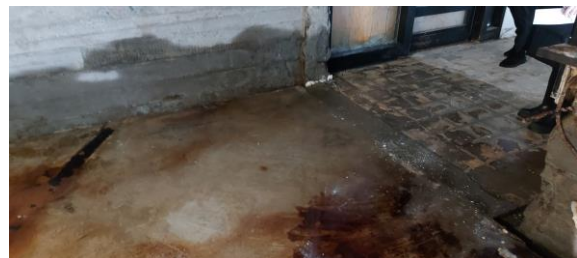
Mynd 5-12: Leki í gegnum þakplötu.

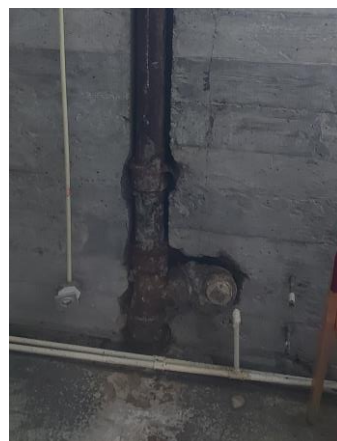
Búið var að fjarlægja að mestu hita- og neysluvatnslagnir auk ofna. Ástand á lögnum sem búið var að fjarlægja var ekki gott og því þarf að endurnýja allar pípulagnir.

Mynd 5-14: Lagnir komnar á tíma

Mynd 5-15: Lagnir komnar á tíma

**Niðurstaða:** Komin er tími á að endurnýja allar lagnir m.a. sem ekki hafa verið fjarlægðar.
