Brákarborg. Gallar í útboðsverki Reykjavíkurborgar nr. 15264.

KLEPPSVEGUR 150 – 152, ÚTTEKT Á BURÐARVIRKI

MINNISBLAÐ

Ástandsmat á burðarvirki

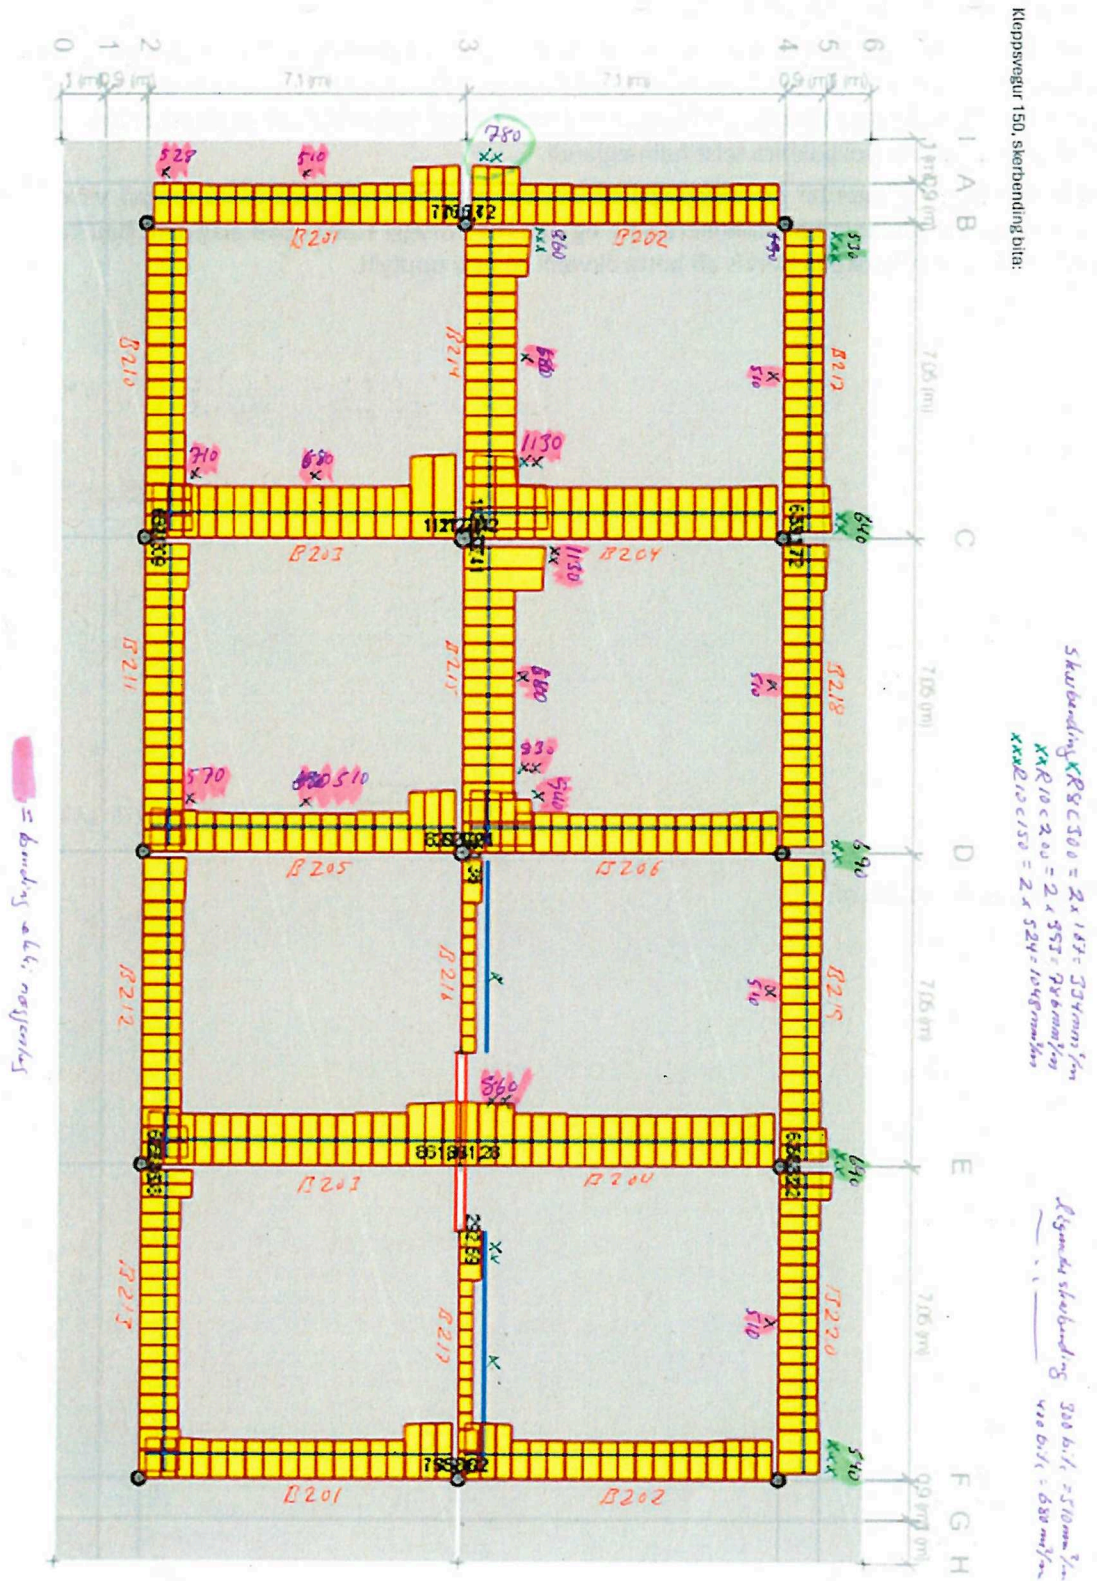
Yfirferð á bitabendingu K 150:

Bendingarþörf miðað við brotmarkaútreikninga var borin saman við burðarvirkisteikningar. Samanburður leiddi í ljós að lykkjubending bita telst ekki uppfylla reiknaða bendingarþörf á ákveðnum svæðum, sjá nánar í viðhengi í kafla 4. Einnig uppyllir lykkjubendingin ekki kröfur til þeirrar lágmarksskerbendingar sem tilgreind er í staðli. Langbending bita telst uppfylla reiknaða bendingarþörf.

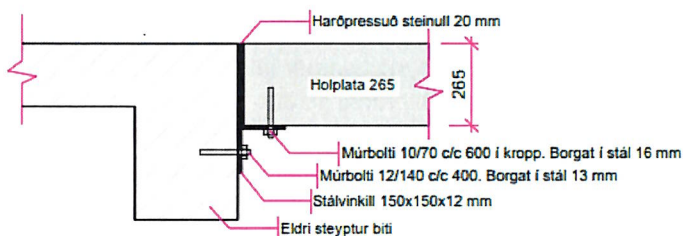
Þakplata yfir tengibyggingunni en frá 2021 og er gerð úr 265mm þykkum holplötum. Holplöturnar sitja á 150x150x12mm stálvinklum sem boltaðir eru við bita eldri bygginganna.

Á burðarþolsteikningu kemur fram að harðpressuð steinull sé á milli holplatna og eldri steypu. Í vinklum hefur verið gert ráð fyrir 16mm götum fyrir 10mm bolta. Það gefur aðeins 3mm færslu ef engin skekkja var í framkvæmd. Ekki er talið að sú færsla sé nægjanleg til að tryggja svigrúm fyrir nægjanlegar færslur í jarðskjálfta.

Til viðbótar var sett ásteypulag sem er minnst 7cm þykkt yfir alla plötuna sem tengja öll þökin saman.

Þessi tenging orsakar það að kraftar geta borist milli bygginga í jarðskjálfta og hætta á að múrboltar geti rifið sig úr eldri steypu í jarðskjálfta þegar það myndast tog í þessari tengingu.

Því er lagt til að undirstaða holplatna verði endurbætt með þá virki í huga.

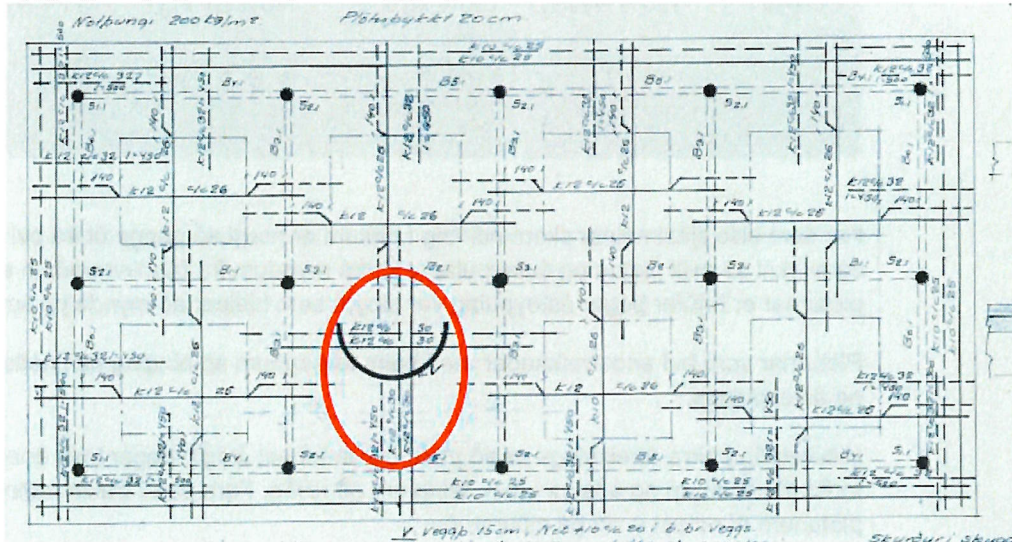
Afstífandi kerfi fyrir K150 og K152 eru með innspenntar steypar súlur. Tveir veggir eru í húsunum en ljóst að súlurnar hafa verið hugsaðar sem aðal stífingarkerfi húsanna. Við rýni á eldri teikningum sést að búið er að fjarlægja vegg fyrir miðri byggingu K152. Ekki er vitað hvenær sá veggur var fjarlægður en samkvæmt ákvæði 8.1.3 í Byggingarreglugerðinni þyrfti sú bygging að standast núverandi þolhönnunarstaðla.

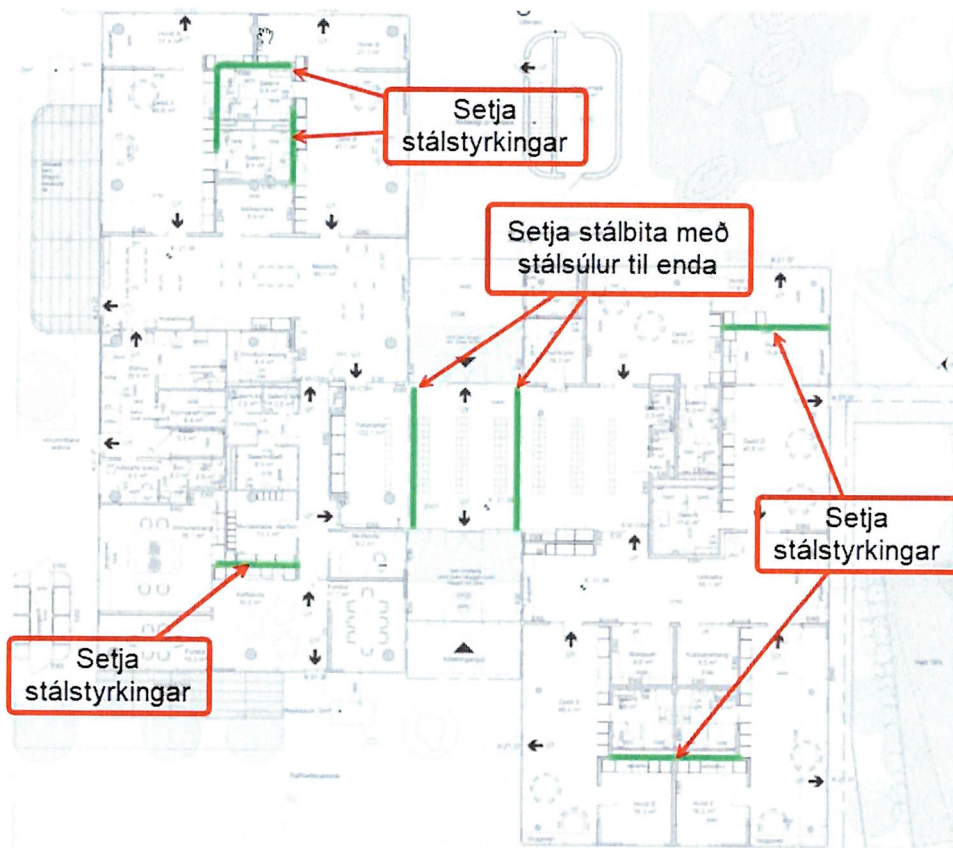
- Byggingarnar eru yfir 50 ára gamlar og þola ekki núverandi staðla fyrir jarðskjálftaálag. Mælt er með að þær verði uppfærðar til að standast ákvæði núgildandi jarðskjálftastaðals. Hér á eftir eru tillögur að styrkingum til að mæta þeim kröfum

Því er mælt með að byggingarnar verði báðar uppfærðar miðað við núverandi staðla með tilliti til jarðskjálfta.
