Brunavarnir

Skýrsla um eldsvoða að Bræðraborgarstíg 1, 101 Reykjavík - 25. júní 2020

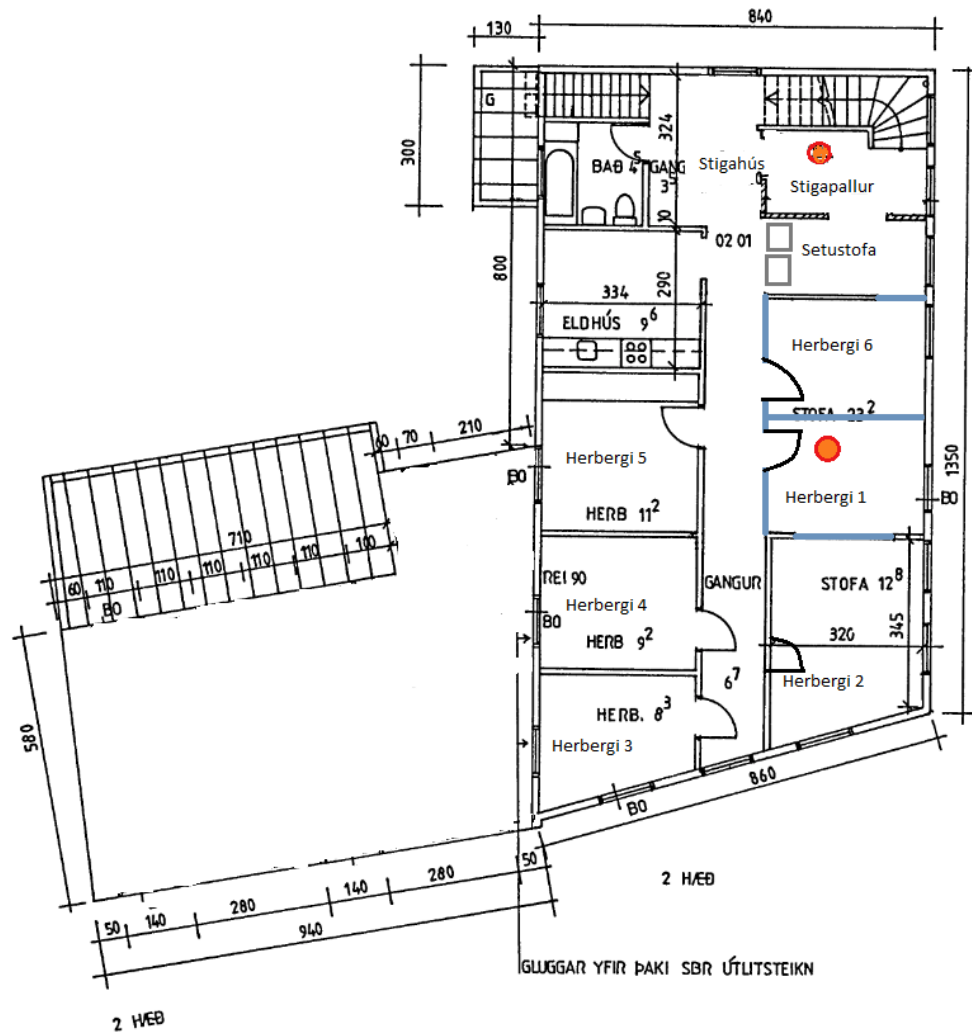
Mynd 1b. Skilgreinir herbergjaskipan á 2. hæð hússins byggt á teikningu samþykkt af byggingarfulltrúa árið 2000 (sjá viðauka 1). Viðbótar veggir eru bláir og búið er að stroka út veggir og hurðir sem ekki voru til staðar. Punktarnir tveir skilgreina þá staði þar sem talið er að eldur hafi fyrst kviknað. Gluggar sem snúa að viðbyggingu standa yfir þakfleti viðbyggingar.

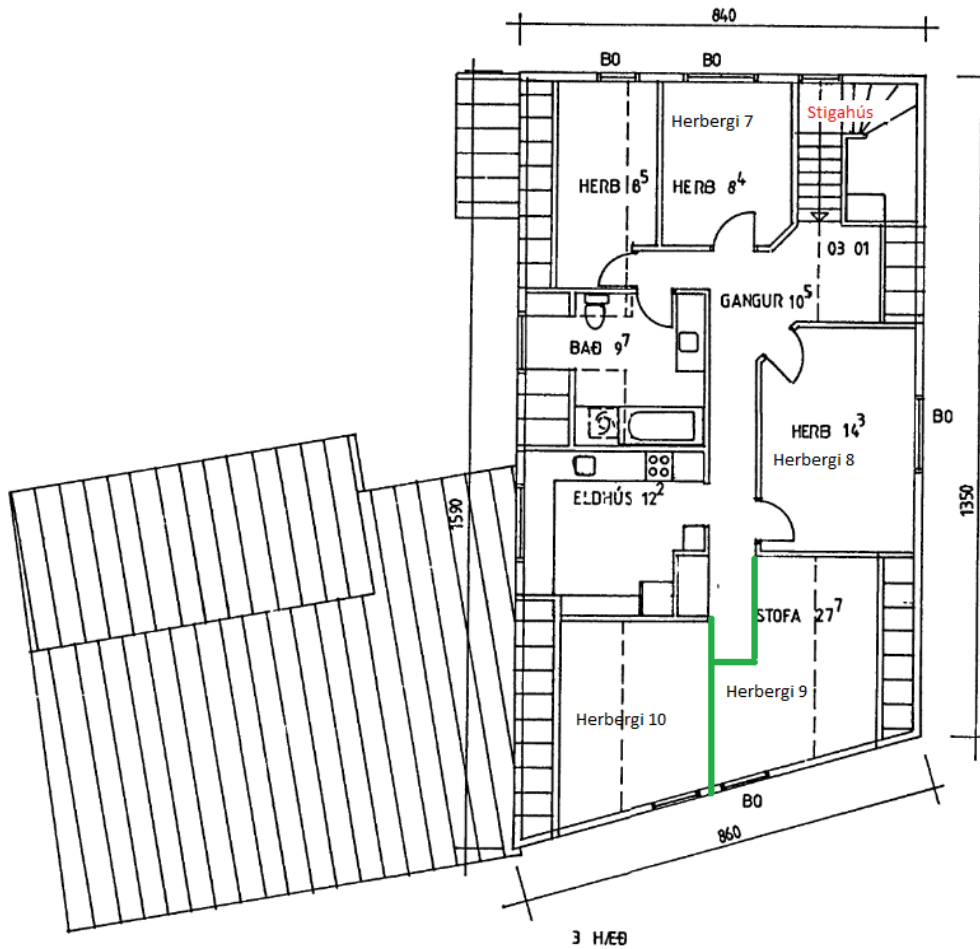
Mynd 2. Skilgreinir herbergjaskipan á rishæð hússins (3. hæð), byggð á teikningu samþykktari af byggingarfulltrúa árið 2000 (sjá viðauka 1). Stofu var skipt upp í tvö herbergi en ekki liggur nákvæmlega fyrir hvar veggir voru staðsettir (sjá grænar línur).

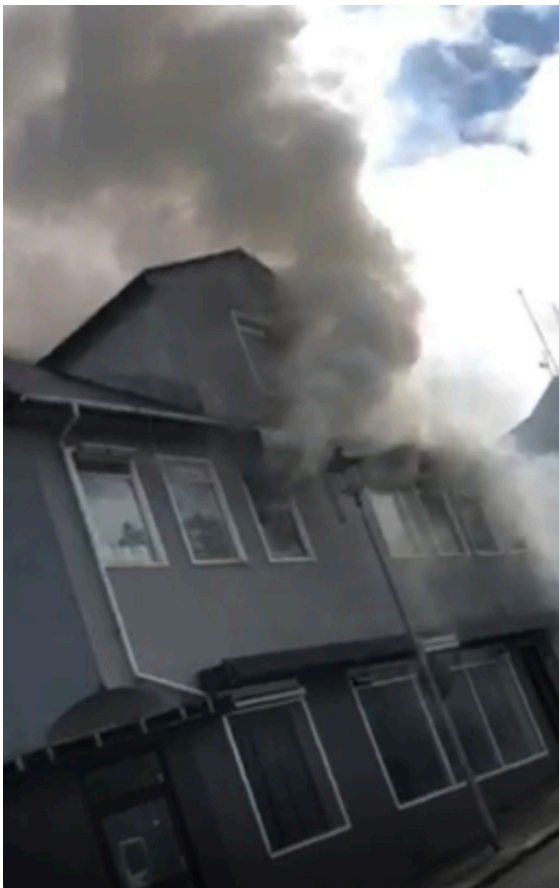
Veggir og hæðarskil voru óþétt og því fór reykur að þrýstast yfir í nærliggjandi rými. Þetta átti sérstaklega við rýmin sem eru yfir herbergi 1 og stigahúsinu (herbergi 8 og herbergi 7 á rishæð).

Mynd 4. Tekin úr myndbandi frá sjónarvotti þegar sjúkrabíll var að koma á vettvang.

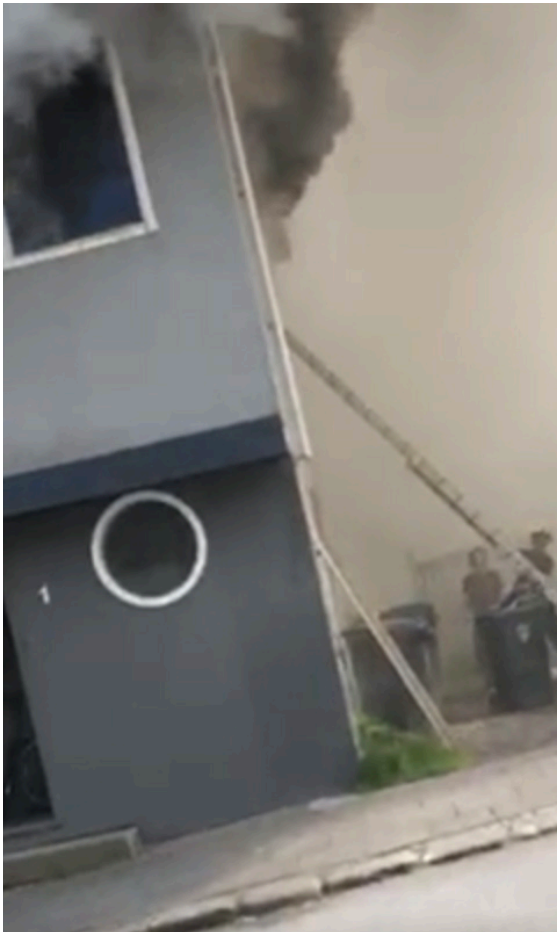
Mynd 5. Rétt fyrir yfirtendrun í stigahúsi á 2. hæð.

Rétt áður en dælubíll kemur verður yfirtendrun í stigahúsinu en eftir að gluggi brotnar á suðurstaftni breytist litur á reyknum og hann verður nær svartur, sjá mynd 5, og síðan verður yfirtendrun og gluggarnir tveir springa og eldsúla stendur út um þá, sjá mynd 6.

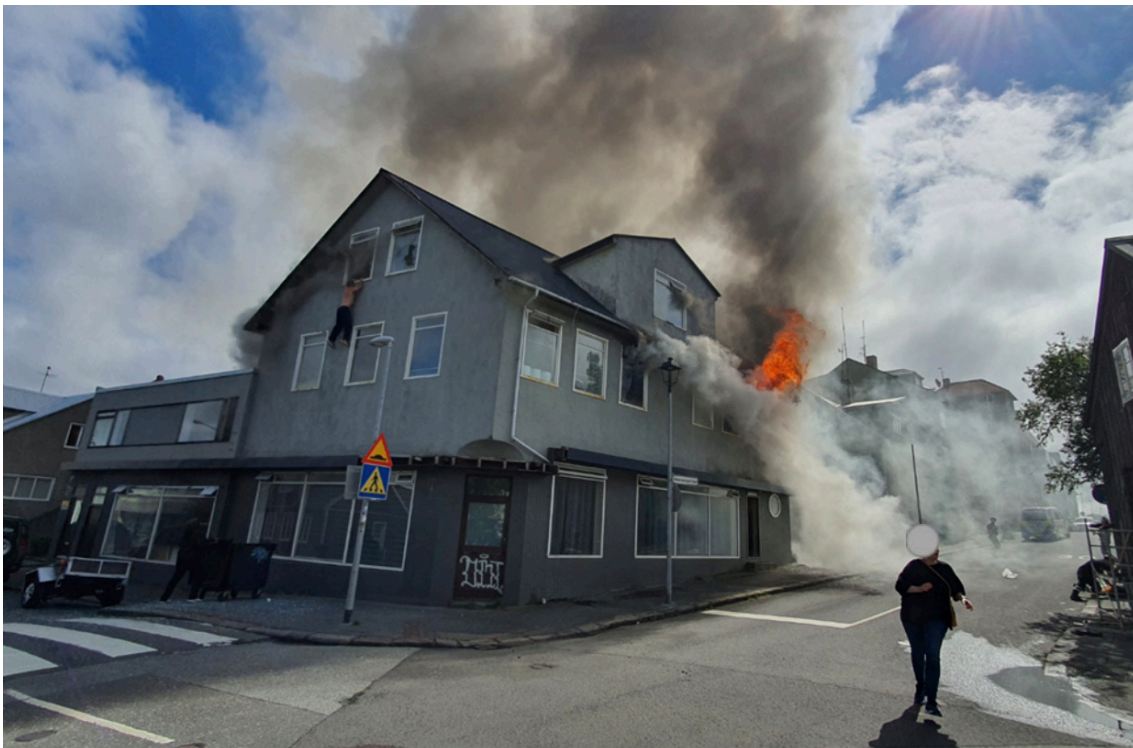
Mynd 6. Maður í herbergi norðanmegin hangir í glugga, yfirtendrun á sér stað í stigahúsi á 2. hæð. Rétt áður en dælubíll kemur á vettvang.

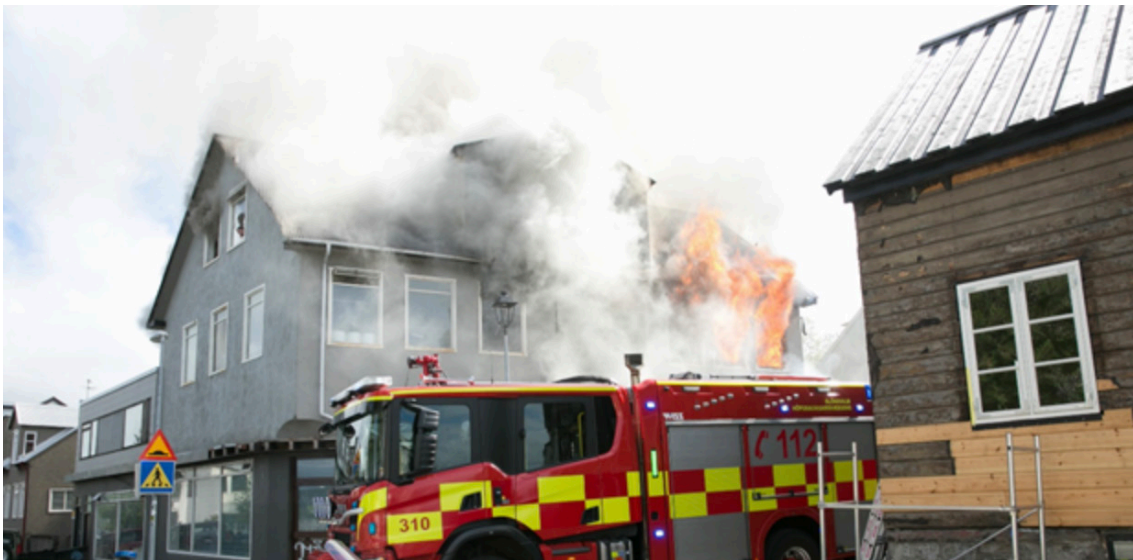
Mynd 7 sýnir yfirtendrun í stigahúsi á 2. hæð. Eftir að reykkafarar fóru upp á 2. hæð náðu þeir að slá verulega á brunann í rýminu og þekja veggina með froðu til að loka þeim. Þeir komust þó ekki ofar þar sem stiginn upp á rishæð (3. hæð) var ótraustur og hitinn mjög mikill. Þessi aðgerð varð til þess að maðurinn í herbergi 9 beið lengur eftir björgun og tryggði að hann hefði lengri tíma. Honum var svo bjargað síðar, sjá mynd 8.

Mynd 7. Yfirtendrun á 2. hæð í stigahúsi.

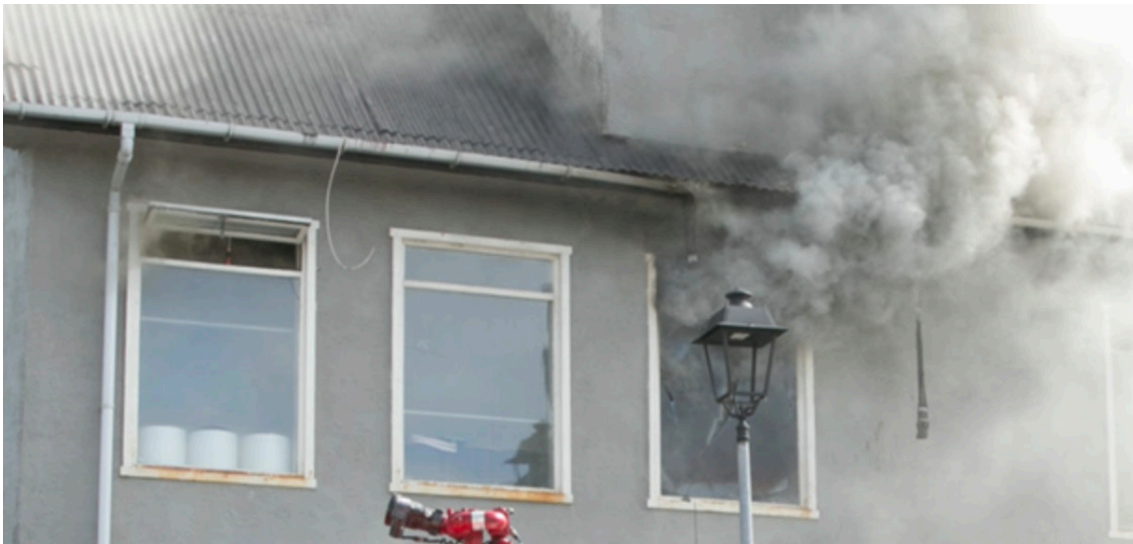
Mynd 8 sýnir reyk koma út úr herbergi 1 á sama tíma og yfirtendrun var í stigahúsinu. Veggir og hæðarskil voru óþétt og því fór reykur smám saman að þrýsta sér yfir í nærliggjandi rými. En reykur komst fljótlega yfir í herbergi 2 sem er norðan við herbergi 1. Ekki er hægt að segja með vissu hvaðan reykurinn kom en það er líklega að stórum hluta vegna þess að hurð var opnuð fram á ganginn og vegna þess að reykur smaug á milli lofts og veggjar frá herbergi 1. Enginn bruni var í þessu herbergi norðan við upptakaherbergið einungis skemmdir vegna reyks og vatns.

Mynd 8. Reykur smýgur yfir í nærliggjandi rými. Vesturhlið að Bræðraborgarstíg.

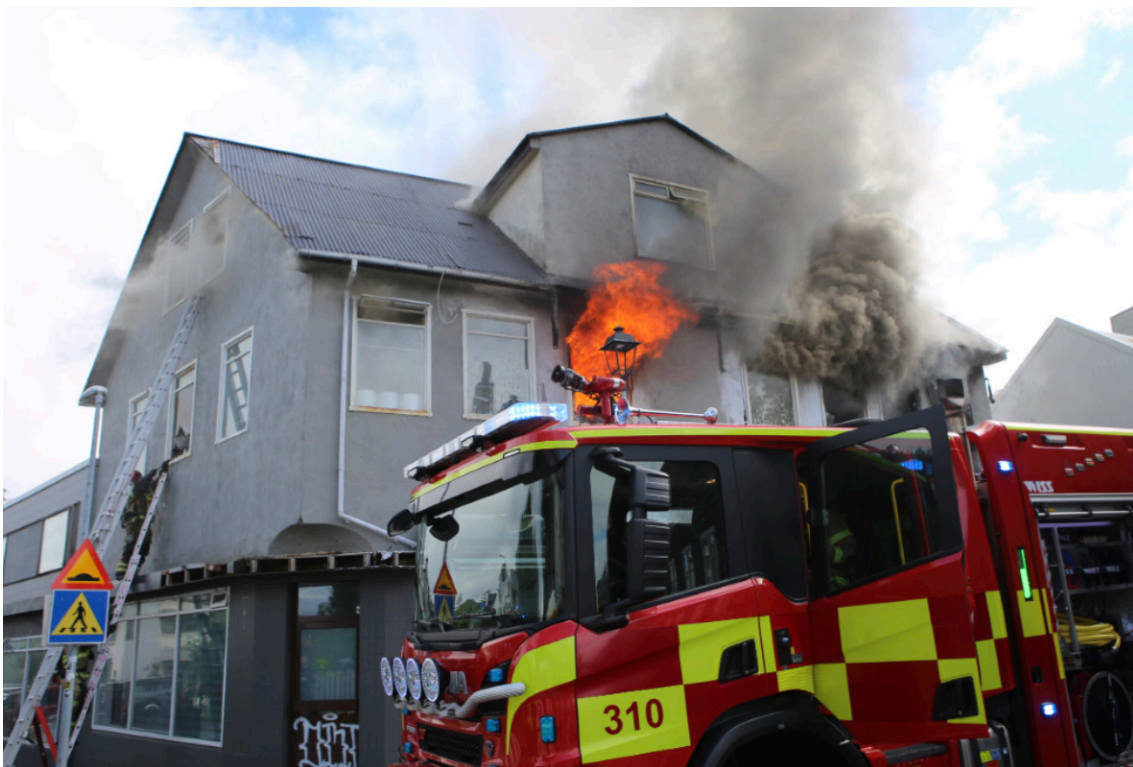
Mynd 9. Eftir að búið var að slá á brunann í stigahúsinu varð yfirtendrun í herbergi 1 þar sem talið er að eldurinn hafi fyrst kviknað.

Eftir að slegið var á bruna í stigahúsinu náði eldurinn á ganginum að draga til sín meira aðloft og er líklegt að það hafi tryggt yfirtendrun í herbergi 1. Þetta styður það að hurðin hafi ekki verið fulllokuð eða brunnin í burtu að hluta til á þessum tímamarki. Eldurinn var jafnframt að færast austur í húsið en þar voru meðal annars eldhús og baðherbergi, sjá mynd 11. Herbergi 5 er á móti herbergi 1 sem brann mjög mikið enda varð yfirtendrun í því rými stuttu síðar.

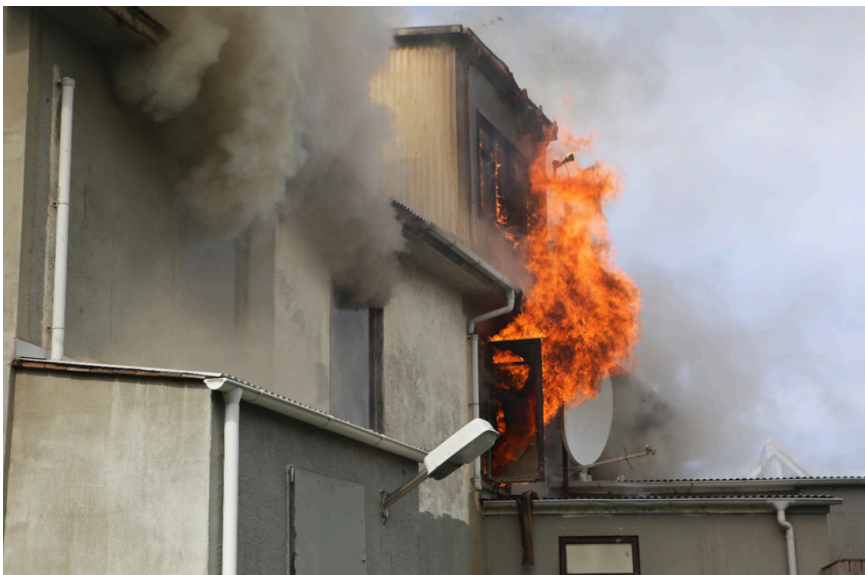
Mynd 11. Eldur í austurhluta hússins.

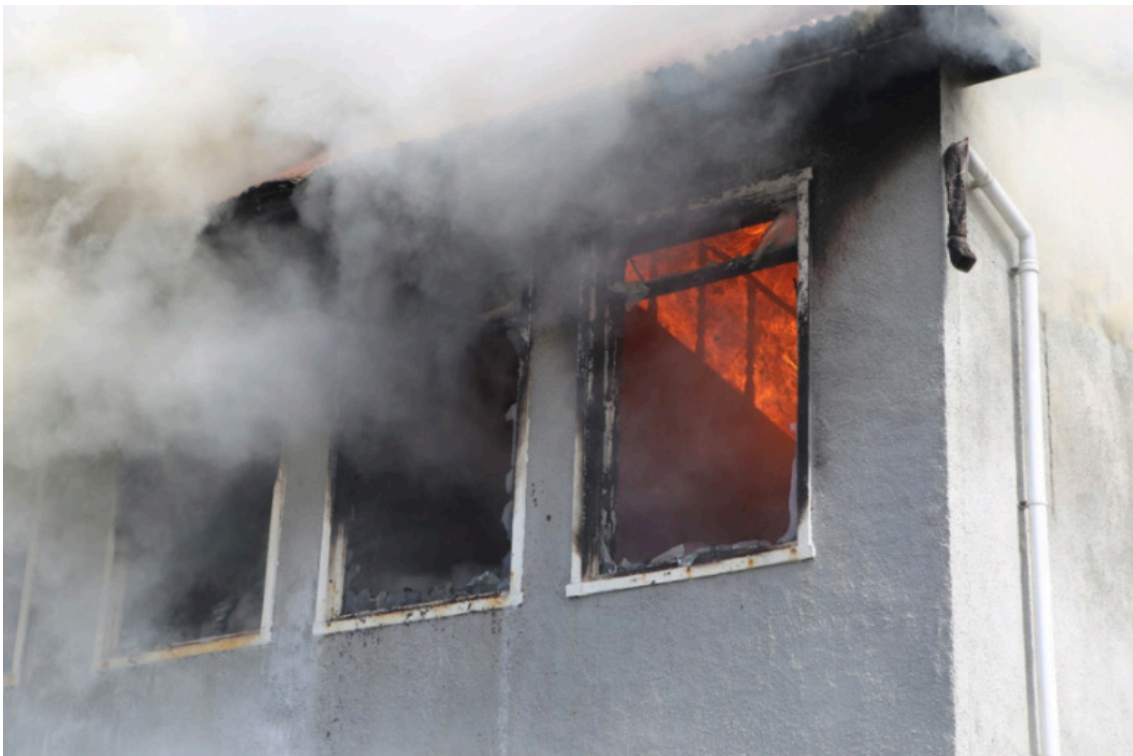
Um kl. 16:00 náði eldur að dreifa sér um alla rishæðina enda rýmið eitt brunahólf, sjá mynd 12. Mikill eldsmatur var í húsinu og ekki raunhæft að stunda slökkvistörf innanhúss sökum hita og hrinhættu. Eldur var á milli þilja og dreifðist hratt út. Eldurinn færðist austar í húsið en slökkvistarf var erfiðara frá þeirri hlið hússins, þ.e. úr bakgarðinum.

Mynd 12. Bruninn færðist fljótlega upp í rishæðina sem varð alelda á skömmum tíma.

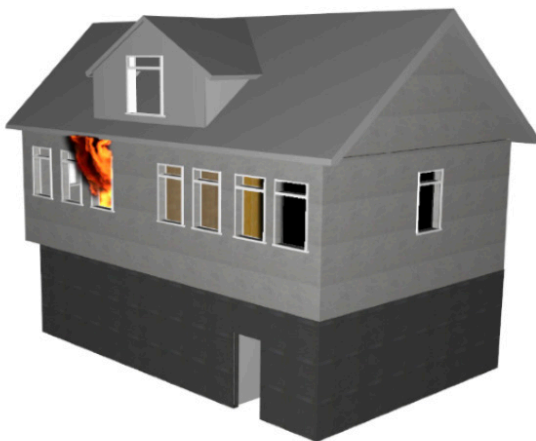
Mynd 13. Hér má sjá eldsúlu út um glugga í herbergi 1 eftir 228 sek. Reykur fyllir flóttaleiðir.

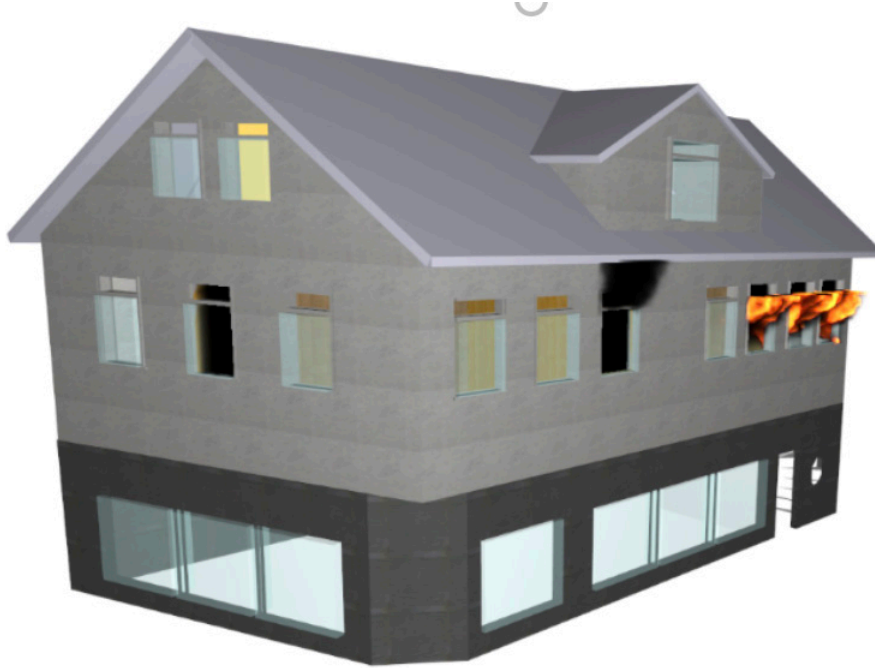
Líkan 5 hermdi sannfærandi eftir atburðarrásinni eins og hún kom fyrir sjónir að teknu tilliti til mynda, myndbanda og frásögnum sjónarvotta. Þetta gefur til kynna að líkanið hermdi ágætlega eftir því sem var að gerast inni í húsinu á fyrstu mínútum brunans. Þar með undirbyggði líkanið tilgátur HMS og fyllti inn í myndina af atburðinum. Mynd 15 hér að neðan var tekin úr líkaninu og sýndi hvernig eldurinn dreifðist út rétt eftir að glugginn til suðurs, inn í portið, var brotinn.

Mynd 14. Brunalíkan nr. 5 og líklegasta tilfellið að mati HMS.

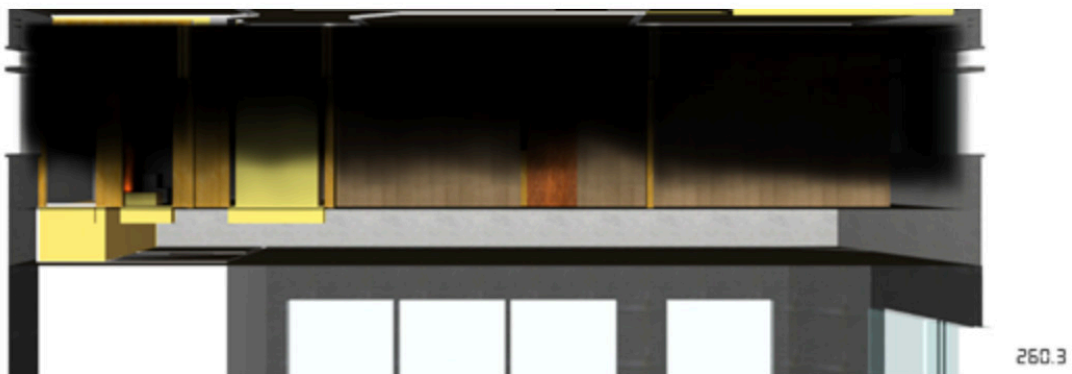
c) Reyklag í gangi um það leyti þegar kona kemst út með því að skriða og halda bol fyrir vitum sér, en reykur er þá kominn í 30 til 40 cm frá gólfi skv. líkani.

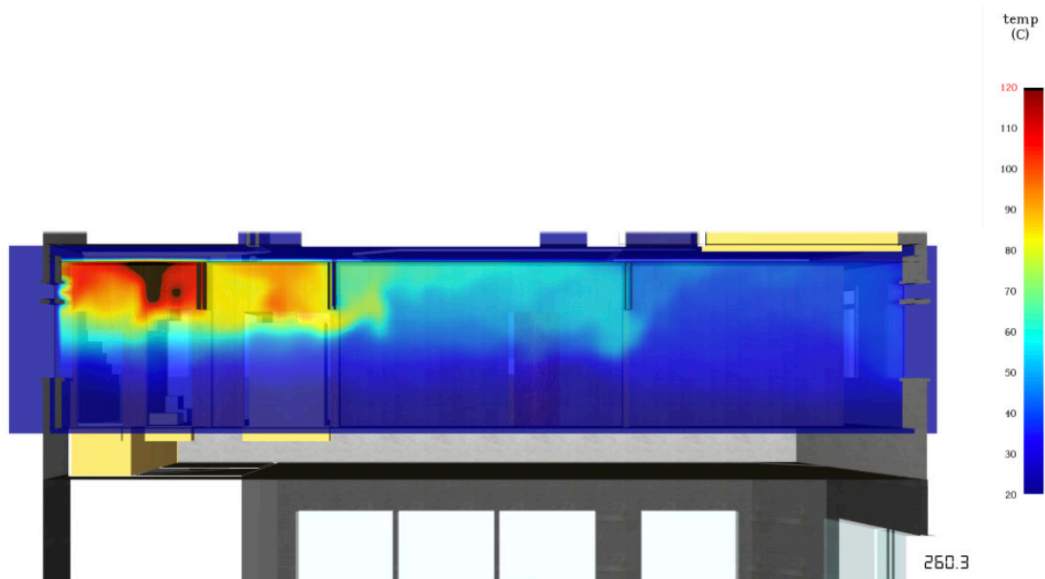
d) Hitaprófill fyrir ganginn um það leyti þegar kona kemst út rétt áður en sjúkrabíll kemur á staðinn.
