Svar við fyrirspurn áheyrnarfulltrúa Flokks fólksins í borgarráði um viðbrögð við stöðu mála í Laugarnesskóla

Framkvæmdir í Laugarnesskóla
varðandi
innivistar- og mótvægisaðgerðir,
árin 2023 – 2024

Dags 13.09.2024

Reykjavíkurborg: USK, deild viðhalds fasteigna

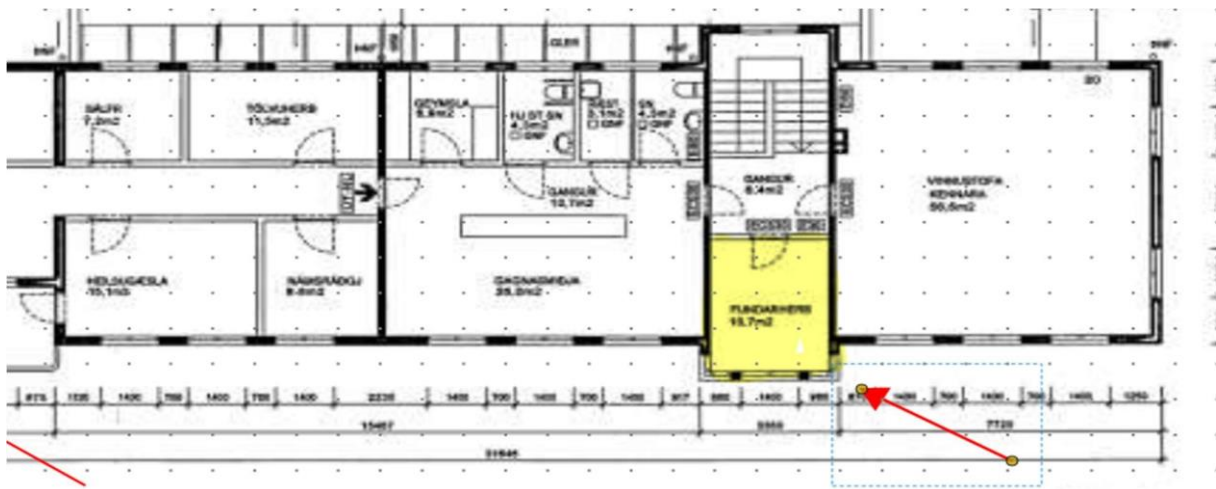
Mynd 3 Fundarherbergi 3.hæð

- Filtteppi fjarlægð frá fyrri framkvæmd sumar'23.
- Gólf málað með öndunarmálningu.
- Komið fyrir útloftblásurum í gluggafög.

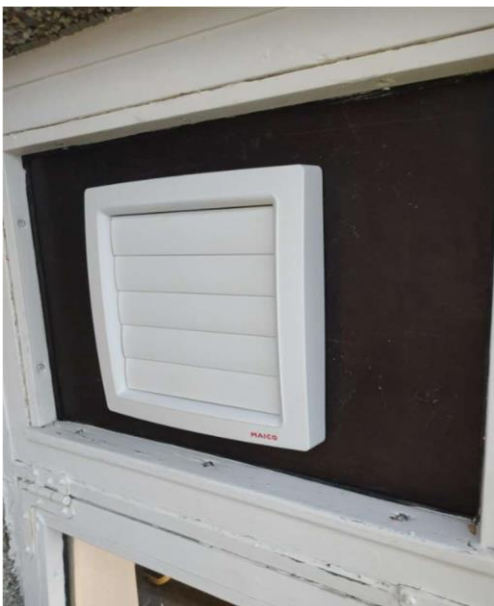
Mynd 2 Útloftblásari séður að utan

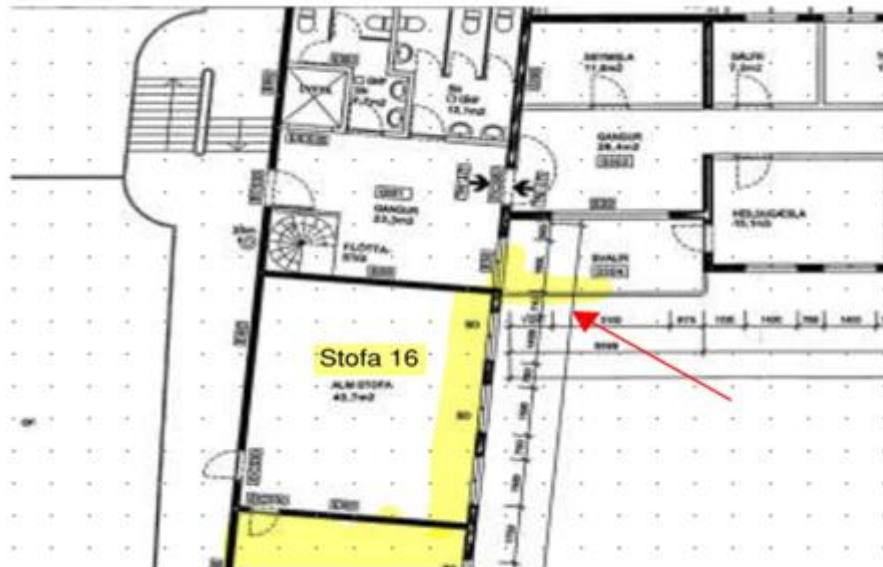
Mynd 4-Svalir-3.hæð

- Dælt í sprungur með urethani til að koma í veg fyrir leka sem kom fram í stofu 16.

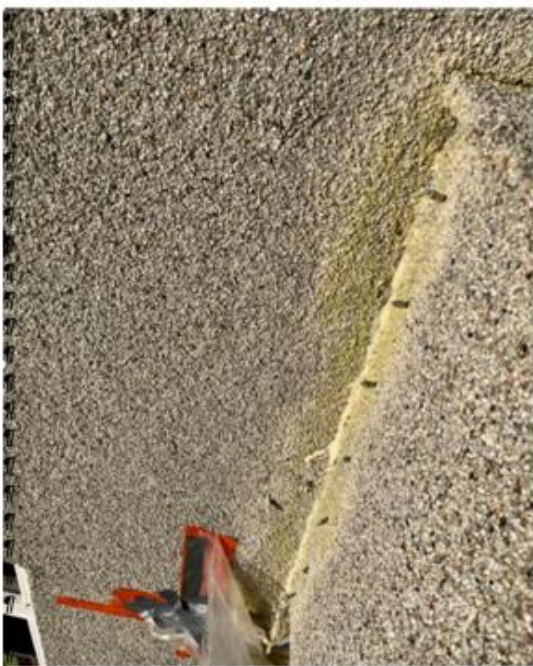
Mynd 5-Dælt í Sprungur á svölum, séð að-utanverðu

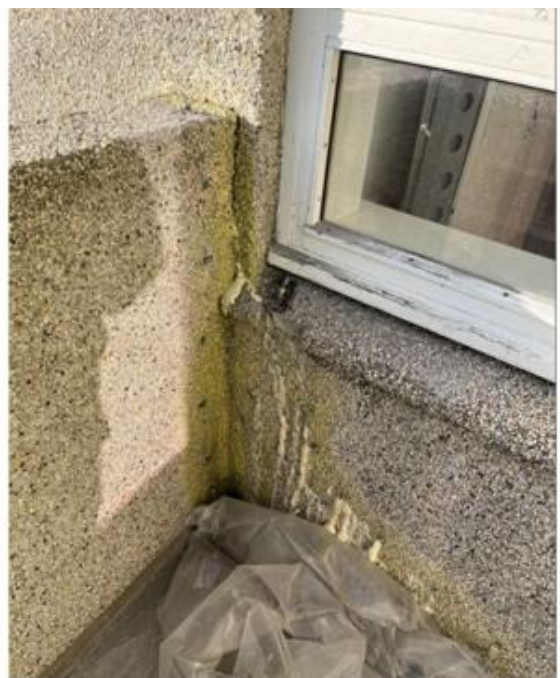
Mynd 6-Dælt í sprungur á svölum, séð að-innanverðu

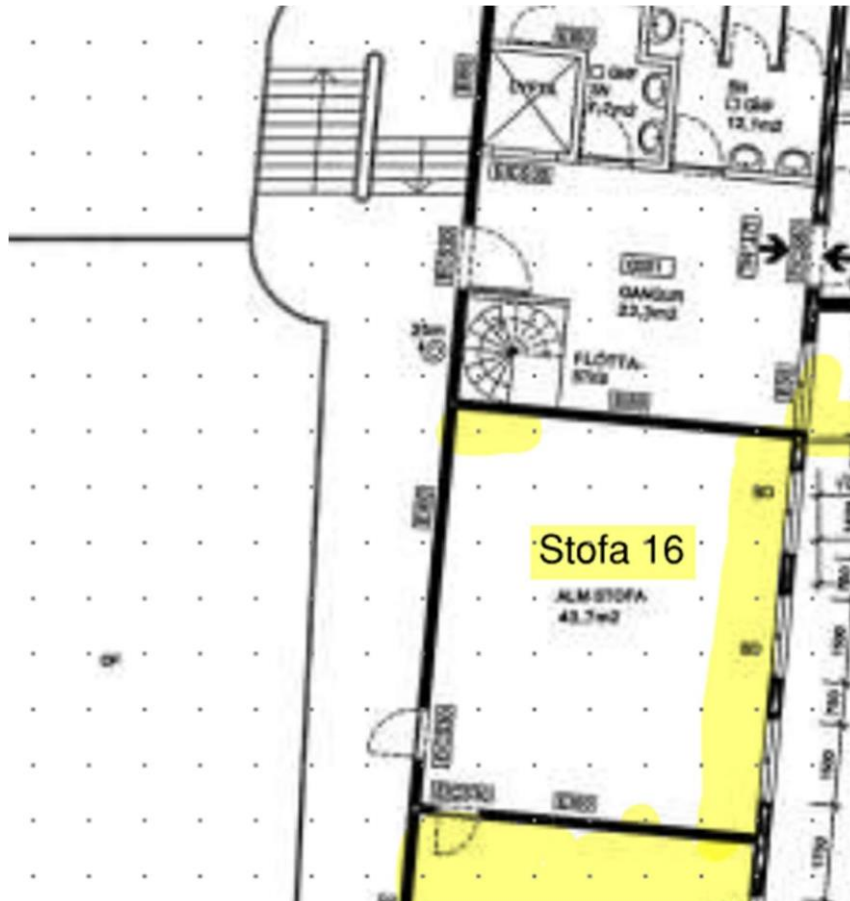
Mynd 7 Stofa 16 3.hæð

- Málað í kringum glugga að utanverðu með Fillcoat til að reyna koma í veg fyrir leka.
- Filtteppi fjarlæggt frá fyrri framkvæmd sumar'23.
- Gólf málað með öndunarmálningu.
- Vaskaborð fjarlæggt og vaskur endurnýjaður.
- Stofa þrífín af AP-Þrif(Iðnaðarþrif)

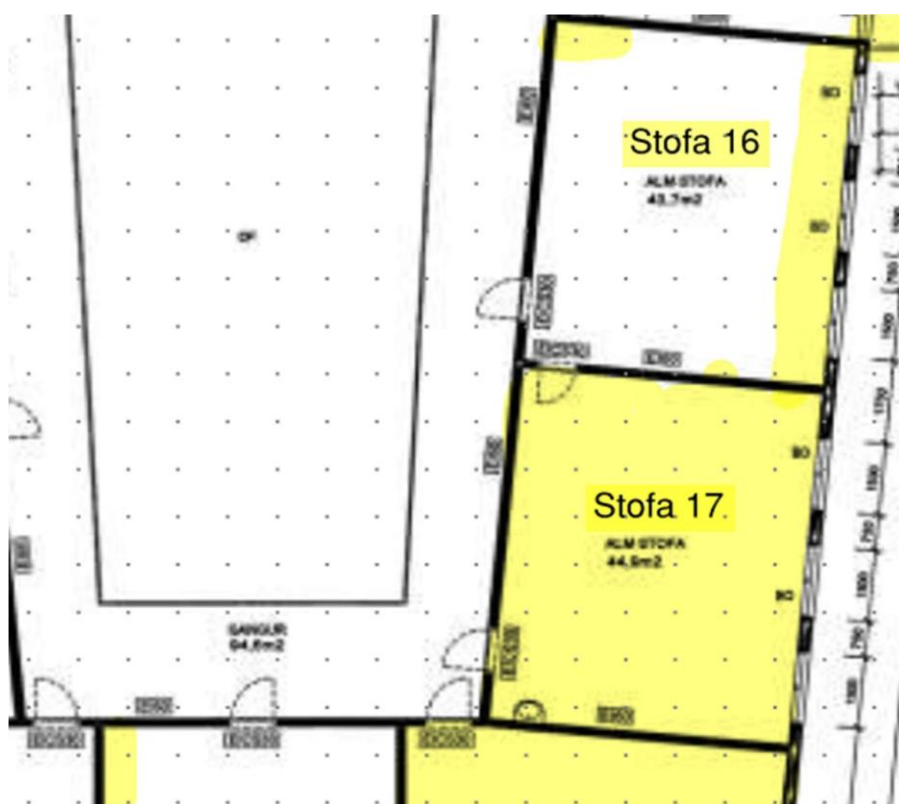
Mynd 8, stofa 17 3.hæð

- Málað í kringum glugga að utanverðu með Fillcoat til að reyna koma í veg fyrir leka.
- Filtteppi fjarlægt frá fyrri framkvæmd sumar'23.
- Gólf málað með öndunarmálningu.
- Vaskaborð fjarlægt og vaskur endurnýjaður.
- Stofa þrífín af AP-Þrif (Iðnaðarþrif)
- Dúkur tekinn af allri stofu.
- Gólf slípað.
- Flotað yfir gólf.
- Gólf málað með öndunarmálningu.
- Allir veggir stofu endurmálaðir.

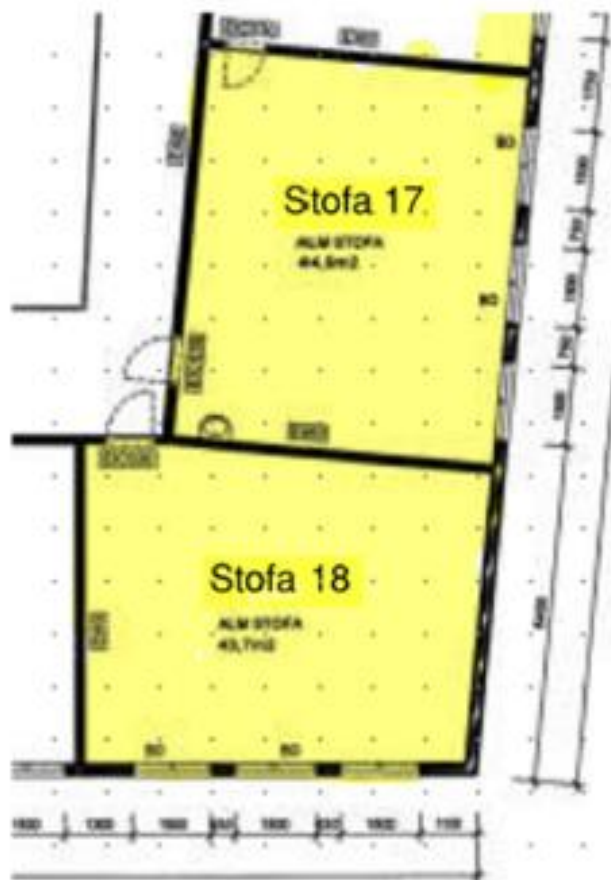
Mynd stofa 18, 3h. ¶

Málað í kringum glugga að utanverðu með Fillcoat til að reyna koma í veg fyrir leka.

- Filtteppi fjarlæggt frá fyrri framkvæmd sumar'23.
- Dúkur tekinn af allri stofu.
- Gólf slípað.
- Flotað yfir gólf.
- Gólf málað með öndunarmálningu.
- Teknar niður panil plötur til að athuga ástand við útvegg.
- Vikursteinn fjarlægður 50cm uppá útvegg. Bráðabirgðalokun í kjölfarið.
- Vaskasvæði
 - o Plötur á bakvið vask fjarlægðar.
 - o Veggjagrind fjarlægð.
 - o Steyptur veggur slípaður og sóttþreinsaður.
 - o Dúkur í gólfi undir vask fjarlægður, gólf slípað og sóttþreinsað.
 - o Endurnýjaðar pakkningar í frárennislögnum.
 - o Steyptur veggur málaður til rykbindingar.
 - o Gólf undir vask málað með öndunarmálningu.
 - o Veggjagrind endurnýjuð.
 - o Veggur klæddur með Rakavörðum MDF plötum.
 - o Vaskur endurnýjaður.
 - o Hengt upp Pappírskammtar, Sápuskammtar og Rýmingarspjöld.
- Stofa þrifu af AP-Þrif(lönaðarþrif) x2

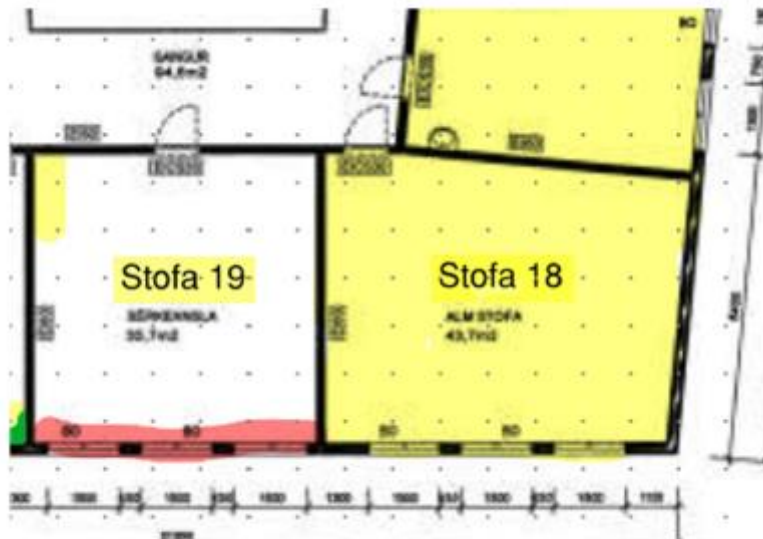
Mynd 10 Stofa 19 3.hæð

- Málað í kringum glugga að utanverðu með Fillcoat til að reyna koma í veg fyrir leka.
- Vaskasvæði
 - o Plötur á bakvið vask fjarlægðar.
 - o Veggjagrind fjarlægð.
 - o Steyptur veggur slípaður og sóttreinsaður.
 - o Dúkur í gólfi undir vask fjarlægður, gólf slípað og sóttreinsað.
 - o Endurnýjaðar pakkningar í frárennislögnum.
 - o Steyptur veggur málaður til rykbindingar.
 - o Gólf undir vask málað með öndunarmálningu.
 - o Veggjagrind endurnýjuð.
 - o Veggur klæddur með Rakavörðum MDF plötum.
 - o Vaskur endurnýjaður.
 - o Hengt upp Pappírskammtar, Sápuskammtar og Rýmingarspjöld.
- Stofa þrífín af AP-Þrif (Iðnaðarþrif)
- Fyrirhugaðar framkvæmdir við útvegg.

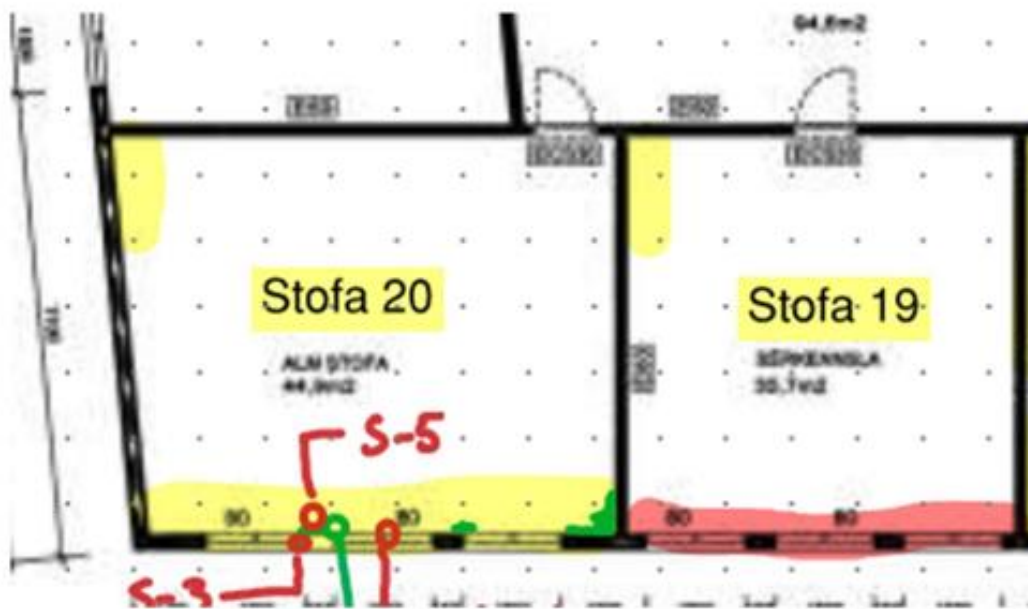
Mynd-11 Stofa-20-3.hæð 11

- Málað í kringum glugga að utanverðu með Fillcoat til að reyna koma í veg fyrir leka.
- Filtteppi fjarlægð frá fyrri framkvæmd sumar'23.
- Gólf málað með öndunarmálningu.
- Vaskasvæði
 - o Plötur á bakvið vask fjarlægðar.
 - o Veggjagrind fjarlægð.
 - o Steyptur veggur slípaður og sótthreinsaður.
 - o Dúkur í gólfi undir vask fjarlægður, gólf slípað og sótthreinsað.
 - o Endurnýjaðar pakkningar í frárennislögnum.
 - o Steyptur veggur málaður til rykbindingar.
 - o Gólf undir vask málað með öndunarmálningu.
 - o Veggjagrind endurnýjuð.
 - o Veggur klæddur með Rakavörðum MDF plötum.
 - o Vaskur endurnýjaður.
 - o Hengt upp Pappírskammtarar, Sápuskammtarar og Rýmingarspjöld.
- Stofa þríf af AP-Þrif (Iðnaðarþrif)

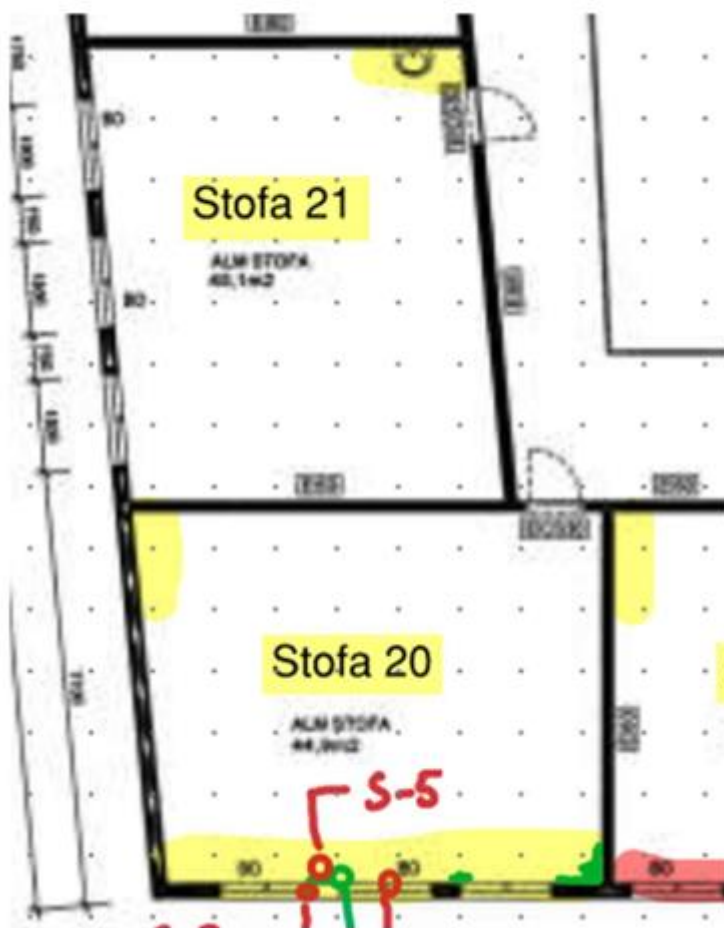
Mynd 12. Stofa 21, 3h. ¶

- Vaskasvæði
 - o Plötur á bakvið vask fjarlægðar.
 - o Veggjagrind fjarlægð.
 - o Steyptur veggur slípaður og sóttþreinsaður.
 - o Dúkur í gólfi undir vask fjarlægður, gólf slípað og sóttþreinsað.
 - o Endurnýjaðar pakkningar í frárennislögnum.
 - o Steyptur veggur málaður til rykbindingar.
 - o Gólf undir vask málað með öndunarmálningu.
 - o Veggjagrind endurnýjuð.
 - o Veggur klæddur með Rakavörðum MDF plötum.
 - o Vaskur endurnýjaður.
 - o Hengt upp Pappírskammtarar, Sápuskammtarar og Rýmingarspjöld.
- Stofa þrífín af AP-Þrífín (Iðnaðarþrífín)

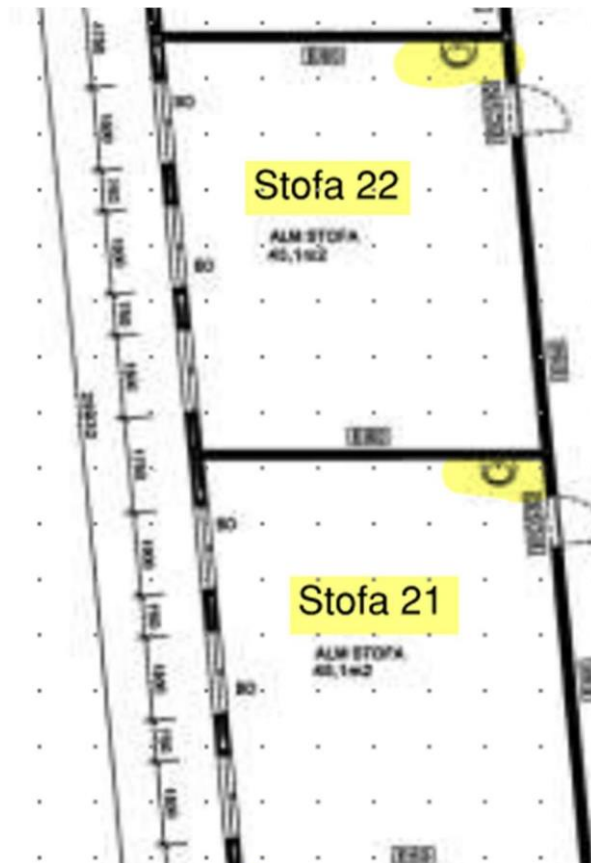
Mynd 13 Stofa 22 3.hæð

- Vaskasvæði
 - Plötur á bakvið vask fjarlægðar.
 - Veggjagrind fjarlægð.
 - Steyptur veggur slípaður og sóttreinsaður.
 - Dúkur í gólfi undir vask fjarlægður, gólf slípað og sóttreinsað.
 - Endurnýjaðar pakkningar í frárennislögnum.
 - Steyptur veggur málaður til rykbindingar.
 - Gólf undir vask málað með öndunarmálningu.
 - Veggjagrind endurnýjuð.
 - Veggur klæddur með Rakavörðum MDF plötum.
 - Vaskur endurnýjaður.
 - Hengt upp Pappírskammtarar, Sápuskammtarar og Rýmingarspjöld.
- Stofa þrífín af AP-Þrífín (Iðnaðarþrífín)

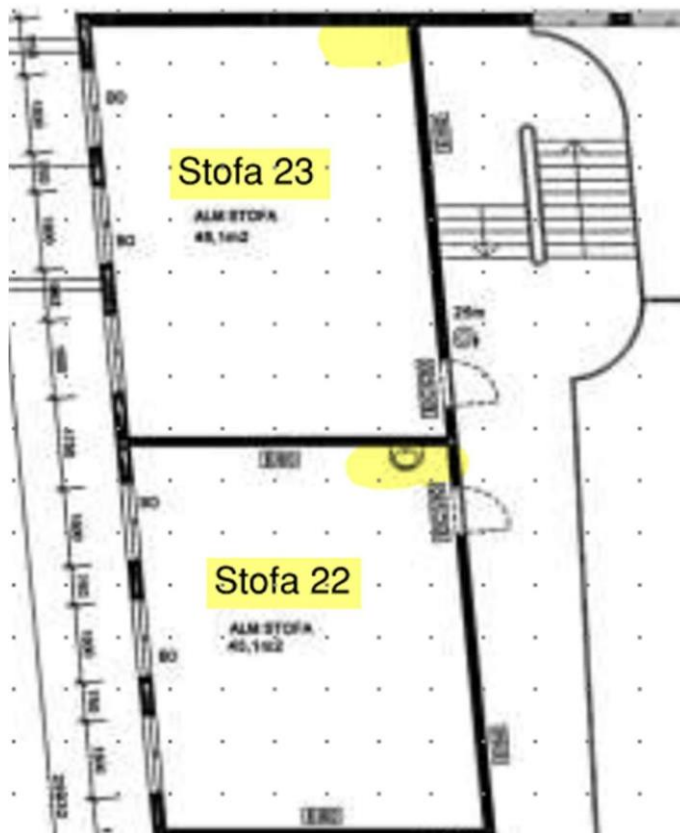
Mynd 14 Stofa 23, 3.hæð

- Vaskasvæði
 - o Plötur á bakvið vask fjarlægðar.
 - o Veggjagrind fjarlægð.
 - o Steyptur veggur slípaður og sótthreinsaður.
 - o Dúkur í gólfi undir vask fjarlægður, gólf slípað og sótthreinsað.
 - o Endurnýjaðar pakkningar í frárennislögnum.
 - o Steyptur veggur málaður til rykbindingar.
 - o Gólf undir vask málað með öndunarmálningu.
 - o Veggjagrind endurnýjuð.
 - o Veggur klæddur með Rakavörðum MDF plötum.
 - o Vaskur endurnýjaður.
 - o Hengt upp Pappírskammtarar, Sápuskammtarar og Rýmingarspjöld.
- Stofa þrífín af AP-Þrífín (Iðnaðarþrífín)

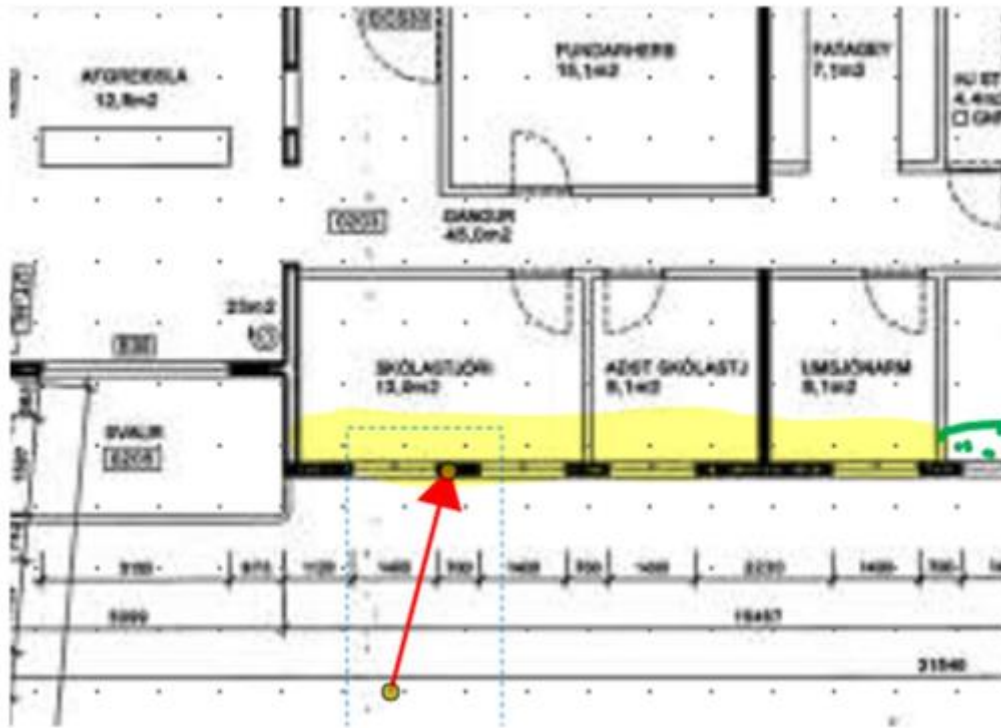
Mynd 15-Skrifstofa-skólastjóra-2.hæð

- Filtteppi fjarlægt frá fyrri framkvæmd sumar '23.
- Gólf málað með öndunarmálningu.

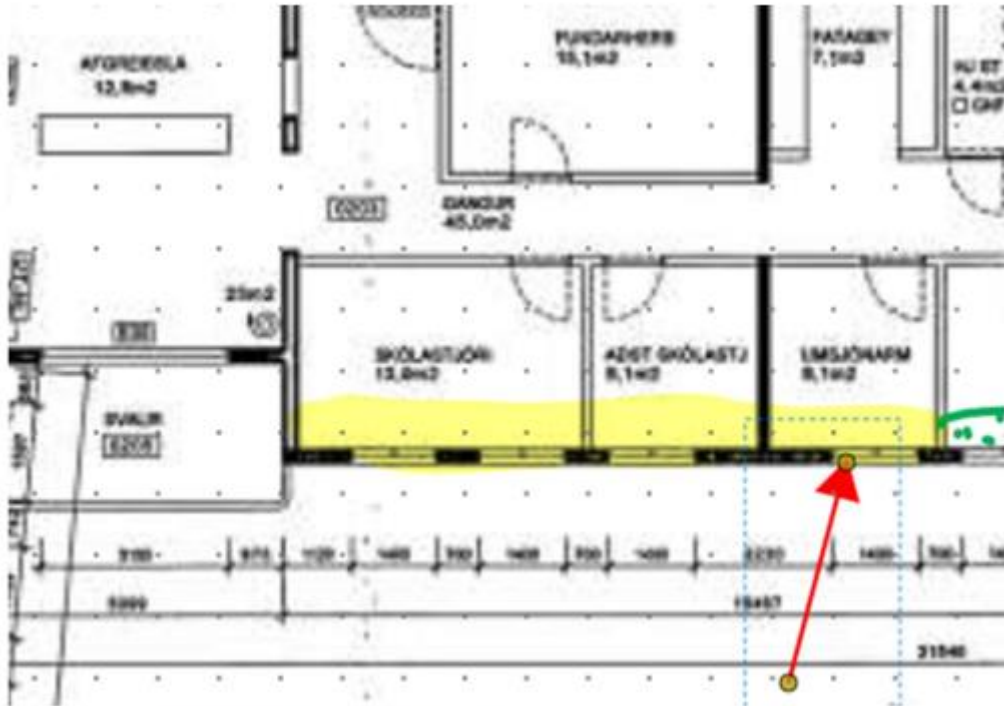
Mynd 16-Viðtalsherbergi-2.hæð

- Filtteppi fjarlægt frá fyrri framkvæmd sumar'23.
- Gólf málað með öndunarmálningu.

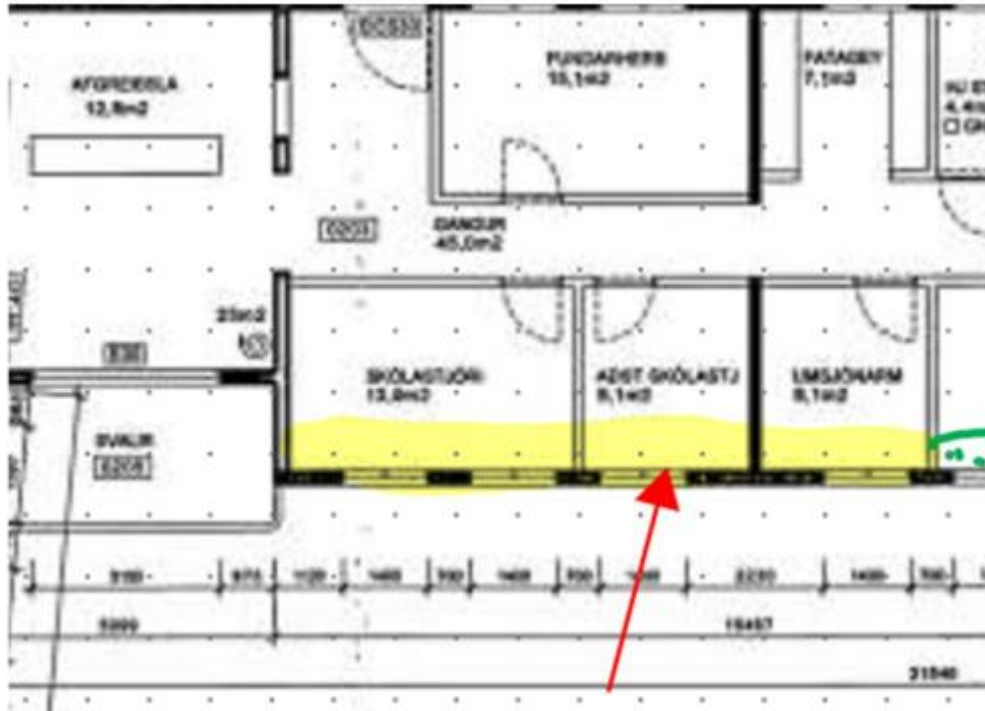
Mynd 17 Skrifstofa aðstoðarskólastjóra 2.hæð

- Filtteppi fjarlægt frá fyrri framkvæmd sumar'23.
- Gólf málað með öndunarmálningu.

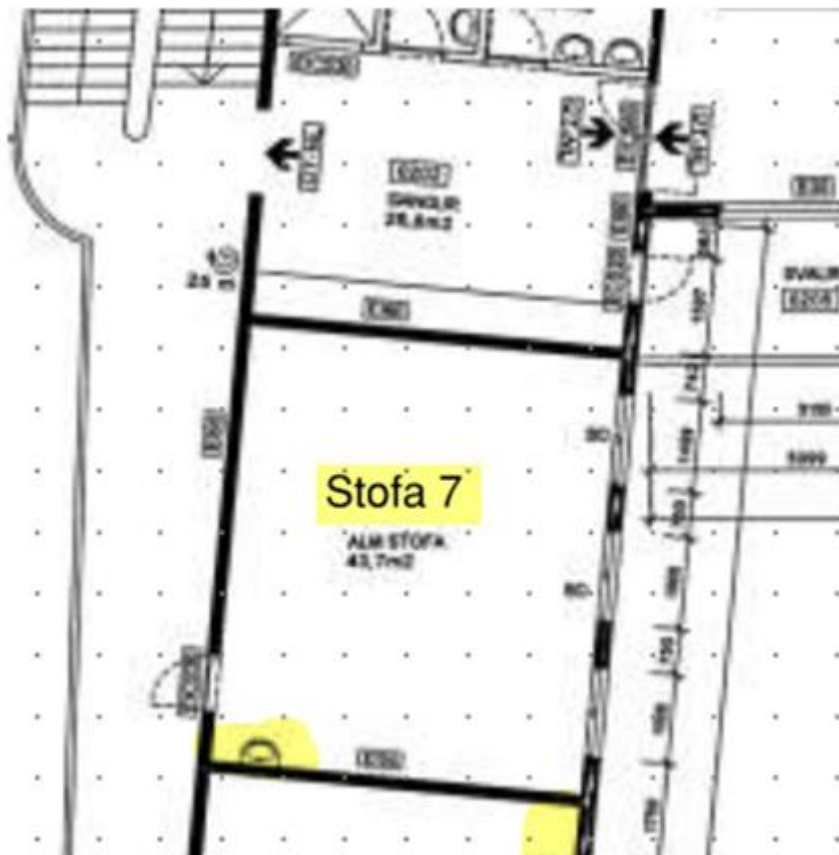
Mynd 18 Stofa 7 2.hæð |

- Málað í kringum glugga að utanverðu með Fillcoat til að reyna koma í veg fyrir leka.
- Vaskaborð fjarlæggt og vaskur endurnýjaður.
- Gerður stökkur til að fela frárennslislagnir.
- Stofa þríf af AP-Þrif(Iðnaðarþrif)

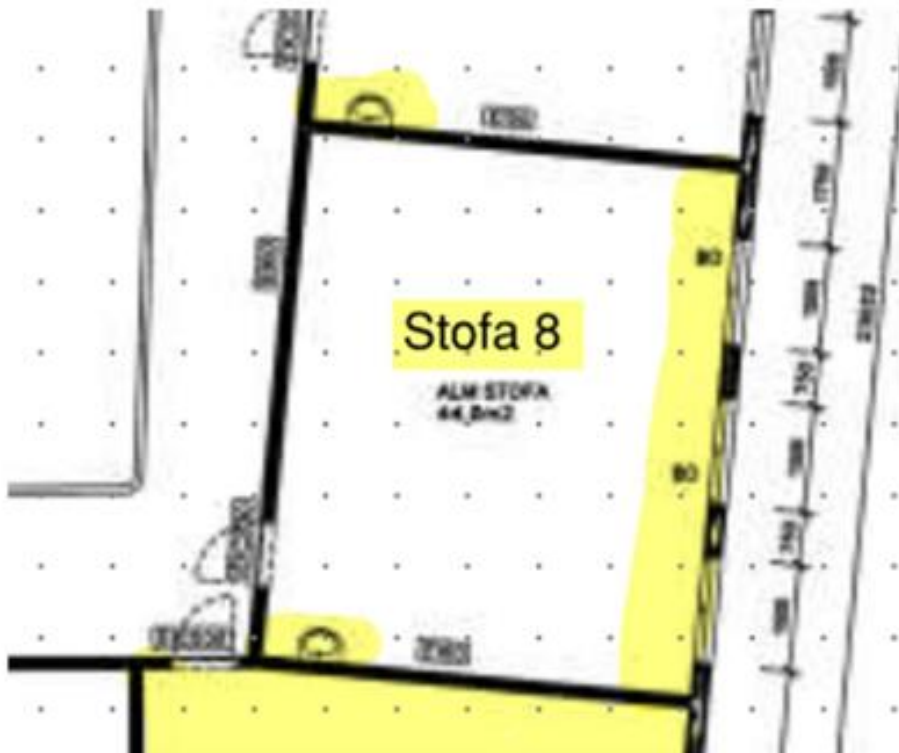
Mynd 19 Stofa 8 2.hæð

- Málað í kringum glugga að utanverðu með Fillcoat til að reyna koma í veg fyrir leka.
- Filtteppi fjarlægt frá fyrri framkvæmd sumar'23.
- Gólf málað með öndunarmálningu.
- Vaskasvæði
 - o Plötur á bakvið vask fjarlægðar.
 - o Veggjagrind fjarlægð.
 - o Steyptur veggur slípaður og sóttreinsaður.
 - o Dúkur í gólfi undir vask fjarlægður, gólf slípað og sóttreinsað.
 - o Endurnýjaðar pakkningar í frárennislögnum.
 - o Steyptur veggur málaður til rykbindingar.
 - o Gólf undir vask málað með öndunarmálningu.
 - o Veggjagrind endurnýjuð.
 - o Veggur klæddur með Rakavörðum MDF plötum.
 - o Vaskur endurnýjaður.
 - o Hengt upp Pappírskammtar, Sápuskammtar og Rýmingarspjöld.
- Stofa þrífín af AP-Þrif(Iðnaðarþrif)

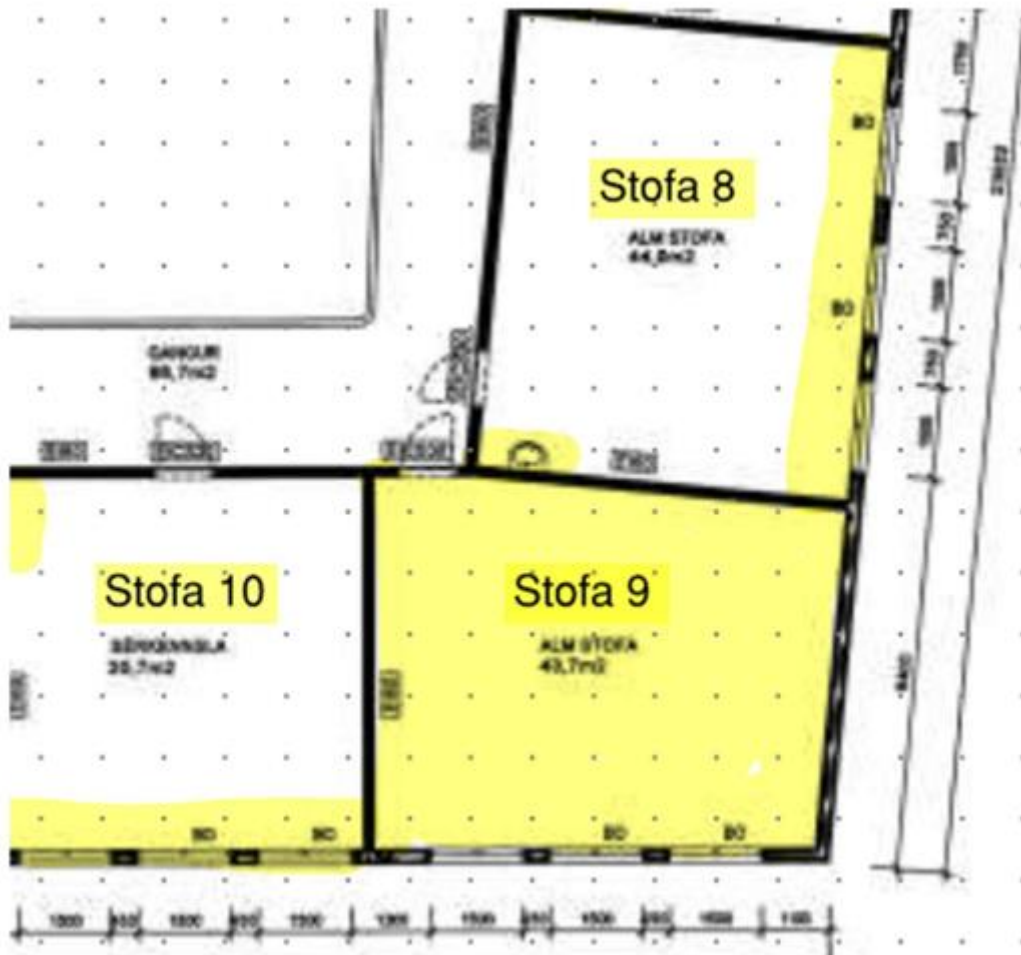
Mynd 20 Stofa 9 2.hæð |

- Málað í kringum glugga að utanverðu með Fillcoat til að reyna koma í veg fyrir leka.
- Filtteppi fjarlægt frá fyrri framkvæmd sumar'23.
- Gólf málað með öndunarmálningu.
- Vaskasvæði
 - o Plötur á bakvið vask fjarlægðar.
 - o Veggjagrind fjarlægð.
 - o Steyptur veggur slípaður og sótthreinsaður.
 - o Dúkur í gólfi undir vask fjarlægður, gólf slípað og sótthreinsað.
 - o Endurnýjaðar pakkningar í frárennislögnum.
 - o Steyptur veggur málaður til rykbindingar.
 - o Gólf undir vask málað með öndunarmálningu.
 - o Veggjagrind endurnýjuð.
 - o Veggur klæddur með Rakavörðum MDF plötum.
 - o Vaskur endurnýjaður.
 - o Hengt upp Pappírskammtarar, Sápuskammtarar og Rýmingarspjöld.
- Stofa þrífín af AB-Þrífín (Iðnaðarþrífín) x2

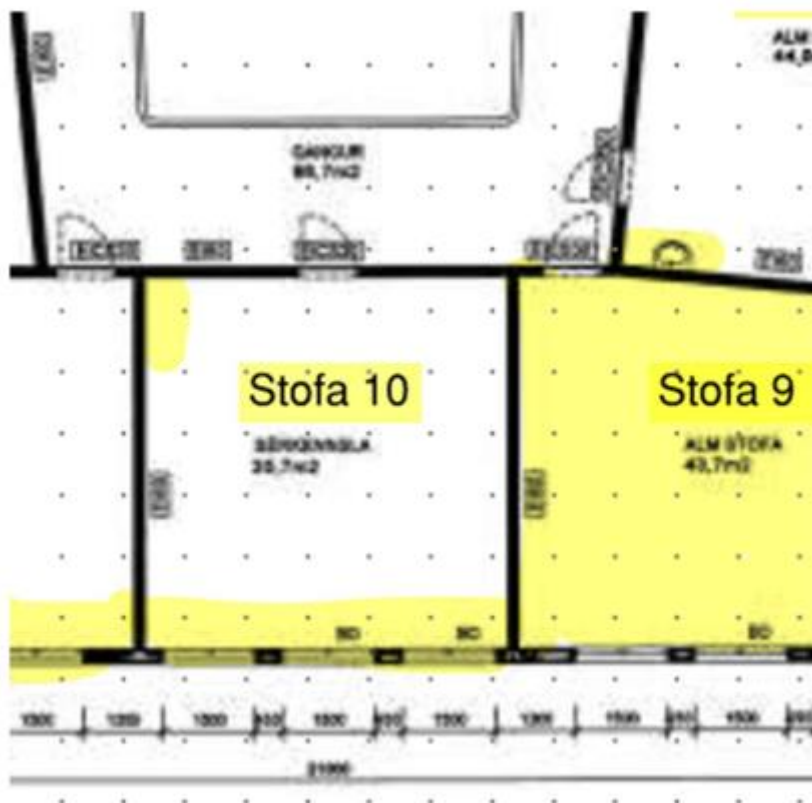
Mynd 21, stofa 10, 2hæð.

- Málað í kringum glugga að utanverðu með Fillcoat til að reyna koma í veg fyrir leka.
- Vaskasvæði
 - o Plötur á bakvið vask fjarlægðar.
 - o Veggjagrind fjarlægð.
 - o Steyptur veggur slípaður og sótthreinsaður.
 - o Dúkur í gólfi undir vask fjarlægður, gólf slípað og sótthreinsað.
 - o Endurnýjaðar pakkningar í frárennislögnum.
 - o Steyptur veggur málaður til rykbindingar.
 - o Gólf undir vask málað með öndunarmálningu.
 - o Veggjagrind endurnýjuð.
 - o Veggur klæddur með Rakavörðum MDF plötum.
 - o Vaskur endurnýjaður.
 - o Hengt upp Pappírskammtar, Sápuskammtar og Rýmingarspjöld.
- Stofa þrífín af AP-Þrif(lönaðarþrif)
- Unnið er við að hreinsa rakaskemmt efni við útvegg og sótthreinsa(mar-apr)

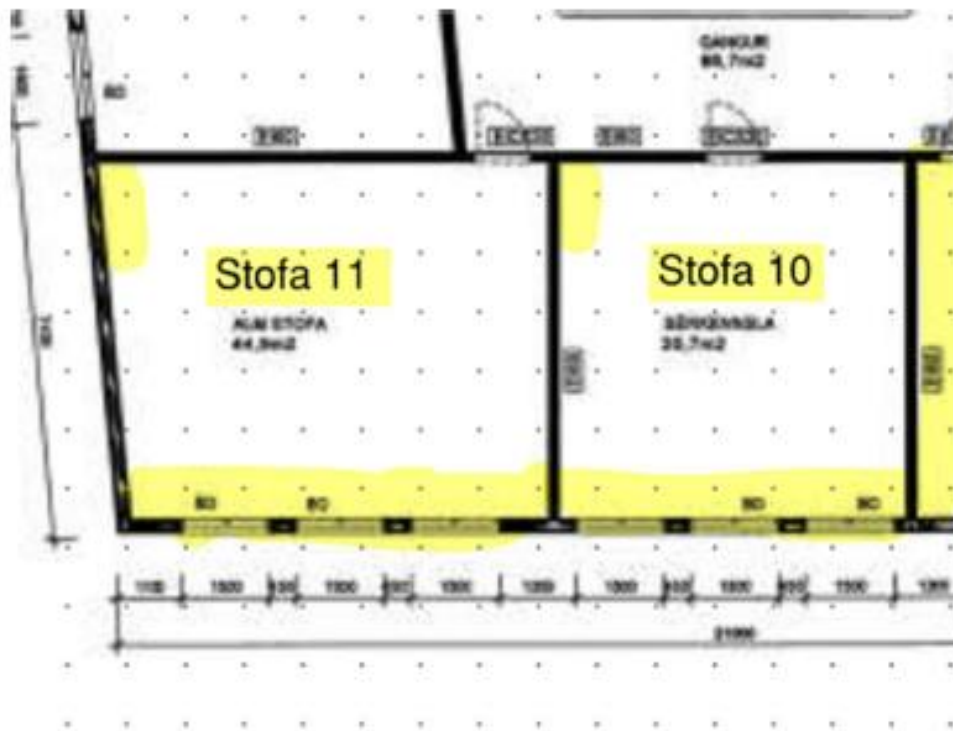
Mynd 22 Stofa 11 2.hæð

- Málað í kringum glugga að utanverðu með Fillcoat til að reyna koma í veg fyrir leka.
- Filtteppi fjarlægð frá fyrri framkvæmd sumar'23.
- Gólf málað með öndunarmálningu.
- Vaskasvæði
 - o Plötur á bakvið vask fjarlægðar.
 - o Veggjagrind fjarlægð.
 - o Steyptur veggur slípaður og sóttreinsaður.
 - o Dúkur í gólfi undir vask fjarlægður, gólf slípað og sóttreinsað.
 - o Endurnýjaðar pakkningar í frárennislögnum.
 - o Steyptur veggur málaður til rykbindingar.
 - o Gólf undir vask málað með öndunarmálningu.
 - o Veggjagrind endurnýjuð.
 - o Veggur klæddur með Rakavörðum MDF plötum.
 - o Vaskur endurnýjaður.
 - o Hengt upp Pappírskammtar, Sápuskammtar og Rýmingarspjöld.
- Stofa þrífín af AP-Þríf(Iðnaðarþríf) x2

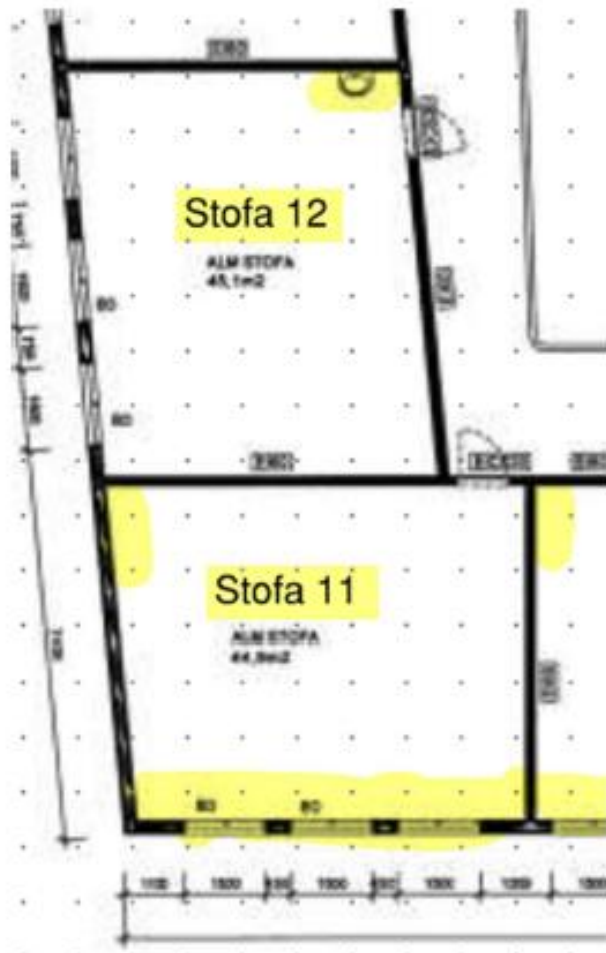
Mynd 23 Stofa 12 2.hæð

- Vaskasvæði
 - Plötur á bakvið vask fjarlægðar.
 - Veggjagrind fjarlægð.
 - Steyptur veggur slípaður og sóttreinsaður.
 - Dúkur í gólfi undir vask fjarlægður, gólf slípað og sóttreinsað.
 - Endurnýjaðar pakkningar í frárennislögnum.
 - Steyptur veggur málaður til rykbindingar.
 - Gólf undir vask málað með öndunarmálningu.
 - Veggjagrind endurnýjuð.
 - Veggur klæddur með Rakavörðum MDF plötum.
 - Vaskur endurnýjaður.
 - Hengt upp Pappírskammtarar, Sápuskammtarar og Rýmingarspjöld.
- Stofa þrífín af AP-Þríf (Iðnaðarþríf)

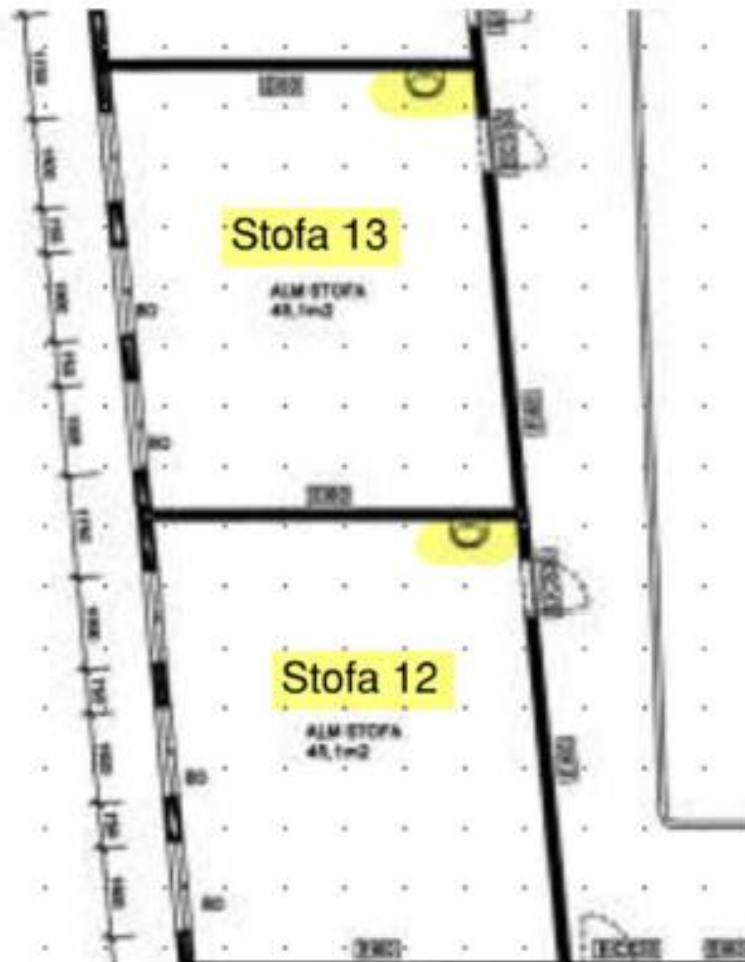
Mynd 24 Stofa 13 2.hæð

- Vaskasvæði
 - o Plötur á bakvið vask fjarlægðar.
 - o Veggjagrind fjarlægð.
 - o Steyptur veggur slípaður og sóttreinsaður.
 - o Dúkur í gólfi undir vask fjarlægður, gólf slípað og sóttreinsað.
 - o Endurnýjaðar pakkningar í frárennislögnum.
 - o Steyptur veggur málaður til rykbindingar.
 - o Gólf undir vask málað með öndunarmálningu.
 - o Veggjagrind endurnýjuð.
 - o Veggur klæddur með Rakavörðum MDF plötum.
 - o Vaskur endurnýjaður.
 - o Hengt upp Pappírskammtarar, Sápuskammtarar og Rýmingarspjöld.
- Stofa þrífín af AP-Þrífín (Iðnaðarþrífín)

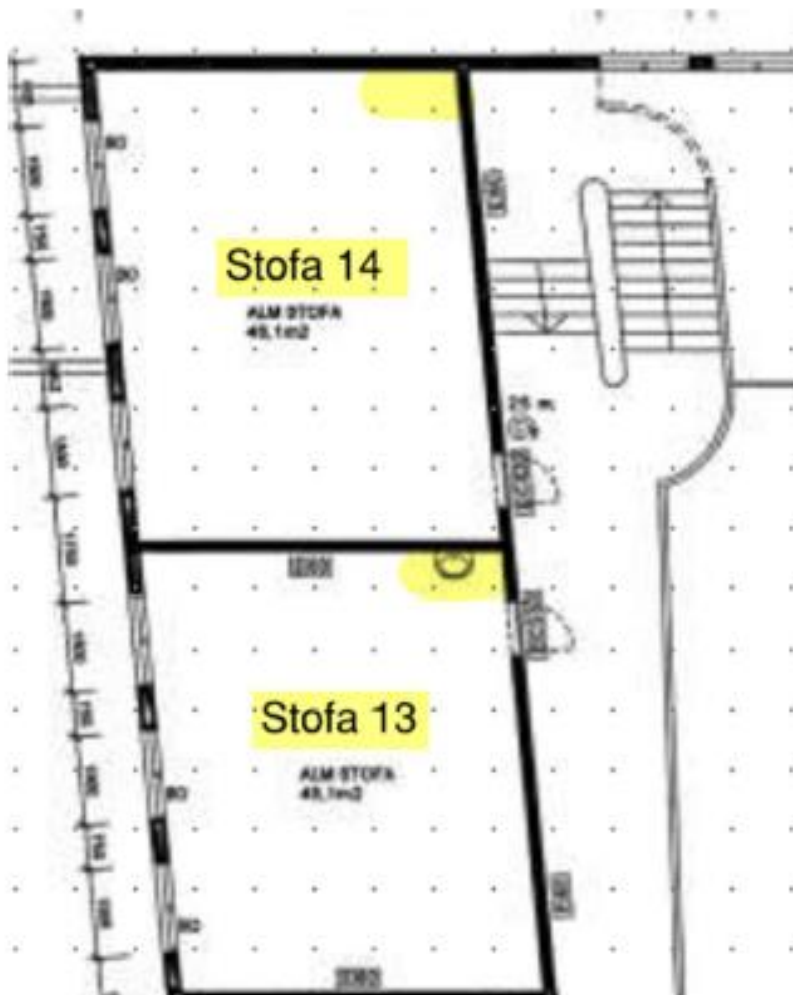
Mynd 25 Stofa 14 2.hæð

- Vaskasvæði
 - Plötur á bakvið vask fjarlægðar.
 - Veggjagrind fjarlægð.
 - Steyptur veggur slípaður og sótthreinsaður.
 - Dúkur í gólfi undir vask fjarlægður, gólf slípað og sótthreinsað.
 - Endurnýjaðar þakningar í frárennislögnum.
 - Steyptur veggur málaður til rykbindingar.
 - Gólf undir vask málað með öndunarmálningu.
 - Veggjagrind endurnýjuð.
 - Veggur klæddur með Rakavörðum MDF plötum.
 - Vaskur endurnýjaður.
 - Hengt upp Pappírskammtarar, Sápuskammtarar og Rýmingarspjöld.
- Stofa þrifu af AP-Þrif(Iðnaðarþrif)

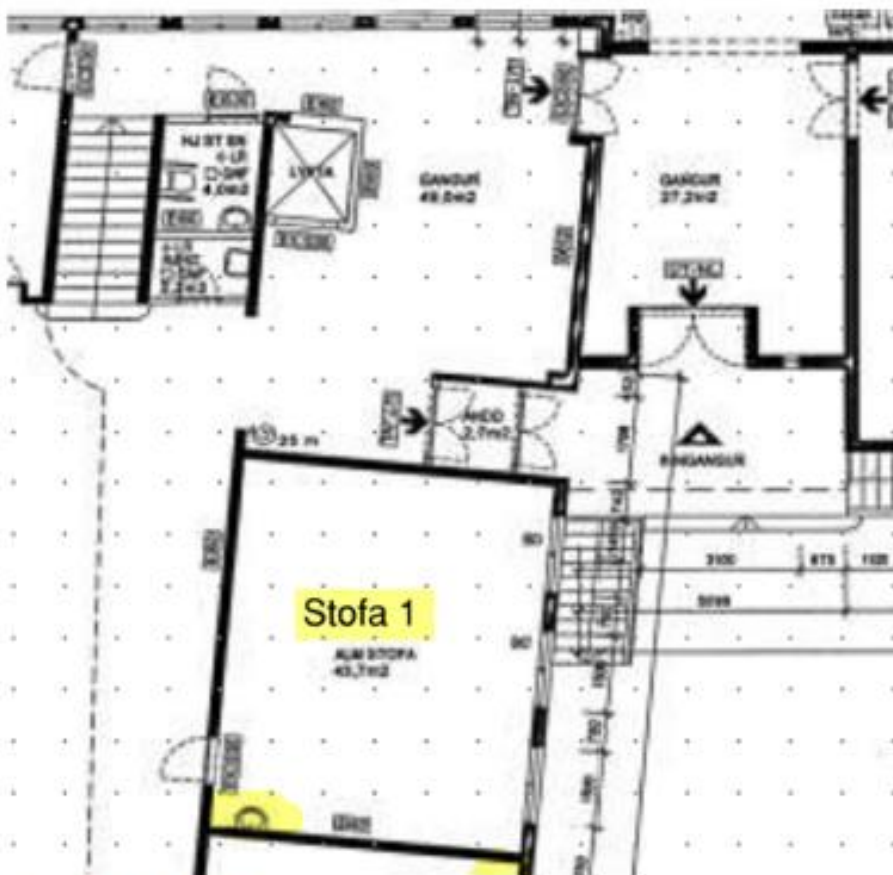
Mynd 26 Stofa 1 1.hæð

- Málað í kringum glugga að utanverðu með Fillcoat til að reyna koma í veg fyrir leka.
- Filtteppi fjarlægt frá fyrri framkvæmd sumar'23.
- Gólf málað með öndunarmálningu.
- Vaskasvæði
 - o Plötur á bakvið vask fjarlægðar.
 - o Veggjagrind fjarlægð.
 - o Steyptur veggur slípaður og sóttthreinsaður.
 - o Dúkur í gólfi undir vask fjarlægður, gólf slípað og sóttthreinsað.
 - o Endurnýjaðar þakningar í frárennislöngnum.
 - o Steyptur veggur málaður til rykbindingar.
 - o Gólf undir vask málað með öndunarmálningu.
 - o Veggjagrind endurnýjuð.
 - o Veggur klæddur með Rakavörðum MDF plötum.
 - o Vaskur endurnýjaður.
 - o Hengt upp Pappírskammtar, Sápuskammtar og Rýmingarspjöld.
- Stofa þrífín af AP-Þrif(Iðnaðarþrif)

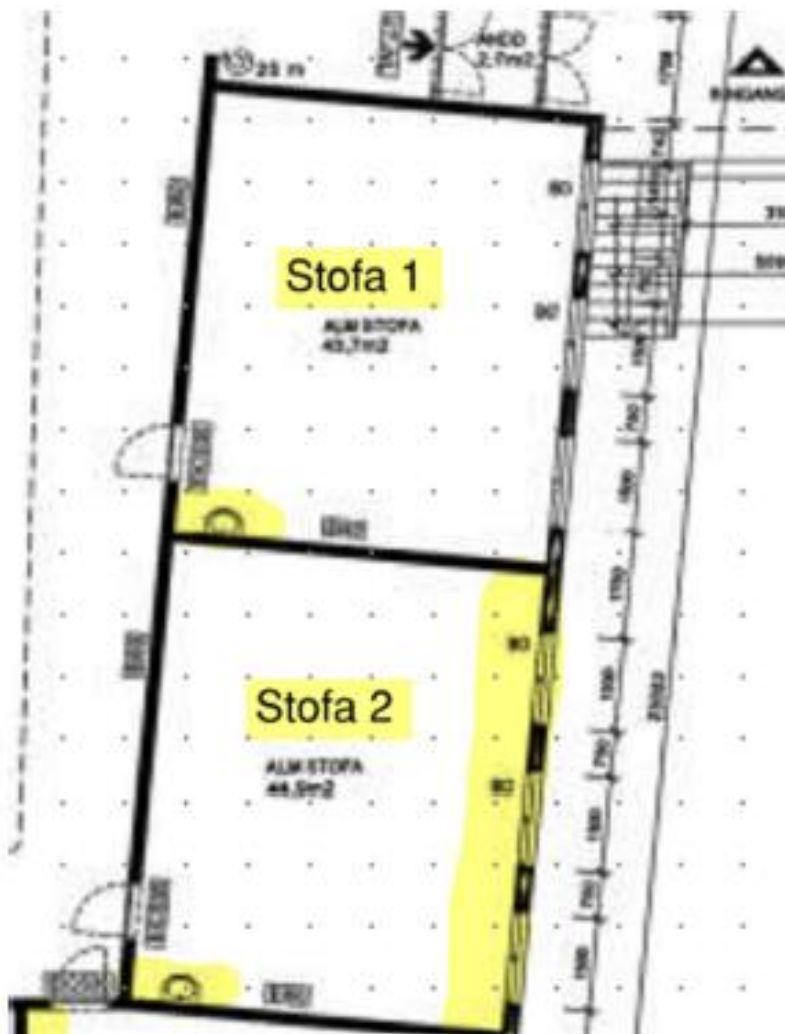
Mynd 27 Stofa 2 1.hæð

- Málað í kringum glugga að utanverðu með Fillcoat til að reyna koma í veg fyrir leka.
- Filtteppi fjarlægð frá fyrri framkvæmd sumar'23.
- Gólf málað með öndunarmálningu.
- Vaskasæði
 - o Plötur á bakvið vask fjarlægðar.
 - o Veggjagrind fjarlægð.
 - o Steyptur veggur slípaður og sótthreinsaður.
 - o Dúkur í gólfi undir vask fjarlægður, gólf slípað og sótthreinsað.
 - o Endurnýjaðar pakkningar í frárennislögnum.
 - o Steyptur veggur málaður til rykbindingar.
 - o Gólf undir vask málað með öndunarmálningu.
 - o Veggjagrind endurnýjuð.
 - o Veggur klæddur með Rakavörðum MDF plötum.
 - o Vaskur endurnýjaður.
 - o Hengt upp Pappírskammtar, Sápuskammtar og Rýmingarspjöld.
- Stofa þrífín af AP-Þrif(Iðnaðarþrif)

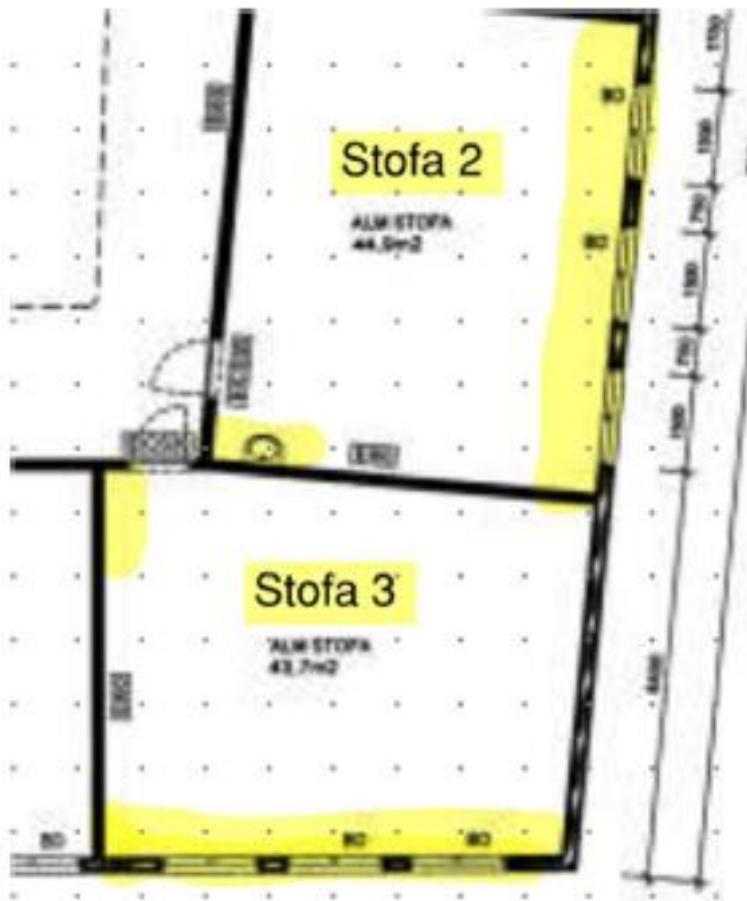
Mynd 2B Stofa 3 1.hæð

- Málað í kringum glugga að utanverðu með Fillcoat til að reyna koma í veg fyrir leka.
- Filtteppi fjarlæggt frá fyrri framkvæmd sumar'23.
- Gólf málað með öndunarmálningu.
- Vaskasvæði
 - o Plötur á bakvið vask fjarlægðar.
 - o Veggjagrind fjarlægð.
 - o Steyptur veggur slípaður og sótthreinsaður.
 - o Dúkur í gólfi undir vask fjarlægður, gólf slípað og sótthreinsað.
 - o Endurnýjaðar pakkningar í frárennislöngnum.
 - o Steyptur veggur málaður til rykbindingar.
 - o Gólf undir vask málað með öndunarmálningu.
 - o Veggjagrind endurnýjuð.
 - o Veggur klæddur með Rakavörðum MDF plötum.
 - o Vaskur endurnýjaður.
 - o Hengt upp Pappírskammtarar, Sápuskammtarar og Rýmingarspjöld.
- Stofa þrífín af AP-Þrífín(Iðnaðarþrífín)

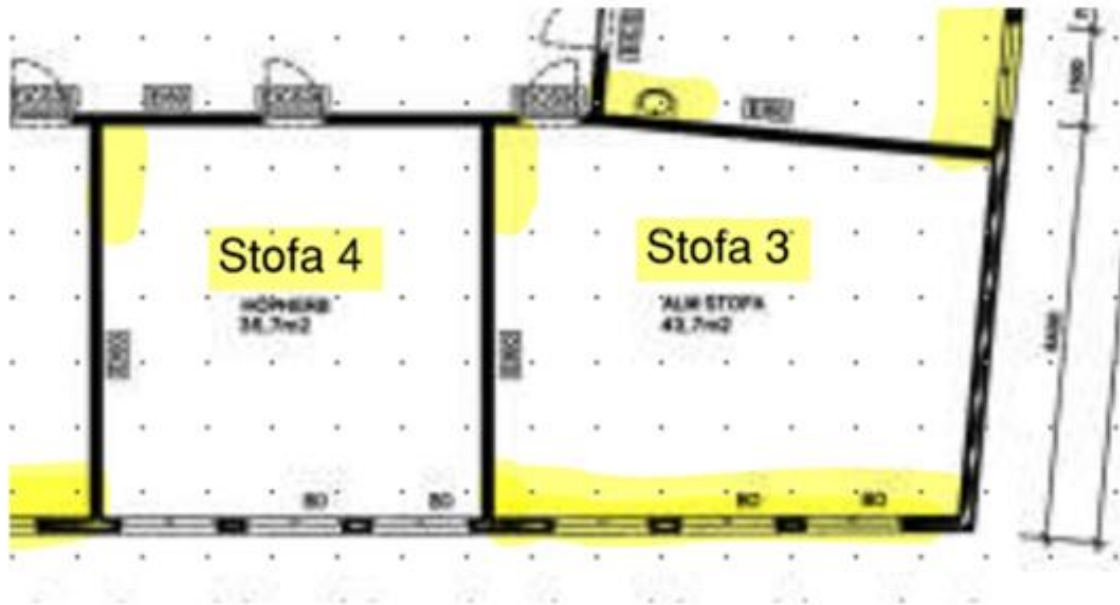
Mynd 29 Stofa 4 1.hæð |

- Málað í kringum glugga að utanverðu með Fillcoat til að reyna koma í veg fyrir leka.
- Vaskasvæði
 - o Plötur á bakvið vask fjarlægðar.
 - o Veggjagrind fjarlægð.
 - o Steyptur veggur slípaður og sótthreinsaður.
 - o Dúkur í gólfi undir vask fjarlægður, gólf slípað og sótthreinsað.
 - o Endurnýjaðar pakkningar í frárennislögnum.
 - o Steyptur veggur málaður til rykbindingar.
 - o Gólf undir vask málað með öndunarmálningu.
 - o Veggjagrind endurnýjuð.
 - o Veggur klæddur með Rakavörðum MDF plötum.
 - o Vaskur endurnýjaður.
 - o Hengt upp Pappírskammtarar, Sápuskammtarar og Rýmingarspjöld.
- Stofa þríf af AP-Þrif(Iðnaðarþrif)

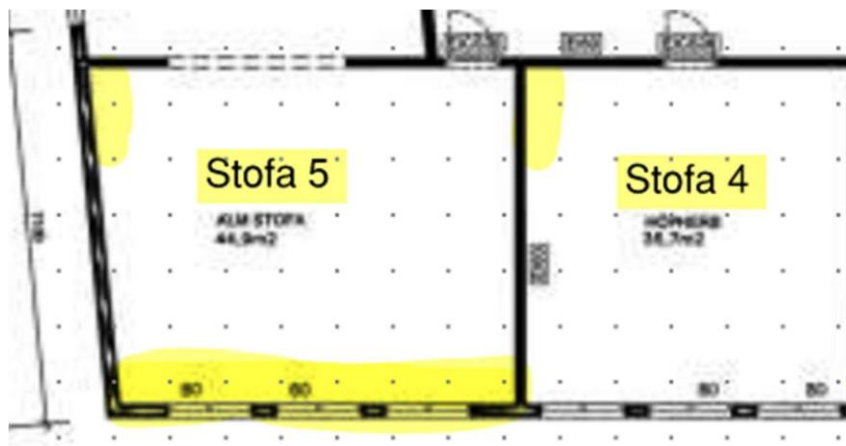
Mynd 30 Stofa 5 1.hæð

- Málað í kringum glugga að utanverðu með Fillcoat til að reyna koma í veg fyrir leka.
- Filtteppi fjarlæggt frá fyrri framkvæmd sumar'23.
- Gólf málað með öndunarmálningu.
- Vaskasvæði
 - o Plötur á bakvið vask fjarlægðar.
 - o Veggjagrind fjarlægð.
 - o Steyptur veggur slípaður og sóttreinsaður.
 - o Dúkur í gólfi undir vask fjarlægður, gólf slípað og sóttreinsað.
 - o Endurnýjaðar pakkningar í frárennislöngnum.
 - o Steyptur veggur málaður til rykbindingar.
 - o Gólf undir vask málað með öndunarmálningu.
 - o Veggjagrind endurnýjuð.
 - o Veggur klæddur með Rakavörðum MDF plötum.
 - o Vaskur endurnýjaður.
 - o Hengt upp Pappírskammtarar, Sápuskammtarar og Rýmingarspjöld.
- Stofa þrífín af AP-Þrífín (Iðnaðarþrífín)
