Svar við fyrirspurn áheyrnarfulltrúa Flokks fólksins í borgarráði um viðbrögð við stöðu mála í Laugarnesskóla

Framkvæmdir í Laugarnesskóla
varðandi
innivistar- og mótvægisaðgerðir,
árin 2023 – 2024

Dags 13.09.2024

Reykjavíkurborg: USK, deild viðhalds fasteigna

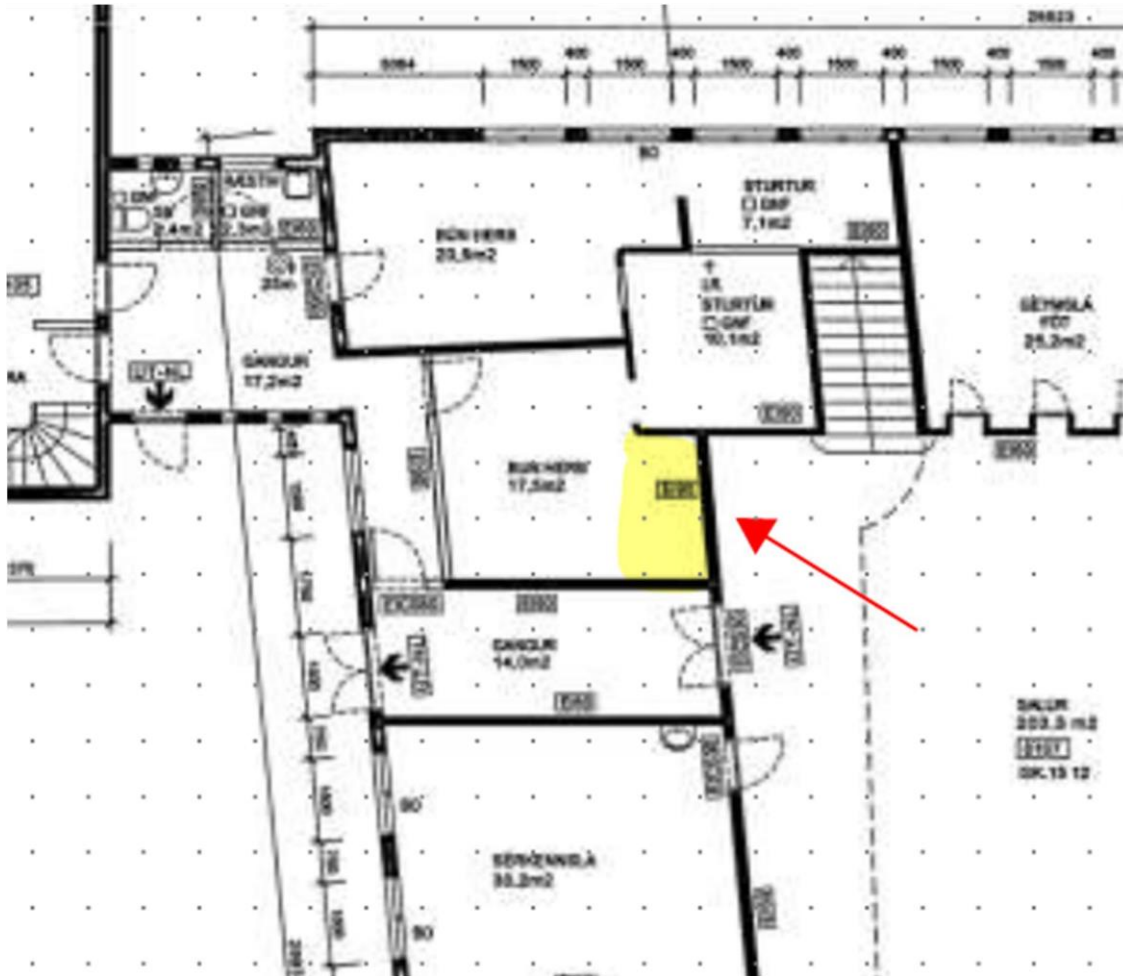
Mynd 31 Búningsherbergi kvenna 1.hæð

- Filtteppi fjarlægt frá fyrri framkvæmd sumar'23.
- Gólf málað með öndunarmálningu.

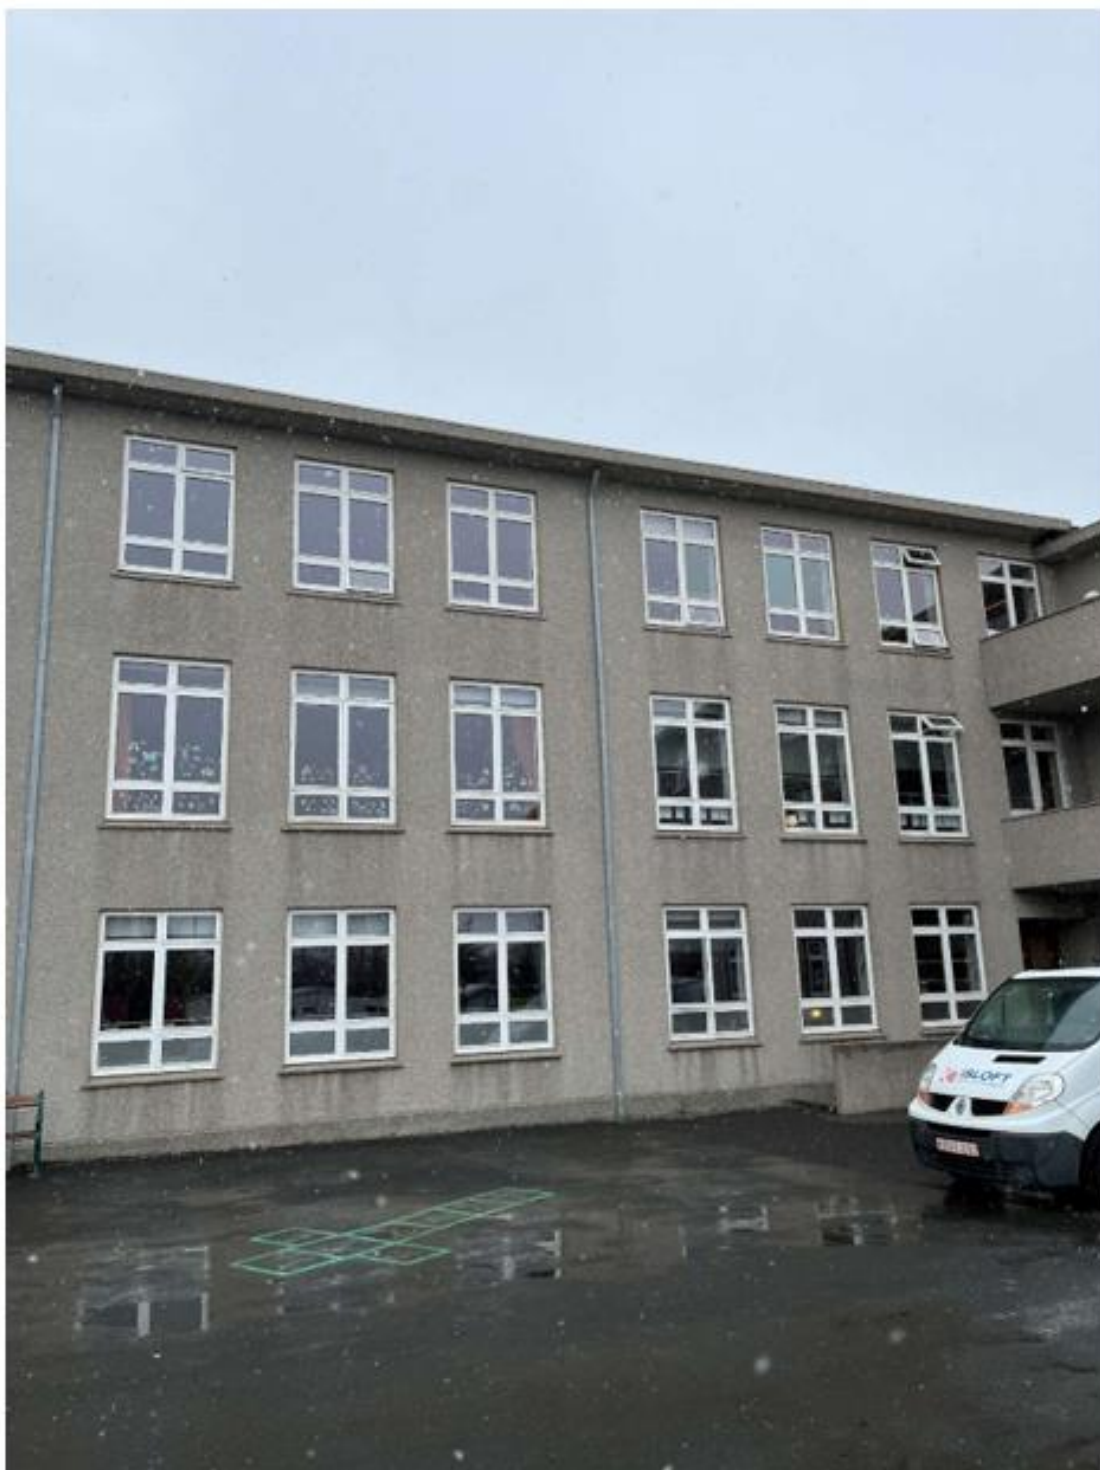
Mynd 59A. Þeldri álmur. Fillcoat efni borið í kringum glugga til að koma í veg fyrir leka.

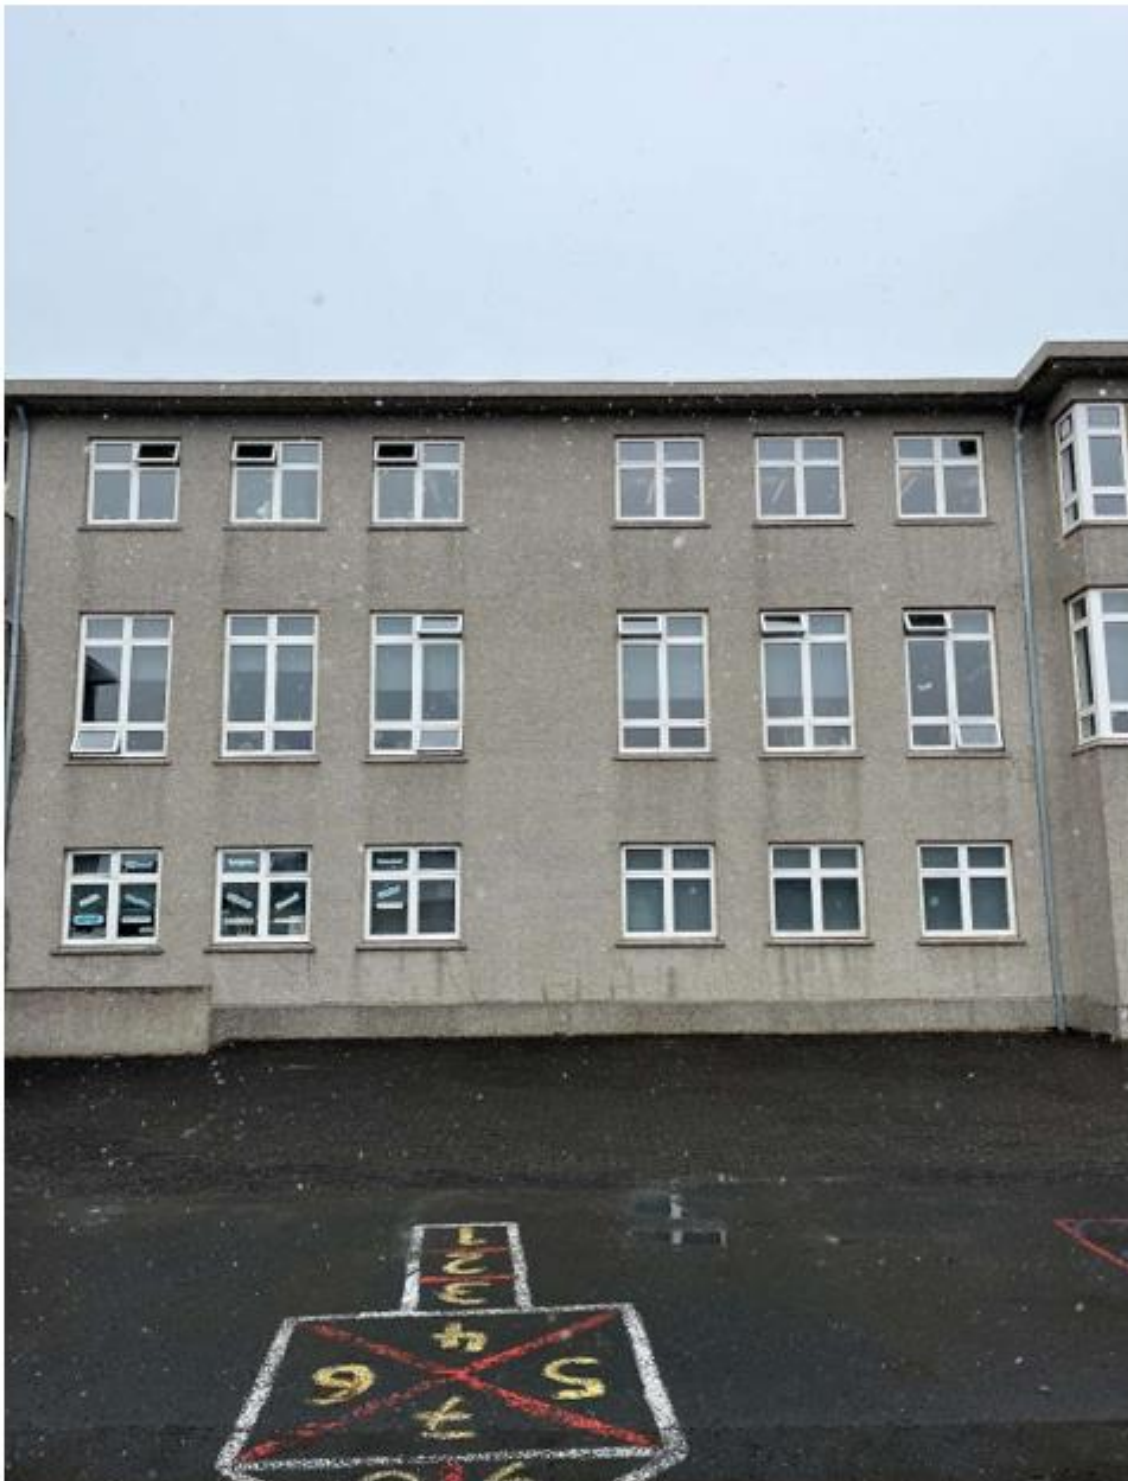
Mynd 60A. Hlið stjórnenda álm, Fillcoat efni borið í kringum glugga til að koma í veg fyrir lek

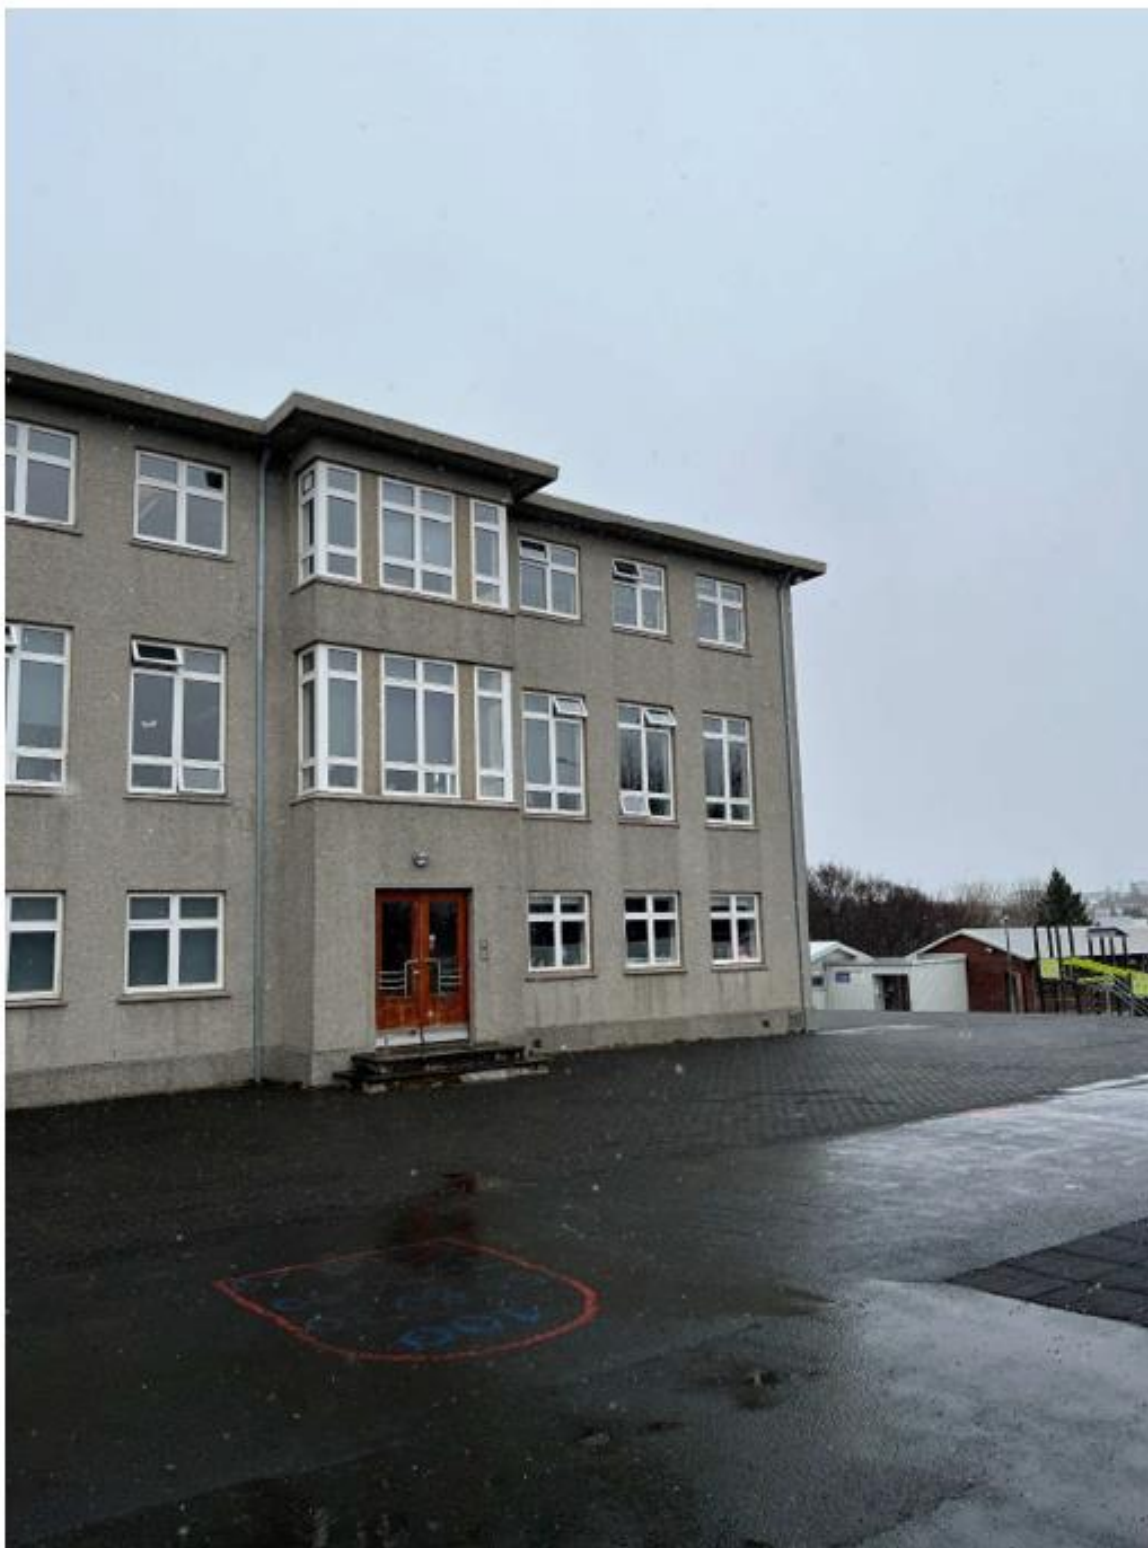
Mynd 61. Hlið stjórnendaálmú, Fyllrost efni borið í kringum glugga til að koma í veg fyrir leka

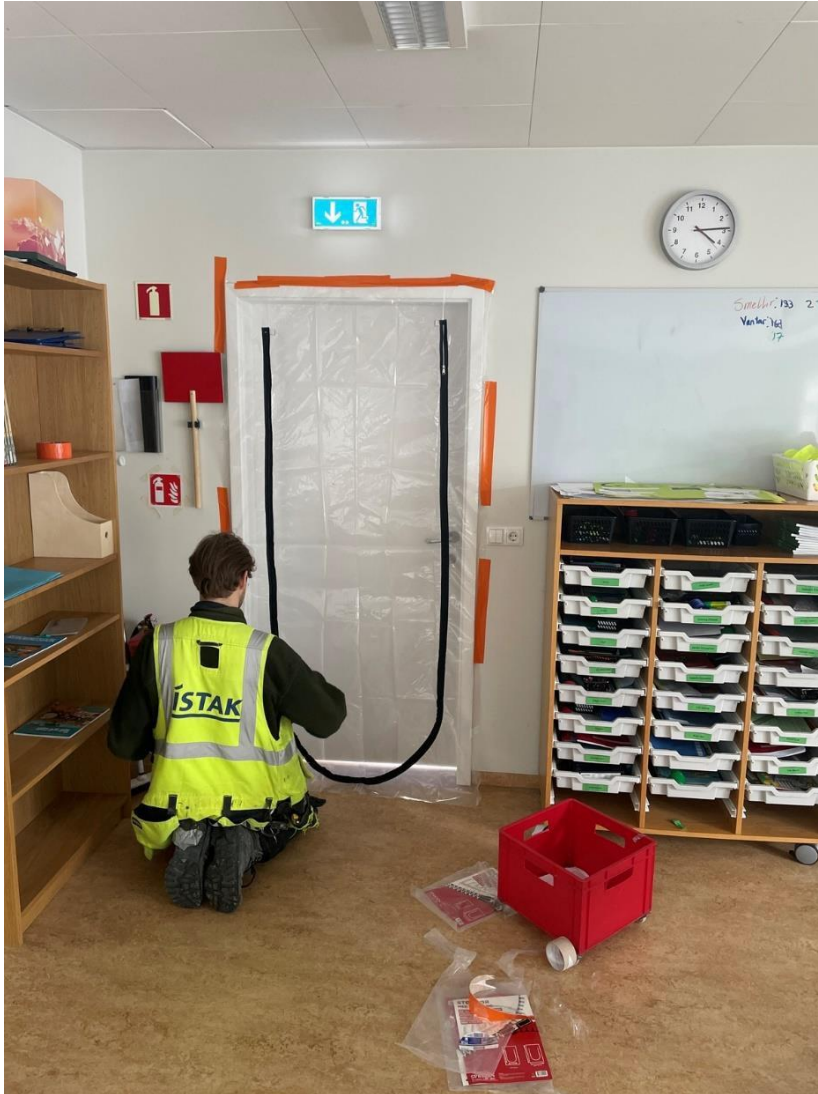
Stofuhurðir plastaðar til að hindra ryksöfnun í önnur rými. Laugarnesskóli 2023

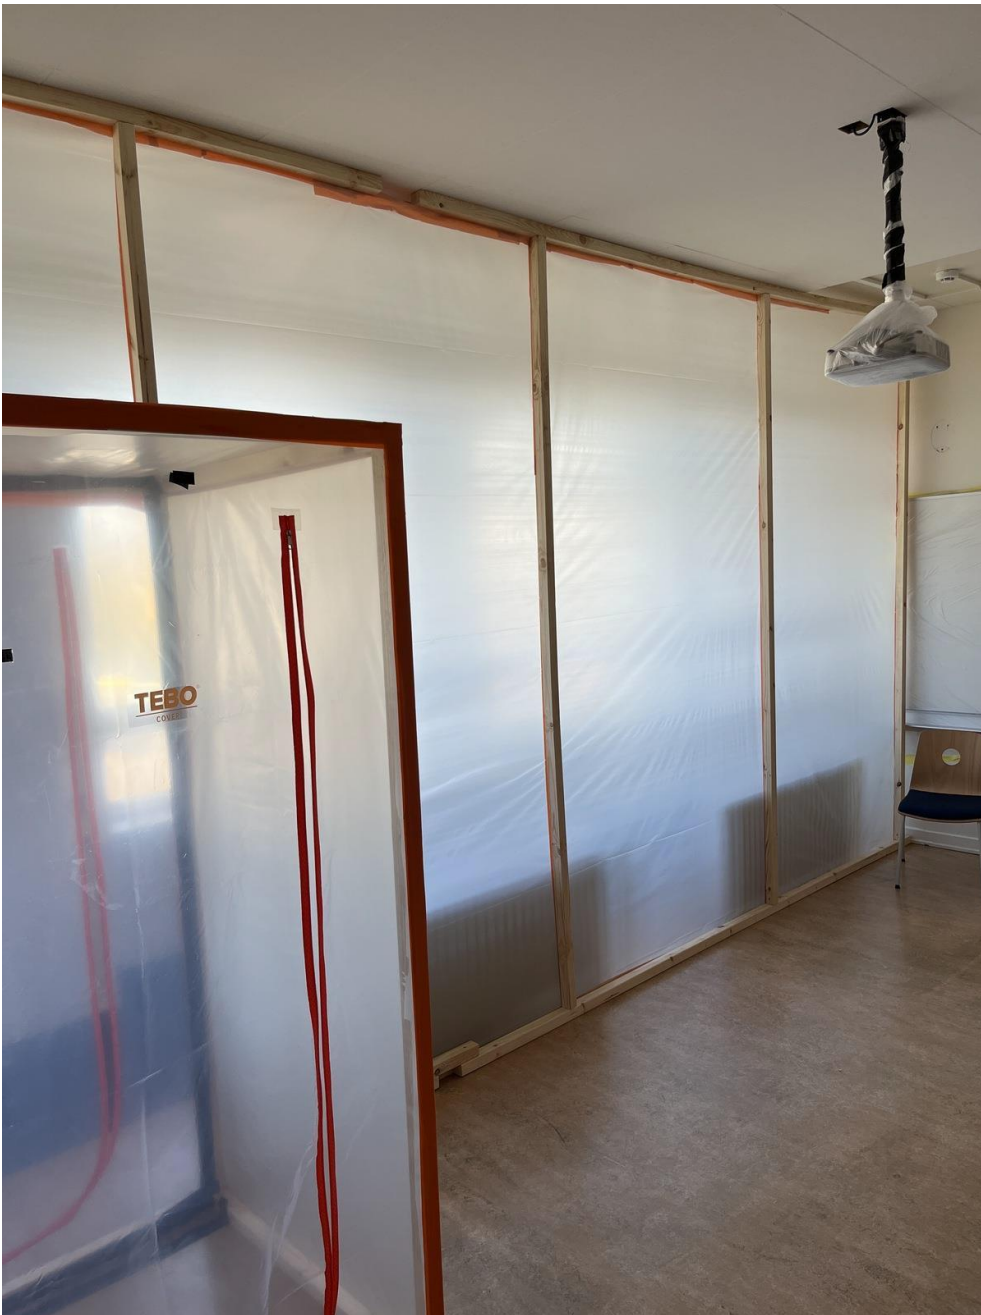
Svæði sem unnið var á plastað með fordyri til að minnka ryksöfnun inn í stofu. Laugarnesskóli 2023

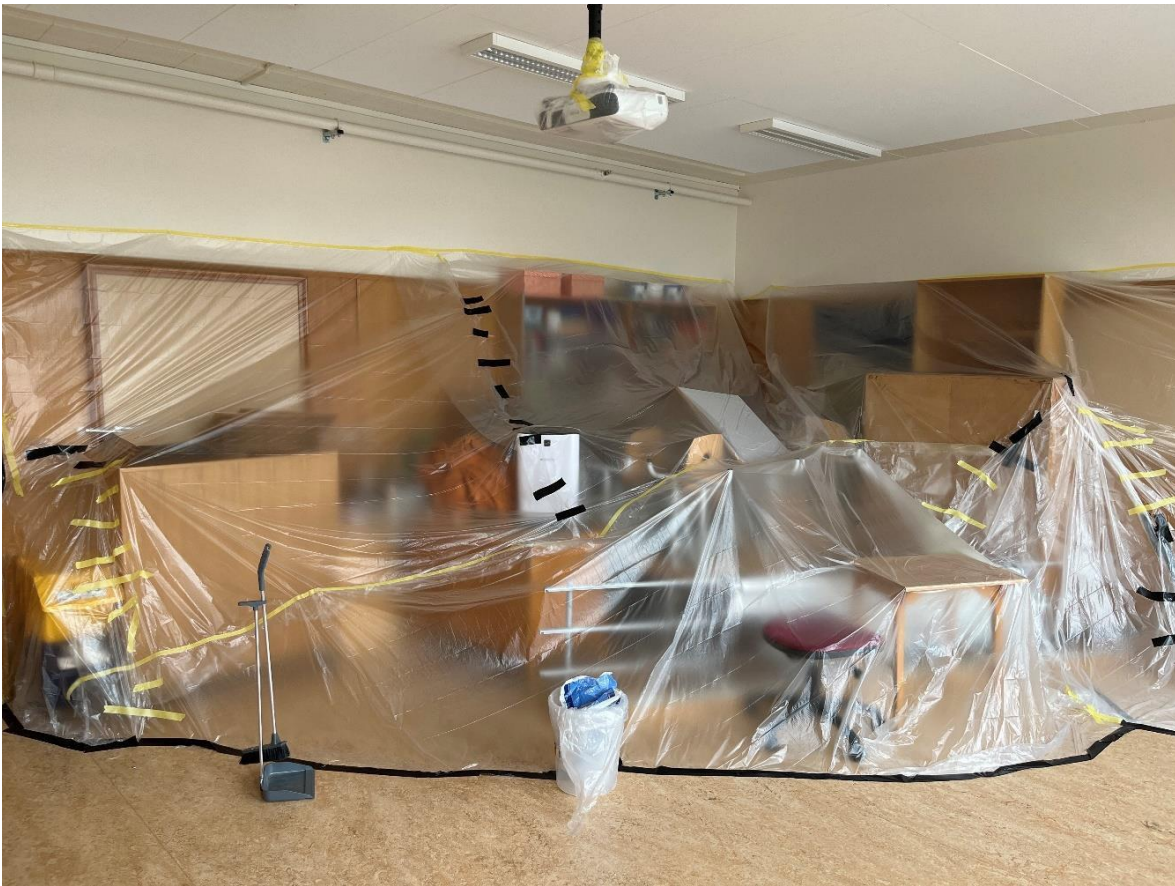
Öll húsgögn og búnaður plastað inn til að minnka ryksöfnun á því.
Laugarnesskóli 2023

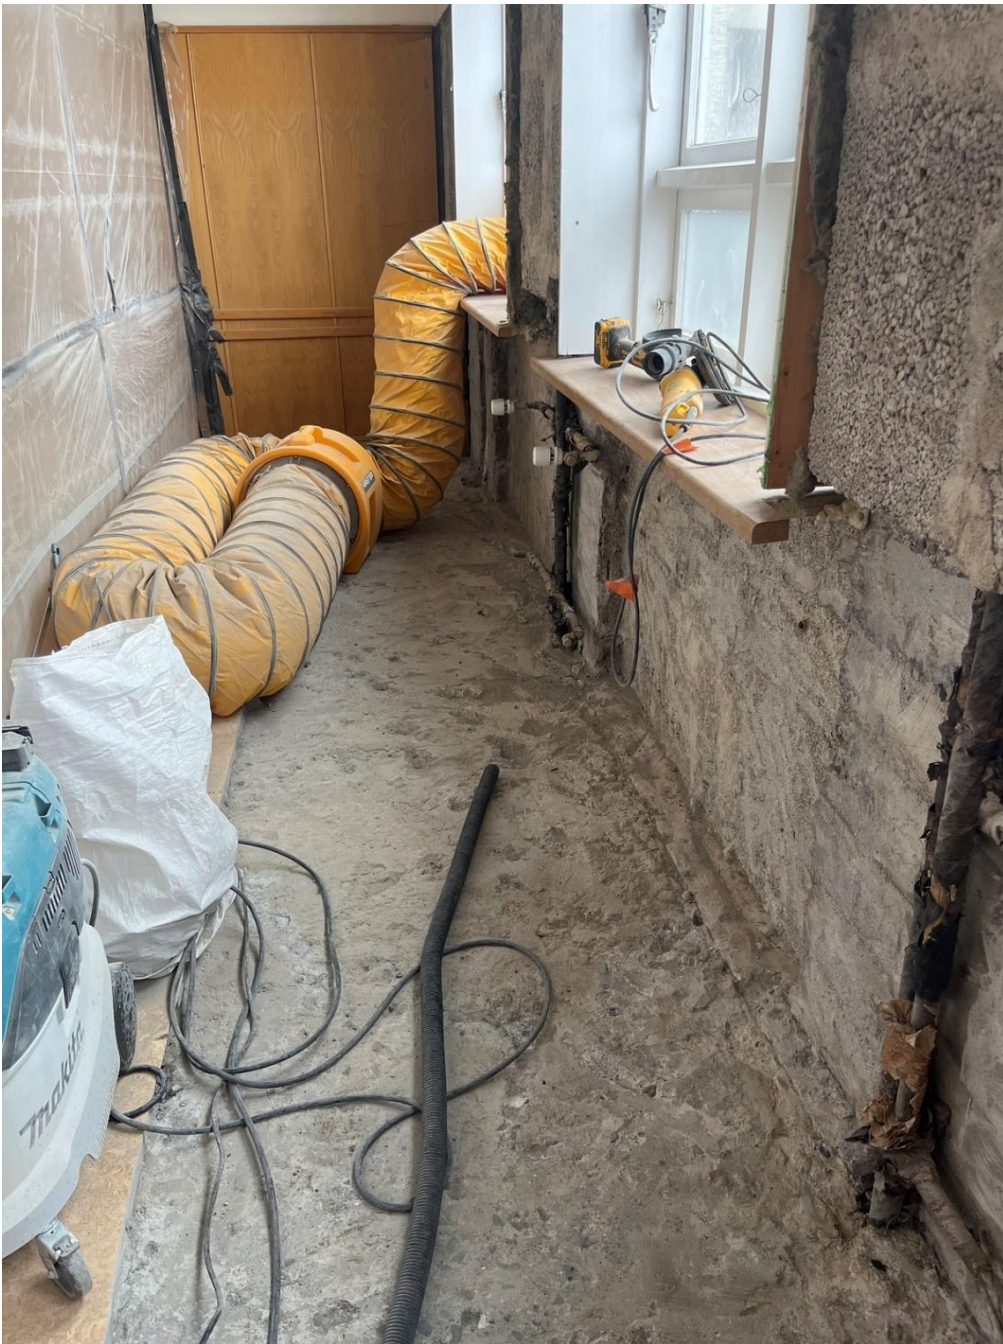
Útsogsblásarar með HEBA filterum notaðir til að blása framkvæmdaryki út um glugga. Laugarnesskóli 2023

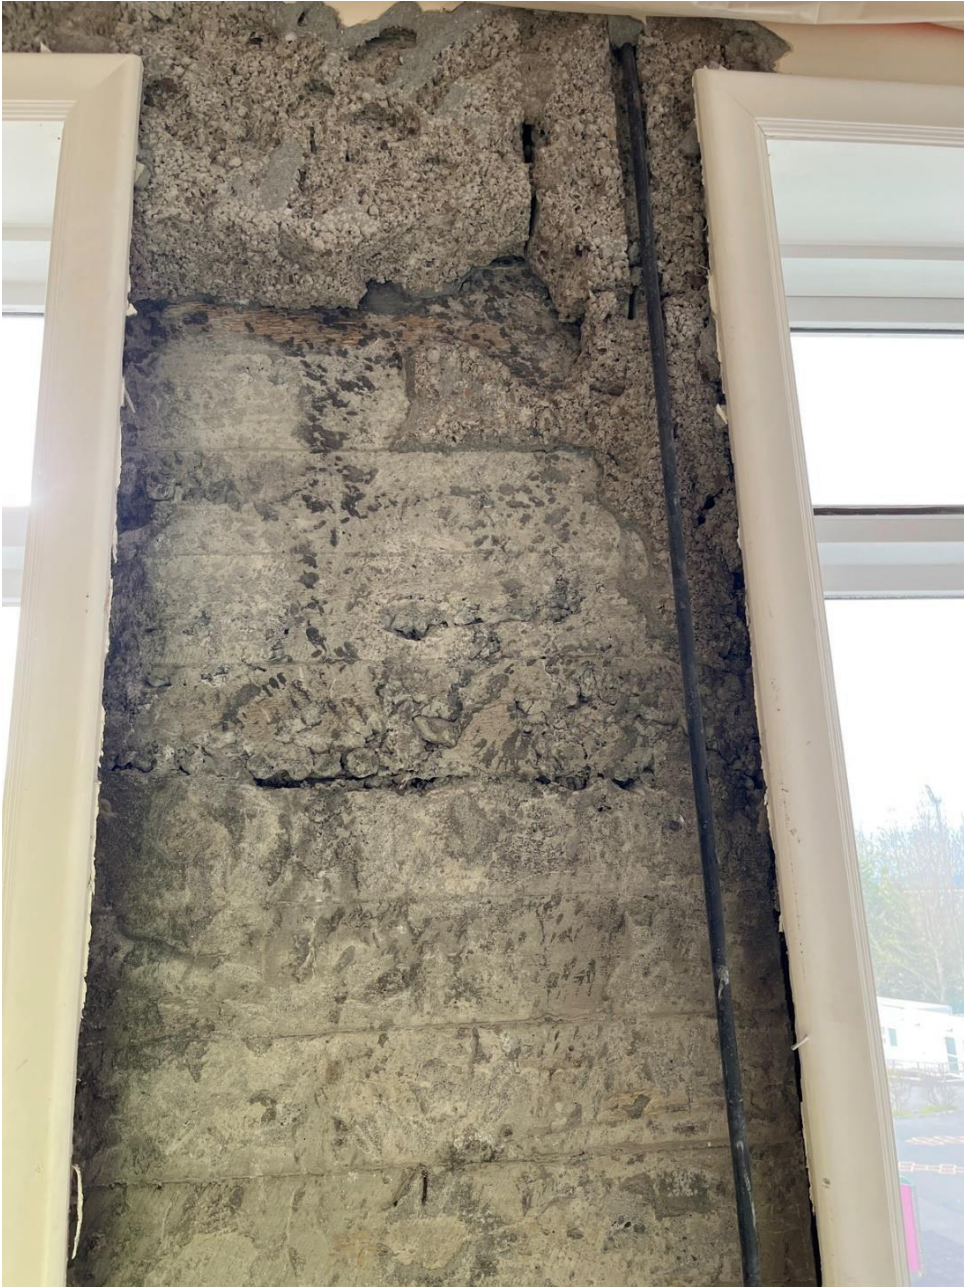
Allt mengað efni losað úr rýmum út um glugga. Laugarnesskóli 2023

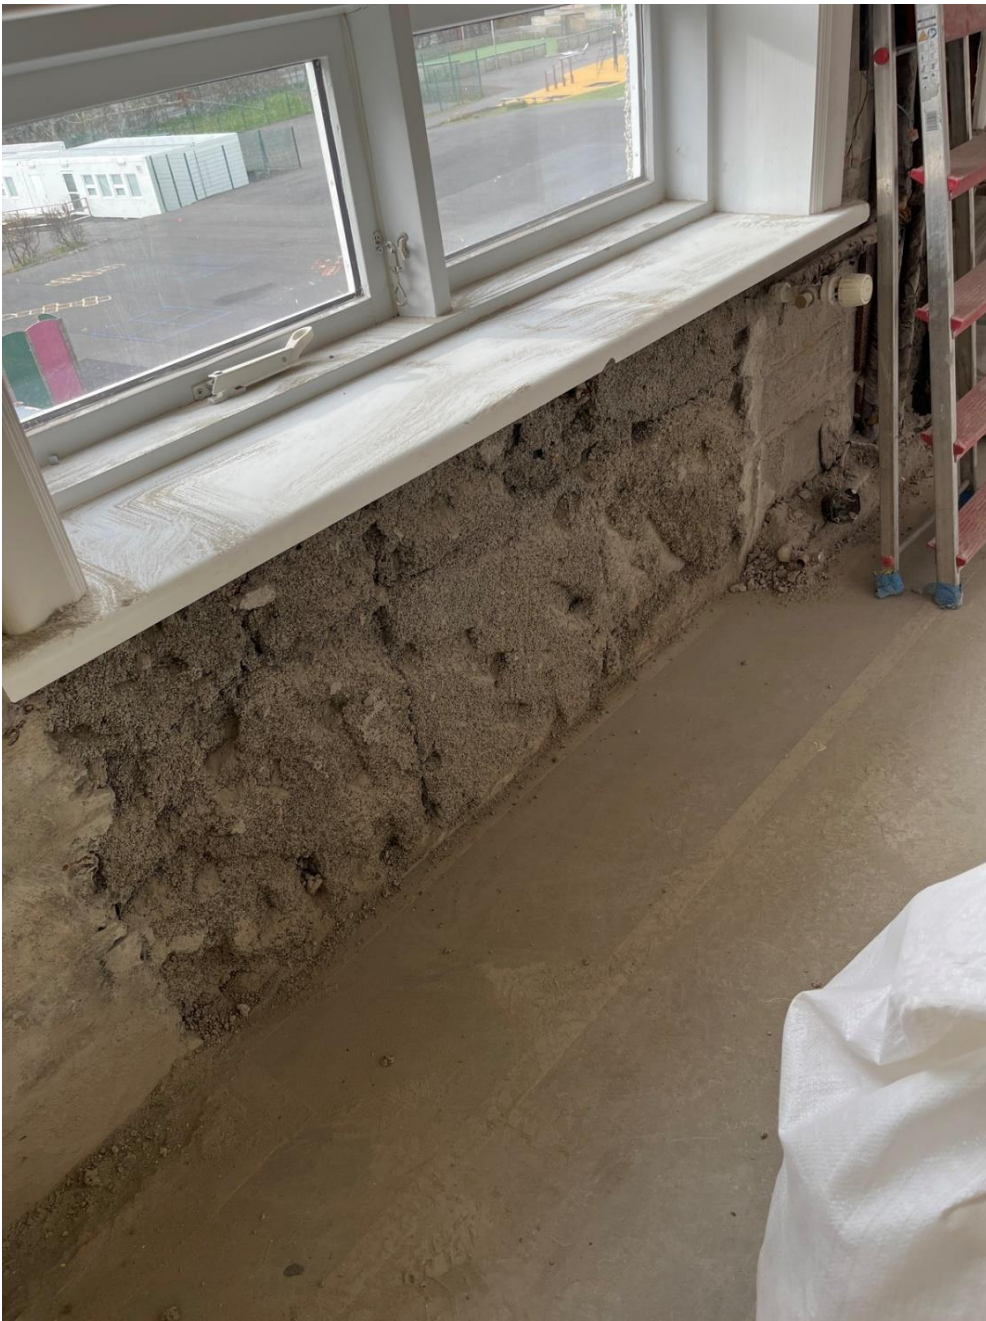
Einangrun og múr rifin af veggjum. Gólf brotið upp. Laugarnesskóli 2023

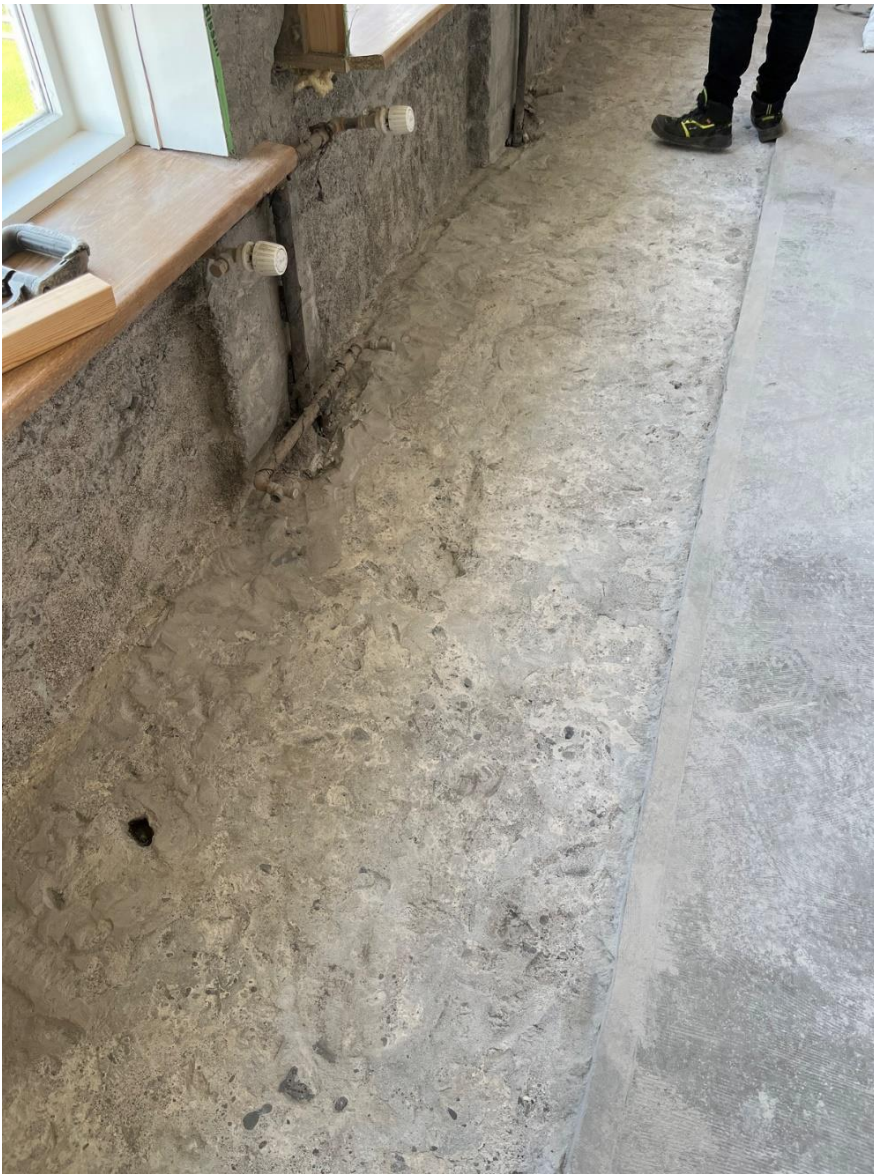
Búið að brjóta gólf upp. Laugarnesskóli 2023

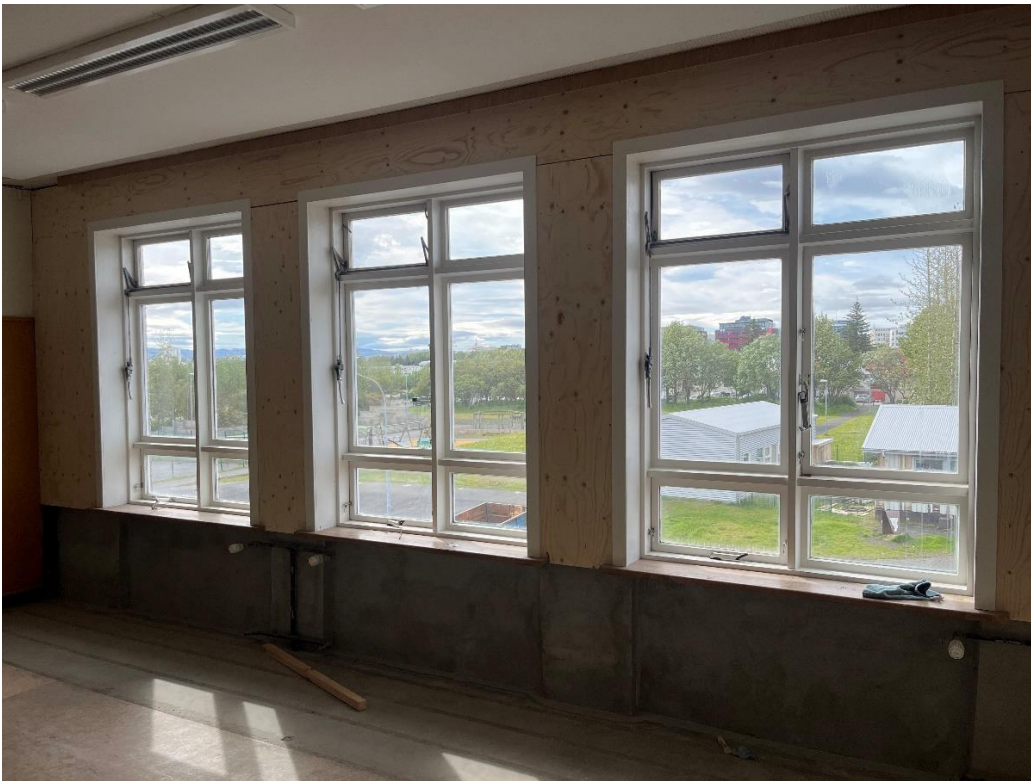
Rými eftir að búið er að slípa, sprauta Oxyvír á allt og grófpússa og flota gólf.

Nýtt efni sett á glugga og veggj. Laugarnesskóli 2023

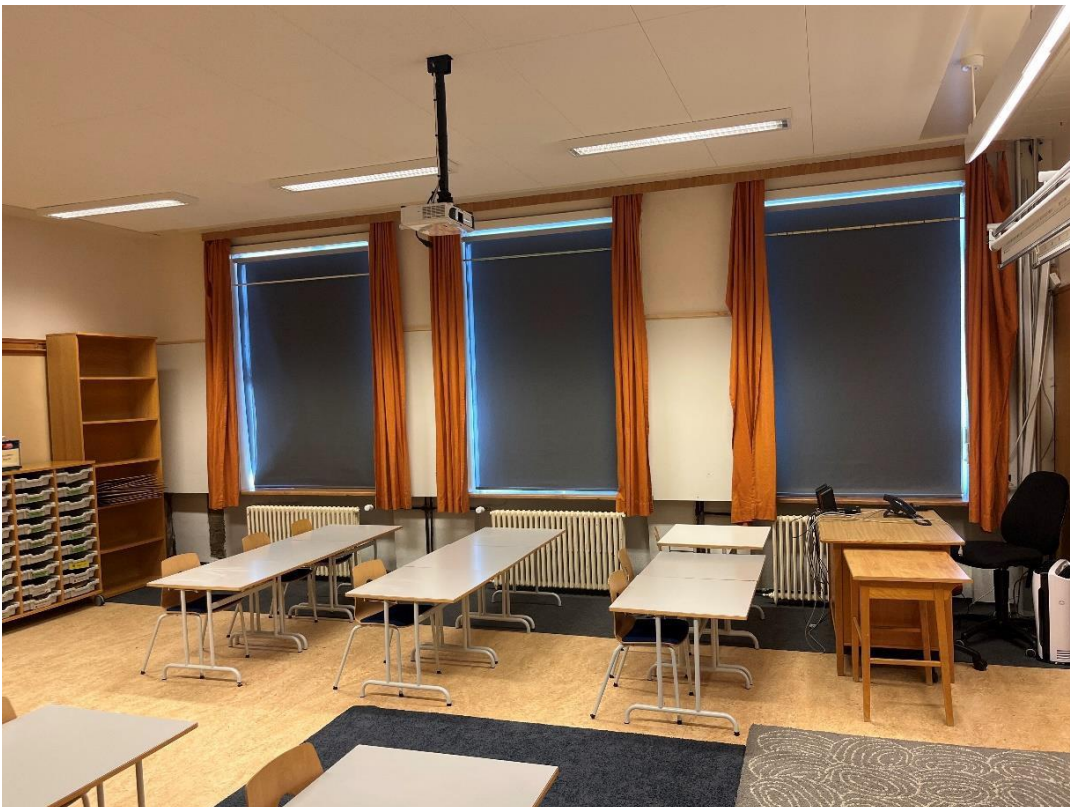
Rými þegar búið er að setja teppi á gólf, mála veggj og setja ofna og rafmagn á sinn stað ..
