# KLEPPSVEGUR 150 – 152, ÚTTEKT Á BURÐARVIRKI

## MINNISBLAÐ

## Efni: Burðarþol steyptra platna

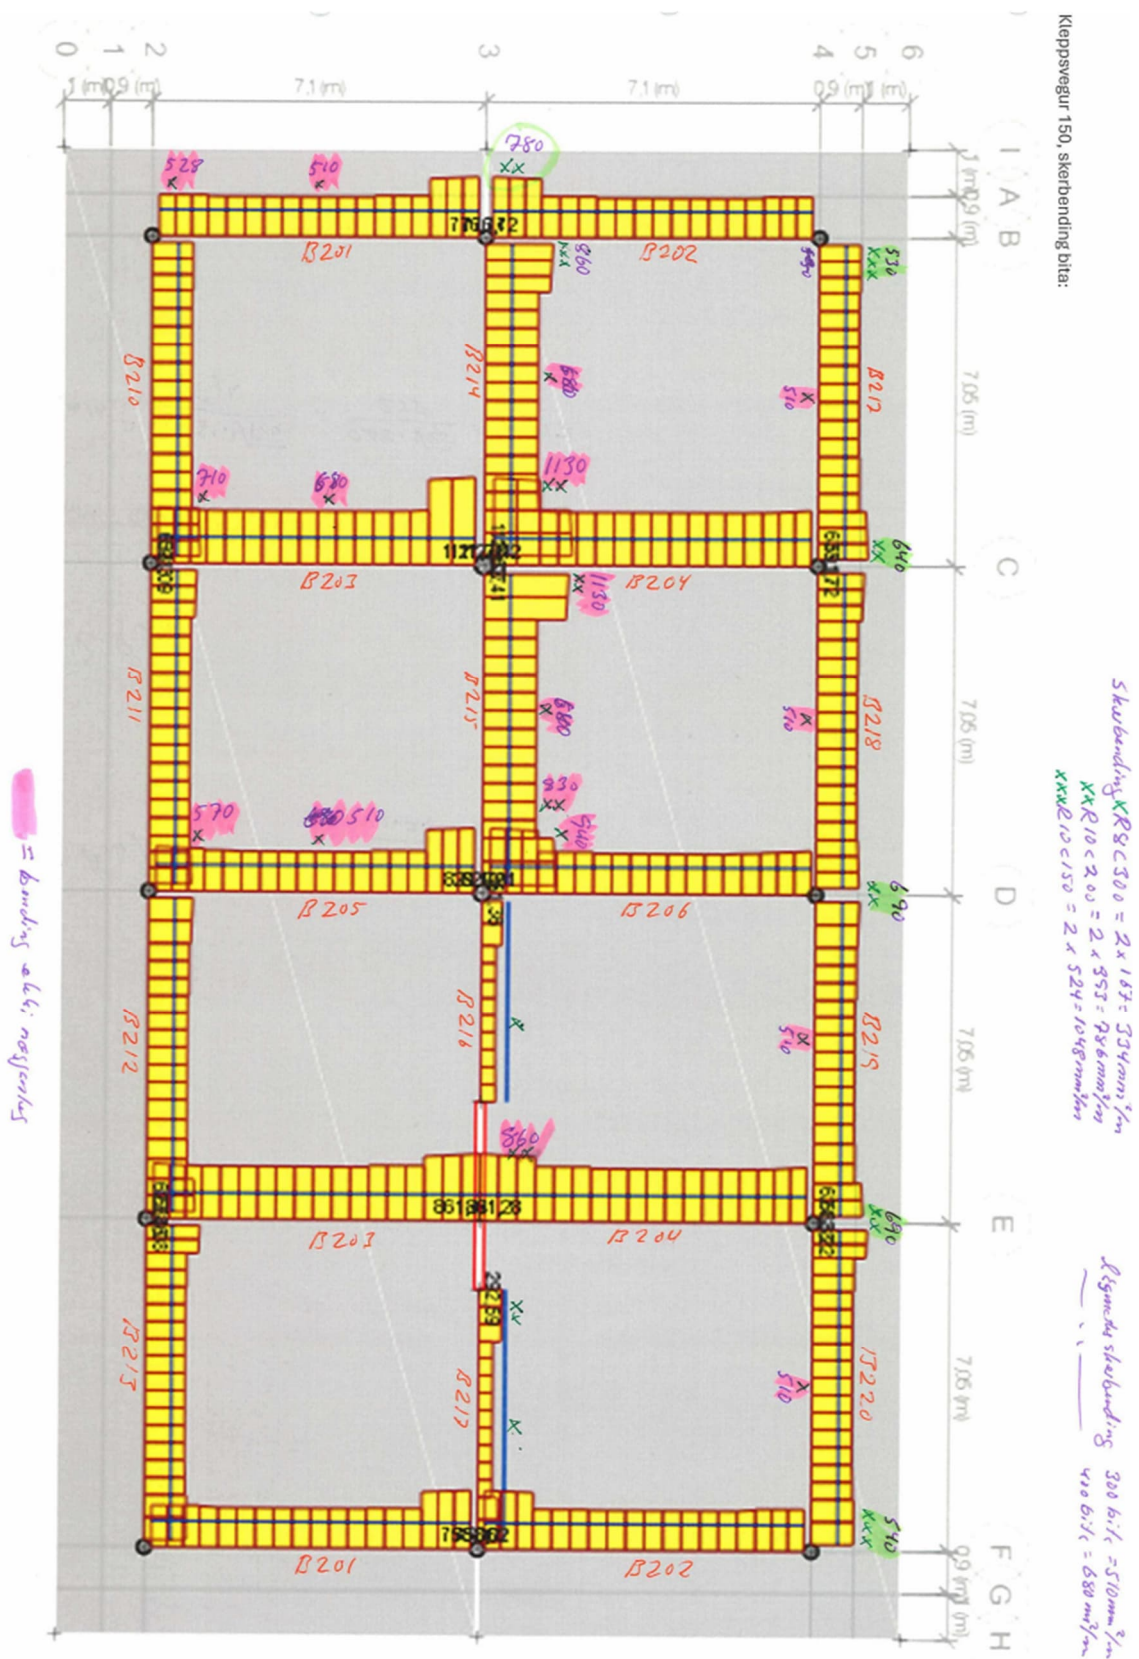
Yfirferð á bitabendingu K 150:

Bendingarþörf miðað við brotmarkaútreikninga var borin saman við burðarvirkisteikningar. Samanburður leiddi í ljós að lykkjubending bita telst ekki uppfylla reiknaða bendingarþörf á ákveðnum svæðum, sjá nánar í viðhengi í kafla 4. Einnig uppyllir lykkjubendingin ekki kröfur til þeirrar lágmarksskerbendingar sem tilgreind er í staðli. Langbending bita telst uppfylla reiknaða bendingarþörf.

Niðurstöður útreikninga sem farið er yfir hér að framan gefa til kynna að reiknað álag á burðarvirki þakplatananna sé umfram álagsþol þeirra, reiknað samkvæmt gildandi stöðlum. Fyrir þakvirki K150 er álagsþol bæði þakplötu og þakbita ófullnægjandi á meðan fyrir þakvirki K152 er álagsþol þakplötu ófullnægjandi en álagsþol þakbita telst fullnægjandi.
