30.07.2024

Kleppsvegur 150-152

Ástandsmat á burðarvirki

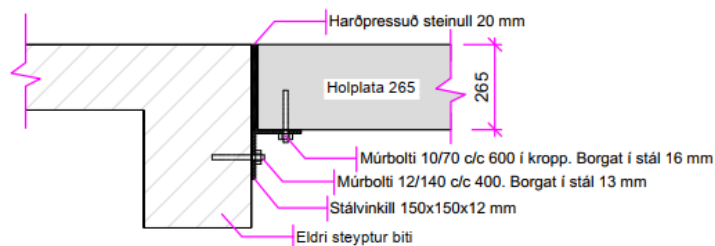
Þakplata yfir tengibyggingunni en frá 2021 og er gerð úr 265mm þykkum holplötum. Holplöturnar sitja á 150x150x12mm stálvinklum sem boltaðir eru við bita eldri bygginganna.

Á burðarþolsteikningu kemur fram að harðpressuð steinull sé á milli holplatna og eldri steypu. Í vinklum hefur verið gert ráð fyrir 16mm götum fyrir 10mm bolta. Það gefur aðeins 3mm færslu ef engin skekkja var í framkvæmd. Ekki er talið að sú færsla sé nægjanleg til að tryggja svigrúm fyrir nægjanlegar færslur í jarðskjálfta.

Til viðbótar var sett ásteypulag sem er minnst 7cm þykkt yfir alla plötuna sem tengja öll þökin saman.

Þessi tenging orsakar það að kraftar geta borist milli bygginga í jarðskjálfta og hætta á að múrboltar geti rífið sig úr eldri steypu í jarðskjálfta þegar það myndast tog í þessari tengingu.

Því er lagt til að undirstaða holplatna verði endurbætt með þá virki í huga.

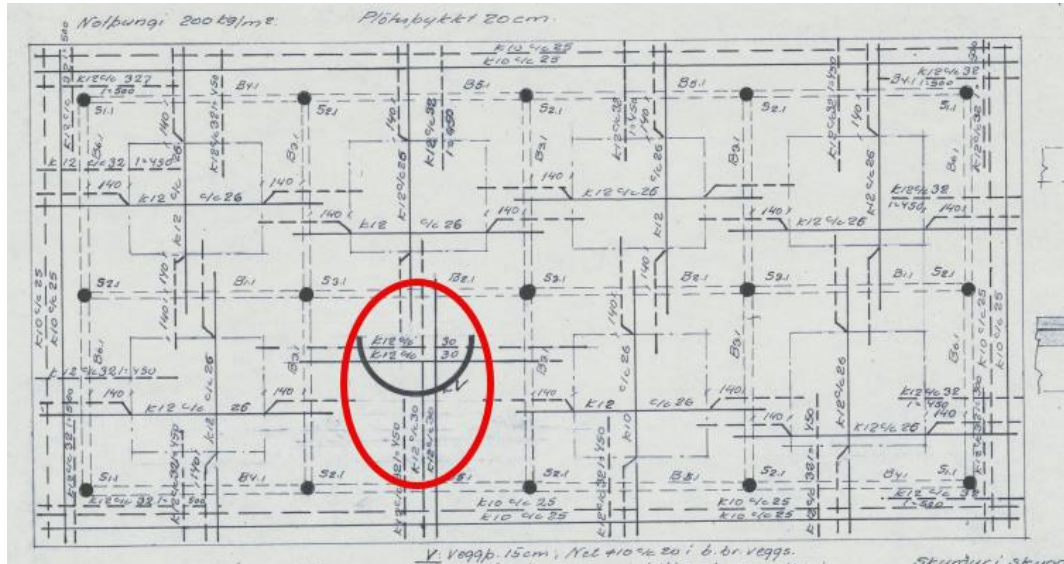
Afstífandi kerfi fyrir K150 og K152 eru með innspenntar steypnar súlur. Tveir veggir eru í húsunum en ljóst að súlurnar hafa verið hugsaðar sem aðal stífingarkerfi húsanna. Við rýni á eldri teikningum sést að búið er að fjarlægja vegg fyrir miðri byggingu K152. Ekki er vitað hvenær sá veggur var fjarlægður en samkvæmt ákvæði 8.1.3 í Byggingarreglugerðinni þyrfti sú bygging að standast núverandi þolhönnunarstaðla.
