ÞJÓÐARLEIKVANGUR Í FRJÁLSÍÞRÓTTUM

Skýrsla mannvirkjanefndar FRÍ - Laugardalsvöllur

Ástand og valkostir

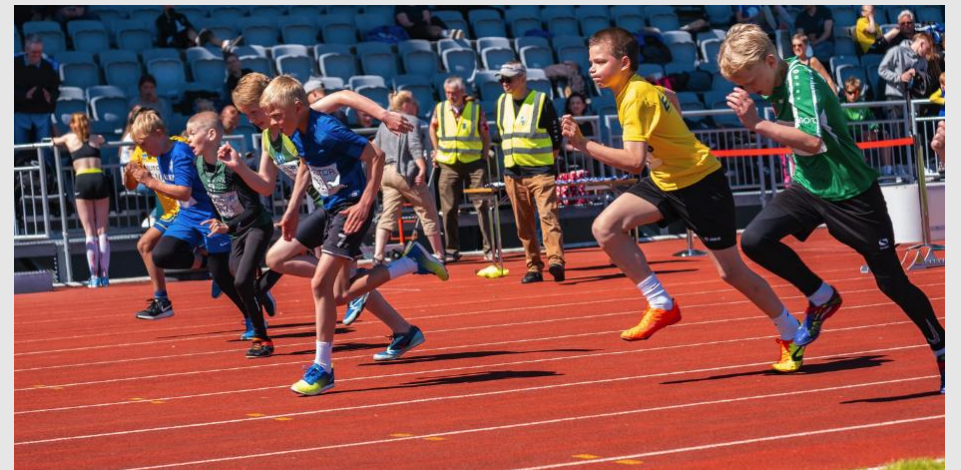
Keppnisbraut og svæði með gerviefni í D-bogum

- Líkt og kom fram þá er frjálssípróttavöllurinn ekki keppnishæfur í núverandi ástandi. Víða sér á yfirborði sem er rífið á nokkrum stöðum, væntanlega vegna snúnings bíldekkja í tengslum við ýmsa viðburði á vellinum. Á hlutasvæðum eru verulegar dældir í yfirborði, sem m.a. safna regnvatni.
- Merkingar á vellinum eru daufar og búið er að breyta merkingu skiptisvæða með yfirmálningu auk þess sem merkingar hafa verið lagfærðar hér og þar á fleiri stöðum.
- Innri kantur, sarg, er sameiginlegt rennukerfi þ.a. kanturinn er sú hlið rennuloksins sem snýr að hlaupabrautinni. Rennulokið er úr harðplasti og hefur víða látið á sjá.

- Árið 2011, nítján árum eftir opnun frjálssípróttavallarins í Laugardal, fóru fram endurbætur á frjálssípróttastöðunni. Eins og komið fram fólust þáverandi viðgerðir á staðbundnum lagfæringum á yfirborði með gerviefnayfirborði m.a. Til að koma í veg fyrir slyshættu.
- Núna, árið 2019, eru sýnilegar víða hvilftir á yfirborði sem þarf að laga, auk þess sem hlaupabrautayfirborðið sjálft er margbætt og ónýtt auk þess sem merkingar vallaryfirborðs eru úr sér gengnar. Því er ljóst að endurnýja þarf vallaryfirborð frjálssípróttasvæðis, fjarlægja gúmmíyfirborð og farga því. Slétta með flotun núverandi malbiksyfirborð undir hlaupabrautarefni þar sem hvilftir hafa komið fram. Leggja nýtt gúmmíefni á vallaryfirborð og merkja yfirborð með nýjum merkingum.
