**Sundin - Breyting á deiliskipulagi - Dyngjuvegur 18, Leikskólinn Sunnuás**

## **SUNNUÁS – DYNGJUVEGUR 18**

Ástands- og kostnaðarmat

**Júní 2025**

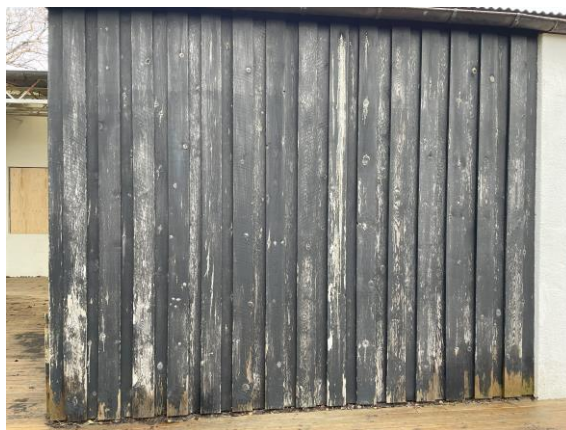
Hluti útveggja er klæddur með timbri sem hefur verið málað. Í hluta klæðningar er neðsti hluti klæðningarinnar sem nær niður að timburpalli er farin að fúna.

Mynd 5-2: Timburklæðning farin að fúna við pall.

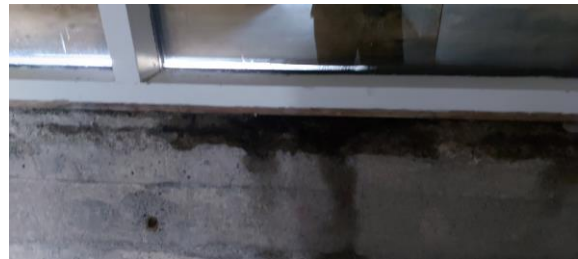
Ekki hafði verið rifið innan af öllum útveggjum í álmu b en sýnileg ummerki voru um leka meðfram gluggum.

Mynd 5-10: Leki meðfram nýlegum gluggum.

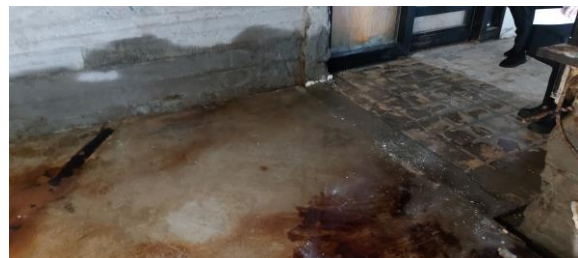
Mynd 5-12: Leki í gegnum þakplötu.

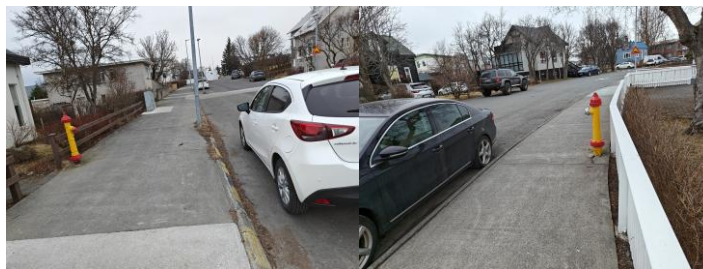
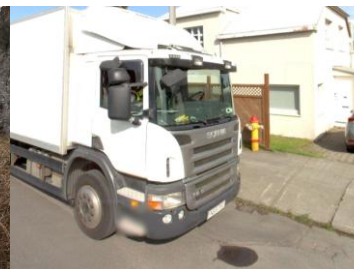
Við aðra brunahana í hverfinu er bílum lagt á þann hátt að þeir geti skert aðgengi að brunahönum, æskilegt er að koma í veg fyrir slíkt eins og hægt er. Sjá mynd 4.3, mynd 4.4 og mynd 4.5.

Mynd 4.3 Bíl lagt fyrir brunahana, gengt akstursstefnu. Við Kamsveg 31.

Mynd 4.4 Bíl lagt fyrir brunahana, gengt akstursstefnu. Við Skipasund 35.

Mynd 4.5 Bíl lagt fyrir brunahana, gengt akstursstefnu. Við Langholtsveg 63. (mynd frá ja.is)

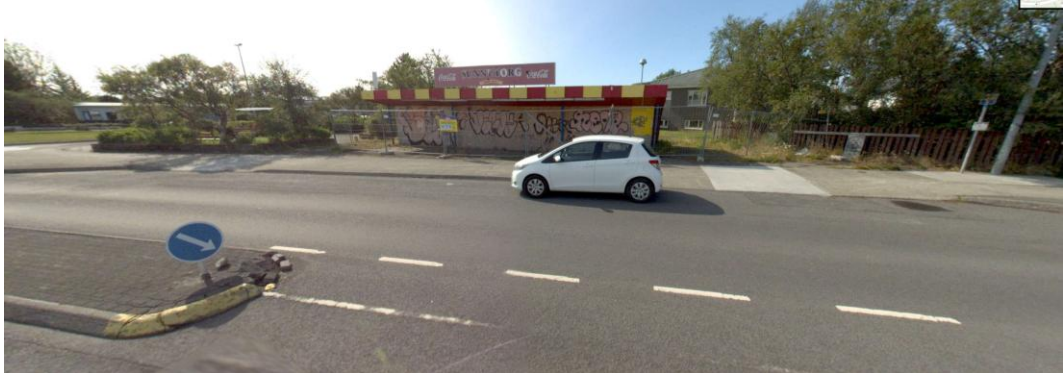
Á mynd 4.25 má einnig sjá að farið er að brotna upp úr kanti á miðeyju.

Mynd 4.25 Æskilegt væri að fjarlægja niðurtektir fyrir ökutæki við báðar hliðar Sunnutorgs (mynd frá ja.is).

Lagt er til að bílastæði sem eru sitthvoru megin við Sunnutorg verði fjarlægð og kansteinn við Sunnutorg verði án niðurtekta fyrir ökutæki líkt og er í dag. Til að tryggja betur öryggi þeirra vegfarenda sem um svæðið fara með því að draga úr akstri yfir gangstétt. Þá myndu bílastæði við götu nýtist betur, ef ekki frátekið pláss vegna bílastæða við hlið Sunnutorgs.
