### Leikskólinn Laugasól. Viðgerðir og endurbætur.

Leirulækur 6  
Ástandsskoðun burðarvirkja  
og aðgerðaáætlun

Leirulækur 6 - Ástandsskoðun burðarvirkja og aðgerðaáætlun

## Niðurstöður jarðtæknirannsókna

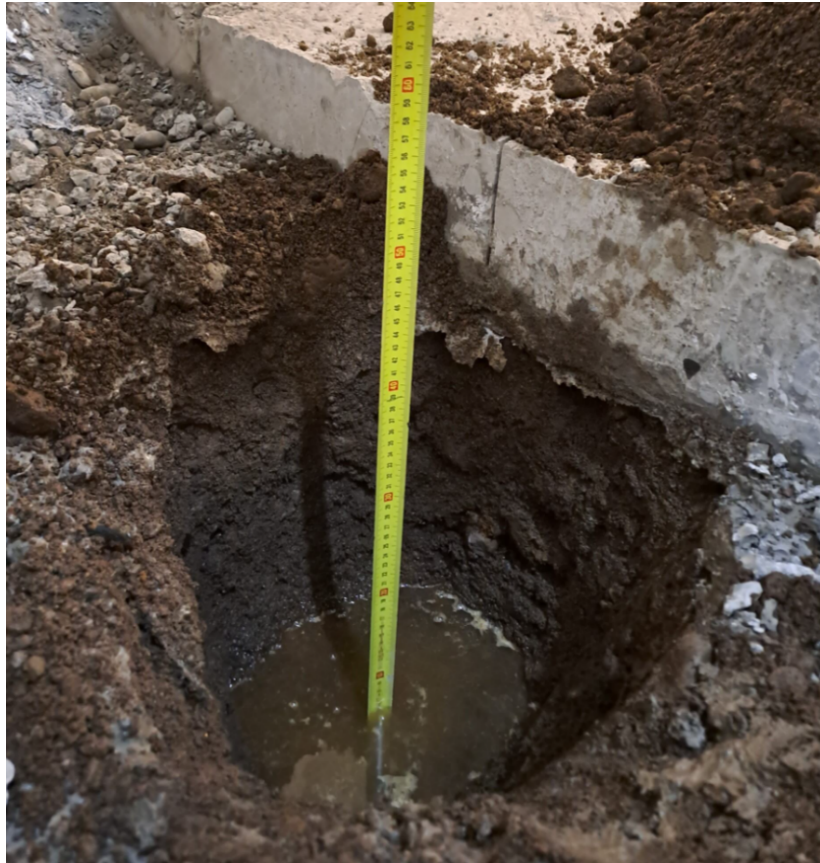
Þar sem sagað hefur verið í botnplötu hússins fyrir lögnum sést í undirlagið sem húsið er grundað á. Beint fyrir neðan botnplötuna er 10-15cm lag af svörtum sandi með mól en þar fyrir neðan tekur við brúnn sandur með mól og lífrænum fínefnum. Þó nokkur raki var í þessu undirlagsefni þegar vettvangskönnun var gerð en eins og sést á Mynd 2.1 getur grunnvatnsstaðan verið nokkuð nálægt plötunni. Á sömu mynd sést einnig að neðsti hluti botnplötunnar er blautur. Í útboðslýsingu verksins er því lýst að ein ástæða þessara breytinga er að raki í botnplötunni hafi í gegnum tíðina valdið vandamálum í húsinu. Fyrir breytingar voru drenlagnir við húsið fyrir ofan botnplötuna og því má e.t.v. rekja vandamál tengd raka í botnplötu að hluta til til þess.

*Mynd 2.1 - Prufuhola sem mokuð var í verðandi lagnaleið sem söguð var í botnplötuna. Mynd: Ólafur Már Lárusson, Verkís*

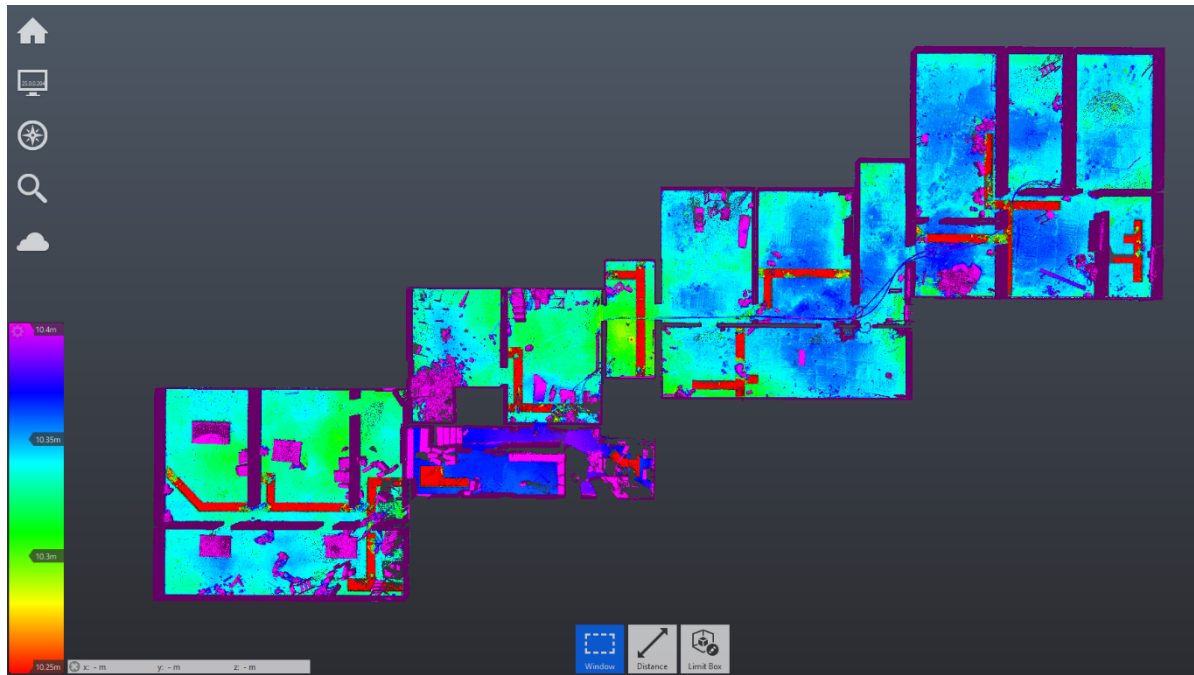
Nokkur óvissa ríkir um núverandi fyllingarefni undir botnplötu hússins. Annars vegar er óvíst að efnið hafi á sínum tíma náð viðunandi þjöppun. Eins og skönnun á staðnum hefur leitt í ljós virðist sem útveggirnir hafi sigið á þeim 60 árum sem liðin eru frá því það var byggt. Þetta sig kemur fram sem bungur á botnplötunni eins og Mynd 2.2 ber með sér. Fyrirhugaðar breytingar á húsinu munu orsaka hærri spennur á fyllinguna undir botnplötunni (þ.e. þegar veggjum er breytt í súlu og veggbúta) sem munu mjög líklega orsakað frekara sig í framtíðinni.

Hins vegar er svona efni viðkvæmt fyrir frosti verði það blautt og getur það valdið umtalsverðri frostlyftingu. Hingað til hefur þetta ekki verið þekkt vandamál við Leirulæk 6 þar sem botnplatan var á um 2m dýpi. Með fyrirhuguðum breytingum þar sem grafið verður frá suðurhlið hússins til að gera niðurgrafinn kjallara opnast leið fyrir frost og vatn undir húsið.

Mynd 2.2 - Skönnun á botnplötu Leirulækjar 6. Sjá má hvernig botnplatan hefur sigið við veggj á meðan bunga myndast á miðri plötu. Mynd: Efla

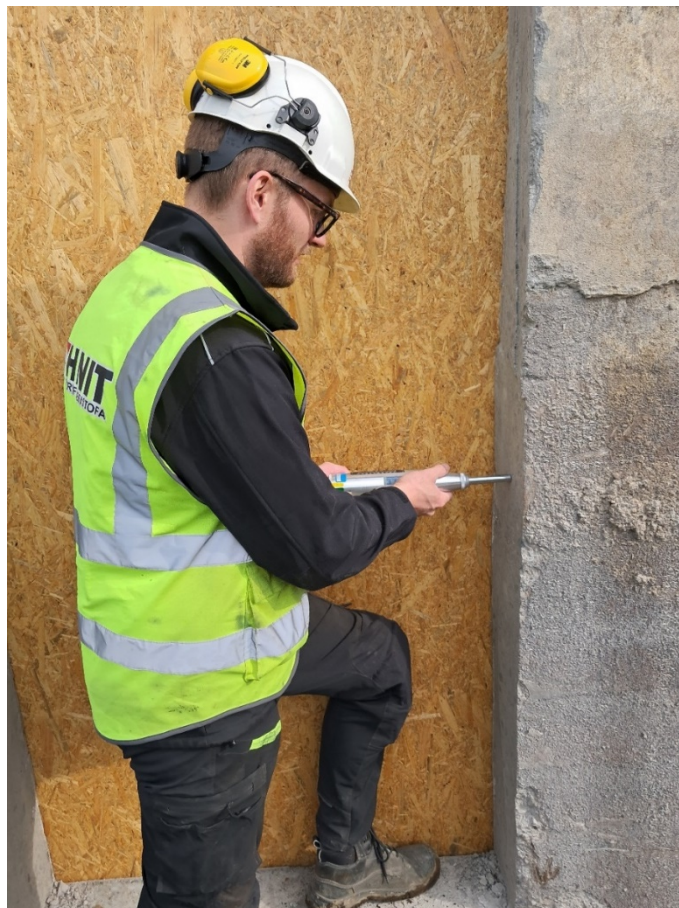
Til að kanna steypustyrk núverandi burðarvirkis voru gerðar prófanir með Schmitt hamri, en með honum er hægt að mæla þrýstistyrk harðnaðrar steinsteypu. Prófanirnar voru gerð á kjallaraútvegg hússins þar sem ekki er múrhúð utan á steypunni. Styrkur steypunnar á þeim stöðum sem voru prófaðir var viðunandi fyrir svona gamla steypu, en hann reyndist vera um 20-25 MPa.

Mynd 2.3 - Prófun framkvæmd með Schmitt hamri

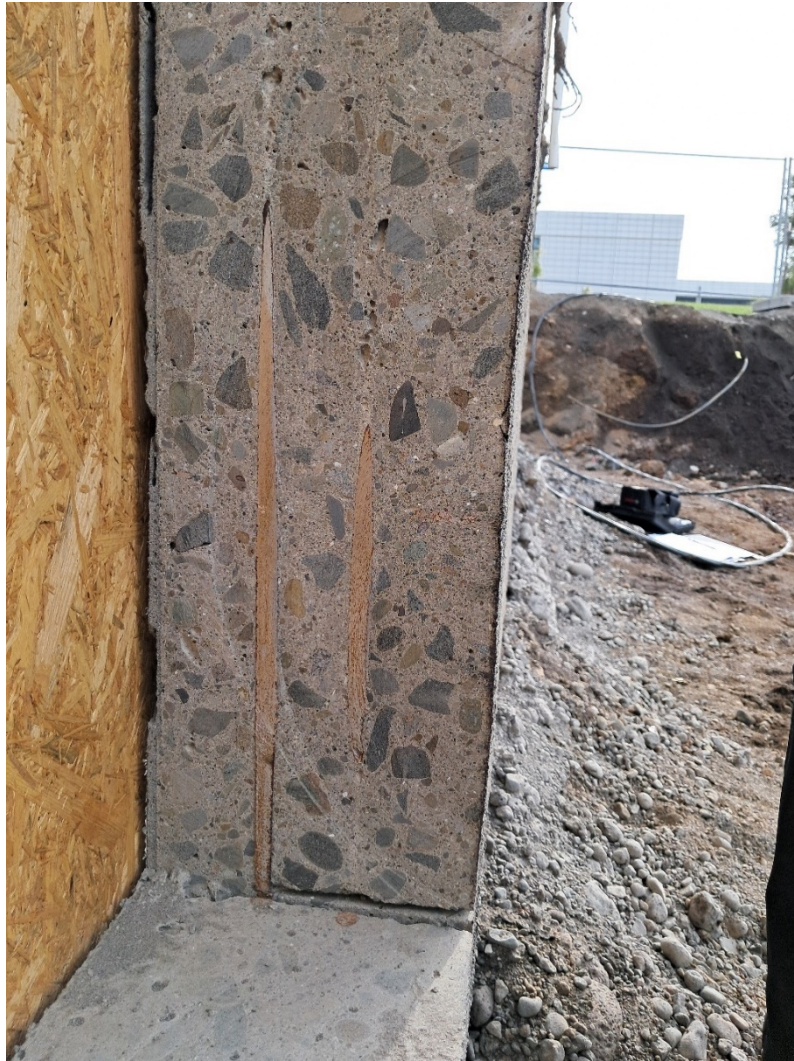
Í þeim framkvæmdum sem standa nú yfir hafa verið söguð göt í steypa vegg kjallarans og sést í þeim götum að lítið er um járnbindingu í veggjum hússins. Þar sem sagað hefur verið í útitróppur eða gaflveggi sést einföld járnbinding sem er u.þ.b.  $\varnothing 10-200$ . Sú járnbinding sem er til staðar er úr sléttu járni, eins og er algengt í húsum frá þessum tíma. Í nútíma steypum mannvirkjum er notað kambstál. Virkni þessa slétta steypustyrktarjárns er ekki jafn góð og virkni kambstáls. Slétta stálið er ekki með kamba, sem eykur tengingu stálsins við steypuna, og er auk þess með töluvert lægri styrk en kambstálið, þ.e. 235MPa í stað 500MPa.

Mynd 2.4 - Nýtt gluggaop í suðurvegg. Sjá má marka fyrir lóðréttu steypustyrktarjárnri

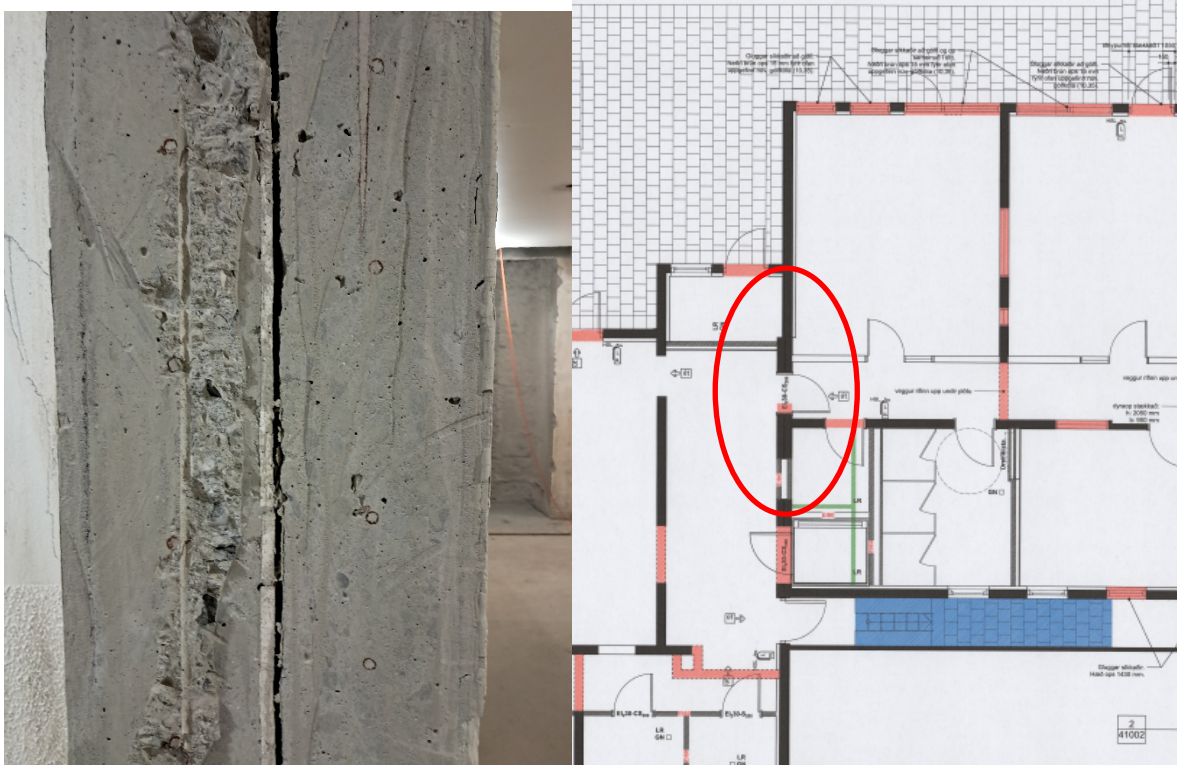
Söguð hafa verið ný op innveggi beggja hæða. Allur gangur er á því hvort steypustyrktarstál er til staðar eða ekki. Þau steypustyrktarjárn sem hafa sést eru staðbundin en bending með reglulegu millibili aðeins sjáanleg á einum stað. Fyrir miðju húsinu hefur dyraop verið breikkað og má sjá bæði lárétta og lóðréttu járnun þar sem sagað hefur verið úr veggnum eins og sjá má á Mynd 2.5. Lárétta járnendingin er u.þ.b.  $\varnothing 10-150$  en ekki er hægt að ákvarða frá gatinu bilið milli lóðréttra járna. Á Mynd 2.5 sést einnig að þessi veggur er í raun tveir veggir með þunnri einangrun á milli. Þetta bendir til þess að húsið hafi verið hannað sem tveir hlutar og að þessir veggir séu í raun gaflveggir beggja hluta. Járnendingin í báðum veggjum er einföld. Á Mynd 2.6, sem er upprunaleg teikning af Leirulæk 6, sést hvernig þessi veggur er sýndur og málsettur sem tveir 15cm þykkir veggir.

Mynd 2.5 - Hér hefur hurðargat verið breikkað fyrir miðju húsi. Þetta er eini vísirinn að reglulegri járnabendingu í innvegg.

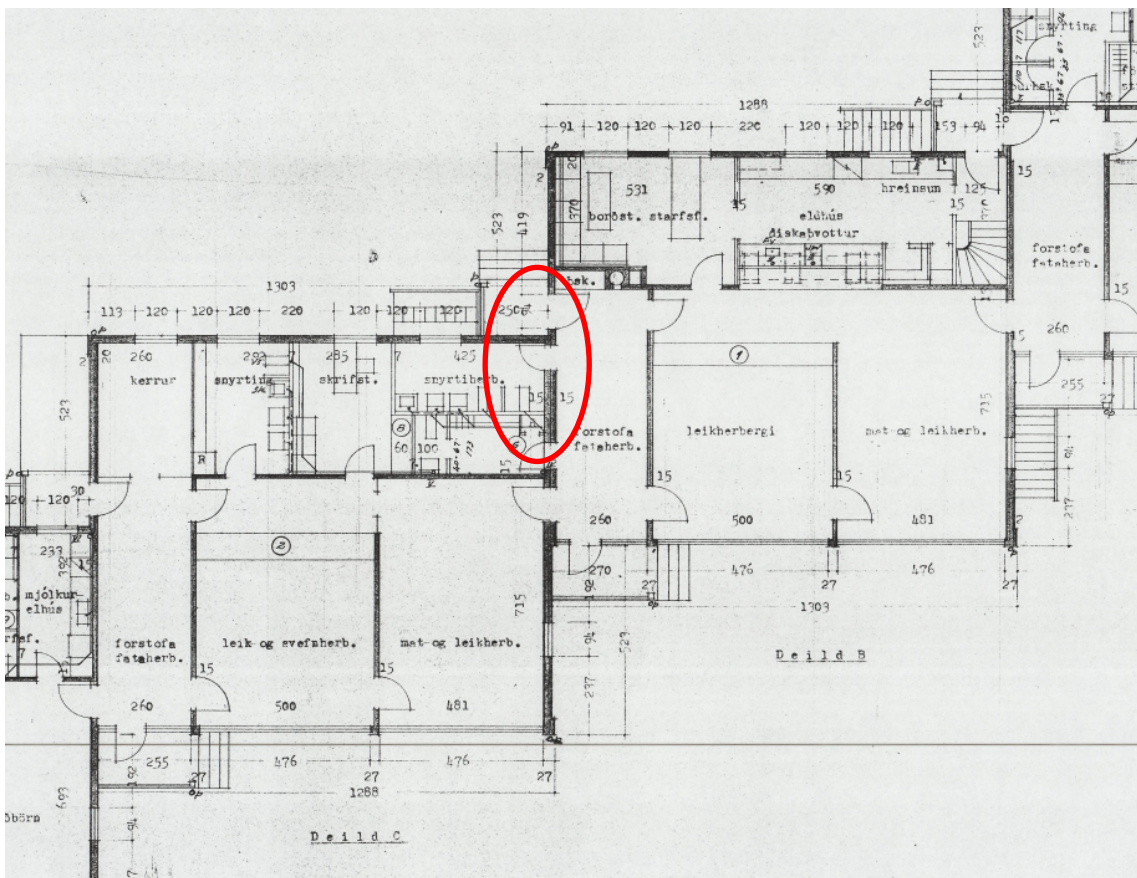
Mynd 2.6 – Upprunaleg teikning af Leirulæk 6. Sjá má að veggurinn þar sem járnabending sést er tvöfaldur.

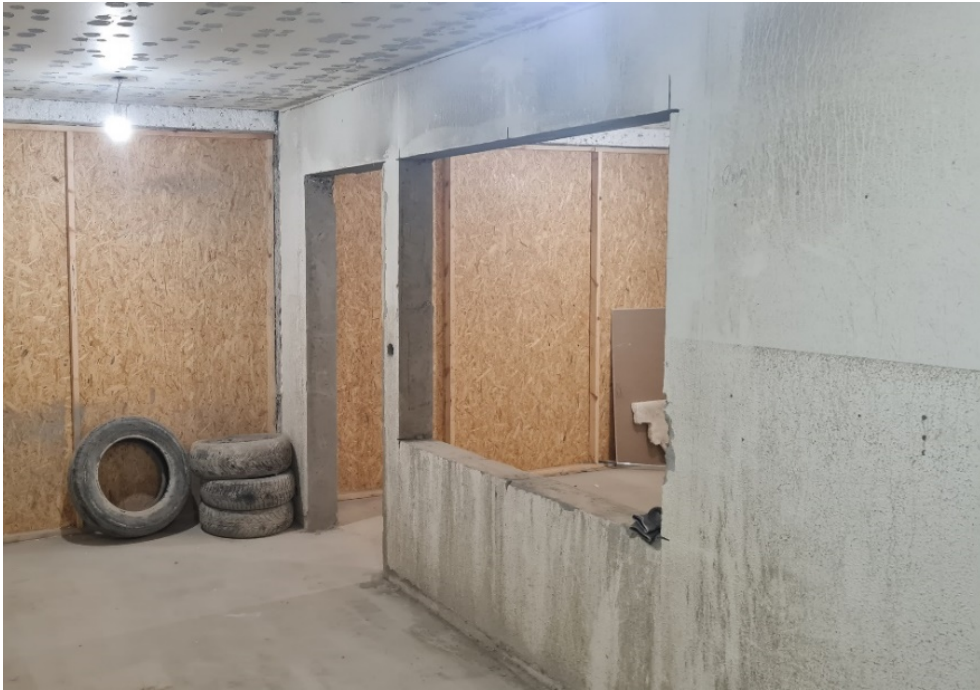
Sjá má á næstum myndum að styrktarstoðir vantar á þeim svæðum sem söguð hafa verið. Frekari undirstuðning hefur verið bætt við eftir að myndir voru teknar til að tryggja öryggi á vinnustaðnum.

*Mynd 2.7 – Nýtt gat í innvegg. Súlan milli dyraopsins og gluggaopsins er 150x200mm og þversnið hennar er rýrt af rafmagnsdós. Súlan sem eftir stendur er ekki með fullnægjandi járnbindingu.*

Þar sem gerð hafa verið göt í innveggjum þarf að skoða hvert tilfelli fyrir sig og ákvarða hvort styrkinga sé þörf. Þar sem stærri göt hafa verið gerð þarf að bora fyrir nýjum steypustyrktarjárnnum og lykkjum í gatinu og steypa síðan yfir járnin sem þannig myndar nýjan bita með restinni af veggnum sem skilinn var eftir fyrir ofan opið. Einnig kemur til greina að nota stálbita sem boltaðir eru á viðeigandi hátt við vegginn sem þarf að styrkja.

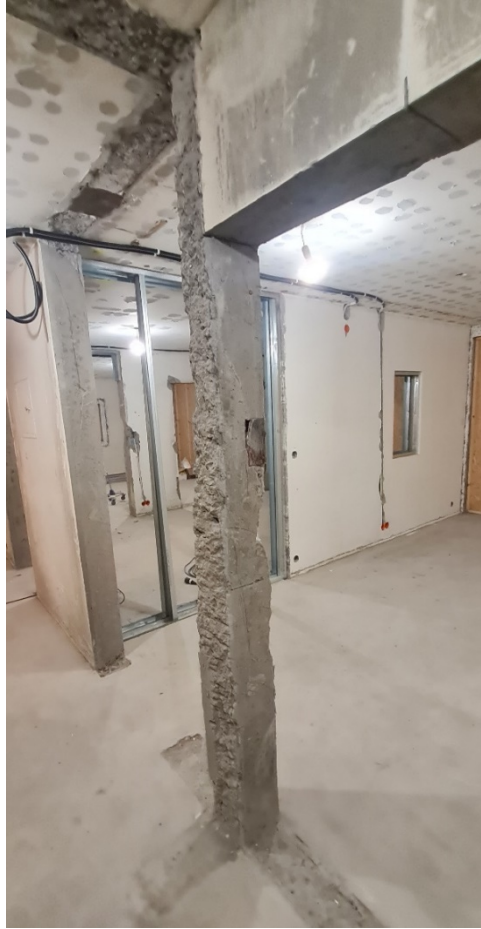
Mynd 2.8 - Súla sem stendur ein eftir að innveggir í kring hafa verið fjarlægðir. Súlan er 200x200mm og þversnið hennar er rýrt af rafmagnsdós. Súlan sem eftir stendur er ekki með fullnægjandi járnbindingu.

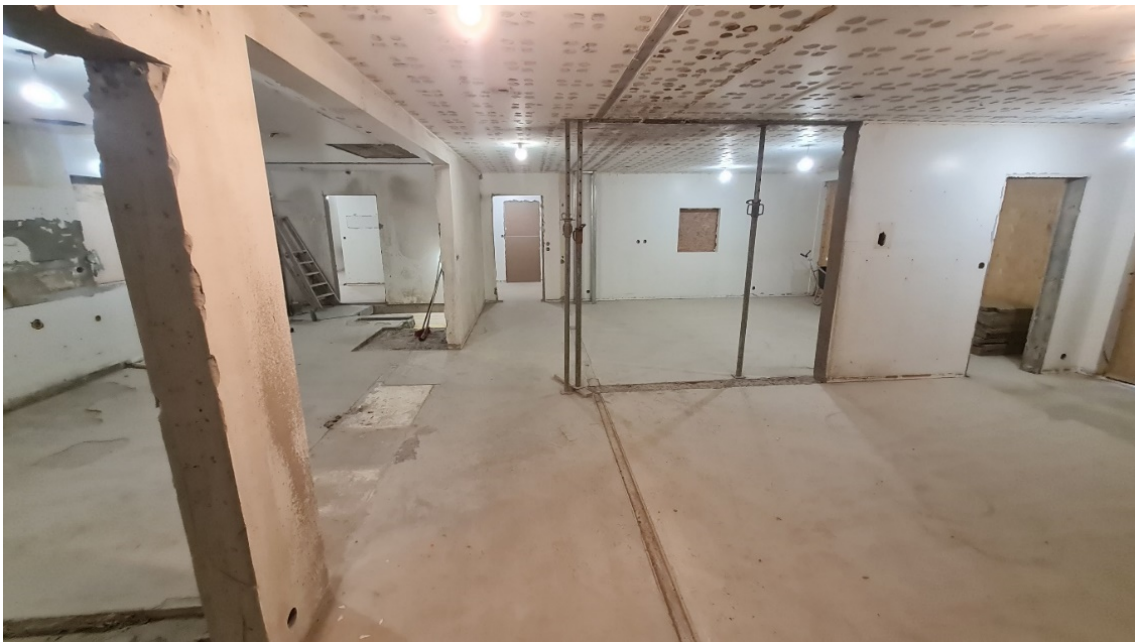
Mynd 2.9 - Hluti innveggjar hefur verið fjarlægður. Hér hefur verktafi sett stoðir undir þakplötuna í stað veggjarins sem var fjarlægður.

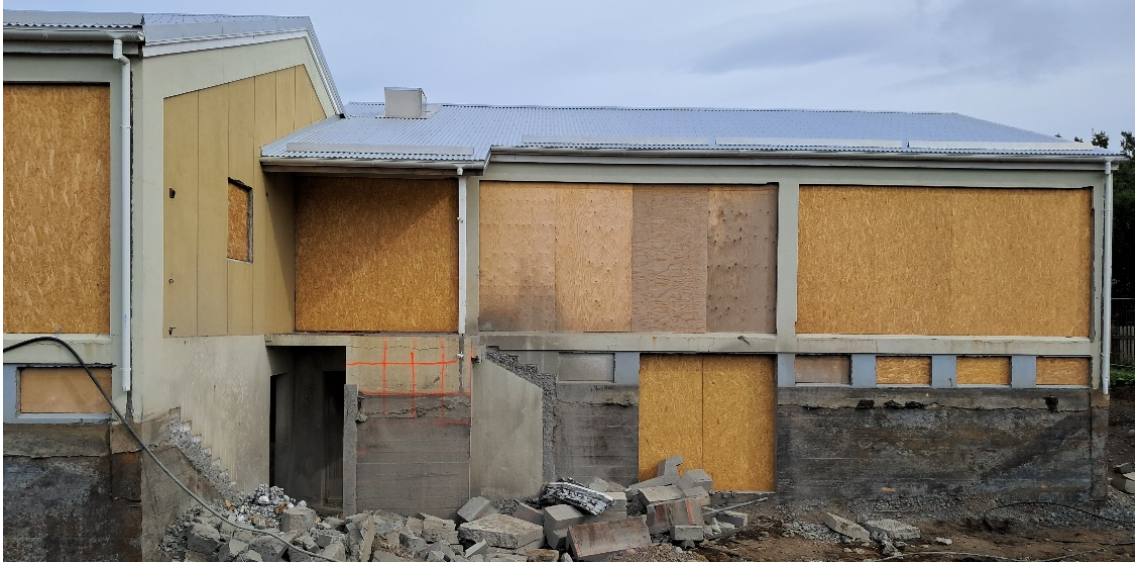
Suðurveggurinn gegnir mikilvægu hlutverki í jarðskjálftstöðugleika hússins. Þegar hluti veggjarins er fjarlægður til að gera gólfsíða glugga verða eftir steiptar súlur milli gluggaopa og biti yfir nýju gluggaopum. Í núverandi ástandi eru þessar steiptu súlur sem verða eftir ekki járnþentar á viðunnandi hátt sem súlur og uppfylla því ekki þær staðalkröfur sem gerðar eru til járnþendingar súlna. Þær eru því ekki hæfar til að bera það álag sem ætlast er til af þeim. Það sama á við um bitana sem myndast fyrir ofan gluggaopin. Þessi hluti suðurveggjarins var hannaður sem bitar yfir gluggaop sem eru innan við helmingur af lengd nýju gluggaopanna. Þeir eru ekki járnþentir á fullnægjandi hátt sem bitar sem eiga að spanna þessar haflengdir og hafa því ekki fullnægjandi styrk til að geta borið það álag sem þeim er ætlað.

Eins og kom fram fyrr í þessari greinargerð er botnplata hússins ekki járnþent og enginn eiginlegur sökkull er undir húsinu. Þetta mun hafa það í för með sér að botnplatan kemur til með að brotna í kringum súluna. Þegar útveggurinn var heill (áður en hann var sagaður) dreifðust kraftarnir frá efri hæðinni og þakinu jafnt eftir veggnum og niður í gegnum botnplötuna til jarðar. Eftir að búið er að opna vegginn og mynda súlur á milli gluggaopa munu kraftarnir þjappast saman í súlunum og valda álagstoppi undir súlunni. Það mun því leiða af sér brot í jarðveginum undir súlunum með tilheyrandi sigi.

*Mynd 2.11 - Ásýnd á núverandi ástand suðurveggjar einnar álmu Leirulækjar 6. Búið er að saga eitt af götunum á kjallaravegg þessarar álmu.*

Hér er því ekki hjá því komist að steiptar séu nýjar súlur á milli gluggaopanna, nýja bita yfir gluggaopin og að steypur verði nýr sökkull undir útvegginn.

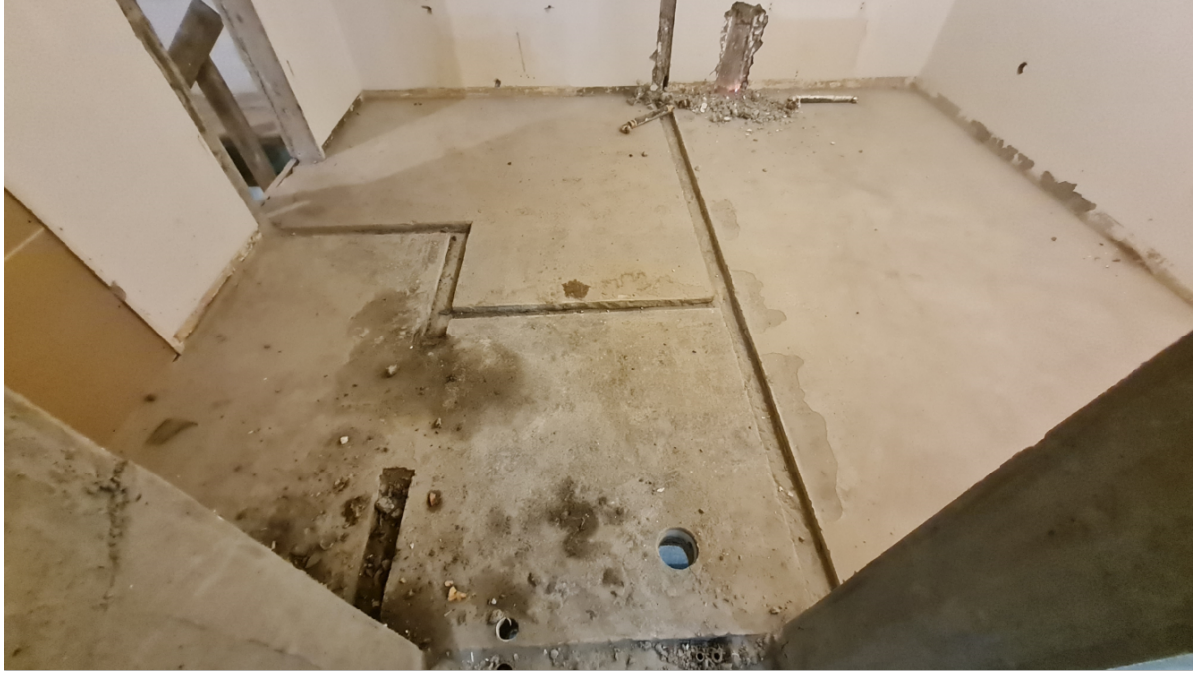
Sjá má á Mynd 2.13 að svo virðist sem ný ilögn hafi verið sett ofan á plötu 1. hæðar þegar lagður var gólfhiti í bygginguna fyrir nokkrum árum, því sjá má hvernig veggir sem núna hafa verið fjarlægðir skilja eftir sig för í ilögninni. Ekki er vitað hvort eldri ilögn hafi verið fjarlægð í staðinn, eða hvort ilögnin hafi bara verið bætt ofan á plötuna. Slíkt eykur álagið á plötuna með tilheyrandi hættu á því að styrkur plötunnar verði ekki fullnægjandi fyrir það notálag sem plötunni er ætlað að bera. Kanna þarf því burðargetu plötunnar og meta hvort nauðsynlegt sé að styrkja plötuna fyrir því aukna álagi sem í ilögninni felst, hafi henni verið bætt ofan þegar gólfhitinn var lagður. Ekki bætir úr skák að verið er að fjarlægja hluta af þeim veggjum sem bera plötuna uppi.

*Mynd 2.13 – Hér má sjá hvernig illögn hefur verið sett upp að léttum innveggjum sem hafa verið fjarlægðir.*

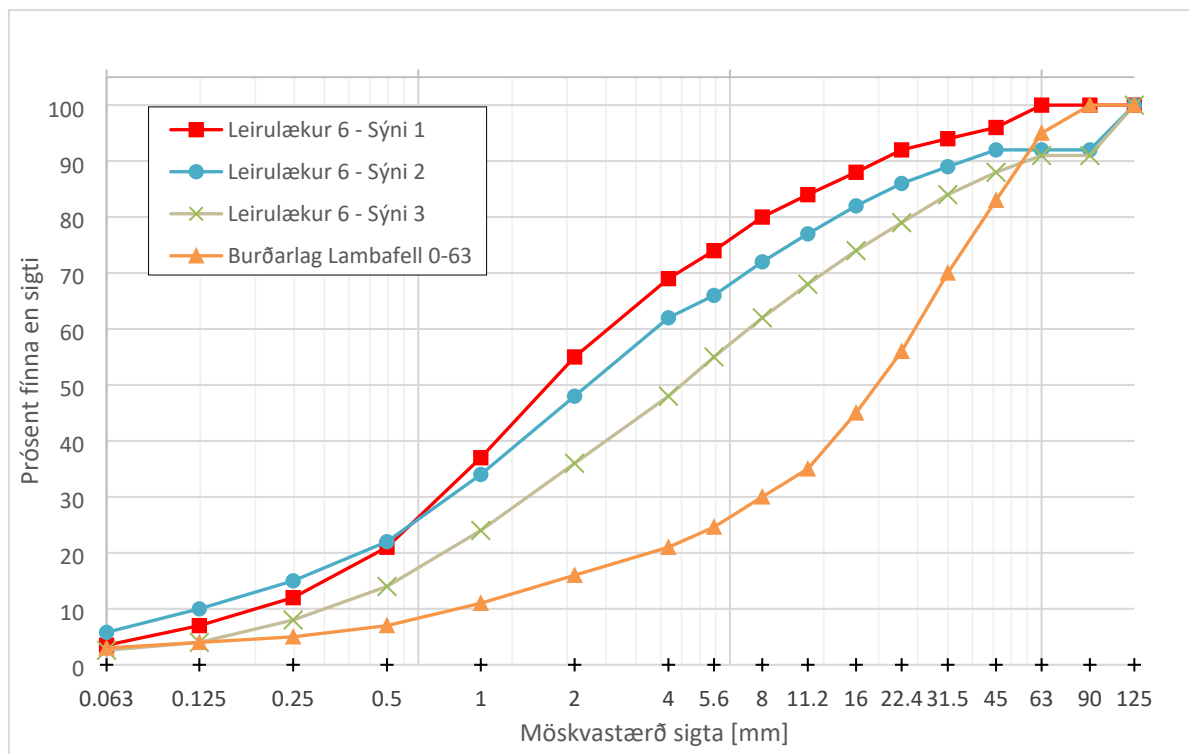
Sjá má á Mynd 1 að öll sýnin, sem tekin voru við Leirulæk 6, innihalda hátt hlutfall sands (0,5-4mm sigtastærð) þar sem línan er brött. Einnig má sjá að þessi sýni innihalda lágt hlutfall af möl (11,2-63mm sigtastærð) þar sem línan er flatari. Aftur á móti sést að þessu er öfugt háttáð fyrir efnið Lambafell 0-63 þar sem línan er flöt fyrir sand (lítið hlutfall sands) og línan er brött fyrir möl (hátt hlutfall af möl).

Mynd 1 - Niðurstöður kornakúrfurannsókna efnis við Leirulæk 6 samanborið við nútíma burðarlagsefni
