**Sundin - Breyting á deiliskipulagi - Dyngjuvegur 18, Leikskólinn Sunnuás**

## **SUNNUÁS – DYNGJUVEGUR 18**

Ástands- og kostnaðarmat

**Júní 2025**

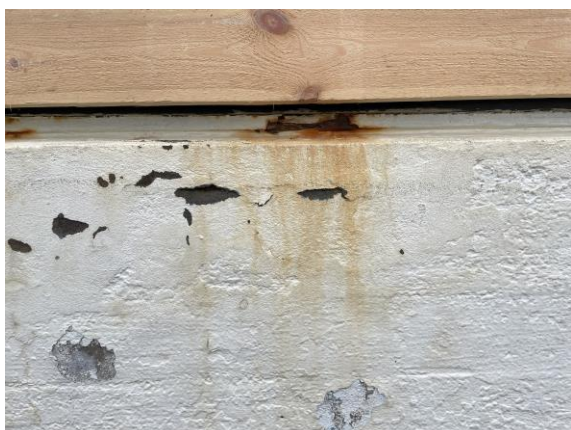
Útveggir eru múraðir og málaðir. Málningin er víða farin að flagna af húsinu og er veggjakrot sjáanlegt á nokkrum stöðum. Útveggir eru sprungnir víðsvegar á húsinu. Rakamyndun í útveggjum að innanverðu gefa til kynna að hluti sprunga nái í gegnum veggi og raki leiti inn í gegnum sprungurnar. Þetta á líka við um veggi í kjallara. Auk þess eru ryðpunktar sjáanlegir í útveggjum þar sem járn liggur út úr steypunni, þá helst undir gluggum.

Mynd 5-3: Ryðpunktur undir glugga og málning að flagna af.

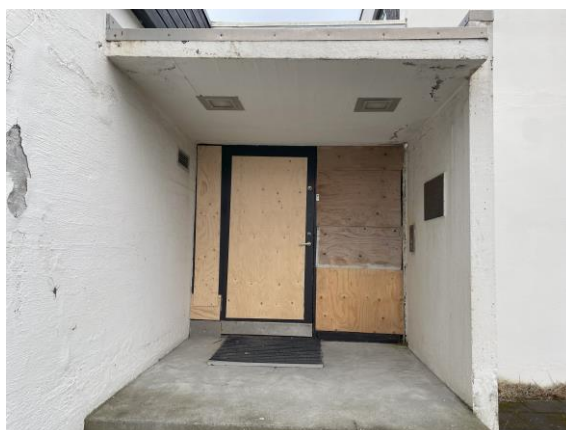
Mynd 5-4: Málning farin að flagna af útvegg

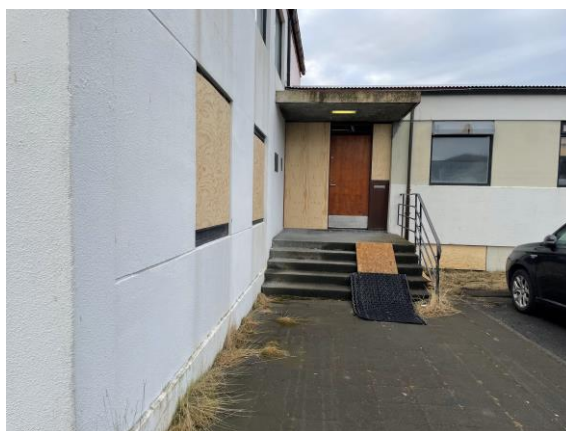
Mynd 5-6: Inngangur á norðurhlið, heft aðgengi fyrir hreyfihamlaða.

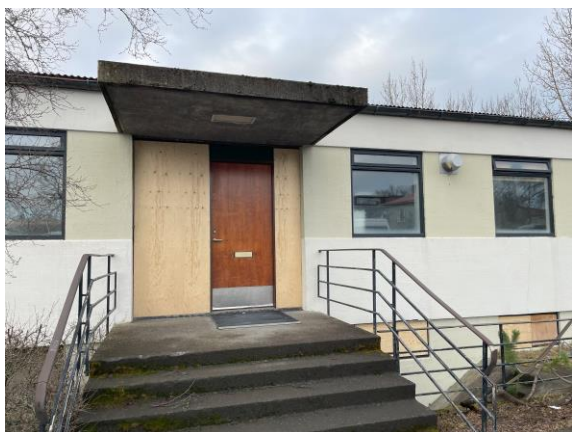
Mynd 5-7: Norðurhlíð, inngangur í álmu a. Þakskyggni veðrað.

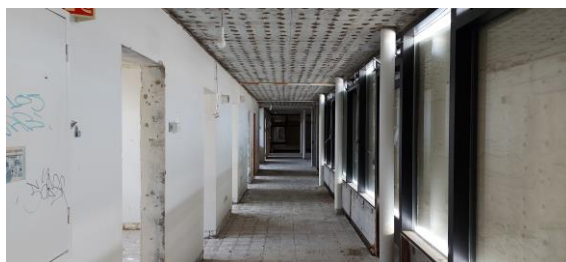
Gólfplötur voru í ágætu ástandi, en búið var að brjóta mikið upp úr gólfplötu í hluta álmu c þ.e. fjarlægja þykkt ásteypulag/múríögn.

Mynd 5-8: Gangur í álmu c, búið að fjarlægja gólf og loftaefni.

**Niðurstaða:** Lagfæra þarf gólfplötu í c álmu austur eða jafnvel brjóta upp og endursteypa. Skoða þyrfti hvað orsakar leka í kjallara, grunur er um að grunnlagnir og drenlagnir séu komnar á tíma og þyrfti að endurnýja. Mögulega kemur leki frá innakslögn vatns fyrir utan kjallaraveggs.

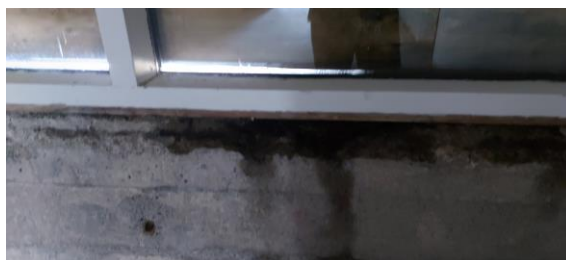
Ekki hafði verið rifið innan af öllum útveggjum í álmu b en sýnileg ummerki voru um leka meðfram gluggum.

Mynd 5-10: Leki meðfram nýlegum gluggum.

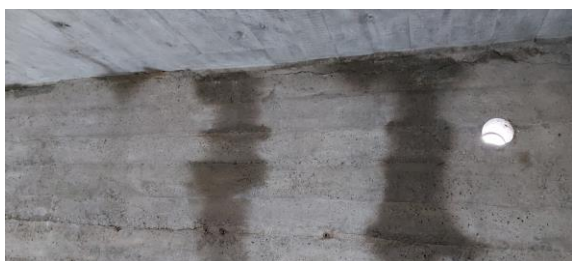
Mynd 5-11: Leki í gegnum steypu.

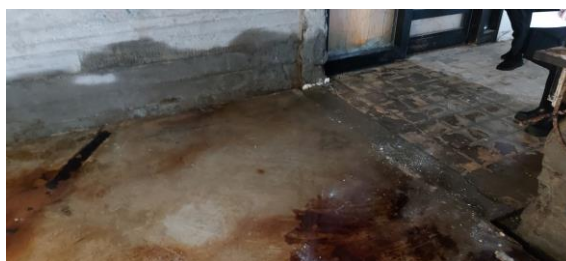
Mynd 5-12: Leki í gegnum þakplötu.

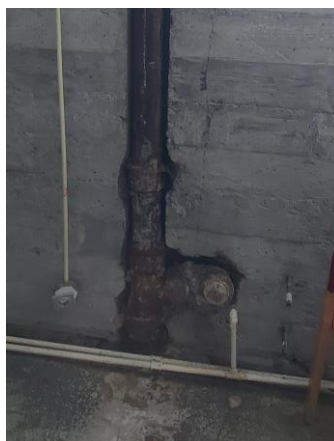
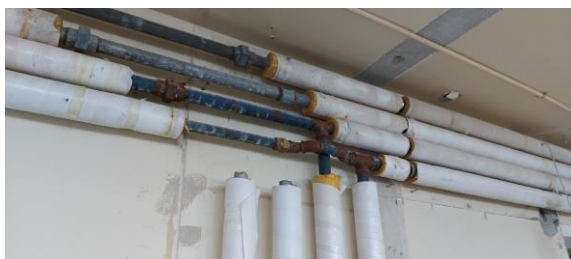
Búið var að fjarlægja að mestu hita- og neysluvatnslagnir auk ofna. Ástand á lögnum sem búið var að fjarlægja var ekki gott og því þarf að endurnýja allar pípulagnir.

Mynd 5-14: Lagnir komnar á tíma

Mynd 5-15: Lagnir komnar á tíma

**Niðurstaða:** Komin er tími á að endurnýja allar lagnir m.a. sem ekki hafa verið fjarlægðar.

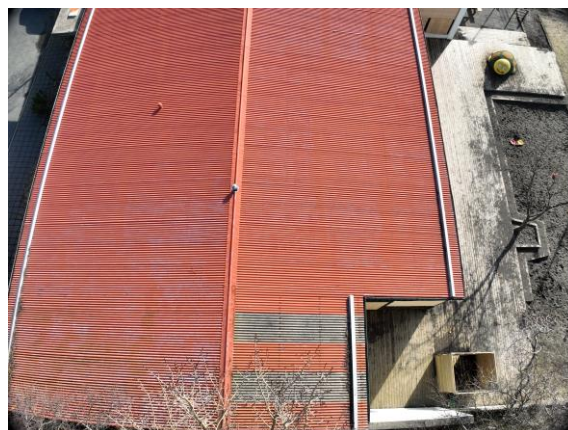
Mynd 5-16: Sjáanlegt ryð í þaki.

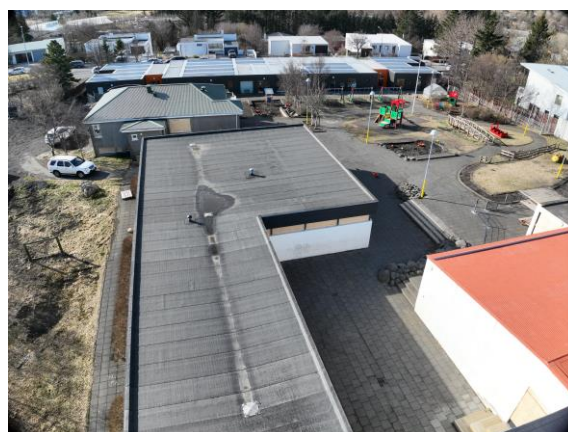
Mynd 5-18: Það álmu c, vatn safnast fyrir.

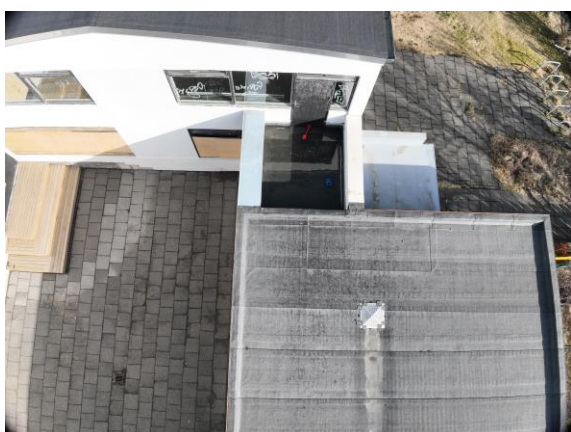
Mynd 5-19: Þaksvalir. Vatn safnast fyrir í svölum og lekur í gegnum steypu inn í hús.

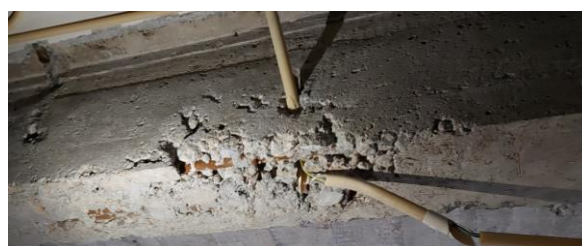
Burðarþolshönnuður var fengin til að meta ástand burðarvirkis þar sem miklar sprungur voru sjáanlegar í steypu burðarvirkinu og steypustyrktarjárn liggja út fyrir yfirborð steypu á nokkrum stöðum.

Mynd 5-20: Steypuhreiður og járn liggja við yfirborð steypunnar í burðarbita.

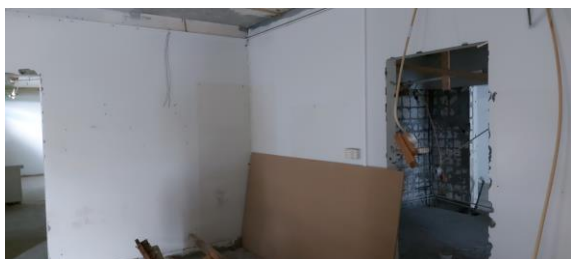
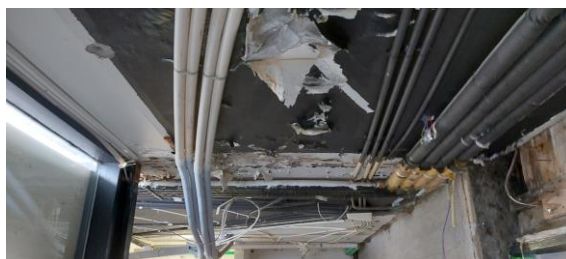
Rafmagntafla er í kjallara og er í þokkalega góðu ástandi, líklega verið endurnýjuð á síðustu árum. Búið var að fjarlægja allan rafbúnað úr húsinu fyrir utan nokkur ljós og hluta brunaviðvörunarkerfis. Ástand á rafkerfi er ekki gott. Möguleiki er á að nýta hluta stjórnkerfis brunaviðvörunarkerfis sem er til staðar í húsinu. Búið var að fjarlægja mest allan búnað tengdum brunaviðvörunarkerfinu.

Mynd 5-21: Búið að fjarlægja ljós og annan búnað.

Mynd 5-22: Búið að fjarlægja ljós og annan búnað.

**Niðurstaða:** Endurnýja þarf allt rafkerfi í húsinu ásamt bruna og- öryggiskerfum.

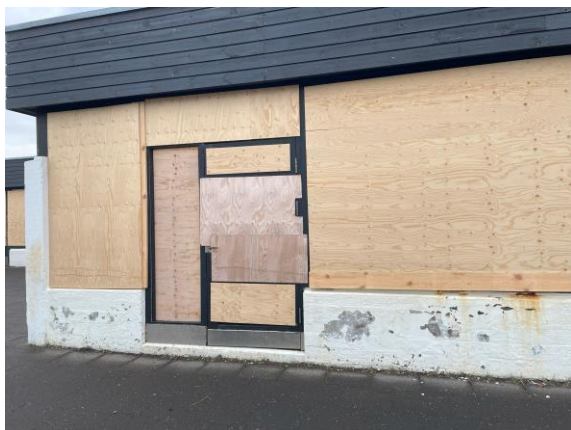
Mynd 5-23: Málning farin að flagna og ryðpunktar sjáanlegir undir glugga.

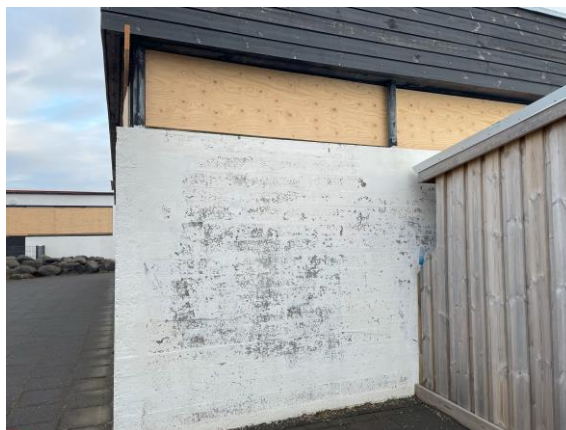
Mynd 5-24: Málning farin að flagna.

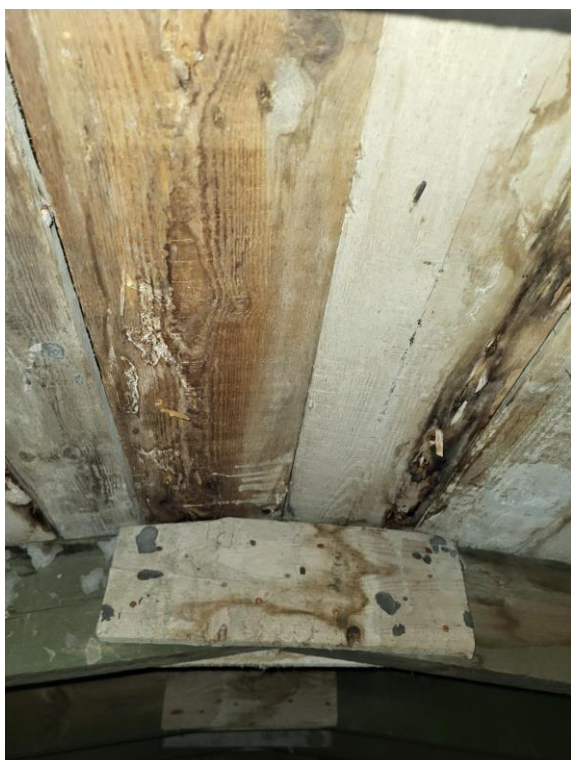
Mynd 5-25: Borðaklæðning í álmu b. Greinilegt að það lekur inn í þakið og mygla sjáanleg á borðaklæðningu.

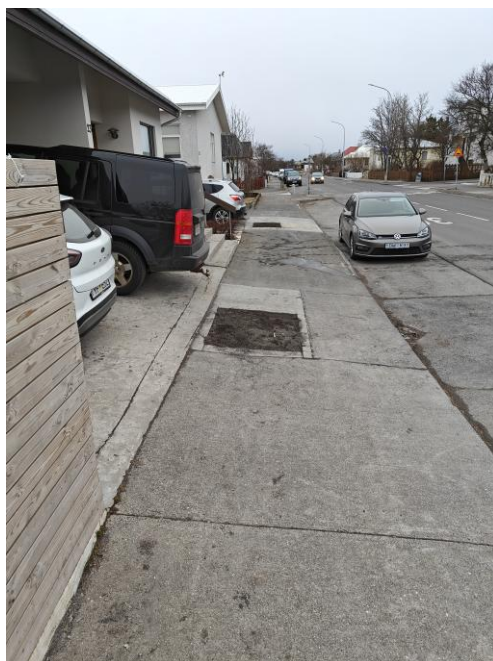
Mynd 4.17 Tvær holur í gangstéttum sem ekki er varað við. Við Langholtsveg 21.

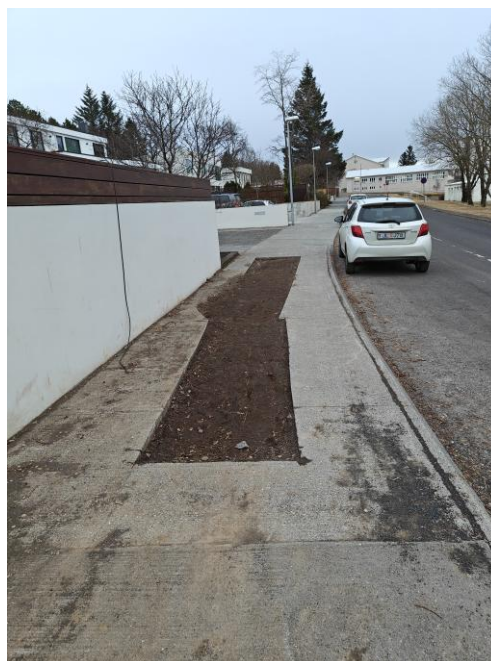
Mynd 4.18 Löng hola í gangstétt sem ekki er varað við. Við Sunnuveg 27.

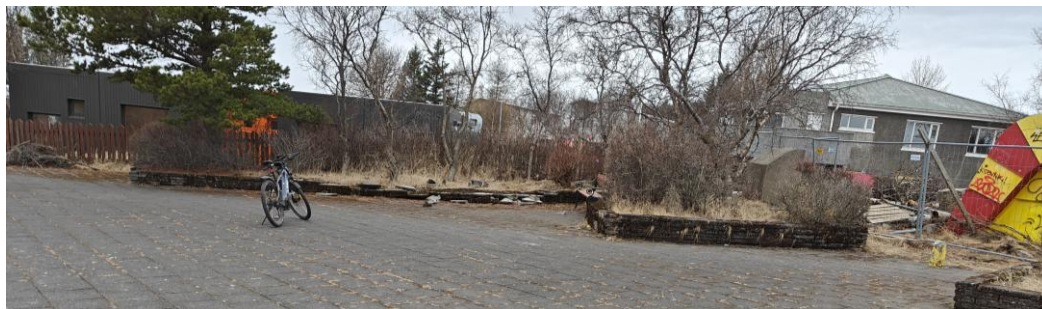
Mynd 4.22 Torg við Sunnutorg, þarfnast lagfæringar.

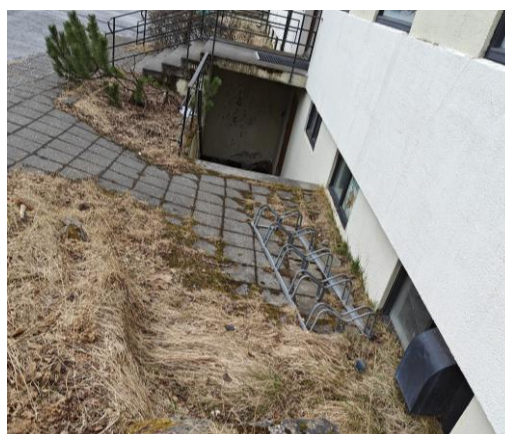
Mynd 4.24 Hjólastæði sem eru við inngang við Dyngjuveg. Fjarlægja þarf gróður við hjólastæðið, festa það niður og staðsetja það betur fjær tröppunum niður í kjallara. Hjólastæði þetta uppfyllir fáar kröfur sem gerðar eru til hjólastæða í *hönnunarleiðbeiningum fyrir hjólræiðar*.

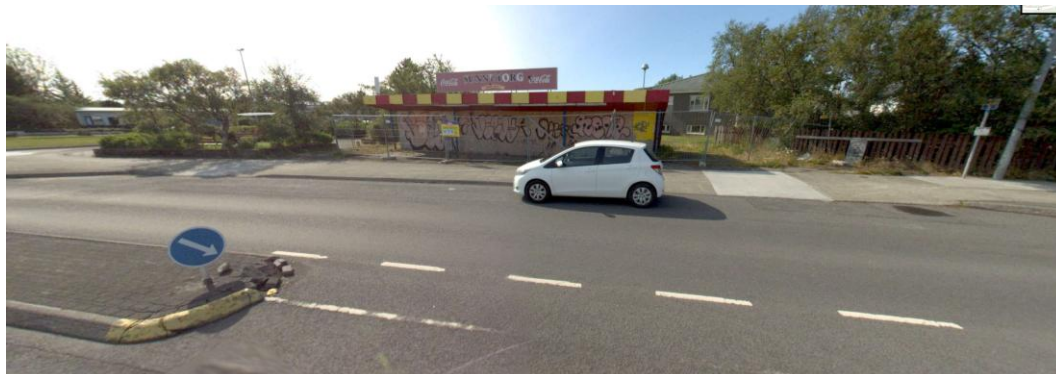
Á mynd 4.25 má einnig sjá að farið er að brotna upp úr kanti á miðeyju.

Mynd 4.25 Æskilegt væri að fjarlægja niðurtektir fyrir ökutæki við báðar hliðar Sunnutorgs (mynd frá ja.is).

Lagt er til að bílastæði sem eru sitthvoru megin við Sunnutorg verði fjarlægð og kansteinn við Sunnutorg verði án niðurtekta fyrir ökutæki líkt og er í dag. Til að tryggja betur öryggi þeirra vegfarenda sem um svæðið fara með því að draga úr akstri yfir gangstétt. Þá myndu bílastæði við götu nýtist betur, ef ekki frátekið pláss vegna bílastæða við hlið Sunnutorgs.

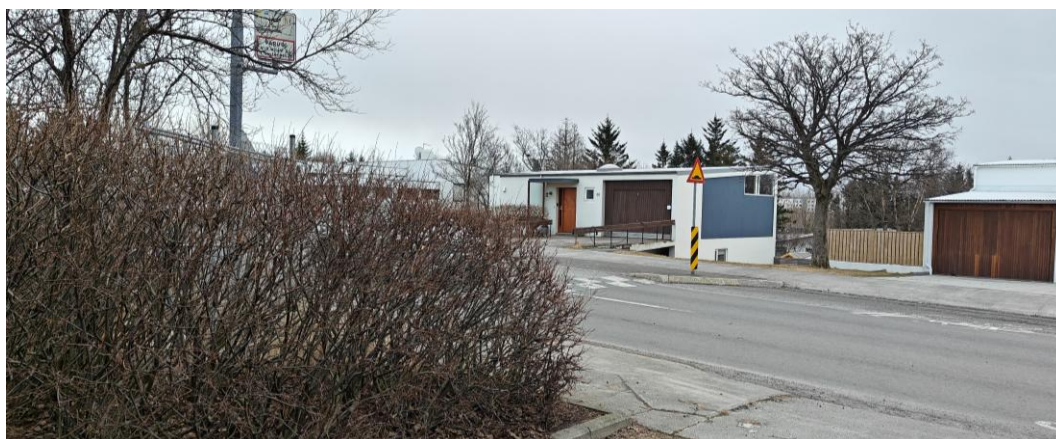
Mynd 4.30 Gróður við innkeyrslu byrgir öikumönnum sýn á komandi umferð. Bak við runna má sjá hvítt ökutæki, gera má ráð fyrir að sýn versni þegar runnar fara að laufgast. Séð frá lóð Laugarásvegar 75.

Við stækkun leikskólans má gera ráð fyrir að fleiri börn gangi um hverfið og því mikilvægt að skoða gróður og girðingar vel, bæði í dag sem og reglulega í framtíðinni, lagt er til að í upphafi skólaársins verði gerð úttekt á breytingum á gæðum og öryggi gönguleiða m.t.t. gróðurs og girðinga í nágrenni leik- og grunnskóla í Reykjavík. Æskilegt er að gera slíkar úttektir árlega, þar sem gott sumar getur valdið miklum vexti í gróðri og uppsetningu girðinga.
