**Rauðsvík ehf./ Hverfisgata 92 ehf.**  
**Til þeirra er málið varðar.**

Reykjavík 13.11.2020.

**Varðar: Hverfisgötu 90. Ástandsmat**

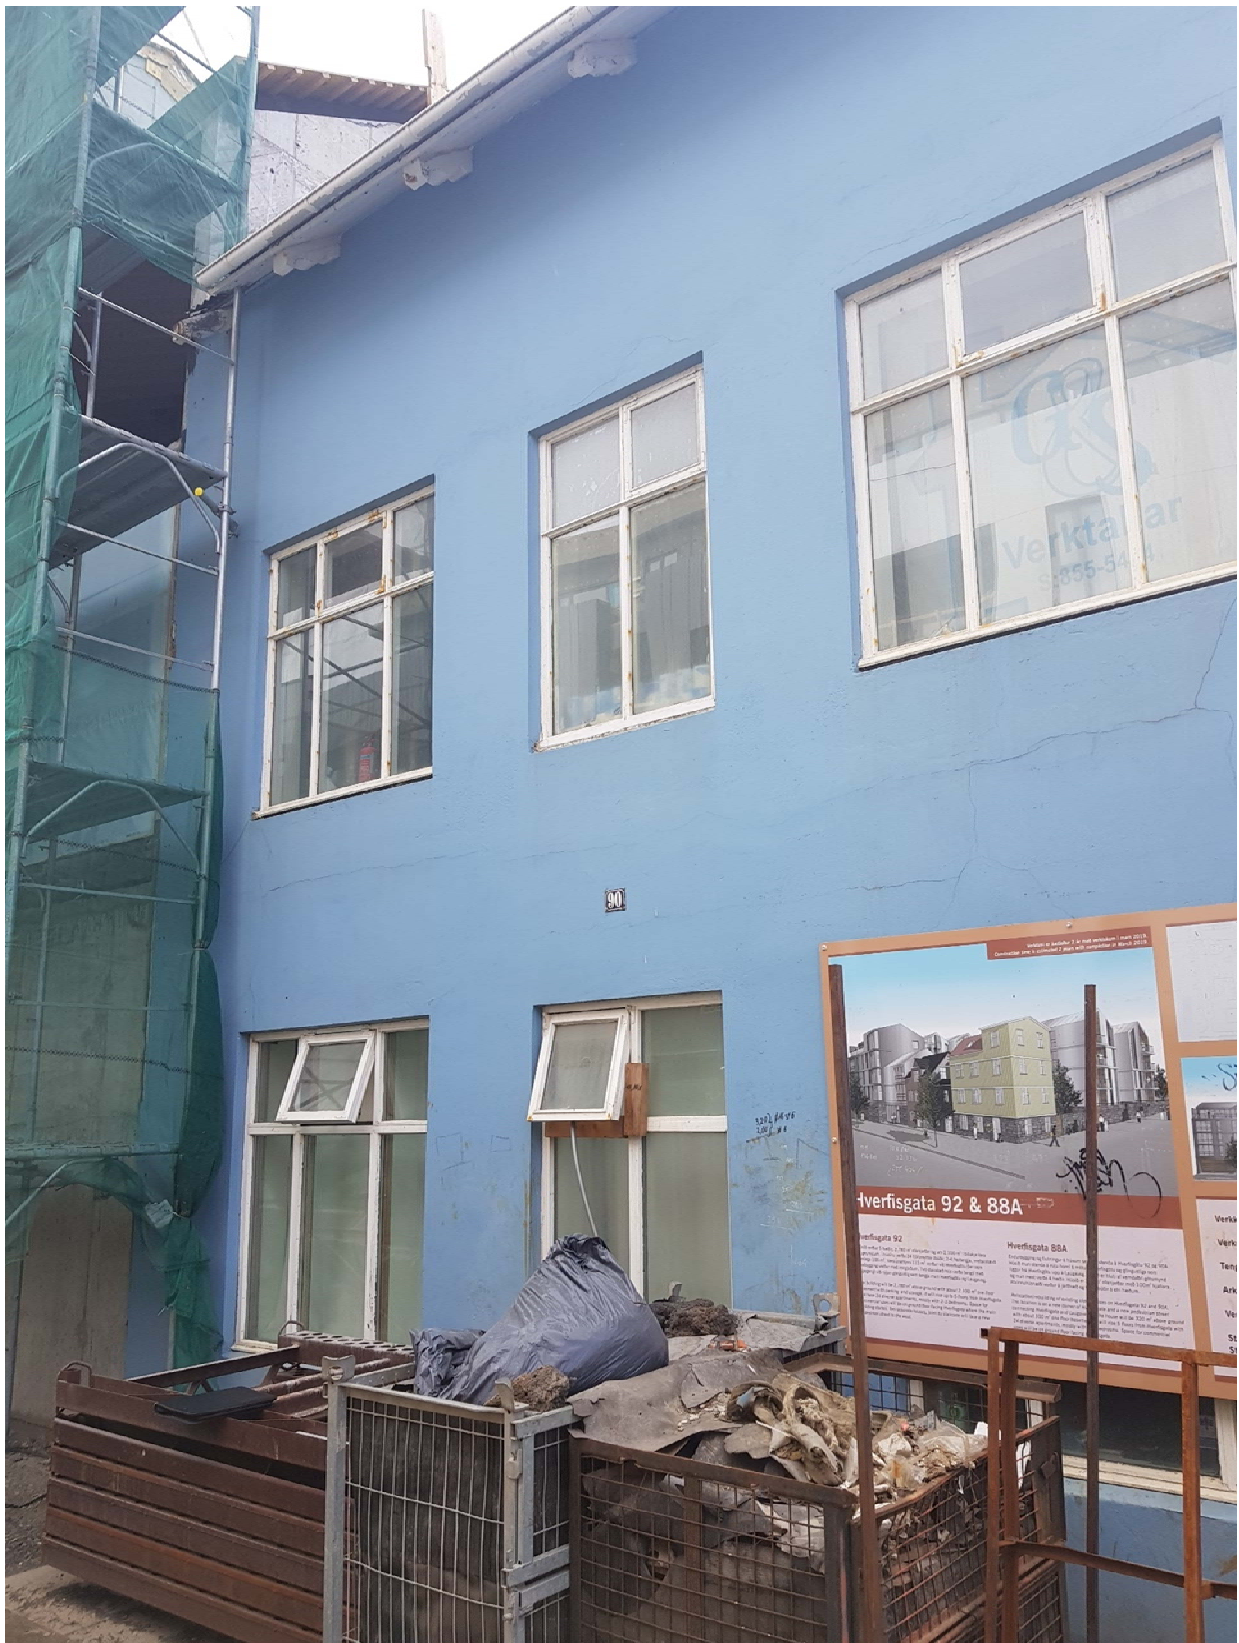
Mynd 1.

Fremri hluti hússins hefur sigið sem bendir til að undirstöður séu ekki fullnægjandi og að sögn eiganda þá fór hreyfing á stað þegar Hverfisgatan var grafin út við endurnýjun, en grafið var niður fyrir sökkla hússins sem vart er hægt að kalla sökkla, en þeir eru steypdir á hlaðið grjót.

Framhlið hússins seig og sprungur mynduðust og stórar sprungur komu á vesturhlið hússins.

Sjá mynd 1 sem tekin var í júní 2019 sem sýnir sprungur og mynd 2 sem tekin var 6.11.2020 sem sýnir að sprungur virðast hafa stækkað lítillega sem bendir á að sig heldur áfram.

Niðurstaða undirritaðs er að fjarlægja skuli allt húsið ásamt undirstöðum og byggja upp á nýtt með sem næst upprunalegu útliti framhliðar eins og kostur er og með þaki eins og er á fyrirbyggjandi samþykktum teikningum.

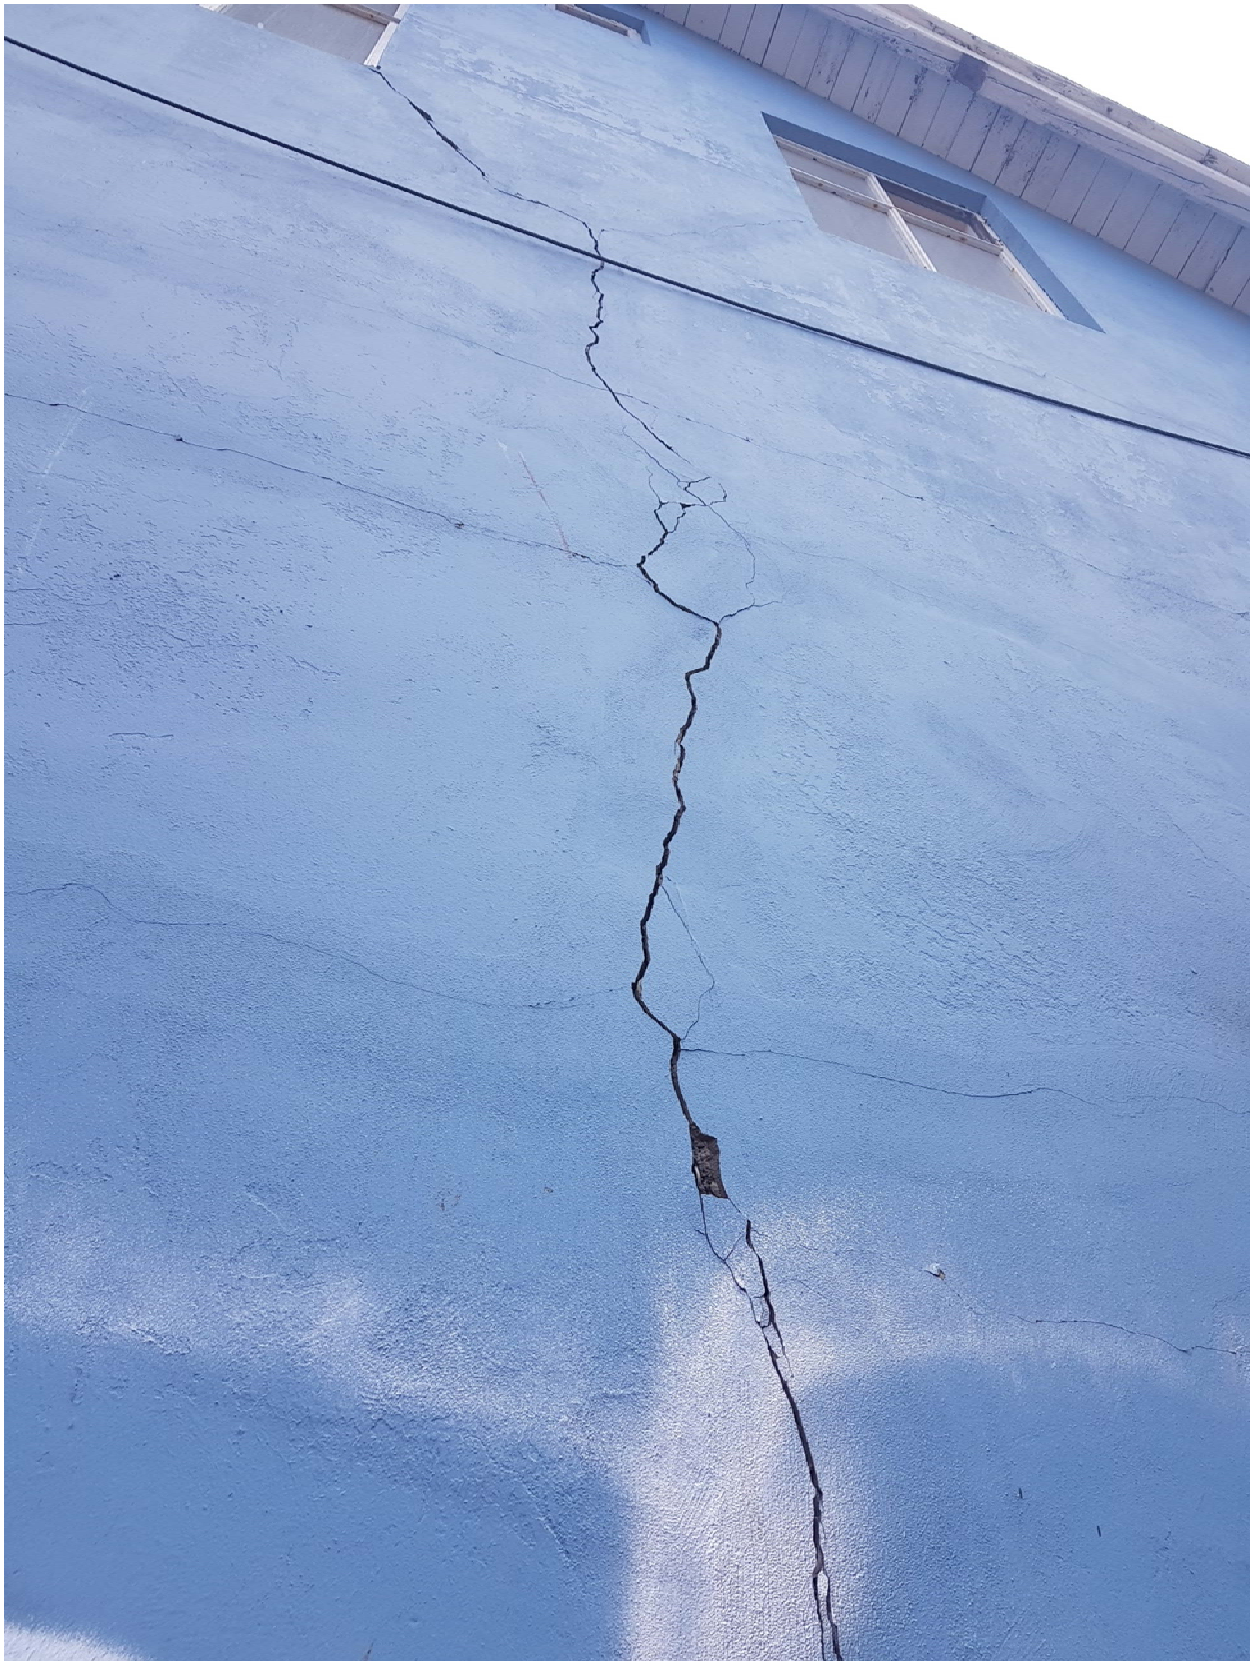
**Mynd 3.**

Sjá mynd 3 sem tekin var af vesturhlið 6.11.2020 sem sýnir víða sprungu frá sökkli að þaki.

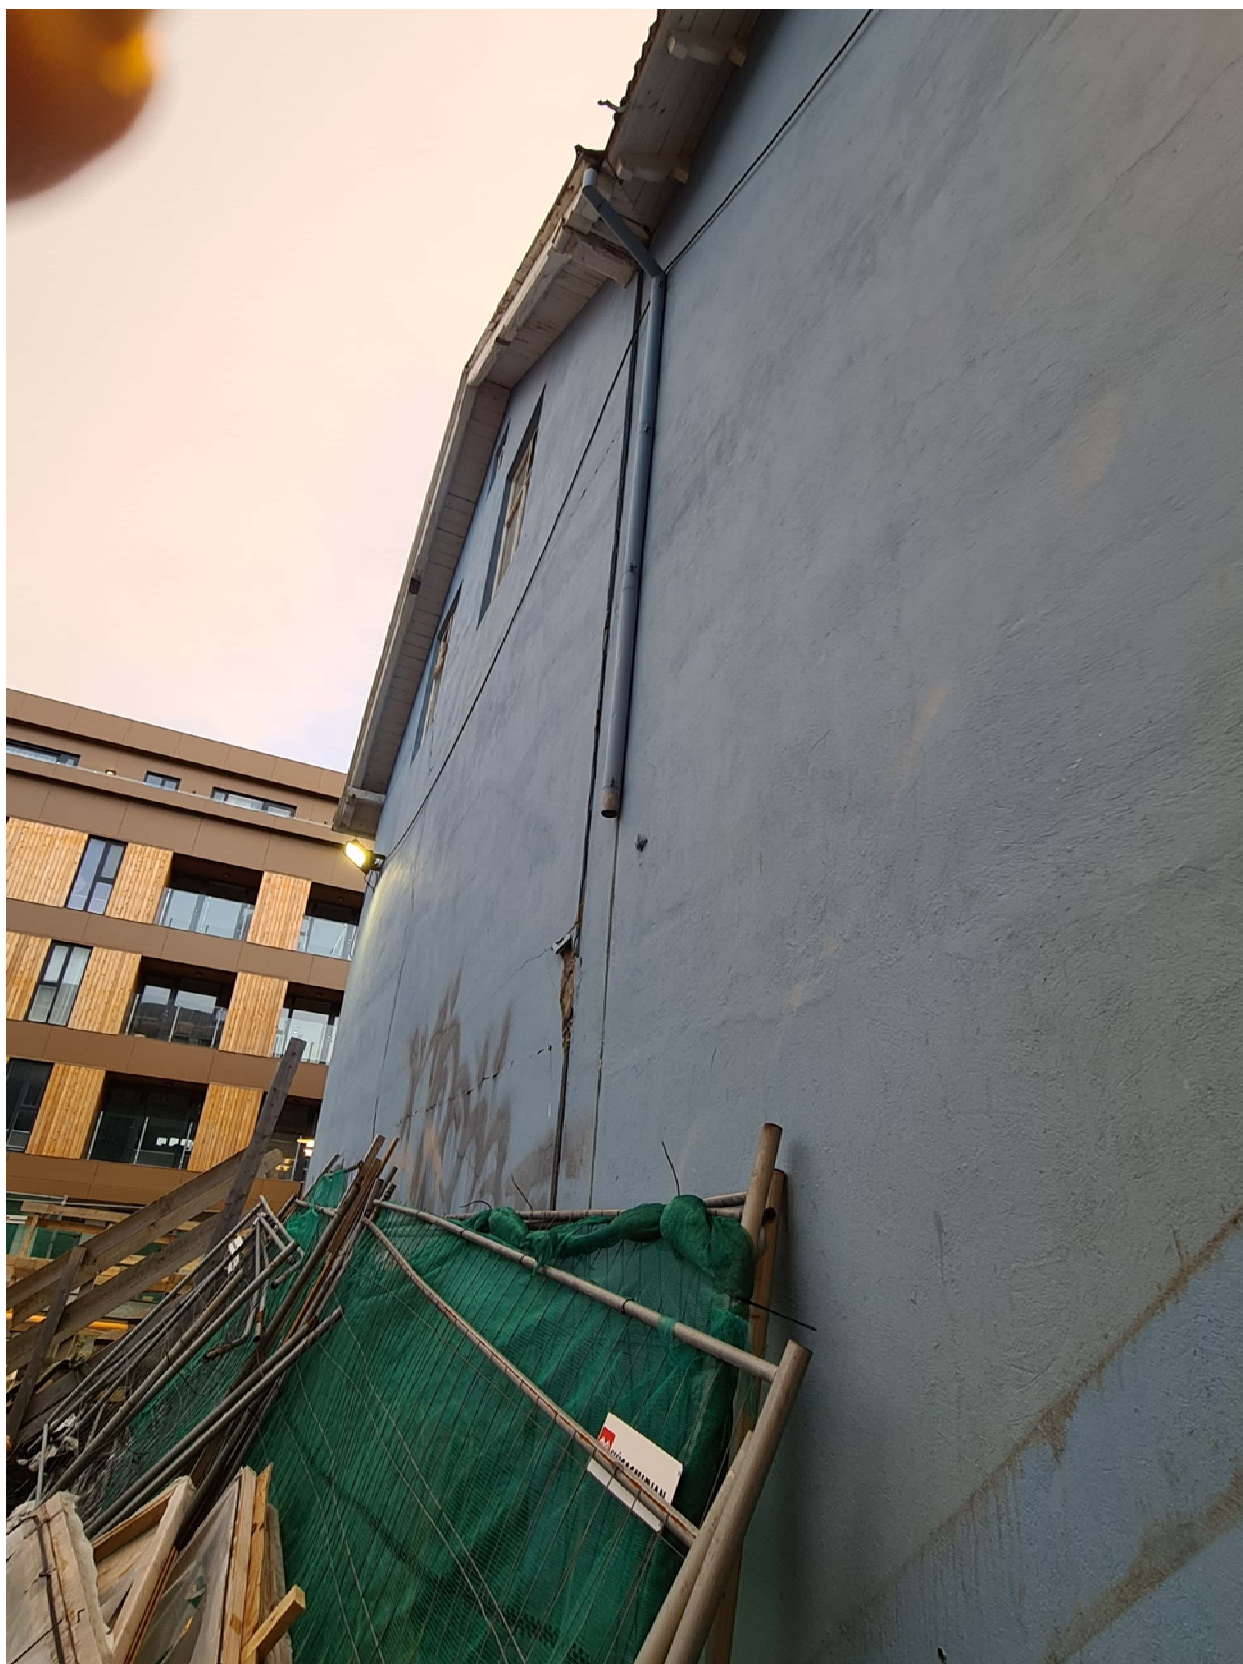
Mynd 4.

Sjá mynd 4 sem tekin var af vesturhlið 6.11.2020 sem sýnir upp í 30 mm. stall við bakhluta húss sem segir að undirstaða hefur sigið og veggur hallar og afleiðing er sprungur í gólfum.

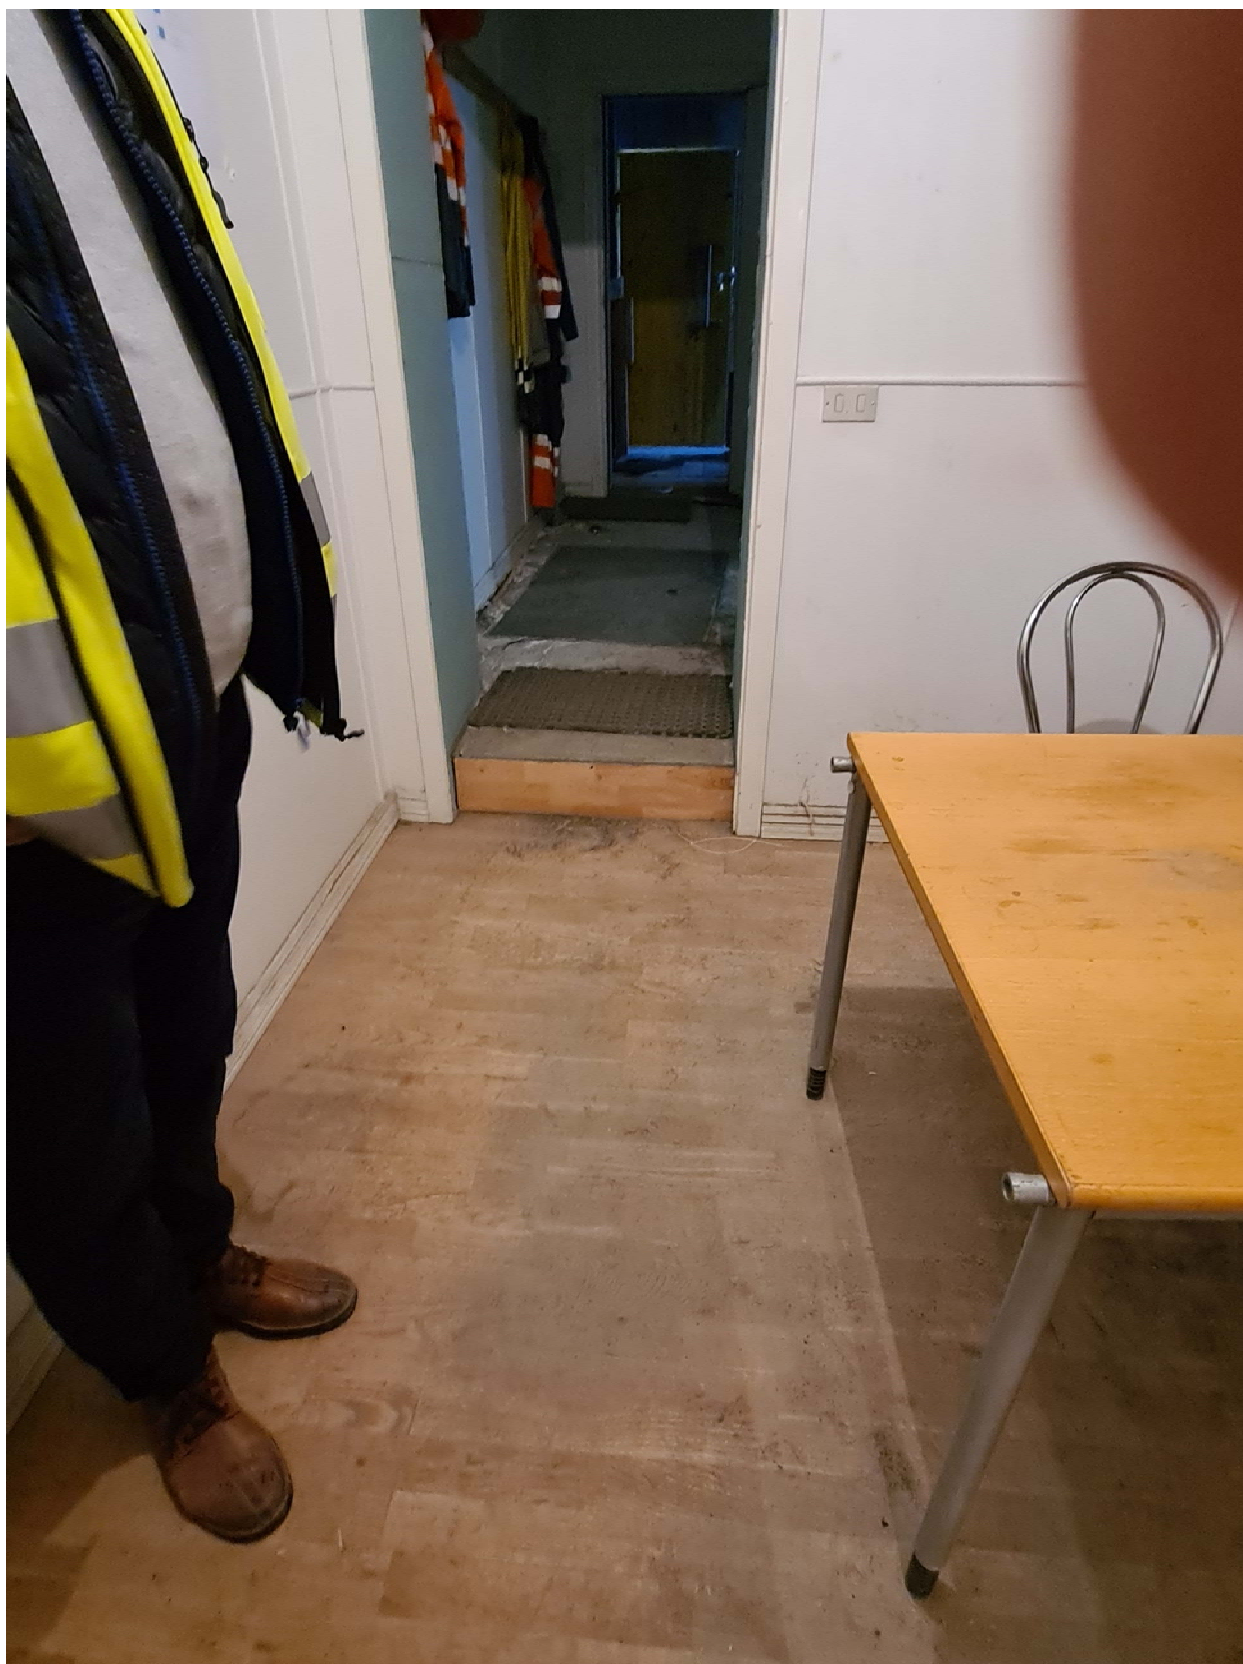
Mynd 5.

Innanhúss eru allar klæðningar og veggir ónýtir, gólf er stallað, sjá mynd 5 og rifur og raufar víða sem sýna að hreyfing er á steypuburðarvirki húss. Sjá mynd 6.

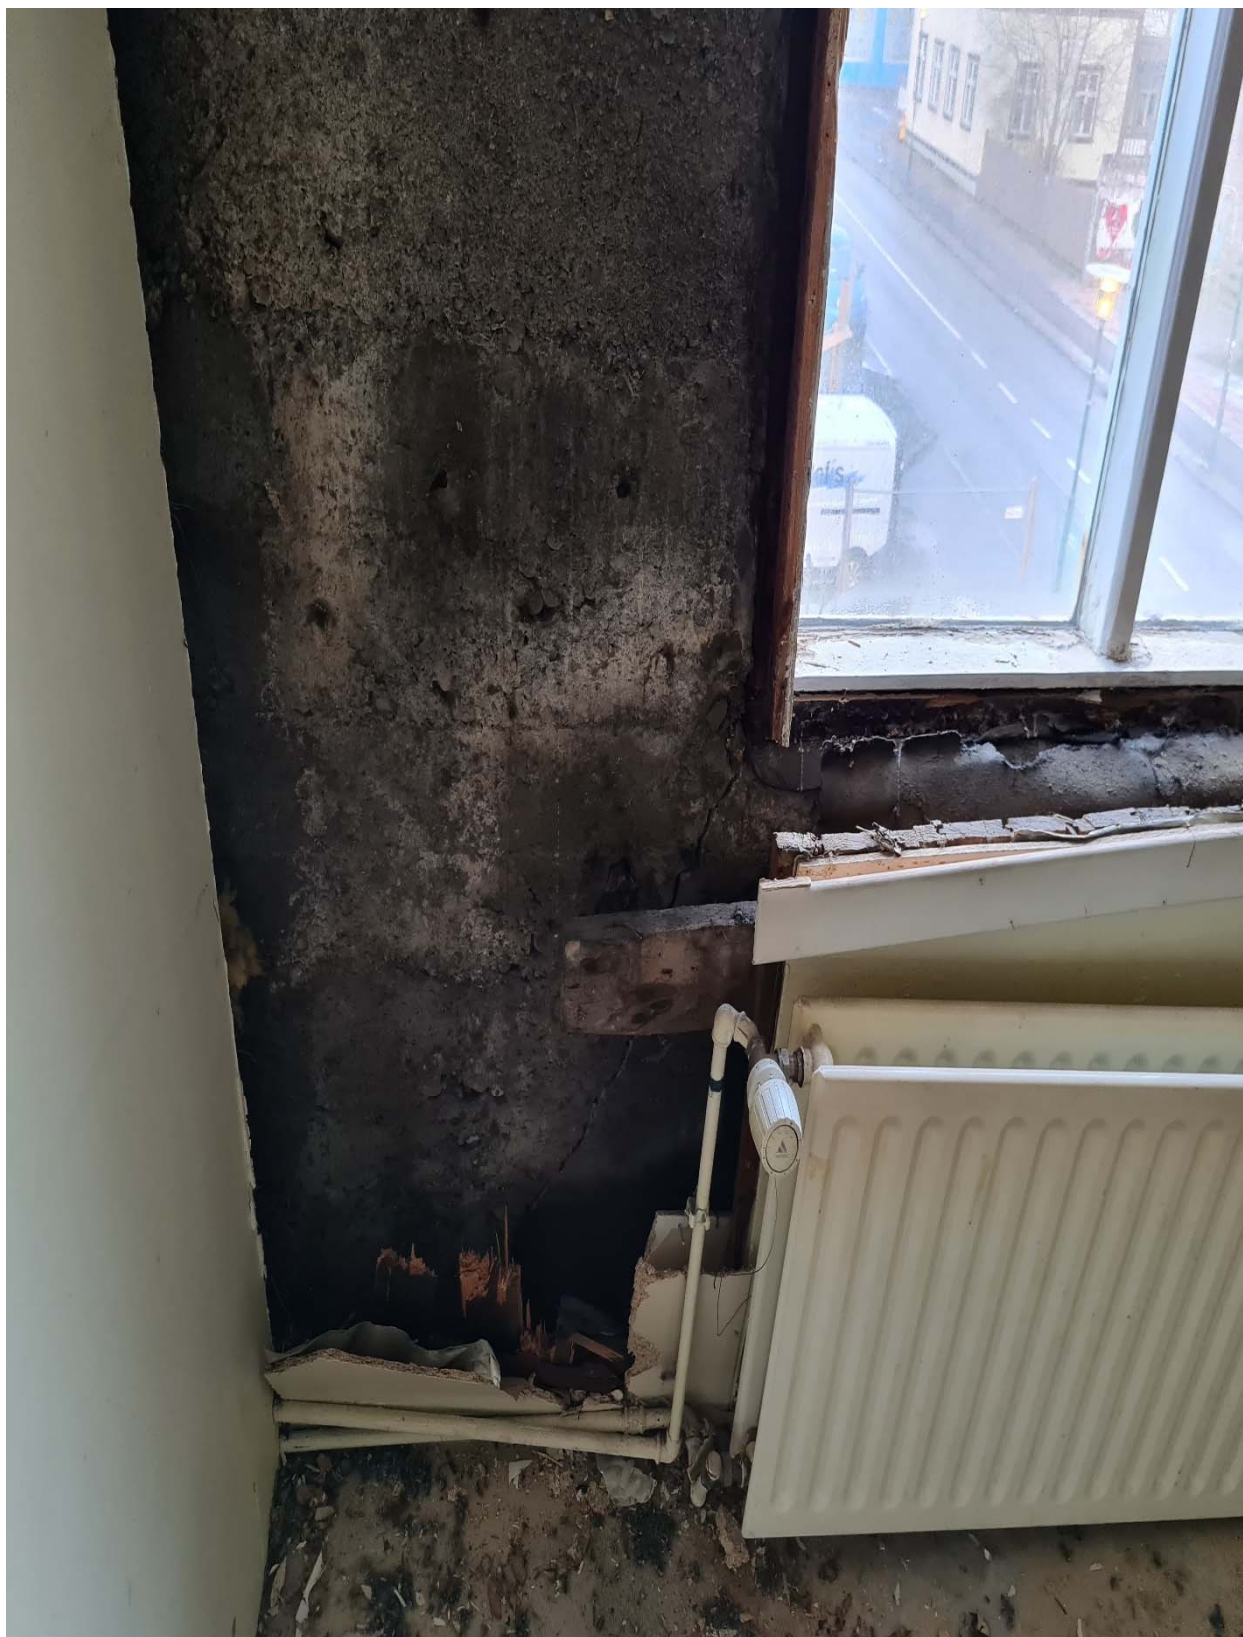
Mynd 7.

Raki og mygla er í útveggjum. Sjá mynd 7.

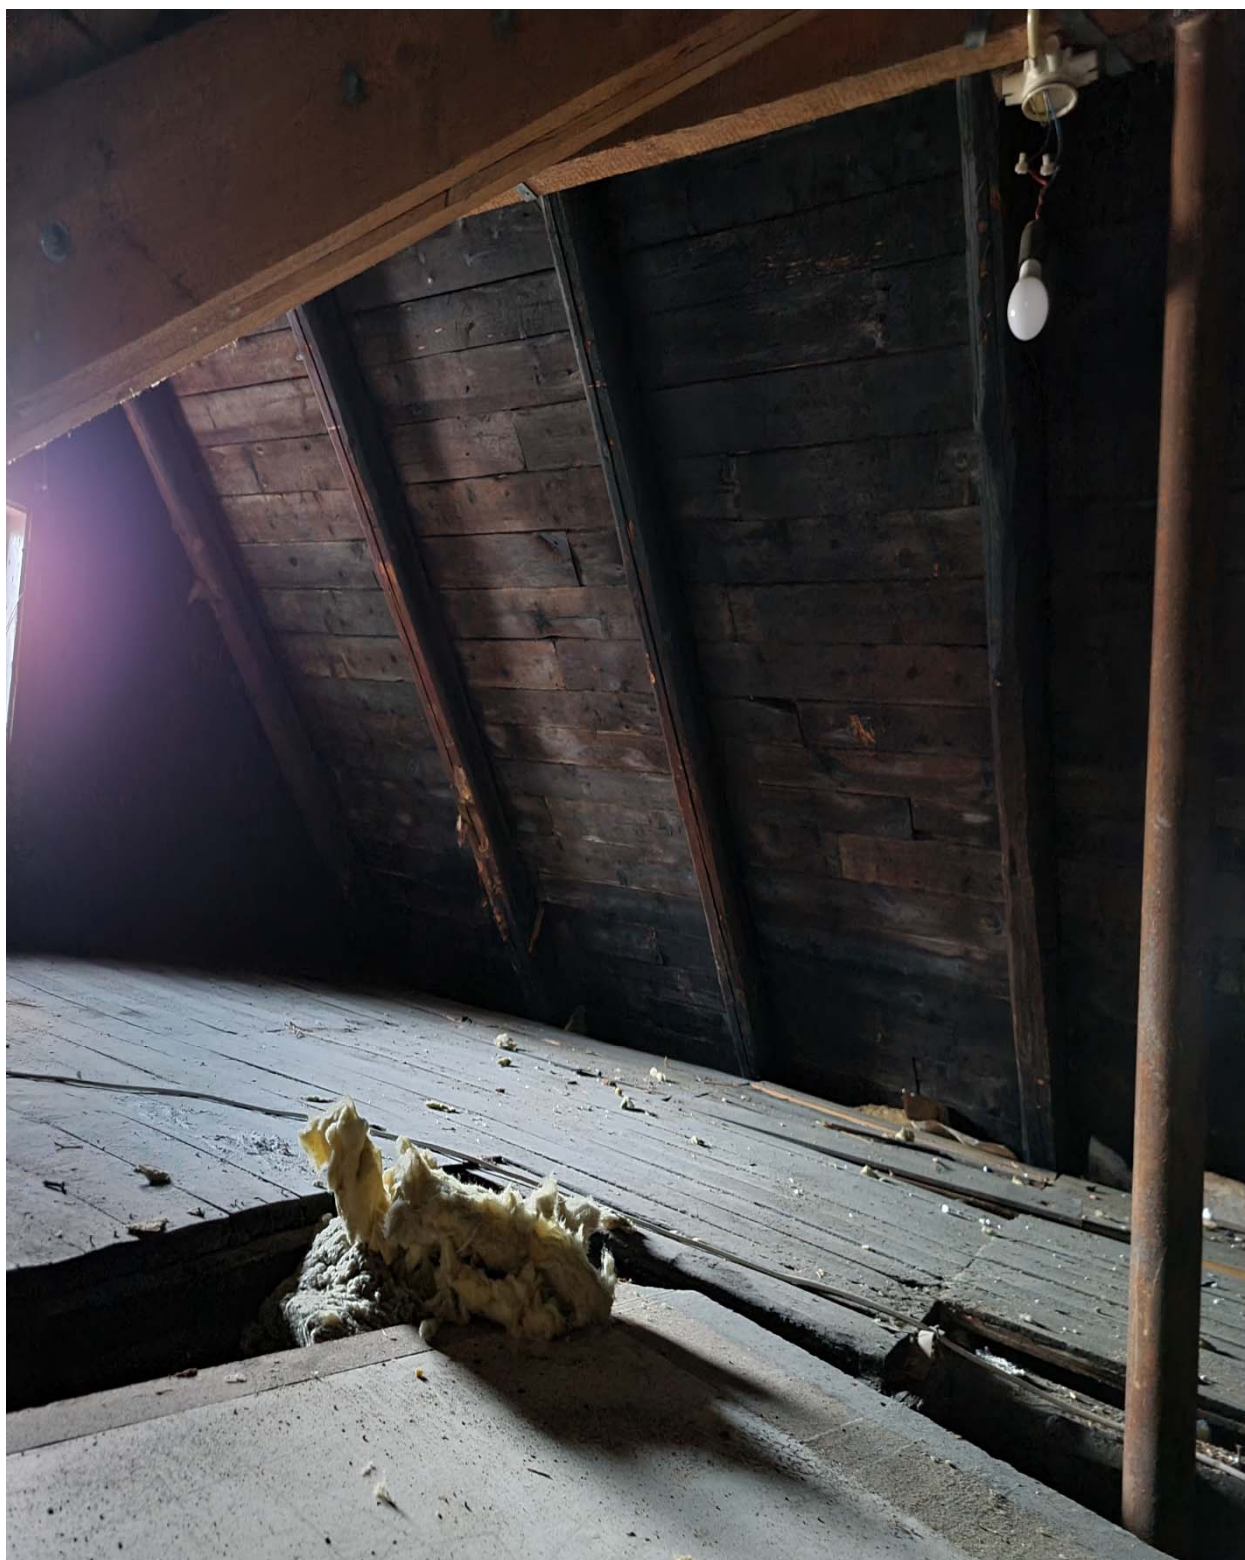
**Mynd 8.**

Allt þak hússins er ónýtt, sperrur og klæðning er svört af raka og myglu og ekkert nýtilegt af þaki. Sjá mynd 8 og 9.
