# **HÖFUÐSTÖÐVAR OR BÆJARHÁLSI 1**

## **ÁSTANDSSKOÐUN MANNVIRKJA Á LÓÐINNI OG KOSTNAÐARMAT**

Verkís var fengið til að gera ástandsskoðun á hinum ýmsu mannvirkjum á Bæjarhálsi 1, þ.e.a.s. Kyndistöð (mhl. 01), Dælustöð/skerpustöð (mhl. 07), Norðurhús (mhl. 08), Skrifstofur (mhl. 09), Bílageymsla (mhl. 10) og Lokahús (Árbæjarbrunnur mhl. 11). Tæknirými (þvottastöð mhl. 12) og olíugeymi (mhl. 13) ekki tekið með. Mannvirkin voru sjónskoðuð að utan og innan og síðan var lagt mat á kostnað við endurbætur á þeim hlutum sem fram komu við úttektina.

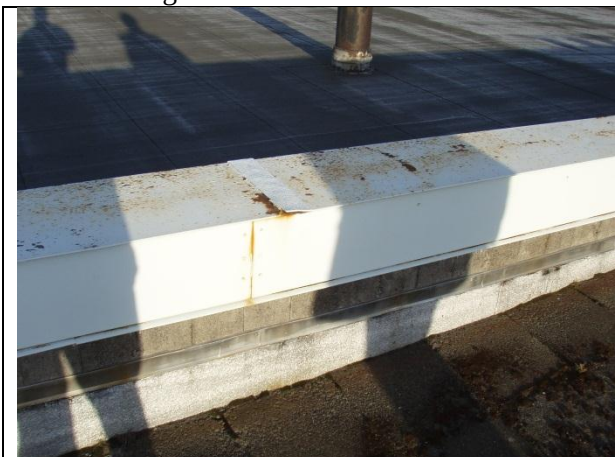
- Mála þarf áfellur ofan á steiptum vegg sem gengur upp í gegnum þak stöðvarinnar á milli yngri og eldri hluta Kyndistöðvarinnar (mynd 1).
- Við skoðun kom í ljós að ryðguð blikk áfella sem er yfir mannopi (uppi á þaki hússins) er laus og þarf að festa henni sem allra fyrst til að koma í veg fyrir að hún fjúki af. Einnig þarf að mála hana innan tveggja ára (mynd 2).

**Mynd nr. 1.** Steiptur veggur sem gengur upp úr þaki stöðvarinnar er klæddur með blikk áfellu sem er byrjuð að ryðga. Mála þarf áfelluna. (2)\*

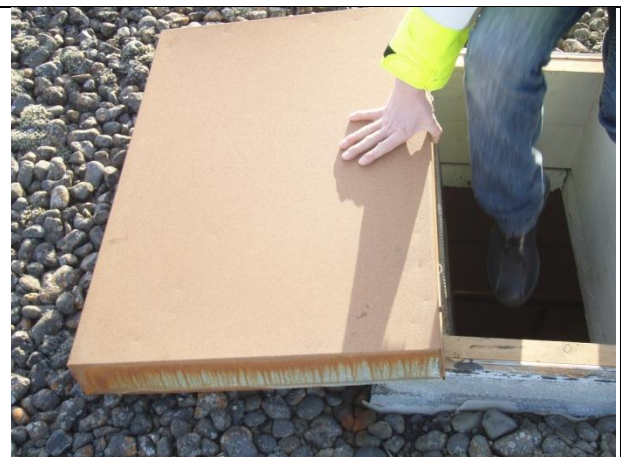
**Mynd nr. 2.** Blikklok á mannopi upp á þak er ryðgað og þarf að mála það. (2) Einnig er lokið laust að sunnanverðu frá krossviðarplötunni undir henni. Festa þarf blikklokina sem fyrst til að það fjúki ekki af. (1)

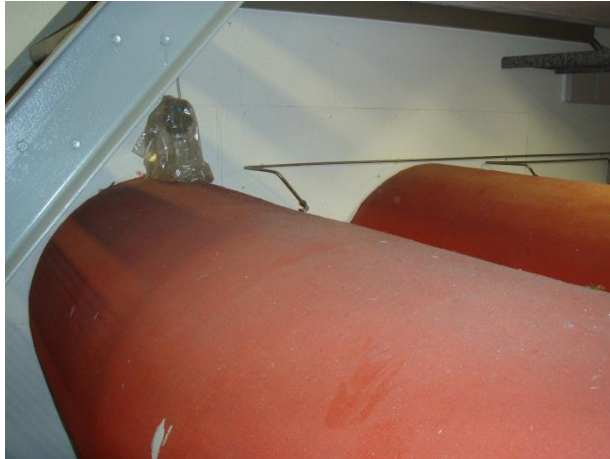
- Flóðavarnir vantar við enda á tveim hitaveitustokkum sem tengjast stöðinni til að koma í veg fyrir að flóð verði í stöðinni ef upp kemur bilun á lögnum í stokkunum (mynd 3).

**Mynd nr. 3.** Flóðavörn vantar í kringum hitaveitupípur við stokkenda sem tengjast stöðinni. (1)

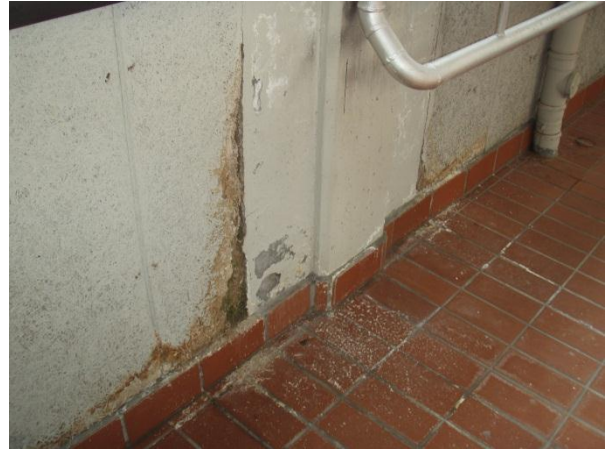
- Kjallaragólfplötur kyndistöðvarinnar eru misháar og hafa vatnslekar komið gegnum millivegg sem er á milli þeirra. Koma þarf fyrir litlum dælubrunni þar sem vatnið hefur runnið í gegnum veggina til að lækka jarðvatnsstöðuna undir efri kjallaraplötunni (mynd 4).

**Mynd nr. 4.** Lekaskemmdir eru á vegg milli efri og neðri gólfplötu. Setja þarf upp dælubrunn til að lækka vatnsstöðuna. (2)

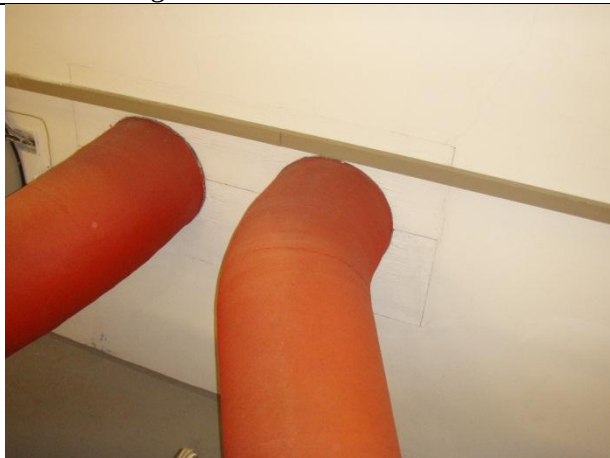
**Mynd nr. 1.** Flóðavörnir vantar í kringum hitaveitupípur við stokkenda sem tengjast stöðina. (1)

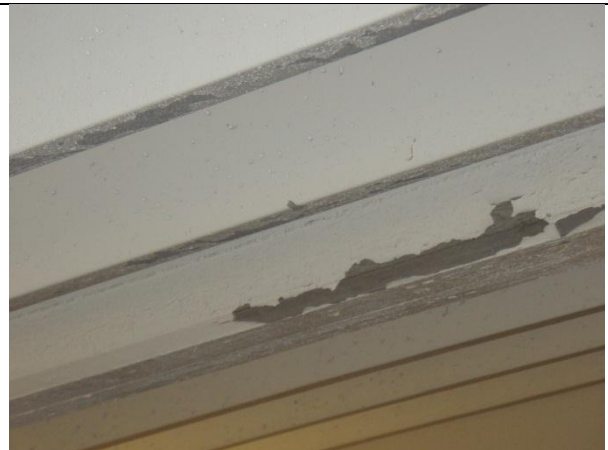
**Mynd nr. 2.** Gamlar lekaskemmdir eru á loftum stöðvarinnar. Kominn er tími á að mála dælustöðvar hlutann að innan. (3)

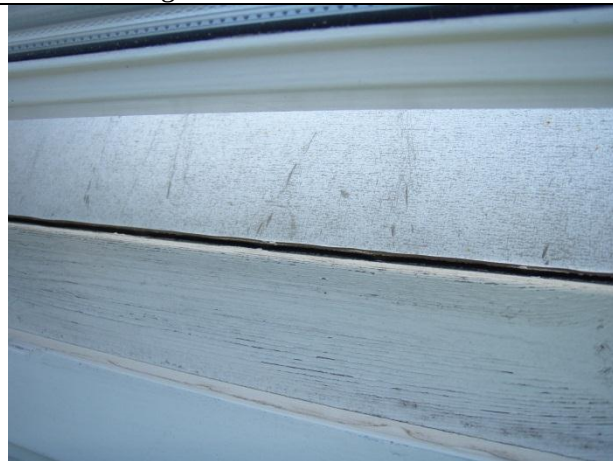
**Mynd nr. 1.** Rifur eru milli áfella og botnstykkja glugga og þar á vatn greiða leið á milli. Kítta þarf í þessar raufar. (2)

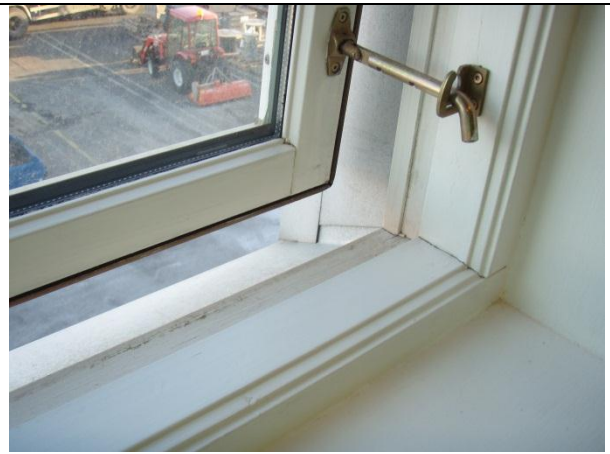
**Mynd nr. 2.** Þéttingar á opnanlegum gluggum eru óþéttar. Yfirfara þarf þessar þéttingar til að ekki blási inn með gluggunum. (2)

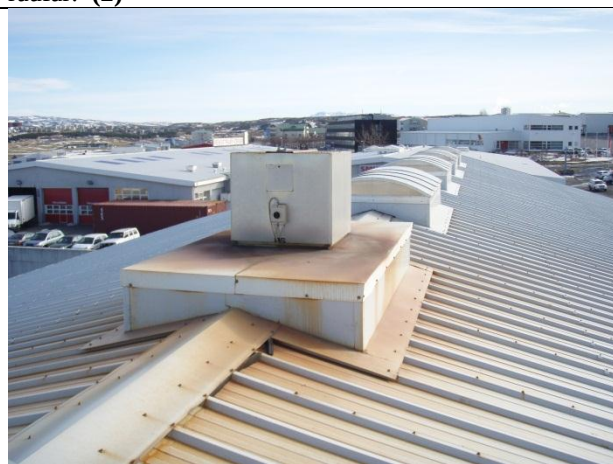
**Mynd nr. 3.** Ryð er komið í langsamskeyti, skráfur og víða á þaki Norðurhús. Mála þarf þakið innan 2-3 ára. (2)

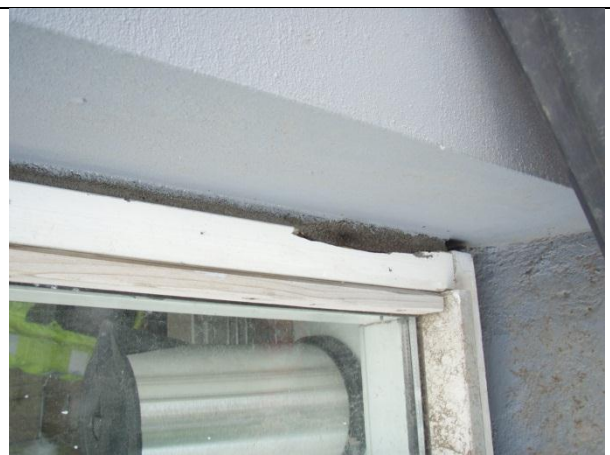
**Mynd nr. 4.** Þéttingar vantar í kringum hurðir og glugga sem eru í steypum útveggjum á jarðhæð hússins. Yfirfara þarf þessar þéttingar. (2)

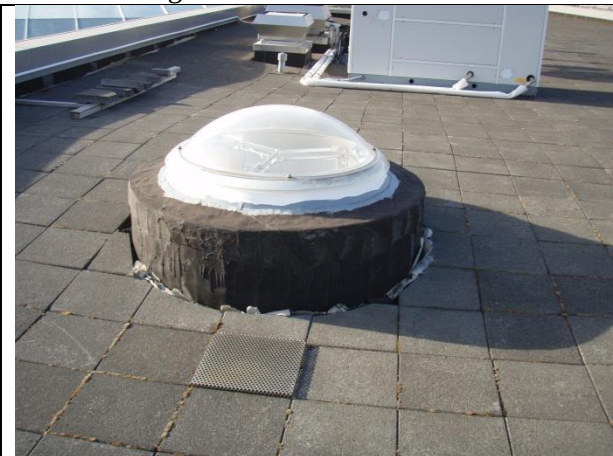
- Plastlúga sem er yfir ofanljósi upp úr hringstigahúsi er óþétt og gefur eftir þegar tekið er í kanta hennar. Kanna þarf með að styrkja hana til að koma í veg fyrir sog og hávaða frá henni þegar veður eru verst (mynd nr. 1).

**Mynd nr. 1.** Plastlúga er yfir ofanljósi upp úr hringstiga í norðurhluta hússins. Plastið er svagt og því lyftist það í óveðrum. Styrkja þarf lúguna (1)

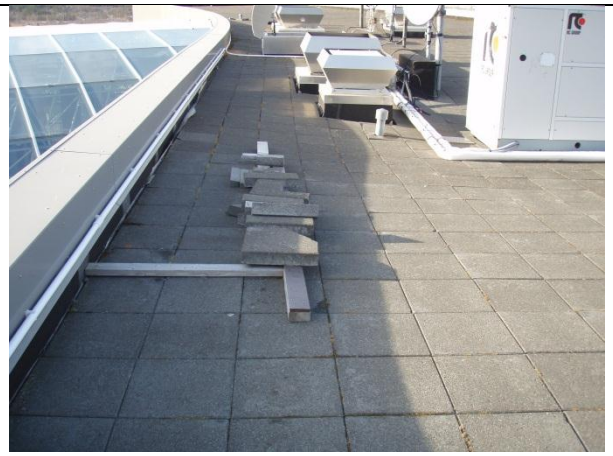
- Timbur með hellum ofan á liggur á hellulögn austantil á þaki hússins. Ekki er ljós tilgangurinn með þessu timburverki og ætti að skoða það hvort ekki megi fjarlægja þetta (mynd nr. 2).

**Mynd nr. 2.** Hellur liggja ofan á timburbita ofan á hellulögn þaks. Ekki er ljós tilgangurinn með þessu. Fjarlægja þarf þetta af þakinu. (1)

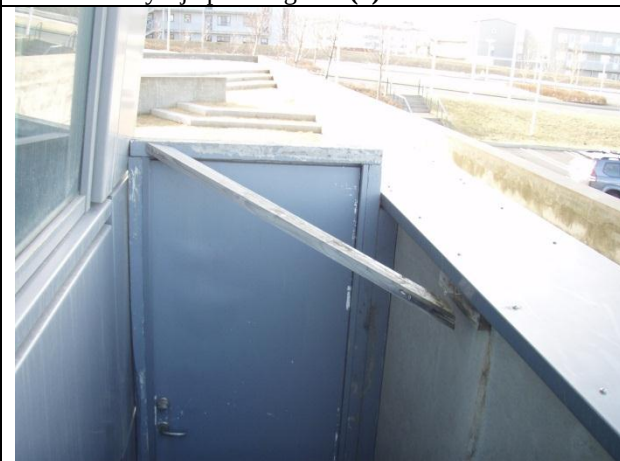
- Timburhurð sem er fyrir stiga upp á neðra þak hússins er laus að ofan. Timburlaski sem heldur henni að ofanverðu hefur rífið sig lausan. Laga þarf laskann strax til að koma í veg fyrir að hurðin og karmurinn fjúki burt. Stefna þarf að því að setja viðeigandi álhurð í stað núverandi bráðabirgðahurðar (mynd nr.3).

**Mynd nr. 3.** Bráðabirgða timburhurð sem sett var fyrir stiga upp á þak utan við 1. hæð að vestan er laus. Laski hefur rífið sig lausan. Setja þarf varanlega hurð hér. (1)

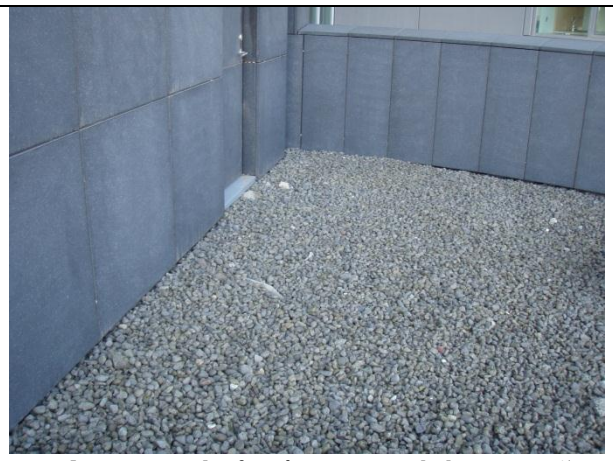
- Skipta þarf um mól ofan á neðri þakinu og setja stórgrýttari mól í staðinn eða hellulögn til að koma í veg fyrir slys á fólki, skemmdir á bílum og húsum í verstu veðrum (mynd nr. 4).

**Mynd nr. 4.** Mól ofan á einangrun þaks utan við 1. hæð er of fin (létt) og hefur verið að fjúka í verstu veðrum. Stækka þarf mölina eða setja hellur í stað hennar. (1)

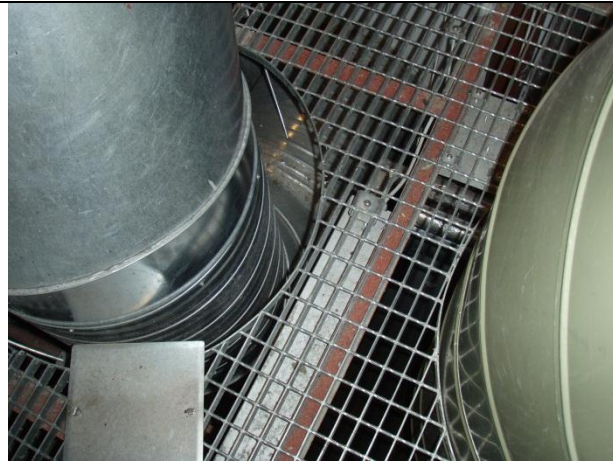
**Mynd nr. 5.** Stórar rifur eru milli rimlagólfa og röra víða í lagnasköftum Vesturhúss. Fella þarf plötur yfir þessi göt. (1)

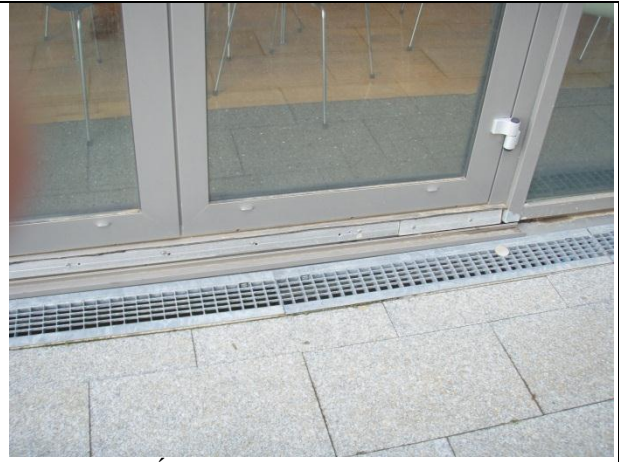
**Mynd nr. 6.** Állista vantar undir hurð frá mötuneyti. Setja þarf hann upp að nýju. (1)

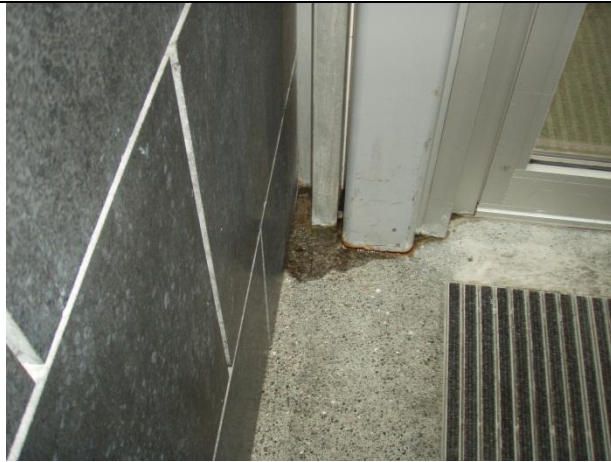
- Leki er enn inn með aðalinngangi (hringhurð) á 1. hæð hússins. Lagt er til að sett verði niðurfallsrenna þvert yfir stétt framan við innganginn til að veita vatn frá gaflinum og koma þannig í veg fyrir leka inn með hurðinni (mynd nr. 1).

**Mynd nr. 1.** Lekataumur inn með hurðarkarmi austan við gönguhurð í aðalinngangi. Þetta þarf þennan leka. (1)

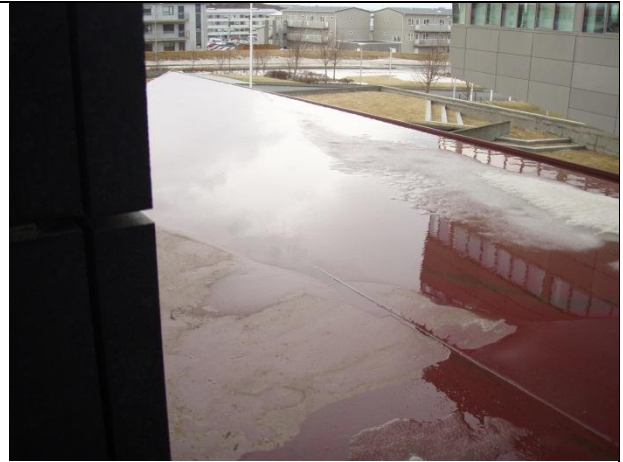
**Mynd nr. 2.** Vatnspollur situr ofan á skyggni. Hreinsa þarf niðurföll til að veita vatninu burt. (1)

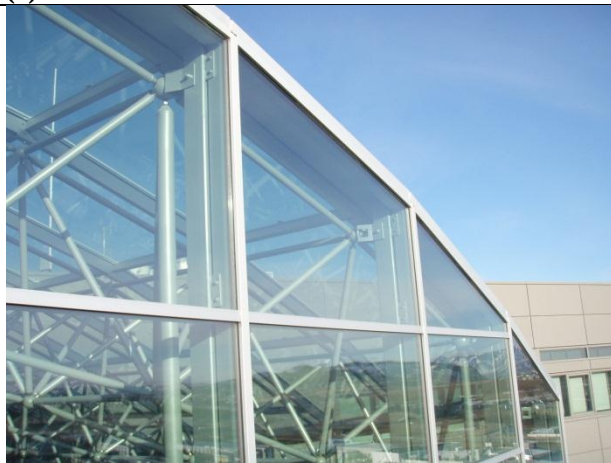
**Mynd nr. 3.** Tveir lóðréttir þéttlistar hafa sigið niður nyrst á austurhlið glerhjúps. Lyfta þarf þeim upp aftur og festa. (1)

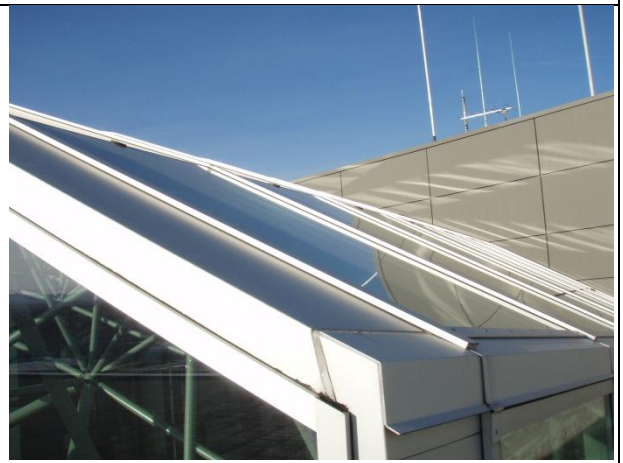
**Mynd nr. 4.** Tveir austustu þéttlistarnir í norðaustur horni á þaki glerhjúpsins hafa sigið niður um 3 cm. Laga þarf þá og festa. (1)

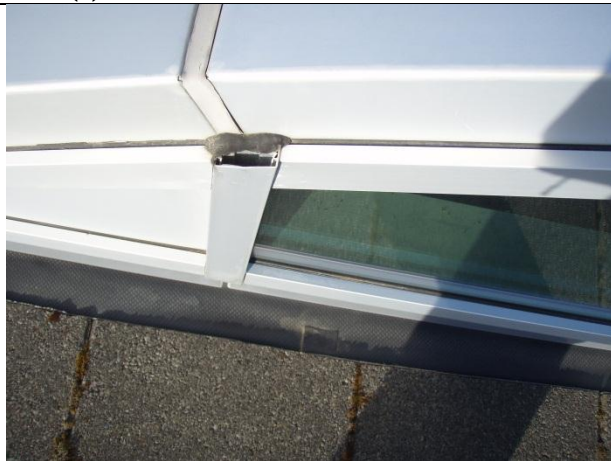
**Mynd nr. 5.** Lóðréttir þéttlistar á austurgafli glerhjúps eru opnir að ofanverðu og því á vatn greiðan leið þar inn. Loka þarf listunum að ofan. (1)

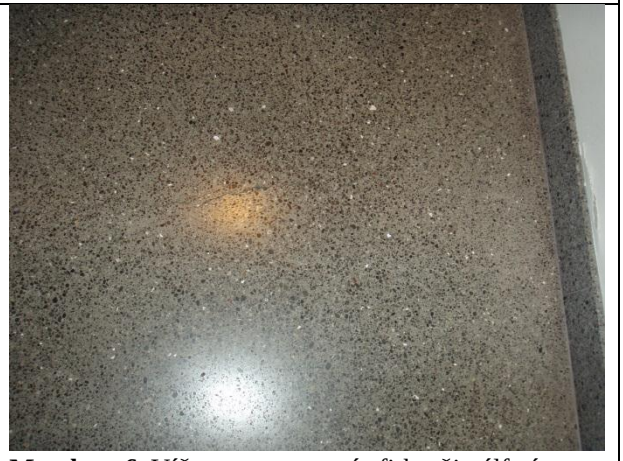
**Mynd nr. 6.** Víða eru sprungur í yfirborði gólfa á göngubrum. Ekki er talið þörf á að gera við þetta í náninni framtíð.

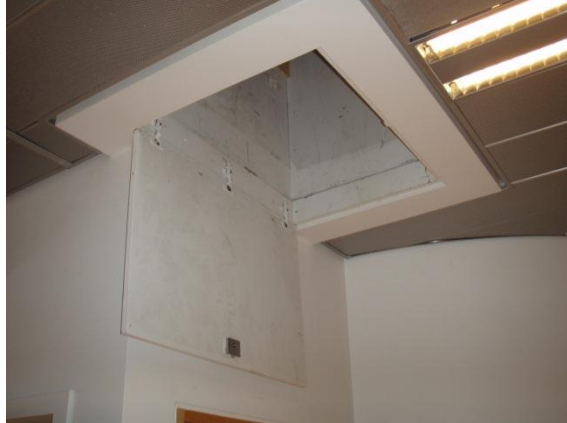
- Lokunarbúnaður á Lúgu upp á þak er bilaður og því ekki hægt að loka honum (mynd nr. 1).

**Mynd nr. 1.** Lúga fyrir mannopi upp í þakrými læsist ekki. Loka þarf lúgunni. (1)

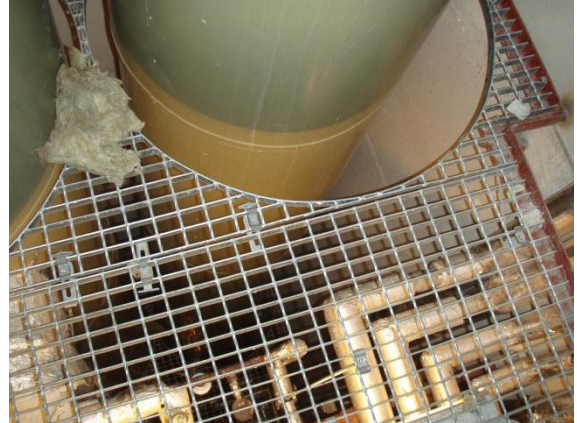
**Mynd nr. 2.** Rifur eru víða milli lagna og rimlagólfa í lagnastokkum. Setja þarf lok yfir þessar rifur. (1)

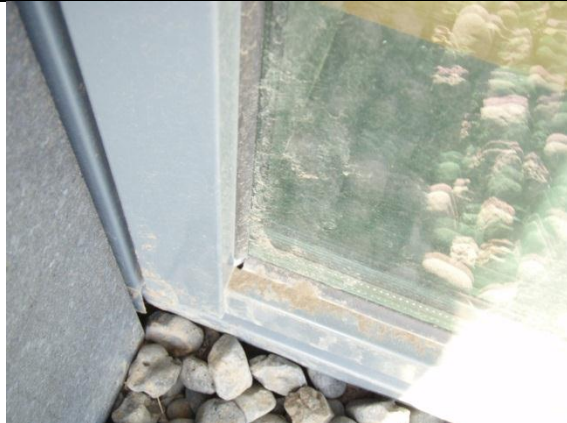
**Mynd nr. 3.** Víða eru göt við enda á láréttum botnlistum og þar kemst því vatnið auðveldlega inn. Kítta þarf í þessi göt. (1)

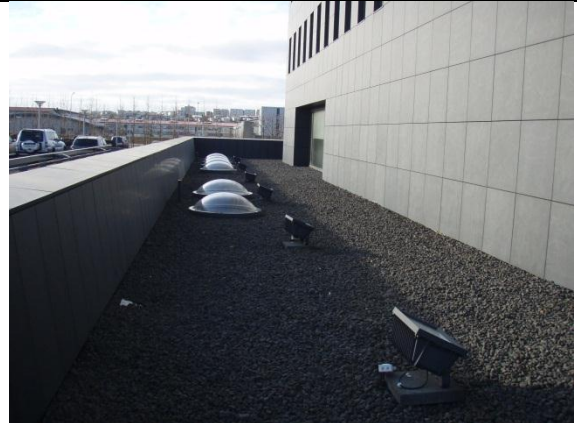
**Mynd nr. 4.** Fín mól er ofan á einangrun þaks yfir kjallara - 1. hæðar. Setja þarf grófari mól eða hellur í hennar. (2)

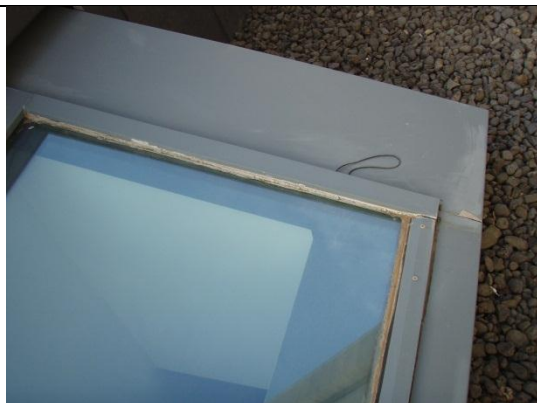
**Mynd nr. 5.** Kíttað hefur verið með gleri í langaglugganum á þaki yfir kjallara -1. hæðar. Setja þarf viðeigandi þéttilista á þennan glugga (2)

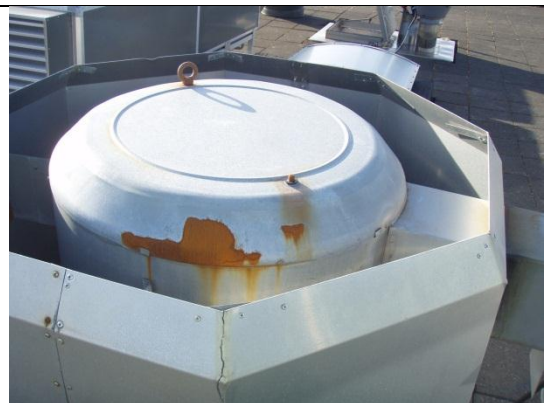
**Mynd nr. 6.** Hífilykkju vanta á mótör og ryð er byrjað að koma efst á mótör. Setja þarf hífilykkju og mála mótör. (2)

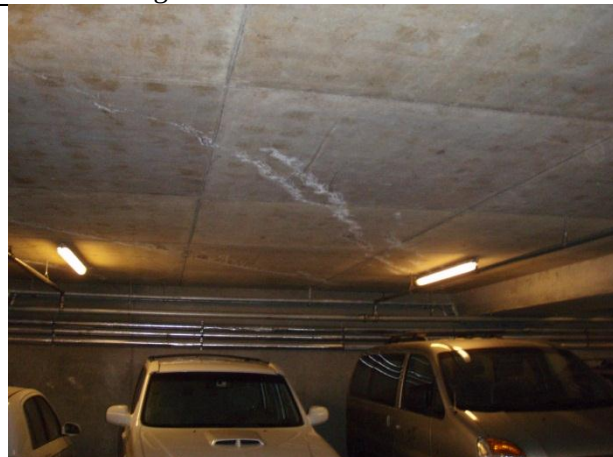
**Mynd nr. 1.** Margar sprungur eru í millilofti bílageymslu og þar kemst vatn greiðlega í gegn. Þetta þarf þessar sprungur og veita vatni burt. (1)

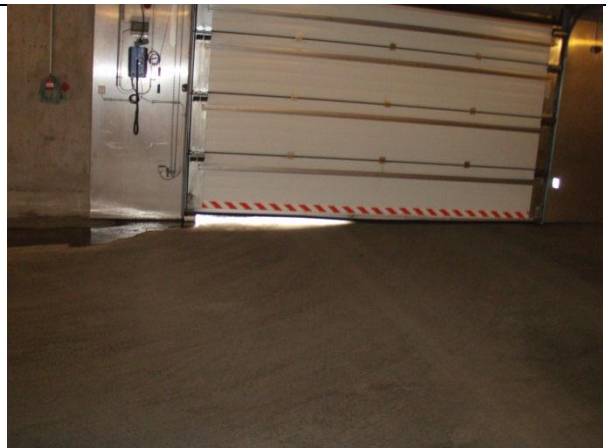
**Mynd nr. 2.** Stór rífa er undir innkeyrsluhurð 2. hæðar og þar flæðir vatnið inn. Steypa þarf hrygg í gatið til að stoppa vatnsflóðið. (1)

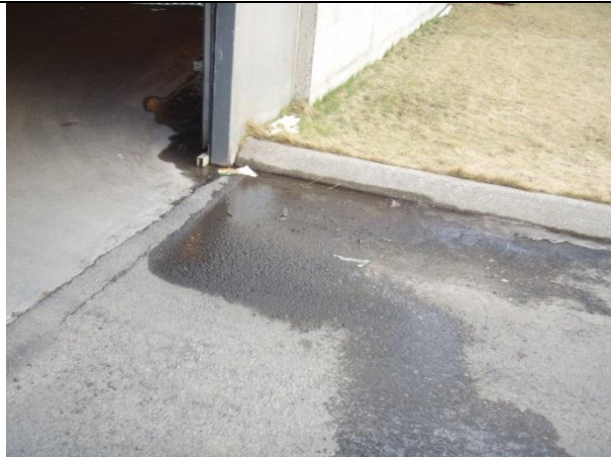
**Mynd nr. 3.** Allt vatn úr rampa framan við innkeyrslu-hurðina rennur inn undir hurðina og eftir bílageymslunni að niðurfalli sem er við næstu súlu. Setja þarf svelg utan við hurðina. (1)

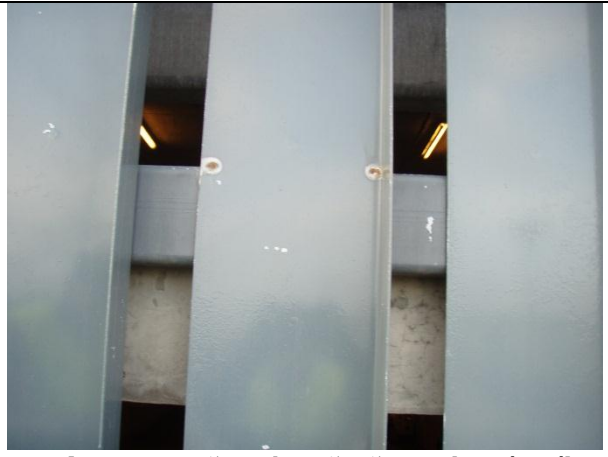
**Mynd nr. 4.** Ryð er byrjað að myndast á málm-klæðningu á norðurhlið bílageymslunnar. Einkum út frá suðum og víða. Mála þarf klæðninguna innan tíðar. (3)

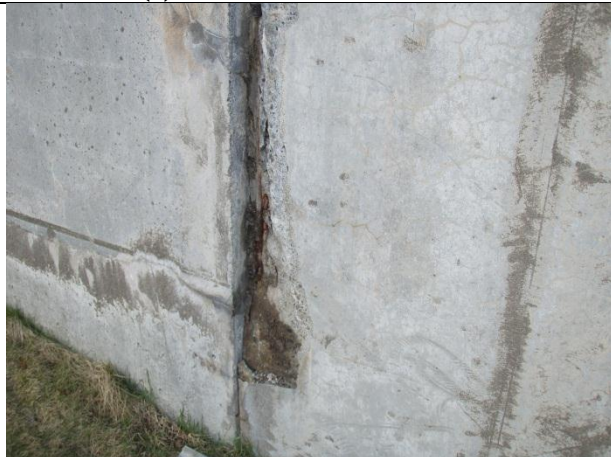
**Mynd nr. 5.** Stór múrskemmd er í suðausturhorni bíl-geymslunnar. Gera þarf við þessa skemmd og ganga frá steypuskilum með áláfelli yfir. (1)

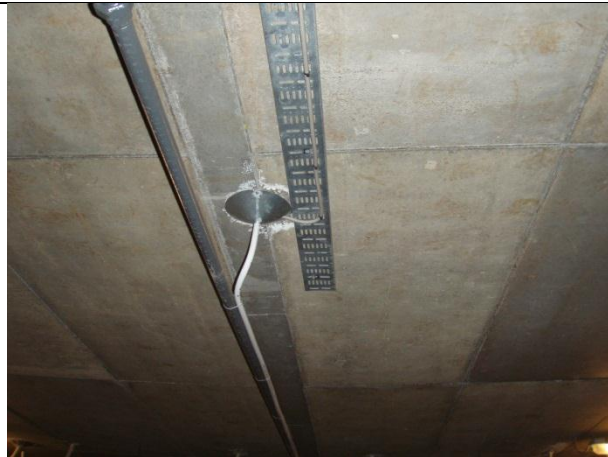
**Mynd nr. 6.** Trektir hafa verið settar neðan við lekastaði á þaki bílgeymslu og eru rör frá þeim allt of grönn. Stækka þarf rörin til að þau stíflist ekki. (2)

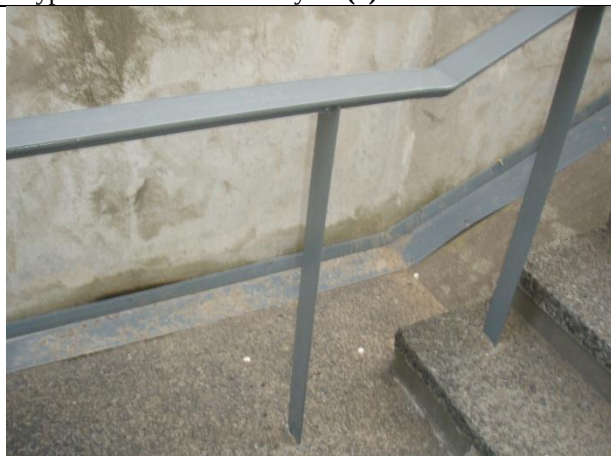
**Mynd nr. 7.** Áfellur milli húss og stiga eru ekki þéttar. Yfirfara þarf þær og laga. (1)

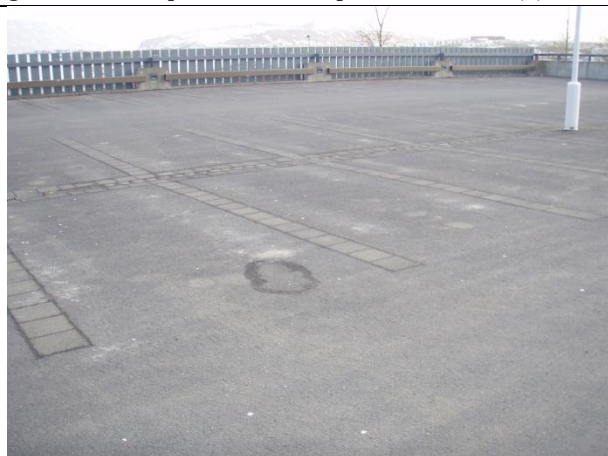
- Áfellur milli stiga og húss að vesturhlið falla ekki þétt saman. Yfirfara þarf þær (mynd nr. 7).
- Hellulögn ofan á þaki hússins er feld niður í gegnum málbik og því á vatn greiða leið undir malbikið þar. Lagt er til að malbikað verði í raufarnar með lituðu malbiki (mynd nr. 8).

**Mynd nr. 8.** Hellur eru feldar niður í malbik á þaki hússins og því kemst vatn greiðlega undir malbikið. Lagt er til að malbikað verði með lituðu malbiki í raufarnar. (2)

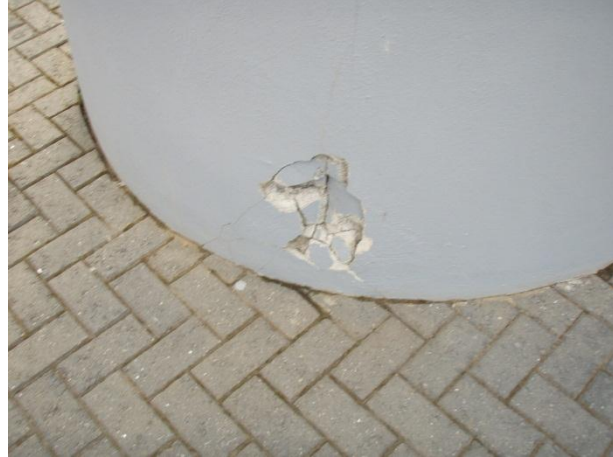
Steyptir sívalir hólkar standa upp úr bílastæði sunnan við Norðurhús (mynd nr. 1). Hólkar þessir eru ofanljós fyrir kjallara -3. hæðar. Veggir hólkana eru einangraðir og pússaðir að utan. Við skoðun kom í ljós að búið er að keyra utan í einn þeirra sem næst er Norðurhúsinu á tveim stöðum. Gera þarf við þessar skemmdir og setja þyrfti upp ákeyrsluvörn til að koma í veg fyrir frekari skemmdir.

**Mynd nr. 1.** Keyrt hefur verið utan í eitt ofanljós á tveim stöðum. Það stendur úr stéttinni sunnan við Norðurhúsið. (1)

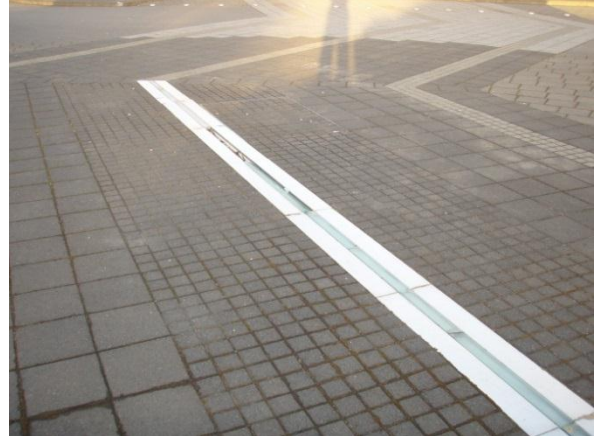
Niðurfelld lýsing er í göngustíg sem liggur á milli hleðsluveggja við bílaplan. Við skoðun kom í ljós að það vantaði 3 glereiningar yfir lýsinguna og einnig voru 9 aðrar glereiningar brotnar ofan á lýsingunni (sjá mynd nr. 2). Niðurfelld lýsing er einnig í fossunum sunnan við tengibygginguna. Við skoðun kom í ljós að 3 glereiningar voru brotnar í þeim ljósum.

**Mynd nr. 2.** Víða eru brotin þykk gler í niðurfelldum ljósarennunum í göngustíg milli hleðsluveggja við bílplan og fossu. Gera þarf við þessar ljósarennur. (1)

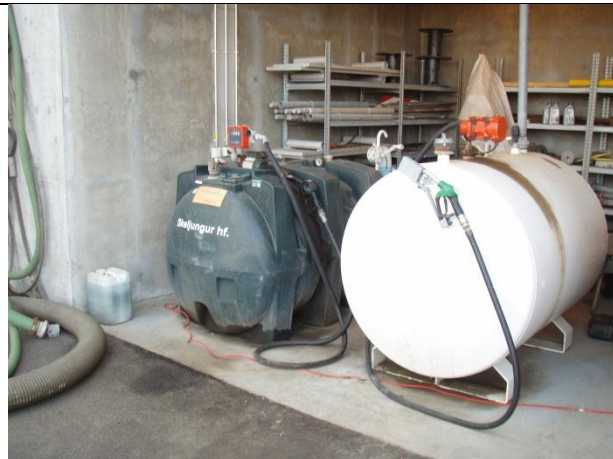
**Mynd nr. 3.** Hægt er að komast að þessum geymum utan vinnutíma, þar sem girðing sem keyrt var á hefur ekki verið sett upp aftur. (1)

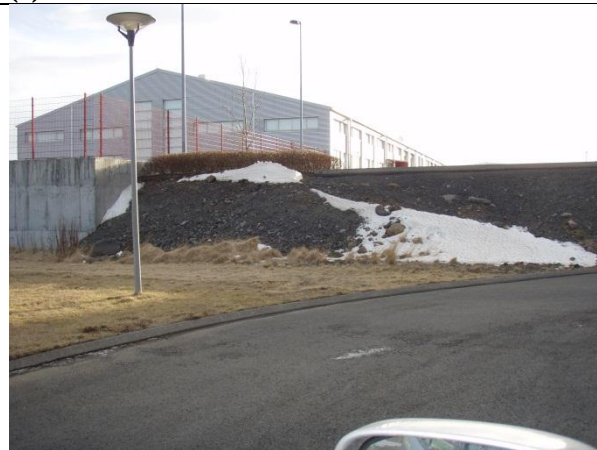
Ófullnægjandi ákeyrsluvörn er vestan við bílastæði vestast á lóðinni, sunnan við suðvesturhorn stoðveggjar út frá Norðurhúsi (mynd nr. 4). Þar er aðeins um kantstein að ræða, en ef svo illa vildi til að bíl yrði keyrt á þennan kant á of mikilli ferð þá gæti bíllinn farið yfir hann. Vestan við kantinn er 3-4 m há brekka sem bíllinn myndi stingast niður eftir.

**Mynd nr. 4.** Aðeins kantsteinn tekur á móti bílum við enda á bílastæðum vestast á bílplani sunnan við Norðurhús. Það tekur við há brekka ef bílar fara yfir kantsteininn. Lagt er til að gerður verði veggur við enda bílplans. (2)
