## KYNNING FYRIR AÐGENGIS- OG SAMRÁÐSNEFND REYKJAVÍKURBORGAR

**532 HAGASKÓLI**  
Ferilmál - Ástandsskoðun

**534 ÁRTÚNSSKÓLI**  
Ferilmál - Ástandsskoðun

**538 NAUTHÓLSVÍK**  
Ferlimál - Ástandsskoðun

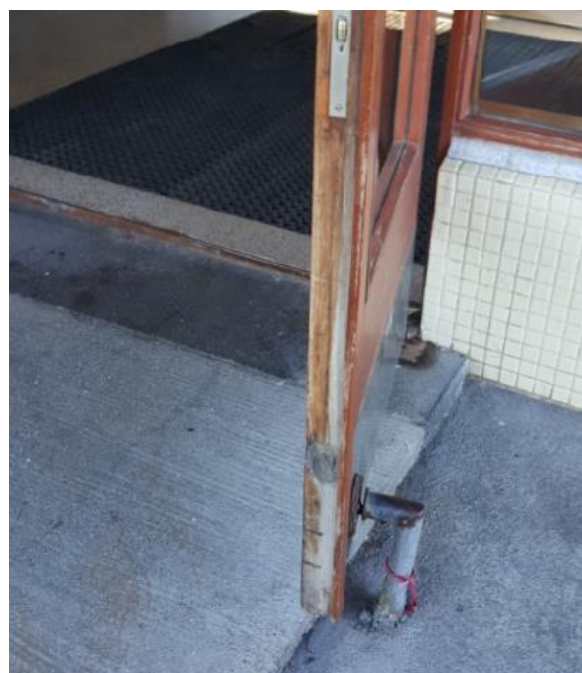
- Lagt er til að settur verði upp sjálfvirkur hurðaopnari.
- Kantur við inngang, sjá mynd 1,2, er of hár (3,5 cm). Steyptur rampur er þegar fyrir hendi en lagt er til að hann verði framlengdur að kanti til að auðvelda aðkomu. Stytta þarf hurðir að neðan svo þetta gangi upp.

Mynd 1.2 Kantur við inngang

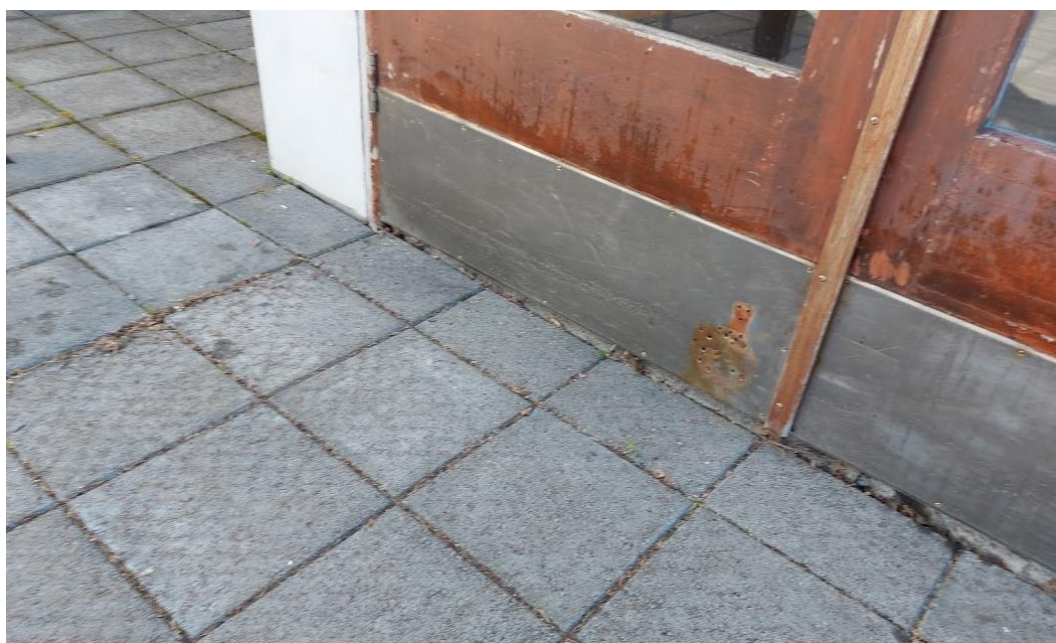
- Þessi inngangur er næstur bílastæði fyrir hreyfihamlaða og aðkoman er með snjóbræðslu sem er samt ótengd skv. skólastjóra.
- Hér er búið að setja upp sjálfvirkan hurðaopnara.
- Lagt er til að hækka núverandi hellur að hurðakanti til að minnka kant.
- Lagt er til að setja upp lýsingu að utanverðu við inngang.
- Lagt er til að merkja glerfleti í 90cm hæð og í 150cm hæð.
- Lagt er til að merkja bílastæði fyrir hreyfihamlaða með yfirborðsmerkingum.

Mynd 1.4 Hellur við aðkomu við inngang norðanmegin, vestan til.

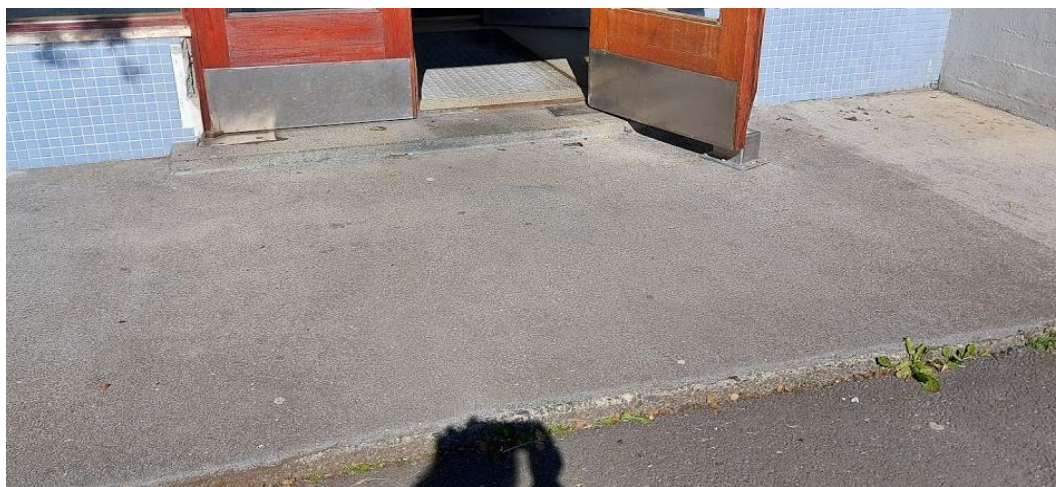
- Lagt er til að settur verður upp sjálfvirkur hurðaopnari.
- Aðkoma að hurð er heft með þrepum. Lagt er til að steypa ramp líkan þeim sem þegar er kominn við aðalinnganginn. Rampur skal vera jafnbreiður og allt hurðaropið.
- Lýsing er til staðar, fyrir framan og innan inngang.
- Lagt er til að merkja glerfleti í 90 cm hæð og í 150 cm hæð.  
Lagt er til að skipta út mottu í fordyri líkt og lagt er til í umfjöllun um aðalinngang hér að ofan, sjá einnig mynd 1.3.

Mynd 1.5 Þrep við aðkomu við inngang sunnan megin, austan til.

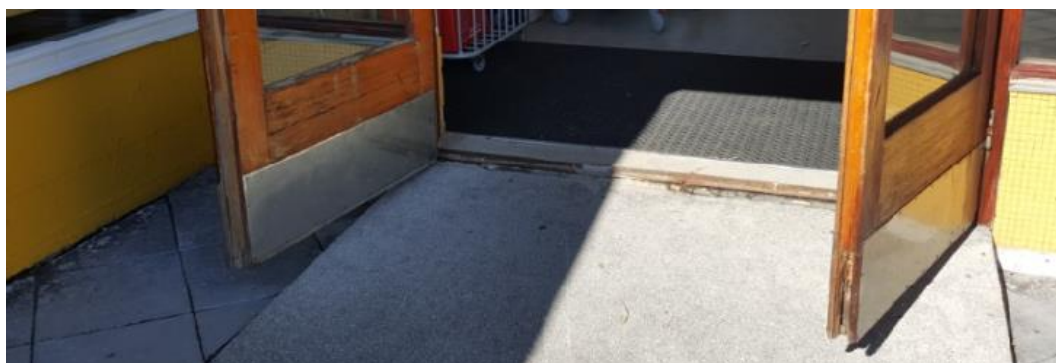
- Lagt er til að settur verður upp sjálfvirkur hurðaopnari.
- Steyptur rampur er við inngang. Lagt er til að laga rampinn þar sem hann kemur að hurðakanti, þ.e. aðeins að hækka hann til að aðkoman verði hnökralaus.
- Lýsing er til staðar, fyrir framan og innan inngang.
- Lagt er til að merkja glerfleti í 90 cm hæð og í 150cm hæð.
- Lagt er til að skipta út mottu í fordyri líkt og lagt er til í umfjöllun um aðalinngang hér að ofan, sjá einnig mynd 1.3.

Mynd 1.6 Kantur við inngang sunnan megin, vestan til.

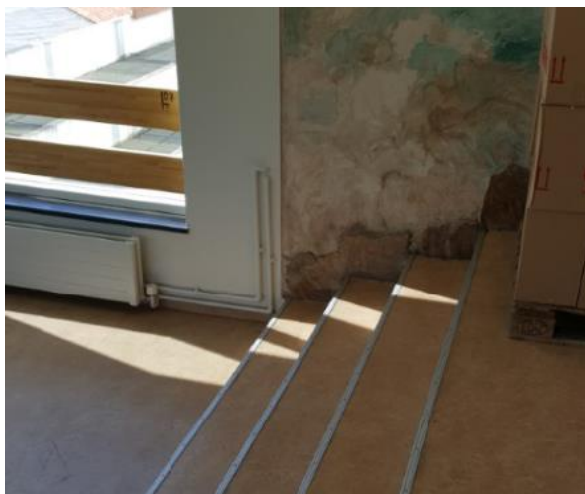
Snyrtingar í eldri byggingu eru staðsettar sunnan megin í tengigangi eldri byggingar. Til að komast að snyrtingum frá, t.d. kennslustofum, þarf að ganga niður 4 þrep, sjá mynd 2.1. Rampur mun ekki henta vel á þessum stað vegna umfangs m.t.t. krafna byggingarreglugerðar um réttan halla hans. Til að leysa aðgengið er lagt til að setja upp lyftu sambærilega þeirri sem sést á myndum 2.2-2.4, en hún er mjög einföld í notkun.

Mynd 2.1 Tröppur sem þarf að gera aðgengilegri.

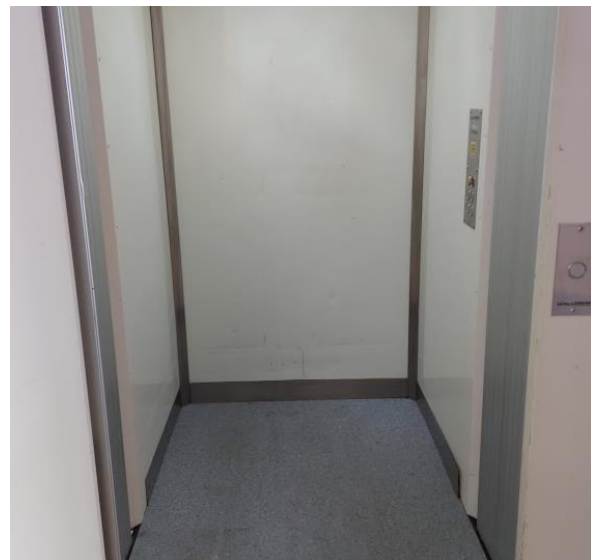
- Lagt er til að settur verði upp handlisti á eina hlið inni í lyftunni.
- Lagt er til að bætt verði úr merkingum í og við lyftu.

Mynd 2.5 Séð inn í lyftu

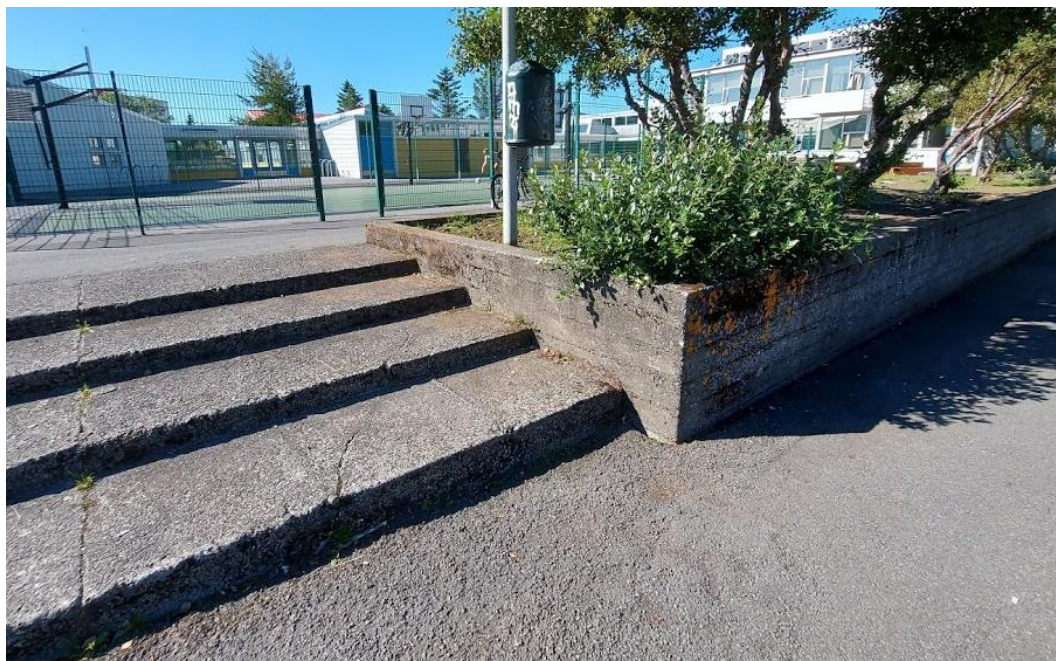
Lagt er til að leysa aðgengismál við tröppur sem eru fyrir framan suðurinnangang, austantil með því að útbúa skábraut upp við upphækkuðu steyptu beðin, sjá mynd 6.1.

Mynd 6.1 Staðsetning fyrir skábraut fyrir framan suðurinnangang, austantil.

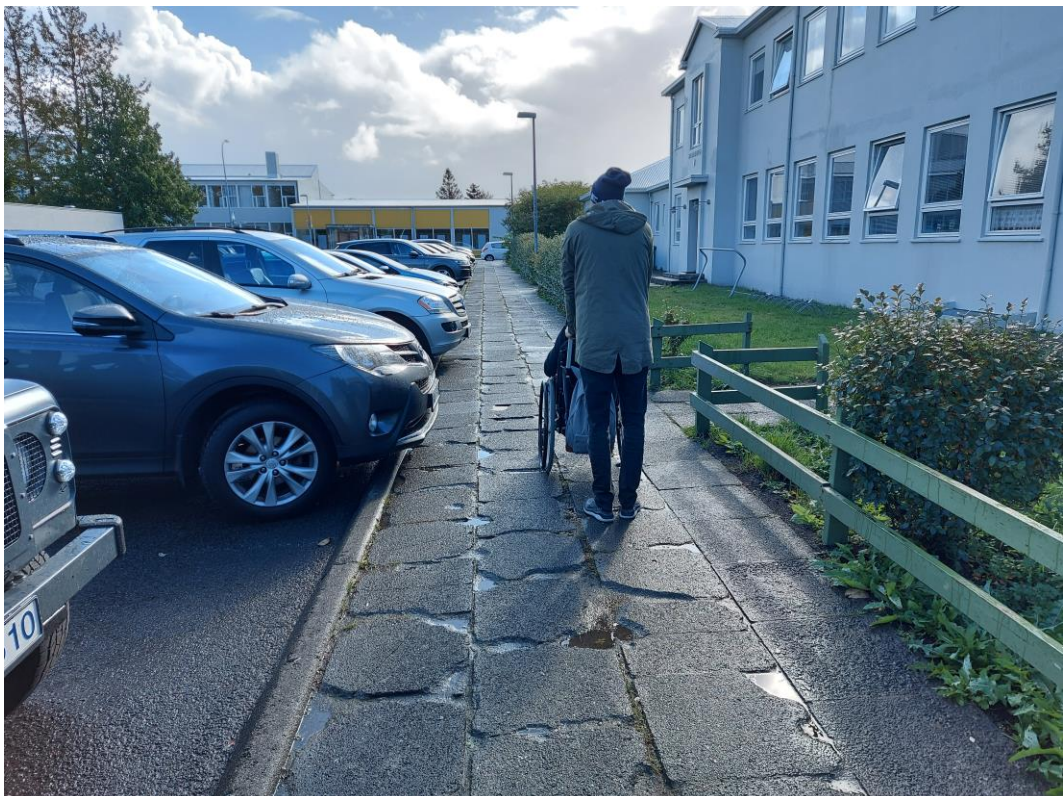
- Hins vegar meðfram leikskólanum Hagaborg, gangstétt sem má svo sannarlega muna fífill sinn feegurri. Illa farnar hellur, brotnar og eyddar.

Mynd 6.6. Gangstétt meðfram Hagaborg

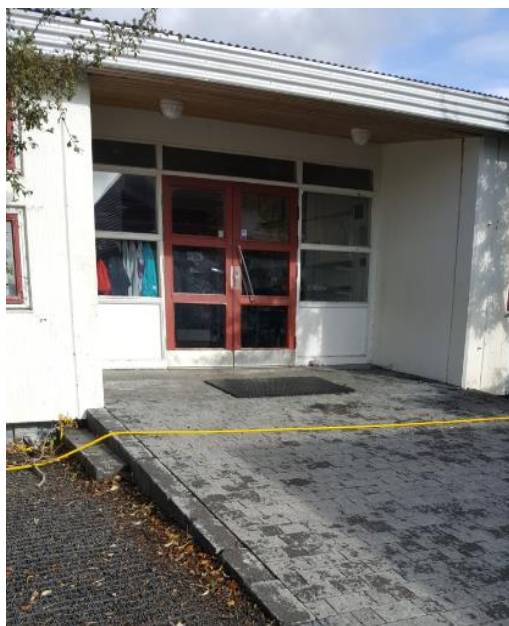
Mynd 2.1: Inngangur nemenda á SV hlið

- Nauðsynlegt er að settir verði upp sjálfvirkir hurðaopnarar á útihurðir innganga nemenda. Ekki er þörf á að setja hurðaopnara á innri hurðir í anddyri þar sem þær standa alltaf opnar á skólatíma. Ef breyting verður þar á er lagt til að settir verði einnig sjálfvirkir opnarar á þessar hurðir.
- Æskilegt að einnig verði settur sjálfvirkur opnunarbúnaður á útihurð í anddyri kennara sérstaklega í ljósi þess að fatlaður nemandi nýtir sér oft þennan inngang enda næst bílastæðum skólans.
- Lagt er til að glerfletir við innganga verði merktir í 90 cm og í 150 cm hæð þar sem það á við.

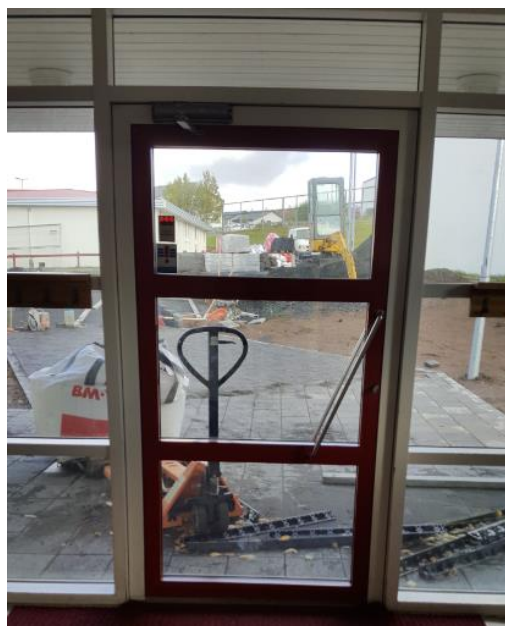
Mynd 2.2: Inngangur nemenda í porti

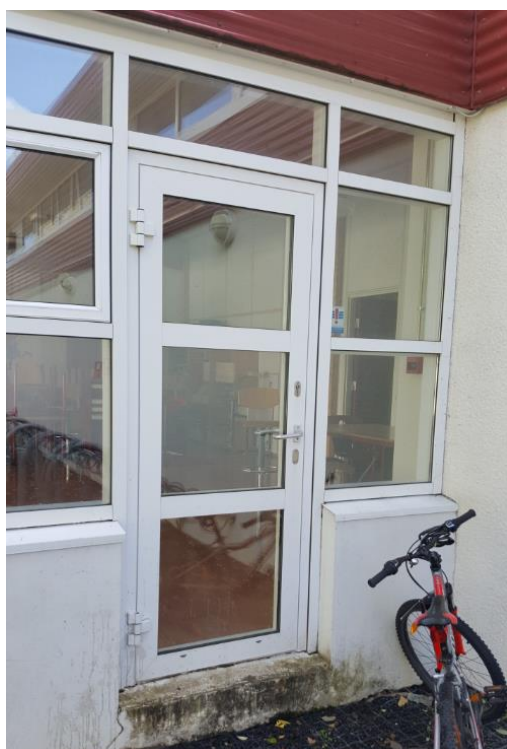
Neyðarútgangar frá leiksvæði og raungreinastofu uppfylla ekki kröfur um aðgengi fyrir alla þar sem umferðarbreidd hurða á leiksvæði og raungreinastofu er einungis um 70 cm. Þess ber að geta að karmmál hurða á aðaluppdráttum á leiksvæði er sýnt 100 cm.

Einnig er töluverður hæðarmismunur á lóð og gólfplötu eða allt að 20-30 cm, sjá nánar á myndum 2.4. og 2.5.

Mynd 2.4: Neyðarútgangur frá leiksvæði

- Æskilegt er að breikka neyðarútganga frá leiksvæði og lagfæra hæðarmismun með því að hækka hellulögn/lóð fyrir framan hurðir.
- Fjarlægja stall við neyðarútgang frá íþróttahúsi og setja nýja hurð og tilheyrandi.
- Erfitt getur reynst að breikka hurð frá raungreinastofu en skoða má hvort ekki sé ásættanlegt að miðað við að neyðarútgangar frá leiksvæði dugi þar sem þeir eru í stuttri fjarlægð frá raungreinastofu, sjá mynd 2.3 (gulmerkt). Þess ber að geta að útihurð er einnig í skóladagvist sem ekki er inná samþykktum aðaluppdráttum og því ekki skilgreind sem flóttaleið.

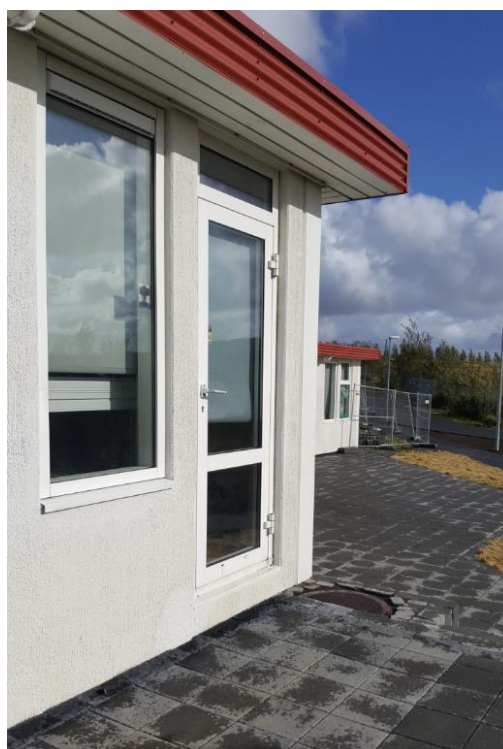
Mynd 2.5. Neyðarútgangur frá raungreinastofu

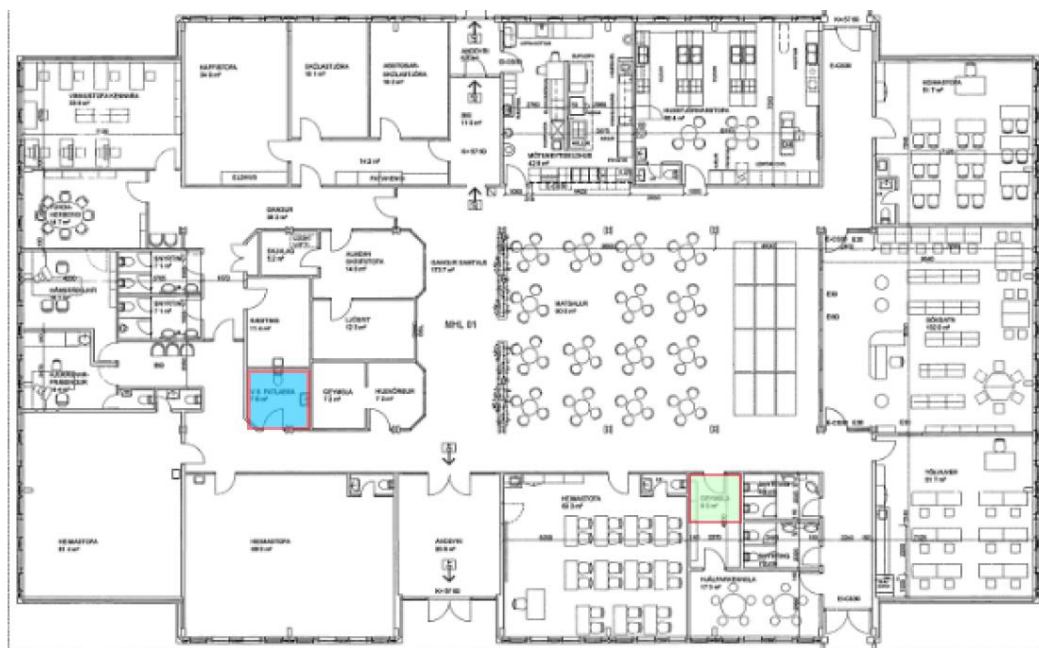
Þess ber að geta að stjórnendur skólans eru að vinna með heilbrigðisyfirvöldum að endanlegri lausn á málinu með því að útbúa séraðstöðu fyrir starfsfólk mötuneytis í núv. geymslu við salerni nemenda í aðalbyggingu, sjá mynd 2.8. Þar er tiltölulega auðvelt að koma fyrir klósetti vegna nálægðar við frárennslis- og neysluvatnlagirnir. Þó er hugsanlega að þetta rými sé ekki nægilega stórt til að rúma fataskápa fyri 3-4 starfsmenn og salernisaðstöðu.

Mynd 2.8: Fyrirhuguð aðstaða og salerni fyrir starfsfólk mötuneytis (merkt með grænu). Núv. salerni hreyfihamlaða merkt með bláu

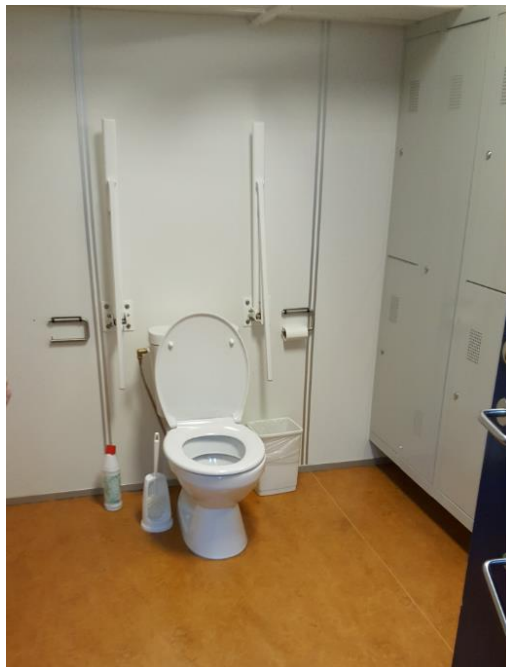
Snyrtingar fyrir aðra starfsmenn skólans en mötuneytis eru í aðalbyggingu en þau uppfylla ekki kröfur byggingarreglugerðar um stærð salernis fyrir hreyfihamlaða. Bent er þó á að núv. salerni fyrir hreyfihamlaða er mjög nálægt starfsaðstöðu kennara, sjá nánar á mynd 2.8 og 2.9.

Mynd 2.9: Salerni hreyfihamlaða í aðalbyggingu

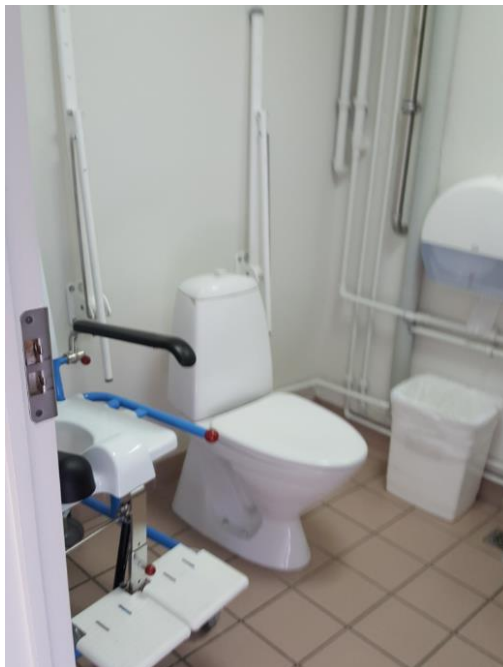
Í íþróttahúsi eru tvö salerni og annað er útbúið með armstoðir fyrir hreyfihamlaða, sjá mynd.2.10. Rýmið uppfyllir ekki stærðarkröfur byggingarreglugerðar en hefur verið notað af hreyfihömluðum nemanda að undanförunu og lagt til að svo verði áfram.

Mynd 2.10: Salerni í íþróttahúsi (útbúið fyrir hreyfihamlaða)

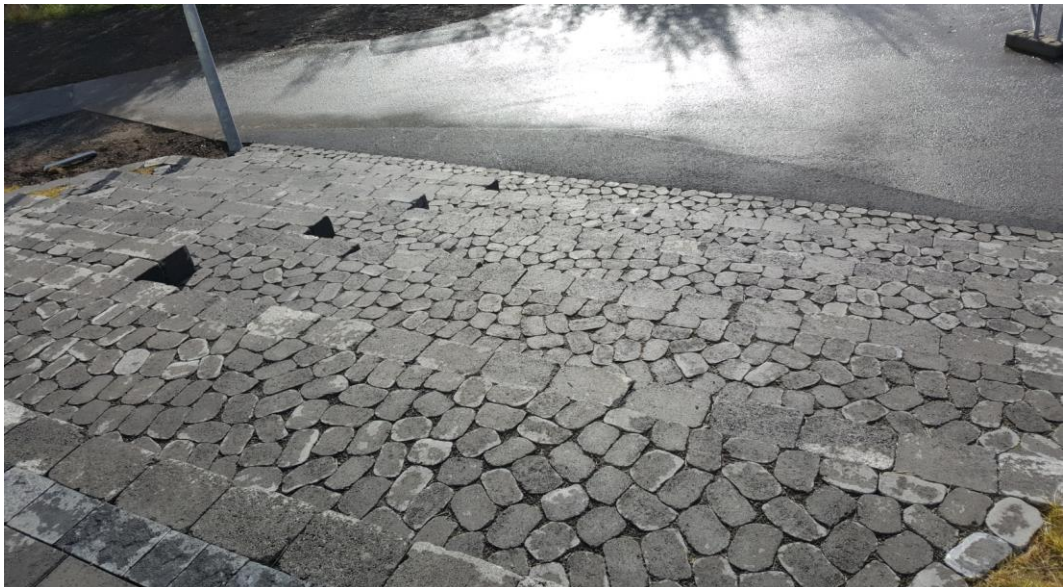
Á nýuppgerðu svæði suðvestan við millibyggingu skólans er búið að gera endurbætur á tröppum/helluögn en þar vantar handrið. Einnig skal bent á að ekki er litamunur á þrepum eða merkingar á tröppunefjum sem getur valdið sjónskertum og blindum vandræðum að greina hæðamismun, sjá myndir 2.13.

Mynd 2.13. Tröppur á suðvestur hlið

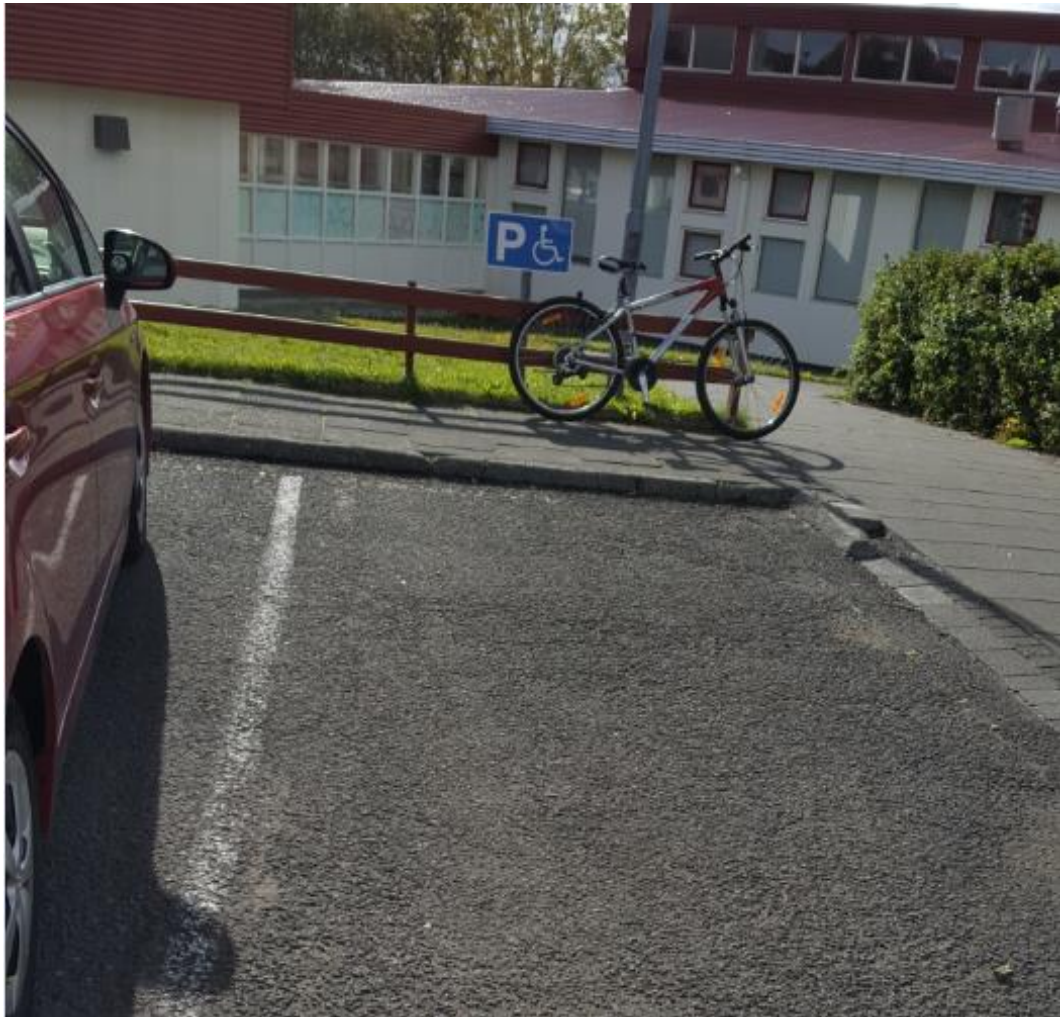
Á samþykktum aðaluppdráttum þ.e. afstöðumynd eru sýnd tvö sérmerkt bílastæði fyrir fólk með hreyfihömlun en er einungis eitt stæði sem ekki uppfyllir stærðarkröfur, sjá mynd 2.14. Þess ber einnig að geta að færri bílastæði eru á lóð en fram kemur á samþykktum teikningum.

Mynd 2.14: Bílastæði fyrir hreyfihamlaða ekki nægilega breitt og ómerkt í yfirborði

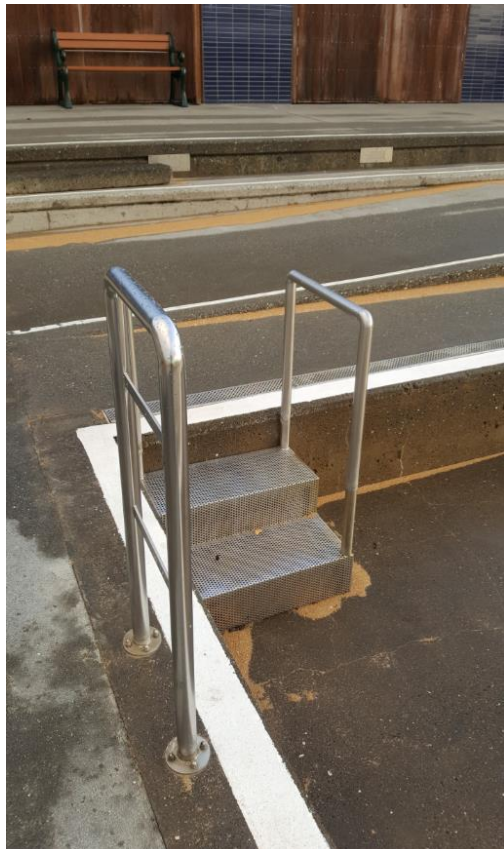
tröppueiningar halla í láréttum fleti sem gæti valdið slyshættu. Skoða þarf jafnvel betri lausn eða jafnvel hentugri einingar. Ekki er snjóbræðsla í lausum tröppueiningum.

Mynd 2.6: Tröppur í setlaug í vesturenda

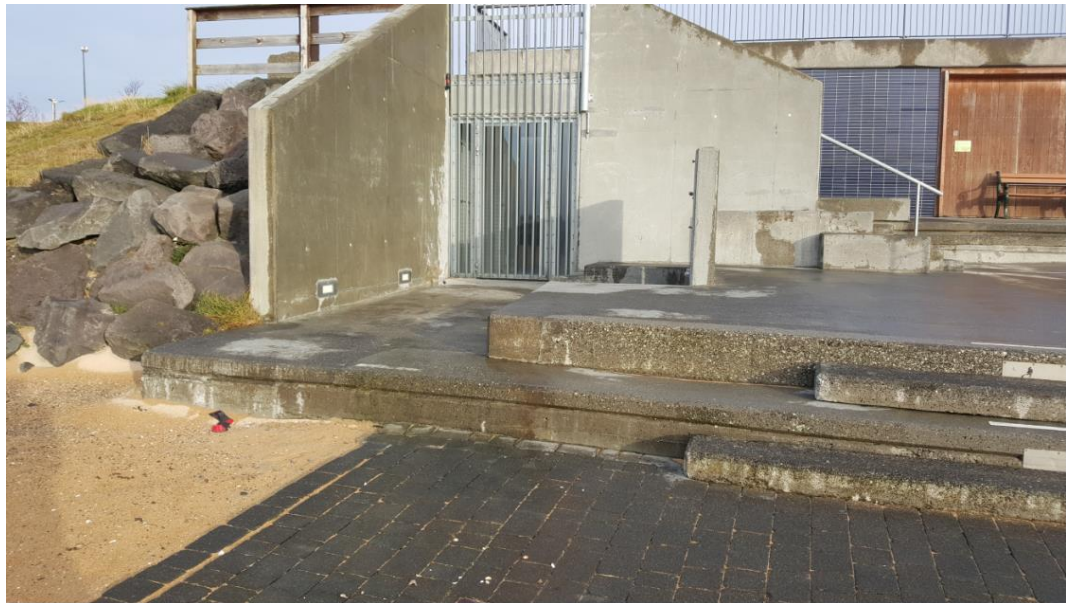
Mynd 2.8: Eimbað. Ekki aðgengi fyrir hjólastólanotendur

- Setja handlista við tröppur, sjá mynd 2.9
- Aðgengi að eimbaði: tvær leiðir koma til greina:
  - ✓ **Tillaga A:** Gera skábraut frá hellulögðu svæði, sjá mynd 2.11. Lengd skábrautar um 5-6 m. Færa þarf til laus þrep til austurs.
  - ✓ **Tillaga B:** Gera skábraut frá efri stalli niður á neðri, sjá mynd 2.11. Ef þessi lausn verður ákveðin þarf að fjarlægja/brjóta hluta að efri stalli svo skábraut uppfylli kröfur um halla (1:12). Hæðarmunur milli stalla er um 30 cm þannig að heildarlengd skábautar með hvíldarpalli þarf að vera um 4-5 m. Þessi lausn verður alltaf kostnaðarsöm m.a. þar sem snjóbræðsla fer í sundur sem þarf að tengja og leggja að nýju.

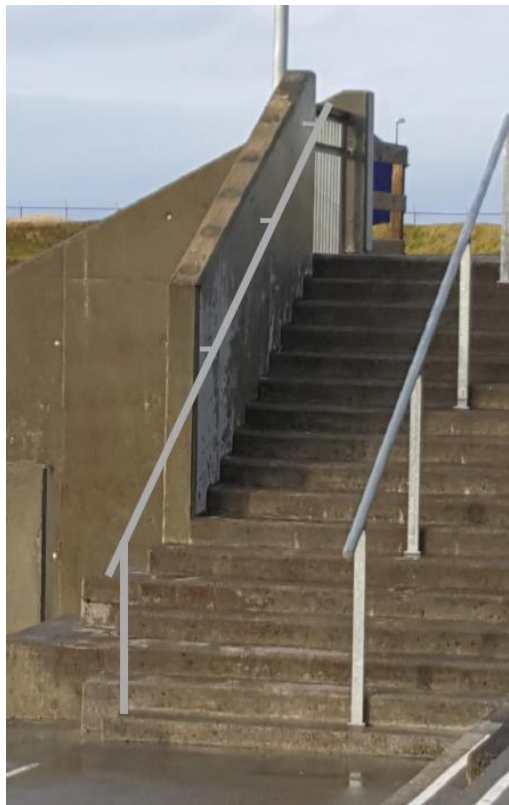
Eingöngu er handlisti/handrið öðrum megin á tröppum. Nauðsynlegt að setja handlista á steiptan vegg, sjá mynd 2.9

Mynd 2.9: Tröppur að vestanverðu

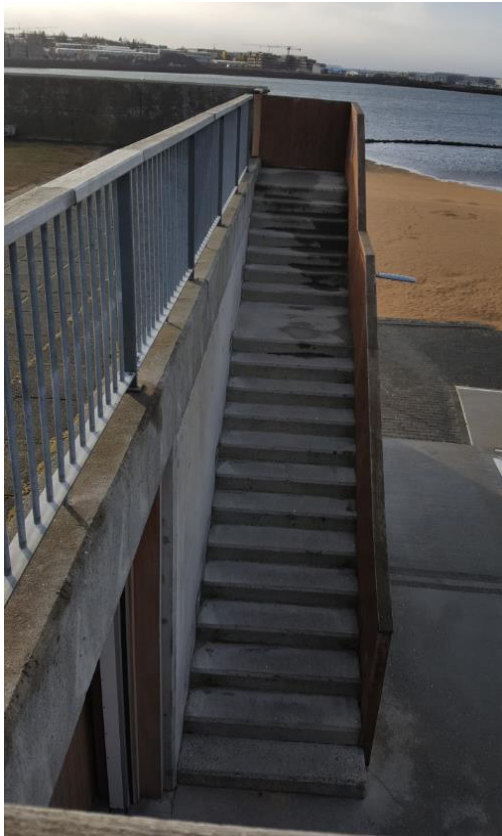
Mynd 2.12: Tröppur frá verönd að þaksvæði að austanverðu - vantar handlista

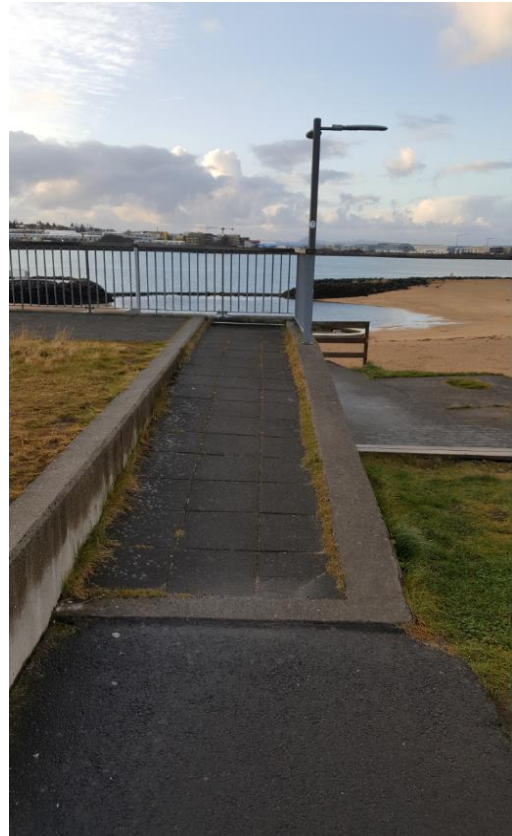
Mynd 2.13: Skábraut að vestanverðu að þaksvæði- halli of mikill og 10 cm stallur efst.

Hellulögð skábraut (4,6 m) er frá malbikuðum stíg að þaksvæði að vestanverðu, sjá mynd 2.13. Skábrautin uppfyllir ekki kröfur byggingarreglugerðar þar sem hæðarmunur er 8-10 cm frá skábraut að hellulögðu svæði auk þess er halli skábrautar er 1:11 (9 cm/m) en krafan er 1:20 ef skábraut er lengri en 3,0 m.

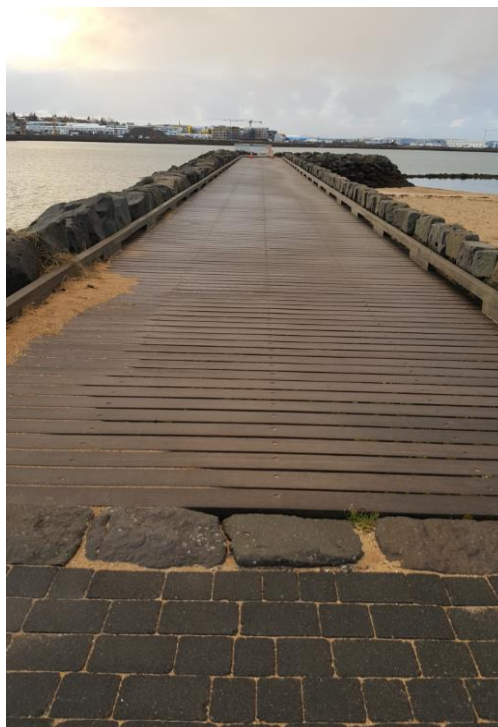
Mynd 2.15: Skil hellulagnar og trépalls/útsýnispalls

- Lagfæra ójöfnur í steinhellulögn á samskilum tréþalls og hellulagnar
- Lagt er til að skoðað verði nánar hvernig hægt verði að tryggja að hjólastólanotendur geti farið nær sjónum t.d. með því að útbúa gönguleiðir úr timbri/ steypu eða öðru sambærilegu. Víða erlendis hefur þetta verið leyst með sérstökum dúki sem hægt er að leggja beint ofan á sandinn og fjarlægja auðveldlega ef þess gerist þörf, sjá myndir 2.18 og 2.19. Skoða þarf nánar hvort þessi lausn hentar íslenskum veðuraðstæðum en hugsanlega má nýta þessa lausn yfir sumartímann.

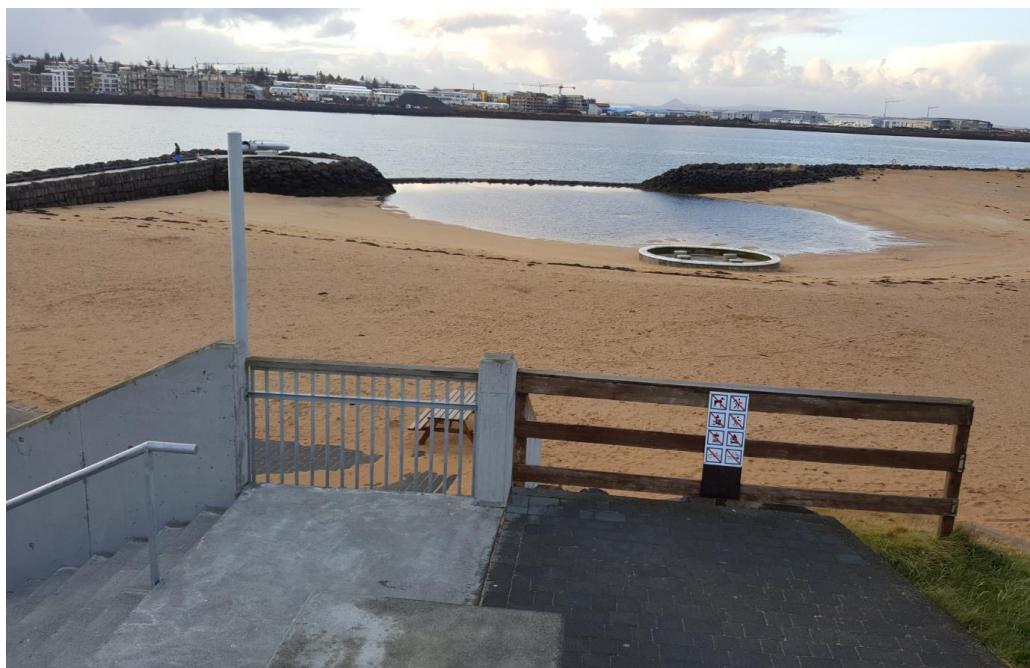
Aðgengi að uppstreymispotti og sjó frá hellulögðu svæði ylstandarinnar er ekki til staðar fyrir hjólastólanotendur sjá nánar á mynd 2.17.

Mynd 2.17: Ylströnd og sjóstreymispottur – ekki aðgengi fyrir hjólastólanotendur

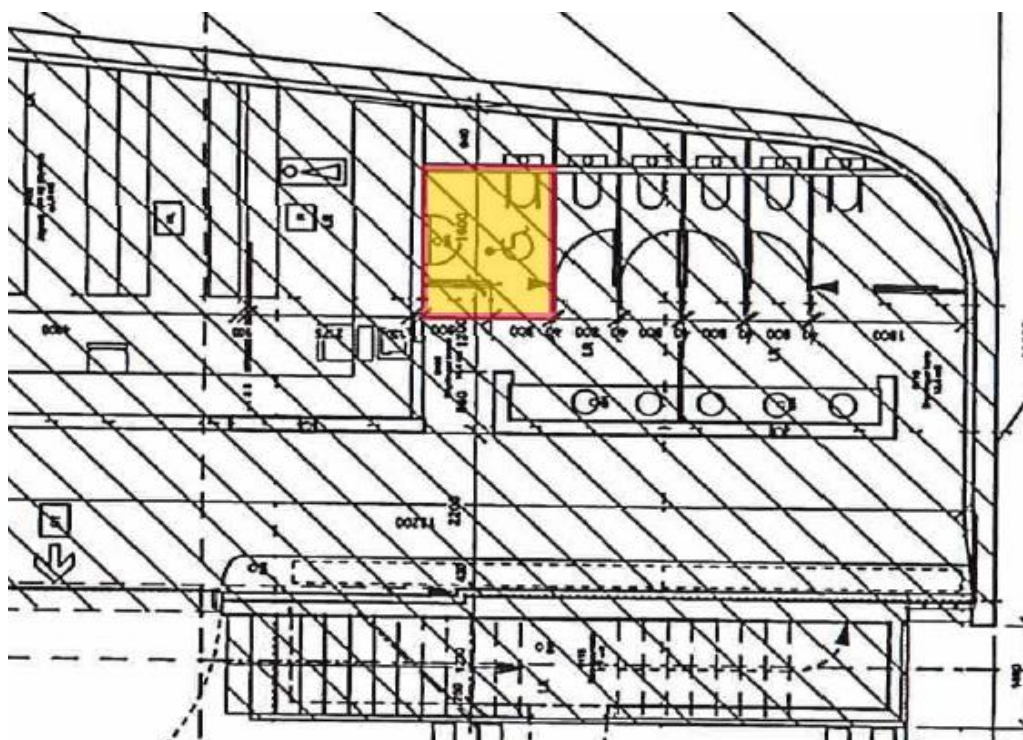
Mynd 3.4: Salerni fatlaðra í gestasnyrtingu, þröngt og óhentugt

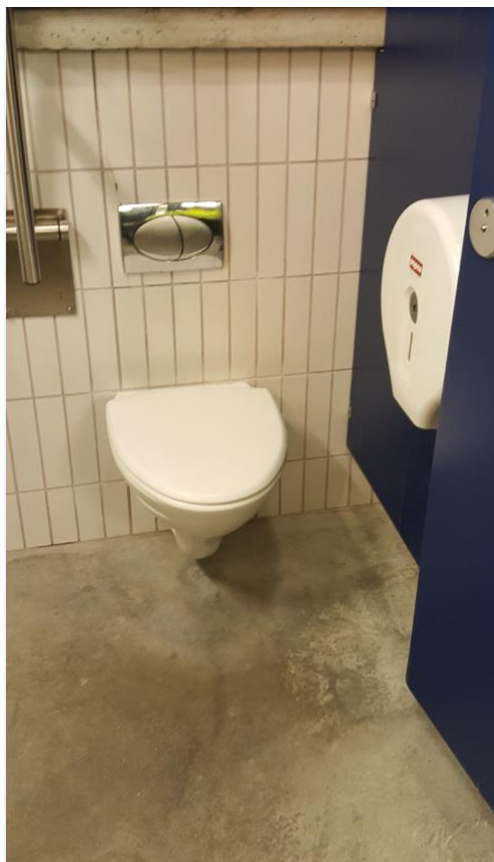
Mynd 3.5: Óhentug staðsetning salernisskálar, ein armstoð

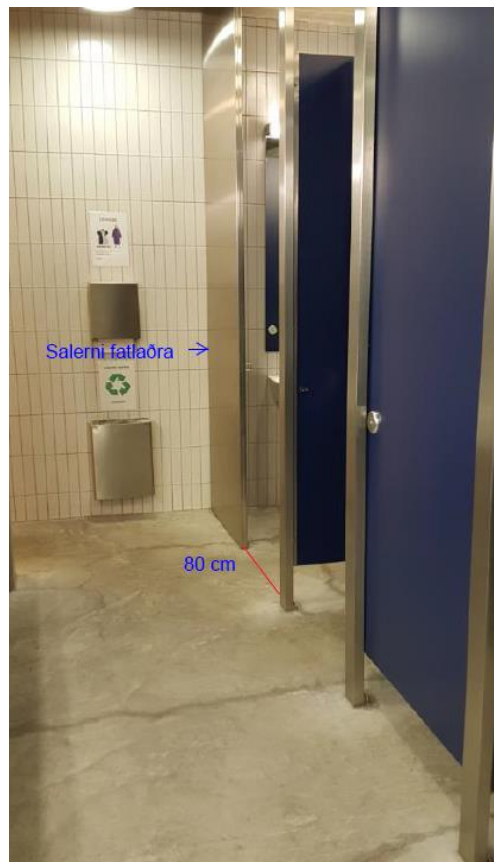
Mynd 3.6. Umferðarbreidd hurðar í salerni 80 cm

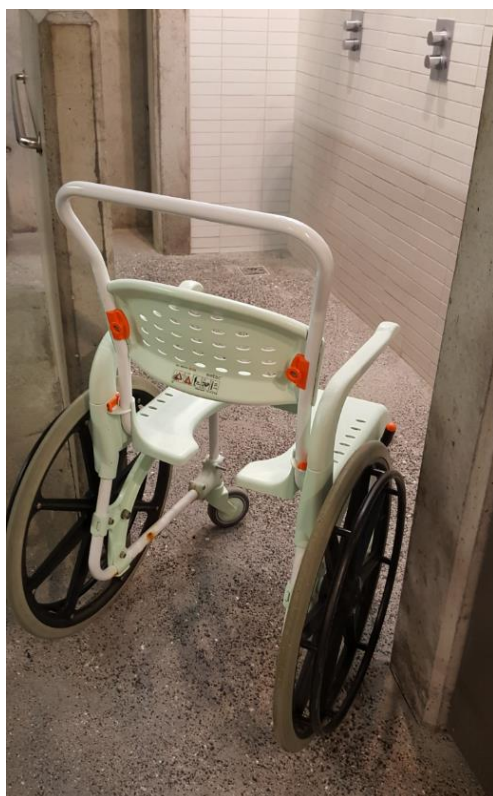
Fyrir framan sturtur eru steiptir skilrúmsveggir sem gerir aðkomu að sturtum mjög þrönga fyrir hjólastóla en þar mælast breidd opa einungis 73-77 cm, sjámynd 3.8

Mynd 3.8: Skilrúmsveggir í sturturýmum - Þröngt bil 73-77 cm.

- Saga af steiptum skilrúmsveggjum (merkt c á mynd 3.7) í sturturýmum þannig að breidd „opa“ verði nægjanlegt fyrir hjólastóla (ca 85-90 cm). Ganga þarf vel frá steypusárum þar sem um er að ræða sjónsteypuvegg.
- Mikilvægt að breikka op inn í salernisaðstöðu að austanverðu þar sem opið er einungis 80 cm (merkt A á mynd 3.7). Um er að ræða burðarvegg sem þarf að saga og því nauðsynlegt að burðarþolshönnuður skoði málið fyrir framkvæmd
- Æskilegt að breikka op á viðarveggjum (merkt B á mynd 3.7) með því að fjarlægja 2-3 viðarborð og tilheyrandi þannig að opið verði um 100 cm, nógu vítt til að sjúkraflutningsbörur með sjúklingi eigi auðvelda leið um.
- Setja fatasnaga í réttri hæð í salernisaðstöðu hreyfihamlaða svo og spegil sem er mest 90 cm frá gólfi og efri brún a.m.k. 200 cm hæð frá gólfi

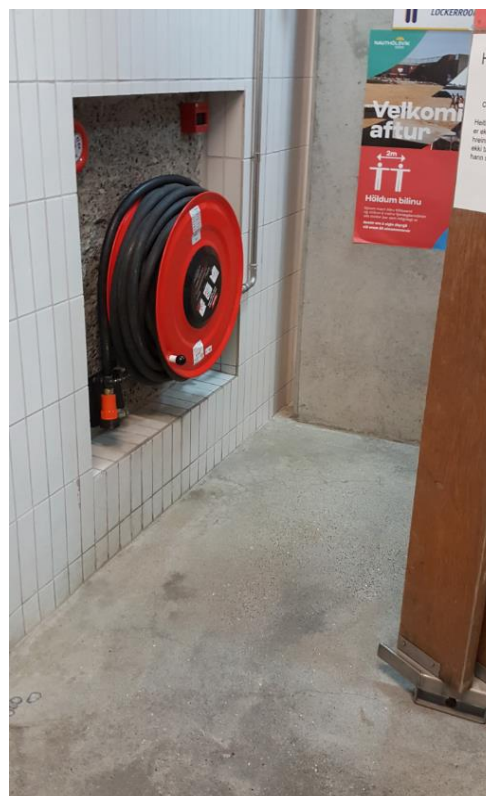
Mynd 3.9. Umferðarbreidd að búningsrýmum í opi 83-86 cm
