Reykjavík, 30.08.2017

## Efni: Fyrirspurn um Bæjarháls 1

Ástandsmat

### SECOND OPINION, CONDITION STUDY AND RENOVATION DOCUMENTATION OF EXTERIOR WALLS

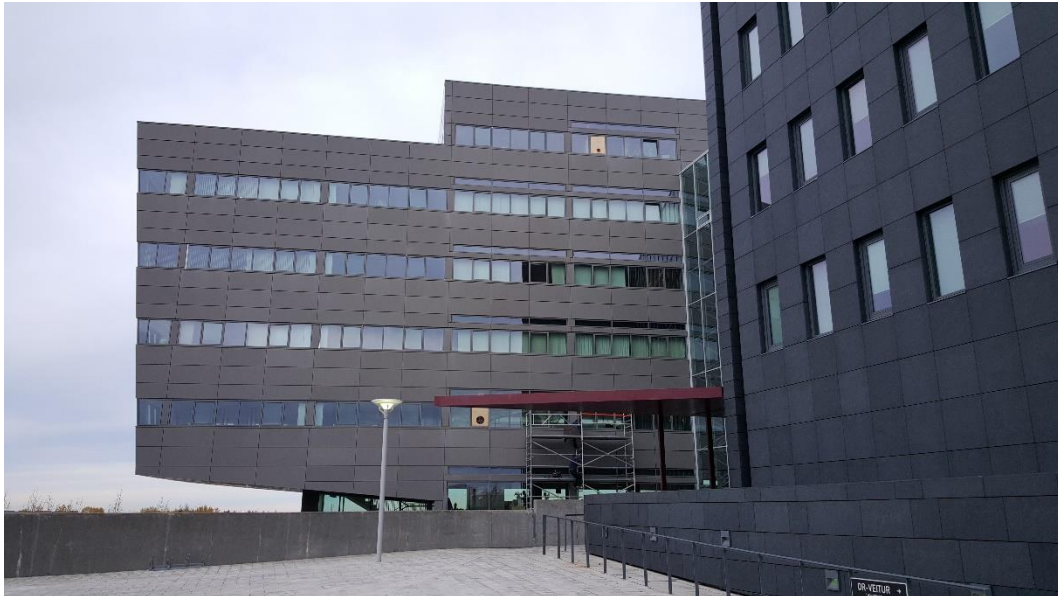
**Mynd 1:** Vesturbygging er klædd með áklæðningu en austurbygging nær er klædd með steinklæðningu.

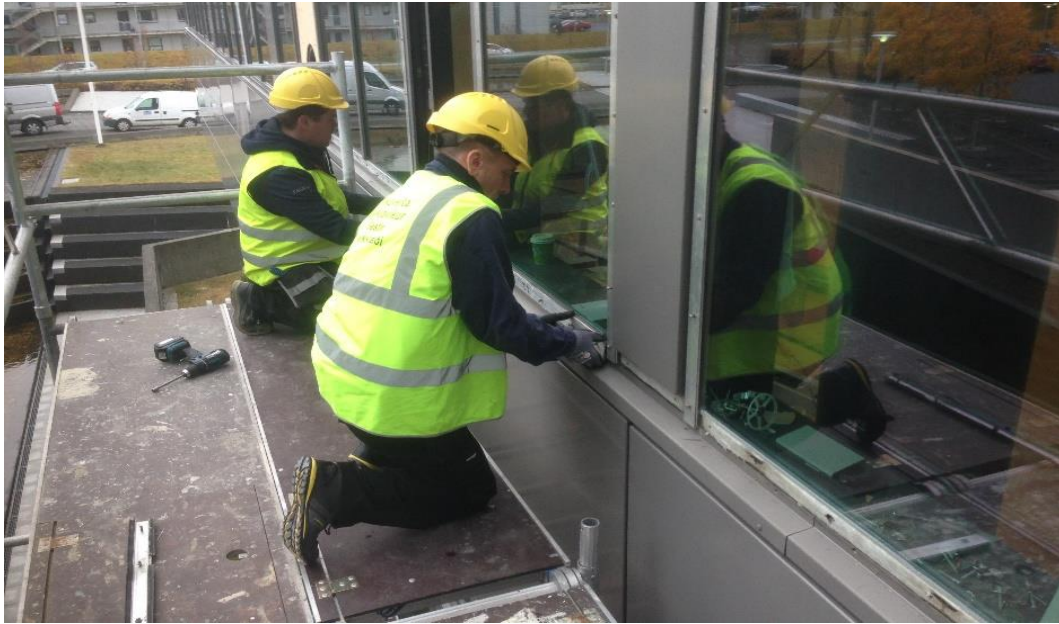
**Mynd 5:** Útveggir á Vesturhúsi voru opnaðir utanhúss á 2. hæð sunnan við tengibyggingu (glerbygging). Settir voru upp verkþallar og veðurhjúpur hússins skoðaður. Glerlistar voru teknir af gluggum og frágangur þeirra skoðaður auk þess að áklæðning var tekin af til að meta ástand hennar og gluggakerfis undir henni.

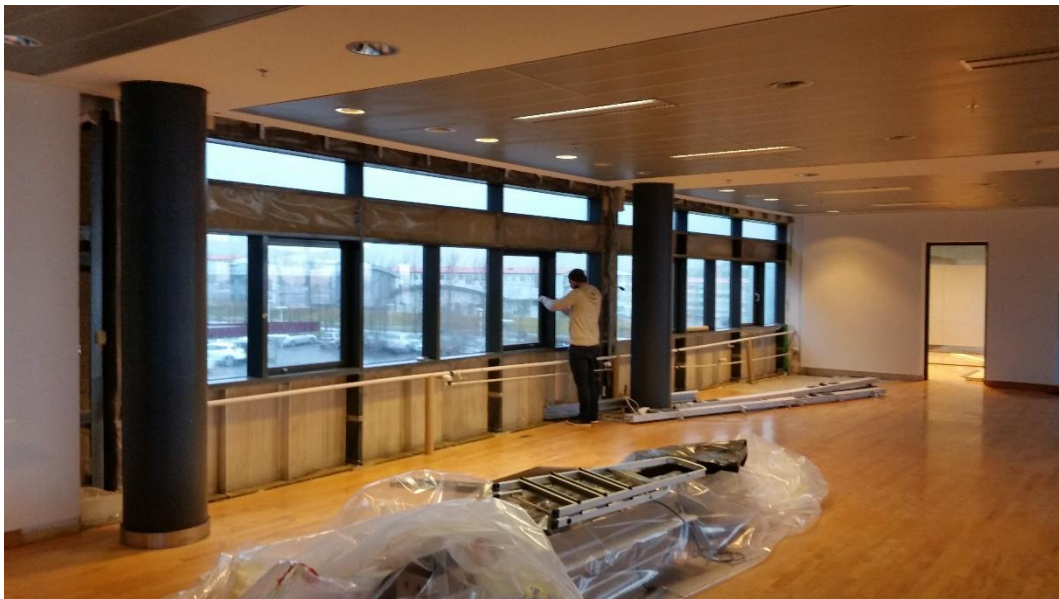
**Mynd 6:** Útveggir á 2. hæð í Vesturhúsi suður voru opnaðir að innanverðu til að skoða frágang innanhúss og til sjá hvar lekar voru staðsettir. Allt innra byrði útveggjar, klæðningar, ofnar og búnaður var rifið niður til að skoða ástand útveggjar. Auk þess var rakasperra skoðuð og tekin niður, einangrun fjarlægð og innra byrði gluggakerfis og VIROC platna skoðað m.t.t. þéttleika og leka. Í ljós kom leki á nokkrum stöðum auk ummerkja um fleiri leka.

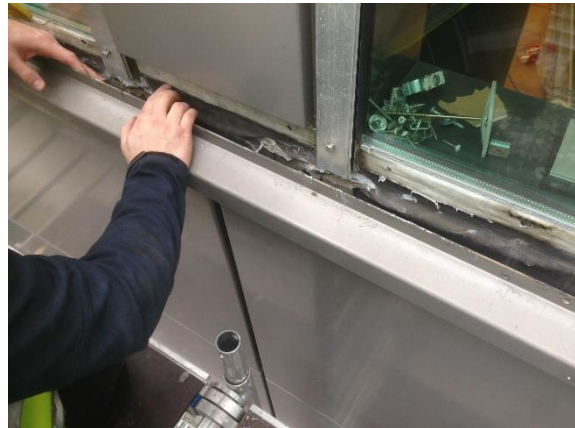
**Mynd 8:** Undir öllum gluggum (gluggalína) eru vatnsbretti sem eru hluti af álklæðningu hússins. Búið er að endurbæta festingar með utaná liggjandi skrúfum í staðin fyrir upprunalega útfærslu.

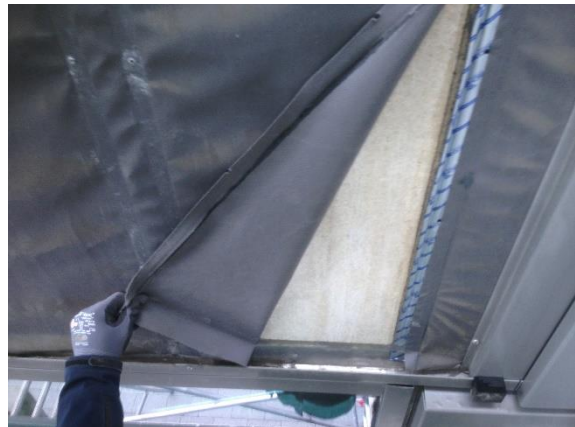
**Mynd 10:** Á suðurhluta austurhliðar er dúkur sem notaður er sem vatnsvörn undir álklæðningu til þetta útvegi hússins fyrir vatns og veðurálagi. Dúkur hindrar þó ekki að vatn fari inn í gluggaföls.

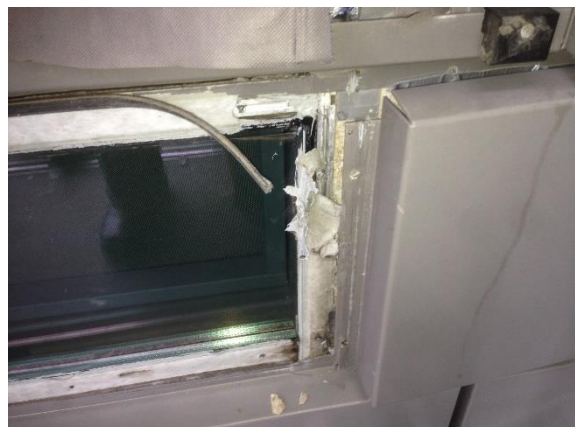
**Mynd 12:** Við nánari skoðun á þéttingum og frágangi gluggakerfi mátti sjá að þéttiborðar og kítisfrágangur er með þeim hætti að vatn getur lekið inn í gluggakerfið en ekki komist út úr á eðlilegan hátt og orsakað þannig leka innanhúss. .

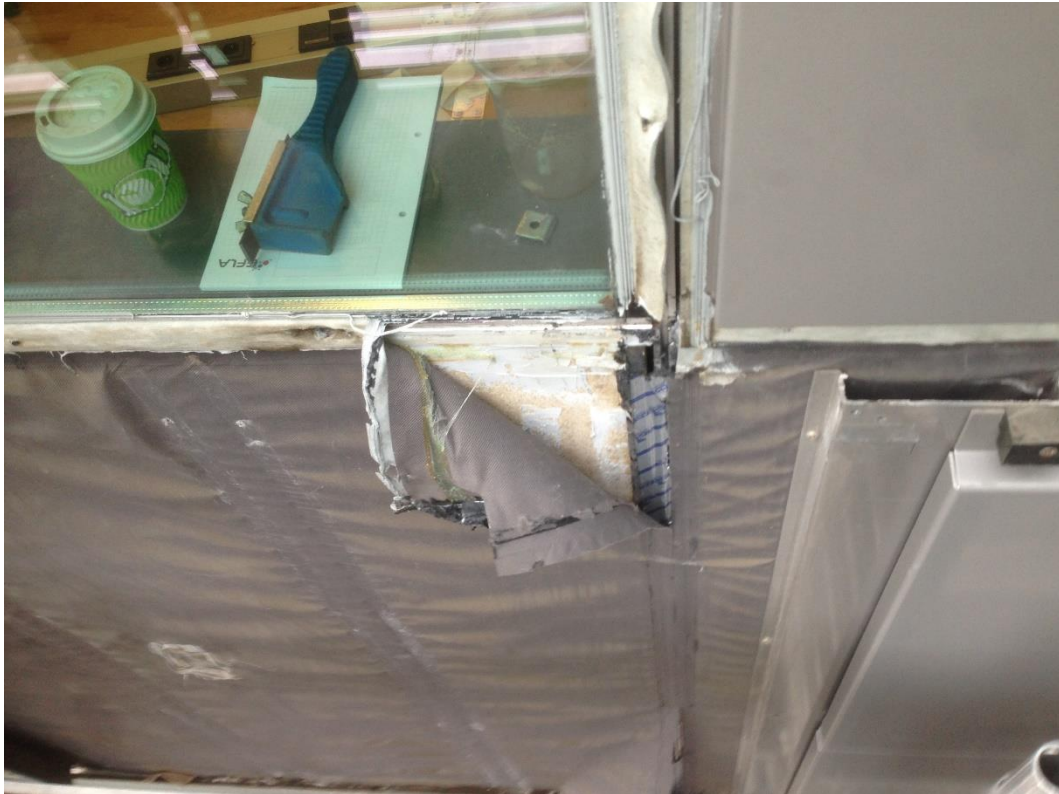
**Mynd 13:** Á austurhlið hússins er klætt yfir sementsbundnar trefjaplötur (VIROC) með vatnsheldum öndunardúk. Gluggafölsum er lokað að utan með þéttiborðum og þar yfir koma glerlistar sem halda plötum og gleri föstum í falsi gluggakerfisins. Álklæðing er fest utan á plötur í gluggakerfinu auk þess sem állistar pressar hana fasta. Búið er að kittu í gluggaföls utan með plötum. Frágangur er með þeim hætti að vatn kemst inn í gluggaföls en ekki er augljós drenun út úr gluggakerfinu nema undan gleri. Auk þess má sjá að drenrásir eru víða stíflaðar með kitti.

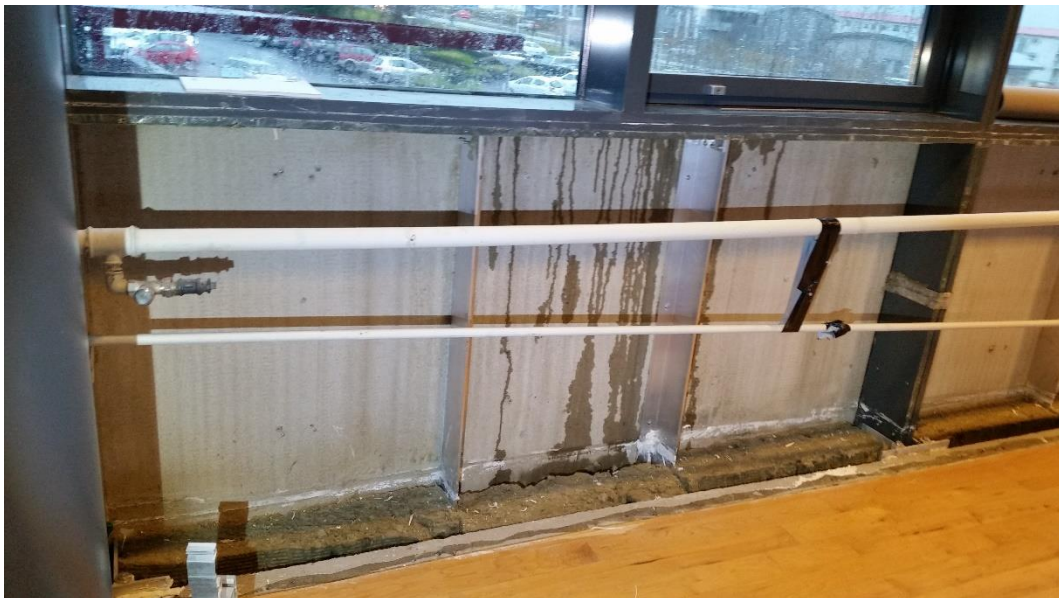
**Mynd 14:** Á mynd sem er tekin innanhúss af gluggakerfi á suðurhluta austurhliðar á 2. hæð mál sjá leka úr gluggafalsi meðfram sementsbundnum trefjaplötum. Plötur eru stuttar og ná ekki nægjanlega vel upp á þéttilista í gluggafalsinu og því lekur inn þegar vatn safnast fyrir í falsinu. Á mynd má sjá að miðjupóstur endar á láréttum pósti og því er drenleið löng að næsta lóðréttu pósti. Innan á trefjaplötum eru lóðréttir styrktarvinklar en að utan er grindarkerfi fyrir álklæðningu. Á nokkrum stöðum eru opin göt í plötum eftir grindarkerfi og rakasmit inn um þau. Á mynd má sjá að á skoðunarstað er búið að fjarlægja rakaskemmda og myglaða eldvörn (gifsplötur) á milli hæða.

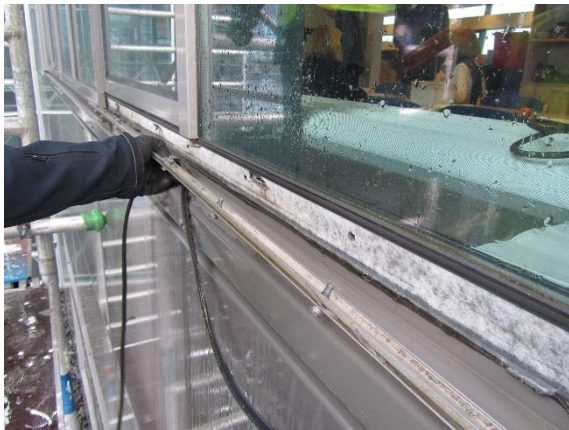
**Mynd 15:** Á austurhlið 3. hæð norðan við tengibyggingu voru gluggalistar teknir af gleri og gluggakerfi skoðað á móts við lekastaði innanhúss. Þéttiborði er yfir falsi en ekki sjáanlegar drenleiðir.

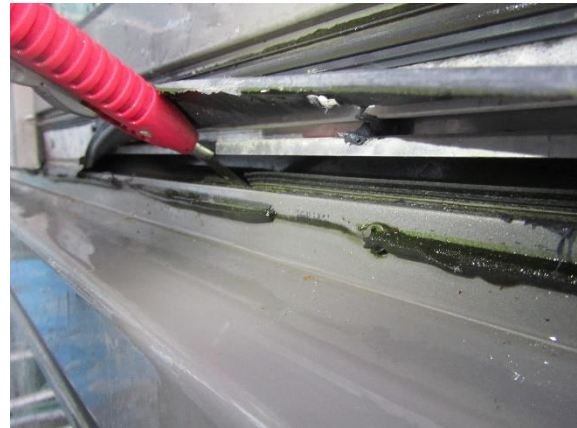
**Mynd 16:** Við skoðun inn í föls á gluggakefi kom í ljós að VIROC-plötur er það stuttar að þær ná varla upp á þéttista í gluggafalsi og sumstaðar ekki. Hægt er að stinga hníf á auðveldan hátt milli lista og plötu.

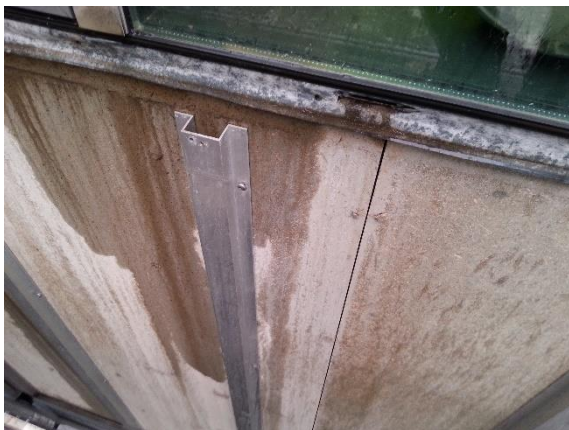
**Mynd 17:** Á norðurhluta austurhliðar er ekki vatns-heldur öndunardúkur líkt og á suðurhlutanum og ekki er búið að kitta í gluggaföls. Uppbygging kerfis-ins er að öðru leiti það sama.

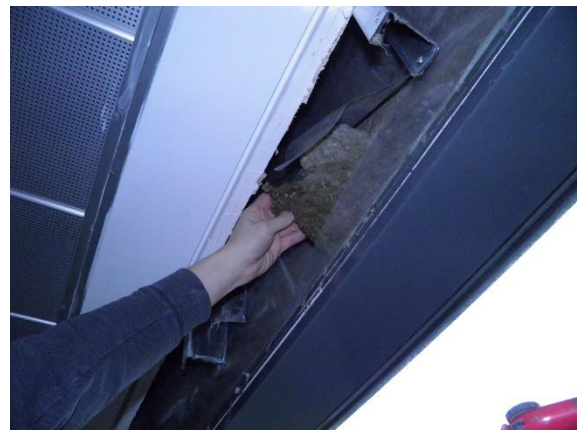
**Mynd 18:** Lekastaður inni 2. hæð á móts við skoðunarstað utanhúss. Greinilegur leki er á bak við einangrun í gluggakerfi sem má að öllum líkindum rekja til of stuttra VIROC platna og mikils vatns í falsi.

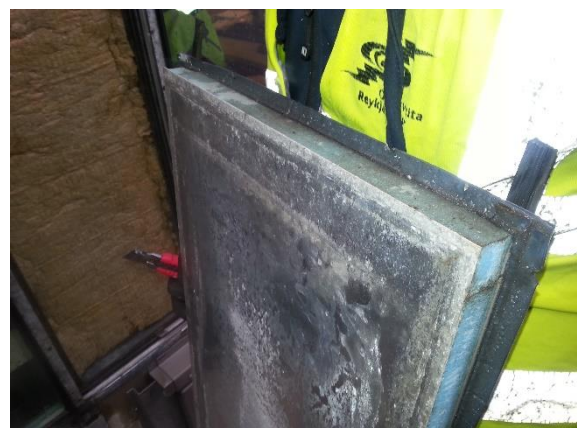
**Mynd 20:** Álplötur á milli glugga eru hefðbundnar samlokueiningar með álplötum á sitt hvoru yfirborði og plasteinangrun á milli. Bleyta var ofan á plötu en engin augljós drenun út úr gluggafalsi á þessum stað.

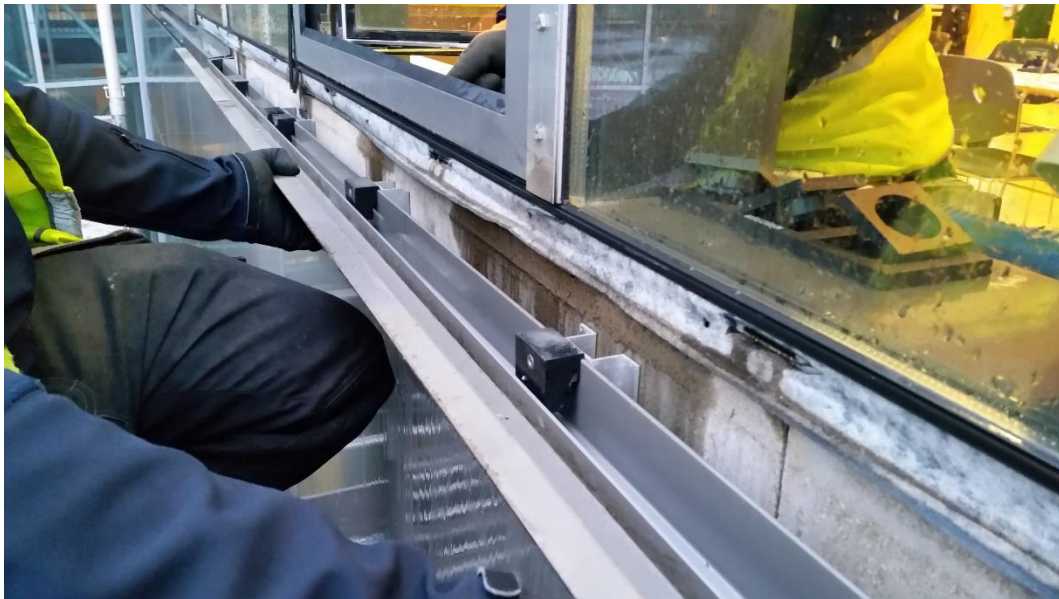
**Mynd 21:** Gluggakerfið var skoðað á 3. hæð á norðurhluta austurhliðar. Þéttiborðar eru yfir gluggafölsum en ná ekki vel niður á VIROC plötur sem eru of stuttar og ná varla upp á þéttalista í gluggafalsi. Vatn safnast inn í gluggafalsi og á ekki greiða leið út þar sem drenleiðir eru langar. Engin sjáanleg drenun er hugsuð út gluggafalsi önnur en drenun undan gleri. Sjá má mikinn raka úr falsi og utan á VIROC plötum á móts við lóðréttan póst og lekastað innanhúss.

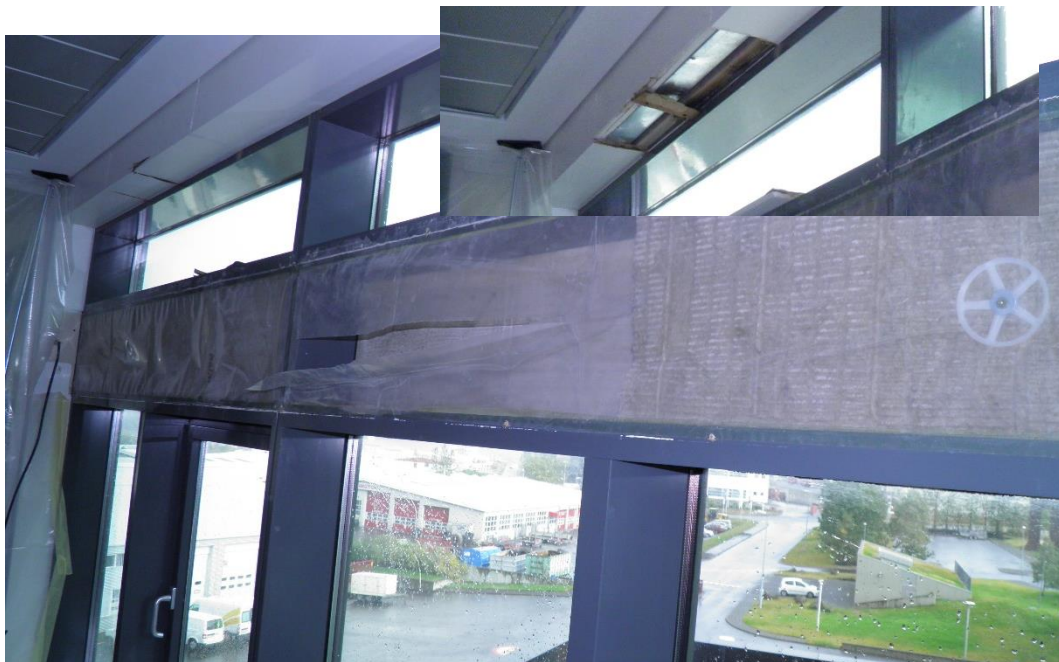
**Mynd 22:** Sjá má ummerki um leka innanhúss á móts við skoðunarstað utanhúss á 3. hæð. Klæðning í lofti sem gengur út að gluggum er rakaskemmd og mygla í trégrind þar fyrir innan. Rekja má leka til frágangs á VIROC plötum (stuttar) og einnig eru gúmmíþéttingar í gluggafölsum þunnar og dekkja mögulega ekki hrjúfleika platnanna. Rakasperra innan á gluggakerfi var nokkuð vel frá gengin en þó mátti sjá loftlekaleiðir á milli gluggaeininga. Ekki er heldur hægt að ætla að VIROC plötur séu loftþéttar vegna opinna skrúfugata, skemmda og rífa í plötum og það getur valdið rakapéttingu inni í gluggakerfinu.

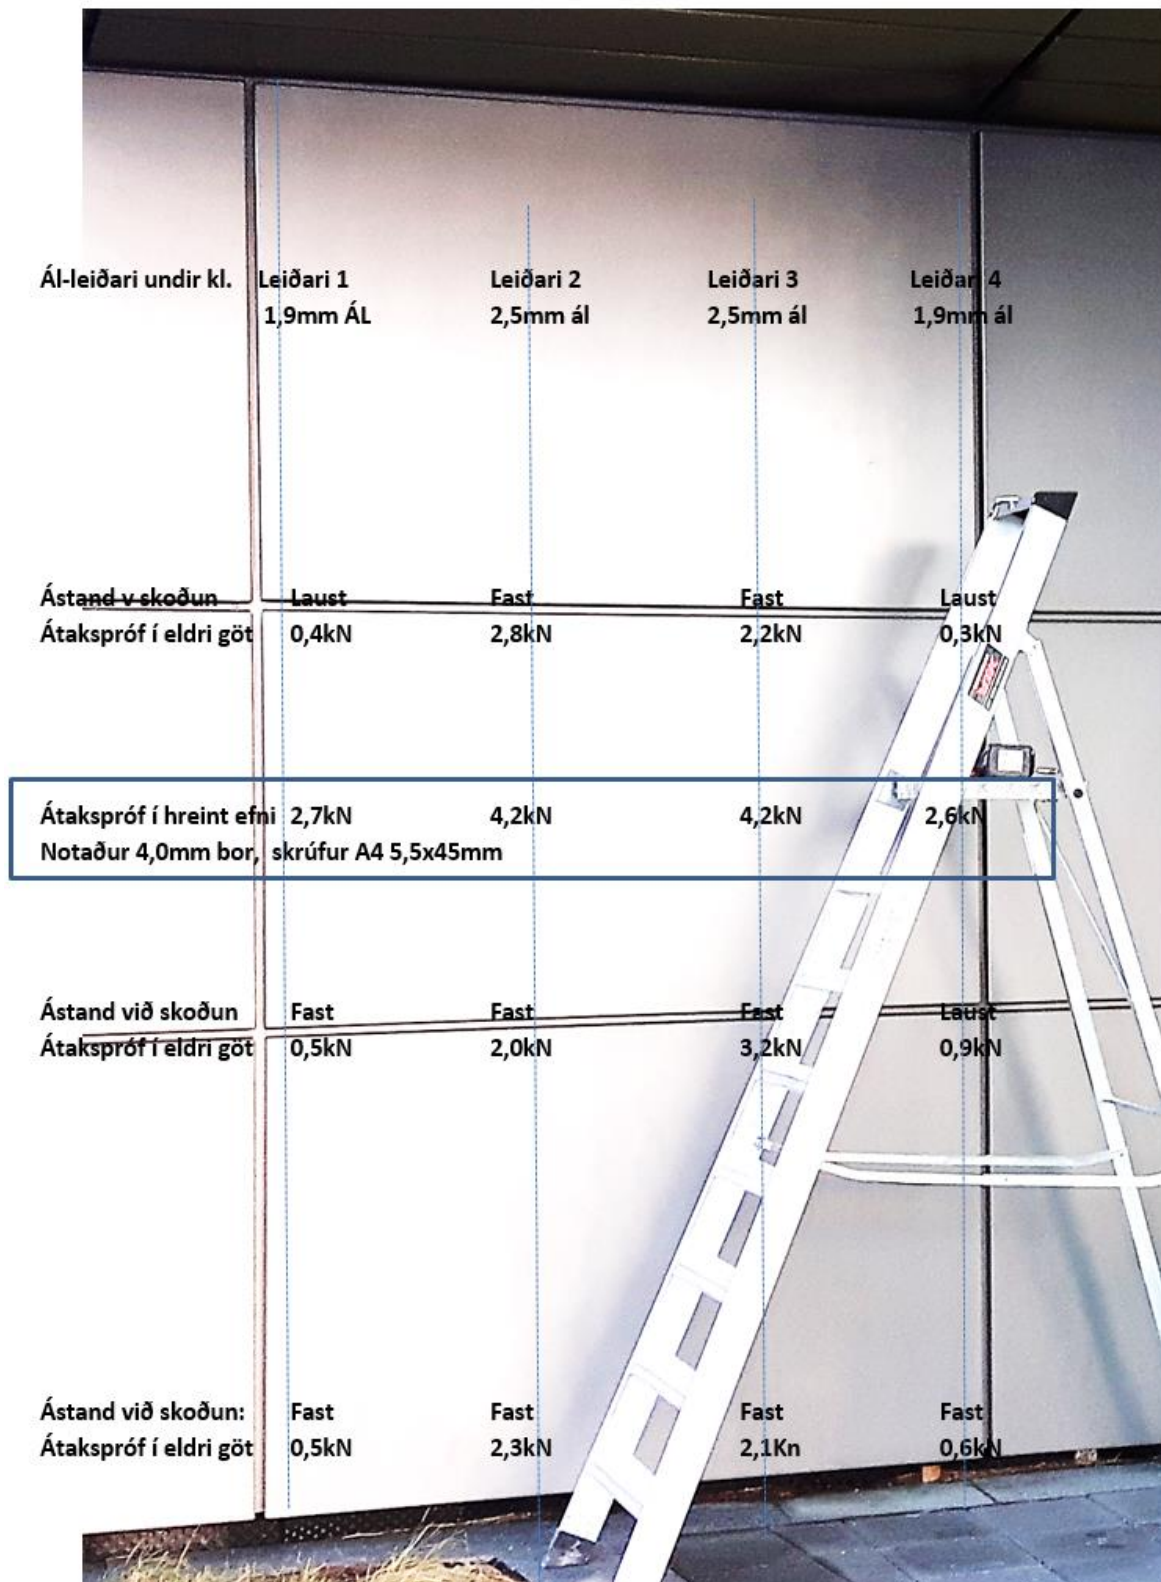
**Mynd 24:** Á mynd má staðsetningar og niðurstöður mælinga. Blár brotalínur sýna staðsetningar álleiðara og tölugildi sýna þol hverrar festingar á hverjum stað fyrir sig. Innan bláa rammans má sjá þol festinga í „hreint“ efni, þ.e. óskemmt efni með nýjum götum í leiðara. Notaðar voru sömu skrúfur og voru í klæðningu í öllum tilfellum.

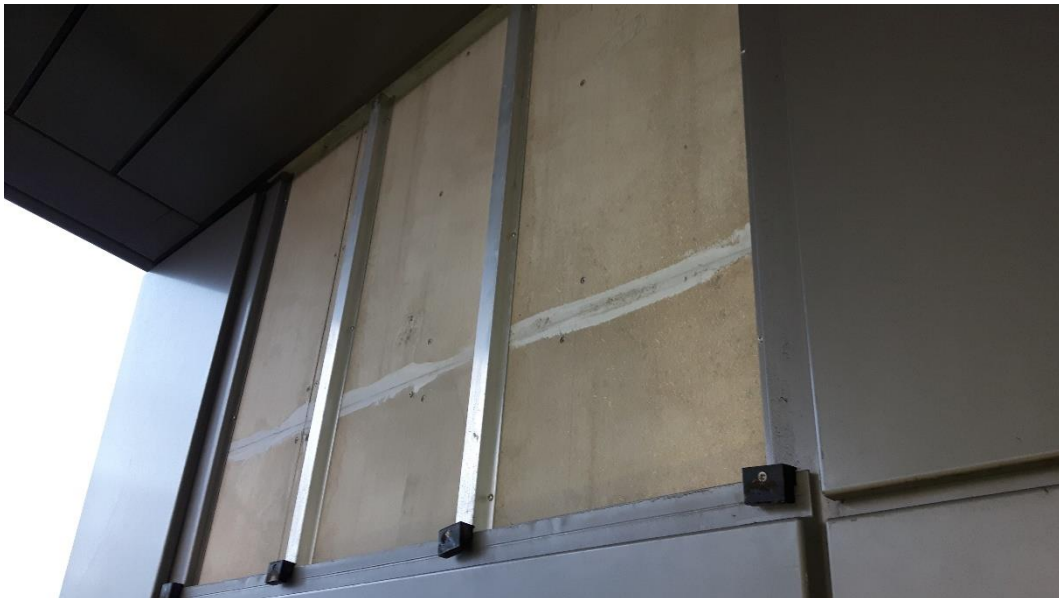
**Mynd 26:** Álplötur voru teknar af útvegg hússins undir suðurgafli. Frágangur áklæðningar á þessum stað er með sama hætti á á öðrum hliðum hússins nema að því leiti að ekki eru gluggar á þessum stað og einungis eru tveir miðjuleiðarar í stað þriggja á gluggahliðum hússins. Búið var að skrúfa plötur fastar að ofan með utanálíggjandi skrúfum líkt og búið er að gera undir gluggum á gluggahliðum.

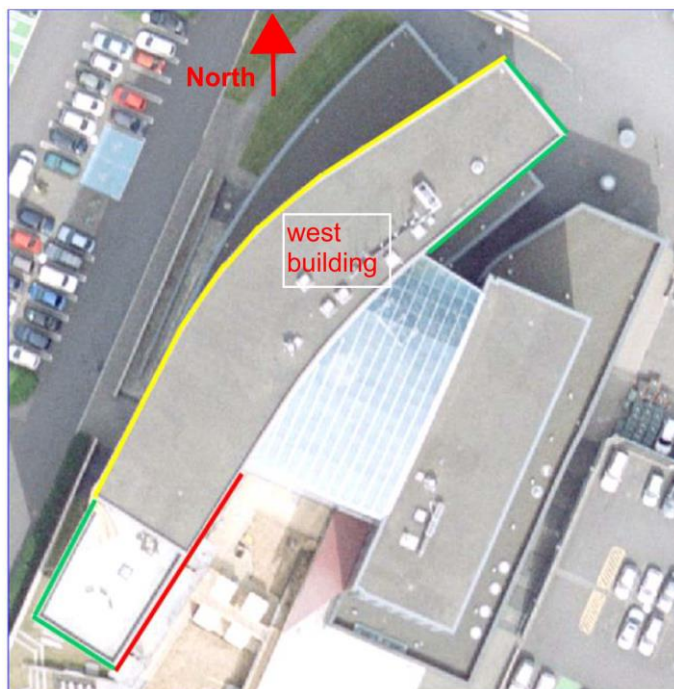
**Figure 1.** Proposed repair areas. Repair classes for different facades are marked with green, yellow and red.

#### Investigative repairs (red area)

#### More extensive repairs (green area)

- Prepare multiple gasket sealings to minimise the risk of leaks.
- Improve the drainage system of the exterior walls as much as possible.
- The weaknesses in the window system itself cannot be addressed.

- The aluminum cladding support system is improved and repaired to increase strength and safety.
- The joins of horizontal and vertical profiles in the HS Hansen exterior wall system are not tight. Improvements aim to help the system to drain water out and thereby prevent it from collecting.

- Additional window system profiles cannot be installed, and the aluminum angles that were used to strengthen the Viroc panels will be reused. The Viroc panels, therefore, will be the same size as before, which may be considered a disadvantage due to the joins that leaked in the earlier arrangement.

- A sealing layer will be installed inside of the insulation to minimise the risk that water that may enter the exterior wall would be able to cause damage to the interior materials.

- The minimum repairs option is suitable only where the precipitation exposure is minimal on the western side of the building.
- The aim of this option is to carry out simple improvements only.
- The suggestion is to remove all loose aluminum cassettes and improve their supports (sub-system) by adding profiles to the subsystem at the end of the aluminum cladding.
- Pressure plates and sealing strips should be renewed at the glass to reduce possible water loads on the windows' drainage systems.

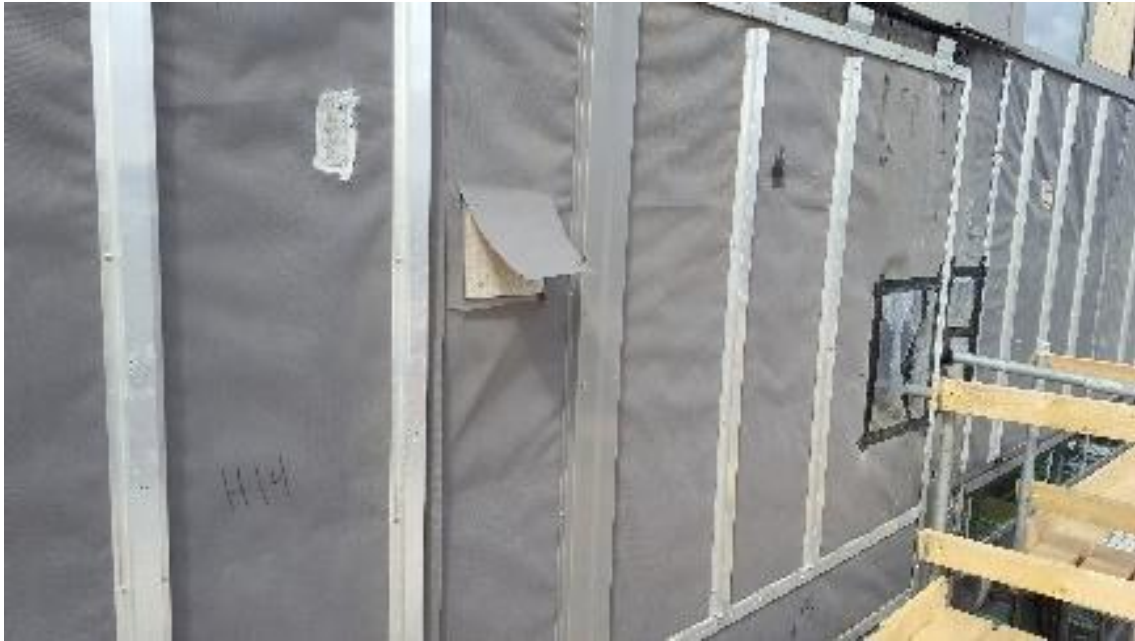
Mynd 4 Öndunardúkur hefur verið settur undir álklaðningu til að þétta útveggi á austurhlið hússins sem er mest áveðurs en á öðrum hliðum er þessi dúkur ekki notaður. Óvíst er hvort dúkurinn hafa skilað tilgangi sínum en augljós ummerki eru um leka inn undir hann undir pressulistum.

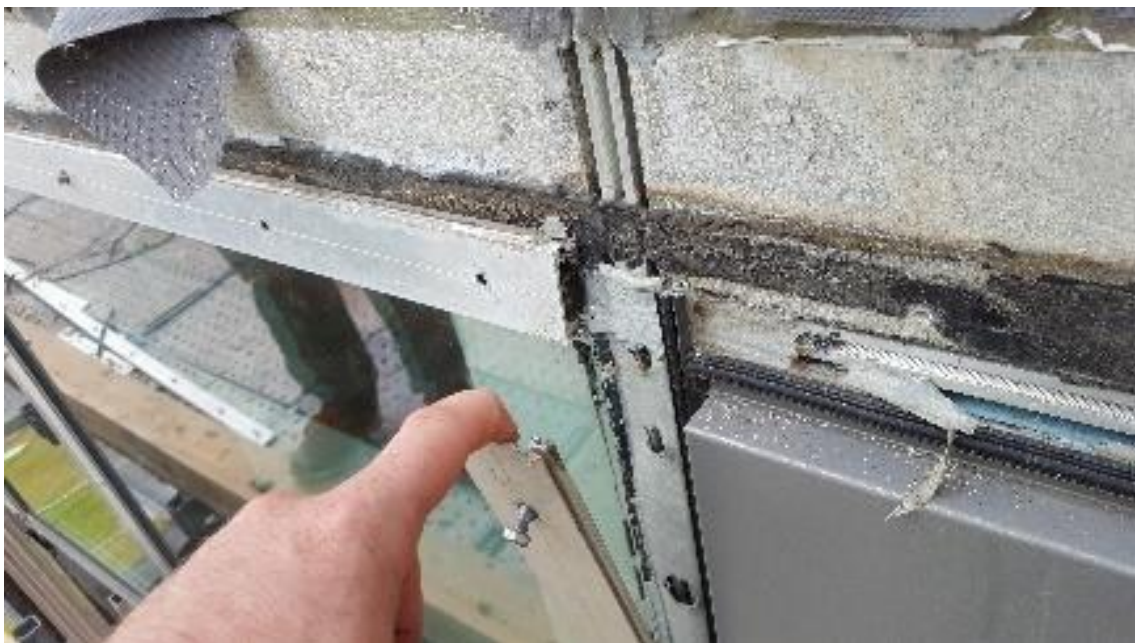
Mynd 5 Þéttibönd undir pressulistum eru víða mjög götött eða rifin eftir skrúfur. Ummerki voru um að vatn komist inn undir listana inn um götin og drenist síðan ekki út úr kerfinu.

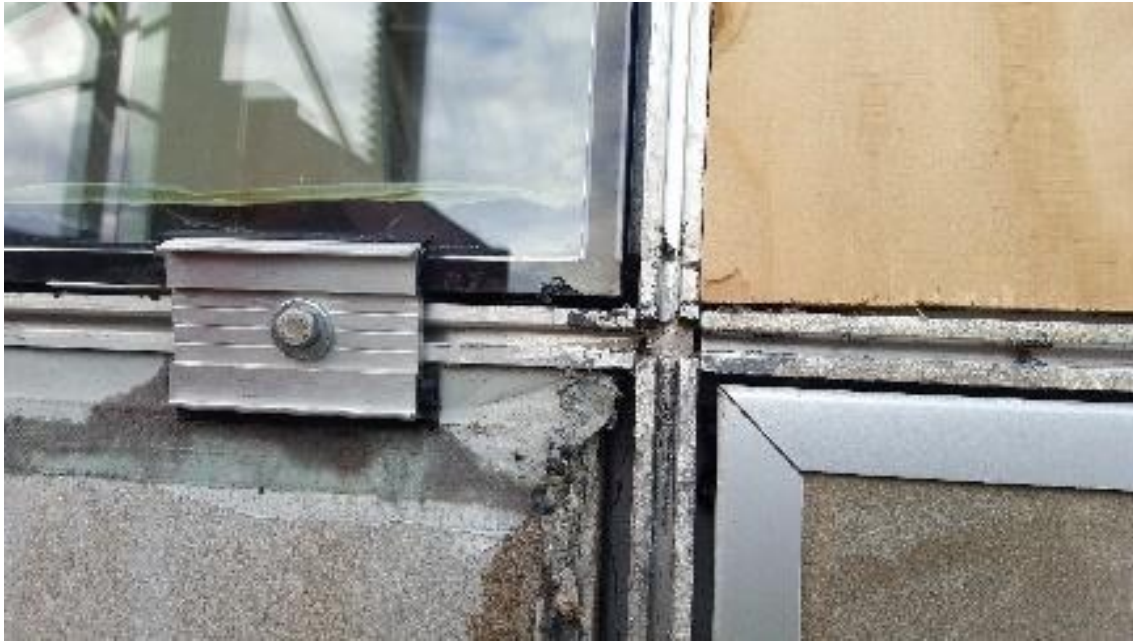
Mynd 6 Á mynd sem tekin er á rannsóknarsvæði á austurhlið hússins má sjá eldri frágang á Viroc sementsbundinni plötu til vinstri og endurbættum frágangi á Viroc plötu til hægri. Mikið kítti var í gluggafölsum sem þarf að fjarlægja svo drenrásir í gluggakerfi virki eðlilega.

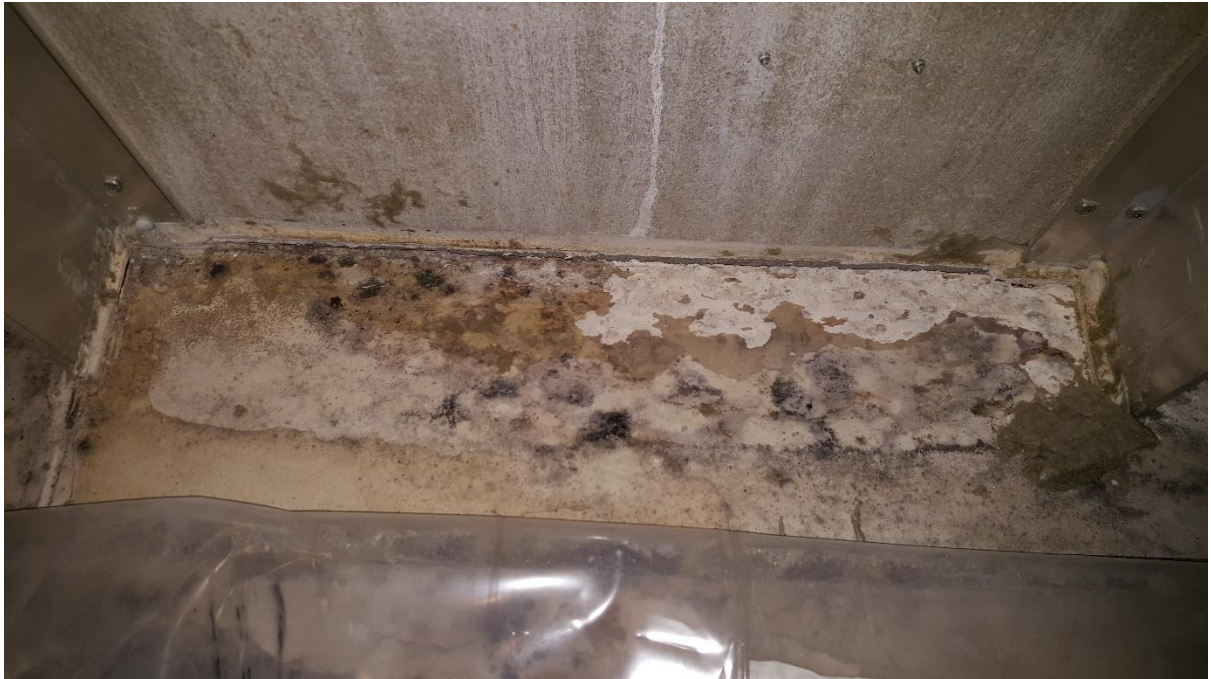
Mynd 9 Hér má sjá dæmi um rakaskemmdir á gipsplötu og Viroc í útvegg.

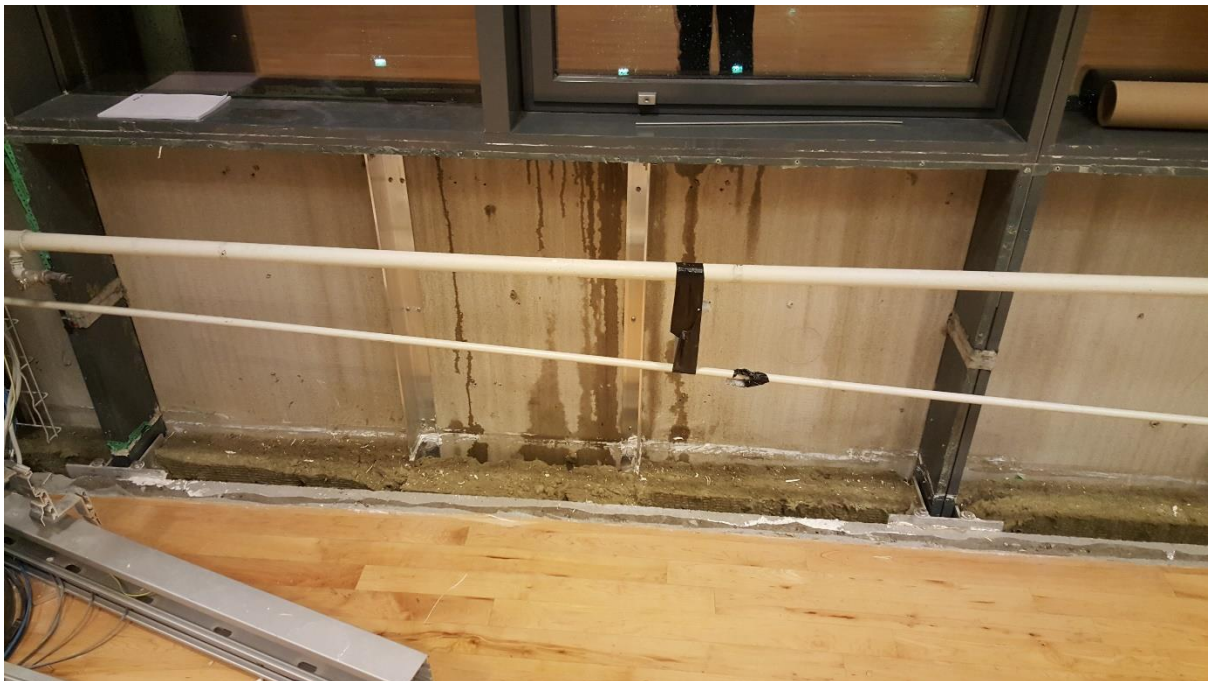
Mynd 10 Leki í útvegg eftir framkvæmd lekaprófunar

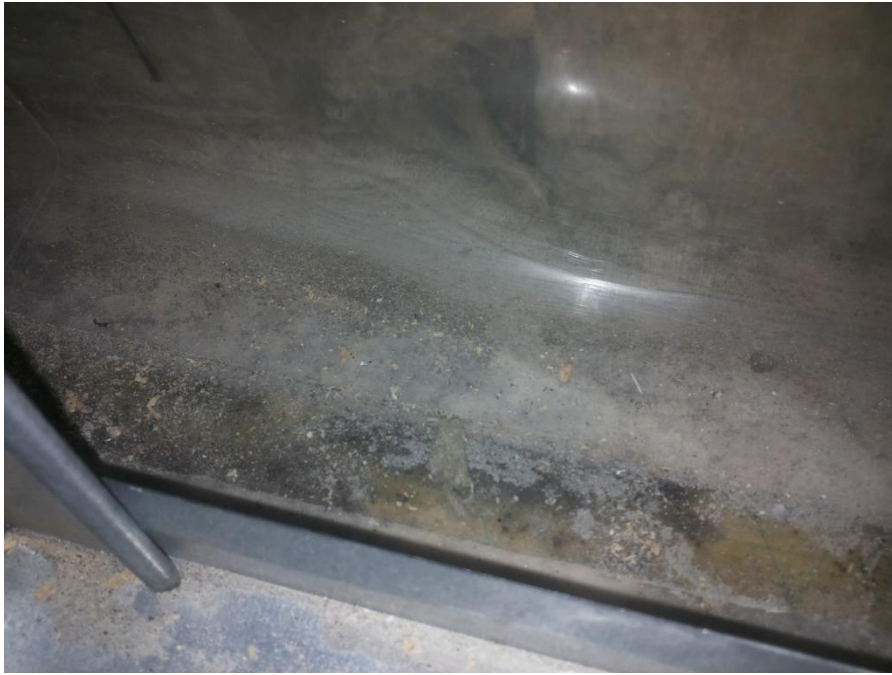
Mynd 11 Á mynd má sjá myglu á bak við rakavörn í gipsi í norðurenda 6.hæð

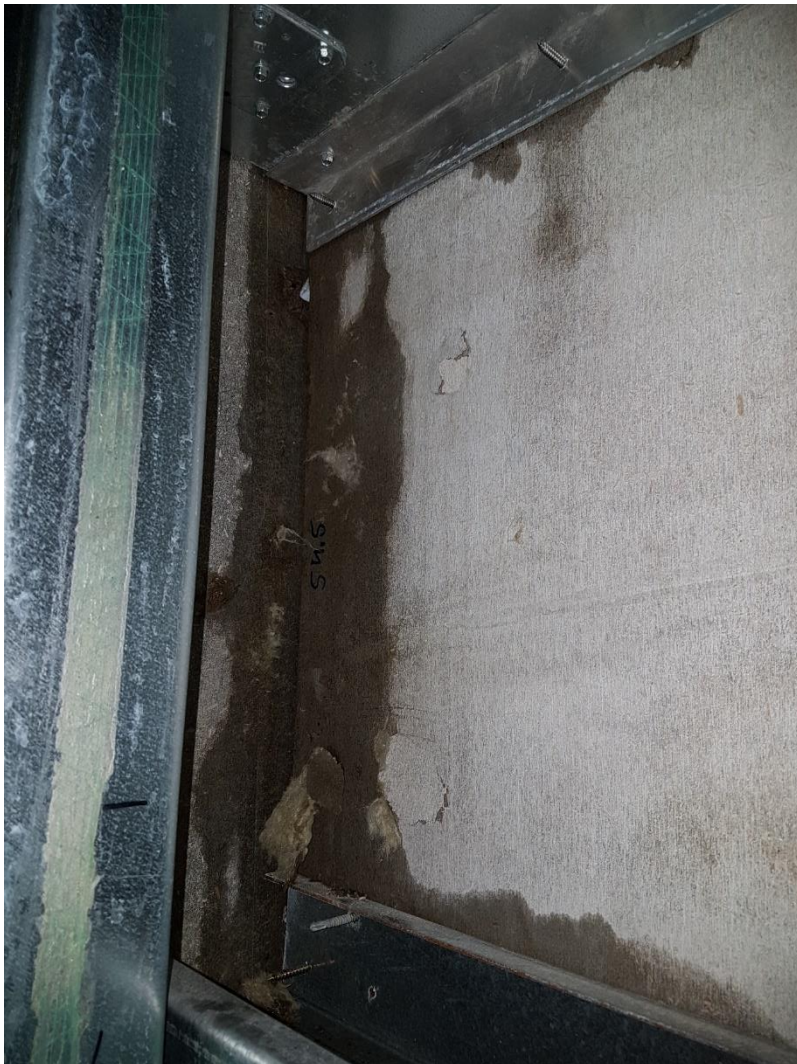
Mynd 12 Lekaummerki á 6. hæð á Viroc plötum á suðurgafli (á horni við austurhlið).
