20383

## Bergþórugata 20 – Aðgengisúrbætur - frumkostnaðaráætlun

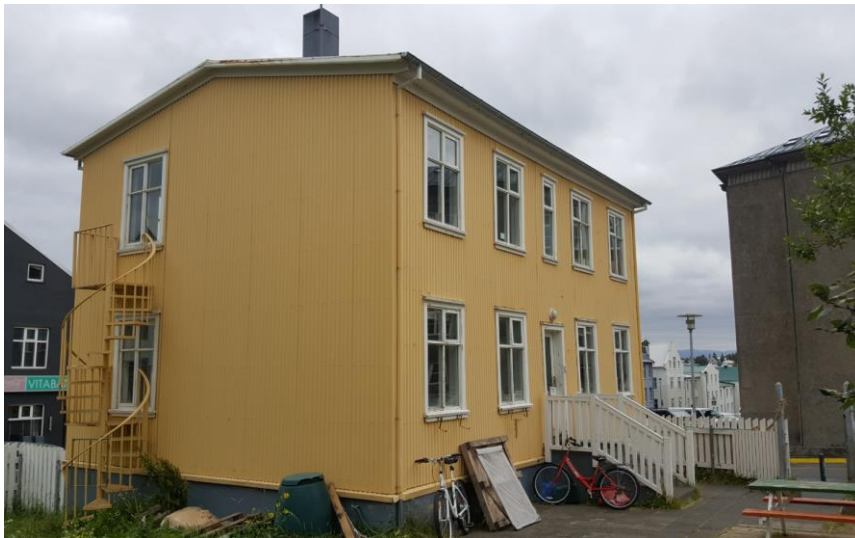
Mynd 1: Bergþórugata 20

Húsið var byggt árið 1919 og er friðað. Um er ræða 218 m<sup>2</sup> timburhús klætt með hefðbundnu bárujárni á tveimur hæðum og steiptum kjallara. Grunnflötur húss er 72,5 m<sup>2</sup> brúttó (ca 7,1m x10,2 m). Lofthæð á 1 og 2.hæð er um 2,45 m en í kjallara er hún breytileg eða frá 1,96-2,09 m.

Á vesturhlið er neyðarstigi (hringstigi) og tilheyrandi björgunarop í gluggum sem eru 78 cm fyrir ofan gólf, sjá mynd 1.

Mikilvægt er að benda á að ef farið verður í ofangreindar úrbætur er ekki hægt að horfa framhjá því að gera úrbætur á flóttaleiðum. Til að mynda uppfyllir núv. stálhringstigi á vesturhlið húss, ekki kröfur byggingarreglugerðar um flóttaleið. Endurnýja þarf núv. stálstiga þannig að hann verði breiðari og með „biðpall“ á hæðum. Samhliða þarf að gera björgunarop aðgengileg fyrir hjólastól. Sama gildir um kjallara en ekki verður alveg séð á þessari stundu hvaða lausn þar er í boði nema að brjóta upp kjallaratröppur og búa til svæði fyrir framan hurð að utanverður sem væri biðsvæði þar til björgunarlið kæmi á vettvang.

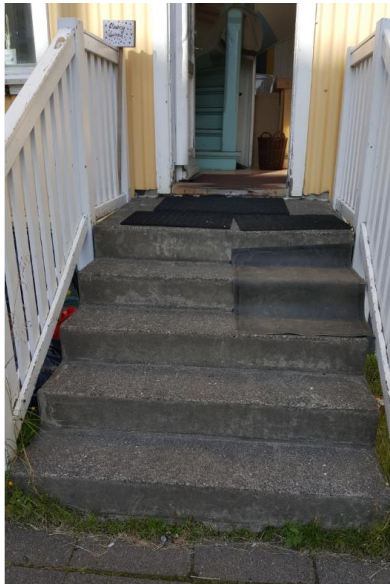
Mynd 2: Tröppur við aðalinngang

Við inngang 1. hæðar eru tröppur og er hæðarmismunur frá stétt og stigapalli um 80 cm. Stærð stigapalls er um 1,10 m x 1,30 m, sjá mynd 2. Þröskuldur við útidyr er um 8-9 cm á hæð. Breidd útihurðar er 78 cm (ljósmál)

- *Setja pallalyftu fyrir utan hús, ekki er talið ráðlagt að setja ramp þar sem hæðarmismunur er það mikill að rampur þyrfti að vera um 16-18 m langur.*
- *Koma fyrir pallalyftu innanhúss með tilheyrandi breytingum á innra skipulagi og burðarvirki gólfa*
- *Stækka stigapall fyrir framan inngang (1,50 m x 1,50 m) þ.e. byggja yfir núv. pall timburpall og tröppur (án þess að rífa gömlu).*
- *Setja nýja breiðari inngangshurð*
- *Stækka flest dyragöt innanhúss og setja nýjar hurðir.*
- *Ýmsar breytingar á rafmagni og pípulögnum/ofnum vegna breytinga á innra skipulagi svo og málun og uppbygging á nýjum innveggjum ofl.*
- *Breyta salerni í kjallara eða á 2.hæð.*
- *Lagfæringar á lóð, sérstaklega frá hliði að inngangi en töluverður hæðarmismunur er á þessu svæði sem þarfnast nánari úrlausnar*

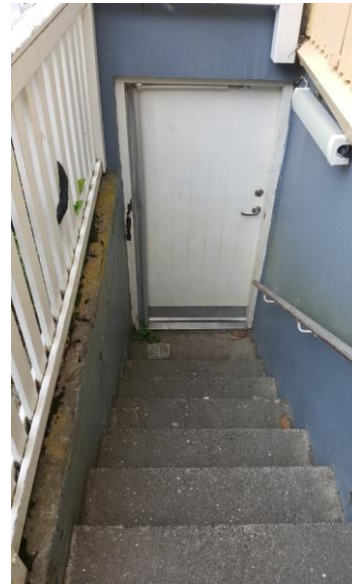
Mynd 3: Kjallaratröppur

Tiltölulega þröngar og brattar tröppur eru niður í kjallara, sjá mynd 3

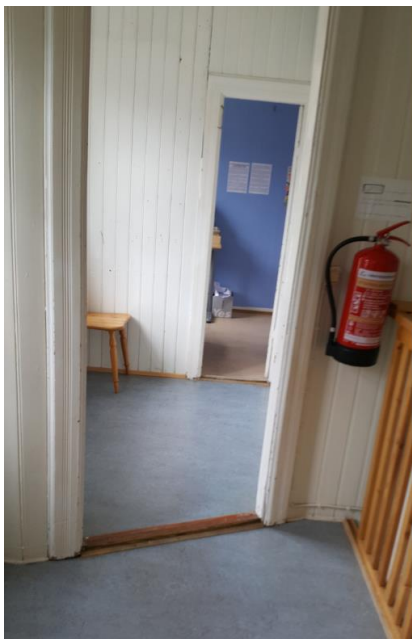
Mynd 4 – Dyraop á 2.hæð

Ljósmál innihurða eru almennt um 75-76 cm en þó eru líka mjórri hurðir allt niður í 51 cm. Margar hurðir eru nánast illfærar hjólastólum sbr. myndir 4 og 5
