# ÚTLÍNUR HÖFUÐBORGAR SVÆÐISINS

## Lyklafellslína 1 / Hamraneslínur

Staða umhverfismats

Umhverfis- og Skipulagssvið Reykjavíkur  
22.2.2022

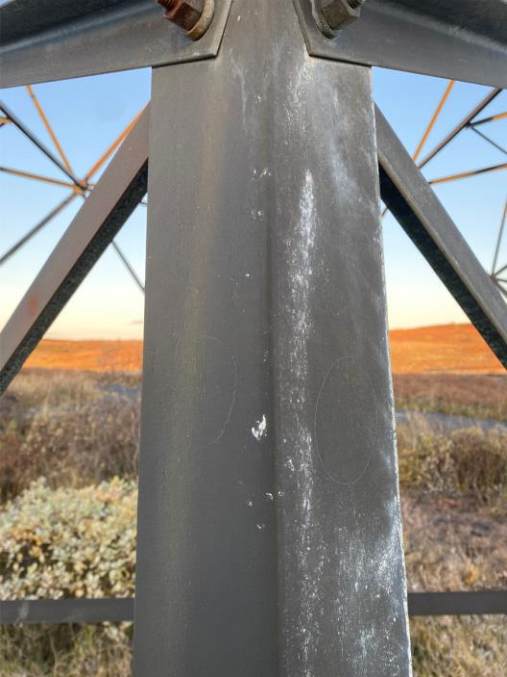
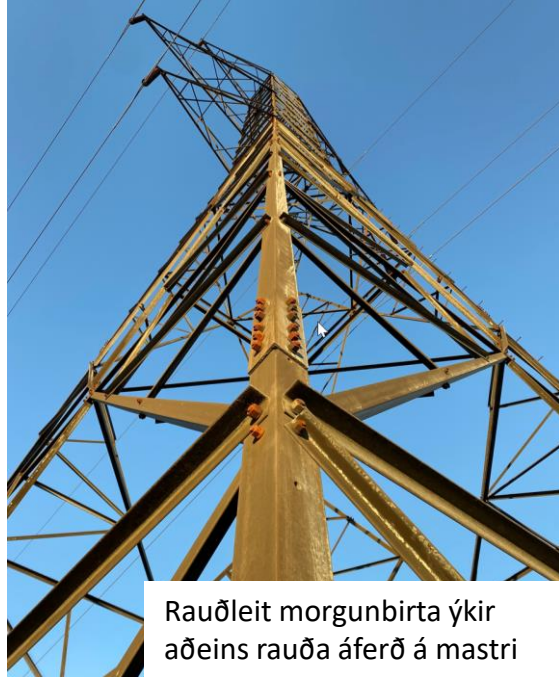
Rauðleit morgunbirta ýkir  
aðeins rauða áferð á mastri

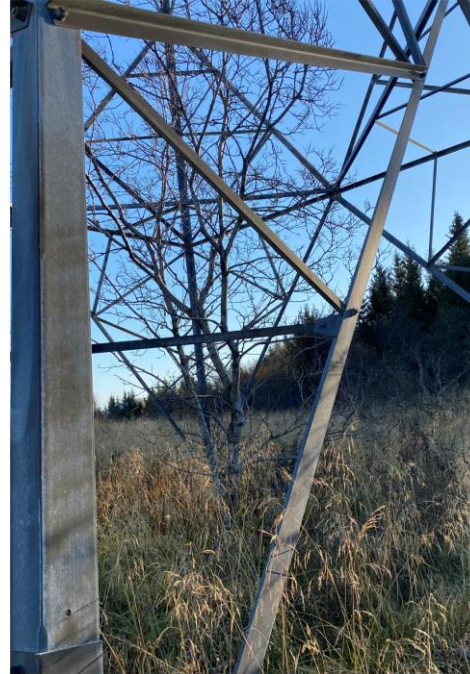
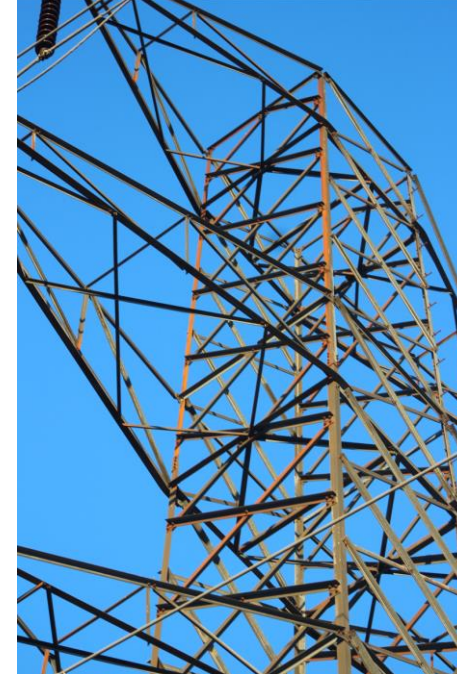
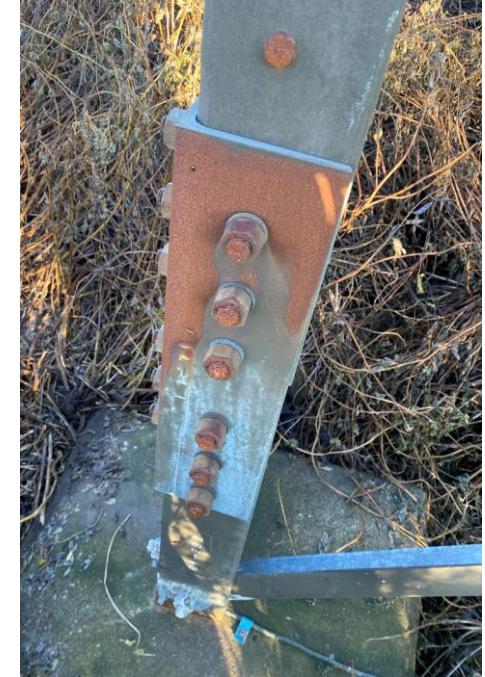
Ástand leggjárna undir neðstu brú almennt gott og nokkuð sink eftir. Víða ryð á boltum og plötum. Nokkur hluti stífa með ryðlit. Prófilar farnir að ryðga á >10 stöngum, sérstaklega hliðin sem útsett er fyrir SA átt

| Hluti háspennulínu | Ástandsmat nú | Aðgerðapörf til að hafa ásættanlegan áreiðanleika næstu 30 árin |
|---|---|---|
| Möstur, galvanhúðuð | <p>Ryð er byrjað að koma fram í sumum stöngum mastra, einkum á stífum, boltum og plötum. Skerðing á þoli hefur ekki orðið enn. Ryðbrúnn litur mun aukast verulega á næstu 15 árum.</p> <p>Flest möstur metin í flokkum 50 og 60. Umfang ryðs á verstu hlið metið í flokki „3“ (Ryðflekki á mörgum prófílum (&gt;10)).</p> <p>Eftir að leggja mat á ásættanlega skerðingu vegna öldrunar.</p> | Lagt til að styrkja möstur til að eiga inni fyrir hóflegri skerðingu þols vegna tæringar. |

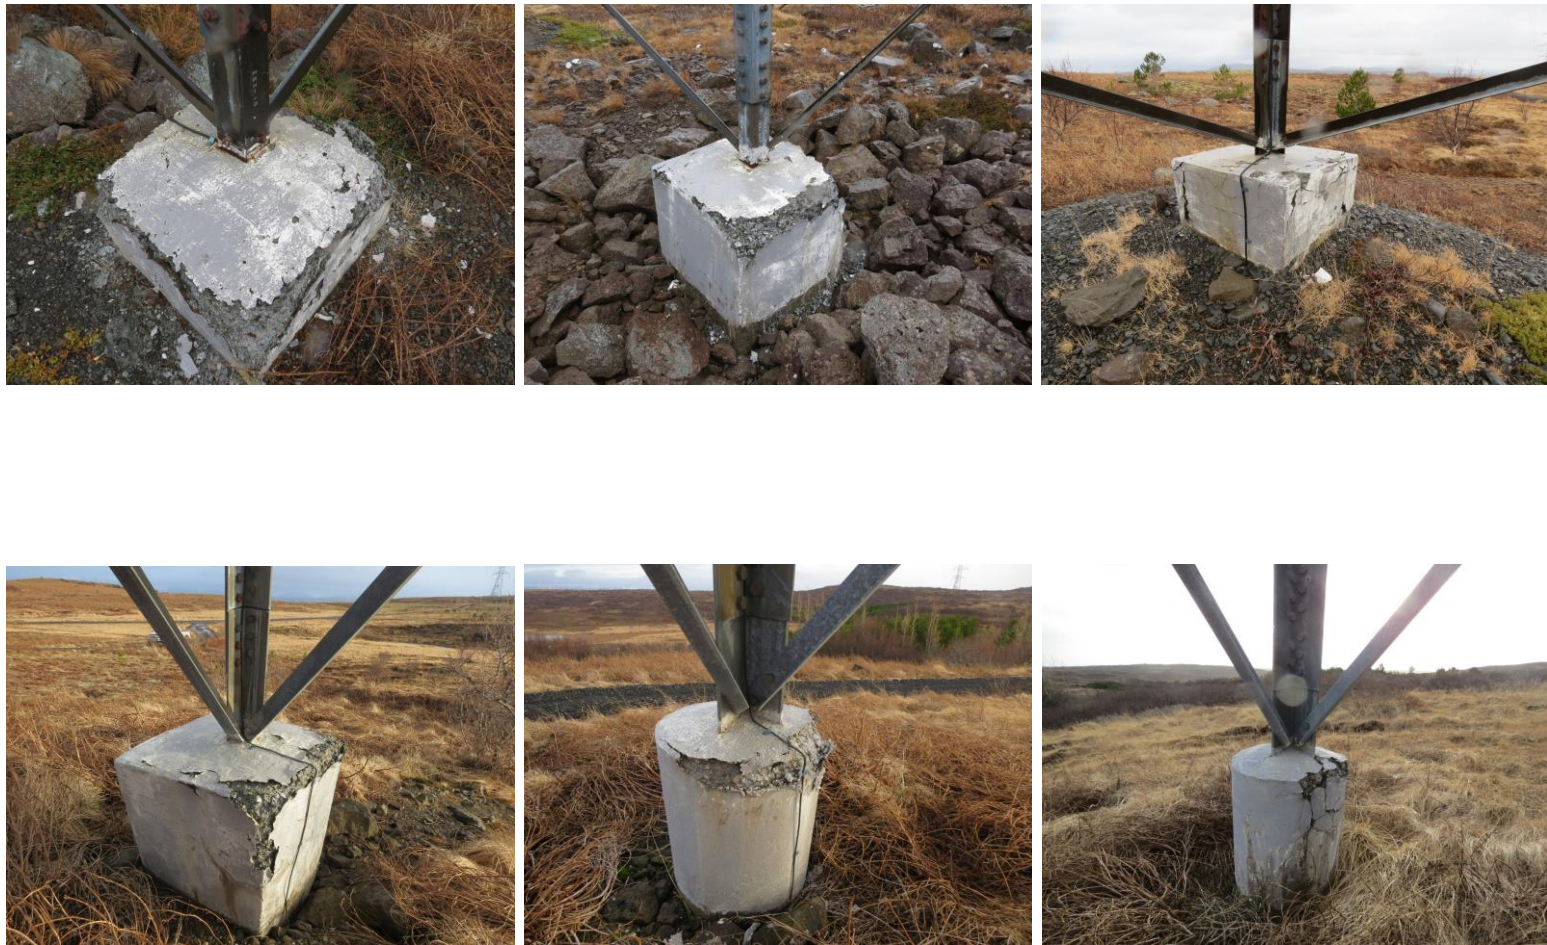
# Undirstöður með lakasta matið

| Hluti háspennulínu | Ástandsmat nú | Aðgerðapörf til að hafa ásættanlegan áreiðanleika næstu 30 árin |
|---|---|---|
| Undirstöður | Búið er að steypa utan um flestar undirstöður. Ástandið er almennt gott. | Laga þarf um 19 undirstöður, minniháttar aðgerð á flestum – Klára þarf styrkingar á upphaflegum undirstöðum |
