## **Umsögn um fyrirspurn borgarráðsfulltrúa Sjálfstæðisflokksins um kaup og viðgerðir á Grensásvegi 12**

3336-998-MIN-001-V01

Grensásvegur 12, stöðumat framkvæmda

Grensásvegur 12, Viðhaldsráðgjöf 2018

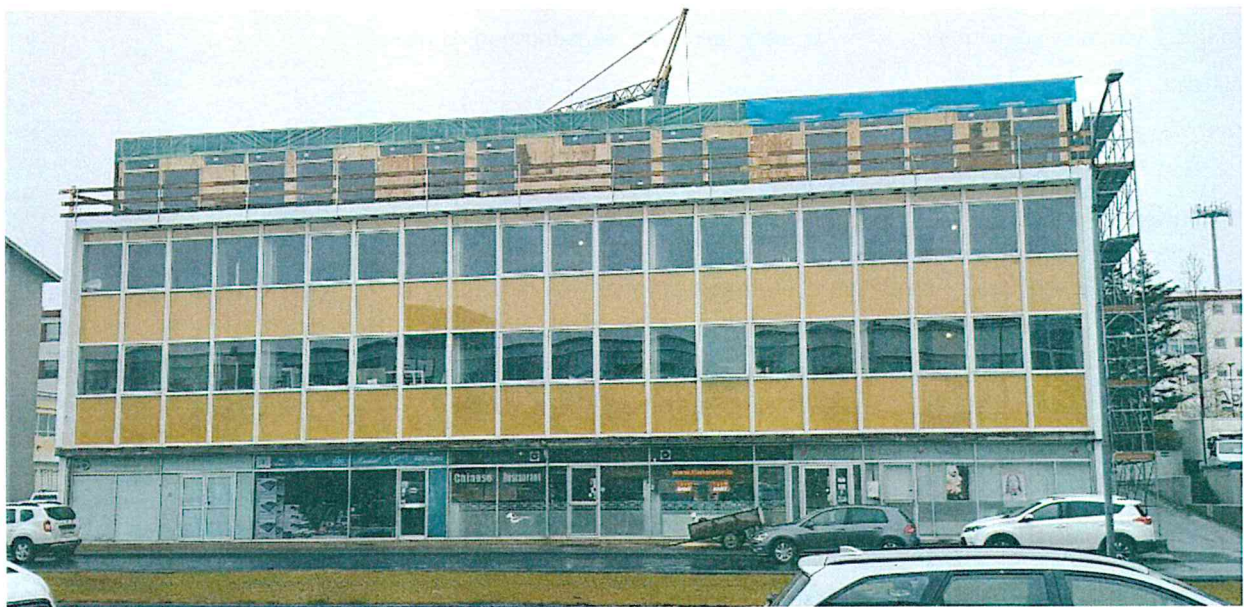
**MYND 1** Á myndinni má sjá austurhlið byggingarinnar við Grensásveg 12, 108 Reykjavík.

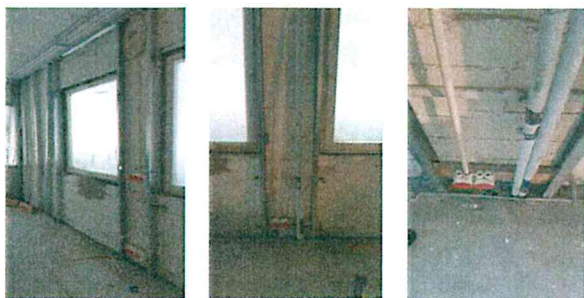
**Steyptir útveggir, frágangur inni.** Að mati EFLU er innri frágangur steyptra útveggja mjög áhættusamur þegar litið er til byggingareðlisfræðilegra þátta og þá sérstaklega hvað varðar rakaskemmdir. Mikilvægt er að rakasperra nái lágmarkskröfum byggingarreglugerðar um loftþéttleika. Uppbygging og frágangur innri hluta veggjarins er til þess gerður að flækja útfærslu rakavarnarlags. Útfærslan veldur því að gata þarf rakasperru til þess að ganga frá raf- og pípulögnum auk þess sem gips plötur eru skrúfaðar beint á leiðara og gata þannig rakasperruna. Viðbúið er að við ákveðnar aðstæður þá muni heitt og rakt innloft komast inn fyrir rakavörnina og þéttast á köldum steypum útveggnum.

**MYND 2** Á myndunum má sjá innri frágang steyptra útveggja. Lagnir liggja á milli blikkleiðara og gert er ráð fyrir frágangi rakasperru á leiðarakerfi þar sem gífsplötur verða skrúfaðar á.

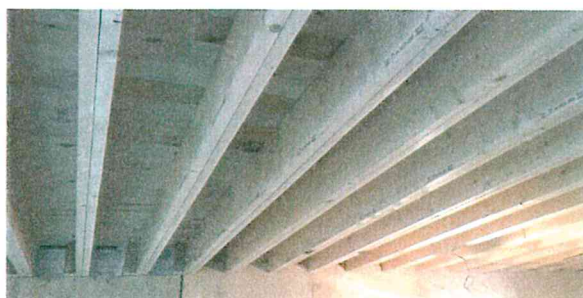
**Létt timburpak á 4 hæð.** EFLA gerir athugasemdir við uppbyggingu á léttu timburpaki og útfærslu á útloftun í þakinu. Þaksperrur í þakinu liggja þvert á þakhallan og hefðbundinn útloftun í sperrubílum og yfir mæni því ekki möguleg. Skoða þarf betur í samráði við hönnuð núverandi útfærslu og meta hvort að byggingarhlutinn standist viðmið byggingarreglugerðar hvað útloftun varðar. Þaksperrur í þaki og neðri hluti borðaklæðningar leit heilt yfir mjög vel í þakinu. EFLA telur þó rétt að benda á að efnisraki í timbrinu verði mældur áður en hafist verður handa við að einangra og ganga frá rakasperru í loftið svo ekki verði lokaður inni í þakuppbyggingunni byggingarraki.

**MYND 3** Á myndinni má sjá hvernig þaksperrur liggja þvert á þakhallan. Borðaklæðning liggur beint á þaksperrum og ekki fyrir séð hvernig loftræsta á þakið.

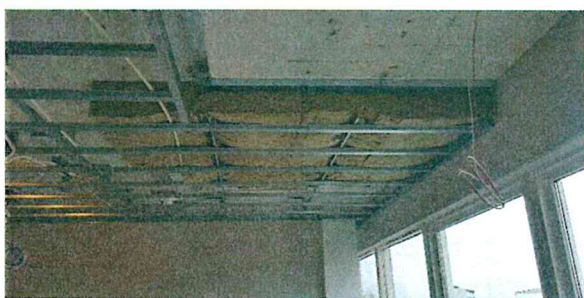
**Einangrun í loft undir þaksvölum á 4 hæð.** Útfæra þarf nánar frágang einangrunar í loft undir þaksvölum og gæta að efnisval og frágangur verði ásættanlegur m.t.t. rakaskemmda.

**MYND 4** Á myndinni má sjá dæmi um frágang undir þaksvölum. Frágangsdeilið þarf að skoða betur.

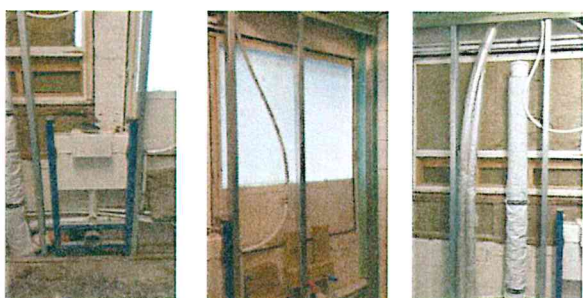
**MYND 5** Á myndinni má sjá hvernig stefnt er að því að klæða af tvo glugga sem eru í slæmu ástandi.

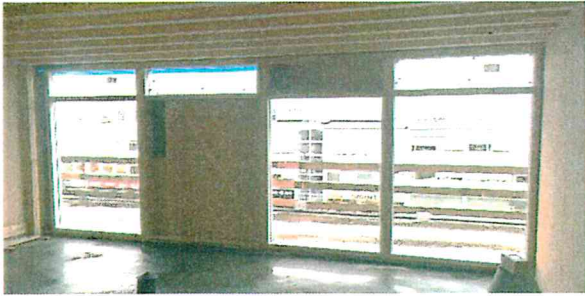
**Gólfíðir gluggar og svalahurðir.** EFLA gerir athugasemdir við neðri frágang gólfíðra glugga á austursvölum og annara svalahurða. Gengið er frá gólfíðum gluggum og svalahurðum beint á plötu án þess að gerður sé steypdur kantur eða aðrar ráðstafanir varðandi þéttingu gluggans til að koma í veg fyrir aðgengi vatns. Á svölum austurhliðar er skv. verktaka stefnt að því að útbúa vatnshalla á svalir með múrefni og floti. EFLA telur að ganga þurfi frá þéttingu gluggana með öðrum hætti en þarna er gert til að komast hjá ótímabæru viðhaldi.

**MYND 6** Dæmi um frágang gólfíðra glugga á austurhlið sem lagðir eru beint á plötu.

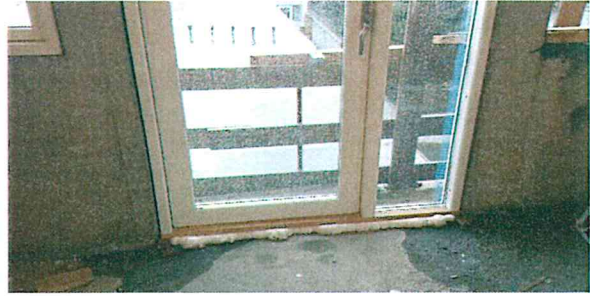
**MYND 7** Dæmi um frágang svalahurðar á vesturhlið beint á plötu.

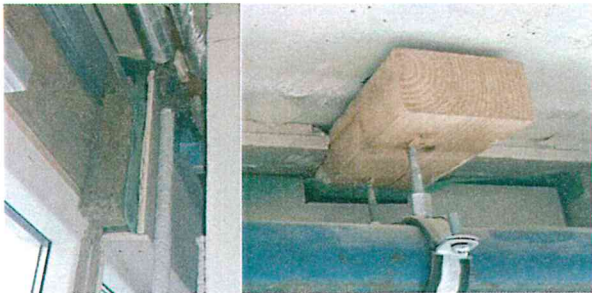
**Frágangur Rakasperru á austurhlíð.** Frágangur rakasperru fyrir ofan glugga er að mati EFLU ófullnægjandi. Samtal við verktaka bendir til þess að lokafrágangur rakasperru við loft á hæðum 2 og 3 sé á gips renning. Þ.e. að rakasperra sé límd á gips renning en ekki á steinsteypa loftið. Sömuleiðis bendir skoðun til þess að rakasperra á neðri hluta veggjarins sé skorin við innra horn veggjarins í stað þess að límt sé á gluggastykkið. Við þetta gerir EFLA athugasemdir og bendir á að gips er ekki nægjanlega lokað byggingarefni til að geta talist rakasperra og af þeim sökum verður loftleiki um þetta frágangsdeili sem mun valda rakaskemmdum í gipsinu. Þéttleiki gluggakerfisins gæti þó dregið verulega úr nauðsyn rakasperru í þessu sniði.

**MYND 8** Hér má sjá dæmi um frágang rakasperru í austurvegg.

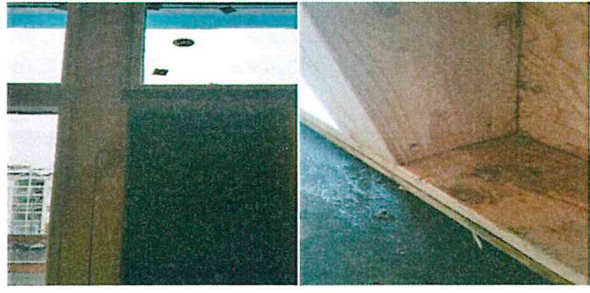
Á fjórðu hæð er nýtt kerfi með sambærilegu sniði. Kerfið er smíðað úr hefðbundnu smíðatimbri og líklega sett saman á staðnum. EFLA hefur ekki upplýsingar um útfærslu smíðinnar og telur að gluggarnir þarfnist frekari skoðunar.

**MYND 9** Dæmi um smíðavið í gluggakerfi austurhliðar á 4.hæð sem líklega er sett saman á staðnum.

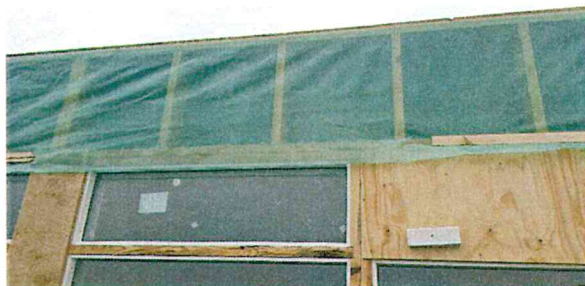
**Léttur timburveggur á austurhlið á 4 hæð.** Áætluð uppbygging á léttum timburvegg fyrir ofan glugga á svölum 4 hæðar er á þann veg að innsta klæðning er VIROC (sementsbundin spónarplata) sem skrúfast utan á hefðbundna timburgrind sem einangruð er á milli stoða. Ytri klæðning er svo aftur VIROC plata og er hún hugsuð sem ysta klæðning veggjarins skv. því sem skoðunarmaður EFLU komst næst af viðstöddum. EFLA telur þetta áhættusama uppbyggingu sem skoða þarf nánar og þá með sérstakri áherslu á þéttilög sem varða vatn, vind, loft og gufu sem munu koma til með að hafa áhrif á virkni byggingarhlutans.

**MYND 10** Timburveggur á austurhlið 4.hæðar. Uppbyggingin er að mati EFLU áhættusöm m.t.t. þéttingar.

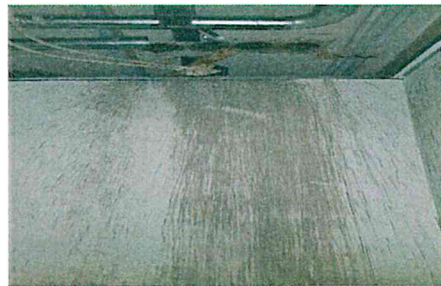
**Geymsla á 2. hæð.** Verktaki hefur þurft að kjarnabora fyrir lagnaleiðum inn í geymslu á annari hæð eftir að innveggir geymslunnar voru fullkláraðir og málaðir. Við kjarnaborun hefur verktakinn ekki sett upp neinar varnir til að varna því að vatn kæmist að innveggnum. Ummerki eru um að mikið vatn hafi lekið niður gífs vegginn og EFLA telur ástæðu til að skoða ástand veggjarins nánar. Verktakinn á einnig eftir að kjarnabora fleiri göt og mælir EFLA með að settar verði upp varnir til að koma í veg fyrir skemmdir á aðlíggjandi byggingarhlutum.

**MYND 11** Búið að kjarnabora fyrir lagnaleiðum í geymslu á 2.hæð. Engar varnir og frágangur hefur blotnað.

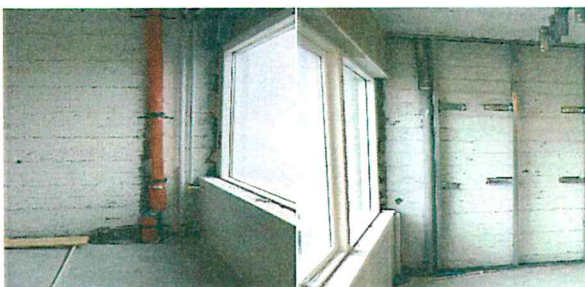
**Niðurfallsrör tekið inn í hús.** Niðurfallsrör af þaki/þaksvölum er tekið inn í hús. Að mati EFLU ætti eftir fremsta megni að reyna að koma því við að hafa niðurfallsrör úti og utanálíggjandi.

**MYND 12** Niðurfallsrör af þaki/svölum er tekið inn í hús.

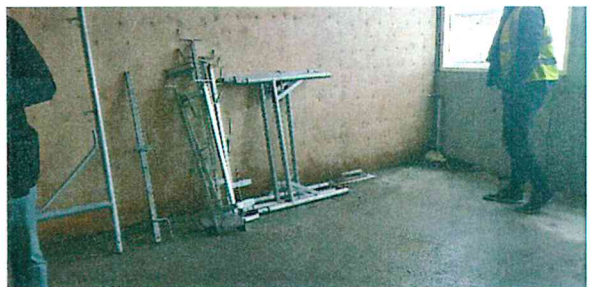
**Krossviður í innveggjaklæðningum á 4. hæð.** Ummerki eru um rakaskemmdir í krossvið á 4. hæð. Gera má ráð fyrir að rakaskemmdir séu tilkomnar vegna þess að þakið hefur verið ófrágengið um tíma og því lekið inn. Meta þarf með frekari rannsókn hvort ástæða er til að skipta út krossvið.

**MYND 13** Ummerki um rakaskemmdir í krossvið á 4.hæð.
