Umsögn um tillögu borgarráðsfulltrúa Sjálfstæðisflokksins um að Innri endurskoðun rannsaki eftirlitsaðila vegna bruna á Bræðraborgarstíg - R20060261

Umsögn við tillögu fulltrúa Sjálfstæðisflokksins um að innri endurskoðun rannsaki eftirlitsaðila vegna brunans á Bræðraborgarstíg.

Skýrsla um eldsvoða að Bræðraborgarstíg 1, 101 Reykjavík - 25. júní 2020

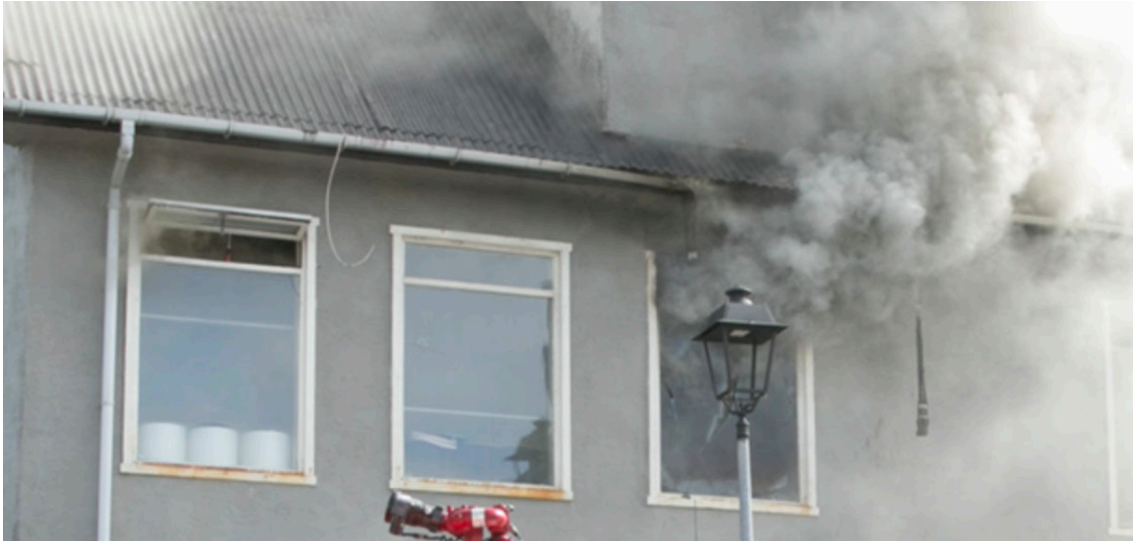
Mynd 8 sýnir reyk koma út úr herbergi 1 á sama tíma og yfirtendrun var í stigahúsinu. Veggir og hæðarskil voru óþétt og því fór reykur smám saman að þrýsta sér yfir í nærliggjandi rými. En reykur komst fljótlega yfir í herbergi 2 sem er norðan við herbergi 1. Ekki er hægt að segja með vissu hvaðan reykurinn kom en það er líklega að stórum hluta vegna þess að hurð var opnuð fram á ganginn og vegna þess að reykur smaug á milli lofts og veggjar frá herbergi 1. Enginn bruni var í þessu herbergi norðan við upptakaherbergið einungis skemmdir vegna reyks og vatns.

Mynd 8. Reykur smýgur yfir í nærliggjandi rými. Vesturhlið að Bræðraborgarstíg.

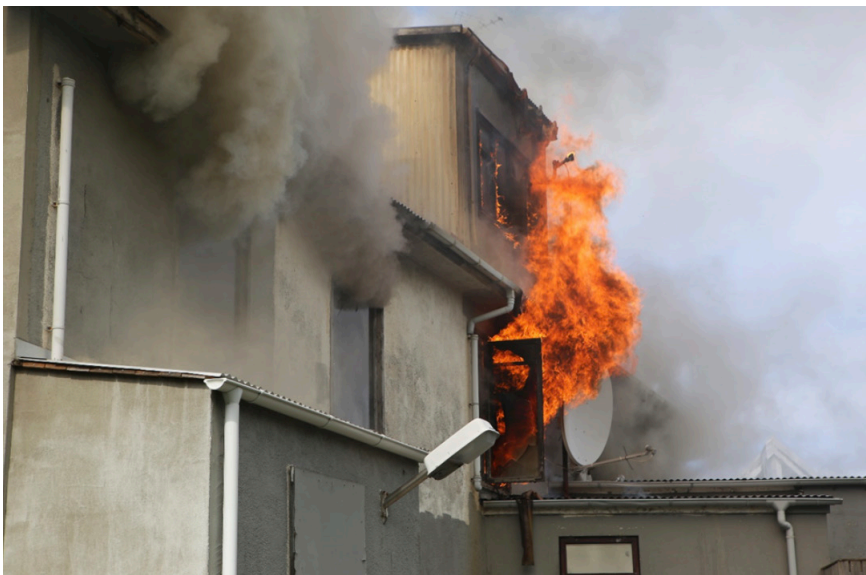
Mynd 11. Eldur í austurhluta hússins.

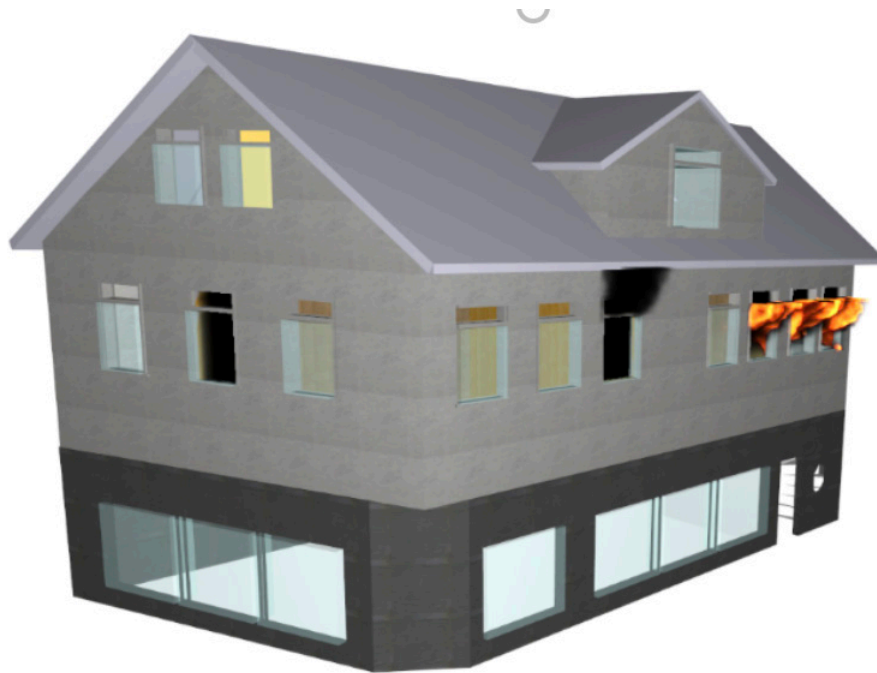
Líkan 5 hermdi sannfærandi eftir atburðarrásinni eins og hún kom fyrir sjónir að teknu tilliti til mynda, myndbanda og frásögnum sjónarvotta. Þetta gefur til kynna að líkanið hermdi ágætlega eftir því sem var að gerast inni í húsinu á fyrstu mínútum brunans. Þar með undirbyggði líkanið tilgátur HMS og fyllti inn í myndina af atburðinum. Mynd 15 hér að neðan var tekin úr líkaninu og sýndi hvernig eldurinn dreifðist út rétt eftir að glugginn til suðurs, inn í portið, var brotinn.

Mynd 14. Brunalíkan nr. 5 og líklegasta tilfellið að mati HMS.
