## **SUNNUÁS**

### Samgöngumat og umferðaröryggi

**Nóvember 2025**

## 24195

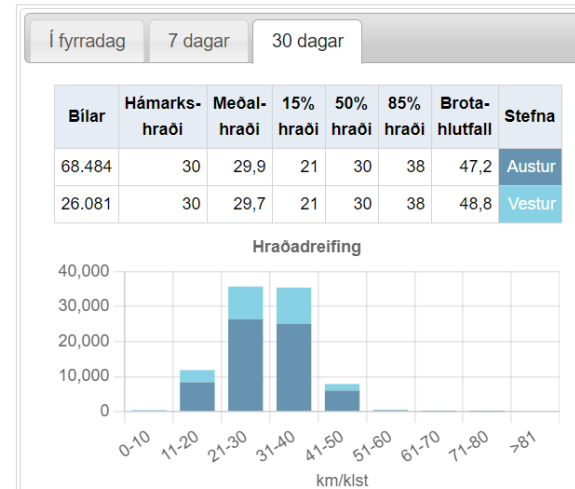
Mynd 4.1 sýnir niðurstöður hraðamælinga fyrir undanfarna 30 daga. Sjá má að tæplega helmingur ökumanna ók of hratt, en 85% hraði<sup>2</sup> er 38 km/klst, á götu þar sem hámarkshraði er 30 km/klst.

Mynd 4.1 Umferðarhraði á Langholtsvegi. Af Borgarvefsjá.

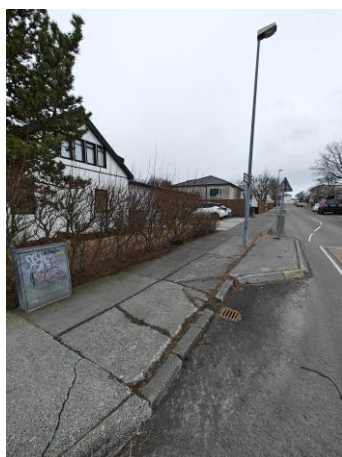
Mynd 4.7 Við gatnamót Hólsvegar og Hjallavegar.

Á Langholtsvegi og Laugarásvegi eru hjólavísar í báðar akstursáttir sem að mati höfundar, eftir stutta vettvangsferð, er tekið tillit til af akandi umferð, að því sögðu eru hjólavísar ekki æskilegir fyrir umferð ungra hjólandi barna. Gangstéttir á Dyngjuvegi, Langholtsvegi og Laugarásvegi eru beggja vegna akbrauta og eru allar nægilegar breiðar (2-3 metrar á breidd), þó eru sprungur víða og þær illa farnar, sérstaklega á Langholtsvegi (sjá mynd 4.7, mynd 4.8 og mynd 4.9).

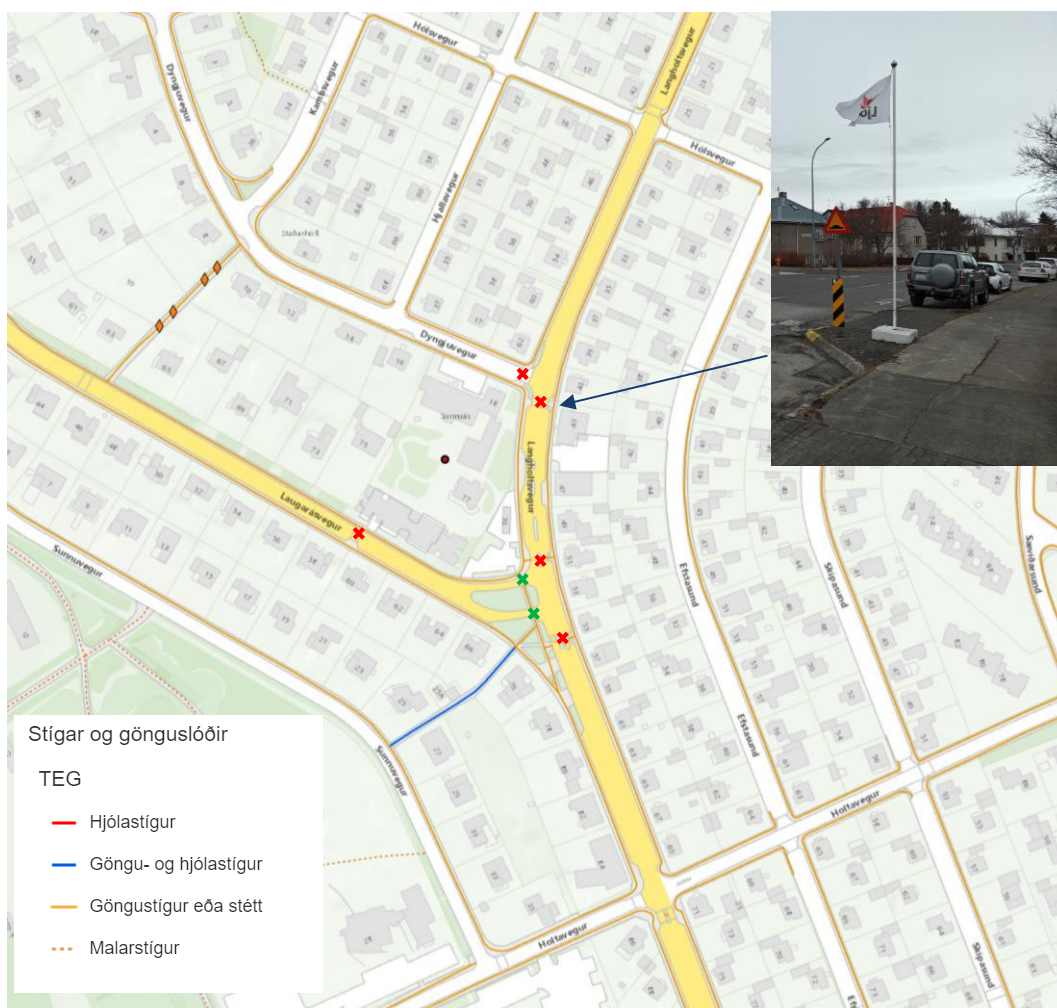
Mynd 4.10 Göngustígar í nágrenni Sunnuáss, af Borgarvefsjá. Þveranir í næsta nágrenni eru sýndar á korti. Ómerktar þveranir eru með rauðum krossi. Merktar þveranir eru með grænum krossi. Tröppur eru merktar með appelsínugulum demanti.

Eru þessar kröfur hvorki uppfylltar á aðkomu að Sunnuási, né tröppum á gangstígum í borgarlandi, sbr. mynd 4.10.

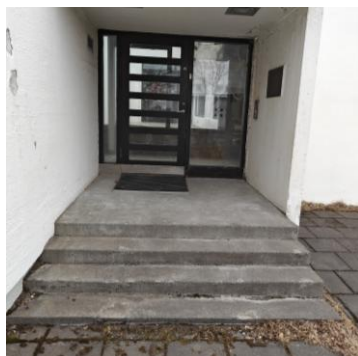
Mynd 4.11 Aðkoma frá  
Langholtsvegi

Huga þarf að aðkomu hreyfihamlaðra við uppbyggingu Sunnuáss. Í dag eru inngangar frá Dyngjuvegi og Langholtsvegi þannig upp byggðir að allir hafa tröppur og eru því illfærir þeim sem styðjast við hjólástóla, sjá mynd 4.11 - mynd 4.13.

Inngangur frá Langholtsvegi hefur auk þess ekki handlista, sem hægt er að nýta til stuðnings. Við innganga að Dyngjuvegi eru handlistar sem þarf að lagfæra. Þar sem handlistarnir eru við inngang á leikskóla er æskilegt að þverslár þess séu lóðréttar í stað láréttar, eins og nú, til að lágmarka hættu að börn klifri í handlistum, óháð því hvort þetta sé inngangur sem er reglulega nýttur af nemendum.

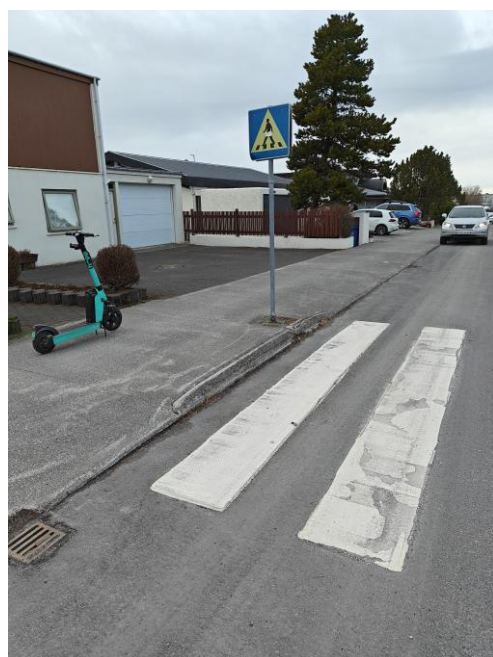
Víða á Laugarásvegi eru breiðar innkeyrslur með niðurtektum að íbúðarhúsnæði austan götunar. Við Laugarásveg 24 er merkt göngupverun, þó án lýsingar, leiðalína, doppuhellna eða niðurtektar (sjá mynd 4.14). Á um 80 metra kafla milli Laugarásvegar 22 og 28 eru um 12 metrar (15% af vegalengdinni) með götukanti, restin 68 metrar (85% af vegalengdinni) er niðurtekin. Af þessum 12 metrum af götukanti er um helmingur þess þar sem merкта göngupverunin er staðsett. Vegfarendur sem þurfa að nýta sér niðurtektir þurfa því að fara af gangbrautinni, til að geta komist upp á gangstéttina. Á mynd 4.15 má sjá götukanta og niðurtektir í nágrenni merkrar göngupverunar, við Laugarásveg 24.

Mynd 4.14 Merkt göngupverun við Laugarásveg  
24

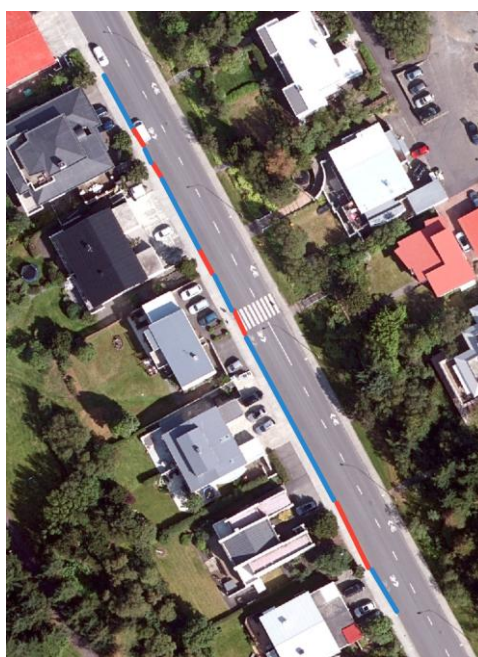
Mynd 4.15 Niðurtektir við Laugarásveg 20 – 30.  
Niðurtektir eru blámerktar, götukantar eru  
rauðmerktir.

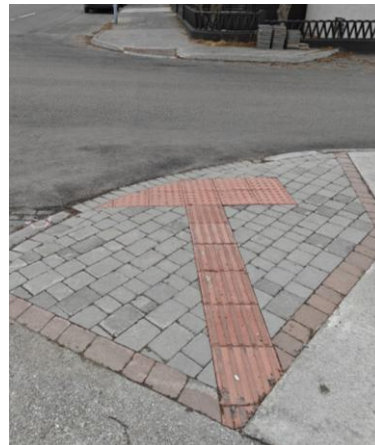
Á gatnamótum Kambsvegar og Hólsvegjar eru vegfarendur leiddir yfir ómerkta göngupverun með leiðarlínum og áherslusvæðum, þó aðeins öðru megin frá, líkt og sjá má á mynd 4.16. Á ja.is, má sjá að framkvæmdir voru í gangi í júlí 2022<sup>4</sup>.

Mynd 4.16 Leiðarlínur og áherslusvæði, öðru megin við ómerkta göngupverun.

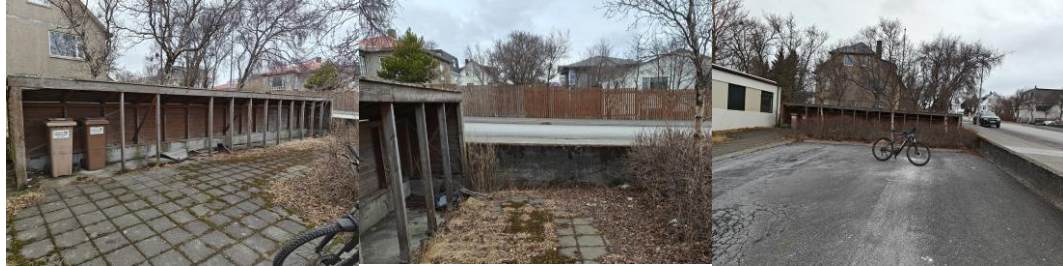
Í dag snýr sorpgeymsla leikskólans út að Dyngjuvegi, þónokkur hæðarmunur er á sorpgeymslum leikskólans og Dyngjuvegjar, líkt og sjá má á mynd 4.19, mynd 4.20 og á mynd 4.21. Gert er ráð fyrir að þegar sorp er hirt af lóðinni gangi starfsmenn sorphirðu með sorpílát út að Dyngjuvegi við innkeyrslu, um 32 metra hvora leið eða tæplega 130 metra fyrir hverja losun.

Ef sorp er hirt á dagvinnutíma, má gera ráð fyrir að einkabílar starfsmanna hindri aðgengi að sorpgeymslu Sunnuáss, þá er kantur við sorpgeymslur sem þarf að lyfta ruslatunnum upp á eftir hverja tæmingu.

Mynd 4.20  
Dyngjuveg, hér mætti koma fyrir skábraut.

Lagt er til að útbúin verði skábraut frá gangstétt á Dyngjuvegi að sorpgeymslu Sunnuáss, til að bæta aðgengi starfsmanna sorphirðu. Samhliða þyrfti þó að tryggja að ökutækjum yrði ekki lagt í veg fyrir sorphirðu á Dyngjuvegi. Skábrautin skal þá vera útfærð skv. leiðbeiningariti Vegagerðinnar.

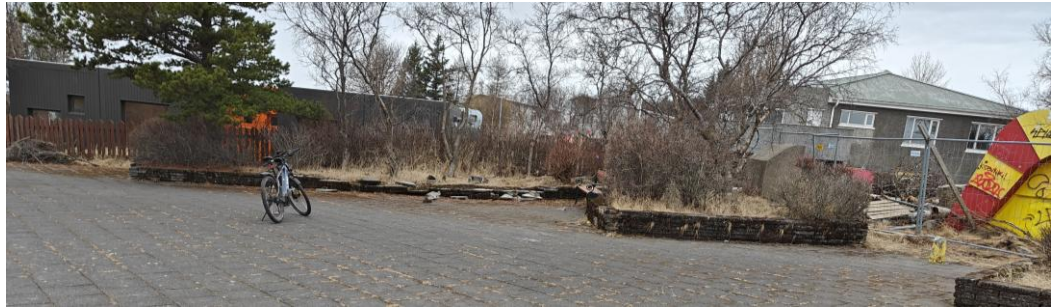
Mynd 4.22 Torg við Sunnutorg, þarfnast lagfæringar.

Hægt er að komast hjá því að hækka forgang á gangstétt norðan við Laugarásveg, með því að flytja aðalinngang leikskólalóðarinnar inn á torgið við Sunnutorg, sjá mynd 4.22. Aðalinngangur inn í garð leikskólans væri þá ekki aðgengilegur í gegnum bílastæði leikskólans, heldur í gengum rólegt torg. Þörf er á að fara í viðhald á torginu óháð þessari breytingu, þar sem hleðslusteinarnar hafa verið á hreyfingu, en mögulegt er að útbúa inngang meðfram lagfæringu hlaðins veggis. Huga þarf að koma þarf fyrir 35 hjólastæðum, þar af a.m.k. væru helmingur þeirra yfirbyggðir á yfirborði við leiksskólann, sbr. niðurstöðum samgöngumats þessu. Í dag eru 5 hjólabogar við inngang sem snýr að Langholtsvegi ásamt 5 hjólastæðum við inngang að Dyngjuvegi, sjá mynd 4.23 og mynd 4.24.

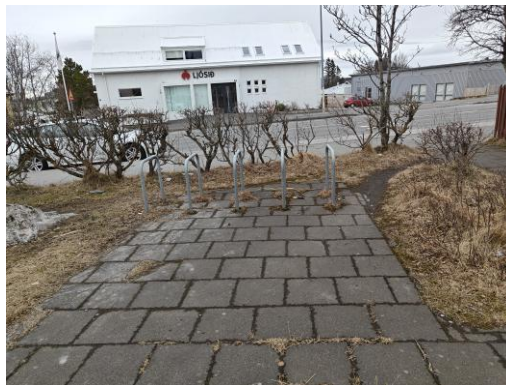
Mynd 4.23 Hjólabogar við inngang frá Langholtiavegi

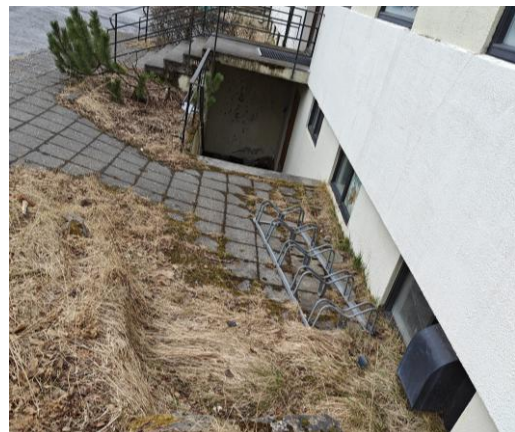
Mynd 4.24 Hjólastæði sem eru við inngang við Dyngjuveg. Fjarlægja þarf gróður við hjólastæðið, festa það niður og staðsetja það betur fjær tröppunum niður í kjallara. Hjólastæði þetta uppfyllir fáar kröfur sem gerðar eru til hjólastæða í *hönnunarleiðbeiningum fyrir hjólræiðar*.

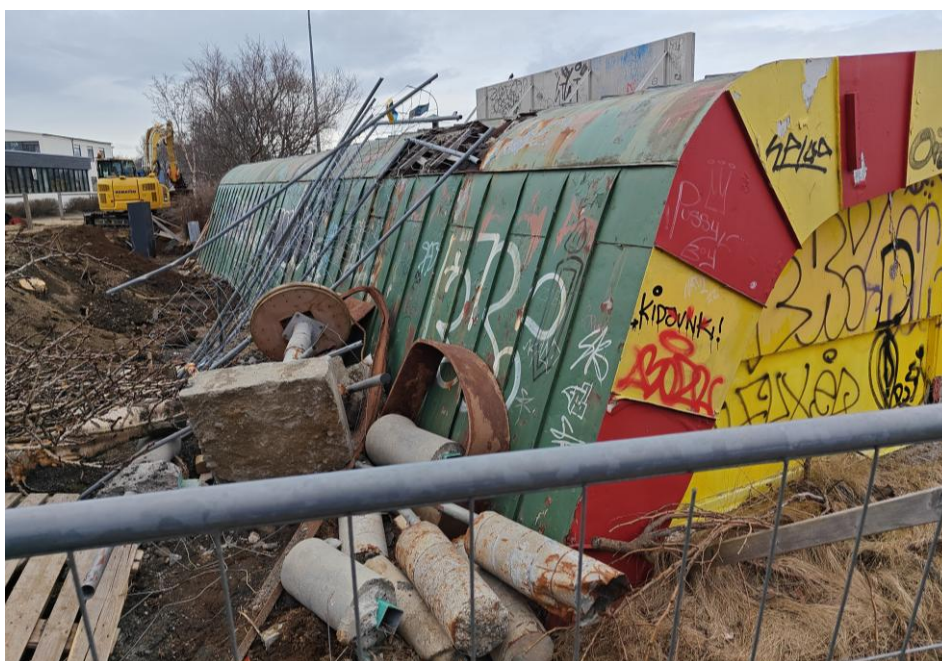
Mynd 4.26 Æskilegt væri að tryggja að Sunnutorg verði ekki fyrir nánari skemmdum, meðan ákveðið er hvað skal gera með húsnæðið, með að byrgja það inni.

Lagt er til að takmarka skemmdir á Sunnutorgi með því að byggja þéttan vegg í kringum Sunnutorg, þar til ákveðið hefur verið hvað verði gert við húsnæðið, í stað núverandi girðingar. Í dag er uppgroftur í nágrenni Sunnutorgs, og niðurrif á Laugarásvegi 77 samkvæmt áætlun. Úrgangi hefur verið staflað upp við Sunnutorg, sem getur valdið skemmdum á húsnæðinu.

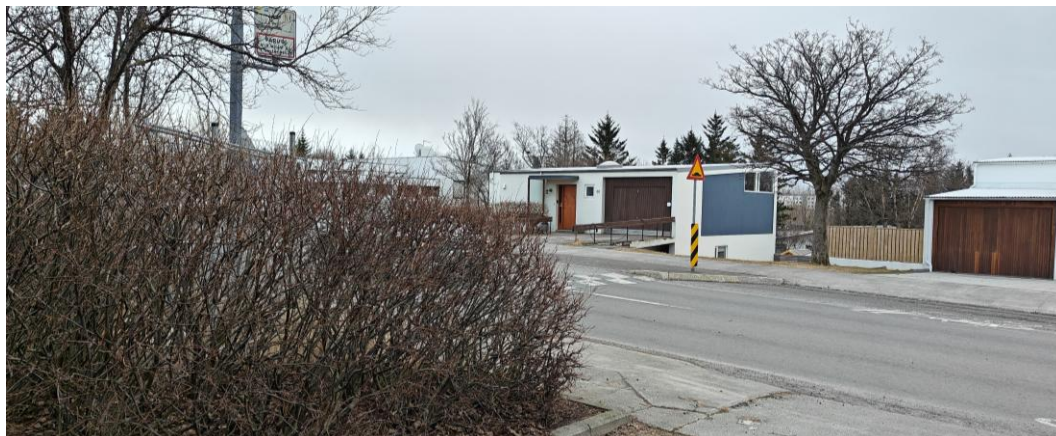
Líkt og með girðingar sem geta byrgt sýn, er einnig um það að umfang gróðurs sé orðið það mikið að hann getur byrgt sýn. Á það bæði við gróður á borgarlandi, sem og á lóðum íbúa. Mynd hér að neðan er tekin af gróðri á borgarlandi, sem er á horni Laugarásveggar 75 og Sunnuáss. Á skilti á ljósastaur, bak við trjágreinir stendur:

Mynd 4.30 Gróður við innkeyrslu byrgir öðumönnum sýn á komandi umferð. Bak við runna má sjá hvítt ökutæki, gera má ráð fyrir að sýn versni þegar runnar fara að laufgast. Séð frá lóð Laugarásveggar 75.

Við stækkun leikskólans má gera ráð fyrir að fleiri börn gangi um hverfið og því mikilvægt að skoða gróður og girðingar vel, bæði í dag sem og reglulega í framtíðinni, lagt er til að í upphafi skólaársins verði gerð úttekt á breytingum á gæðum og öryggi gönguleiða m.t.t. gróðurs og girðinga í nágrenni leik- og grunnskóla í Reykjavík. Æskilegt er að gera slíkar úttektir árlega, þar sem gott sumar getur valdið miklum vexti í gróðri og uppsetningu girðinga.

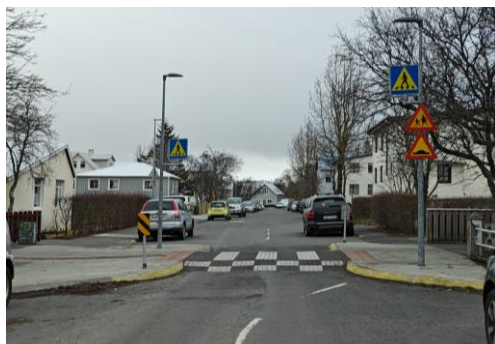
Mynd 5.1 Göngupverun og hraðatakmarkandi aðgerð við Skipasund 76.

Lagt er til áframhaldandi notkunar á skapalóni hraðahindrunar sem var nýtt við Skipasund og Efstasund, þar sem á við.

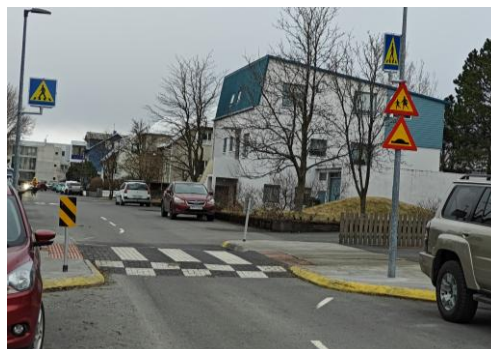
Mynd 5.2 Göngupverun og hraðatakmarkandi aðgerð við Efstasund 84.
