Sundin - Breyting á deiliskipulagi - Dyngjuvegur 18, Leikskólinn Sunnuás

SUNNUÁS – DYNGJUVEGUR 18

Ástands- og kostnaðarmat

Júní 2025

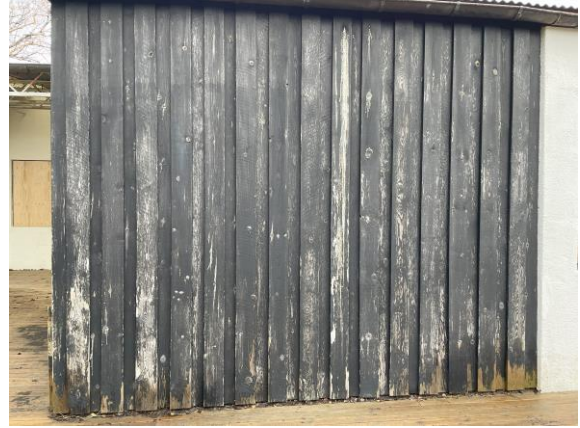
Hluti útveggja er klæddur með timbri sem hefur verið málað. Í hluta klæðningar er neðsti hluti klæðningarinnar sem nær niður að timburpalli er farin að fúna.

Mynd 5-2: Timburklæðning farin að fúna við pall.

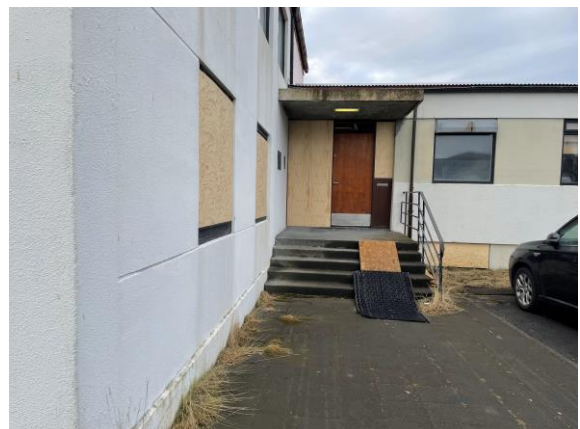
Mynd 5-6: Inngangur á norðurhlíð, heft aðgengi fyrir hreyfihamlaða.

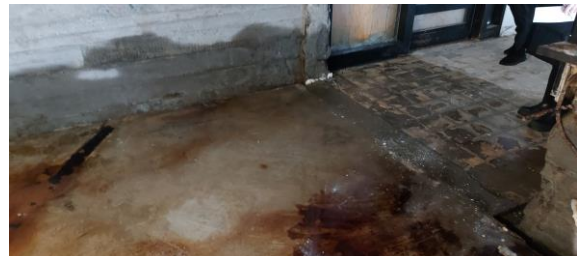
Mynd 5-12: Leki í gegnum þakplötu.

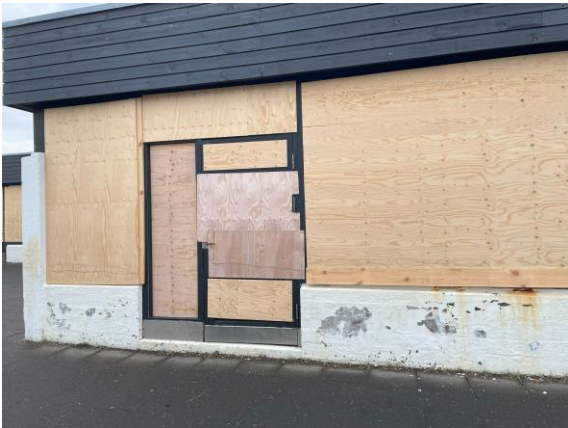
Mynd 5-23: Málning farin að flagna og ryðpunktar sjáanlegir undir glugga.

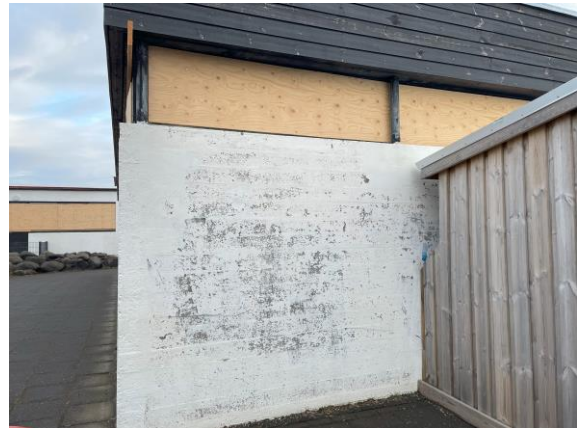
Mynd 5-24: Málning farin að flagna.

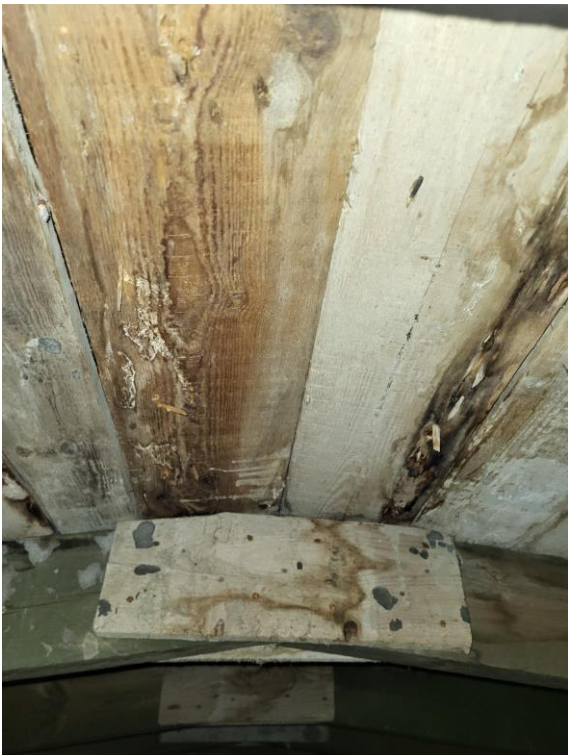
Álma B: Þak er óeinangrað og stólað. Borðaklæðning virðist vera upprunaleg og er lítil loftun í þakrými. Mikill leki er frá mæni þaksins og var þakrými blautt. Víðsvegar í þakvirki var svört mygla sjáanleg.

Mynd 5-25: Borðaklæðning í álmum b. Greinilegt að það lekur inn í þakið og mygla sjáanleg á borðaklæðningu.

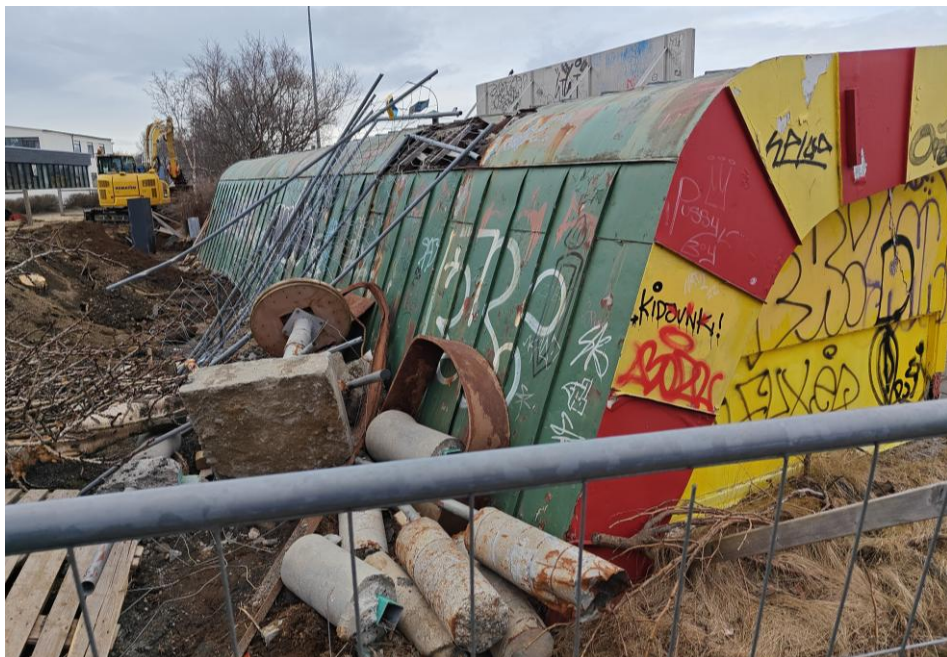
Mynd 4.26 Æskilegt væri að tryggja að Sunnutorg verði ekki fyrir nánari skemmdum, meðan ákveðið er hvað skal gera með húsnæðið, með að byrgja það inni.

Lagt er til að takmarka skemmdir á Sunnutorgi með því að byggja þéttan vegg í kringum Sunnutorg, þar til ákveðið hefur verið hvað verði gert við húsnæðið, í stað núverandi girðingar. Í dag er uppgroftur í nágrenni Sunnutorgs, og niðurrif á Laugarásvegi 77 samkvæmt áætlun. Úrgangi hefur verið staflað upp við Sunnutorg, sem getur valdið skemmdum á húsnæðinu.
