# SUNDIN - DEILISKIPULAG

## BREYTING Á DEILISKIPULAGI VEGNA DYNGJUVEGAR 18 / LEIKSKÓLINN SUNNUÁS

## **SUNNUÁS – DYNGJUVEGUR 18**

Ástands- og kostnaðarmat

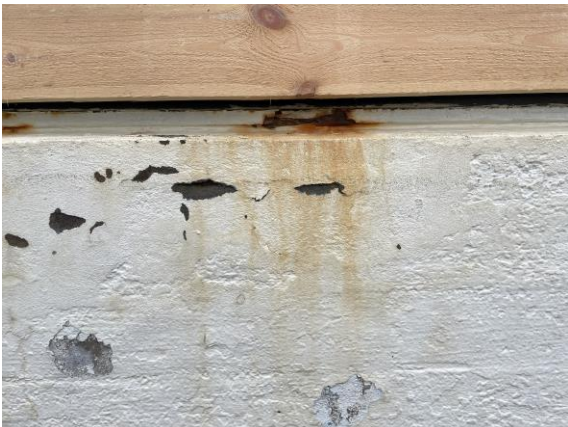
Mynd 5-3: Ryðpunktur undir glugga og málning að flagna af.

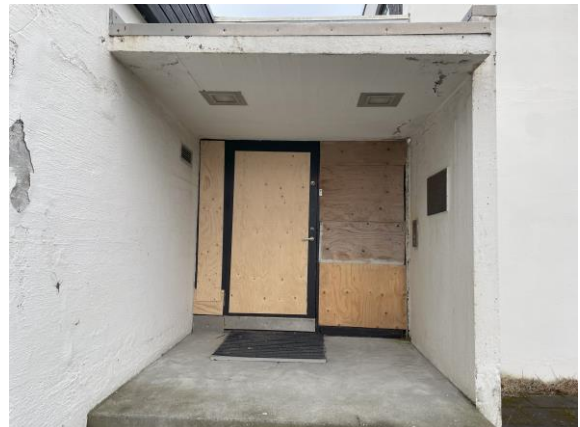
Mynd 5-4: Málning farin að flagna af útvegg

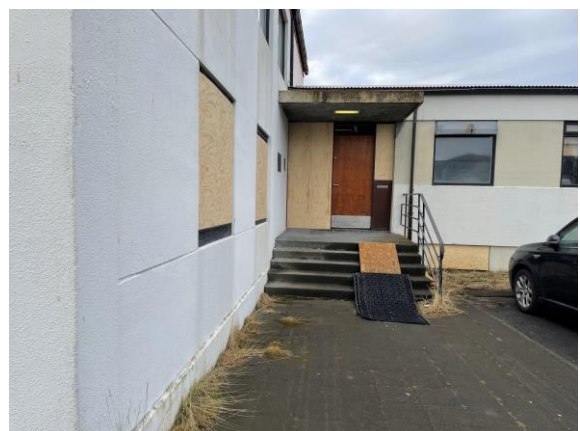
Mynd 5-6: Inngangur á norðurhlíð, heft aðgengi fyrir hreyfihamlaða.

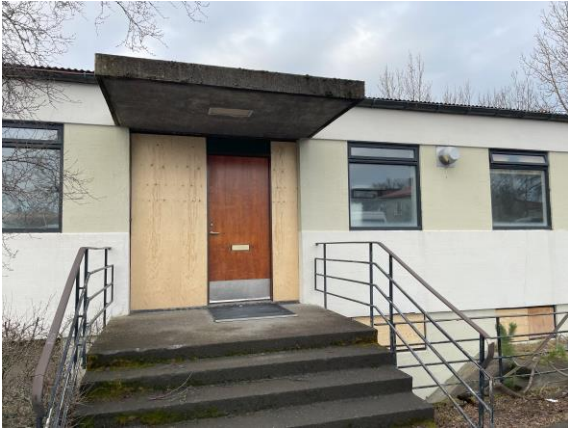
Mynd 5-7: Norðurhlíð, inngangur í álmu a. Þakskyggni veðrað.

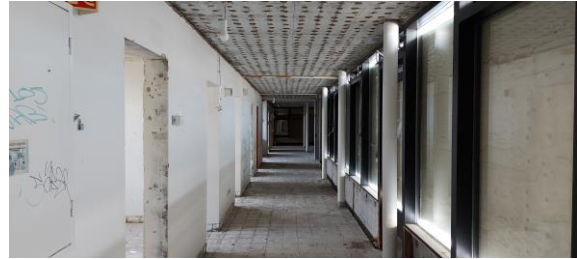
Mynd 5-8: Gangur í álmu c, búið að fjarlægja gólf og loftaefni.

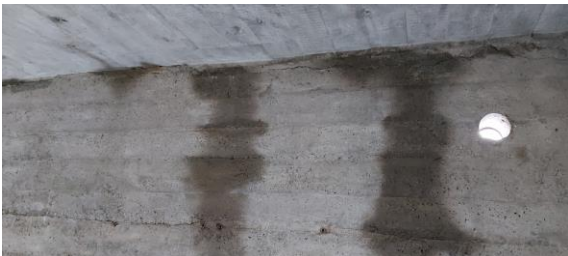
Mynd 5-11: Leki í gegnum steypu.

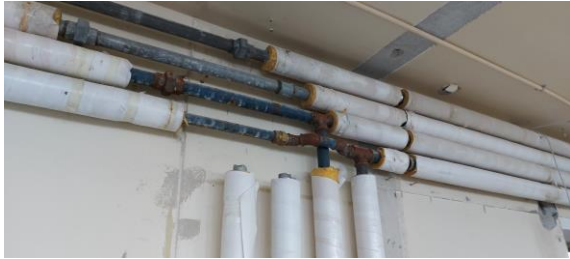
Mynd 5-15: Lagnir komnar á tíma

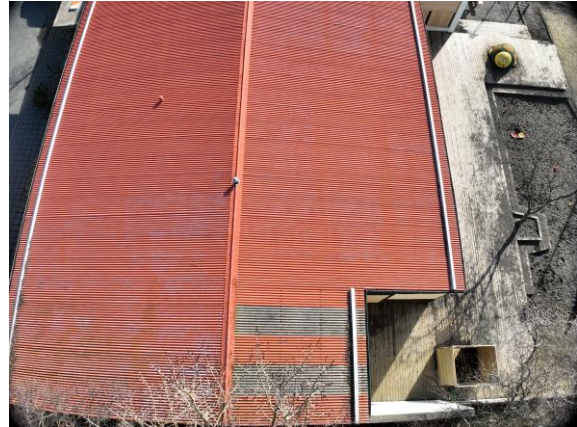
Mynd 5-16: Sjáanlegt ryð í þaki.

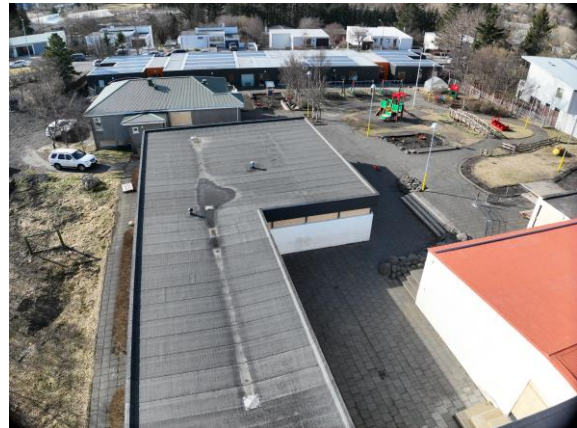
Mynd 5-18: Það álmu c, vatn safnast fyrir.

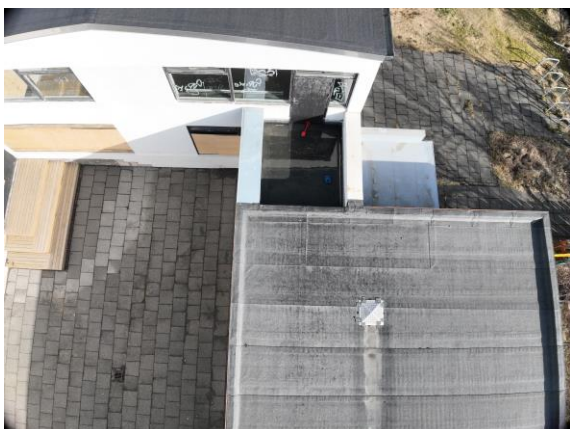
Mynd 5-19: Þaksvalir. Vatn safnast fyrir í svölum og lekur í gegnum steypu inn í hús.

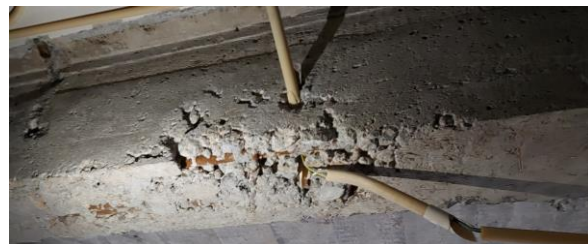
Mynd 5-20: Steypuhreiður og járn liggja við yfirborð steypunnar í burðarbita.

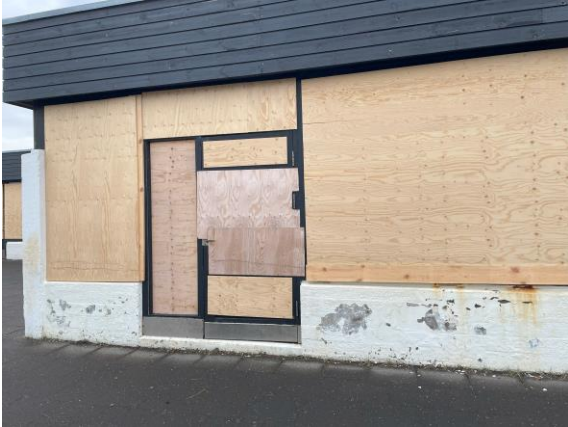
Mynd 5-23: Málning farin að flagna og ryðpunktar sjáanlegir undir glugga.

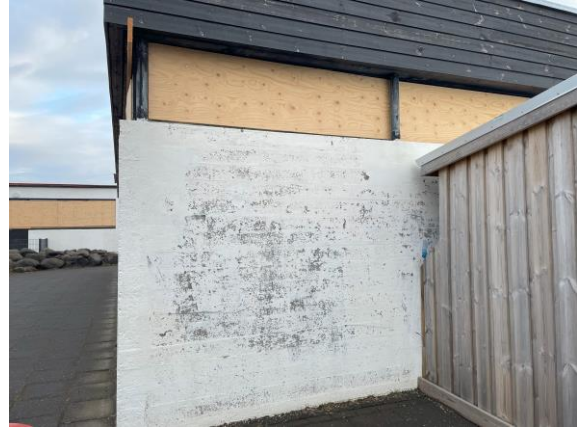
Mynd 5-24: Málning farin að flagna.

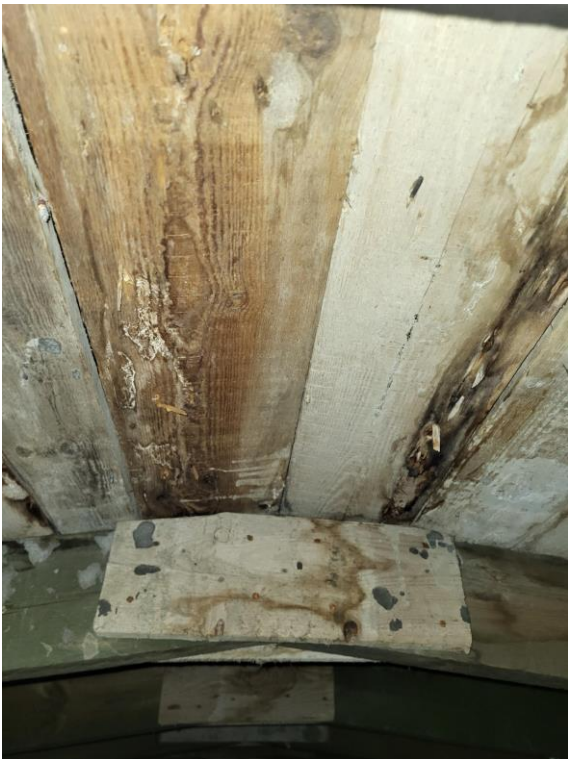
Mynd 5-25: Borðaklæðning í álmu b. Greinilegt að það lekur inn í þakið og mygla sjáanleg á borðaklæðningu.

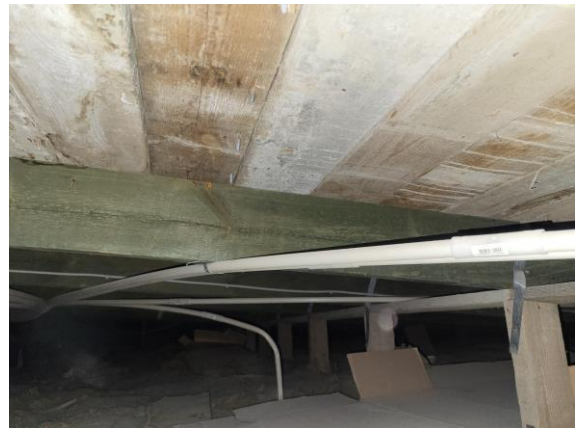
Mynd 5-26: Borðaklæðning álmu a. Hefur verið endurnýjuð að hluta til þar sem þakgluggi var. Þak er óeinangrað.

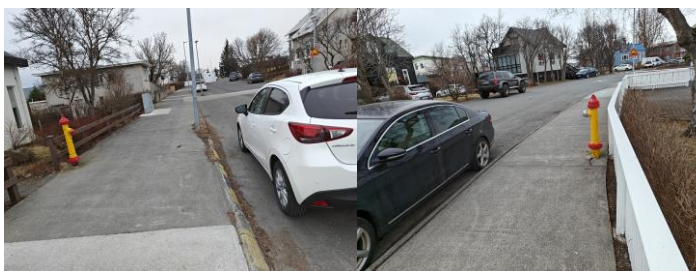
Við aðra brunahana í hverfinu er bílum lagt á þann hátt að þeir geti skert aðgengi að brunahönum, æskilegt er að koma í veg fyrir slíkt eins og hægt er. Sjá mynd 4.3, mynd 4.4 og mynd 4.5.

Mynd 4.3 Bíl lagt fyrir brunahana, gengt akstursstefnu. Við Kamsveg 31.

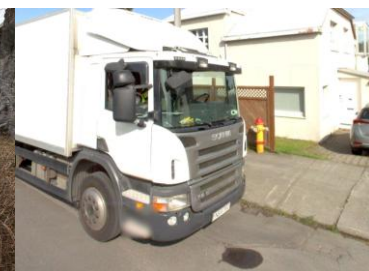
Mynd 4.4 Bíl lagt fyrir brunahana, gengt akstursstefnu. Við Skipasund 35.

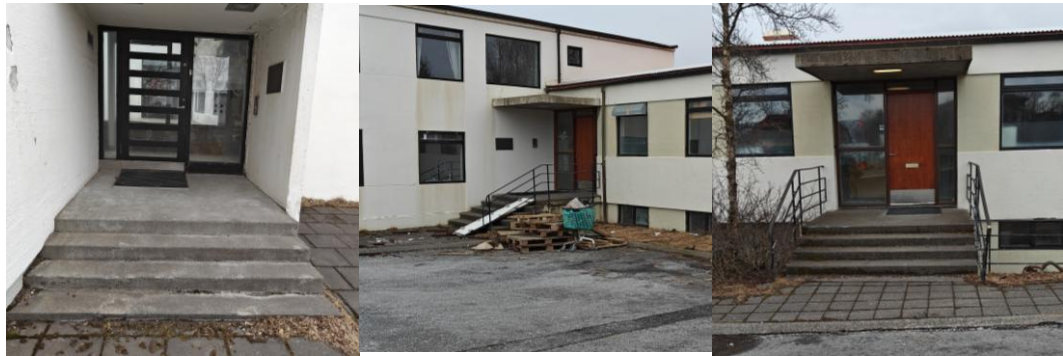
**Eru þessar kröfur hvorki uppfylltar á aðkomu að Sunnuási, né tröppum á gangstígum í borgarlandi, sbr. mynd 4.10.**

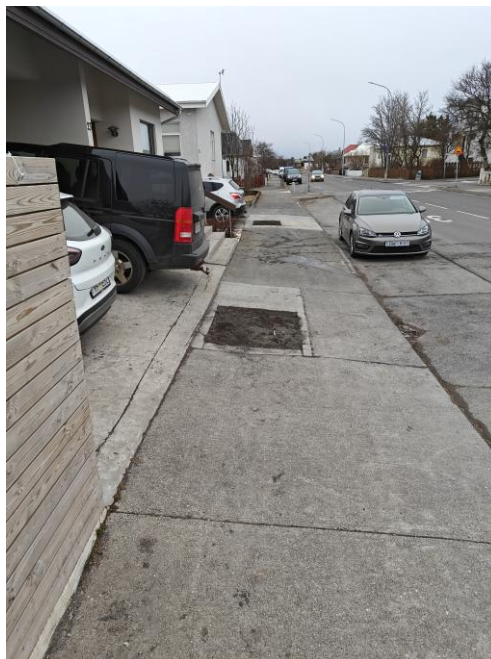
Mynd 4.17 Tvær holur í gangstéttum sem ekki er varað við. Við Langholtsveg 21.

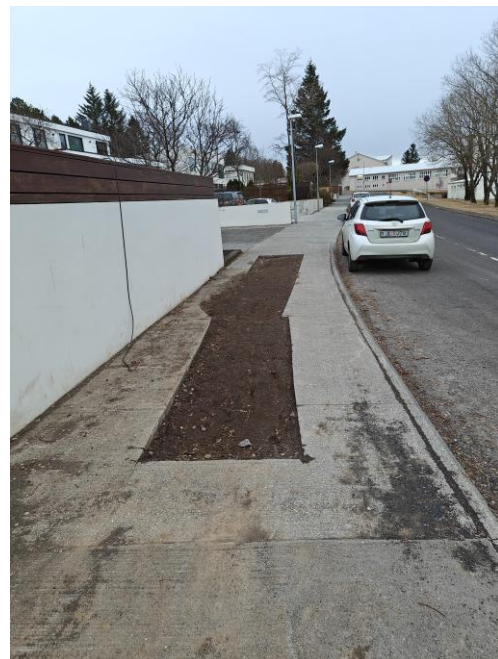
Mynd 4.18 Löng hola í gangstétt sem ekki er varað við. Við Sunnuveg 27.

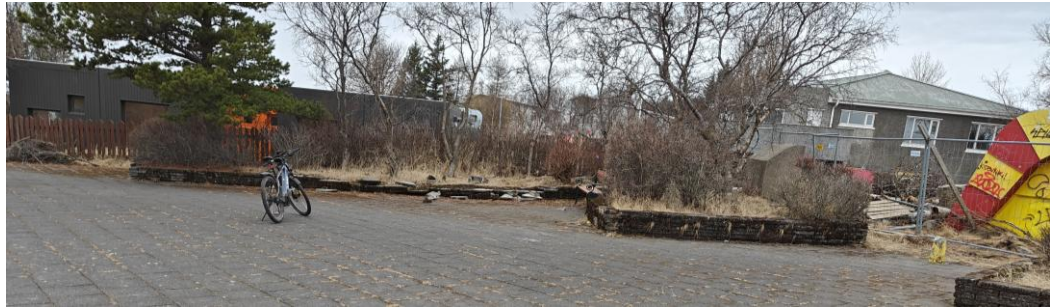
Mynd 4.22 Torg við Sunnutorg, þarfnast lagfæringar.

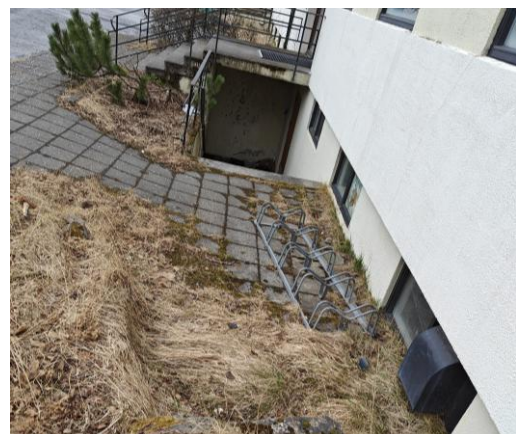
Mynd 4.24 Hjólastæði sem eru við inngang við Dyngjuveg. Fjarlægja þarf gróður við hjólastæðið, festa það niður og staðsetja það betur fjær tröppunum niður í kjallara. Hjólastæði þetta uppfyllir fáar kröfur sem gerðar eru til hjólastæða í hönnunarleiðbeiningum fyrir hjólreiðar.

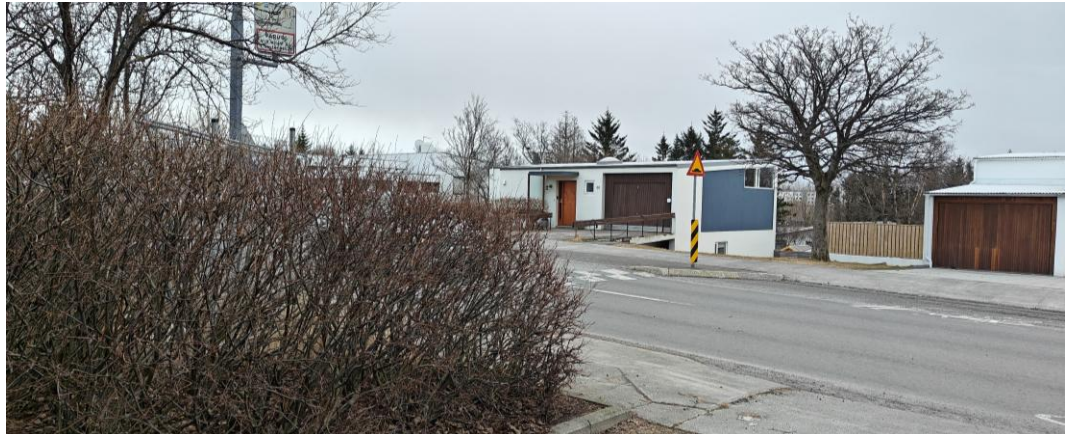
Mynd 4.30 Gróður við innkeyrslu byrgir öikumönnum sýn á komandi umferð. Bak við runna má sjá hvítt ökutæki, gera má ráð fyrir að sýn versni þegar runnar fara að laufgast. Séð frá lóð Laugarásvegar 75.

Við stækkun leikskólans má gera ráð fyrir að fleiri börn gangi um hverfið og því mikilvægt að skoða gróður og girðingar vel, bæði í dag sem og reglulega í framtíðinni, lagt er til að í upphafi skólaársins verði gerð úttekt á breytingum á gæðum og öryggi gönguleiða m.t.t. gróðurs og girðinga í nágrenni leik- og grunnskóla í Reykjavík. Æskilegt er að gera slíkar úttektir árlega, þar sem gott sumar getur valdið miklum vexti í gróðri og uppsetningu girðinga.
