### Leikskólinn Laugasól. Viðgerðir og endurbætur.

# Leirulækur 6

## Ástandsskoðun burðarvirkja og aðgerðaáætlun

September 2024

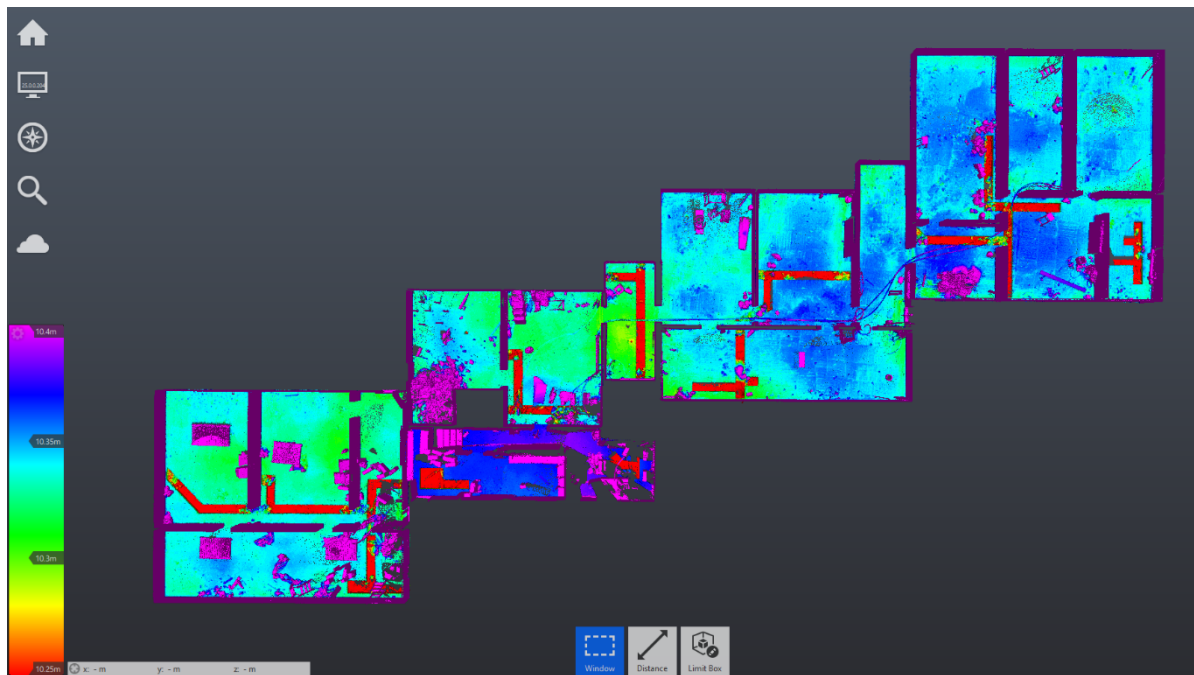
Nokkur óvissa ríkir um núverandi fyllingarefni undir botnplötu hússins. Annars vegar er óvíst að efnið hafi á sínum tíma náð viðunandi þjöppun. Eins og skönnun á staðnum hefur leitt í ljós virðist sem útveggirnir hafi sigið á þeim 60 árum sem liðin eru frá því það var byggt. Þetta sig kemur fram sem bungur á botnplötunni eins og Mynd 2.2 ber með sér. Fyrirhugaðar breytingar á húsinu munu orsaka hærri spennur á fyllinguna undir botnplötunni (þ.e. þegar veggjum er breytt í súlu og veggbúta) sem munu mjög líklega orsakað frekara sig í framtíðinni.

Mynd 2.2 - Skönnun á botnplötu Leirulækjar 6. Sjá má hvernig botnplatan hefur sigið við veggj á meðan bunga myndast á miðri plötu. Mynd: Efla

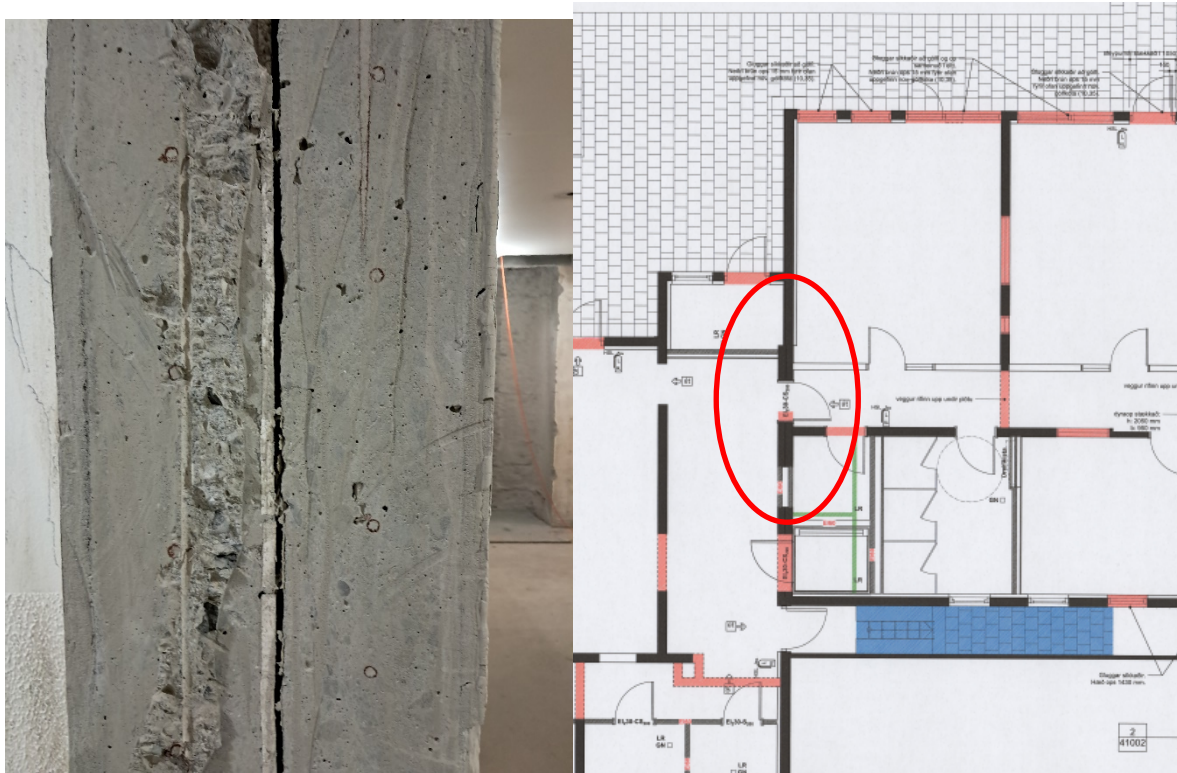
Söguð hafa verið ný op innveggi beggja hæða. Allur gangur er á því hvort steypustyrktarstál er til staðar eða ekki. Þau steypustyrktarjárn sem hafa sést eru staðbundin en bending með reglulegu millibili aðeins sjáanleg á einum stað. Fyrir miðju húsinu hefur dyraop verið breikkað og má sjá bæði lárétta og lóðréttu járnun þar sem sagað hefur verið úr veggnum eins og sjá má á Mynd 2.5. Lárétta járnendingin er u.þ.b. Ø10-150 en ekki er hægt að ákvarða frá gatinu bilið milli lóðréttrajárna. Á Mynd 2.5 sést einnig að þessi veggur er í raun tveir veggir með þunnri einangrun á milli. Þetta bendir til þess að húsið hafi verið hannað sem tveir hlutar og að þessir veggir séu í raun gaflveggir beggja hluta. Járnendingin í báðum veggjum er einföld. Á Mynd 2.6, sem er upprunaleg teikning af Leirulæk 6, sést hvernig þessi veggur er sýndur og málsettur sem tveir 15cm þykkir veggir.

Mynd 2.5 - Hér hefur hurðargat verið breikkað fyrir miðju húsi. Þetta er eini vísirinn að reglulegri járnabendingu í innvegg.

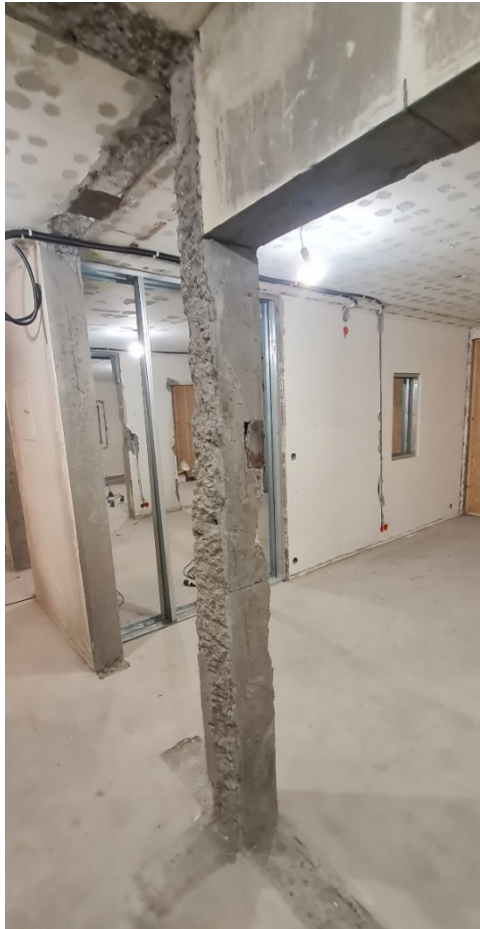
Mynd 2.8 - Súla sem stendur ein eftir að innveggir í kring hafa verið fjarlægðir. Súlan er 200x200mm og þversnið hennar er rýrt af rafmagnsdós. Súlan sem eftir stendur er ekki með fullnægjandi járnbindingu.

Þar sem gerð hafa verið göt í innveggjum þarf að skoða hvert tilfelli fyrir sig og ákvarða hvort styrkinga sé þörf. Þar sem stærri göt hafa verið gerð þarf að bora fyrir nýjum steypustyrktarjárnnum og lykkjum í gatinu og steypa síðan yfir járnin sem þannig myndar nýjan bita með restinni af veggnum sem skilinn var eftir fyrir ofan opið. Einnig kemur til greina að nota stálbita sem boltaðir eru á viðeigandi hátt við vegginn sem þarf að styrkja.

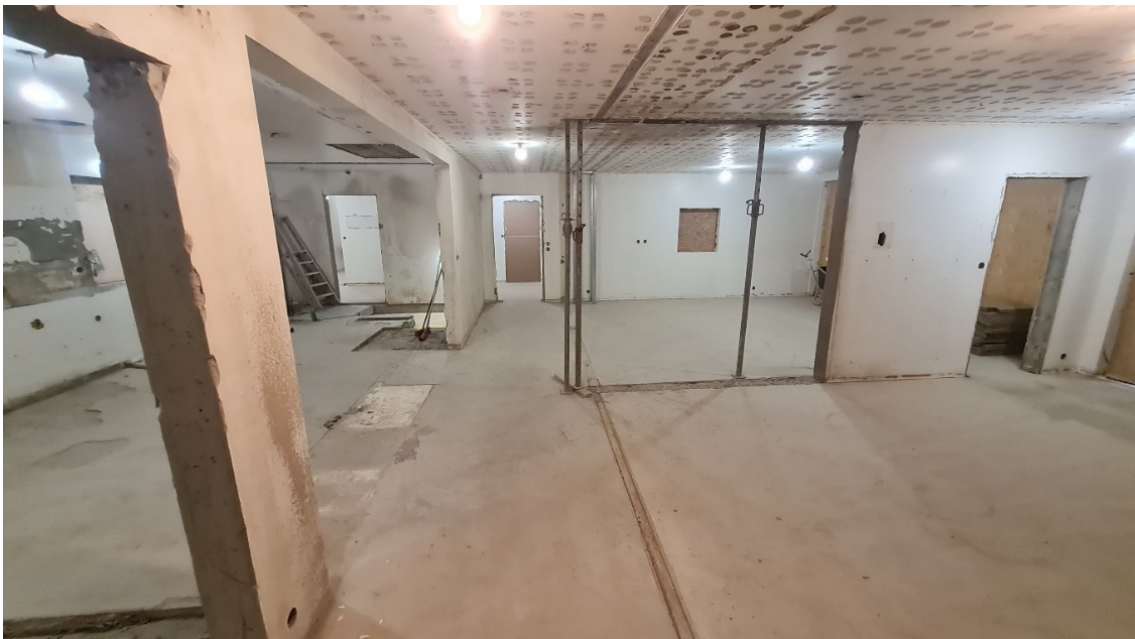
Mynd 2.9 - Hluti innveggjar hefur verið fjarlægður. Hér hefur verktaki sett stoðir undir þakplötuna í stað veggjarins sem var fjarlægður.

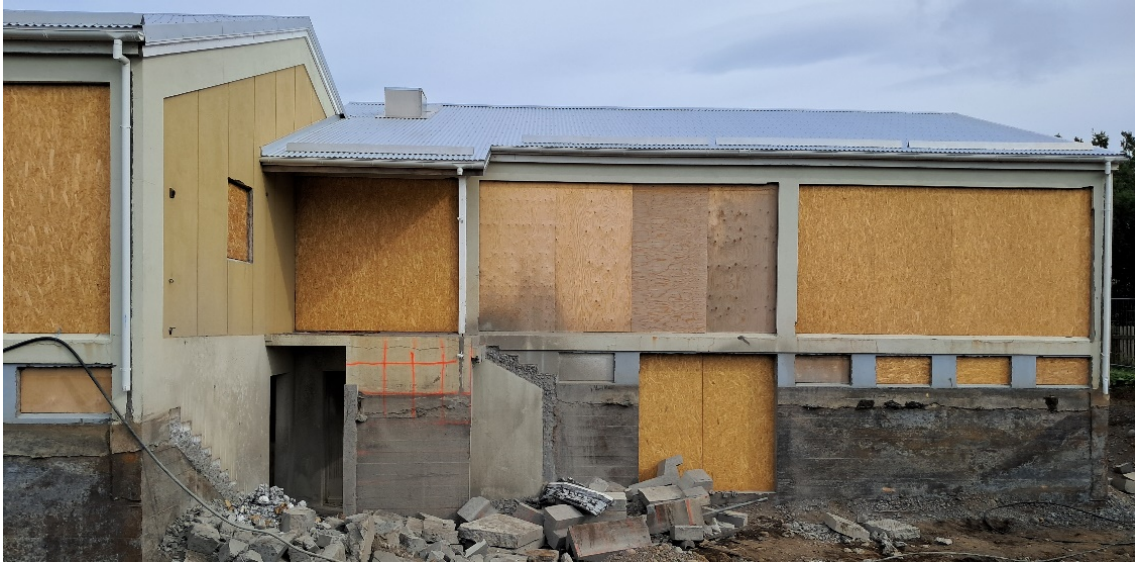
Suðurveggurinn gegnir mikilvægu hlutverki í jarðskjálftastöðugleika hússins. Þegar hluti veggjarins er fjarlægður til að gera gólfisíða glugga verða eftir steypar súlur milli gluggaopa og biti yfir nýju gluggaopum. Í núverandi ástandi eru þessar steypu súlur sem verða eftir ekki járn bentar á viðunnandi hátt sem súlur og uppfylla því ekki þær staðalkröfur sem gerðar eru til járn bendingar súlna. Þær eru því ekki hæfar til að bera það álag sem ætlast er til af þeim. Það sama á við um bitana sem myndast fyrir ofan gluggaopin. Þessi hluti suðurveggjarins var hannaður sem bitar yfir gluggaop sem eru innan við helmingur af lengd nýju gluggaopanna. Þeir eru ekki járn bentir á fullnægjandi hátt sem bitar sem eiga að spanna þessar haf lengdir og hafa því ekki fullnægjandi styrk til að geta borið það álag sem þeim er ætlað.

Eins og kom fram fyrr í þessari greinargerð er botnplata hússins ekki járn bent og enginn eiginlegur sökkull er undir húsinu. Þetta mun hafa það í för með sér að botnplatan kemur til með að brotna í kringum súluna. Þegar útveggurinn var heill (áður en hann var sagaður) dreifðust kraftarnir frá efri hæðinni og þakinu jafnt eftir veggnum og niður í gegnum botnplötuna til jarðar. Eftir að búið er að opna vegginn og mynda súlur á milli gluggaopa munu kraftarnir þjappast saman í súlunum og valda álagstoppi undir súlunni. Það mun því leiða af sér brot í jarðveginum undir súlunum með tilheyrandi sigi.

*Mynd 2.11 - Ásýnd á núverandi ástand suðurveggjar einnar álmu Leirulækjar 6. Búið er að saga eitt af götunum á kjallaravegg þessarar álmu.*

Hér er því ekki hjá því komist að steypar séu nýjar súlur á milli gluggaopanna, nýja bita yfir gluggaopin og að steypur verði nýr sökkull undir útvegginn.

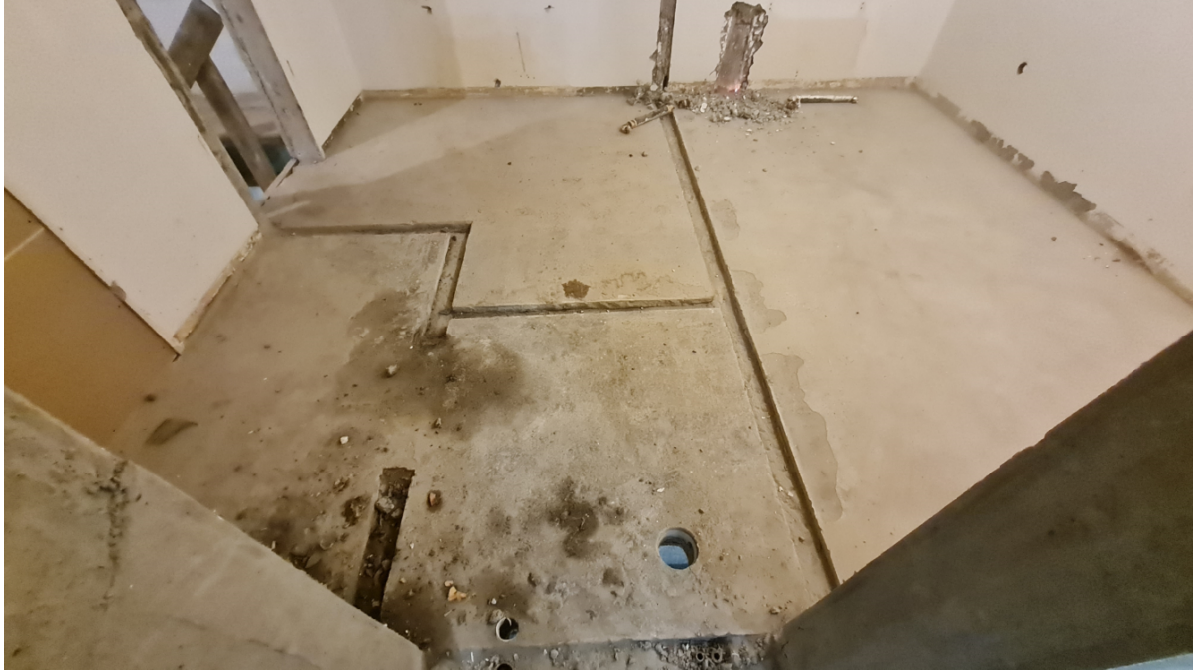
Sjá má á Mynd 2.13 að svo virðist sem ný ilögn hafi verið sett ofan á plötu 1. hæðar þegar lagður var gólfhiti í bygginguna fyrir nokkrum árum, því sjá má hvernig veggir sem núna hafa verið fjarlægðir skilja eftir sig för í ilögninni. Ekki er vitað hvort eldri ilögn hafi verið fjarlægð í staðinn, eða hvort ilögnin hafi bara verið bætt ofan á plötuna. Slíkt eykur álagið á plötuna með tilheyrandi hættu á því að styrkur plötunnar verði ekki fullnægjandi fyrir það notálag sem plötunni er ætlað að bera. Kanna þarf því burðargetu plötunnar og meta hvort nauðsynlegt sé að styrkja plötuna fyrir því aukna álagi sem í ilögninni felst, hafi henni verið bætt ofan þegar gólfhitinn var lagður. Ekki bætir úr skák að verið er að fjarlægja hluta af þeim veggjum sem bera plötuna uppi.

*Mynd 2.13 – Hér má sjá hvernig illögn hefur verið sett upp að léttum innveggjum sem hafa verið fjarlægðir.*

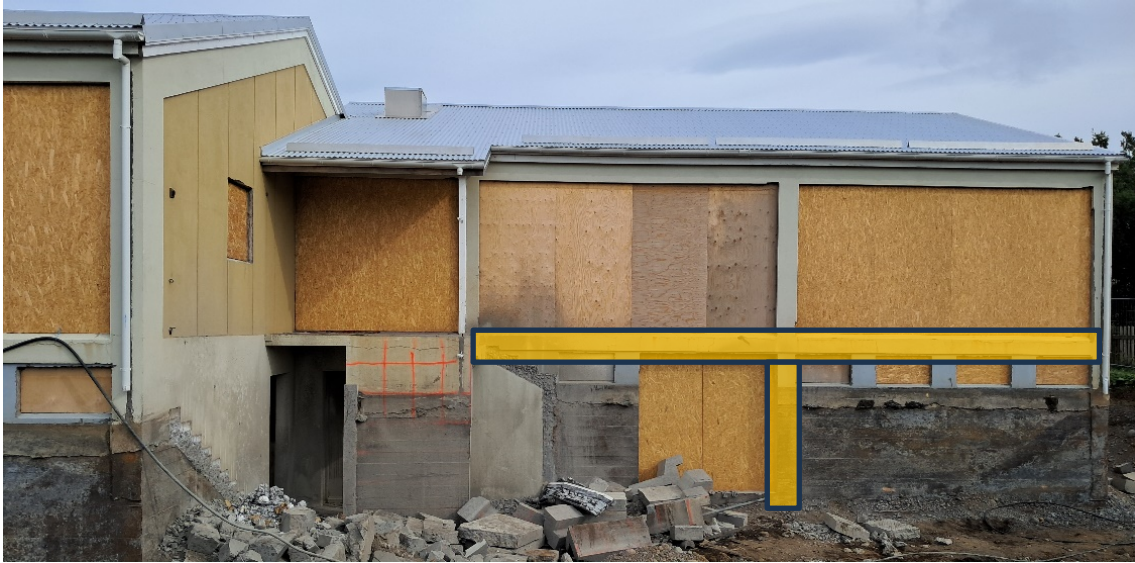
Mynd 3.1 - Nýr biti og súla í núverandi útveggjalínu ef kjallari er stækkaður (sýnt með gulum lit).

Annar möguleiki er að byggja neðri hæð suðurveggjarins fram um a.m.k. 2 metra og stækka þar með kjallara hússins. Þessi viðbygging myndi verða reiknuð með það að leiðarljósi að tryggja burðargetu þessa hluta hússins og tryggja stöðugleika suðurveggjarins í jarðskjálfta. Jarðvegsskipt væri undir viðbyggingunni með jarðefnum sem standast nútíma kröfur um þjöppun og frostþol. Ef þessi leið væri farin minnkar hættan á því að grafið sé undan núverandi botnplötu með áðurnefndum afleiðingum. Undir núverandi útvegg efri hæðar þarf engu að síður að endurbyggja súlur og nýjan bita í núverandi línu útveggjar.

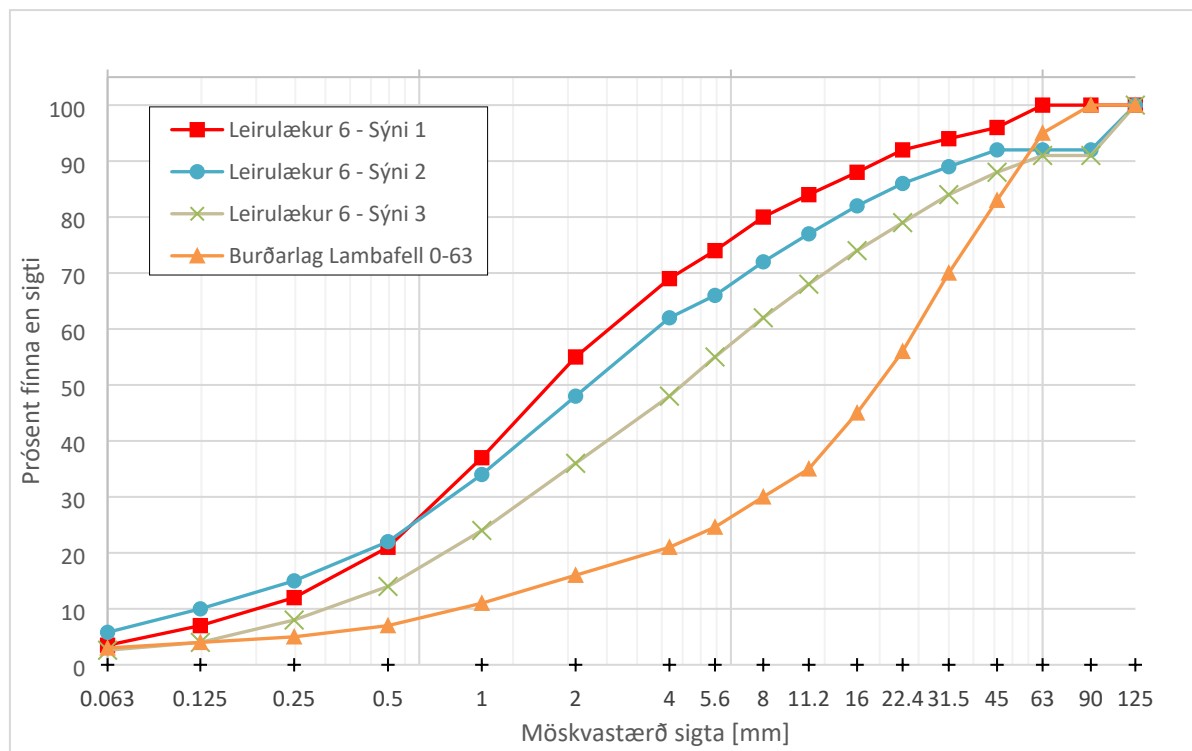
Sjá má á Mynd 1 að öll sýnin, sem tekin voru við Leirulæk 6, innihalda hátt hlutfall sands (0,5-4mm sigtastærð) þar sem línan er brött. Einnig má sjá að þessi sýni innihalda lágt hlutfall af möl (11,2-63mm sigtastærð) þar sem línan er flatari. Aftur á móti sést að þessu er öfugt háttað fyrir efnið Lambafell 0-63 þar sem línan er flöt fyrir sand (lítið hlutfall sands) og línan er brött fyrir möl (hátt hlutfall af möl).

Mynd 1 - Niðurstöður kornakúrfurannsókna efnis við Leirulæk 6 samanborið við nútíma burðarlagsefni

Niðurstöður kornastærðargreiningu sýnanna og samanburður við kröfurnar sem lýst var í kafla 2, er að finna í töflu Tafla 1. Rauðar tölur í töflunni eru gildi sem standast ekki kröfur. Sjá má að ekkert þeirra sýna sem tekin voru úr fyllingu undir eða við botnplötu Leirulækjar 6 stenst kröfu um að minna en 50% efnis sé minna en 4,75mm að stærð. Þar með flokkast efnið sem leikskólinn er grundaður á sem sandur og er því ekki fullnægjandi sem burðarlagsefni undir byggingu og má telja líklegt að efnið hafi aldrei náð viðunandi þjöppun. Einnig sést að fínefnainnihald í sýni 2 fer yfir leyfileg mörk, en sjónskoðun efnisins sem lýst er í inngangi fór fram á sömu slóðum og sýni 2 var tekið.
