### ***Breyting á gatnamótum Lækjargötu og Vonarstrætis***

## **Umferðaröryggisrýni (e. RSA)**

Lækjargata - Vonarstræti

4. stigs umferðaröryggisrýni

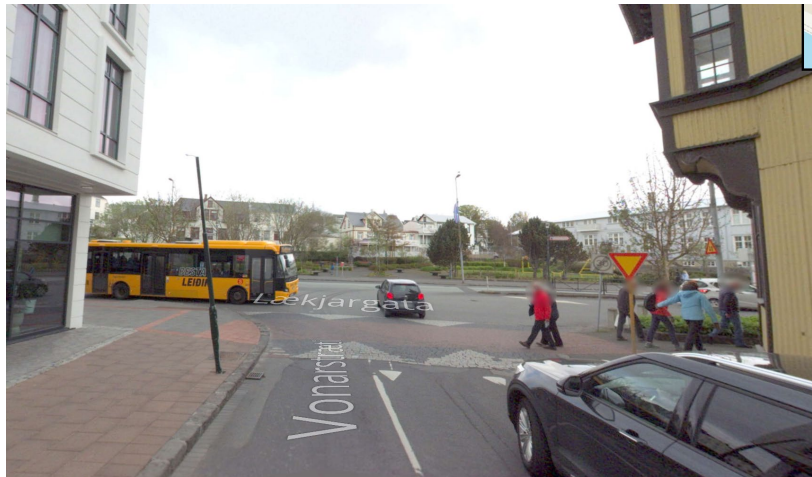
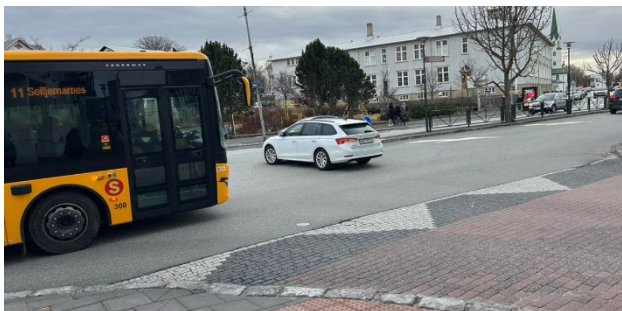
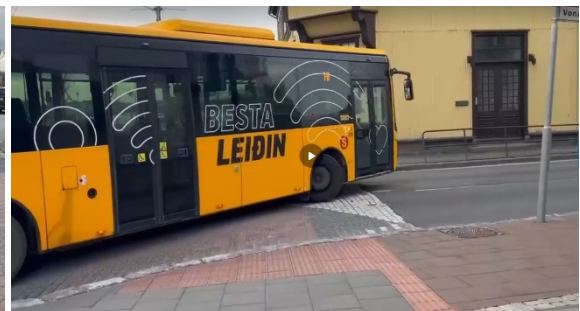
Stærri ökutæki eiga einnig erfitt með að taka hægri beygju inn Vonarstræti ef ökutæki eru á biðskyldu í Vonarstræti.

Rýnar tóku eftir því að við þær aðstæður þá bíða stærri ökutæki í Lækjargötu þangað til ökutæki í Vonarstræti hefur farið út í Lækjargötuna (sjá mynd 2,3 og 4). Ökumenn frá Vonarstræti fara þá yfir Lækjargötuna án þess að vera með sýn á ökutæki á vinstri akrein Lækjargötu til suðurs. Sjá mynd 5 og mynd 6, en á mynd 6 má sérstaklega sjá hvernig stærra ökutæki á Lækjargötu hindrar sýn ökumanns á Vonarstræti.

Mynd 2,3 og 4: Stærri ökutæki bíður eftir að geta beygt inn Vonarstræti og hleypir umferð út í Lækjargötu

- Rýnar leggja til að ljósastýring gatnamótanna verði sett upp.
- Stærri ökutæki eiga erfitt með að taka hægri beygju frá Lækjargötu að Vonarstræti nema að fara yfir á „öfugan“ vegarhelming í Vonarstræti. Ökumenn stærra ökutækja hleypa því ökumönnum í Vonarstræti út í Lækjargötu en stærri ökutækin birgja um leið sýn ökumanna á vinstri akrein Lækjargötu til suðurs. Því leggur rýnihópur til að fléttun akreina verði gerð áður en að gatnamótunum kemur.

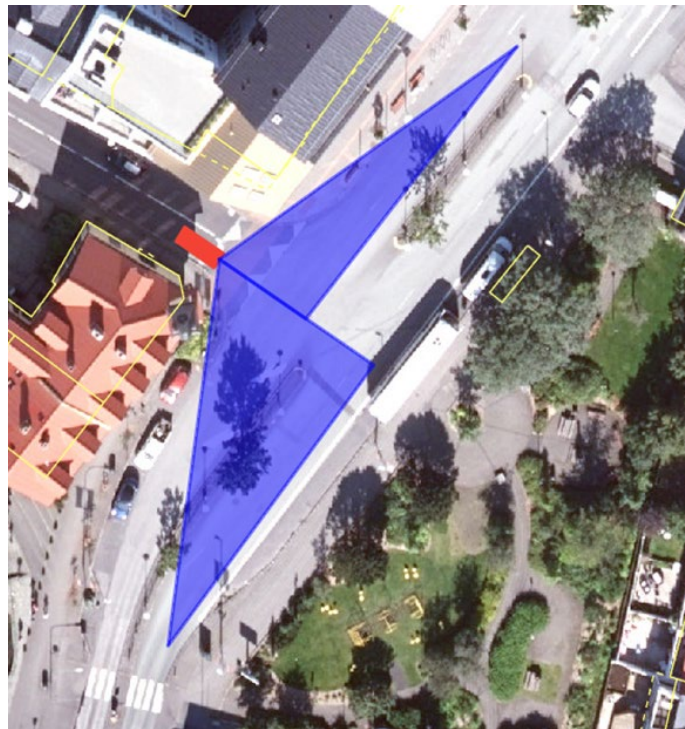
Sjónlengdir ökumanna á Vonarstræti eru slæmar, sérstaklega yfir á vinstri akrein Lækjargötu til suðurs þegar stærri ökutæki aka á hægrí akrein. Einnig eru sjónlengdir ökumanna á stærri ökutækjum erfiðar og oft erfitt að greina óvarða vegfarendur sem þvera götur meðfram akstursleið ökutækis.

Mynd 5: Sjónþríhyrningur um gatnamótin frá Vonarstræti.

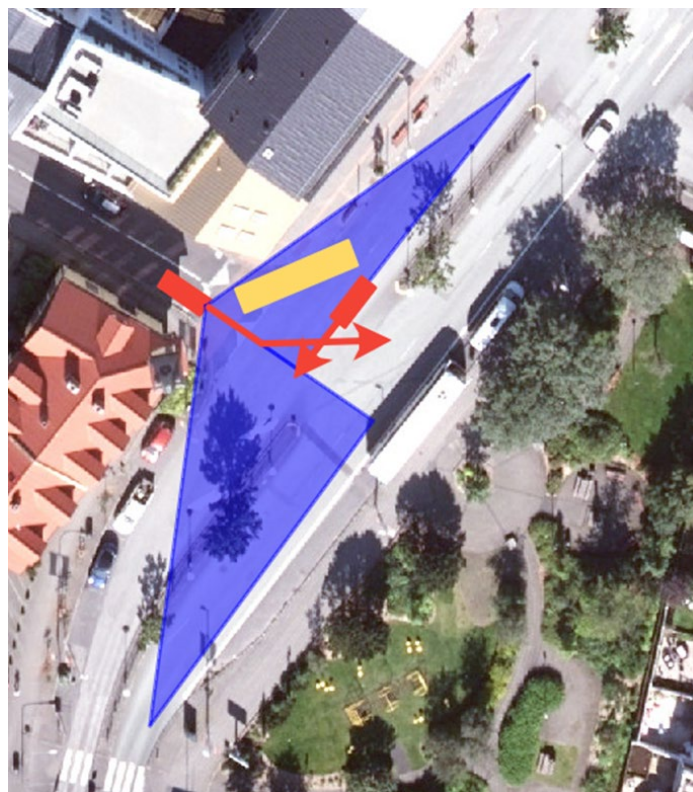
Mynd 6: Sjónþríhyrningur sem sýnir stærra ökutæki beygja frá Lækjargötu inn á Vonarstræti.

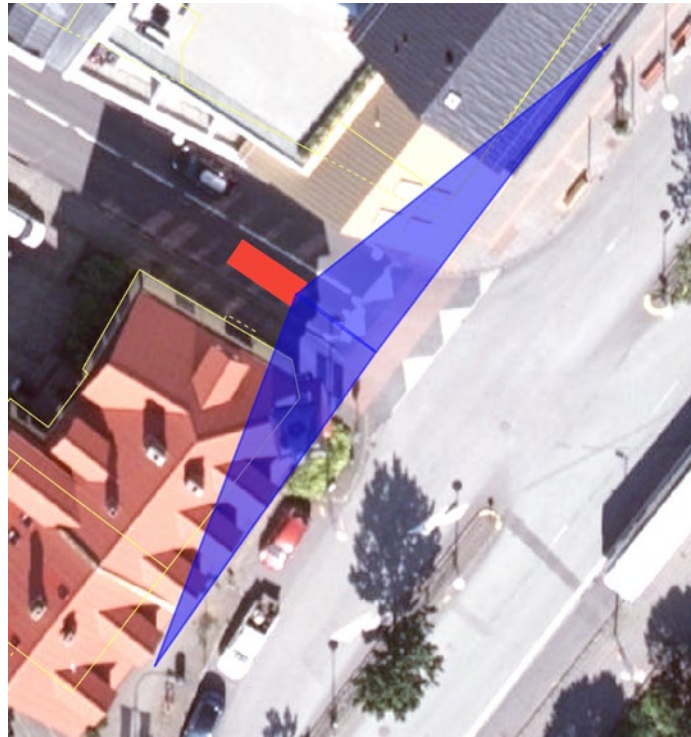
Mynd 7 hér að neðan sýnir síðan sjónpríhyrninga milli ökutækis á Vonarstræti og gangandi/hjólandi umferðar meðfram Lækjargötu (g.r.f. 25 m stöðvunarvegalengd hjólandi). Hér sést að byggingar á horni Vonarstrætis og Lækjargötu (sér í lagi á S-V horni) eru vel fyrir innan bláa svæðis og sjónlengdir því ófullnægjandi, sjá 7 og 8.

Mynd 7: Sjónpríhyrningar milli ökutækis á Vonarstræti og gangandi/hjólandi umferðar meðfram Lækjargötu.

- Rýnar benda á að tryggja þarf þverun óvarðra vegfarenda bæði yfir Lækjargötu og Vonarstræti. Sjónlengdir eru ófullnægjandi og þverun Lækjargötu yfir fjórar akreinar er afar varhugaverð. Engin þverun er yfir Lækjargötu á þessu svæði en rýnar sáu fjölmarga vegfarendur þvera Lækjargötu á þeim tíma sem þeir voru á svæðinu. Leggja því rýnar til að skoðuð verður uppsetning á öruggri þverun óvarinna yfir Lækjargötu við gatnamótin eða að aðrar leiðir um svæðið verði gerðar aðgengilegri og öruggari.

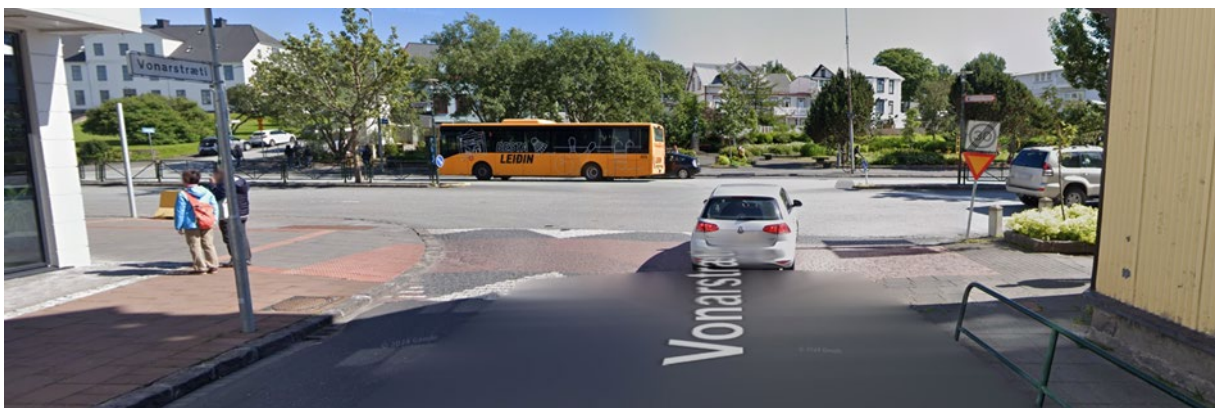
Mynd 8: Sjónsvið ökumanns í ökutæki frá Vonarstræti að Lækjargötu.

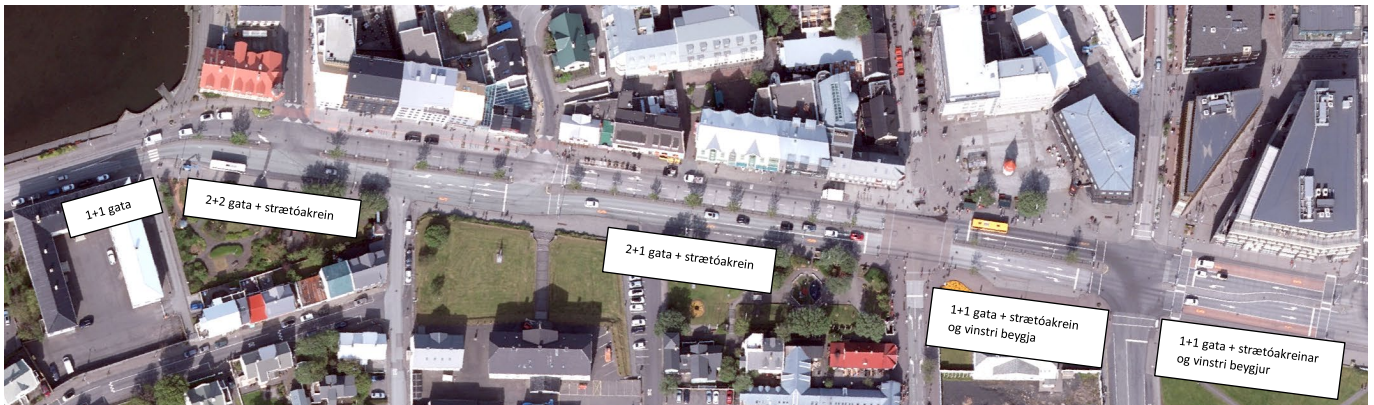
Bæði norðan og sunna við gatnamótin taka við fléttun akreina, sjá skýringar á mynd 9.

Ef ekið er norður Fríkirkjuveg/Lækjargötu er ein akrein sunnan við gatnamótin en breikkar í tvær akreinar rétt fyrir gatnamótin og er þannig fram að Skólalbrú þegar gatan er aftur ein akrein með strætóakrein til hliðar. Við gatnamót Vonarstrætis og Skólalbrú er vinstri akreinin nýtt fyrir vinstri beygu yfir Lækjargötu.

Þegar ekið er til suður er Lækjargata ein akrein frá Hverfisgötu að Austurstræti, með strætóakrein til hliðar. Við Austurstræti verður Lækjargata að tveimur akreinum fram yfir gatnamótin við Vonarstræti þegar hún er þrengt í eina akrein rétt fyrir gönguþverun til móts við Fríkirkjuveg.

Mynd 9: Skipulag núverandi Lækjargötu. Ýmist er gatan 2+2, 2+1 eða 1+1 akreinar.

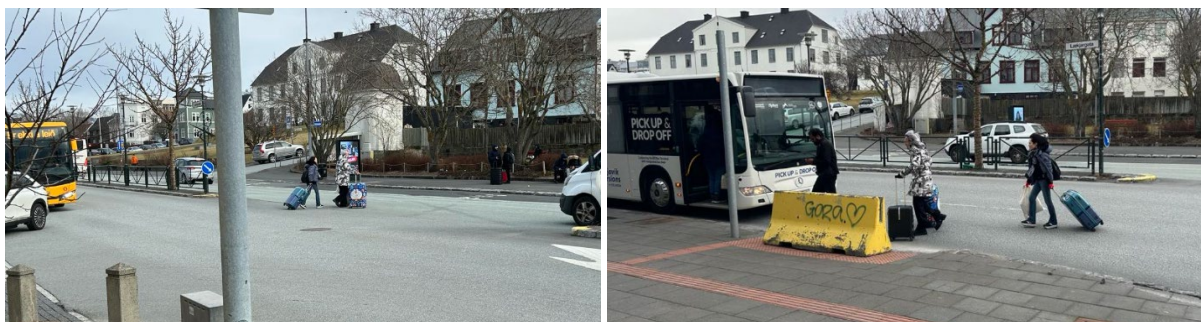
Mikið er um gangandi vegfarendur á svæðinu sem þvera Lækjargötu við Vonarstræti þrátt fyrir að engin sé gönguþverun enda er rútubiðstöð austan gatnamótanna við Vonarstræti. Á þeim tíma sem rýnar voru á staðnum gerðist það reglulega að vegfarendur gengu yfir Lækjargötu við gatnamótin og í eitt skiptið stoppaði rúta vestan megin gatnamótanna til að hleypa farþegum inn (sjá mynd 10 og 11 hér að neðan).

Mynd 10 og 11: Gangandi þvera Lækjargötu við Vonarstræti.

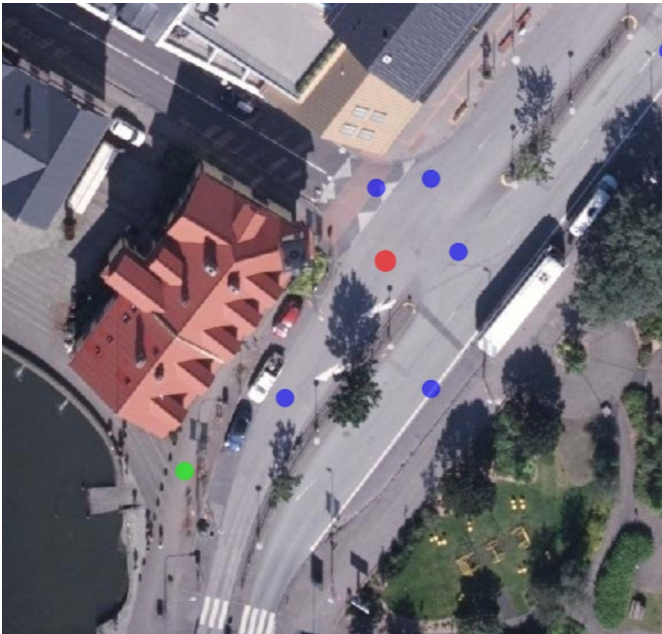
Mynd 12: Kort sem sýnir slys á horni Lækjargötu og Vonarstrætis 2023.

Á tímabilinu 01.01.2023 – 31.12.2023 voru skráð 7 tilvik á umræddum vegarköflum. Af þeim eru 1 slys þar sem dauðaslys var, 1 slys með minniháttar meiðslum og 5 óhöpp (slys án meiðsla). Sjá Tafla 1.

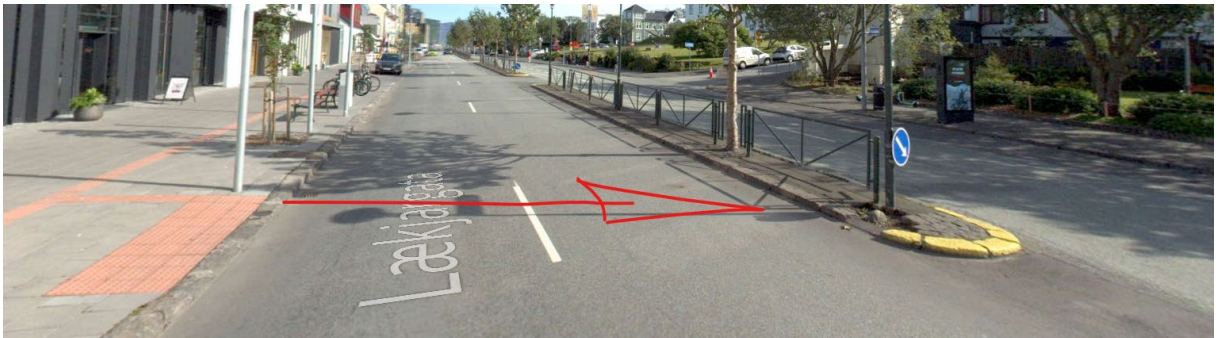
- Afvötnun á svæðinu var ekki skoðuð sérstaklega.
- Aðgengi fyrir alla var ófullnægjandi. Vissulega er búið að koma fyrir merkingum (leiðarlínum og áherslusvæðum) á NV horni gatnamótanna en þær miða við uppsetningu ljósa á svæðinu og því er t.d. sjónskertum beint út á Lækjargötu við varhugaverðar aðstæður (sjá mynd hér að neðan, á þessum stað hefur reyndar verið sett upp steipt vörn sem kemur að einhverju leiti í veg fyrir þessa þverun). Á öðrum svæðum við gatnamótin hafa ekki verið settar upp leiðarlínur og áherslusvæði.

Mynd 16: Leiðarlínur og viðvörunarhellur leiða sjónskerta yfir Lækjargötu

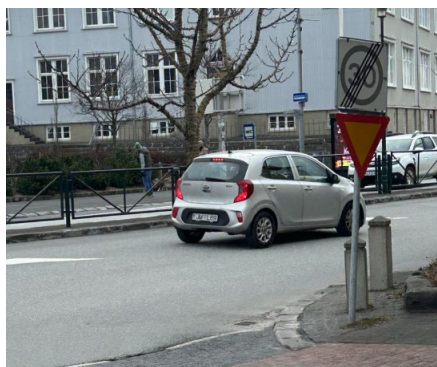
- Forgangsakstur viðbragðsaðila er einnig varhugaverður um svæðið eins og aðstæður eru í dag. Rétt eins og með umferð strætó eru hægri beygjur frá Lækjargötu inn Vonarstræti afar erfiðar og varhugaverðar fyrir stærri ökutæki viðbragðsaðila og því gæti hættu skapast við vissar aðstæður og dýrmætur viðbragðstími tapast.
- Rýnar skoðuðu ekki lýsingu sérstaklega né fóru að kvöldi til en rýnar velta fyrir sér hvort lýsing sé uppfyllt á svæðinu. Litlir ljósastaurar (Louis Poulsen) eru í miðju og vestan megin í Lækjargötu við gatnamótin. Lítil staur er í Vonarstræti en tveir stærri í Lækjargötu til suðurs. Lýsing gæti því verið ófullnægjandi á kvöldin á svæðinu.
- Við enda Vonarstrætis er umferðarmerki sem gefur til kynna að svæði með hámarkshraða 30 km/klst. sé lokið, sem er ekki rétt þar sem Lækjargata er einnig skiltuð með hámarkshraða 30km/klst.

Mynd 17: Skilti í Vonarstræti sem gefur til kynna að svæði með 30 km/klst sé lokið
