Skúlagata 26 – Fyrihuguð hótél og íbúðabygging

Verkefnið er unnið að beiðni byggingafulltrúans í Reykjavík og fellst í að rýna hönnun fyrihugaðrar byggingar horni Skúlagötu og Vitastígs. Byggingin er hótél og sambyggt því íbúðhús skv. samþykktu deiliskipulagi unnið af teiknistofnunni Tark ehf. Byggingin er í samræmi við hið samþykkt skipulag og hönnuð af KRark arkitektum.

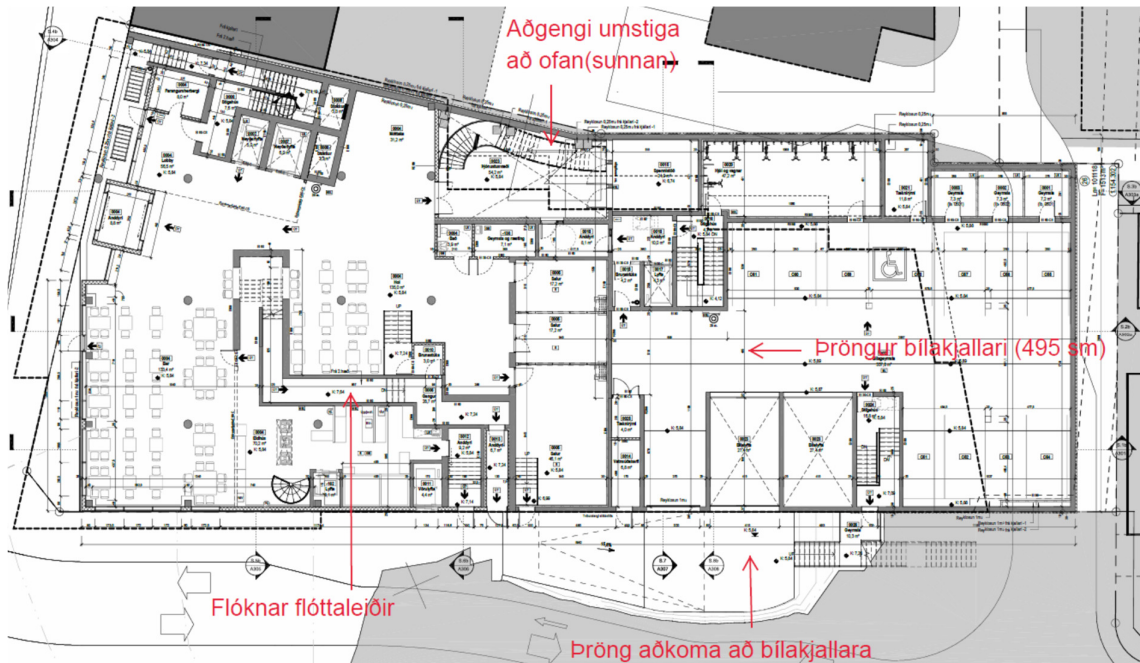
Mynd 5 - Jarðhæð

Flóttaleiðir úr stigahúsum eru mjög flóknar á köflum t.a.m. á jarðhæð milli eldhúss og móttöku/lobbýs – Sjá mynd 5 hér á undan.
