Skúlagata 26 – Fyrihuguð hótél og íbúðabygging

Verkefnið er unnið að beiðni byggingafulltrúans í Reykjavík og fellst í að rýna hönnun fyrihugaðrar byggingar horni Skúlagötu og Vitastígs. Byggingin er hótél og sambyggt því íbúðhús skv. samþykktu deiliskipulagi unnið af teiknistofnunni Tark ehf. Byggingin er í samræmi við hið samþykkt skipulag og hönnuð af KRark arkitektum.

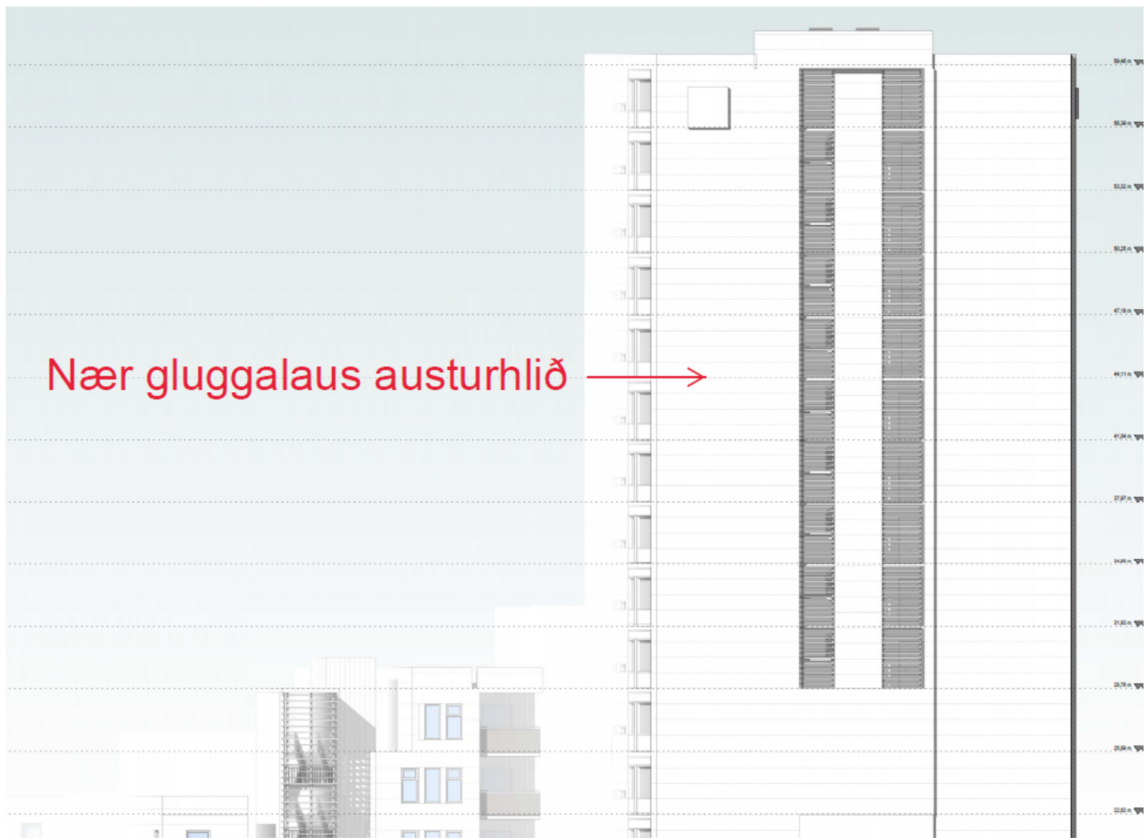
Mynd 1 – Austurhlið

Ásýnd byggingarinnar er í takti við væntingar sem deiliskipulag kallar fram og fylgir byggingin því, eins og gera má ráð fyrir. Ásýnd byggingarinnar þá turnsins sérstaklega virkar hins vegar ekki aðlaðandi í samburði við önnur háhýsi í nágrenninu að mati rýnenda. Neðri hluti byggingarinnar og íbúðahlutinn eru ágætlega leyst m.t.t. útlits og ásýndar en efri hluti hótelsins þ.e. turninn ofar 9. hæðar og upp úr er of einsletur og uppbot sáralítð nema þá á klæðningarflötum. Hér hefði þurft í deiliskipulagi að skilyrða frekar veigameira uppbot en aðeins það að heimila að hámarki 385 m² per hæð ofar 9. Hæð. Það hámark virðist hér nýtt til fulls frá 9. hæð og upp úr, án frekari stöllum eða afgerandi uppbrota t.a.m. á þakfleti. Aðrir turnar í götumyndinni eru allir brotnir upp með þakformi og stöllum. Austurhlið turnsins virkar fráhrindandi, dökk klæðning og nær gluggalaus hlið, líkt og hugmynd sé að byggja við þá hlið síðar meir - Sjá mynd 1.

Hægt væri að brjóta upp efri hluta byggingar til að „grenna“ ásýndina – t.d. með dökkum lit, en efri hlutinn er með ljósri klæðningu sem í raun ýkir hæð og breidd efsta hlutans.

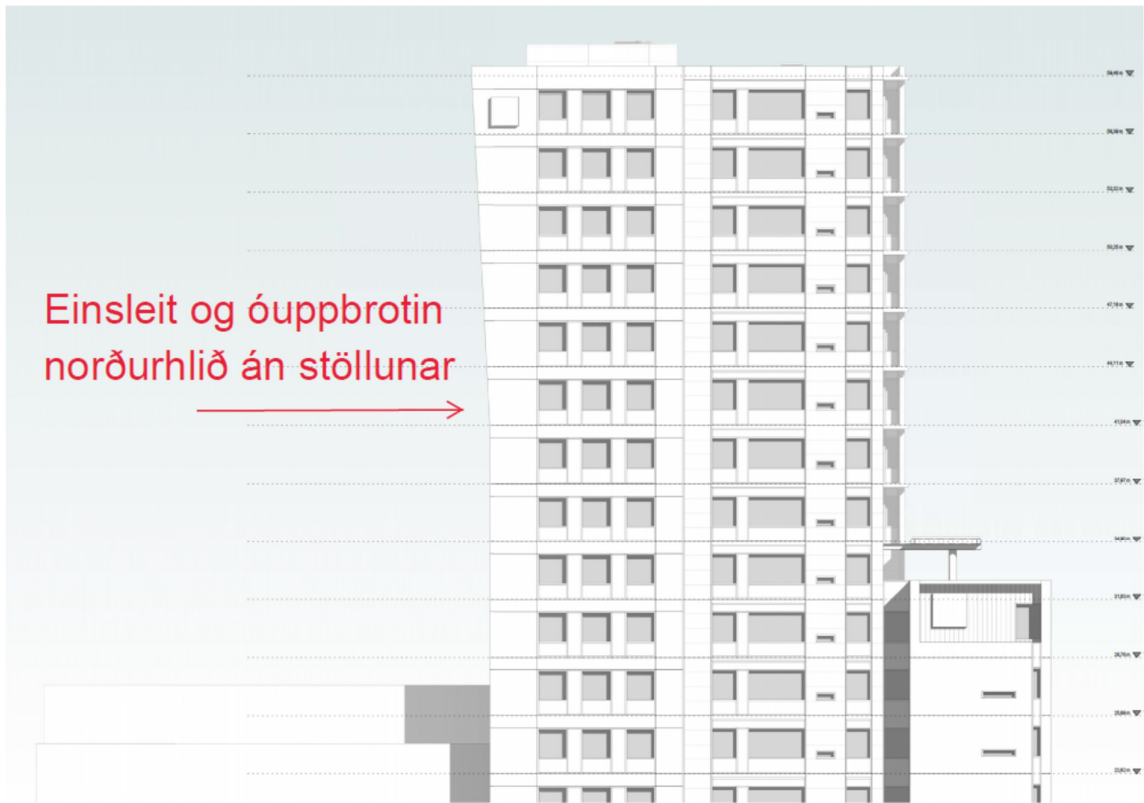
Mynd 2 – Efri hluti norðurhlið

Samkvæmt stökum teikningum, þ.e. norðurásýnd sýnir að turninn breiðkar eftir því sem ofar dregur. Ef það er reyndin er það ekki til bóta. -Sjá mynd 2

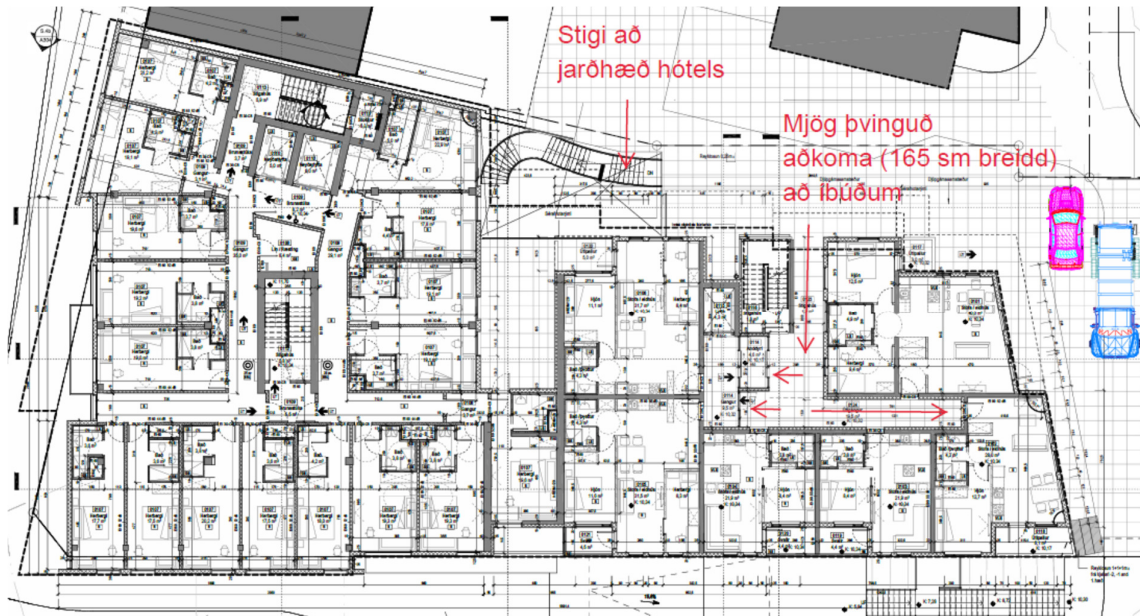
Mynd 3 – 2.hæð

Inngangar í íbúðir og stigagang eru um útigang sem virkar mjög þröngur (1,65 m), langur, dimmur og vart boðlegur. -Sjá mynd 3

Aðkoma að íbúðum á jarðhæð frá austurhlið eins og áður segir. Aðkoman eru um langan og þröngan gang inn af þröngu sundi og vart boðleg að mati undirritaðra. Þessi aðkoma endurtekur sig svo um opin svalagang á efri hæðum. Aðgengi að lyftu og stigahúsi fyrir efri hæðir íbúðahlutans er um þetta þrönga sund og er gengið fram hjá svefnherbergisglugga íbúðar á jarðhæð, sem er í um 1,65 m frá aðalinngangi! - Sjá mynd 3 hér á undan.

Lyfta og stigahús að íbúðum efri hæða er ekki vel fyrir komið, þar sem stigi og lyfta eru í aðskildum rýmum og lyfta opnast beint inni brunastúku framan við íbúðir að sunnanverðu. Gera þarf sérstakar ráðstafnir varðandi frágang lyftu eigi hún að opnast á þennan hátt, en ekki að tilheyra sigahúsi eins og hér virðist lagt til. Mun betur færi á því að sameina stiga og lyftu í eitt rými, ekki síst m.t.t. öryggis- og brunavarna. Það má gagnrýna það að þetta sé „kalt“ stigahús þar sem það nær upp margar hæðir - Sjá mynd 3 hér á undan.

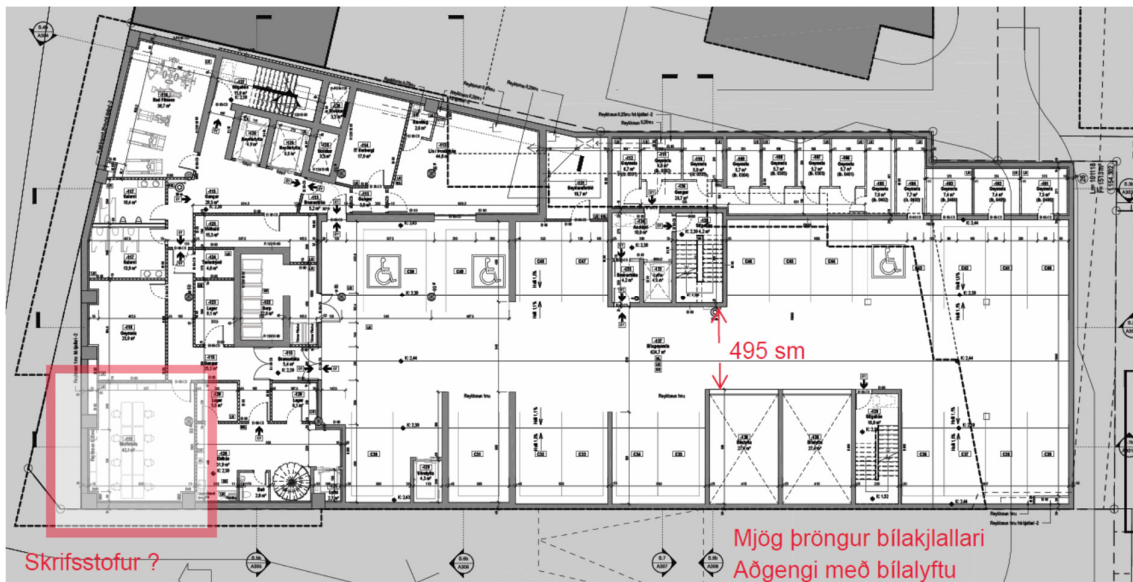
Mynd 4 – Bílakjallari -1

Fyrirkomulag bílajakjallara sýnist varla ganga upp. Bílastæðin þurfa að vera breiðari þar sem akbraut er aðeins er 5.4 m breið á milli stæða á köflum. Stigahús og lyftuhús ganga langt inn í kjallarann og þrengja um of að akstursleiðum og beygjuradíus væntanlegra bifreiða sem þarna þurfa að komast um.

Beygjuás fyrir bíla úr lyftu er of þröngur og til efs að bílajakjallarinn gangi upp sem skildi fyrir þann skilgreinda fjölda bíla sem gefinn er upp – Sjá mynd 4

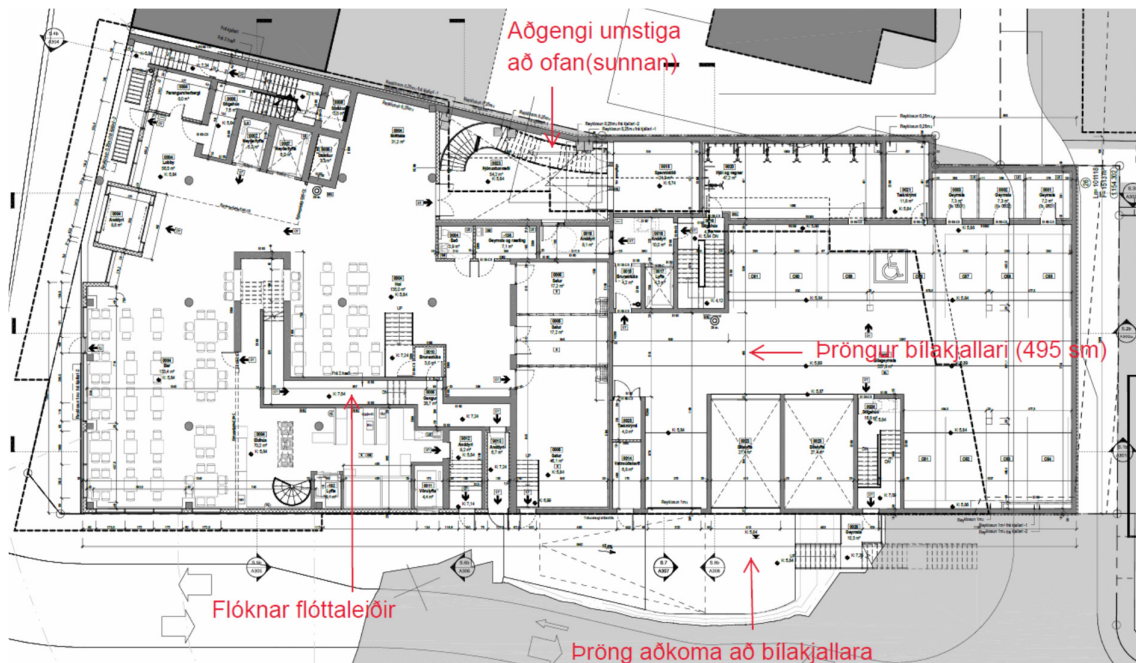
Mynd 5 - Jarðhæð

Flóttaleiðir úr stigahúsum eru mjög flóknar á köflum t.a.m. á jarðhæð milli eldhúss og móttöku/lobbýs – Sjá mynd 5 hér á undan.
