538 NAUTHÓLSVÍK
Ferlimál - Ástandsskoðun

Nóvember 2020

Ástæða skoðunar:

Að beiðni umhverfis -og skipulagssviðs Reykjavíkurborgar hefur VSÓ Ráðgjöf gert aðgengisúttekt á þjónustumiðstöð og umhverfi Ylstrandarinnar í Nauthólvík.

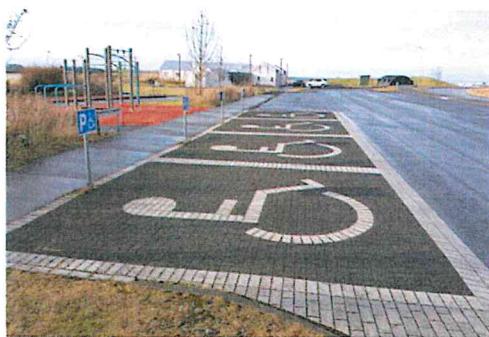
Bílastæði fyrir gesti eru staðsett norðan við bygginguna í töluverði fjarlægð frá þjónustumiðstöðinni. Þar eru fjögur stæði merkt fyrir hreyfihamlaða sjá mynd 2.1. Frá bílastæðum er aðkoma að þjónustumiðstöðinni að austanverðu um malbikaðan stíg/akveg með halla að jafnaði um 1:15 - 1:20 (gróft mælt). Bílastæði fyrir hreyfihamlaða eru í u.p.b. 120-130 m fjarlægð frá suðaustur horni byggingarinnar, sjá nánar á yfirlitsmynd 1.1. Ekki er snjóbræðsla í stíg né í bílastæðum.

Mynd 2.1: Bílastæði fyrir hreyfihamlaða

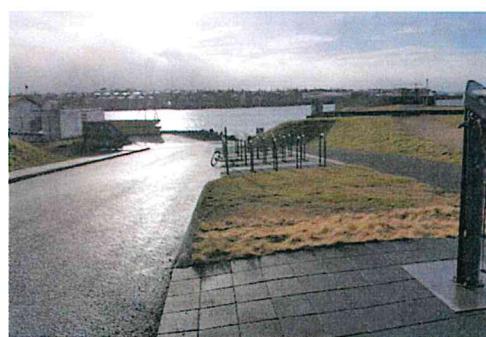
Mynd 2.2: Stígar frá bílastæðum að ylströndinni

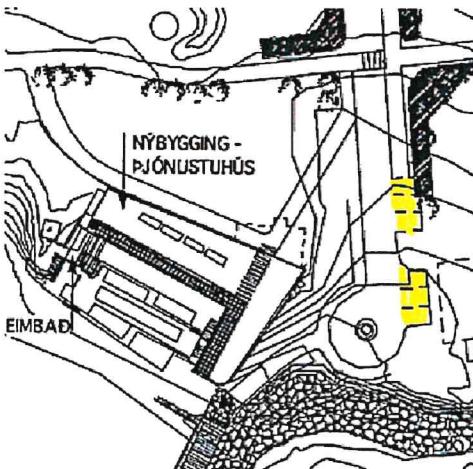
Fjarlægð bílastæða frá ylströndinni er óheppilega löng eins og fram hefur komið. Þess ber að geta að á samþykktum aðaluppráttum er gert ráð fyrir 6 bílastæðum fyrir hreyfihamlaða austan við bjónustumístöð, sjá nánar á mynd 2.3 með gulu.

Mynd 2.3: Bílastæði hreyfihamlaða með gulu (sjá nánar á aðaluppráttum)

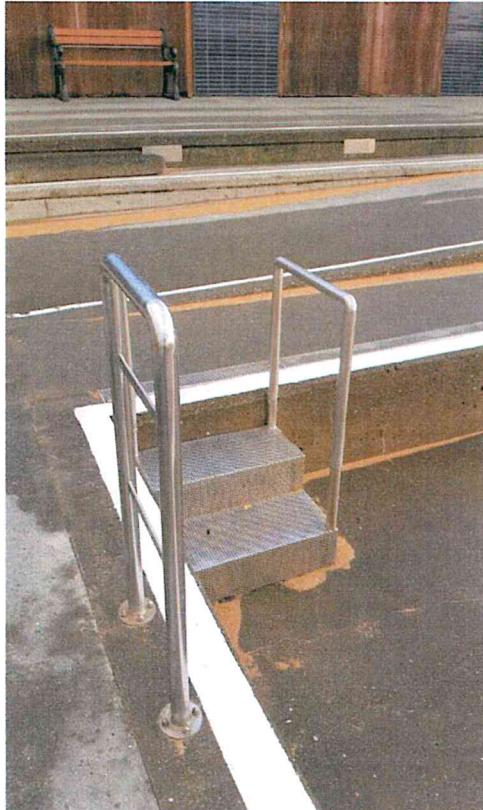
Mynd 2.6: Tröppur í setlaug í vesturenda

- Setja handlista/handrið við tröppueininga við aðalinngang og að vestanverðu
- Fjarlægja áherslulínur við tröppunef/stalla og mála nýjar línar skv. leiðbeiningum MVS (leiðbeiningarblað 6.4.6)
- Lagfæra lausar tröppueiningar – (hugsanlega endurnýja að hluta)
- Skoða möguleika á því að stækka hellulagt svæði í vesturenda sem gæti nýst betur hreyfihömluðum og barnafólk með ungbörn (barnavagna) sérstaklega ef farið verður í að gera skábraut frá hellulögðu svæði að eimbaði en með því skerðist pláss fyrir sólbaðaðstöðu.
- Lagt er til að skoðað verði hvort mögulegt sé að koma fyrir pallalyftu í setlaug t.d. við hliðina á tröppum í vesturenda. Skoða þarf sérstaklega lagnaleiðir fyrir rafmagnstengingar.

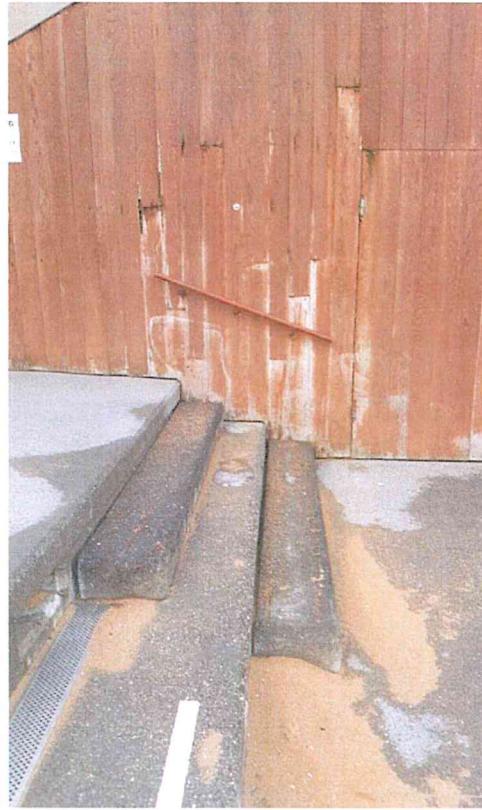
Verönd er stölluð og eru „lausar“ tröppueiningar komið fyrir á nokkrum stöðum til að búa til tröppur m.a. að afgreiðslu/aðalinngang í austurenda, sjá mynd 2.7. Sumar

tröppueiningar halla í láréttum fleti sem gæti valdið slysahættu. Skoða þarf jafnvel betri lausn eða jafnvel hentugri einingar. Ekki er snjóbræðsla í lausum tröppueiningum.

Mynd 2.7: Tröppu við aðalinngang

Við tröppur vantar handrið en þess ber að geta að handlisti er öðru megin við tröppur við aðalinngang, sjá mynd 2.7.

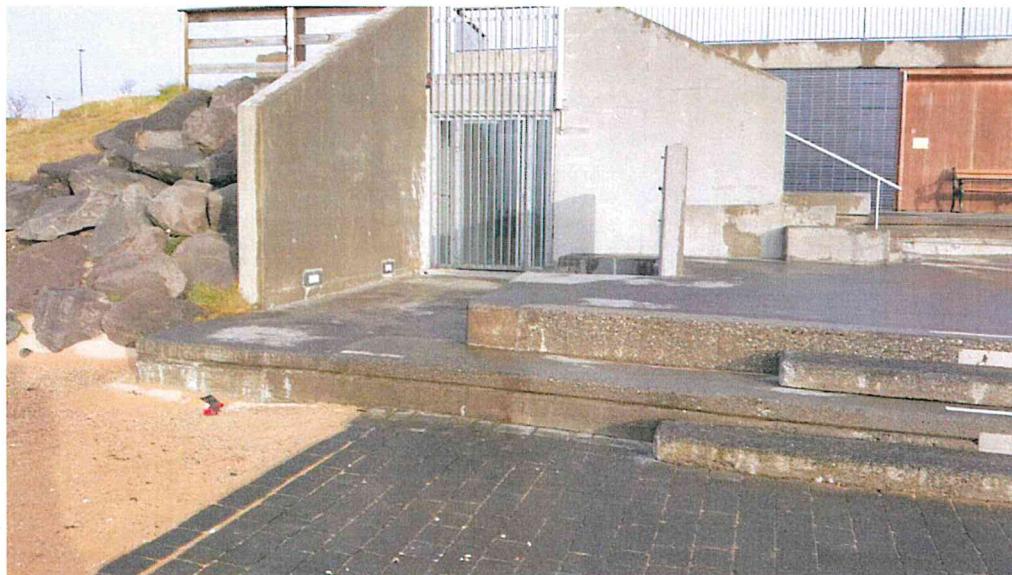
Aðgengi að eimbaði frá verönd og hellulögðu svæði er um tröppur. Ekki er aðgengi fyrir hreyfihamlaða í hjólastól. Í tröppum/paki eimbaðs er snjóbræðsla.

Mynd 2.8: Eimbað. Ekki aðgengi fyrir hjólastólanotendur

- Setja handlista við tröppur, sjá mynd 2.9
- Aðgengi að eimbaði: tvær leiðir koma til greina:
 - ✓ **Tillaga A:** Gera skábraut frá hellulögðu svæði, sjá mynd 2.11. Lengd skábrautar um 5-6 m. Færa þarf til laus þrep til austurs.
 - ✓ **Tillaga B:** Gera skábraut frá efri stalli niður á neðri, sjá mynd 2.11. Ef þessi lausn verður ákveðin þarf að fjarlægja/brjóta hluta að efri stalli svo skábraut uppfylli kröfur um halla (1:12). Hæðarmunur milli stalla er um 30 cm þannig að heildarlengd skábautar með hvíldarpalli þarf að vera um 4-5 m. Þessi lausn verður alltaf kostnaðarsöm m.a. þar sem snjóbræðsla fer í sundur sem þarf að tengja og leggja að nýju.

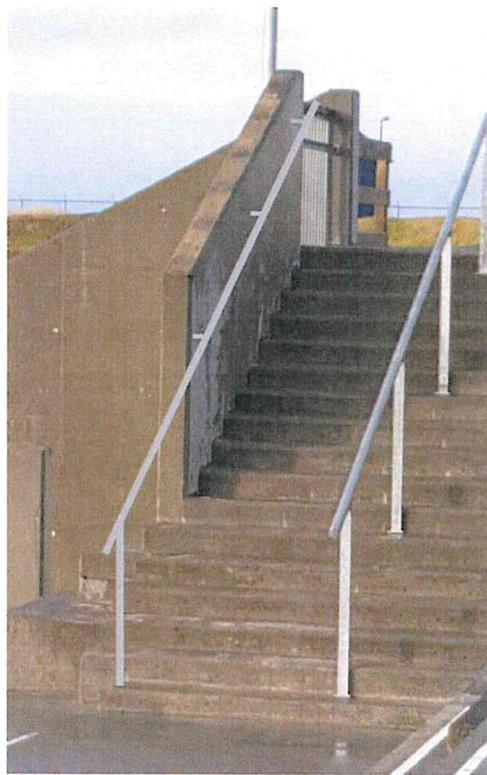
Eingöngu er handlisti/handrið öðrum megin á tröppum. Nauðsynlegt að setja handlista á steyptan vegg, sjá mynd 2.9

Mynd 2.9: Tröppur að vestanverðu

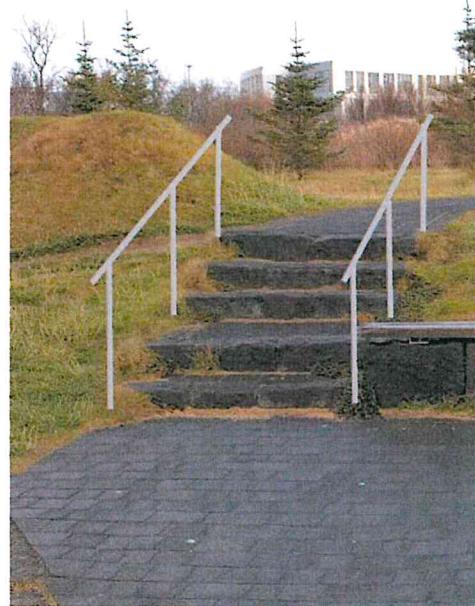
Mynd 2.10: Steintröppur að vestanverðu.

- Lagfæra skábraut í vesturenda (mynd 2.13) þ.e. lengja ofl. þar sem hæðarmunur er um 45-50 cm þarf skábrautin að að vera um 9-10 m. Skoða þarf þessa lausn vandlega með hönnuðum þar sem hún hefur áhrif á aðliggjandi stíga og steypta veggir
- Setja handrið við steintröppur í vesturenda, sjá mynd 2.10 og handlista við tröppur að austanverðu, sjá mynd 2.12.

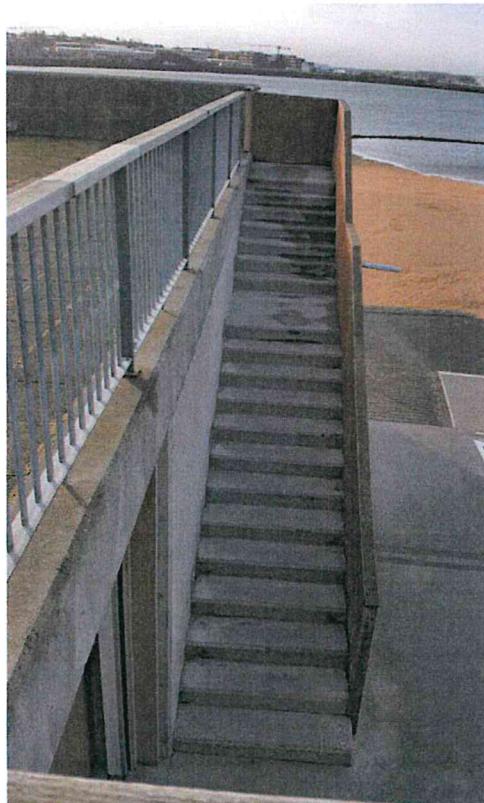
Þaksvæði (útsýnissvæði) er hellulagt við suðurbrún byggingarinnar en annað svæði er þökulagt. Bekkir sem snúa í suður er á þaki. Frá þakinu í suðausturhluta eru tröppur niður á verönd en þar vantar handlista báðu megin, sjá mynd 2.12.

Mynd 2.12: Tröppur frá verönd að þaksvæði að austanverðu - vantar handlista

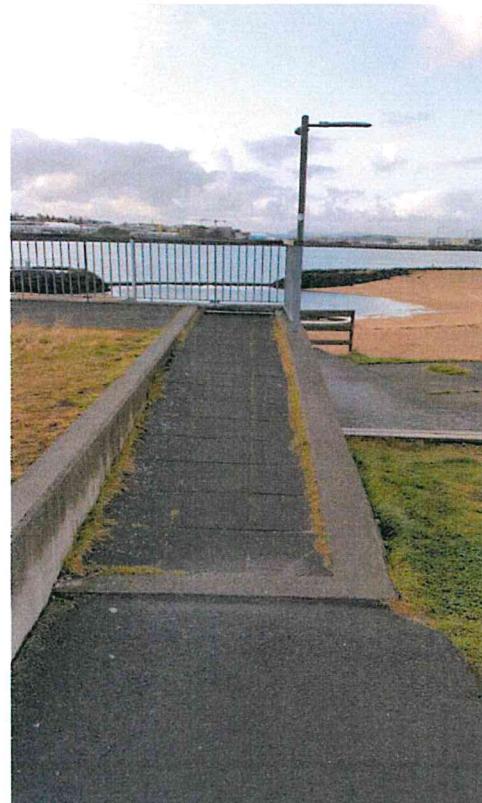
Mynd 2.13: Skábraut að vestanverðu að þaksvæði- halli of mikill og 10 cm stallur efst.

Hellulögð skábraut (4,6 m) er frá malbikuðum stíg að þaksvæði að vestanverðu, sjá mynd 2.13. Skábrautin uppfyllir ekki kröfur byggingarreglugerðar þar sem hæðarmunur er 8-10 cm frá skábraut að hellulögðu svæði auk þess er halli skábrautar er 1:11 (9 cm/m) en krafan er 1:20 ef skábraut er lengri en 3,0 m.

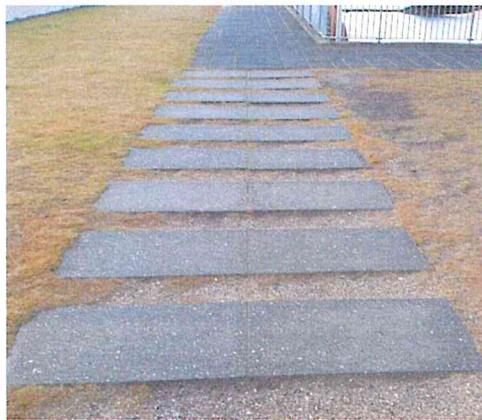
Helluögn frá malarstíg að suðurbrún er óhentug fyrir hjólastólanotendur þar sem bil er á milli hellna, sjá mynd 2.13.

Mynd 2.13: Hellulögн á þaksvæði

- Tillaga: Útbúa hellulagða skábraut milli malarstígs og þaks (lengd ca 3 m og halli 1:12)
- Setja hellur í bil (grassvæði) milli núv. hellulagnar, sjá mynd 2.13. Skoða vel með hönnuði lóðar

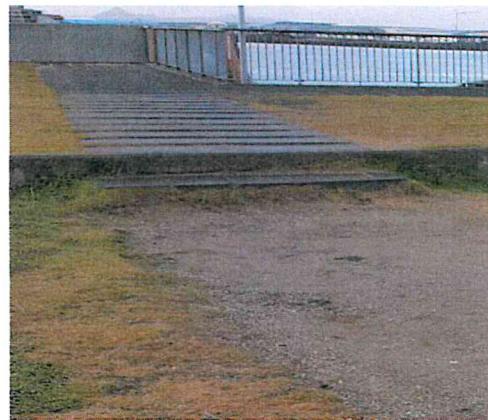
Um 25-30 cm hæðarmunur er á hellulagðri gönguleið og malarstíg að norðanverðu, sjá mynd 2.14

Mynd 2.14: Göngustigur að þaksvæði að norðanverðu

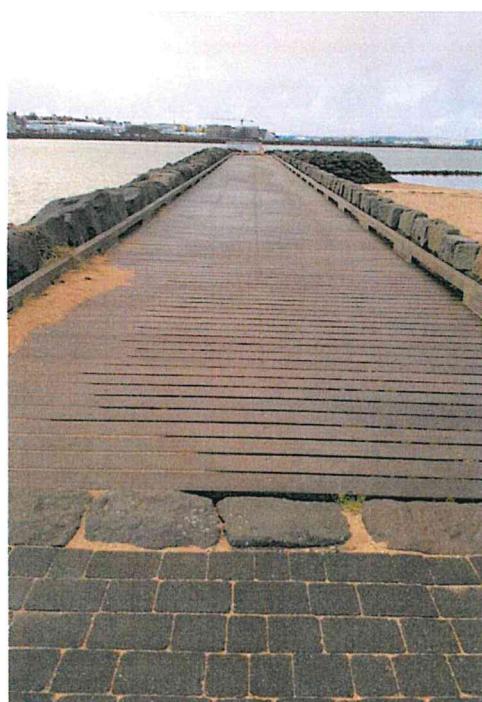
Gönguleið á grjótgarði frá hellulögðu svæði að útsýnispalli er úr timbri. Engar hindranir fyrir hjólastóla eru sjáanlega nema að óslétt er fyrir hjólastóla að fara yfir steinhellullögnum milli trépalls og hellulagnar, sjá mynd 2.15.

Mynd 2.15: Skil hellulagnar og trépalls/útsýnispalls

- Lagfæra ójöfnur í steinhellulögn á samskilum trépalls og hellulagnar
- Lagt er til að skoðað verði nánar hvernig hægt verði að tryggja að hjólastólanotendur geti farið nær sjónum t.d. með því að útbúa gönguleiðir úr timbri/ steypu eða öðru sambærilegu. Víða erlendis hefur þetta verið leyst með sérstökum dúki sem hægt er að leggja beint ofan á sandinn og fjarlægja auðveldega ef þess gerist þörf, sjá myndir 2.18 og 2.19. Skoða þarf nánar hvort þessi lausn hentar íslenskum veðuraðstæðum en hugsanlega má nýta þessa lausn yfir sumartímann.

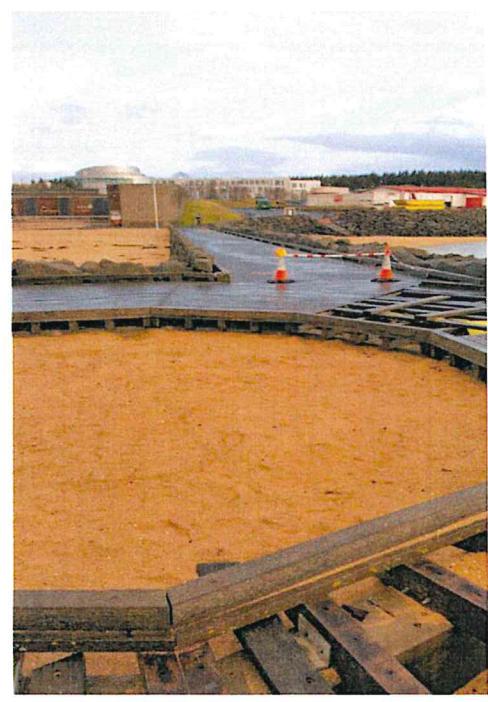
Viðgerð stendur nú yfir á trépalli, sjá mynd 2.16

Mynd 2.16: Viðgerð stendur yfir á trégólfí útsýnispalls

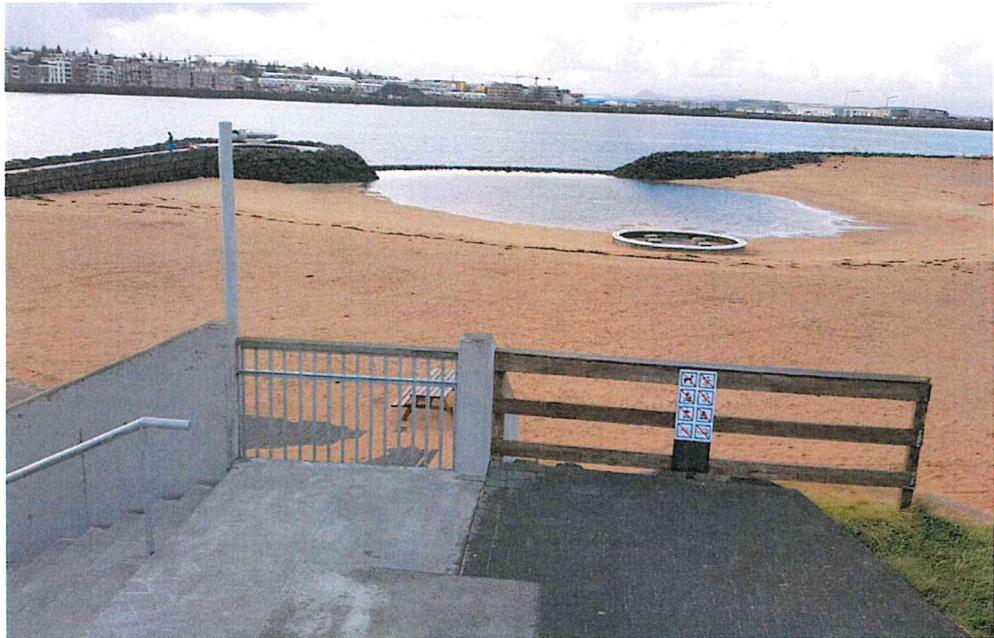
Aðgengi að uppstreymisþotti og sjó frá hellulögðu svæði ylstandarinnar er ekki til staðar fyrir hjólastólanotendur sjá nánar á mynd 2.17.

Mynd 2.17: Ylströnd og sjóstreymisþottur – ekki aðgengi fyrir hjólastólanotendur

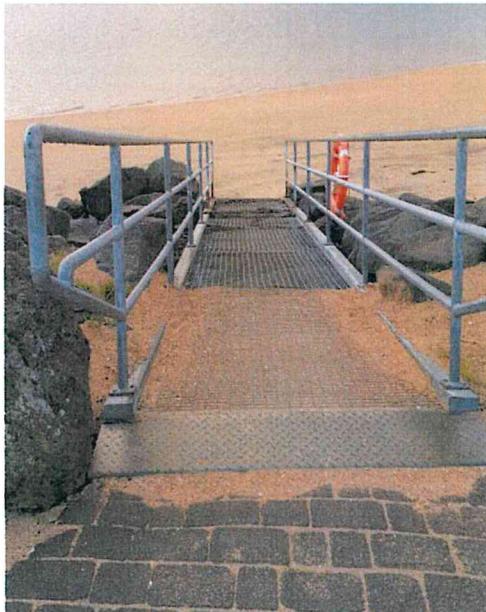
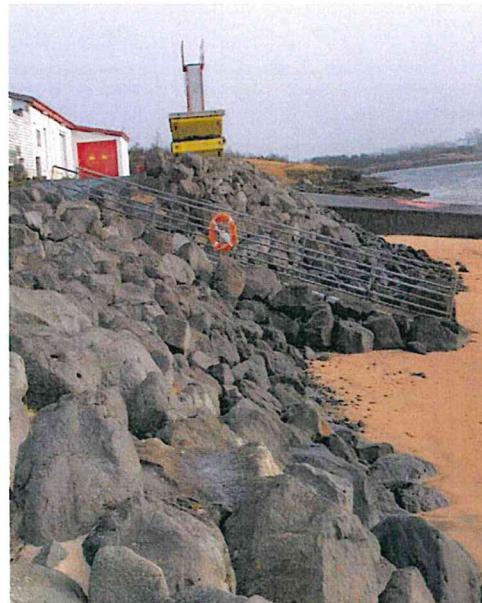
Aðgengi að fjöru er í gengum grjótgarð þar sem búið er að koma fyrir skábraut úr stáli með ristargólf. Halli skábrautar er tölverður eða um 1:4 (25-26 cm/m) og lengd hennar um 10 m, sjá myndir 2.20 og 2.21.

- Skoða nánar lausn á betri skábraut sem hentar betur hjólastólanotendum þ.e. með minni halla. Ljóst er að hæðarmunum sem þarf að brúa er mjög mikill eða um 2,5 m og gæti verið erfitt að finna hentuga lausn nema með miklum og dýrum aðgerðum.

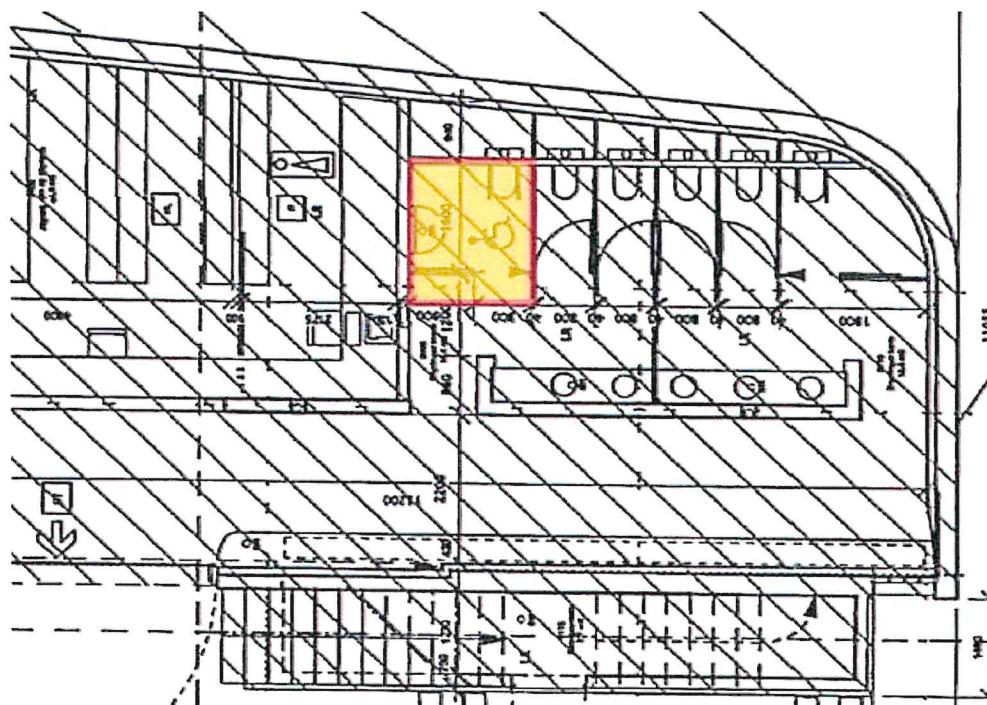
Snyrtingar fyrir gesti er í sama hluta og afgreiðsla þ.e. í suðausturenda byggingarinnar, sjá myndir 3.1 og 3.4. Þar er gert ráð fyrir salerni fyrir hreyfihamlaða sem er mjög þrónt og hentar mjög illa fyrir hjólastólanotendur. Rýmið er einungis um $2,65 \text{ m}^2$ ($1,60 \times 1,66 \text{ m}$). Salerniskál er illa staðsett mjög nálægt veggskilrúmi og eingöngu ein armstoð, sjá mynd 3.5. Umferðarmál hurðar í skilrúmsvegg er einungis 80 cm sjá mynd 3.6.

Mynd 3.4: Salerni fatlaðra í gestasnyrtingu, þrónt og óhentugt

- Þar sem salerni fyrir fatlaða er mjög þróngt og óhentugt fyrir hreyfihamlaða er lagt til að skoðað verði að sameina salernisaðstöðu og aðstöðu fyrir ungbörn í suðausturhorni og jafnvel sameina það við aðliggjandi salerni. Þannig fæst mjög stórt og aðgengilegt salerni sem uppfyllir ýtrumtu kröfur um aðgengi fyrir alla. Núv. salerni fyrir fatlaða yrði þá gert að almennu salerni.
Mikilvægt er að lausn verði vel ígrunduð með arkitekt byggingarinnar
- Setja fatasnaga í réttri hæð í salernisaðstöðu hreyfihamlaða svo og spegil sem er mest 90 cm frá gólf og efri brún a.m.k. 200 cm hæð frá gólf

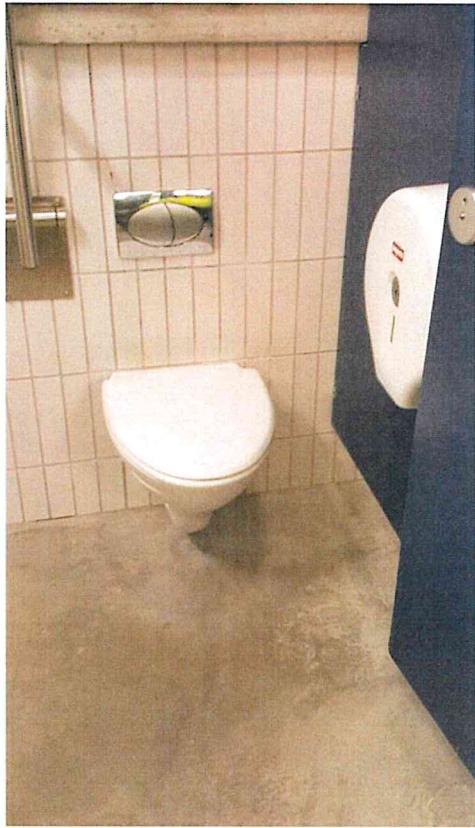
Mynd 3.5: Óhentug staðsetning salernisskálar, ein armstoð

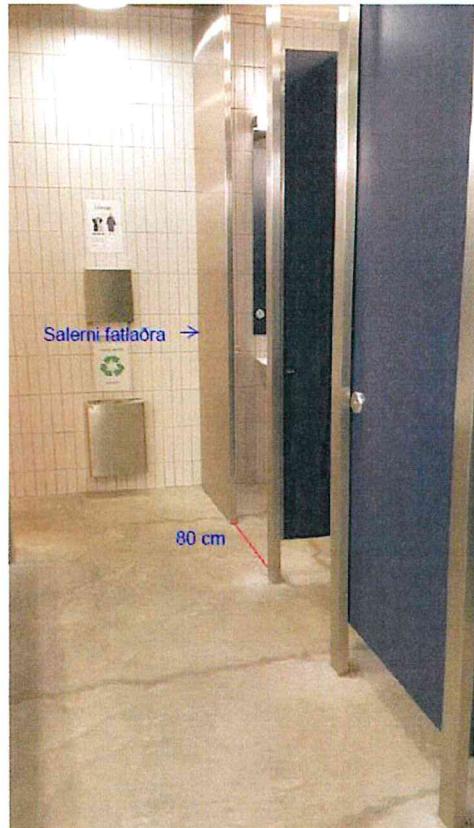
Mynd 3.6. Umferðarbreidd hurðar í salerni 80 cm

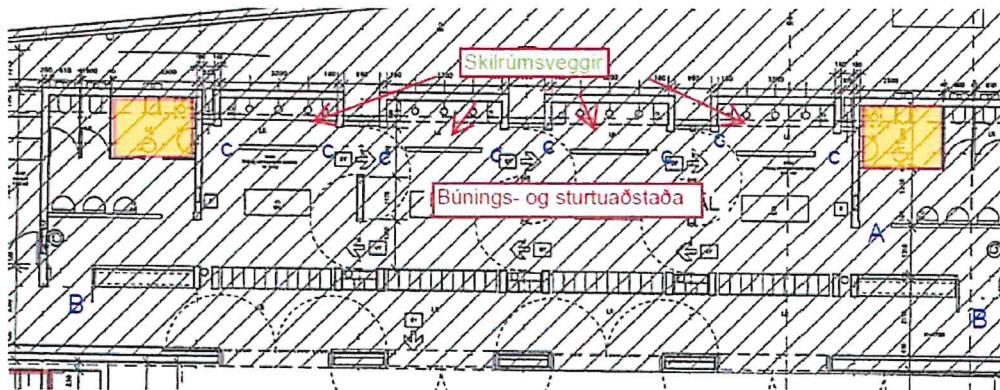
Mynd 3.7: Skýringarmynd- Búnings – og sturtuaðstaða

Búnings – og sturtuaðstaða er í þeim hluta byggingar sem snýr í suður, sjá mynd 3.1. Salerni eru í vestur- og austurenda og þar er gert ráð fyrir salerni fyrir fatlaða og er stærð þeirra tölувert stærri en salerni í gestaaðstöðu sem fjallað hefur verið um hér að ofan. Salernin eru um $3,8 \text{ m}^2$ ($1,65 \times 2,28 \text{ m}$) og þokkalega rúmgóð. Salernin eru með armstoðum og tilheyrandi. Umferðarmál hurða inn á salernin er einungis 80 cm sem uppfyllir ekki kröfu um aðgengi fyrir alla, sama á við um dýraop inn að salerniskjörnum að vestanverðu sem er líka 80 cm (merkt A á mynd 3.7) .

Breidd „inngangsopa“ (viðarveggur, merkt B á mynd 3.7) frá suðurgangi inn í búningsaðstöðu er um 83- 86 cm sem er í þrengri kantinum fyrir hjólastóla og

- Saga af steyptum skilrúmsveggjum (merkt c á mynd 3.7) í sturturýmum þannig að breidd „opa“ verði nægjanlegt fyrir hjólastóla (ca 85-90 cm). Ganga þarf vel frá steypusárum þar sem um er að ræða sjónsteypuvegg.
- Mikilvægt að breikka op inn í salernisaðstöðu að austanverðu þar sem opið er einungis 80 cm (merkt A á mynd 3.7). Um er að ræða burðarvegg sem þarf að saga og því nauðsynlegt að burðarþolshönnuður skoði málið fyrir framkvæmd
- Æskilegt að breikka op á viðarveggjum (merkt B á mynd 3.7) með því að fjarlægja 2-3 viðarborð og tilheyrandi þannig að opið verði um 100 cm, nógu vítt til að sjúkraflutningsbörur með sjúklingi eigi auðvelda leið um.
- Setja fatasnaga í réttri hæð í salernisaðstöðu hreyfihamlaða svo og spegil sem er mest 90 cm frá gólf og efri brún a.m.k. 200 cm hæð frá gólf

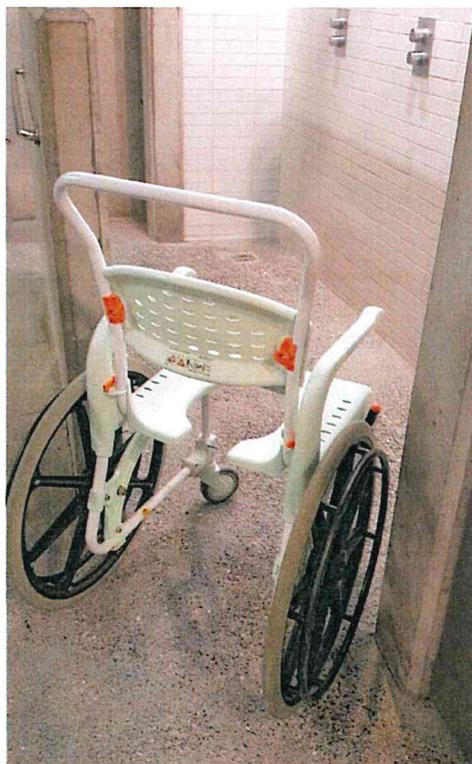
Fyrir framan sturtur eru steyptir skilrúmsveggir sem gerir aðkomu að sturtum mjög þrónga fyrir hjólastóla en þar mælast breidd opa einungis 73-77 cm, sjámynd 3.8

Mynd 3.8: Skilrúmsveggir í sturturýmum - Þróngt bil 73-77 cm.

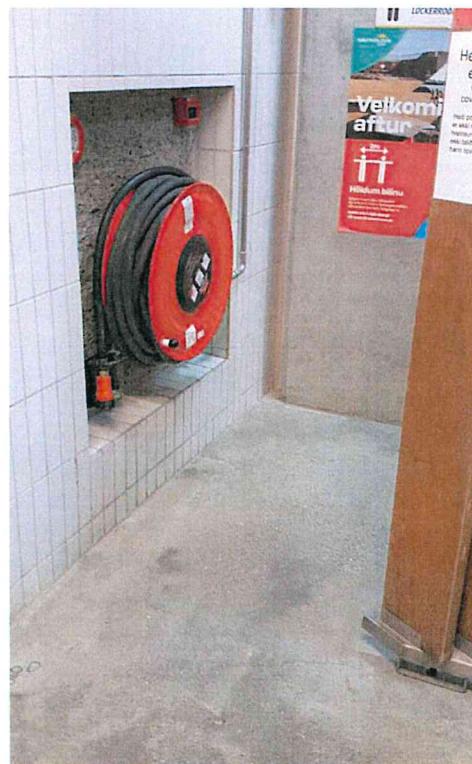
sjúkraflutningsbörur (sem eiga oft erindi í aðstöðu að sækja veika/slasaða). Tiltölulega auðvelt er að breikka op með því að fjarlægja 2-3 viðarborð úr veggnum og breyta festi- og teinajárnum við gólf, sjá nánar á mynd 3.9.

Mynd 3.9. Umferðarbreidd að búningsrýmum í opí 83-86 cm
