Efni: Varðandi tillögu skóla- og frístundaráðsfulltrúa Sjálfstæðisflokksins um samstarf við starfsfólk og foreldra vegna endurbóta á Fossvogsskóla

Fossvogsskóli rakaskemmdir

Efni: Aðgerðir - uppfærsla

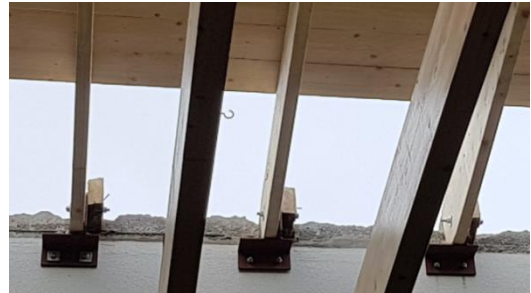
5. Vegghlutar sem standa næst þaki. Sérstaklega í veggjum á milli kennslustofa og miðrýmis þar sem roti í þaki lá upp að þeim í tugi ára.

Svar: Þegar búið var að fjarlægja eldri þakklæðningu af þaki Vesturlands var brotið ofan af vegghlutum. Sett var ný þakklæðning, nýjar sperrur og brotið ofan af steiptum vegghluta.

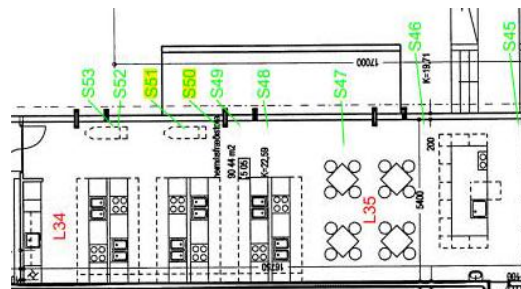
1. Heimilisfræðistofan, t.a.m. útveggir, gólfplata, innréttingar

Svar: Farið var í að laga leka glugga, múrbrot/slípun útveggja, gólfplata slípuð ca. 1 meter frá útvegg, allt hreinsað, málað, settir nýjir sólbekkir og gólf dúkalagt. Mælingar loftgæða áður en framkvæmdir hófust: L34 og L35 voru skv. skýrslu Verkís „Í góðu lagi“.

Mælingar snertisýna áður en framkvæmdir hófust: S47, S48 og S49 kölluðu á hreinsun og S50 og S51 kölluðu á aðgerðir sem Verkís lagði til. Önnur sýni voru í góðu lagi. Salernisaðstaða var endurnýjuð.

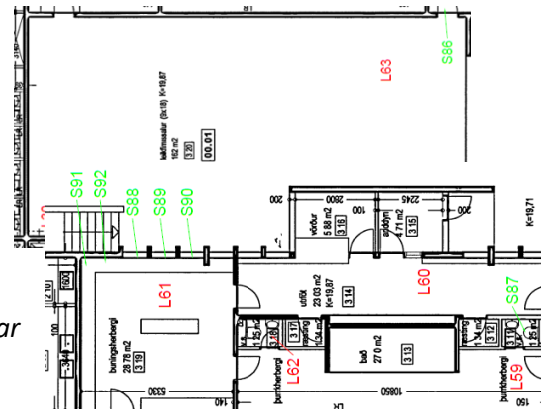
Gert var við ytri hluta þaks og glugga leikfimisalar sem verktakinn Hlynur ehf. vann undir eftirliti Verkfærðistofunnar Eflu.

Innahúsframvæmdir í leikfimisal voru þessar: skipt var um einangrun þaks (sperrur síkkaðar niður), sett nýtt rakavarnarlag, ný raflagnagrind, settar nýjar hljóðdeyfiplötur í loft, raflagnir og lýsing endurnýjuð í LED.

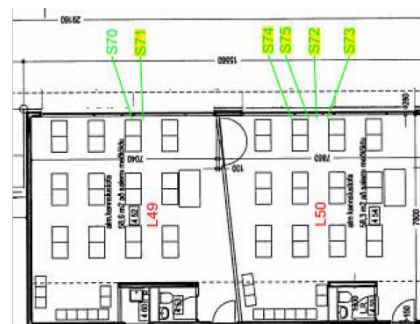
2. Stofur á efri hæð sem liggja að austurhliðinni.

Svar: Tekin voru sex snertisýni og tvö loftskýni. Loftskýnin reyndust í lagi og eitt snertisýni var í góðu lagi en hin kölluðu á aðgerðir. Farið var í að skipta var um sólbekki, gólfdukur fjarlægður að hluta, gólf slípuð og þrifin. Sjá einnig skjáskot úr lokaúttektarskýrslu Verkís sem sá um lokaúttektir á aðgerðum/endurbótum hér að neðan (Lokið).

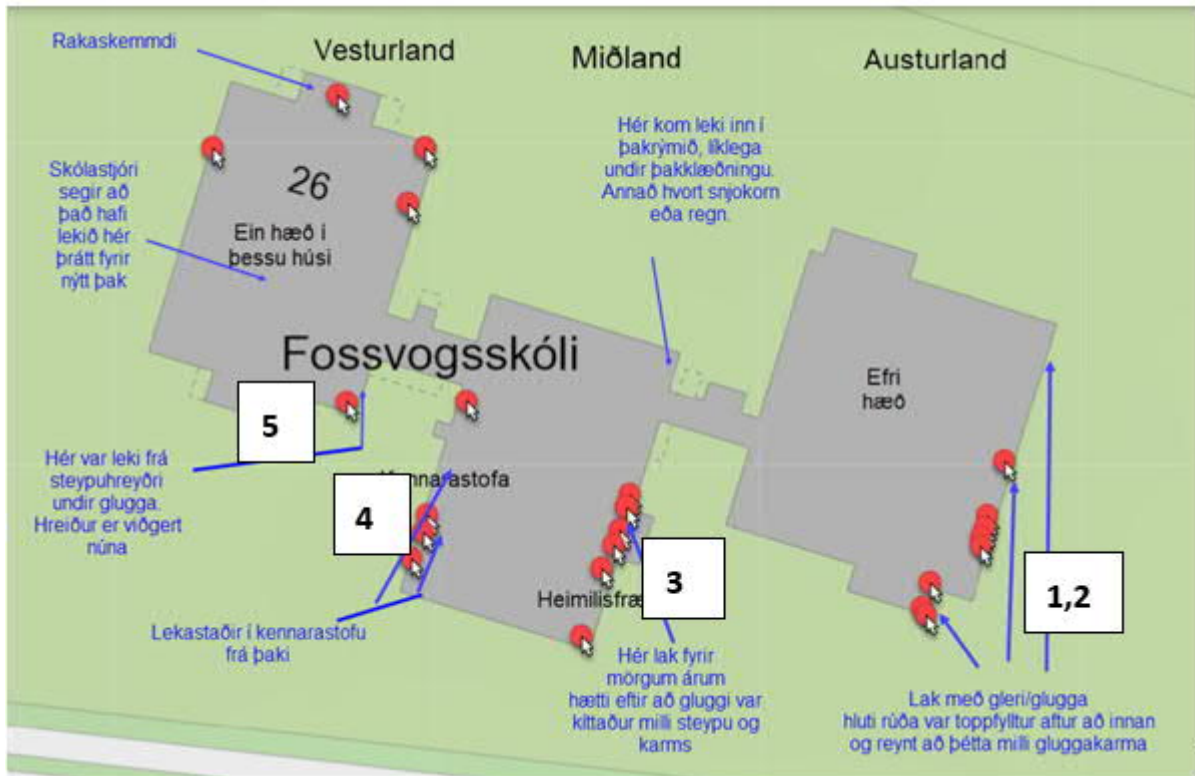
Kjarnasýni greind hjá NÍ (Guðríður Gyða Eyjólfsdóttir)

Sýni 3 er eina sýnið sem mældist skemmt. Sjá nánari greiningu hjá NÍ.

Númer	Lýsing	Aðgerð	Staða
1	Bókasafn, gólf	Slípun lokið mælist hreint, uppbygging hafin	Lokið
2	Bókasafn, gólf	Slípun lokið mælist hreint, uppbygging hafin	Lokið
3	Heimilisfræði	Fjarlæging einangrunar neðan glugga og timburs í stökkum slípun plötu ~ 20 mm í 1 m út frá gluggum.	Lokið*
4	Kennarastofa	Mælist hreint uppbygging hafin	Lokið
5	Skólastofa	Mælist hreint uppbygging hafin	Lokið

Uppfærsla 2019-08-06 sýni 3: Öll opnun veggja var þrifu vandlega. Gólf var slípað niður meðfram gluggum, skemmt svæði fjarlægð og allt þrifið vandlega. Timbur í stökkum var endurnýjað.

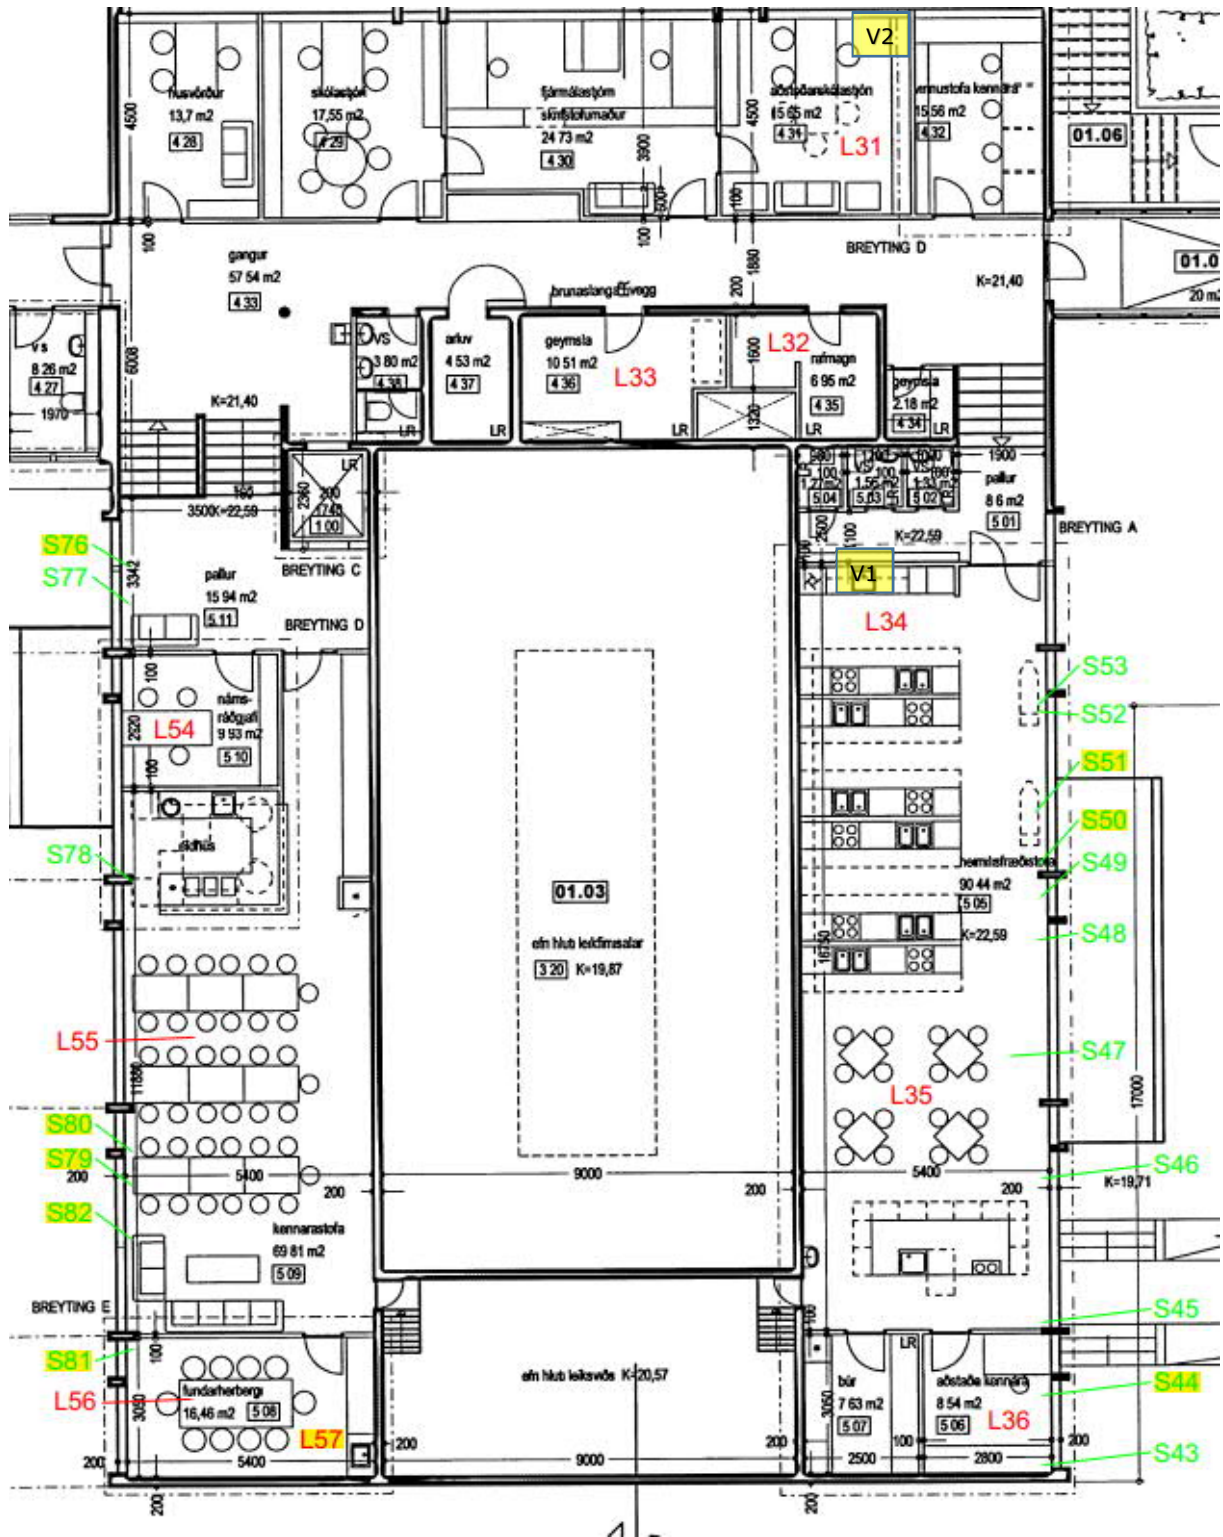
Meginland 2. hæð

S50	Undir sólbekk í herb. nr. 5.05	23	Sólbekkir þrífir og kantar hafa verið endurnýjaðir	Lokið
S51	Gólf í miðju herb. nr. 5.05	86	Dúkur hefur verið fjarlægður og flotað yfir – sjá einnig sýni 3 á bls 2	Lokið
S44	Gólf undir glugga í herb. nr. 5.06	22	Taka ofn, fjarlægja sökkuldúk og lok.	Lokið
S76	Kennarastofa, gólf (blettur)	22	Dúkur hefur verið fjarlægður.	Lokið
S79	Matsalur kennarast. loftaplata	>100	Loft fjarlægt og endurnýjað	Lokið
S80	Matsalur kennarast. súla milli glugga	38	Þrífa	Lokið
S81	Fundarherb. Bak við sökkul dúk	37	Taka ofna og fjarlægja sökkullök	Lokið
S82	Matsalur kennarast. biti yfir glugga	75	Loft fjarlægt og endurnýjað	Lokið
V1	Leki undir vaski í matsal		Fjarlægja lekan vask og allar skemmdir þar undir.	Lokið
V2	Fundarherbergi		Fjarlægja sökkullista, slípa, þrífa, endurnýja lista.	Lokið

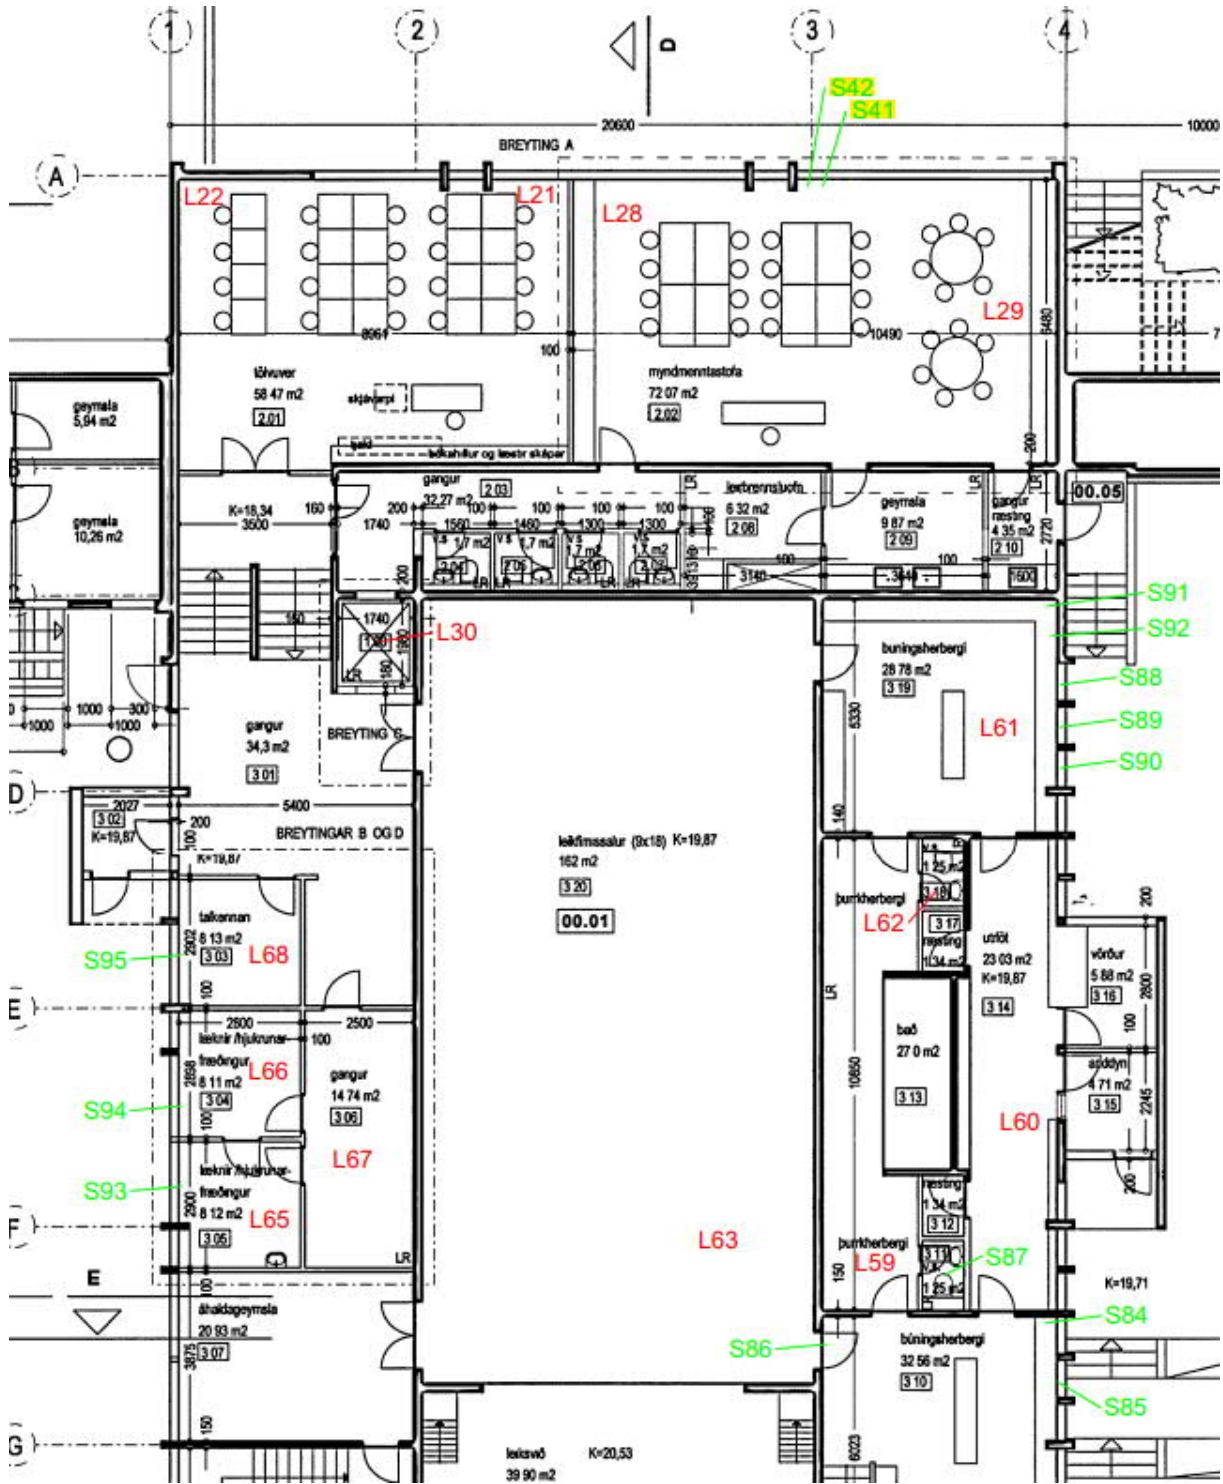
Meginland 1.hæð		Verklýsing			
S41	Gólf í myndmenntast. nr. 2.02	26	Fjarlægja slípa, þrifa, lista.	sökkullista, endurnýja	lokið
S42	Bak við sökkul dúk nr. 2.02	37	Fjarlægja slípa, þrifa, lista.	sökkullista, endurnýja	lokið

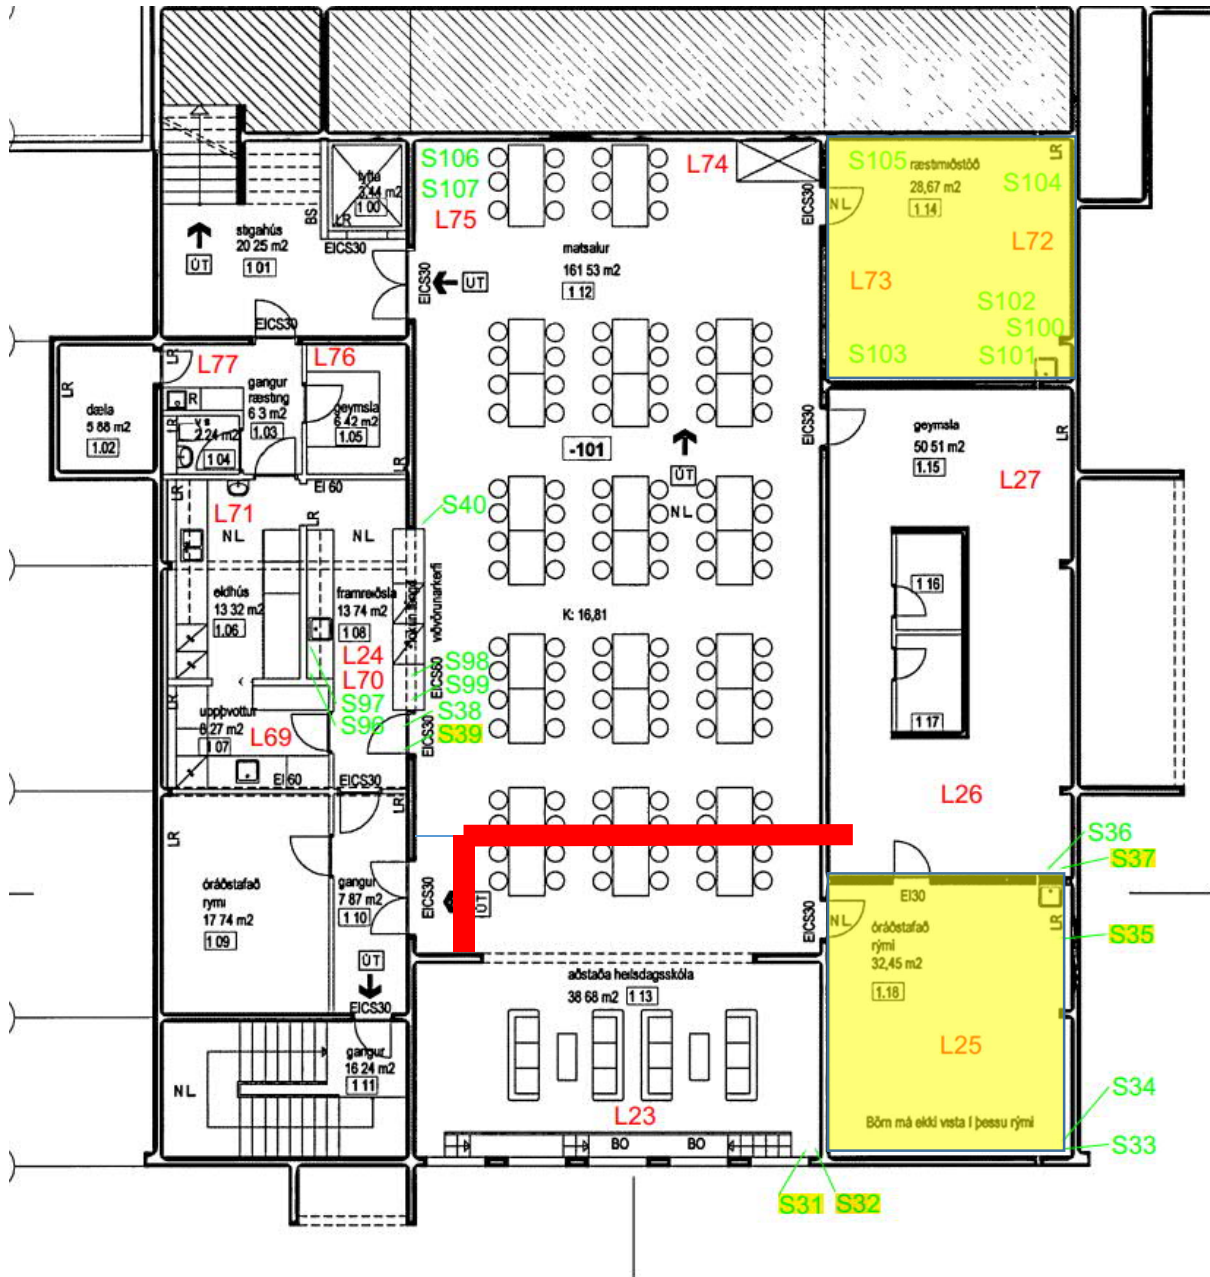
Meginland kjallari			
S31	Gólf í horni í aðstöðu heilsdagsskóla nr.1.13	39	Verður hluti af öðru verki, innsigla rými frá með plasti (rauður veggur)	Hluti af öðru verki
S32	Bak við sökkul dúk í aðstöðu heilsdagsskóla nr. 1.13	>100	Verður hluti af öðru verki, innsigla rými frá með plasti (rauður veggur)	Hluti af öðru verki
S35	Undir gólfdukk í herb. nr. 1.18	>100	Fjarlægja allt úr herbergi. Allan dúk, slípa gólf skemmda vegg, farga loftaklæðningu.	Hluti af öðru verki
S37	Gólf við S36 sýni herb. nr.1.15	37	Endurnýjun við innréttingu.	Lokið
S39	Gólf við karm fyrir framan framl. herb. nr 1.08	32	Skera upp dúk í hurðagati og fjarlægja skemmdir	Lokið
S100	Undir gólfdukk við ræstiskáp í rými nr. 1.14	>100	Fjarlægja allt úr herbergi. Allan dúk, slípa gólf skemmda vegg, farga loftaklæðningu.	Lokið
S101	Undir gólfdukk við ræstiskáp í rými nr. 1.14	>100	Fjarlægja allt úr herbergi. Allan dúk, slípa gólf skemmda vegg, farga loftaklæðningu.	Lokið

Rauða línun merkir bráðabirgðavegg sem settur verður upp. Tryggja þarf að hann verði loftþéttur með plasti og við neyðarhurð verði frágangur með teipi.

Gæta þarf þess að ekki sé verið að draga loft úr viðkomandi rými.

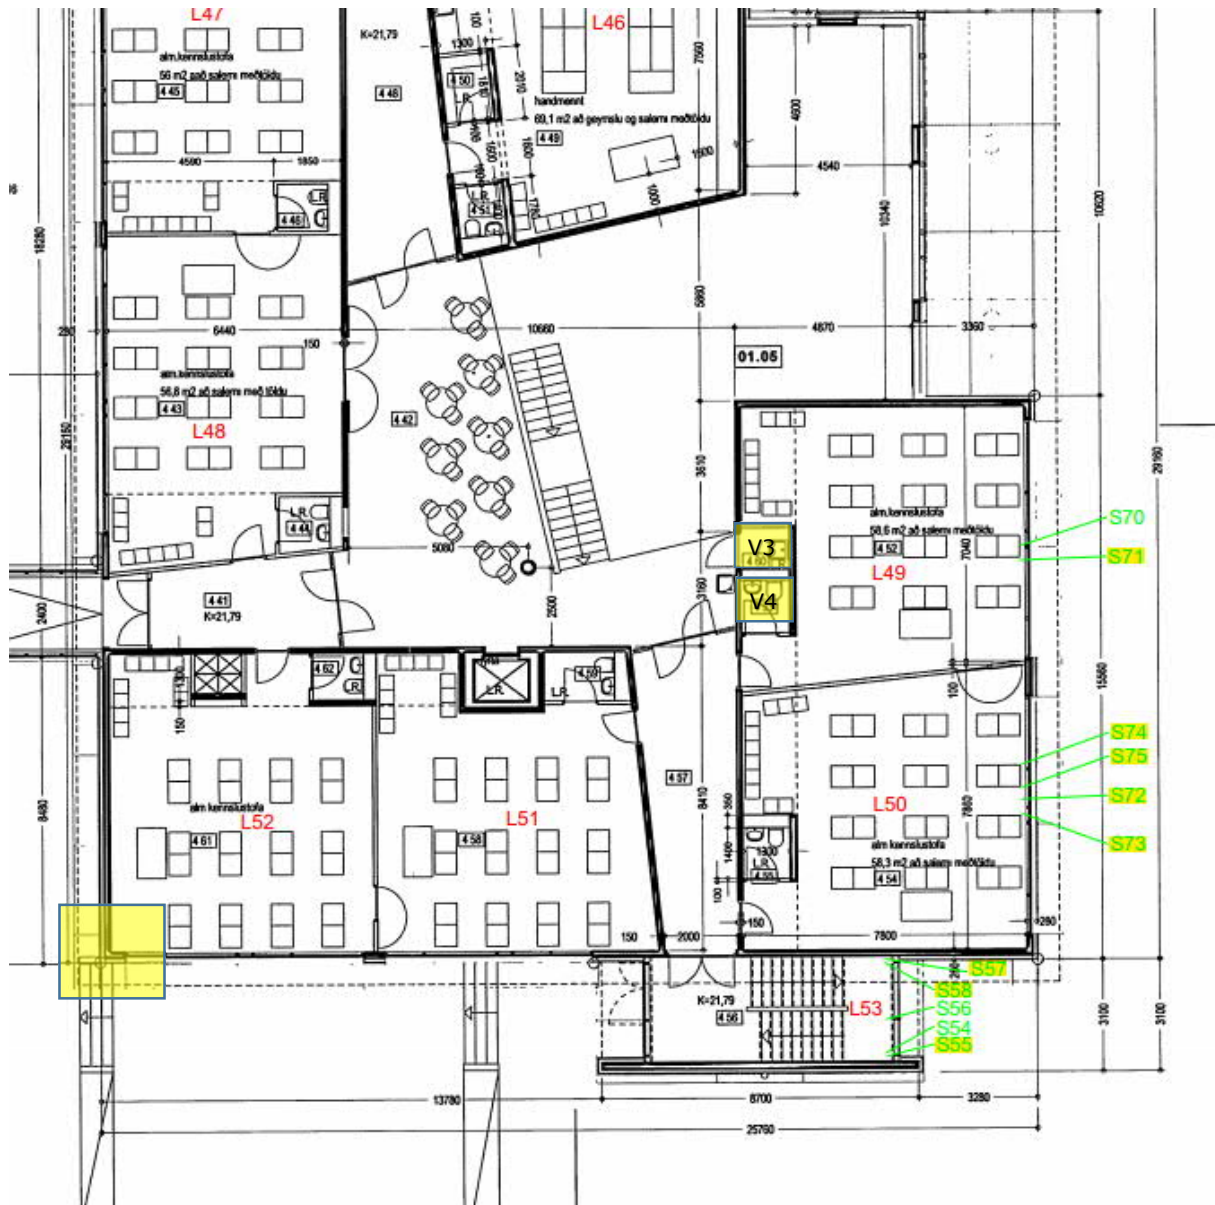
Austurland efri hæð

S55	Veggur við gólf hægra megin í stigagangi	36	Utan: Opna klæðningu, fjarlægja allt skemmt timbur, opna vatnsbretti, og endurnýja það sem skemmt er, þrifa og endurbyggja með réttu sniði í samvinnu við eftirlit. Innan: Slípa vegg að innan neðan glugga. Fjarlægja lok til hliða, fjarlægja einangrun. Þríkantslisti undir stiga. Slípa allar rakaskemmdir í burtu + 30 cm. Fjarlægja múrfúgu sem liggur á stigapalli, setja í stað kítta og plastlista yfir.	Lokið
S57	Veggur við gólf vinstra megin í stigagangi	26		Lokið
S58	Gólf vinstra megin í stigagangi	30		Lokið

S71	Stofa, veggur við gólf	24	Þrif	Lokið
S72	Stofa, sólbekkur	>100	Lokið	Lokið
S73	Stofa, gólf undir dúk	>100	Fjarlægja dúk 30 cm út fyrir skemmdir sbr merkingar. Kalla til eftirlit eftir opnun. Slípun, þrif, dúklagning.	Lokið
S74	Stofa, veggur við gólf	52	Fjarlægja dúk 30 cm út fyrir skemmdir sbr merkingar. Kalla til eftirlit eftir opnun. Slípun, þrif, dúklagning.	Lokið
S75	Stofa, gluggi	>100	Lokið	Lokið
V3	Neðan við vask		Slípa trefjagifs, þrífa og mála	Lokið
V4	Aftan við salerni		Fjarlægja trefjagifs og gólfduk. Setja tvöfalt lag af sementsbundnum spónaplötum í staðinn, þannig að klósett-kassinn færir frá vegg og þétting verði ekki á bak við kassann. Skipta um lausan gólfduk og þrífa	Lokið

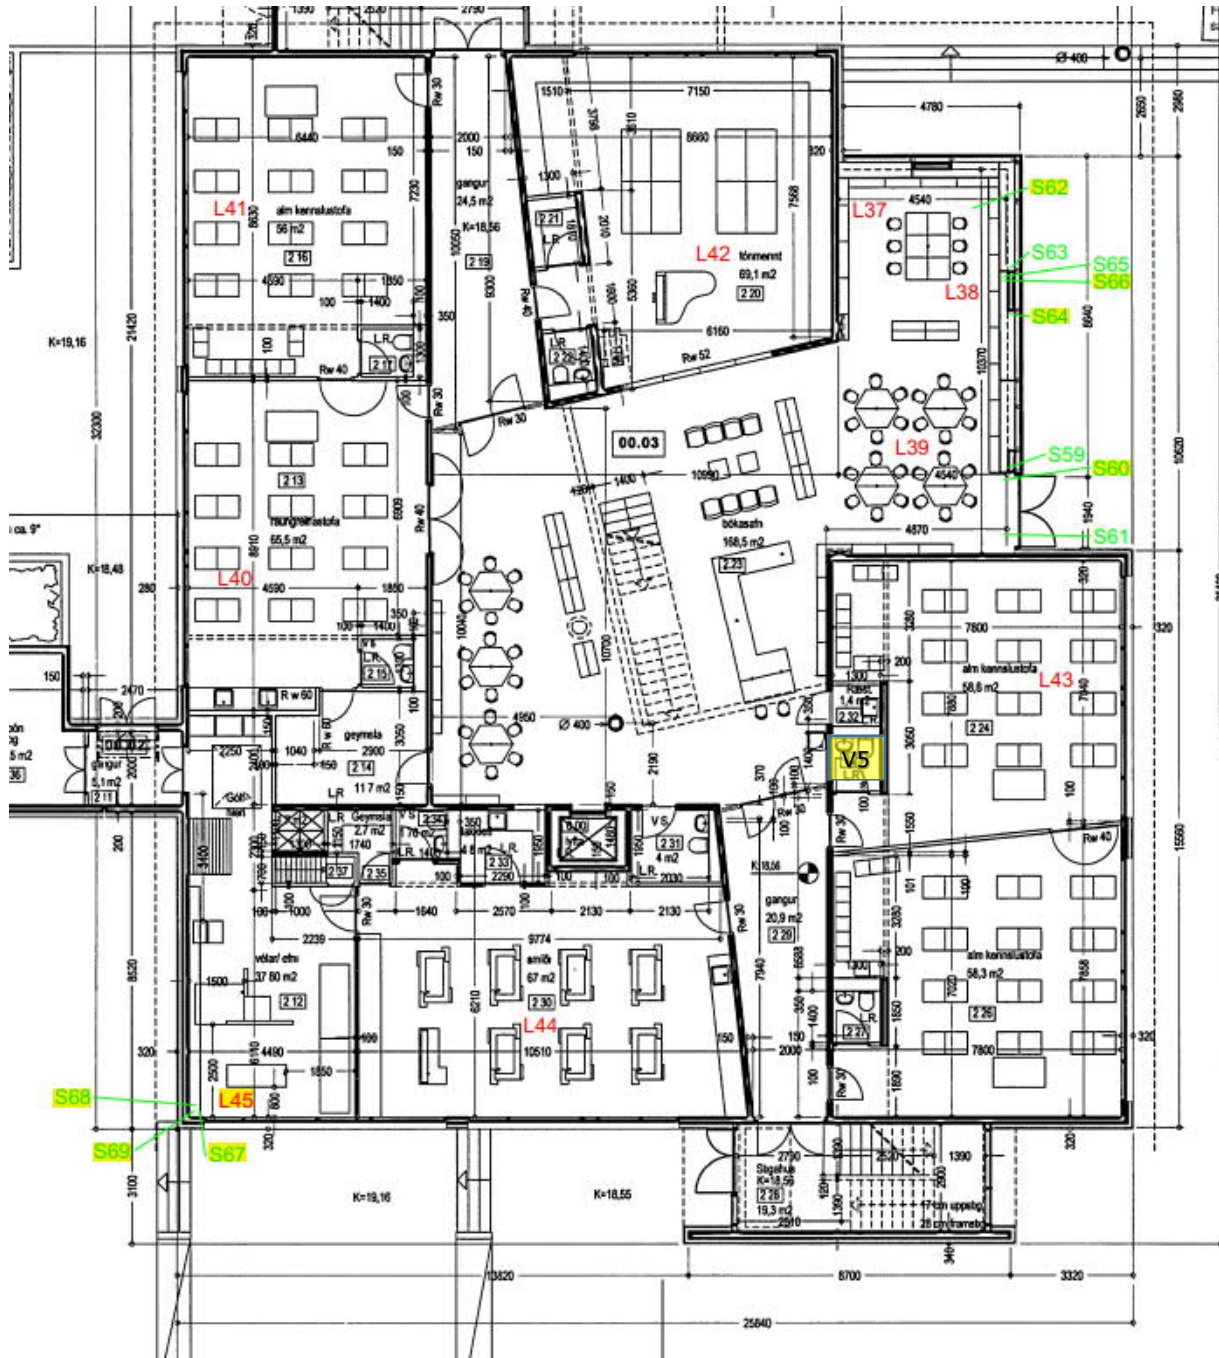
Austurland neðri hæð

S60	Í bókasafni, gólf vinstramegin við hurð	42	Slípað niður, þrifið og endurnýjað	Lokið
S62	Bókasafn, gólf í úthorni	30	Slípað niður, þrifið og endurnýjað	Lokið
S64	Bókasafn, sólbekkur	75	Sjá skýringu að neðan*	Lokið
S66	Bókasafn, gólf	26	Slípað niður, þrifið og endurnýjað	Lokið
S67	Smíðastofa, á gólfi í horni	>100	Fjarlægja parket og slípa í samræmi við skemmd á veggjum.	Lokið
S68	Smíðastofa, veggur í horni niðri	>100	Slípun lokið að innan, jarðvegsframkvæmdir + ídæling ofl að utanverðu.	Lokið

* þétting á milli glugga og steins er ekki í lagi. Skemmdir eru undir klæðningu að utanverðu.

Tillaga hefur verið lögð fram að bráðabirgðalausn með því að kítta meðfram öllum gluggarömmum og loka þeim með listum svo að loft berist ekki inn á bókasafn. Þessari aðgerð er lokið.

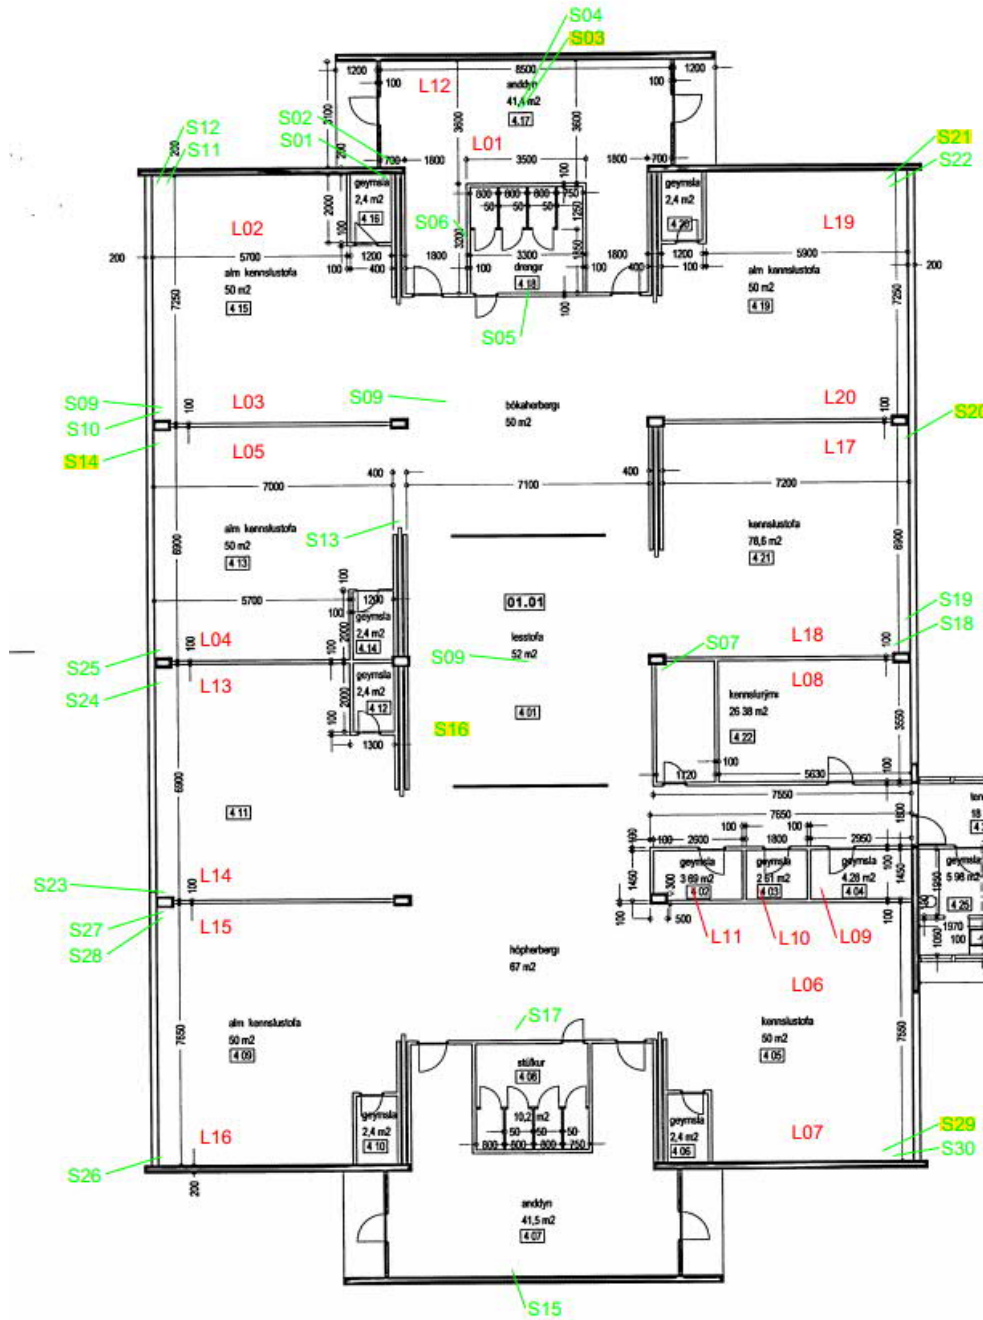
Í Vesturlandi hefur verið fyrirskrifað að loka af meginland og Vesturland á loftþéttan hátt. Setja þarf upp útsogsblásara í þakglugga til að tryggja undirþrýsting í rýminu, miðað við meginland.
