# MINNISBLAÐ

## TRJÁGRÓÐUR Í ÖSKJUHLÍÐ - ÓÁSÆTTANLEG HÆTTA FYRIR LOFTFÖR.

## Efni: Trjágróður í Öskjuhlíð

# Hindranafletir í Öskjuhlíð

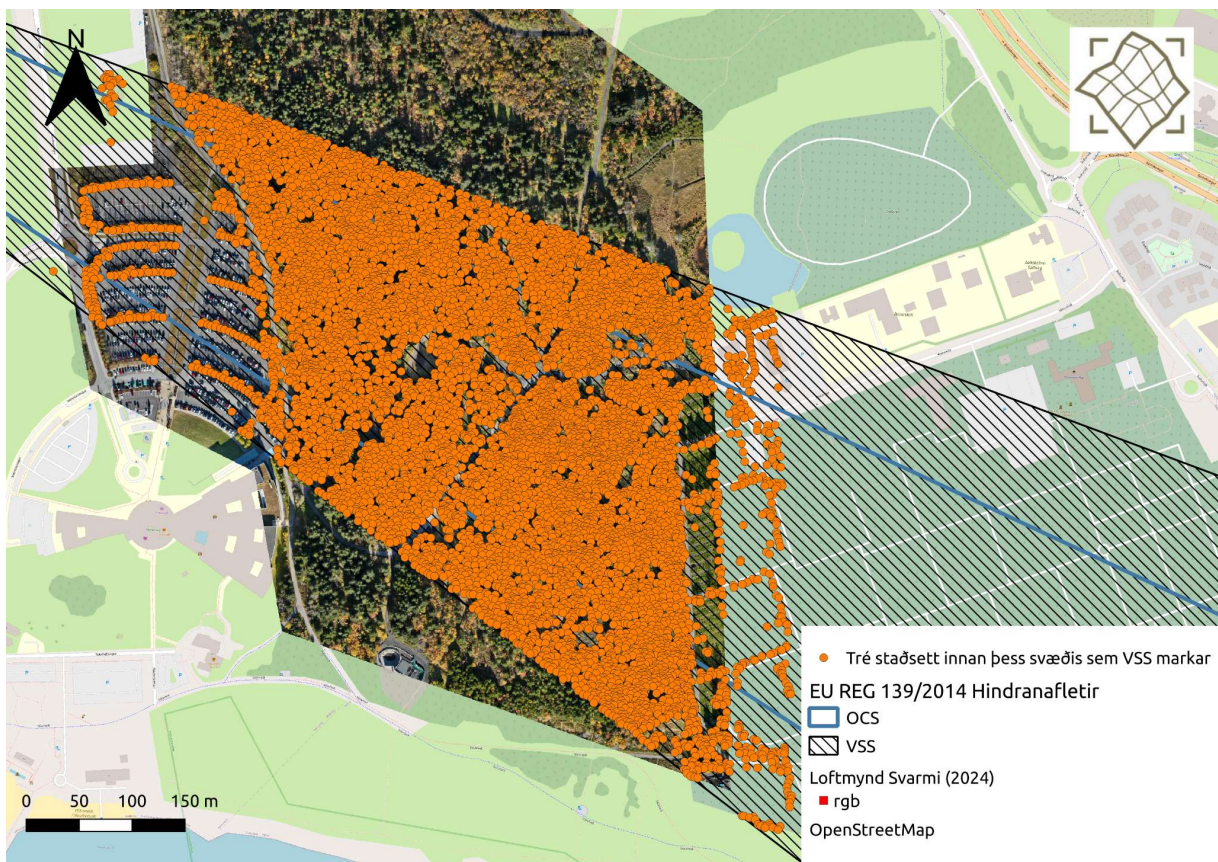
Annar flötur sem horft var til er það sem á ensku er nefnt Visual Segment Surface, sem í þessari skýrslu er vísað í sem VSS flöturinn en hann hefur aðra eiginleika en OCS bæði hvað varðar lárétt og lóðrétt stefnu. VSS spannar stærra svæði og er jafnframt í lægri hæð en OCS. Af þessari ástæðu, voru bæði fleiri tré sem greind voru innan láréttra marka VSS flatarins eða 8.326 tré og fleiri tré greindust sem hindranir, þ.e. innan láréttra marka og fyrir ofan lóðrétt mörk hans eða 1.412 tré. Eingöngu tré sem voru hærri en 2,5 metra frá jörðu voru talin. (Mynd 7).

Mynd 7. Niðurstöður greiningar á trjám innan láréttra marka VSS út frá LiDAR punktaskýi, þar sem hver punktur tákna eitt tré.

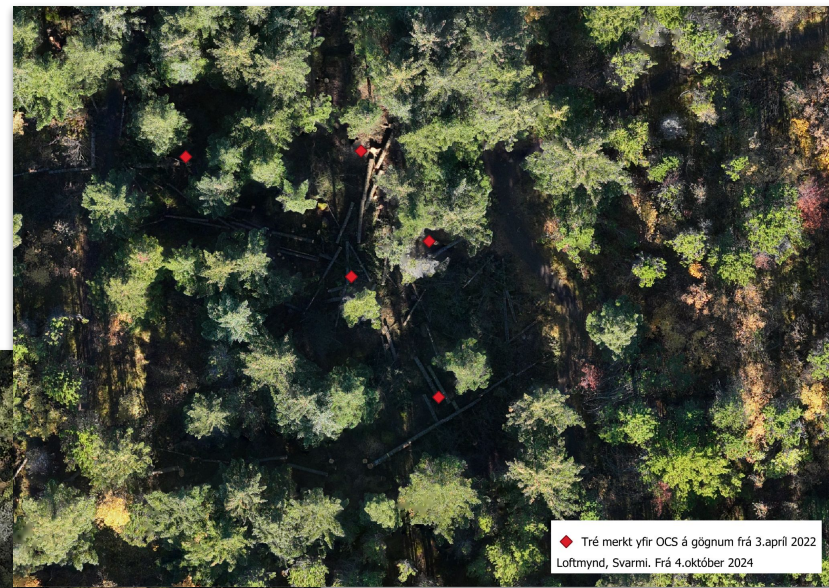
◆ Tré merkt yfir OCS á gögnum frá 3.apríl 2022  
Loftmynd, Svarmi. Frá 4.október 2024
