STRÆTÓSTOPPISTÖÐVAR Í REYKJAVÍK

ÚTTEKT Á ÁSTANDI OG AÐGENGI FYRIR ALLA
- SUMAR 2020

ATLI FREYR ÞORVALDSSON
BJARNI RÚNAR INGVARSSON
REYKJAVÍK – NÓVEMBER 2020

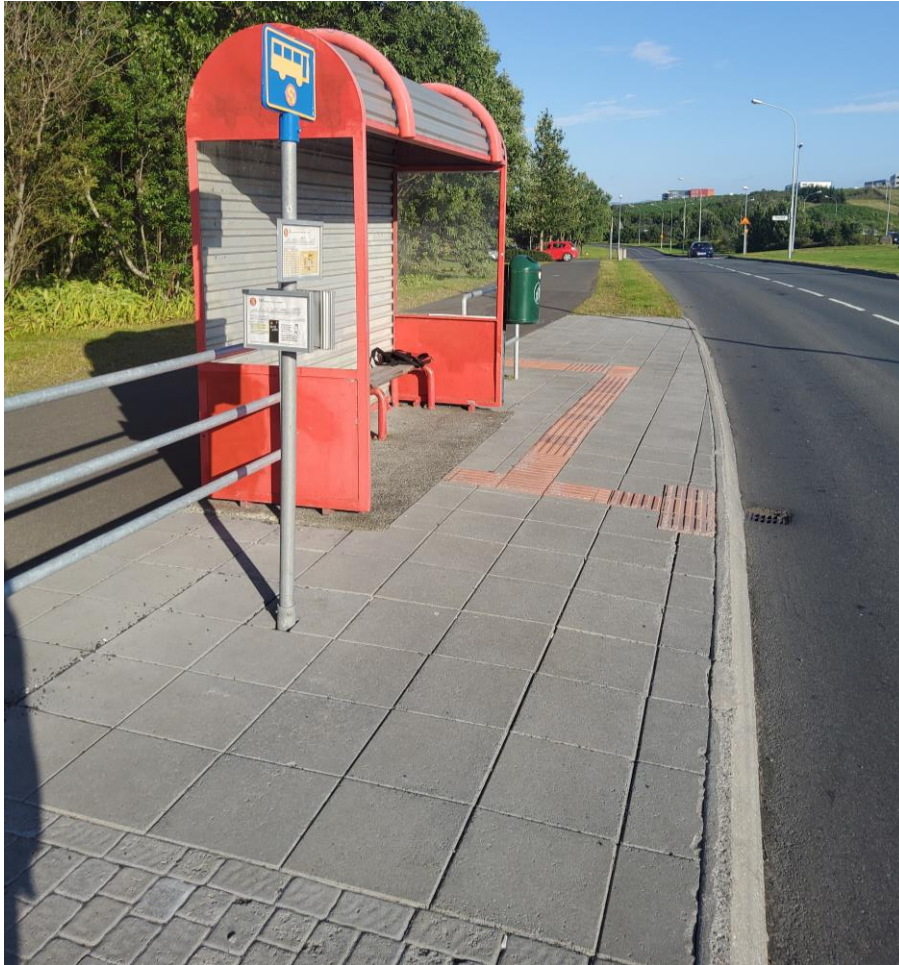
GOTT YFIRBORÐ - DÆMI

- BROTID UPP ÚR HELLUM, KANTI OG LEIÐILÍNUM
- VOTTUR AF MISFELLUM Í YFIRBORÐI

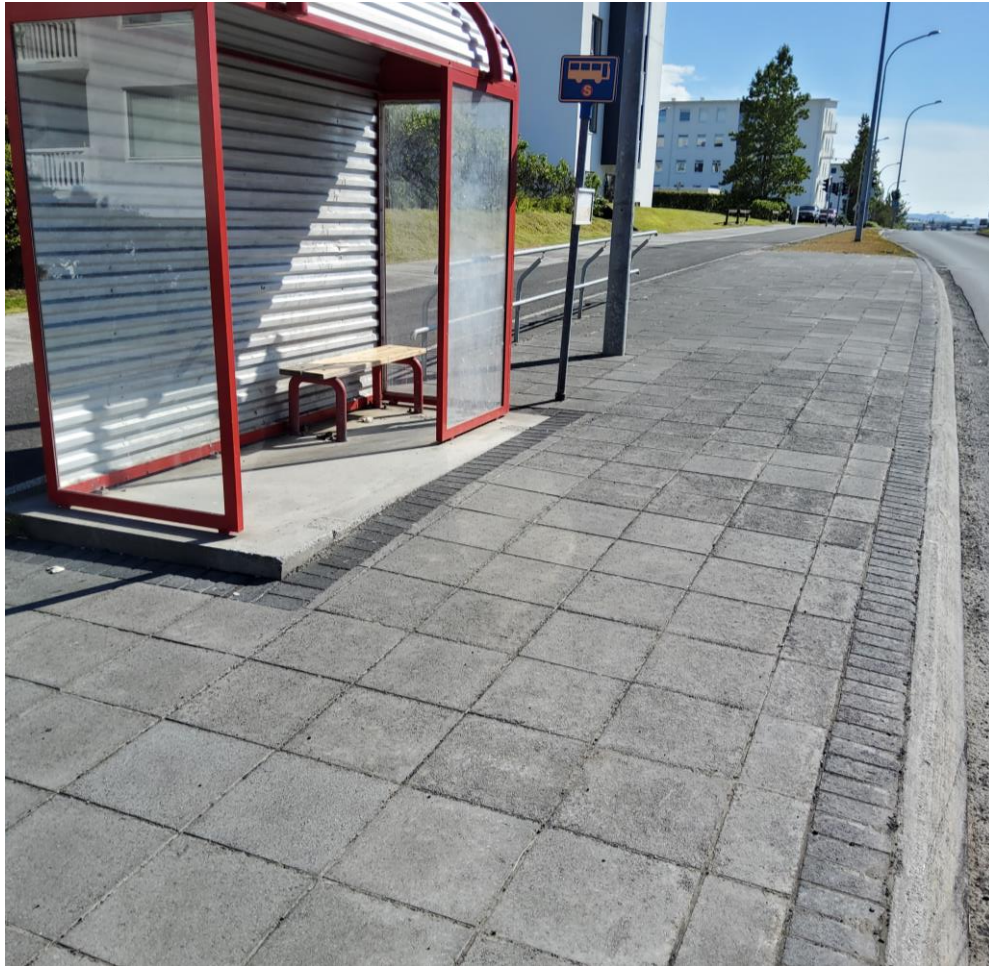
ÁSÆTTANLEGT YFIRBORÐ - DÆMI

- LEIÐILÍNUR VANTAR
- YFIRBORÐ GÓLFS Í SKÝLI EKKI Í FLÚTTI VIÐ YFIRBORÐ BIÐPALLS

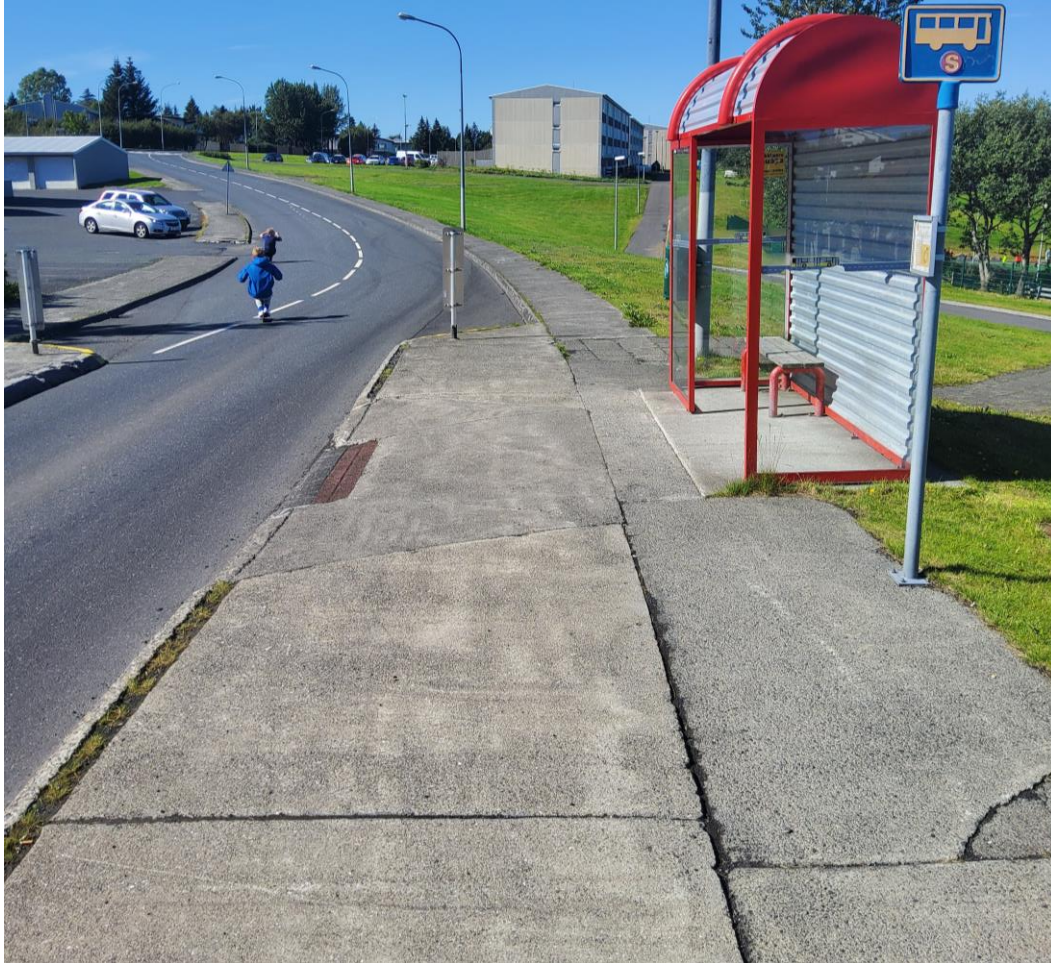
SLÆMT YFIRBORÐ - DÆMI

- LEIÐILÍNUR VANTAR
- MJÖG MISMUNANDI YFIRBORÐ
- MISFELLUR Í YFIRBORÐI
- INNSTIG Í VAGN ER Í NIÐURTEKT Á KANTI

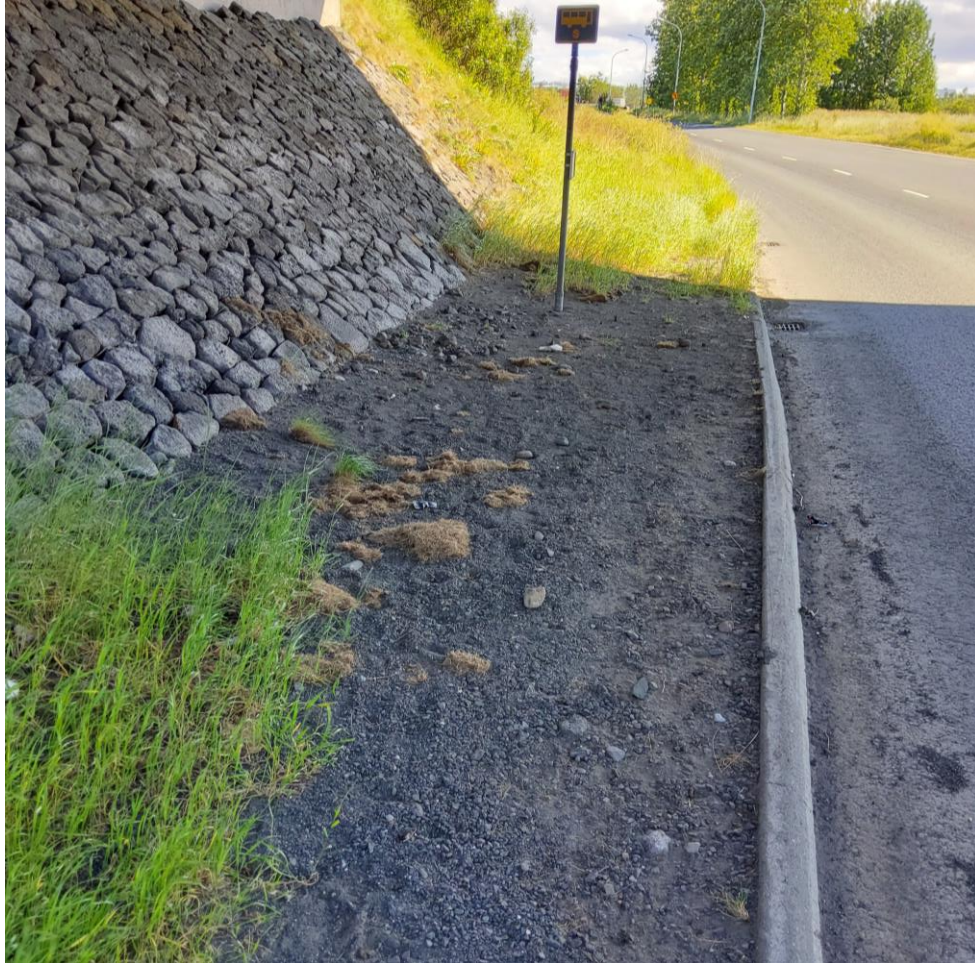
MJÖG SLÆMT YFIRBORÐ - DÆMI

- YFIRBORÐSEFNI ÓHENTUGT (SANDUR)
- BIÐPALLUR ER STYTTRI EN VAGN
- BIÐPALLUR EKKI TENGDUR VIÐ GANGSTÉTT / GÖNGULEIÐ

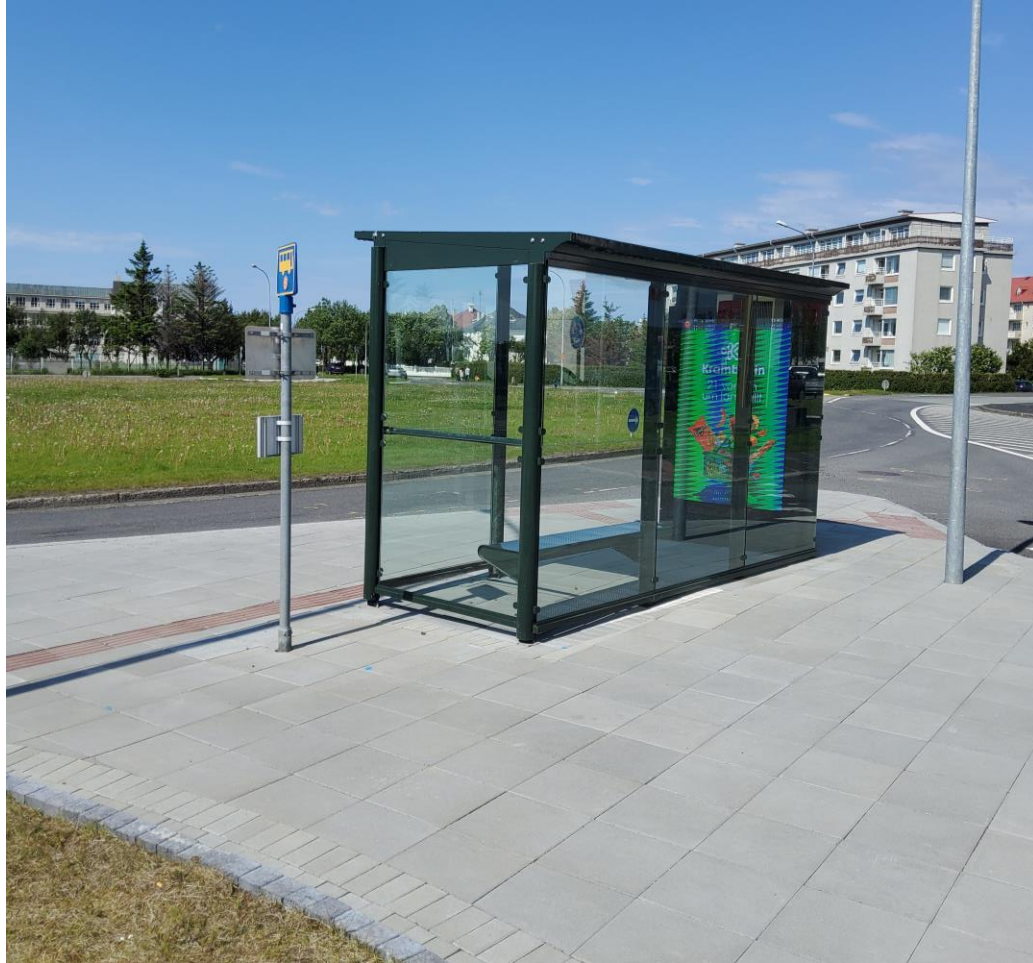
GOTT AÐGENGI - DÆMI

- TENGINGUM VIÐ GANGSTÉTTARKERFI ÁBÓTAVANT
- RUSLATUNNU VANTAR

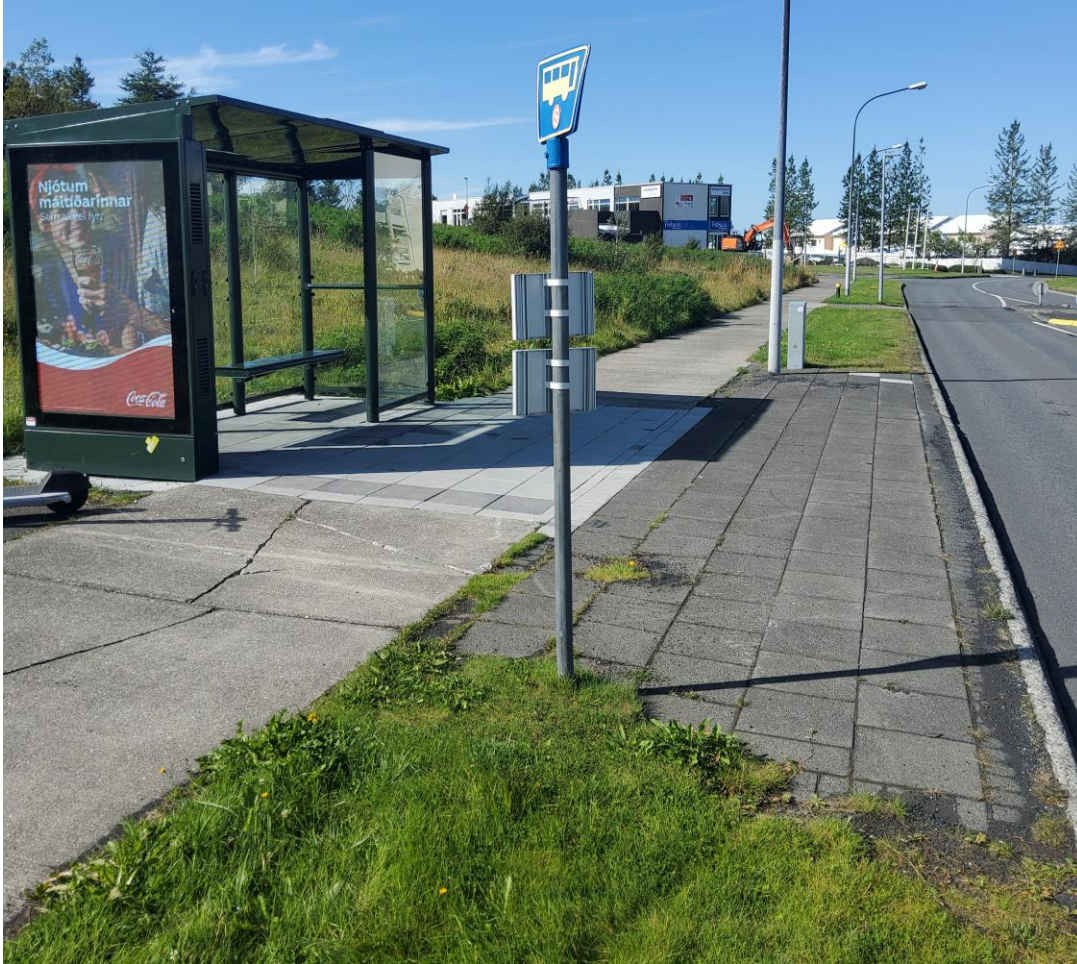
ÁSÆTTANLEGT AÐGENGI - DÆMI

- SLÆMT AÐGENGI AÐ TÍMATÖFLUSTAUR
- NÁLÆGAR ÞVERANIR YFIR GÖTU
ÓÞÆGILEGAR M.T.T. HÁMARKSHRAÐA
- RUSLATUNNU VANTAR

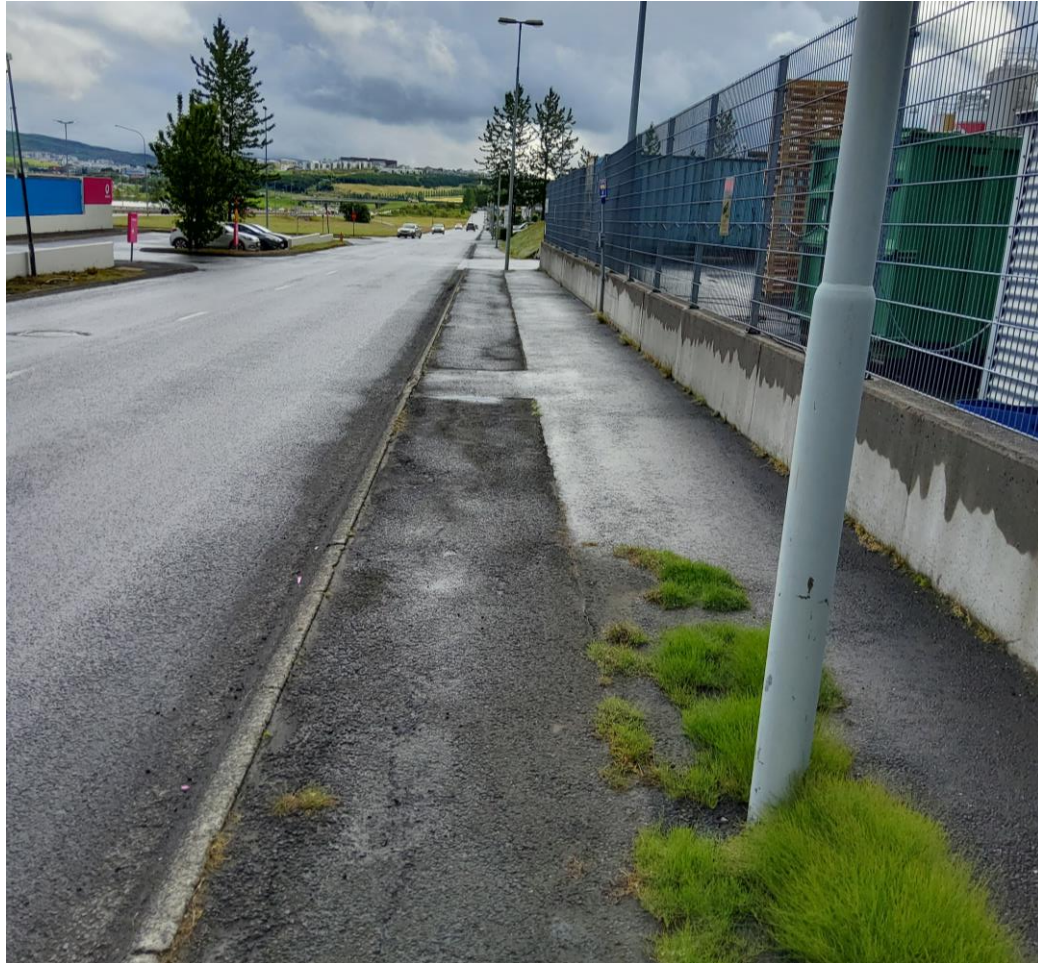
SLÆMT AÐGENGI - DÆMI

- GÖNGULEIÐ 1,2M BREIÐ VIÐ LJÓSASTAURA
- KANTUR LÁGUR (HÁTT UPPSTIG Í VAGN)
- ENGAR GÖNGUÞVERANIR
- GÖNGULEIÐIR VIÐ INNKEYRSLUR GEFA VILLANDI UPPLÝSINGAR UM FORGANG

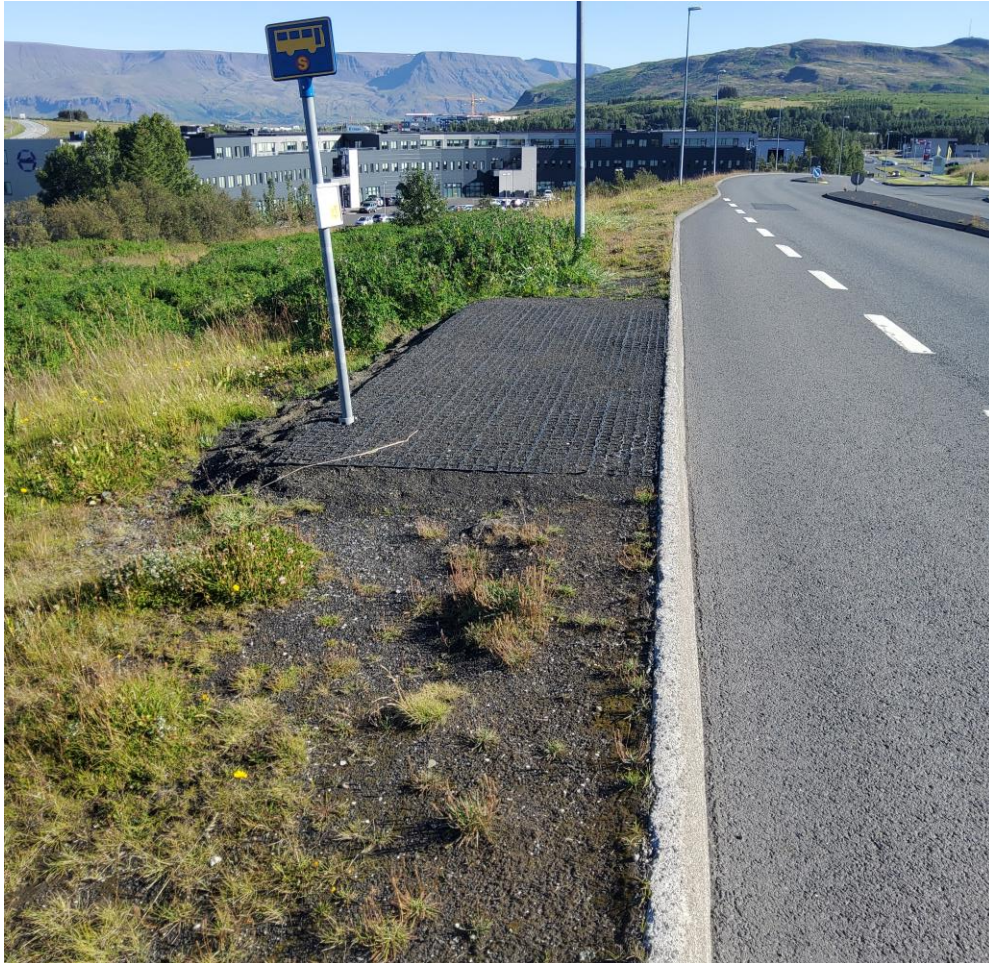
MJÖG SLÆMT AÐGENGI - DÆMI

- BIÐPALLUR EKKI TENGDUR GANGSTÉTT
- KANTUR LÁGUR (HÁTT UPPSTIG Í VAGN)
- EINA GÖNGUÞVERUNIN NÁLÆGT ER ÁN NIÐURTEKTAR OG ENDAR Í GIRÐINGU
- TÍMATÖFLUSTAUR HALLAR FRÁ LESANDA

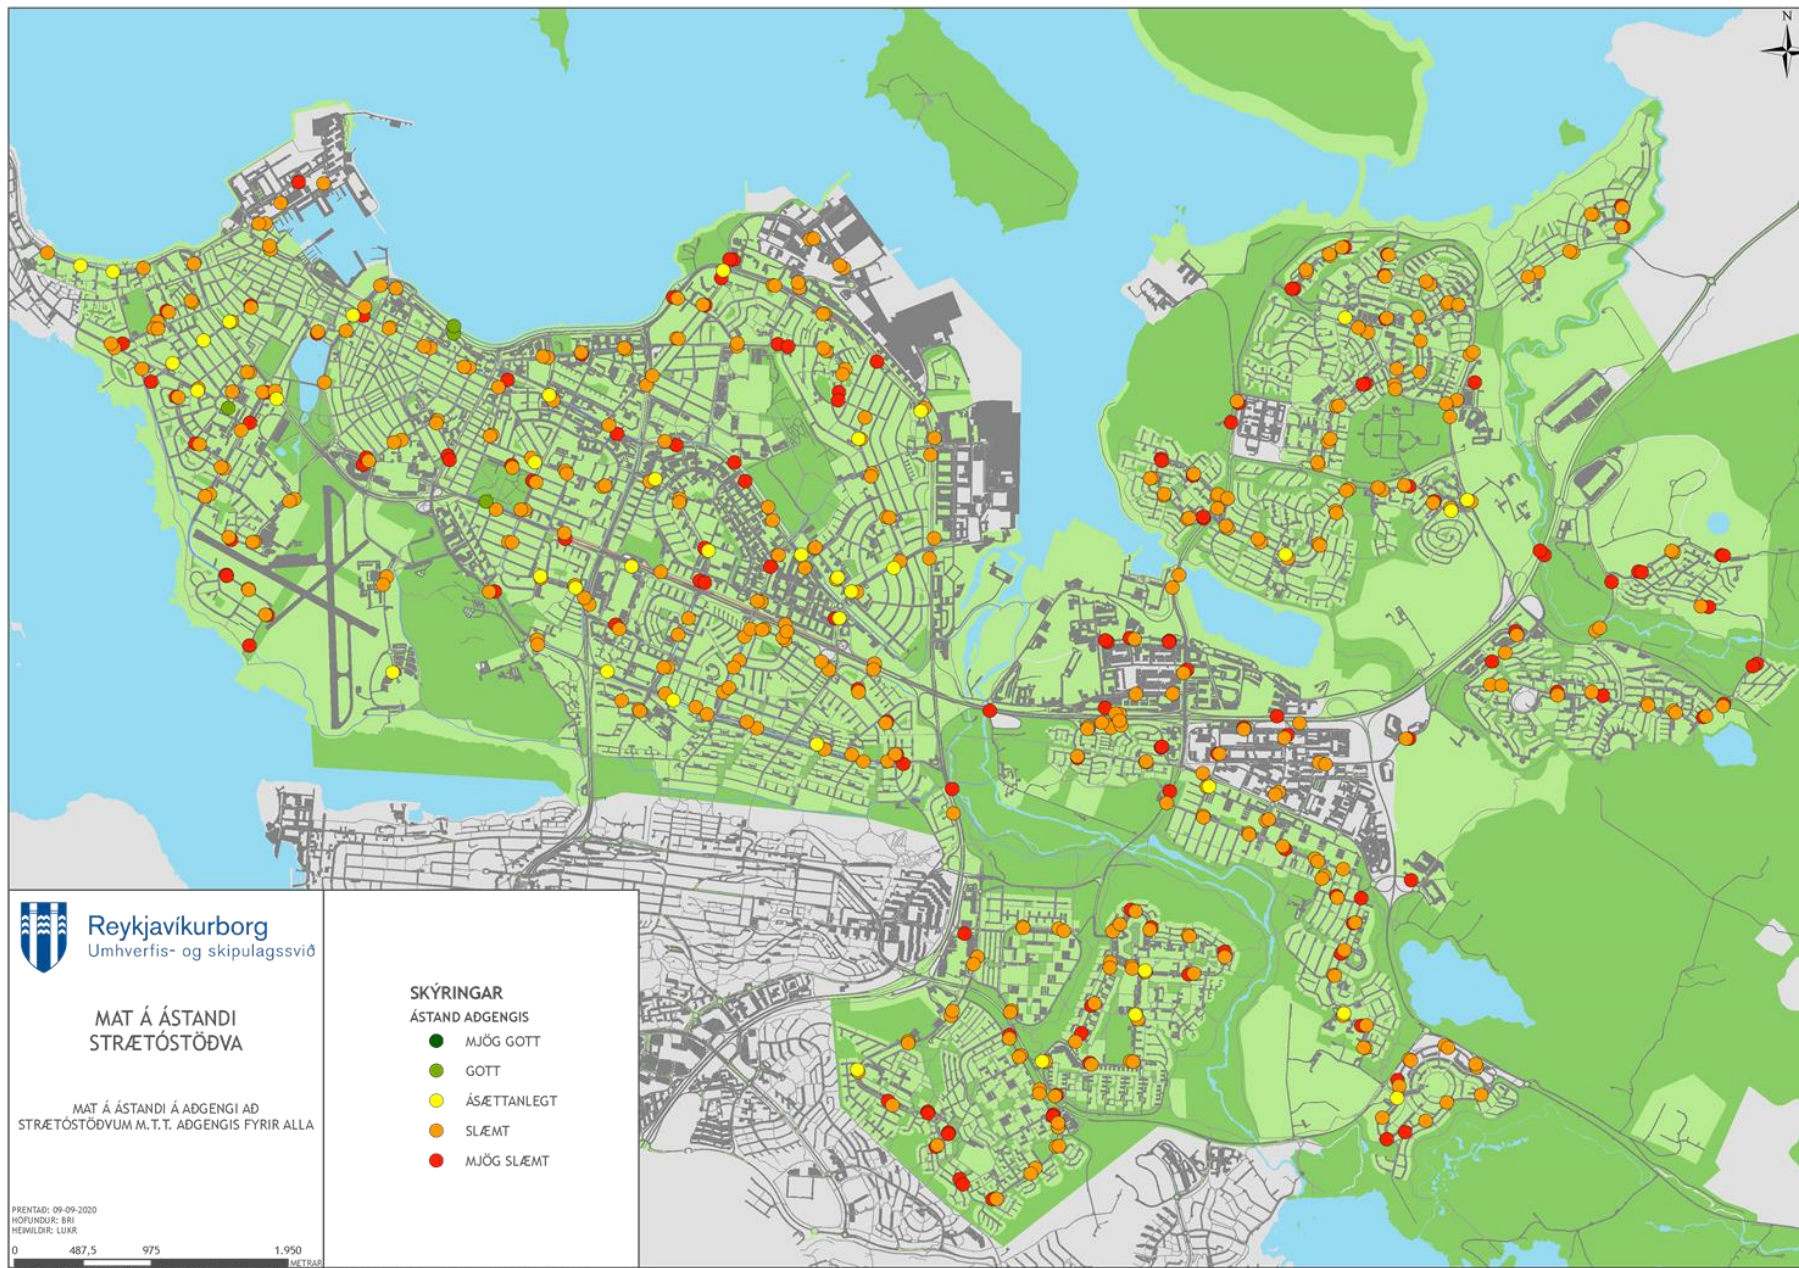
MAT Á ÁSTANDI STRÆTÓSTÖÐVA

MAT Á ÁSTANDI Á ADGENGI AD
STRÆTÓSTÖDVUM M.T.T. ADGENGIS FYRIR ALLA

ÁSTAND ADGENGIS

- MJÖG GOTT
- GOTT
- ÁSÆTTANLEGT
- SLÆMT
- MJÖG SLÆMT

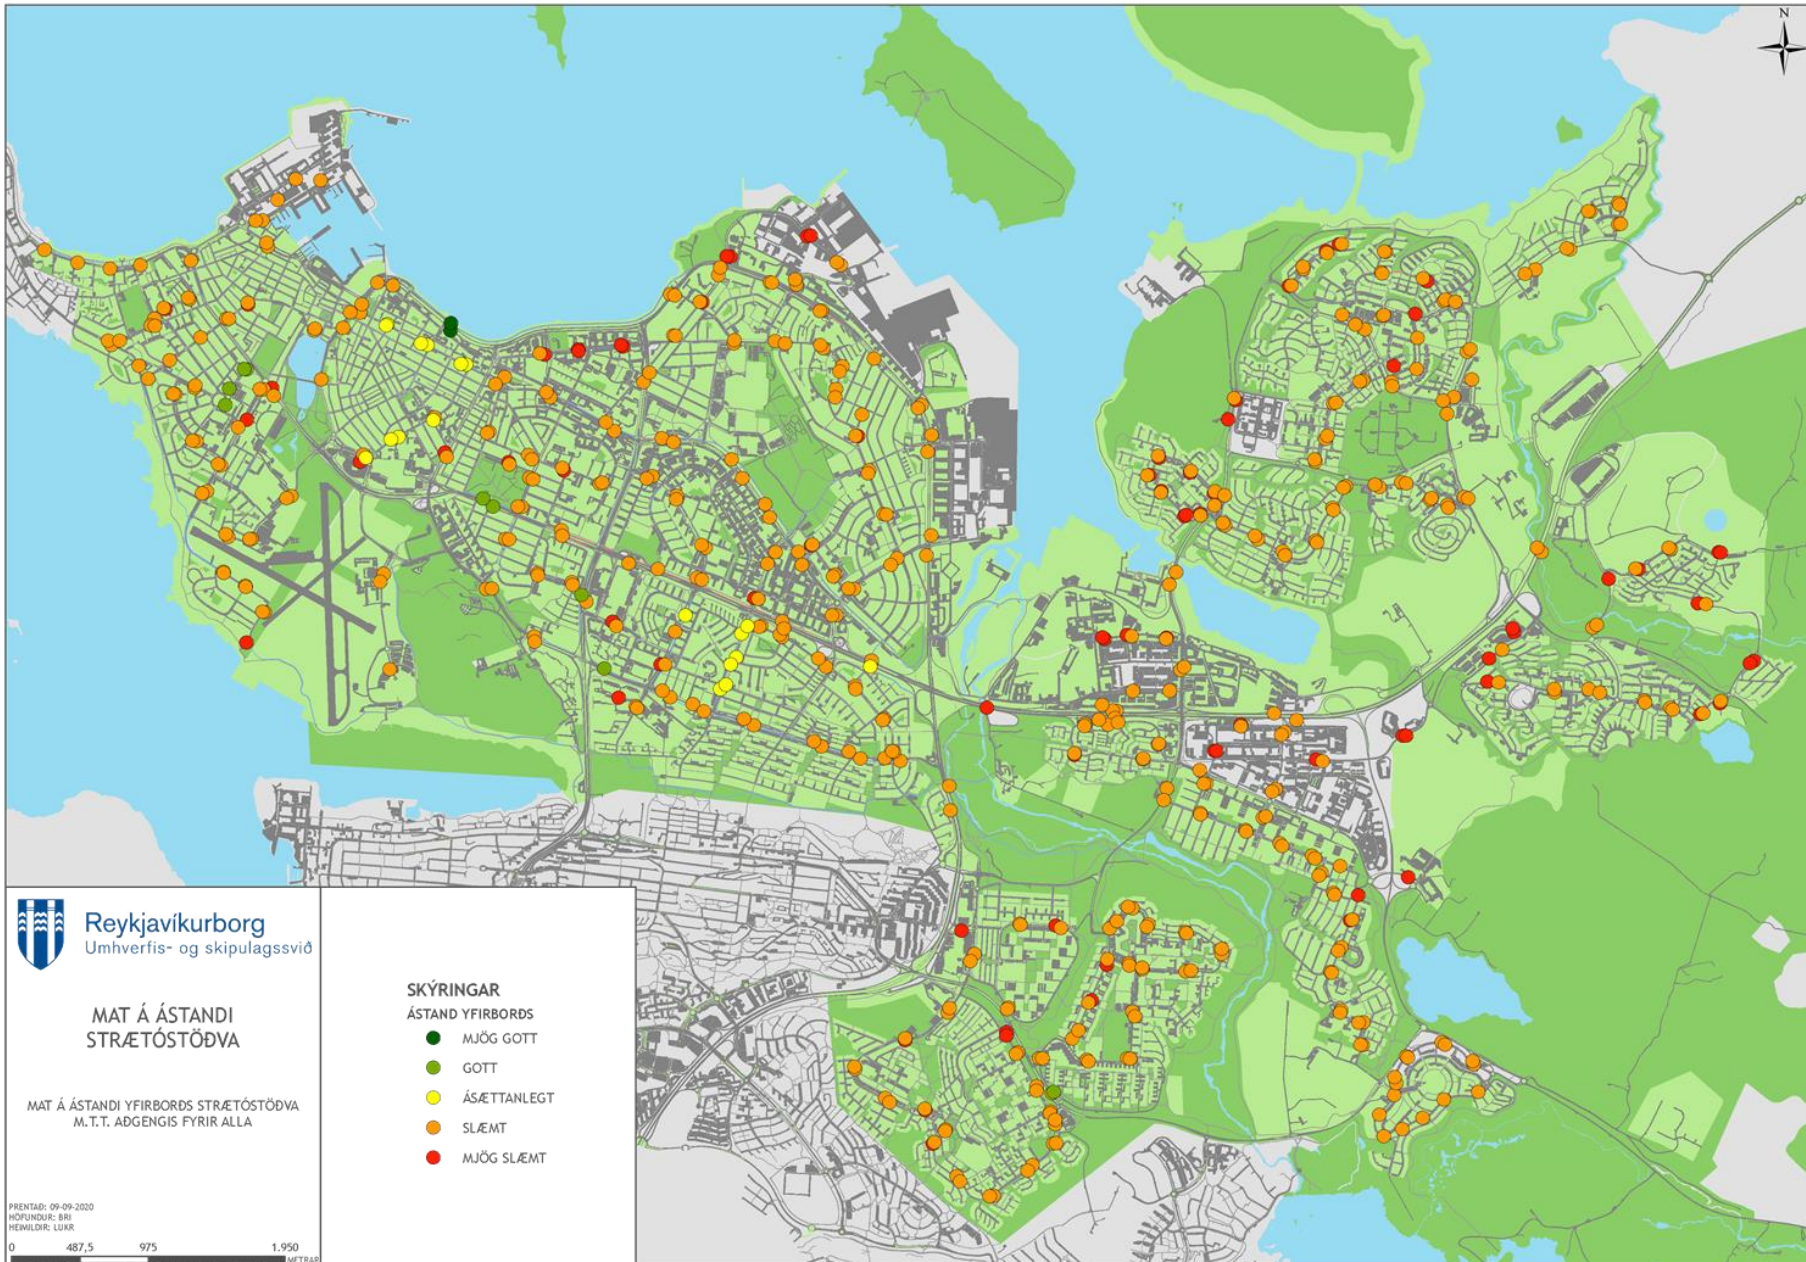
MAT Á ÁSTANDI STRÆTÓSTÖÐVA

MAT Á ÁSTANDI YFIRBORÐS STRÆTÓSTÖÐVA
 M.T.T. ADGENGIS FYRIR ALLA

SKÝRINGAR
 ÁSTAND YFIRBORÐS

- MJÖG GOTT
- GOTT
- ÁSÆTTANLEGT
- SLÆMT
- MJÖG SLÆMT

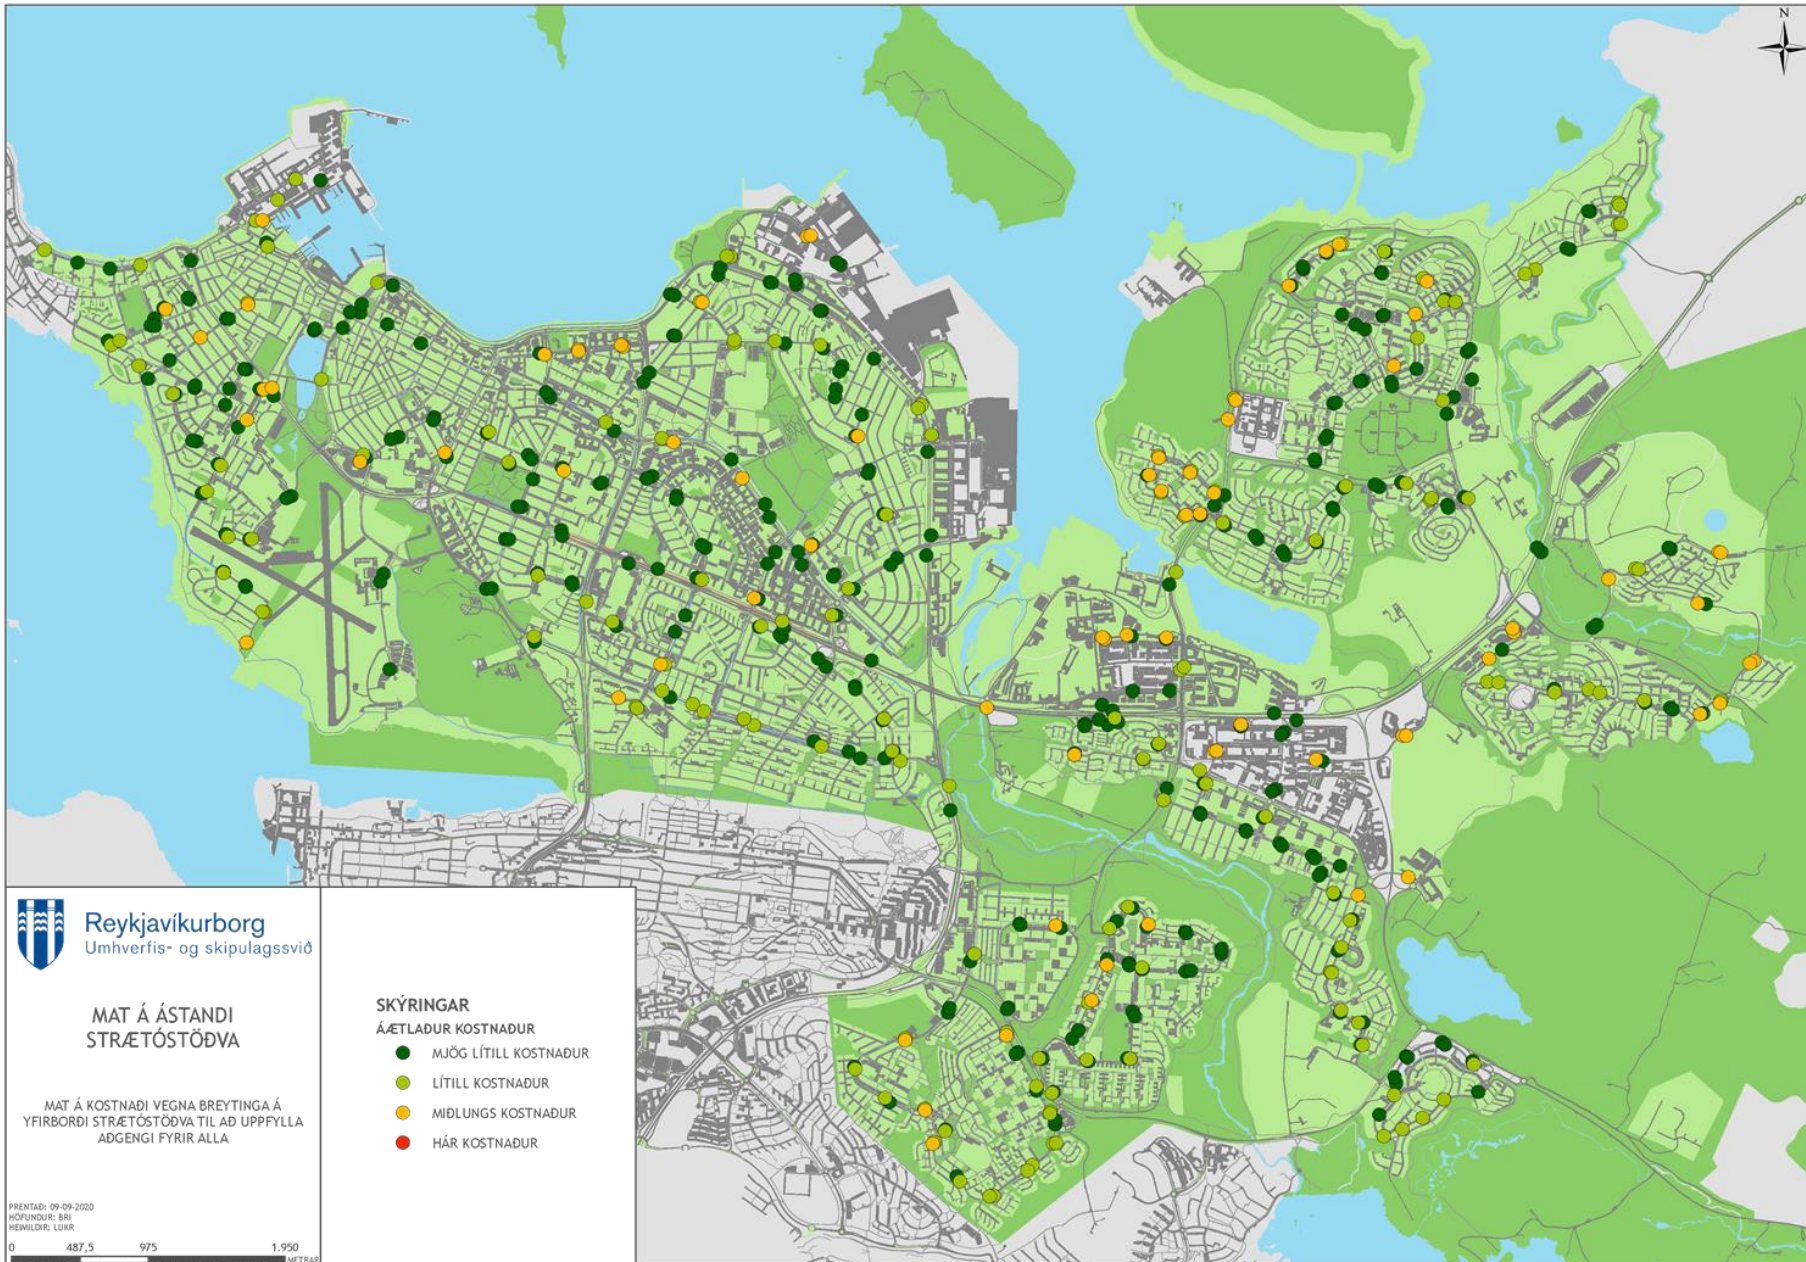
MAT Á ÁSTANDI STRÆTÓSTÖÐVA

MAT Á KOSTNAÐI VEGNA BREYTINGA Á YFIRBORDI STRÆTÓSTÖÐVA TIL AD UPPFYLLA ADGengi FYRIR ALLA

- SKÝRINGAR**
- ÁÆTLADUR KOSTNAÐUR**
 ● MJÖG LÍTILL KOSTNAÐUR
 ● LÍTILL KOSTNAÐUR
 ● MIDLUNGS KOSTNAÐUR
 ● HÁR KOSTNAÐUR

- LAGT ER TIL AÐ GERT VERÐI ÁTAK Í ÚRBÓTUM Á STRÆTÓSTOPPISTÖÐVUM Í REYKJAVÍK Á GRUNDEVLLI ÚTTEKTAR Á ÁSTANDI ÞEIRRA OG AÐGENGI FYRIR ALLA.
- UMHVERFIS- OG SKIPULAGSSVIÐI Í SAMRÁÐI VIÐ AÐGENGIS- OG SAMRÁÐSNEFND Í MÁLEFNUM FATLAÐS FÓLKS Í REYKJAVÍK OG HAGSMUNAADILA VERÐI FALIÐ AÐ VINNA AÐGERÐAÁÆTLUN.
- TILLAGA AÐ AÐGERÐAÁÆTLUN ÚRBÓTA Á STRÆTÓSTOPPISTÖÐVUM VERÐI LÖGÐ FYRIR SKIPULAGS- OG SAMGÖNGURÁÐ OG AÐGENGIS- OG SAMRÁÐSNEFND Í FEBRÚAR 2021.
- FJÁRMAGN Í AÐGERÐAÁÆTLUN VERÐI TRYGGT Á FJÁRFESTINGARÁÆTLUN ÞEGAR HÚN LIGGUR FYRIR.
