Laugardalslaug. Hönnunarsamkeppni.

Sundlaugar Reykjavíkur í Laugardal
Burðarþol Áhorfendapalla og Skyggnis

Verkfræðistofa
REYKJAVÍKUR

June 2020

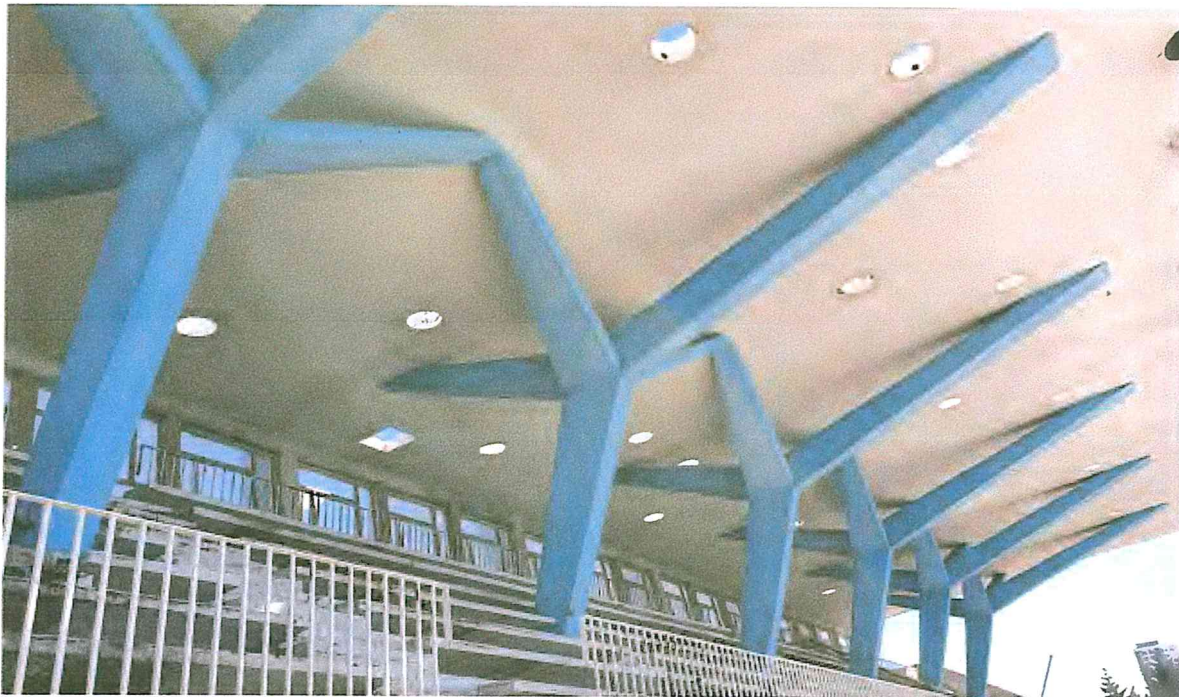
Mynd 2. Horft upp stúkuna og upp undir skyggnið. Skyggnið er borið af blámáluða burðarvirkinu og einnig af þeim hluta rammans sem tengist bakveggnum (hinum megin við gluggana).

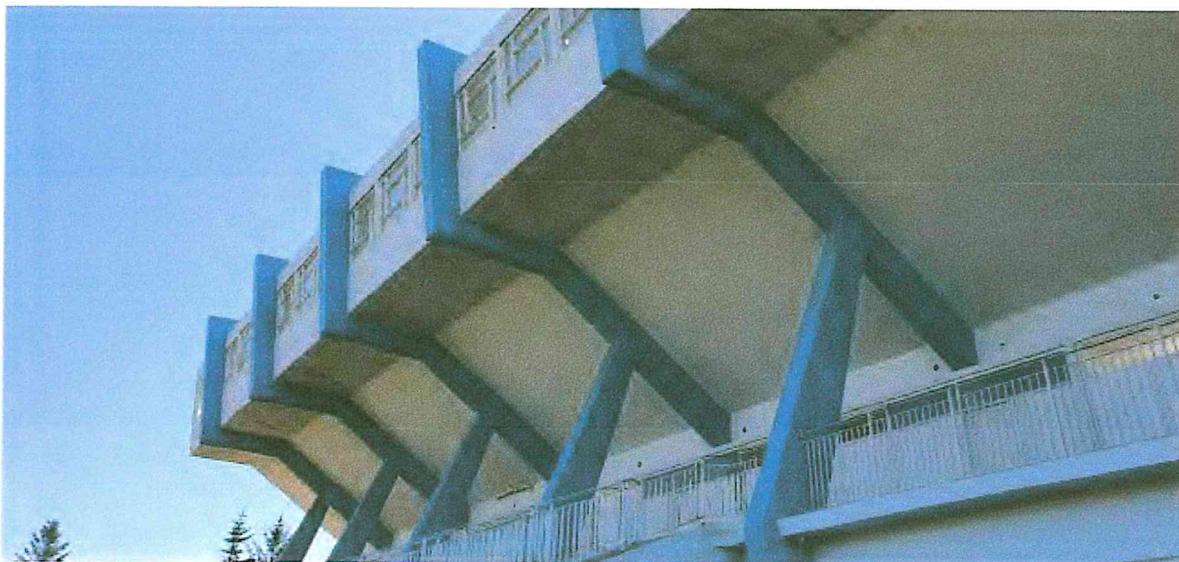
Mynd 3. Horft aftan á stúkuna vestan megin. Rammar á bakvegg eru samfelldir að efstu brún skyggis. Hér má sjá hvernig rammarnir hafa verið klæddir af á veggglutanum til þess að verja þá gegn regnvatni.

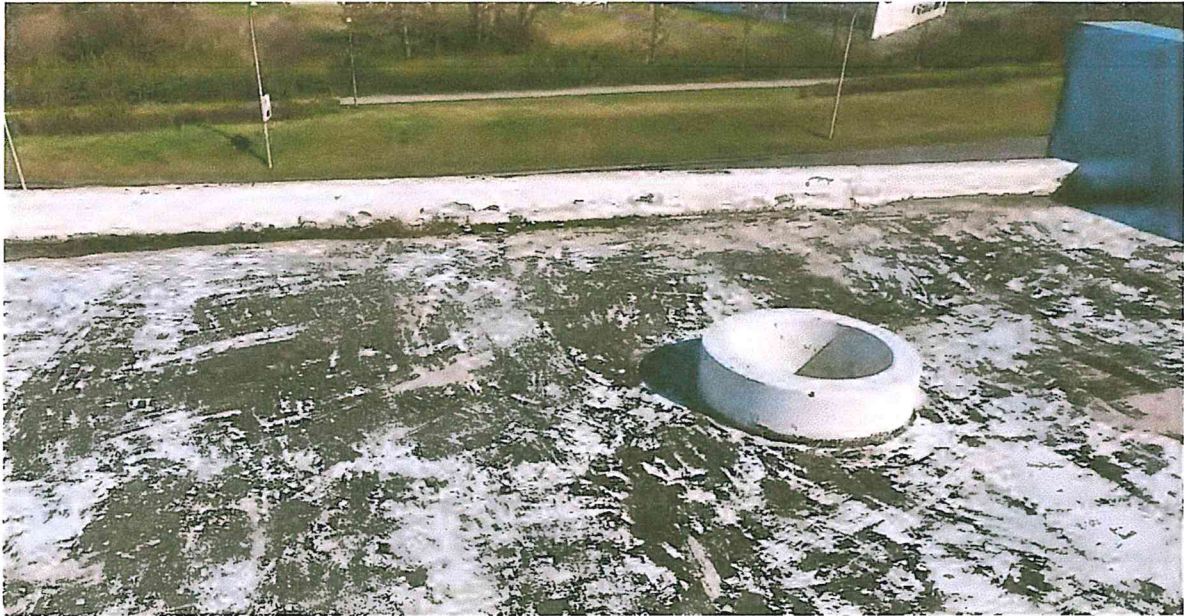
Plata skyggis er í þokkalegu ástandi. Viss svæði plötunnar eru þó sýnilega sprungin og útfellingar bera þess merki að vatn hefur lekið í gegn. Þessi vandi er mest áberandi við neðri brún skyggis (vestur hlið, yfir vegg), en þar er regnvatn leitt niður úr plötunni og er líklegt að vatn hafi staðið þarna um lengri eða skemmri tíma, e.t.v. vegna stíflaðra niðurfalla eða rangs vatnshalla. Á þessu stöðum eru spennur lágar, enda myndar efsti hluti veggjar bita sem styður undir plötuna á þessum stöðum. Ryðmyndun í steypustyrktarstáli er ekki áberandi í plötunni sjálfri og má teljast líklegt að burðarþol plötunnar sé enn í samræmi við þær hönnunarforsendur og staðla sem notaðir voru við hönnunina.

Mynd 5. Horft vestur eftir þaki. Í steyptri þakrennu við vestur brún þaksins eru skemmdir vegna vatns.

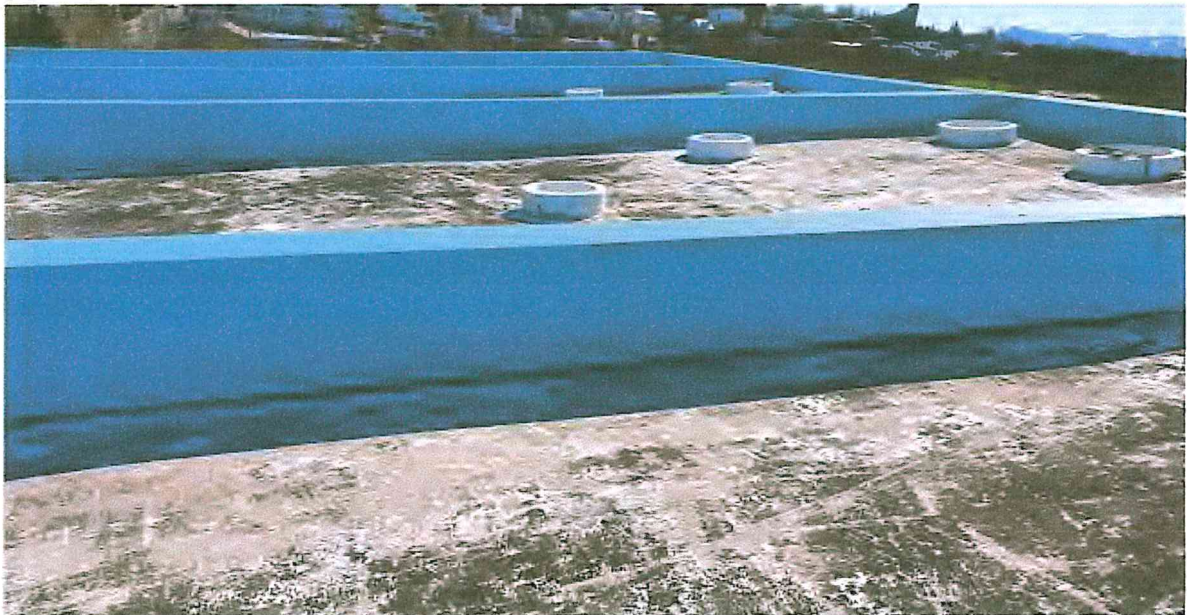
Mynd 6. Horft til norðurs eftir þaki. Bitar á þaki hafa verið klæddir af til þess að verjast skemmdum í steypu og stáli.

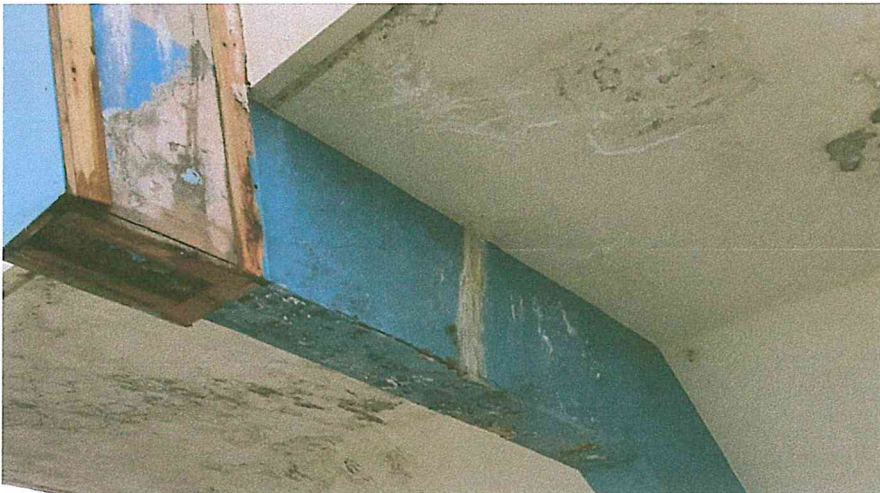
Stoðirnar hafa verið klæddar til þess að draga úr steypuskemmdum og tæringu járna. Þegar klæðningun er flett af kemur í ljós að skemmdir í steypu og járnum eru umtalsverðar.

Mynd 8. Skemmdir á steypum ramma við vesturvegg (undir plötu áhorfendasvæðis). Þegar klæðningu er flett af kom í ljós steypuviðgerðir og merki um að bleyta hafi komist inn fyrir klæðningu.

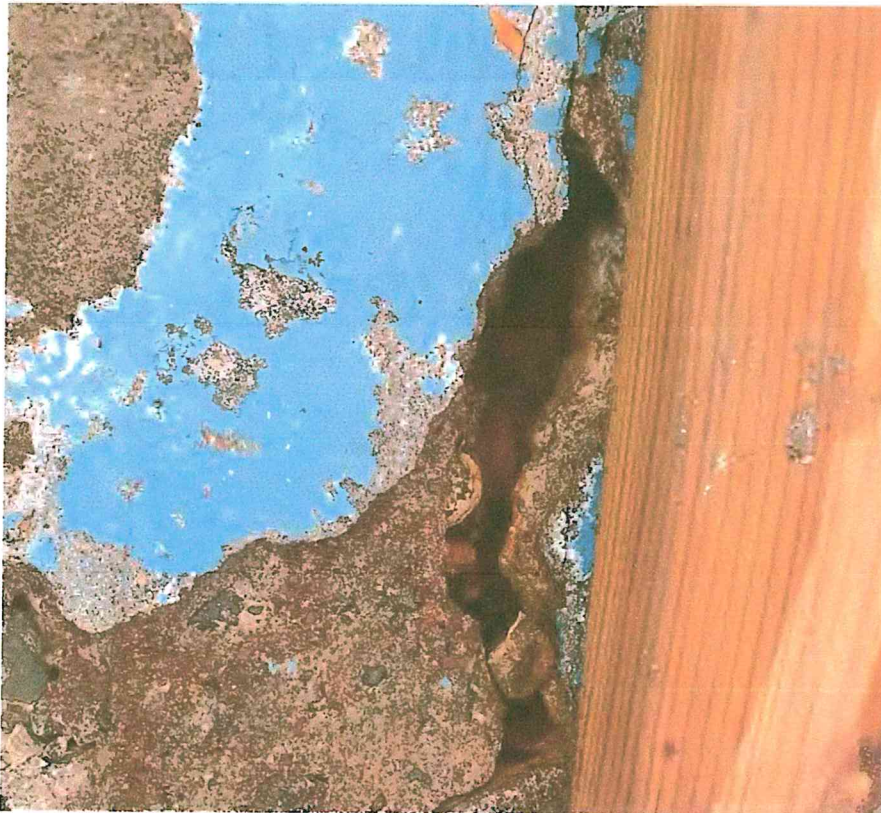
Mynd 9. Skemmdir í steypu og járnum, bæði lykkjum og langjárnnum. Þessar skemmdir eru fyrir neðan plötu og trúlega eru mestu skemmdirnar neðst á vegg, fyrir neðan gluggaröðina.

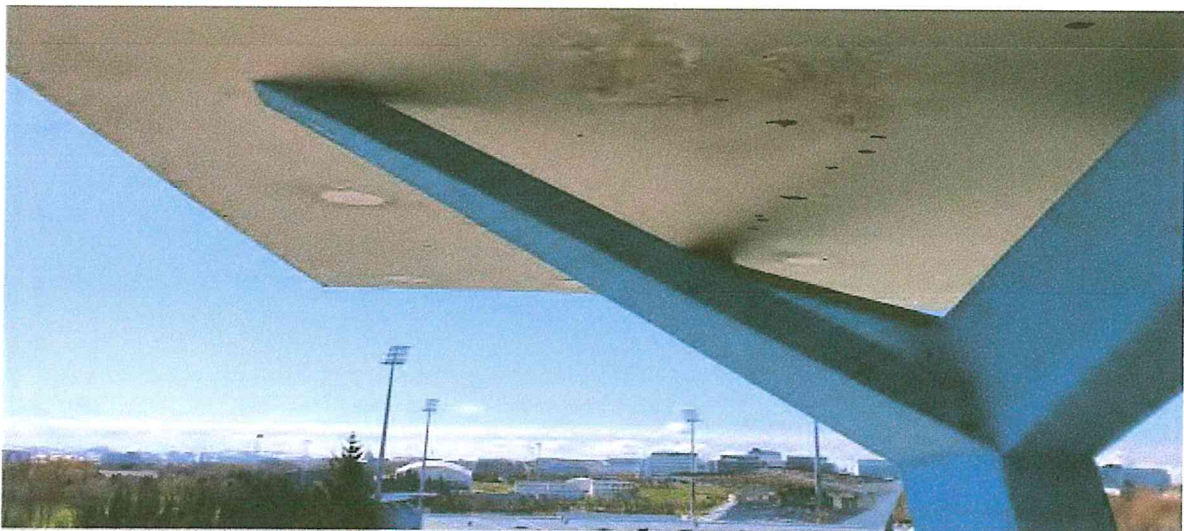
Mynd 15. Skemmdir í stoðum undir skyggni, staðbundin ryðmyndun í lykkjum, sprungur í steypu. Einnig sjást merki um rakaf læði í gegnum plötu skyggnis.

Þrátt fyrir að staðbundna ryðmyndun og skemmdir í steypu verður ekki séð að veruleg rýrnun hafi orðið á burðargetu þessara stoða.
