### **Svar við bréfi innviðaráðuneytisins vegna uppbyggingar í Skerjafirði**

## JARÐKÖNNUN OG MENGUNARRANNSÓKNIR Í SKERJAFIRÐI

## RAMMASKIPULAG Í SKERJAFIRÐI

NLR – Royal Netherlands Aerospace Centre

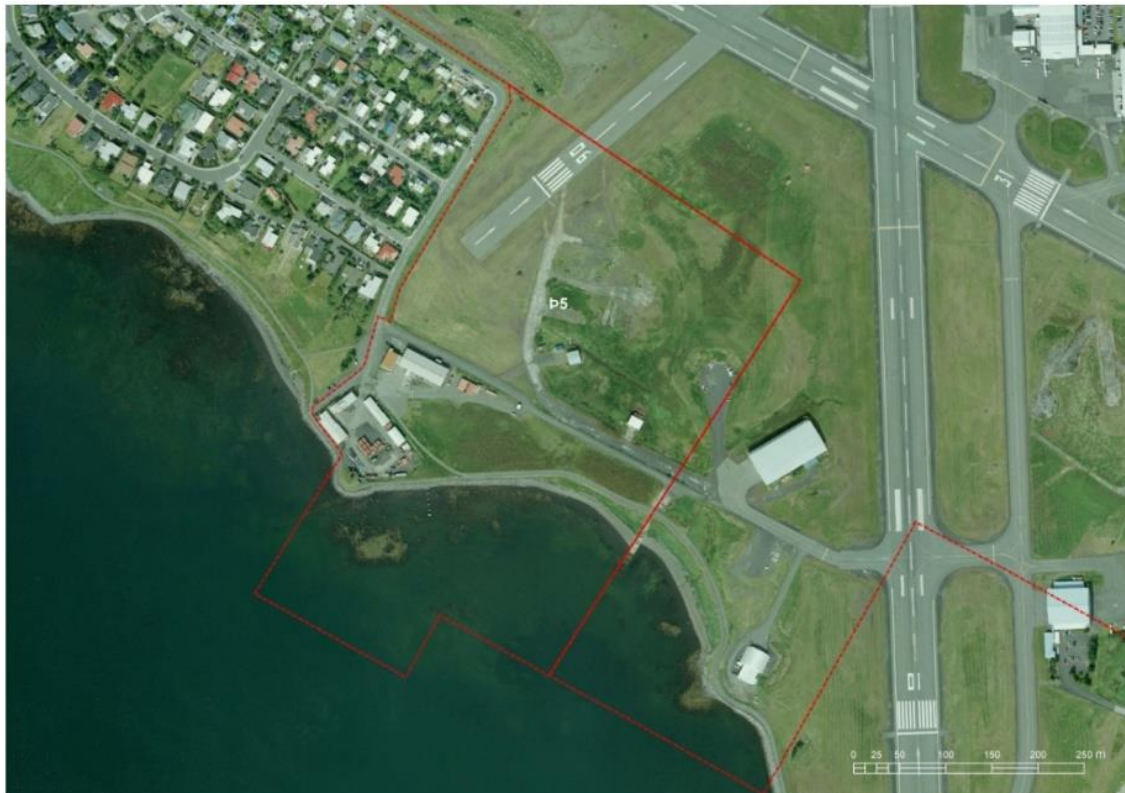
**MYND 1** Kort sem sýnir þróunarreit þ5 í Aðalskipulagi Reykjavíkur 2010-2030. Flugvöllurinn liggur norðan og austan við svæðið og Fossvogur sunnan við svæðið.

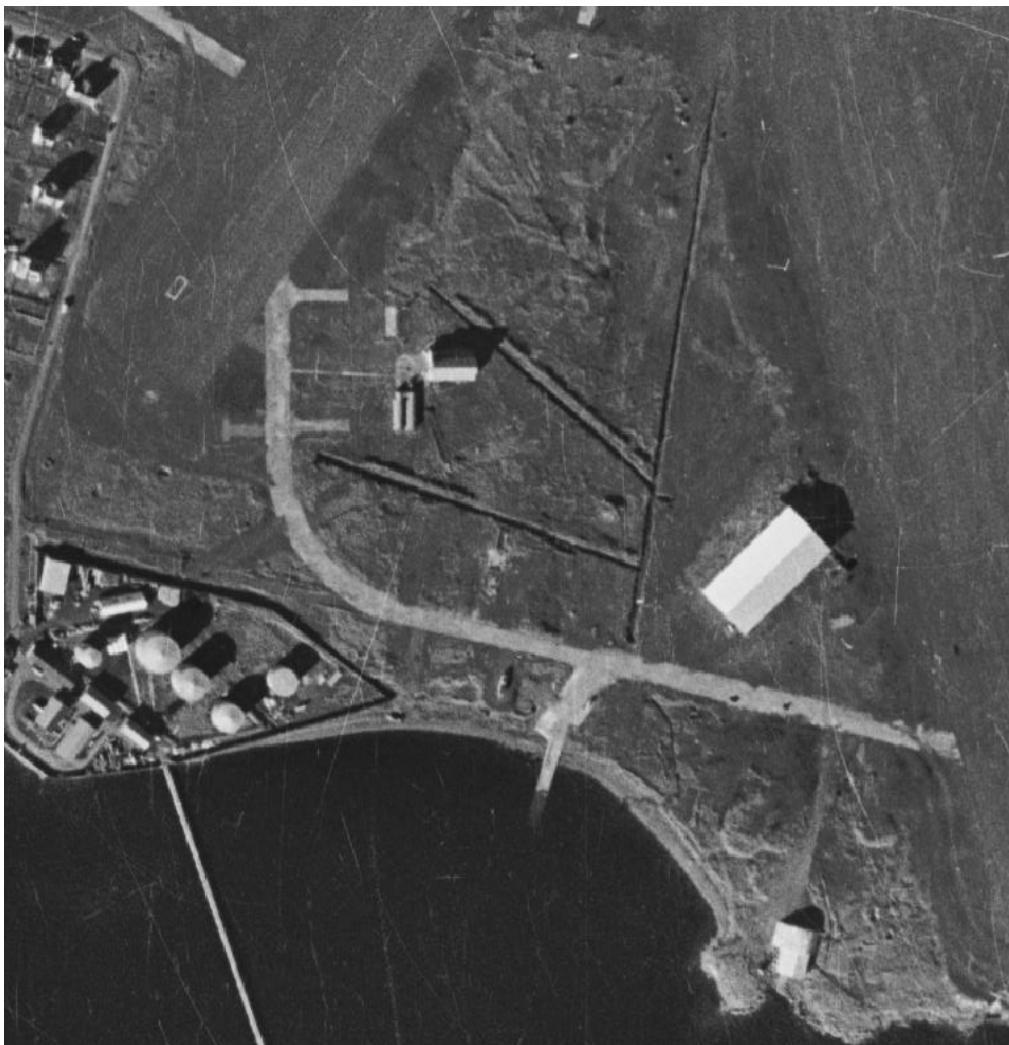
**MYND 4.** Loftmynd frá árinu 1955 frá Landmælingum Íslands. Hún sýnir skurðakerfi í Seljamýri eins og það var áður en fylling var borin í svæðið. Til hægri má sjá skýli 3 og lengst til vinstri má sjá gamla Skeljungssvæðið. [11]

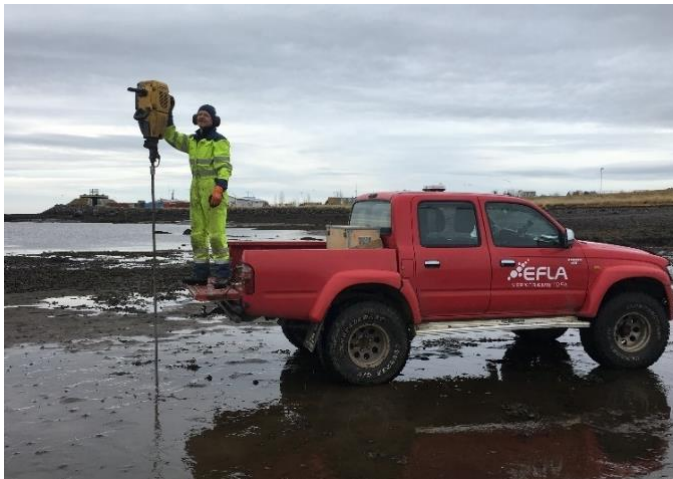
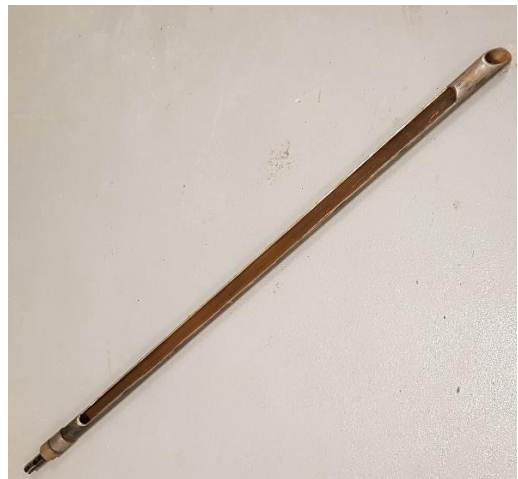
**MYND 5** Cobraborinn (t.v.) sem notaður var til að kanna jarðvegsaðstæður og sýnatakinn (t.h.) sem notaður var við að taka jarðvegssýni, sýnatakinn var rekinn niður með bornum.

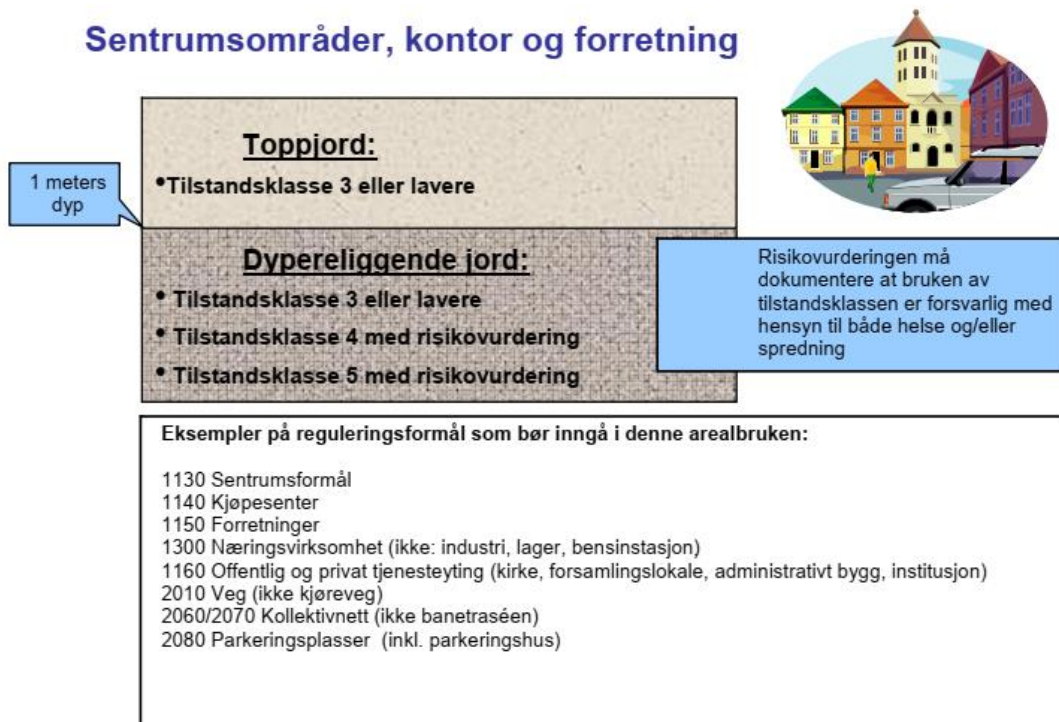
**MYND 7** Miðbæjarsvæði, skrifstofur og bílastæði eru leyfð skv. norskum viðmiðunargildum ef mengun í jarðvegi lendir í flokki 3 eða lægra í yfirborðsjarðvegi (<1 m dýpi) og/eða í flokki 3 eða lægra í dýpri jarðvegi (>1 m dýpi), ef mengun í dýpri jarðvegi reynist vera í flokki 4 eða 5 þarf að fara fram áhættumat. [3]

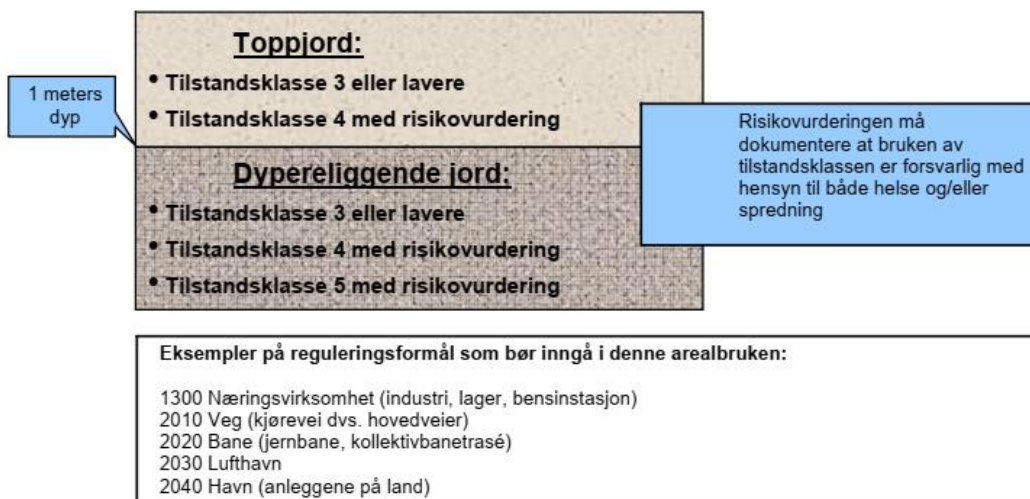
**MYND 8** Iðnaður og samgöngur eru leyfðar skv. norskum viðmiðunargildum ef mengun í jarðvegi lendir í flokki 3 eða lægra í yfirborðsjarðvegi (<1 m dýpi), ef mengun í yfirborðsjarðvegi reynist vera í flokki 4 þarf að fara fram áhættumat. Í dýpri jarðvegi (>1 m dýpi) má mengun lenda í flokki 3, ef mengun reynist vera í flokki 4 eða 5 þarf að fara fram áhættumat. [3]

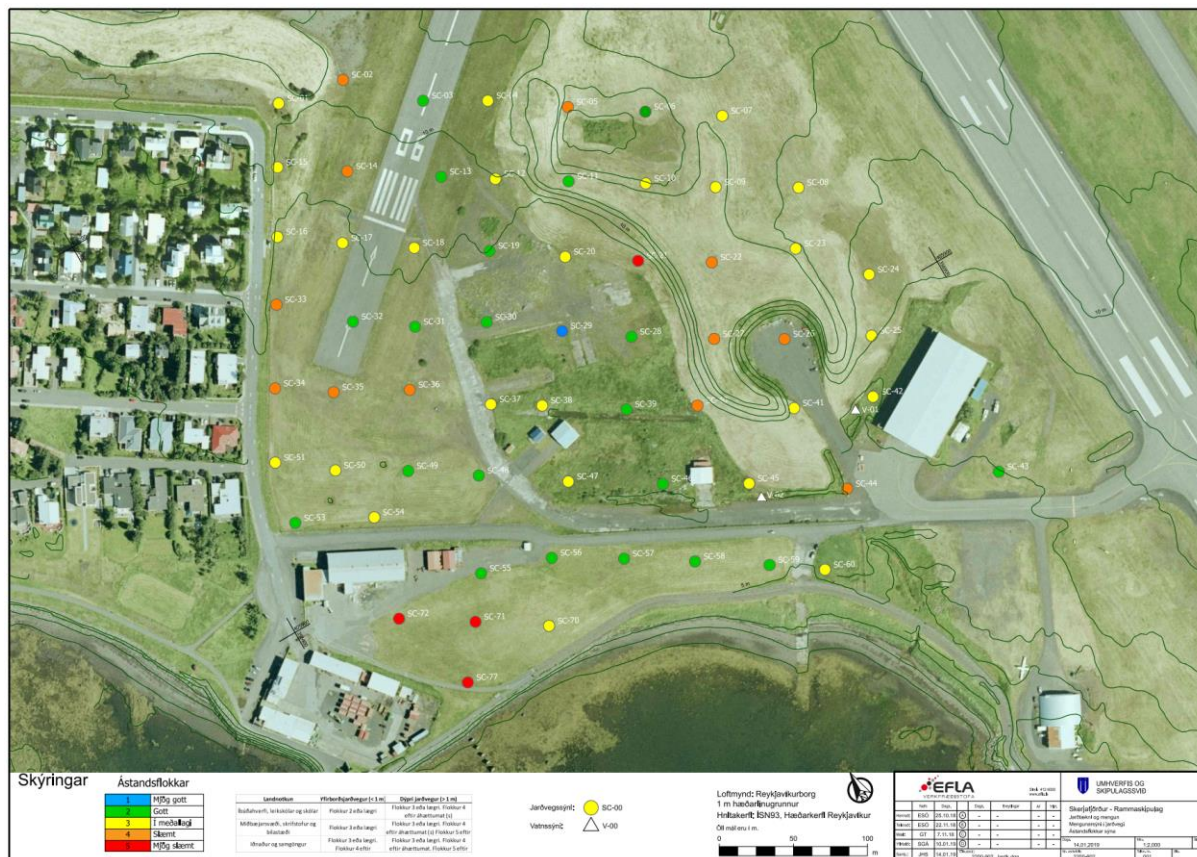
**MYND 9** Kort af svæðinu sem sýnir mengun í jarðvegi. Litirnir tákna ástandsflokk hvers jarðvegssýnis. Kortið má sjá í viðauka í fullri stærð.

Niðurstöður mælinga á efnum í jarðvegssýnum má sjá í töflu 6. Á mynd 9 má sjá kort af svæðinu sem sýnir hvern sýnatökustað litakóðaðan eftir ástandi (m.v. norska mengunarstaðla). Kortið má sjá í fullri stærð í viðauka. Í viðauka C má finna myndir af hverju og einu jarðvegssýni í sýnatakanum. Í Viðauka D má sjá niðurstöðurnar settar fram m.v. drög að íslenskri reglugerð um mengun í jarðvegi.

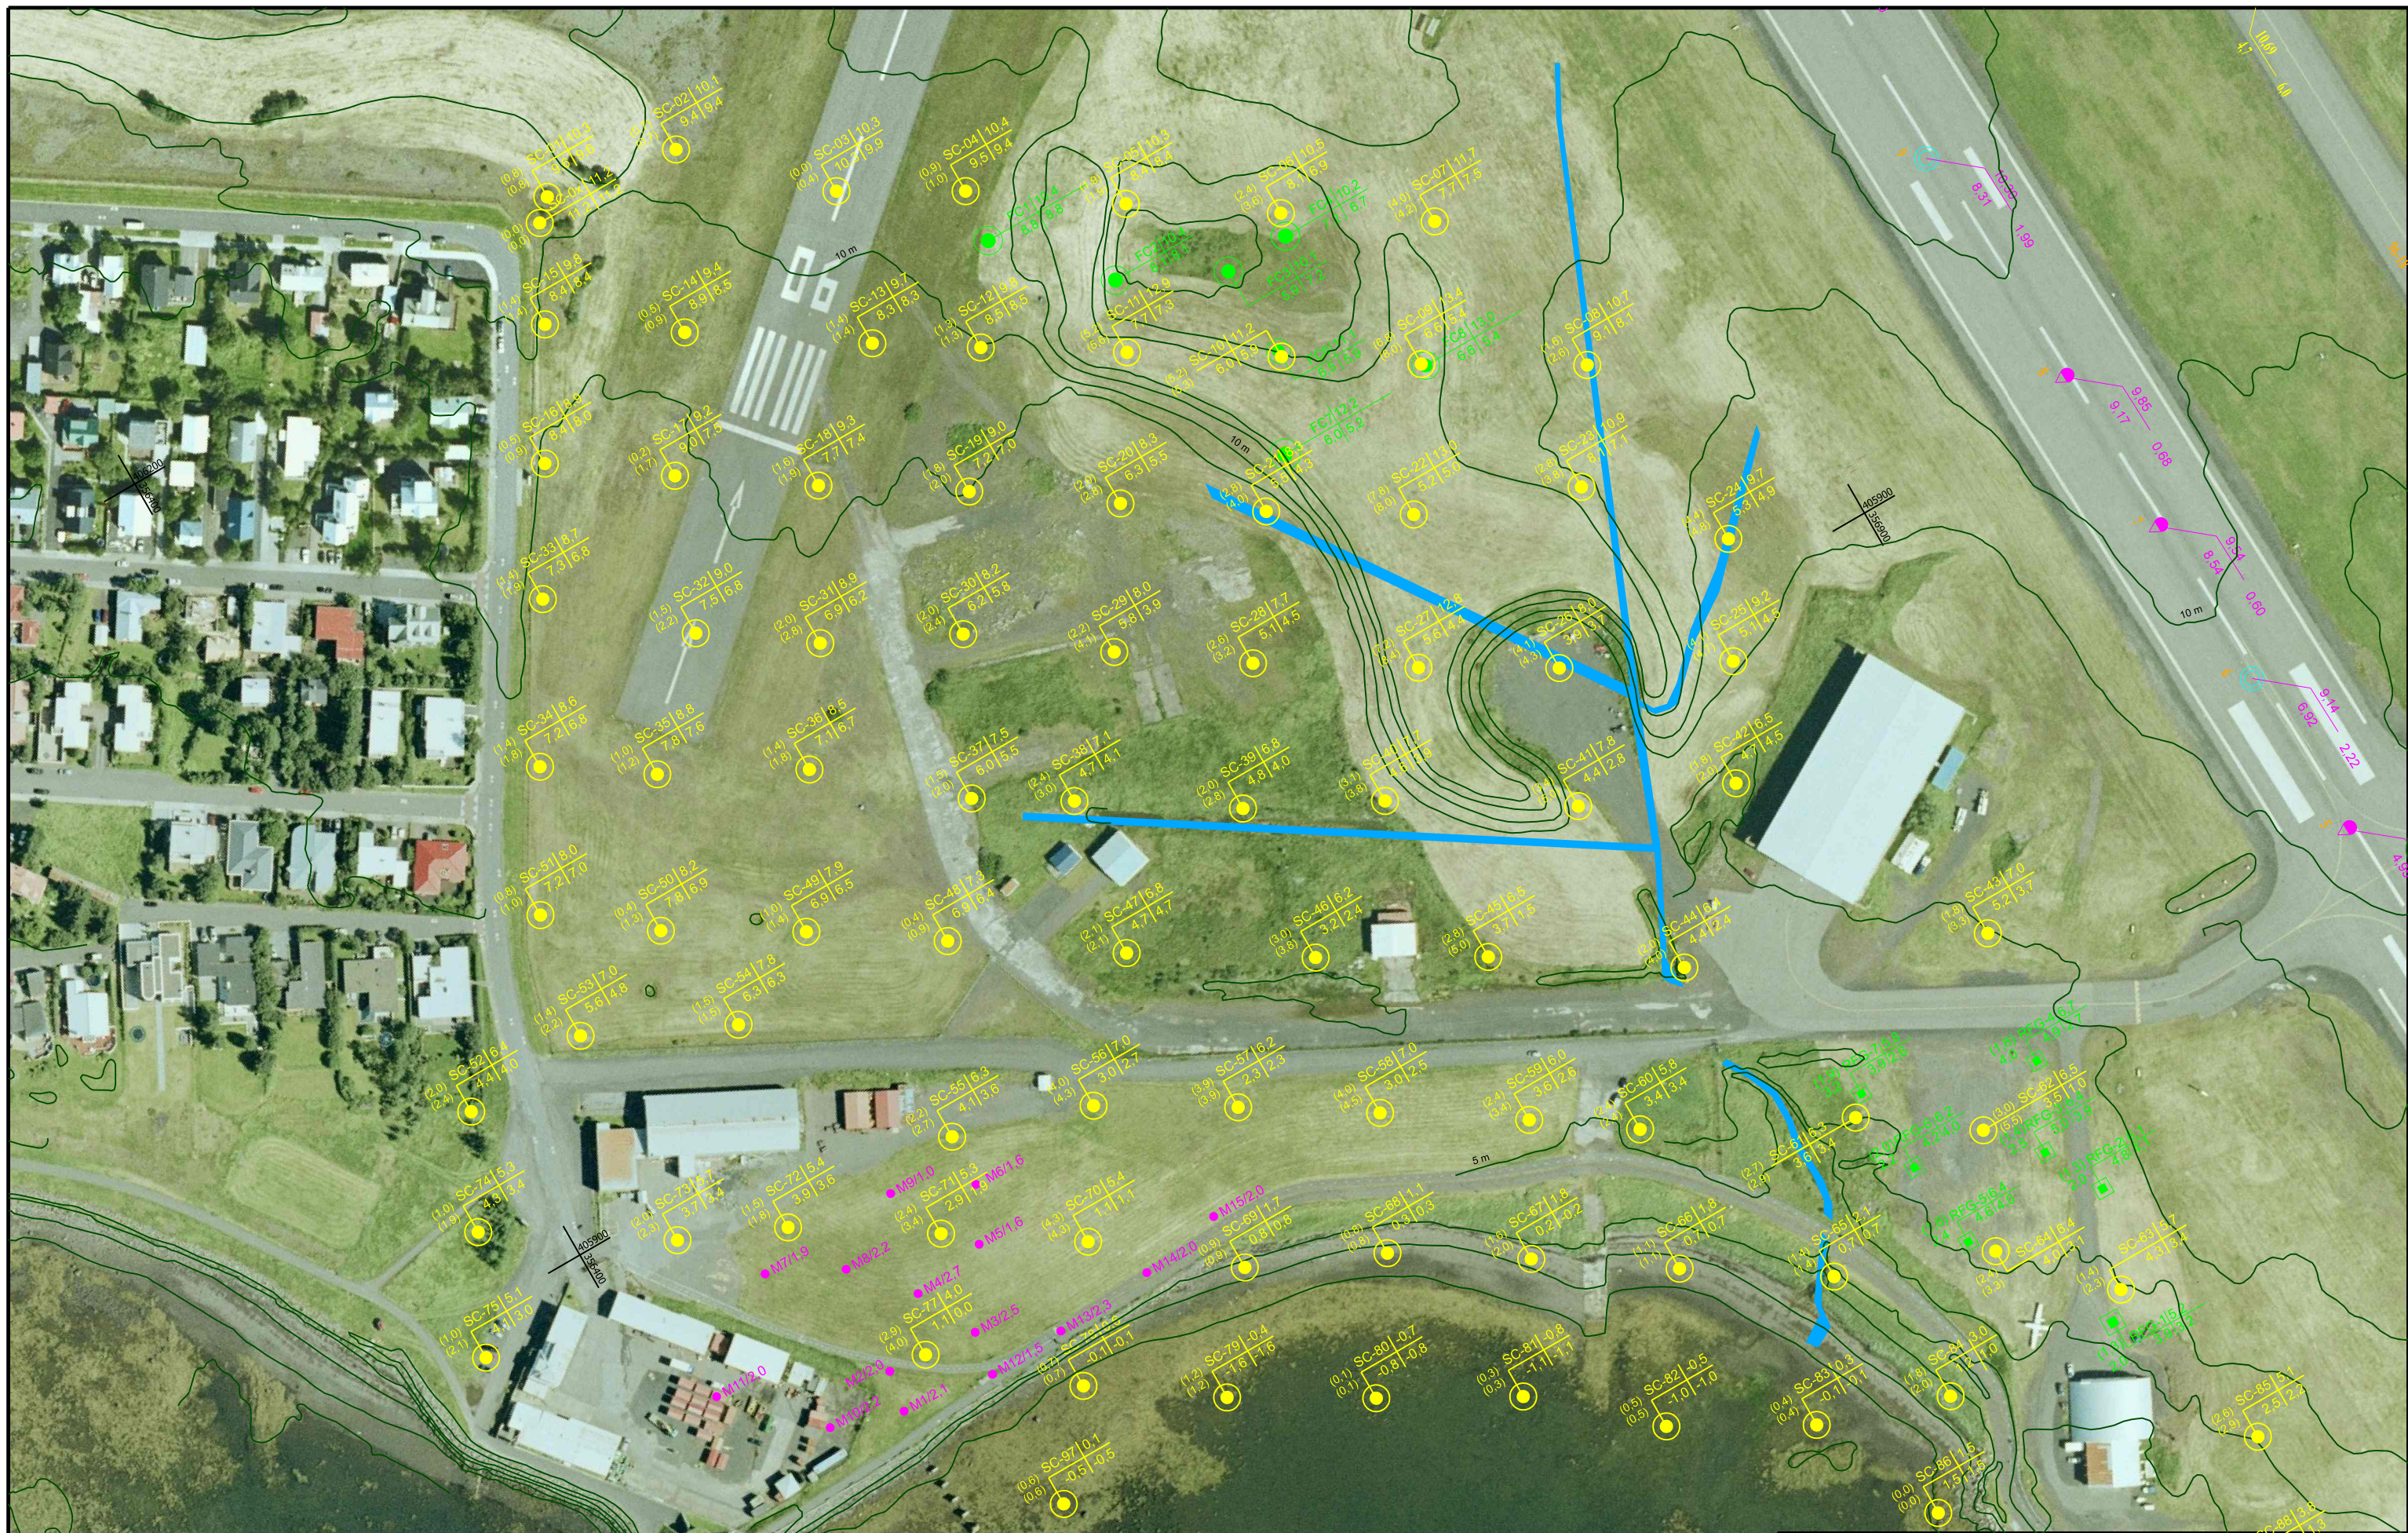
Skerjafjörður - Rammaskipulag  
Jarðtækni og mengun  
Jarðkönnun  
Slagborun - Staðsetning borhola

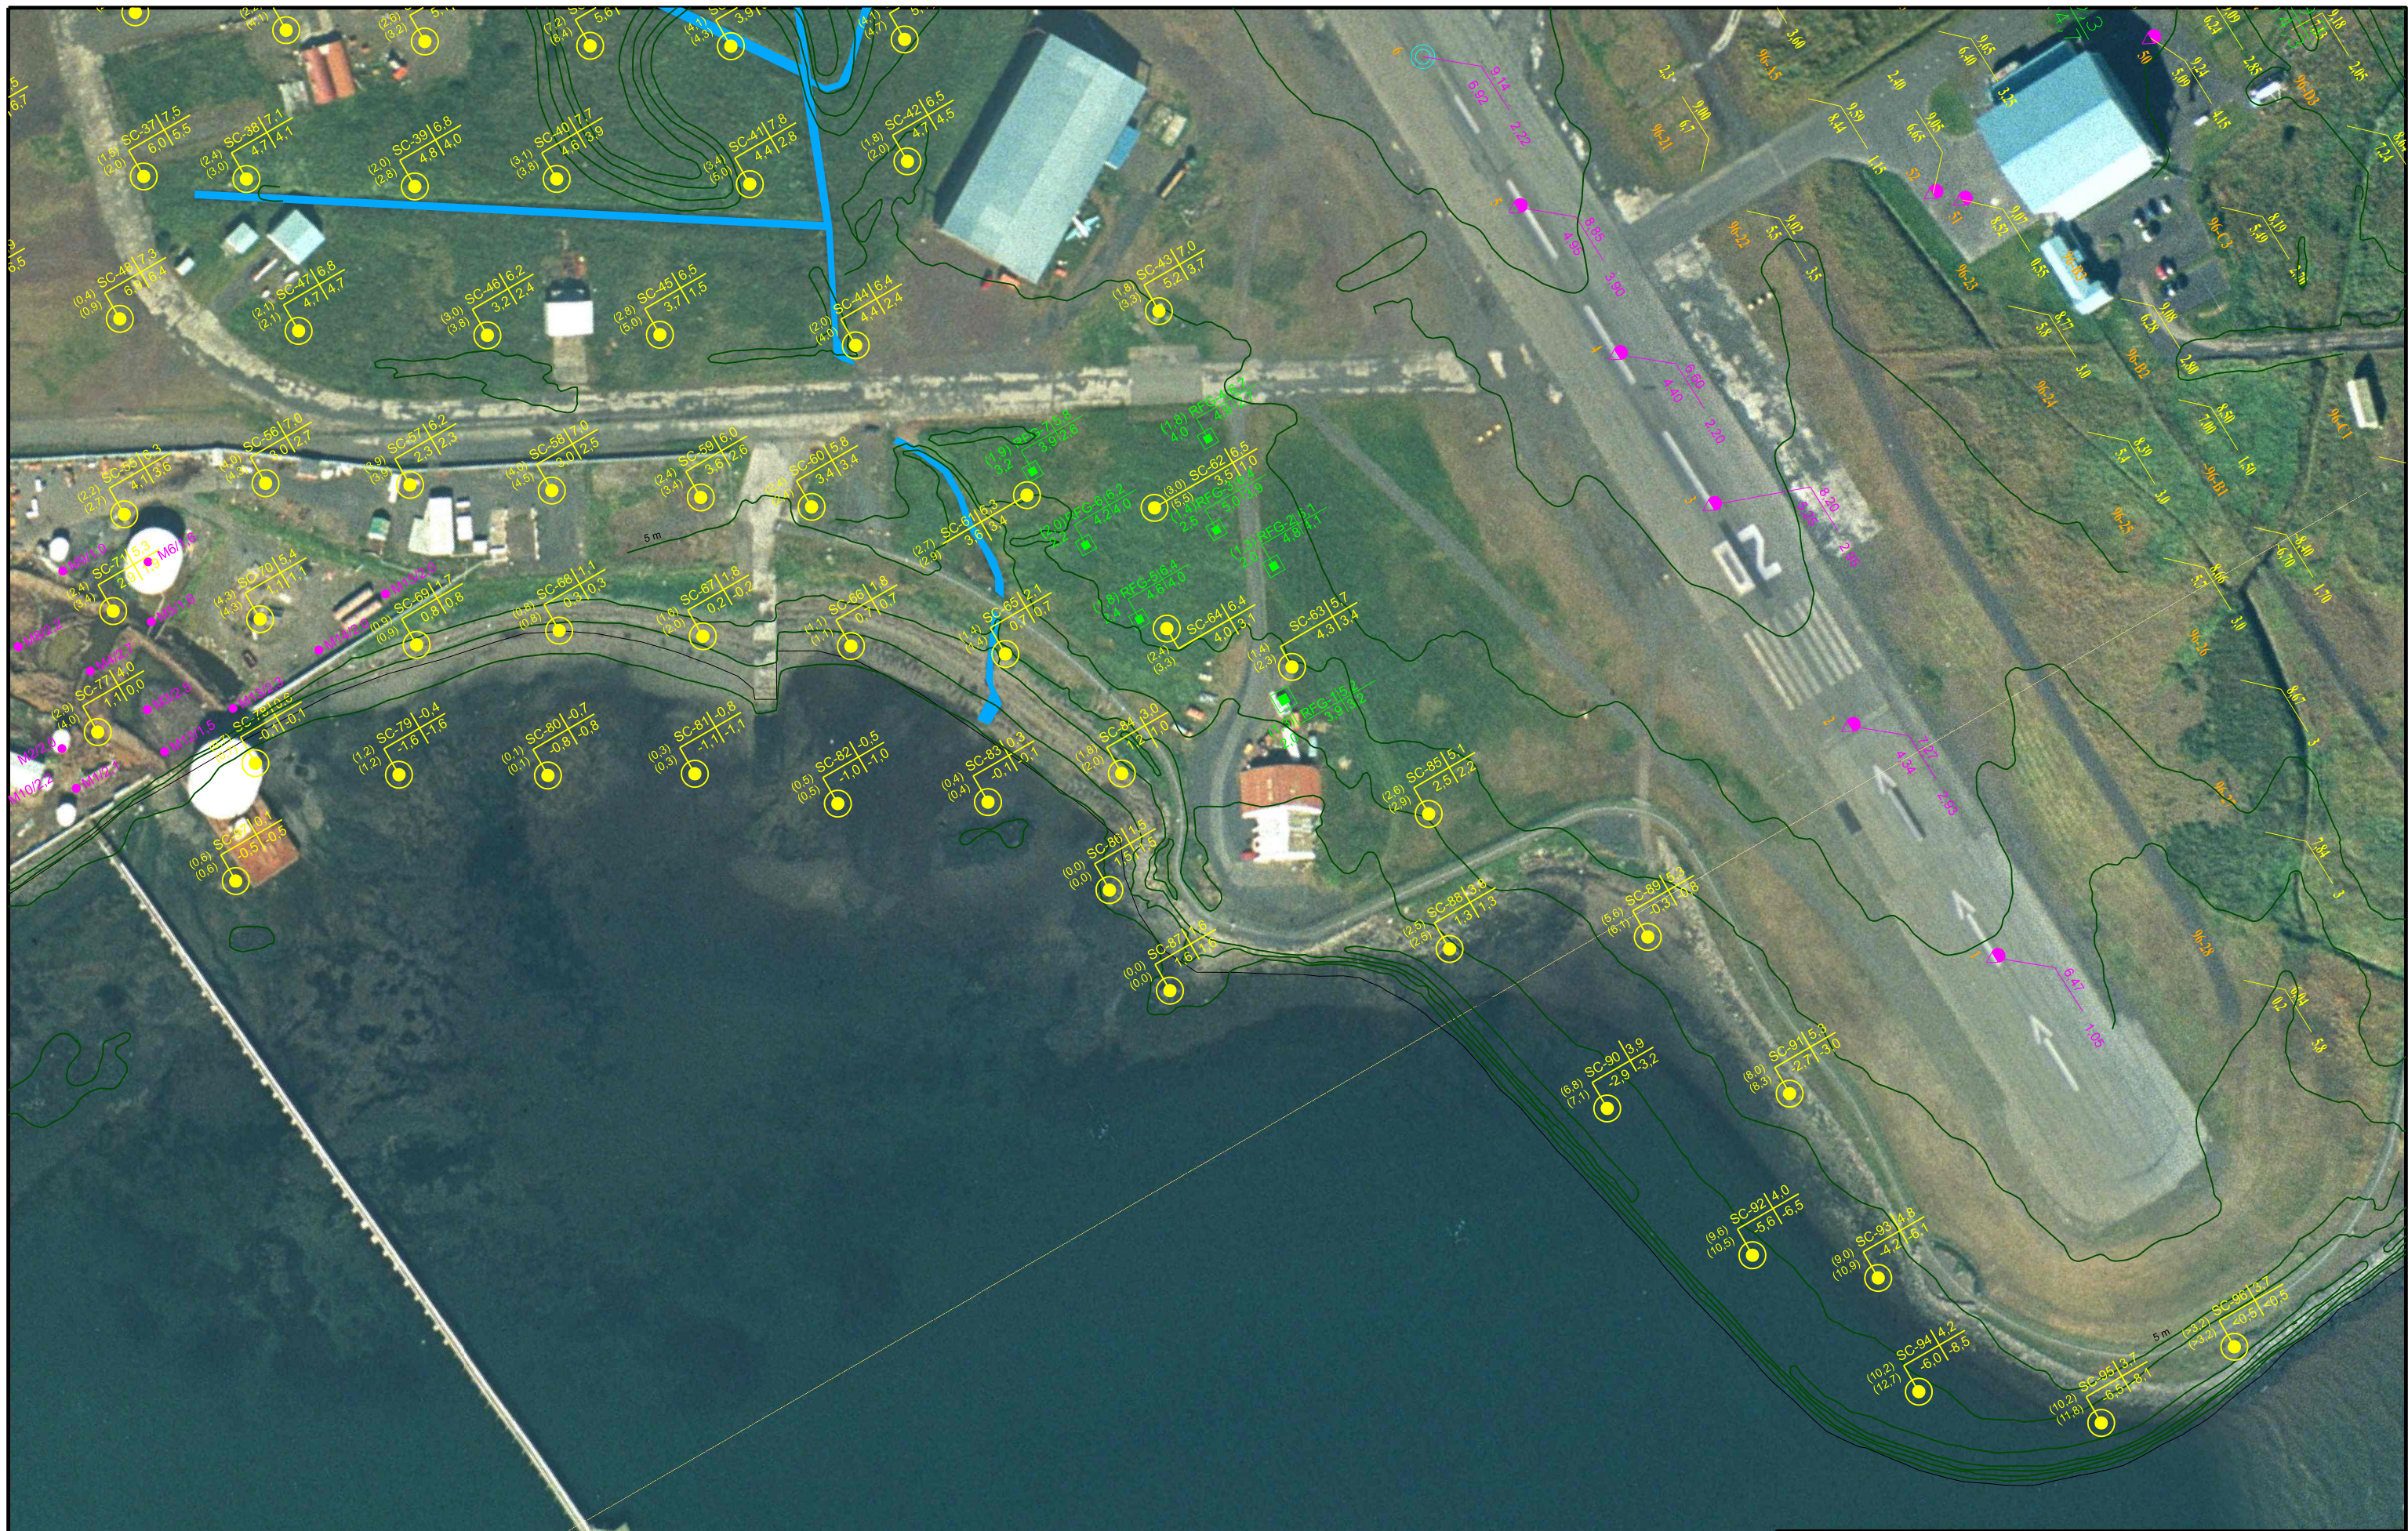
Skerjafjörður - Rammaskipulag  
Jarðtækni og mengun  
Jarðkönnun  
Slagborun - Staðsetning borhola, eldri loftmynd

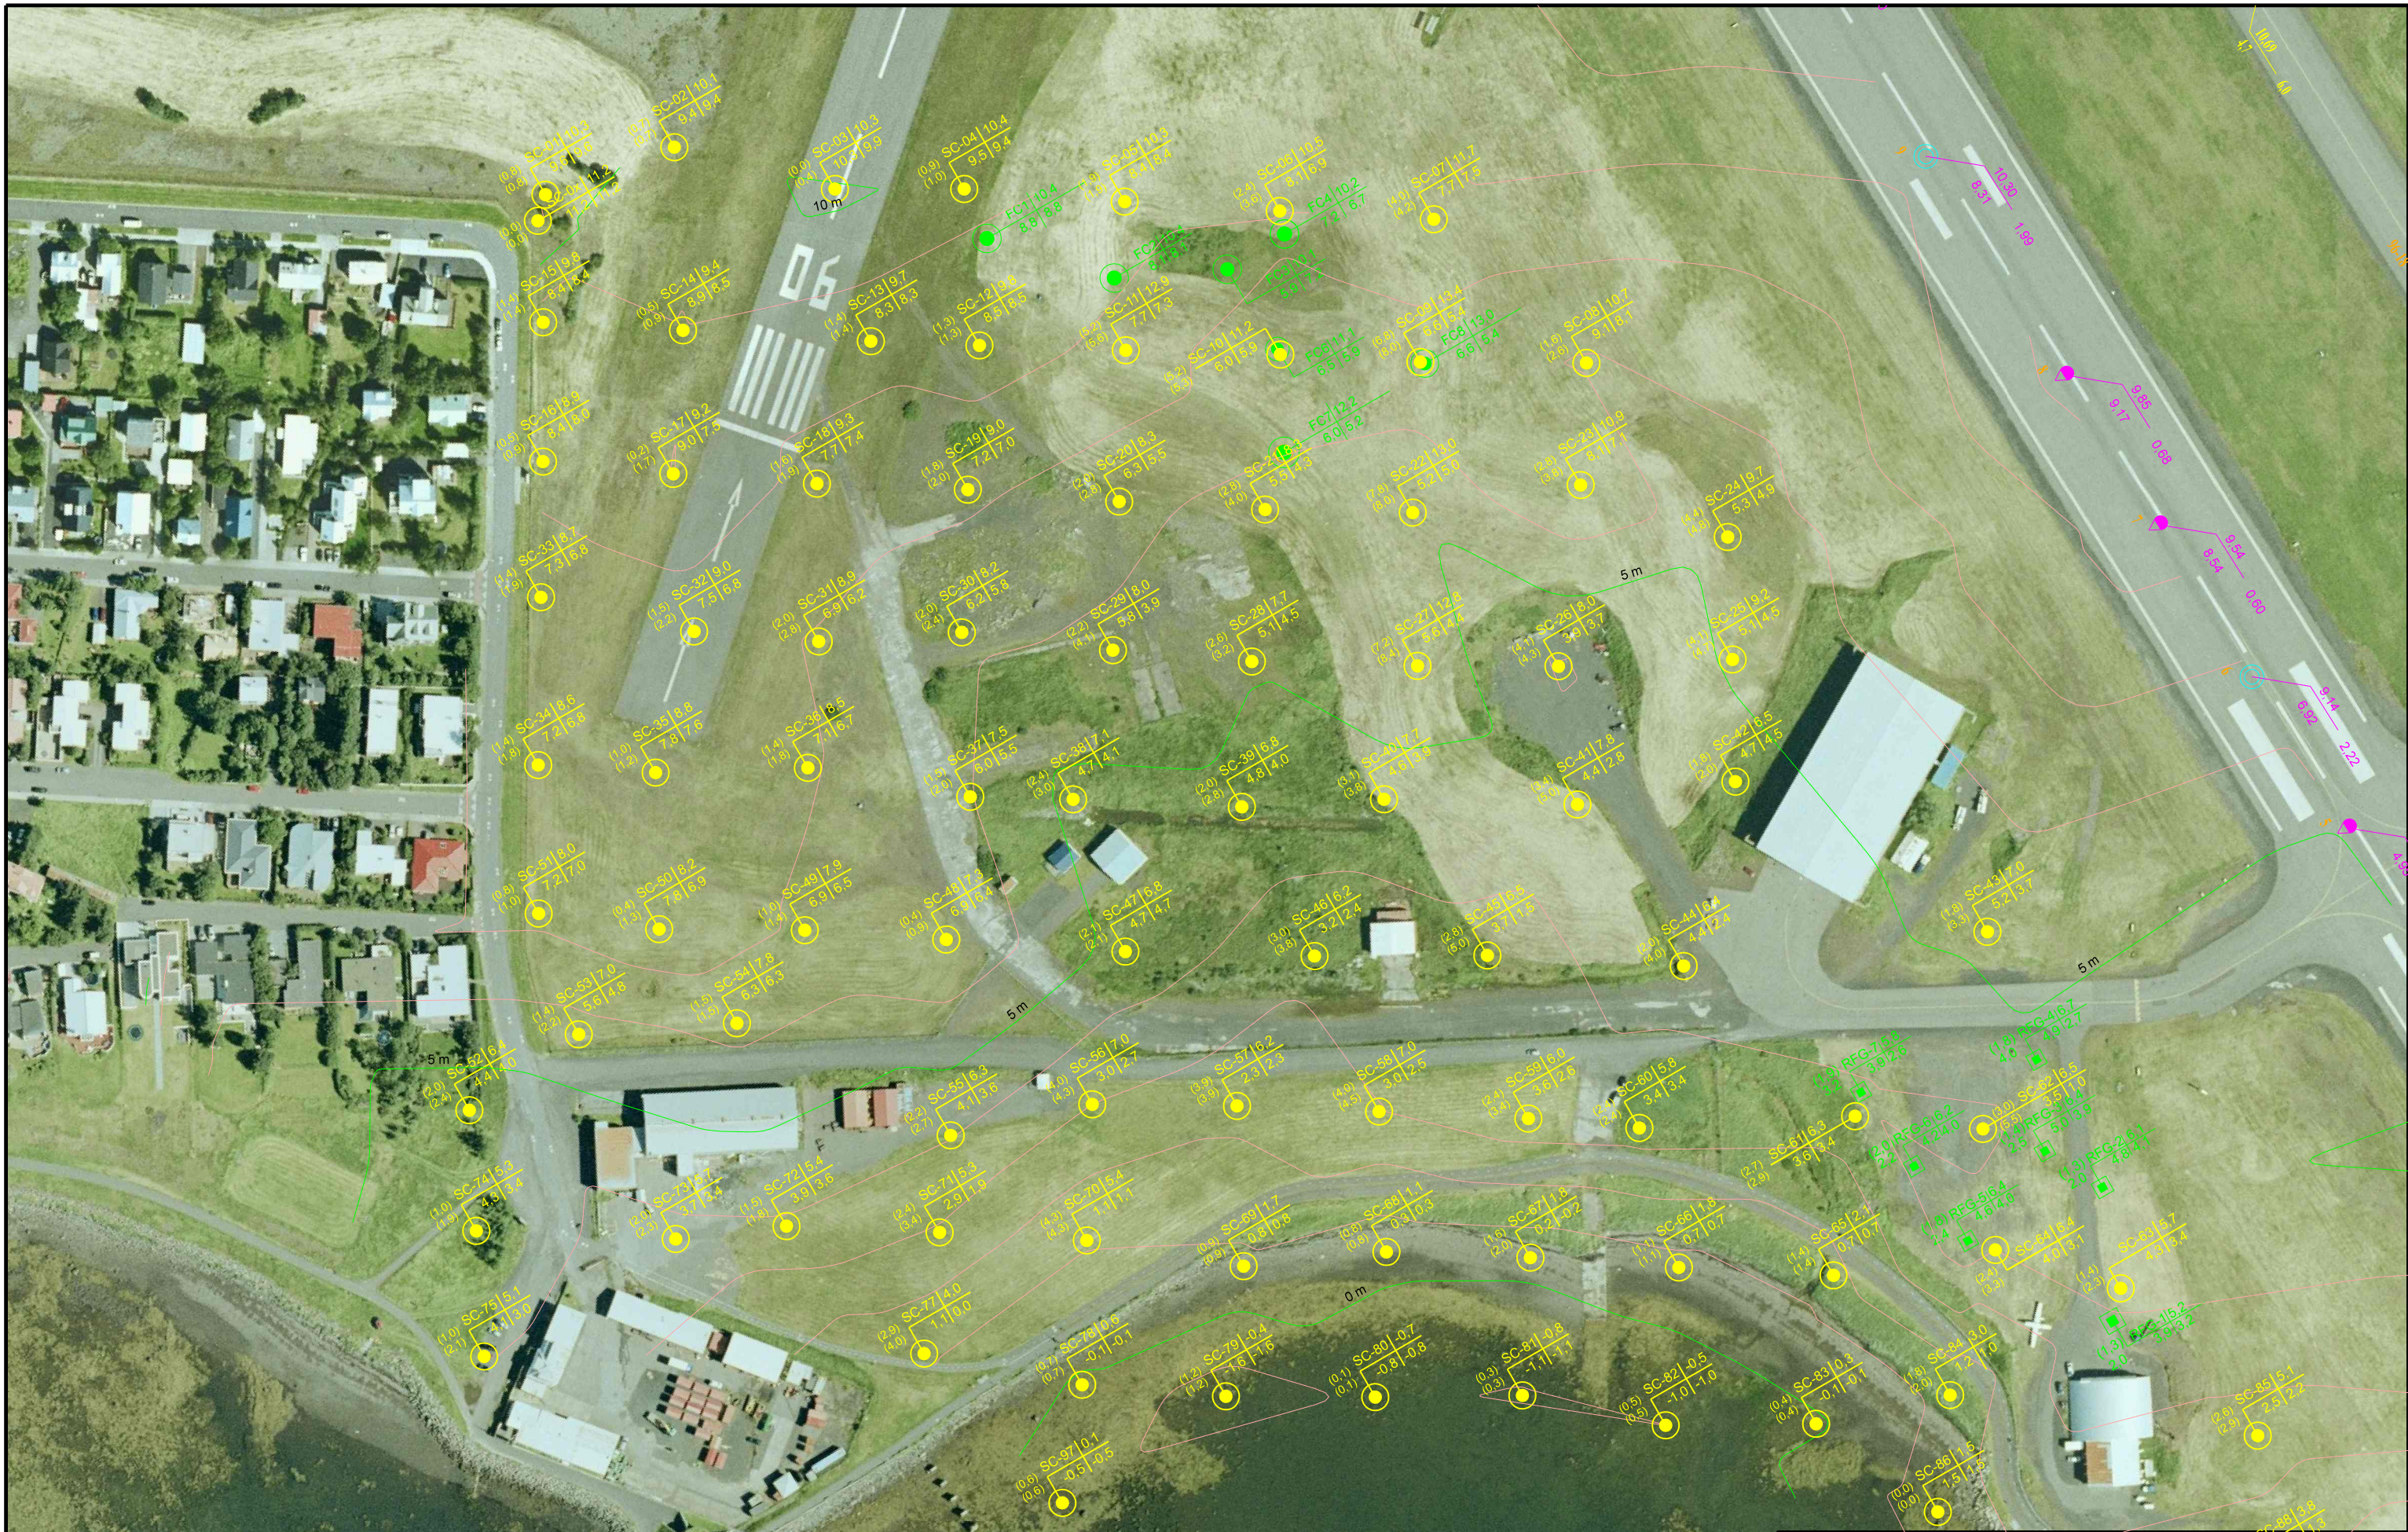
| Skerjafjörður - Rammaskipulag | | Jarðtækni og mengun | | Niðurstöður - Aætlaður burðarhæfur botn | |

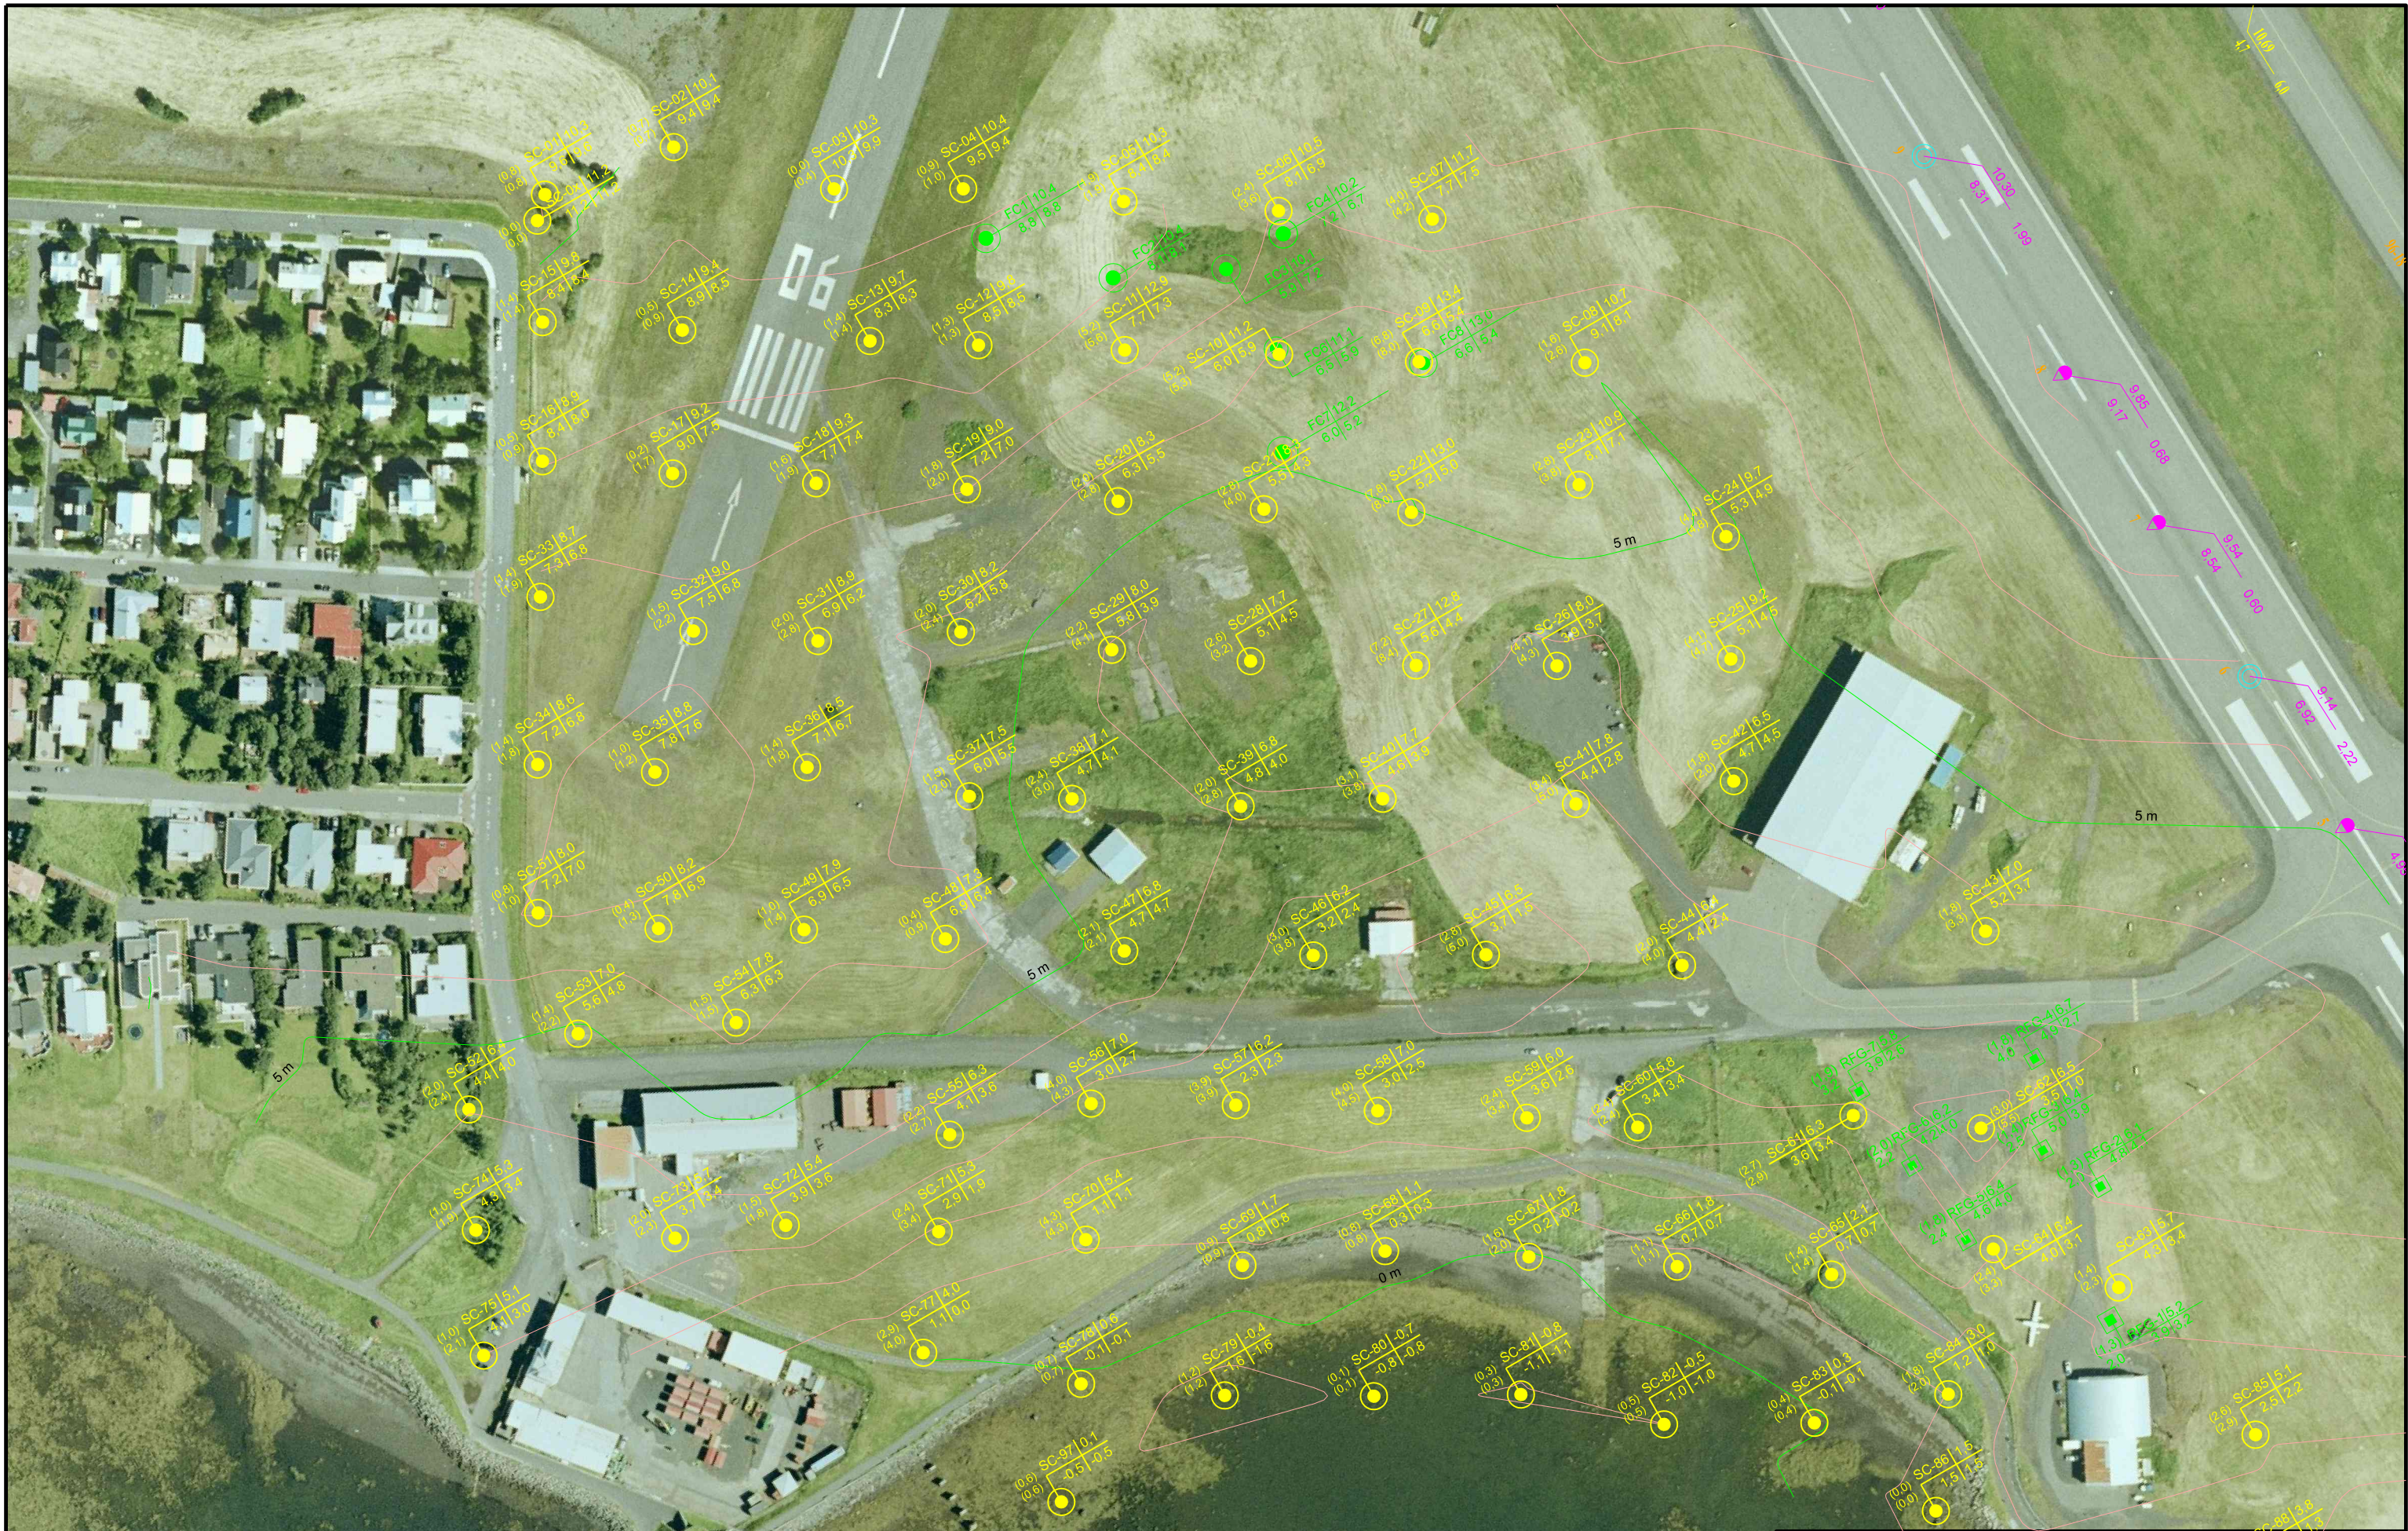
| Skerjafjörður - Rammaskipulag | | Jarðtækni og mengun | | Niðurstöður - Áætlaður fastur botn | |

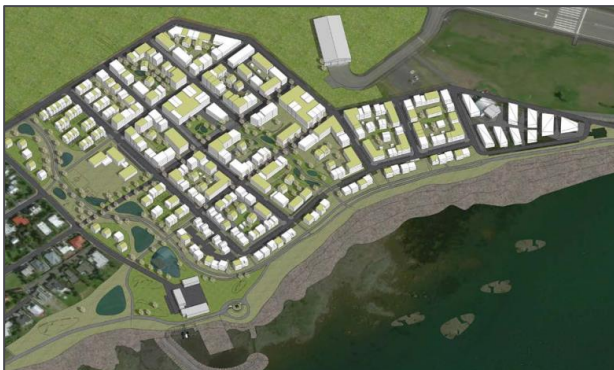
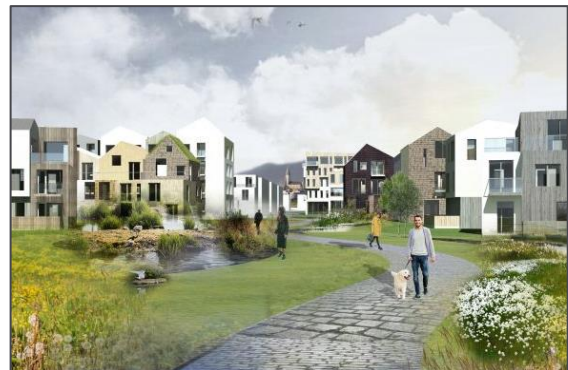
**MYND 2** Nýtt rammaskipulag í Skerjafirði. Vinstri: Horft er inn á skipulagða nýja byggð frá suðvestri. Hægri: Tölvuteiknuð mynd af grænum ás í miðri byggðinni (dæmi um útlit og ekki endanleg hönnun). Myndir eru frá ASK arkitektum (<https://reykjavik.is/frettir/rammaskipulag-skerjafjardar-samthykkt>).

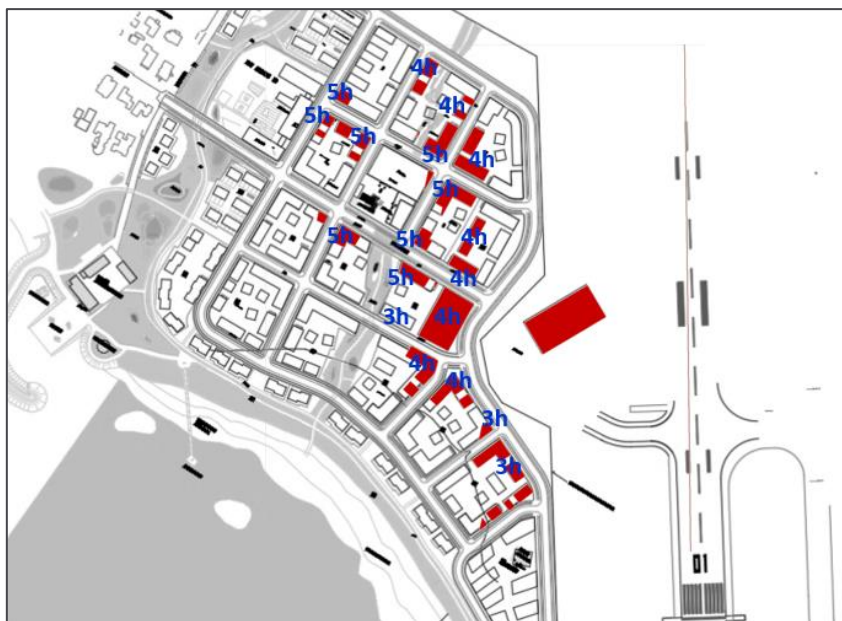
Ef byggingar eru hærri en hindrunarflöturinn þarf að skoða nánar áhrif þeirra á vindflæðið í kringum þær. Í nýja rammaskipulaginu í Skerjafirði fara sumar byggingarnar örlítið yfir hindrunarflötinn. Þessar byggingar eru merktar inn á kortið á mynd 36 með rauðu. Hæðar fjöldi þessara bygginga er merktur inn með bláu. Almennt eru byggingarnar merktar með rauðu aðeins hærri en þær í kring.

**MYND 36** Byggingar sem eru aðeins hærri en hindrunarflöturinn með hallann 1:35 eru merktar inn á kortið með rauðu. Fjöldi hæða þeirra er skrifað inn með bláu.

Í leiðbeiningunum eru settar fram tvær viðmiðunarreglur fyrir áhrif bygginganna á meðalvindhraðann á flugbrautinni. Mælt er með að þessar reglur séu skoðaðar ef byggingar fara í gegnum hindrunarflötinn með hallann 1:35. Þvert á flugbrautina má breytingin á meðalvindhraða, innan 100 m vegalengdar, ekki vera meiri en 3,1 m/s. Meðfram flugbrautinni má breytingin ekki vera meiri en 3,6 m/s. Niðurstöðurnar frá CFD hermununum eru sýndar með og án bygginga. Breytingin í meðalvindhraða við flugbrautina vegna nýju byggðarinnar í Skerjafirði er skoðuð fyrir valdar vindáttir í kafla 4.2.

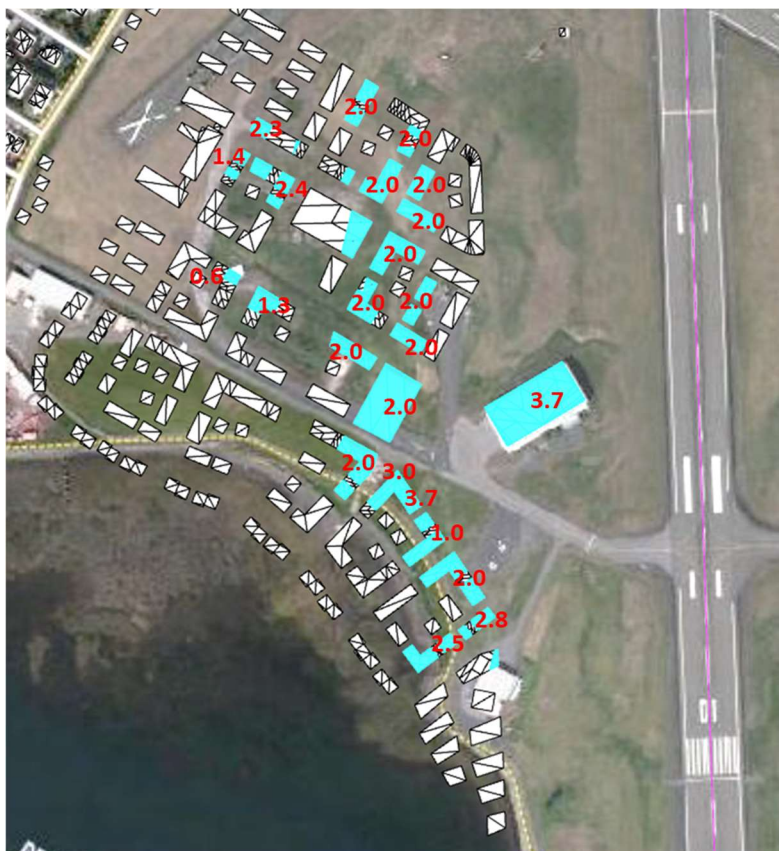
**MYND V.1** Yfirlitsmynd yfir byggingarnar eins og þær eru í módelinu. Bláu fletirnir eru þar sem byggingarnar standa upp úr viðmiðunarfletinum sem er með hallann 1:35 frá miðju flugbrautar 01/19. Rauðu tölurnar eru hæð í metrum sem byggingarnar fara yfir viðmiðunarflötinn.

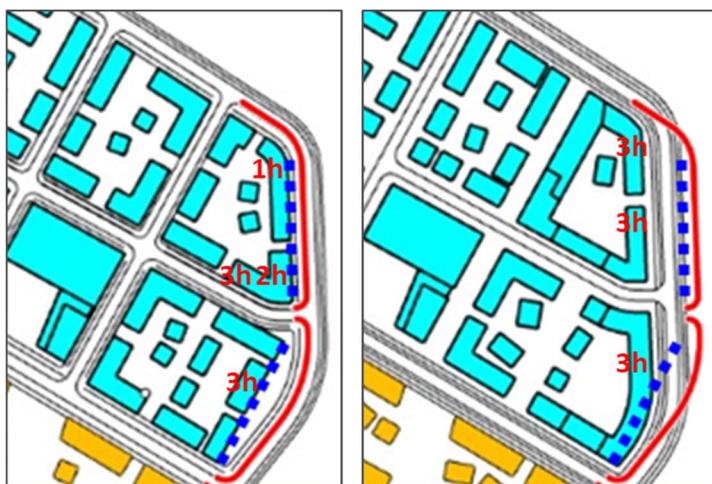
**MYND 2** Hæðir bygginga austast á byggingarreit 5 hækka úr 1-2 hæðum í 3 hæðir. Hæðirnar eru sýndar með rauðum texta á myndinni.

Byggingarmassarnir á reitunum eru aðlagðir að breytta skipulaginu. Hæð austustu bygginganna á reit 5 fer úr 1-2 hæðum í 3 hæðir eins og sýnt er á mynd 2. Þéttleiki breytta skipulagsins er svipaður og ætlað er að byggðin muni því hafa svipuð áhrif á vindflæðið.
