### **Svar við bréfi innviðaráðuneytisins vegna uppbyggingar í Skerjafirði**

## JARÐKÖNNUN OG MENGUNARRANNSÓKNIR Í SKERJAFIRÐI

## RAMMASKIPULAG Í SKERJAFIRÐI

NLR – Royal Netherlands Aerospace Centre

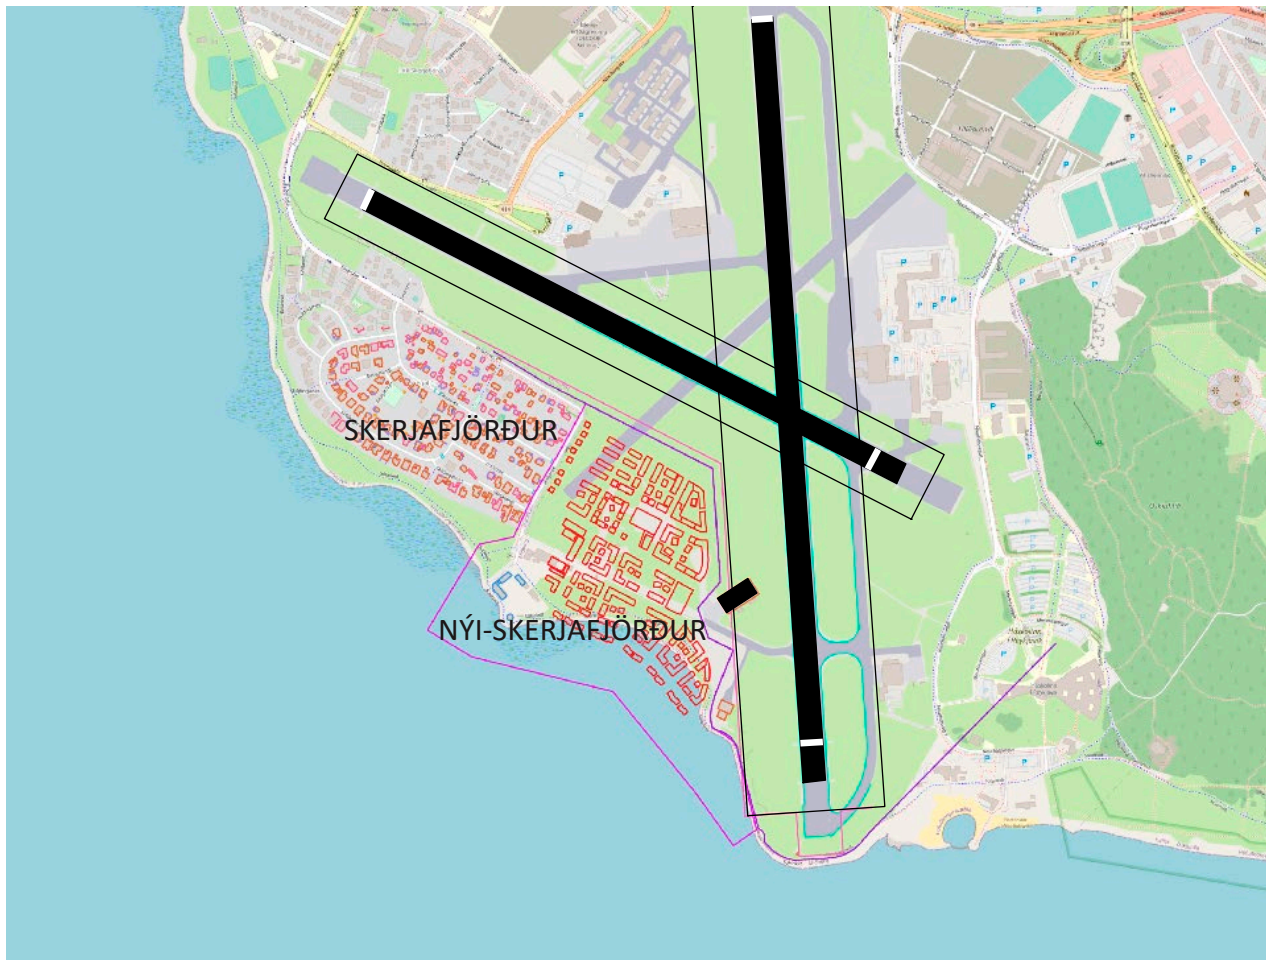
The new residential area is referred to as Nýi-Skerjafjörður and is located just outside the strip of the current main runway 01, west of this runway and south of runway 13. The situation is visualized in Figure 3-1.

Figure 3-1: Location of the planned Nýi-Skerjafjörður residential area

It should be noted that the project incorporates two phases. The first phase is well defined in terms of building locations and height, as shown in Table 3-1. However, the second phase (Áfangi 2) is not yet fully defined, as shown in Figure 3-2, although the tentative building locations are shown in Figure 3-1. The highest building in the phase 2 area will be 24 meter AMSL. The characteristics of the buildings in phase 2 will be more or less similar to the buildings in the phase 1 area.

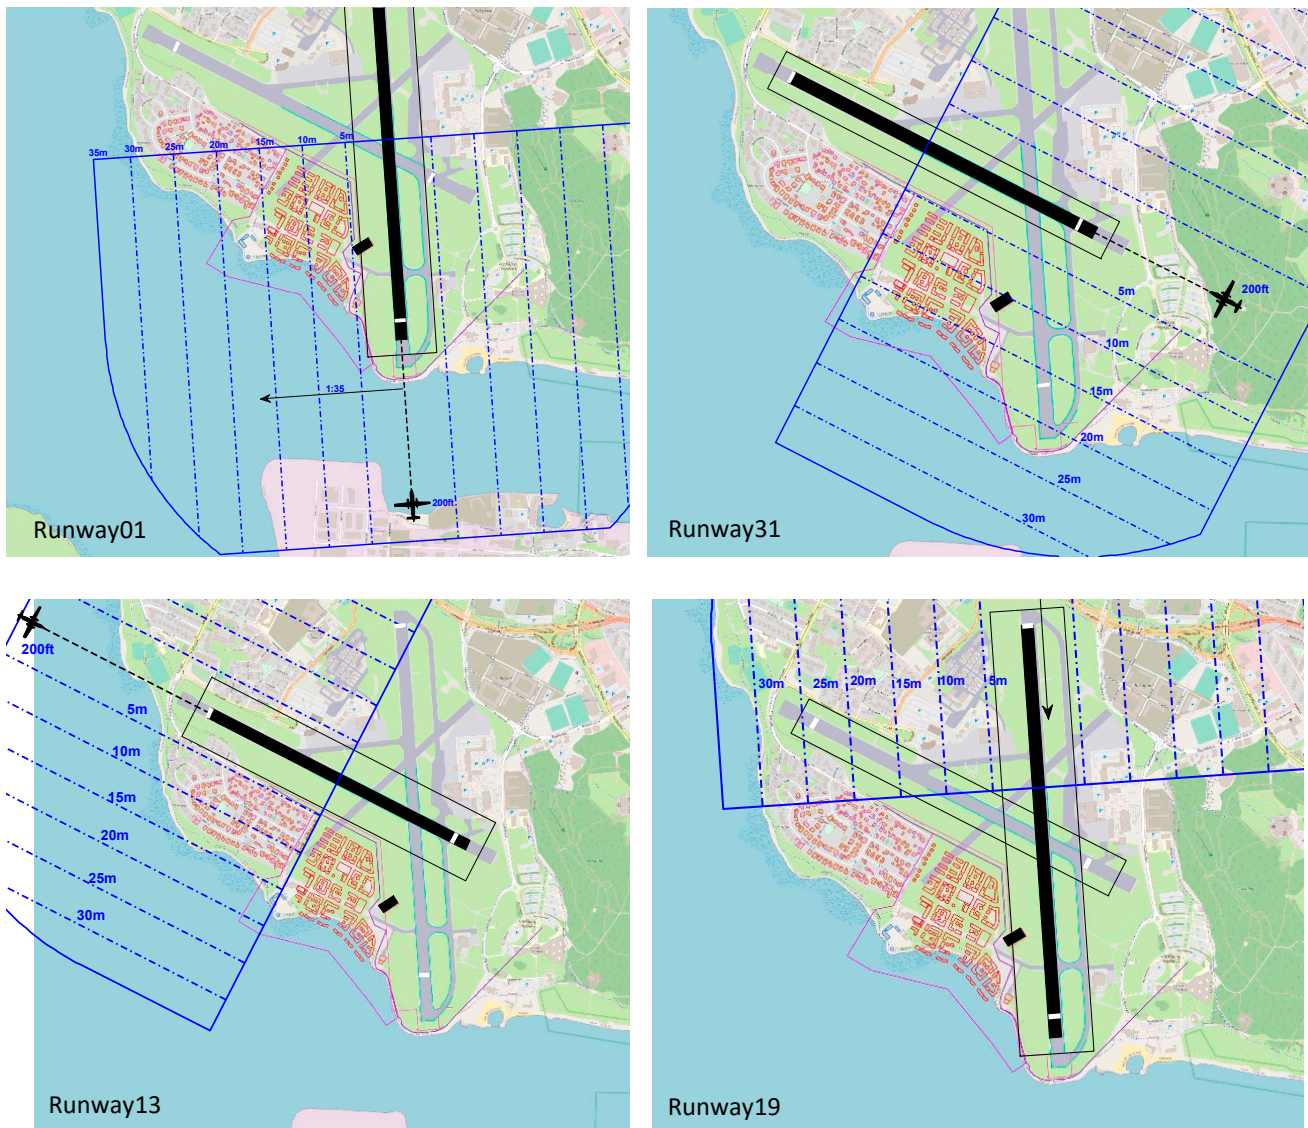
Figure 4-1: Wind hindrance surfaces for the four runways of Reykjavik Airport
