1.171.4 - breyting á deiliskipulagi - Skólavörðustígur 9

BREYTING Á DEILISKIPULAGI REITS 1.171.4, SKÓLAVÖRÐUSTÍGUR 9, REYKJAVÍKURBORG

Fornleifarannsókn vegna framkvæmda við Hegningarhúsið við Skólavörðustíg: Greinargerð

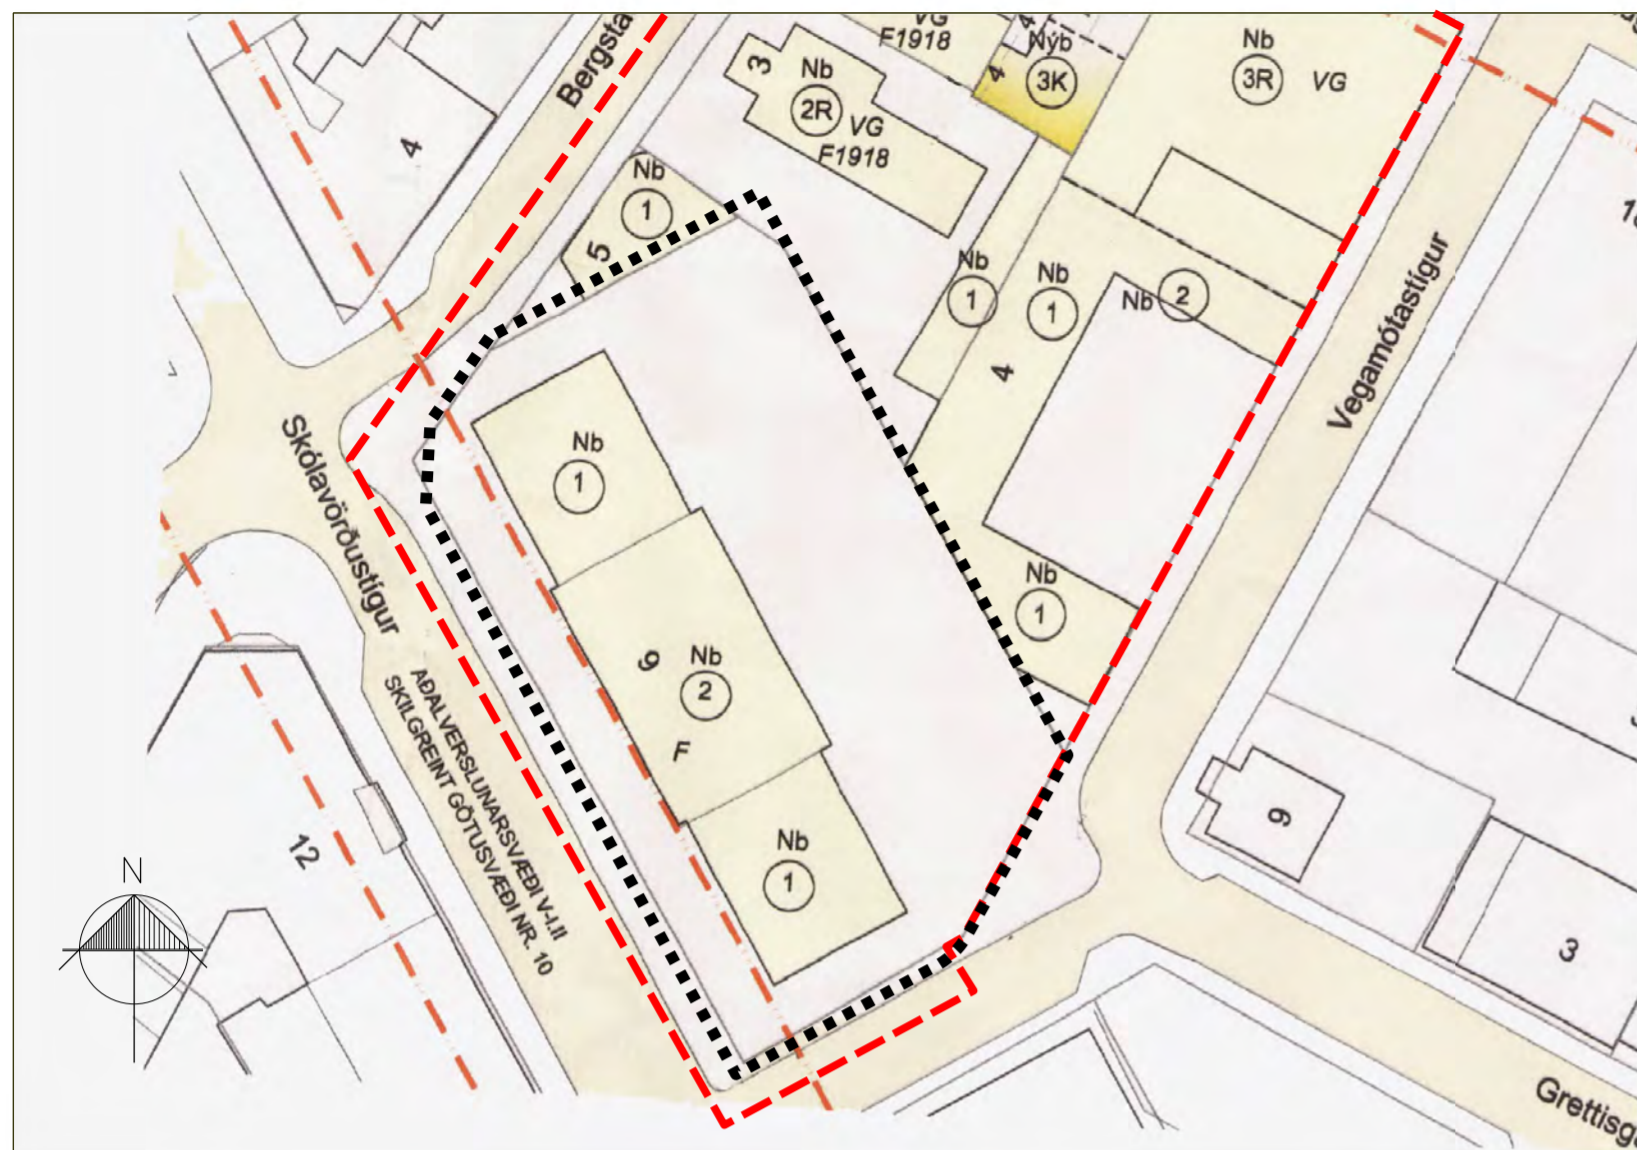
Gildandi deiliskipulag frá 2015 með skipulagsmörkum frá 2019, mkv. 1:500

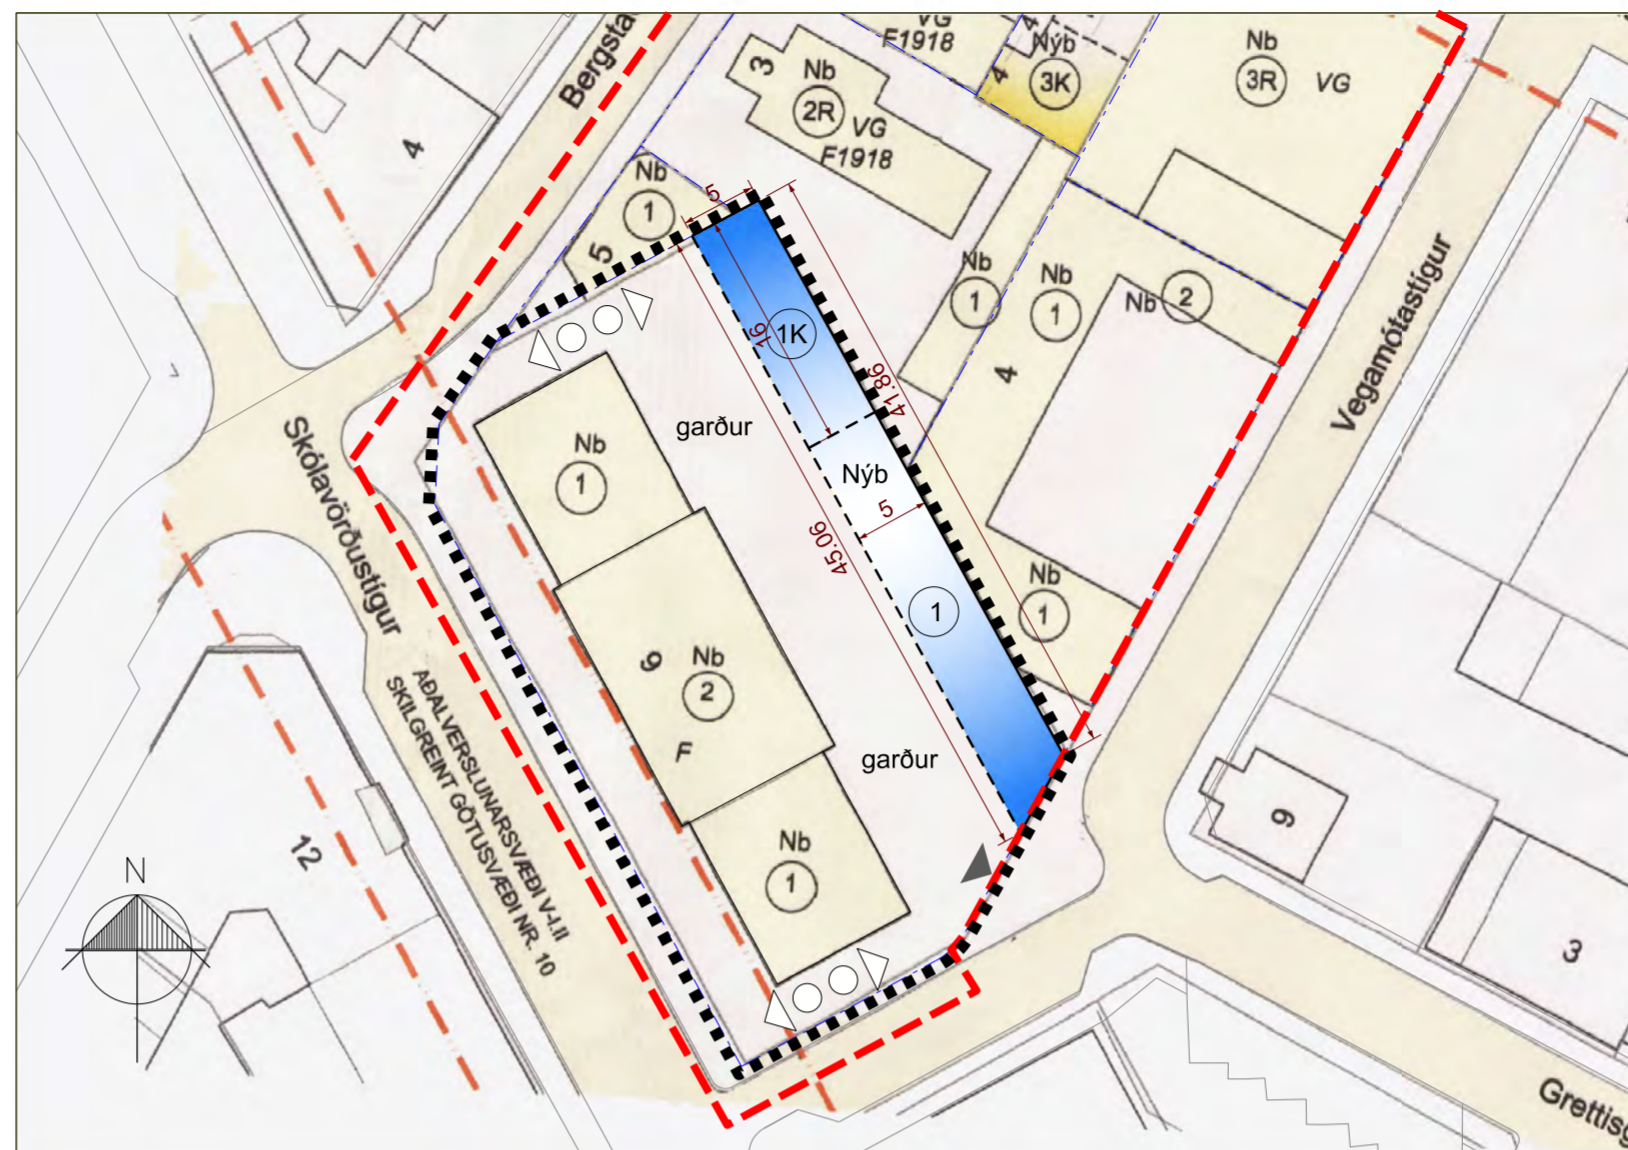
Tillaga að breytingu á deiliskipulagi mkv. 1:500

SKIPULAGSMÖRK. Lögð er til breyting á mörkum deiliskipulagsins í samræmi við hnitsett lóðamörk þar sem skipulagsmörk liggja meðfram lóð Skólavörðustígs 9 við Vegamótastíg.

NÝBYGGING. Til að auka nýtingu lóðarinnar er ráðgert að reisa lága nýbyggingu í fangelsigarðinum sem ætluð er fyrir veitingastarfsemi. „Meginmarkmið og leiðarljós“ kafa II Sjálfbær lífvænleg og kolefnishlutlaus borg í Aðalskipulagi eru höfð til hlíðsjónar. Lóð hegningarhússins er umkringd steinvegg sem myndaði hinn eiginleg fangelsigarð og er veggurinn að mestu leyti hlaðinn úr grágrýti. Við upphaf framkvæmdanna var gerð athugun vegna forleifa á lóðinni (í fangelsigarði) en ekkert fannst. Liggur fyrir skýrsla þar um frá Fornleifastofnun Íslands. Nýbygging telst hér sem matshluti 2.

Byggingareitur nýbyggingarinnar er áætlaður 5 m breiður frá innri hlið steinveggjar á lóðamörkum eflir endilöngum norðurhluta lóðarinnar. Nýbygginguna skal byggja upp að steinveggnum þannig að steinveggurinn mynd bakhlíð byggingar, sjá snið á skýringaruppdráttum. Áætlaður grunnflötur nýbyggingarinnar er allt að 160 m² með möguleika á allt að 50 m² kjallara í vesturenda. Hönnun skal miða að því að nýbyggingin virki sjónrænt sem hluti af garðinum þ.e. yfirbyggður hluti lóðar. Bygging skal hafa sama þakhalla og hegningarhúsið og lagt sambærilegum þakflisum. Sjá skýringarmyndir.

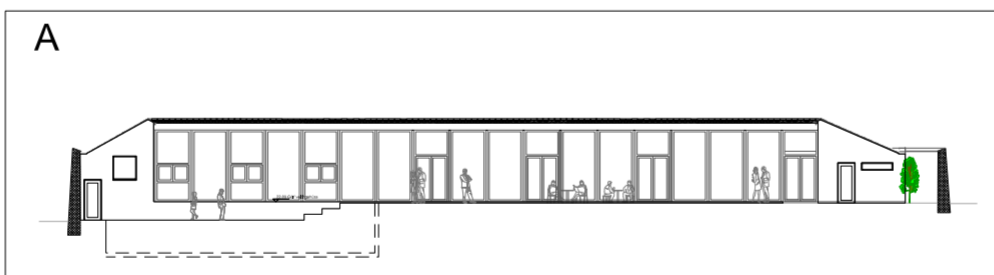
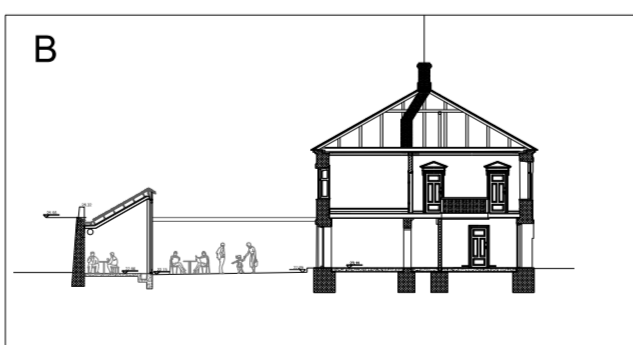
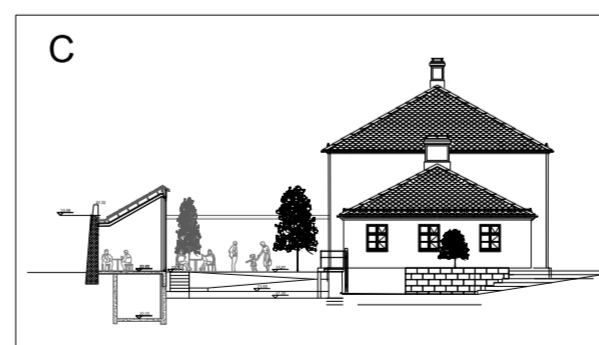
Skýringarmyndir snið, mkv. 1:400

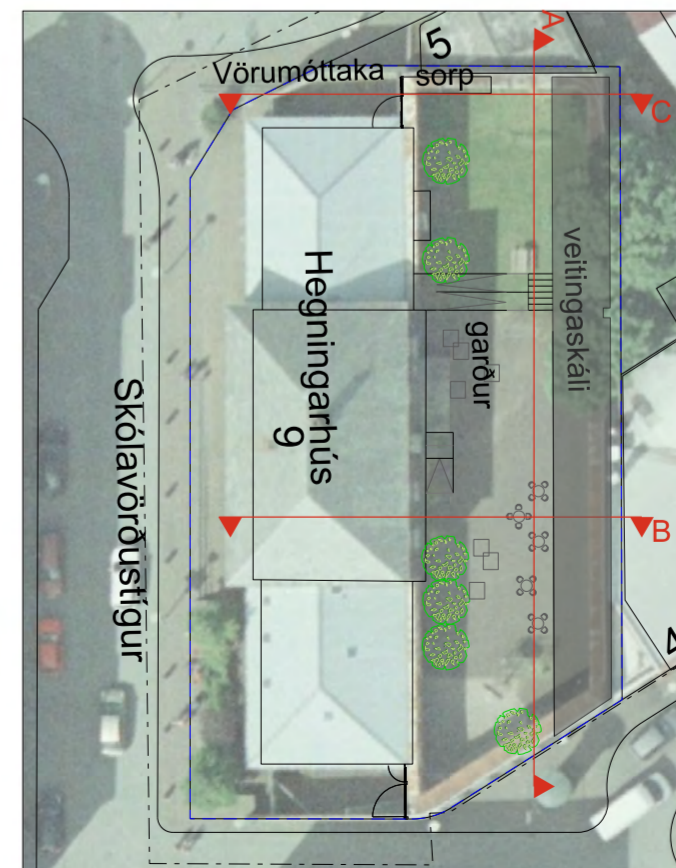
Skýringarmynd, grunnmynd mkv. 1:500

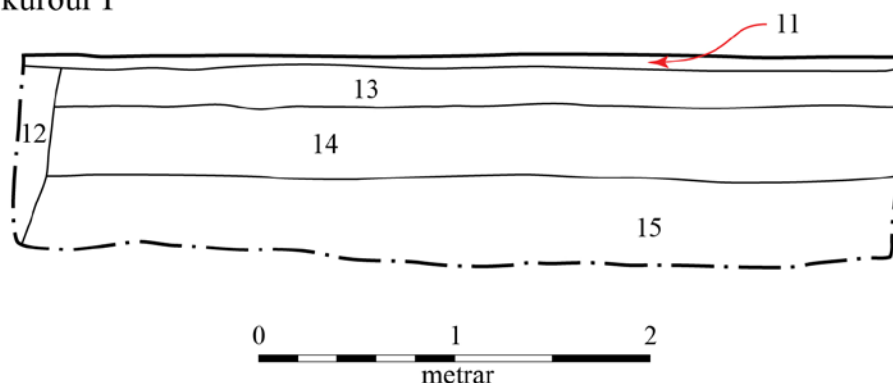
Skurður I

Mynd 2: Sniðteikning, skurður I

Skurður 1 var nyrstur skurðanna fjögurra. Hann var staðsettur um 9,8 m frá norðurvegg garðsins og 6,6 m frá austurhlið/bakhlið Hegningarhúss. Skurðurinn sneri hornrétt á stefnu hússins og var 4,5 m að lengd. Enga mannvist var að var að finna í snið (sjá nánari lýsingu á lögum í viðhengi 1).

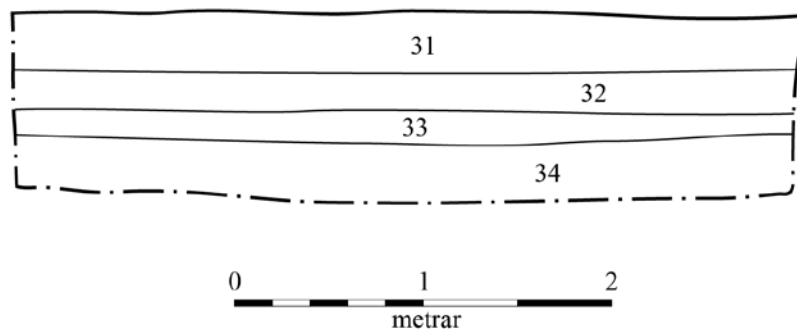
Mynd 4: Sníðteikning, skurður III

Skurður III var 14,80 m sunnar en skurður II og var 5,8 m frá austurhlið Hegningarhússins. Hann var 4,2 m á lengd. Í skurði III, líkt og í skurði II var þykkt (um 30 cm) sandlag efst [31]. Neðan við það var móöskulitað lag [32] frá um 30 cm dýpi og niður á um 55 cm dýpi. Í laginu voru stöku móöskulinsur en annars var það blandað. Í umræddu lagi (lagi nr. 2) fannst eini gripur rannsóknarinnar, glerjað leirkerabrot. Neðan við það var gráleit gjóska (sem ekki var greind), [33], en neðan gjóskunnar var leirkennt lag [34] niður á klöpp sem var á 70-80 cm dýpti (sjá nánar viðhengi 1)

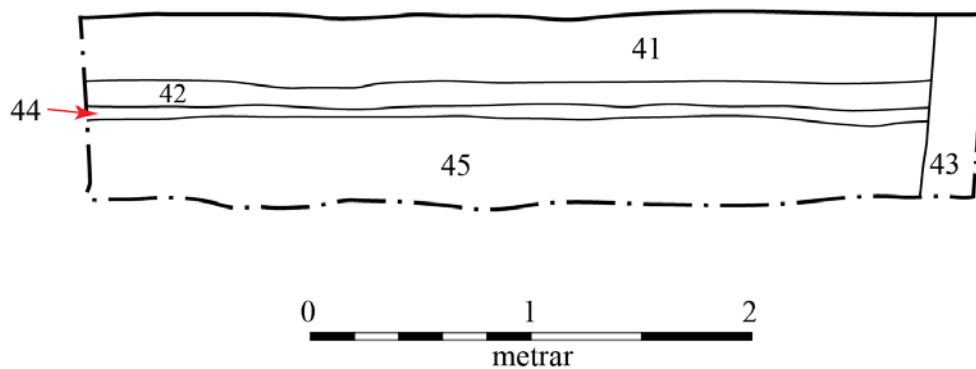
Mynd 5: Snidteikning, skurður IV

Skurður IV var grafinn fast upp við steinhlaðna girðingu austanvert við garðinn, og var suðurendi skurðarins 10,30 m frá SA-horni húsagarðsins. Sá skurður var 4 m að lengd. Í honum var nýleg sandlinsa efst (30 cm), [41], og þar fyrir neðan blandað malarlag [42] áður en komið var niður á lag sem var blandað móösku [44] en það lag hafði verið skorið, [43], þegar steinveggur hússins var hlaðinn. Neðan við móöskublandaða lagið var grábrúnt lag sem í var óþekkt gjóska (ekki greind) uns komið var niður á klöpp á um 80 cm dýpi (sjá nánar viðhengi 1)

Gjóska sú er slitur sáust úr í sniði í skurði IV var ekki greind. Allar líkur eru á því að þetta sé gjóskulag úr Kötlu, sem gjarnan er kallað Katla ~1500. Það lag finnst víða í Reykjavík og var það nokkuð undir þeim lögum sem blönduð voru móösku og staðfestir aðeins að umrædd löng séu mikið yngri en frá 16. öld.
