# **554 MIÐSTÖÐ MENNTUNAR, MENNINGAR OG ÍÞRÓTTA Í ÚLFARSÁRDAL**

**Ferlimál - Aðgengisúttekt**

**Mars 2023**

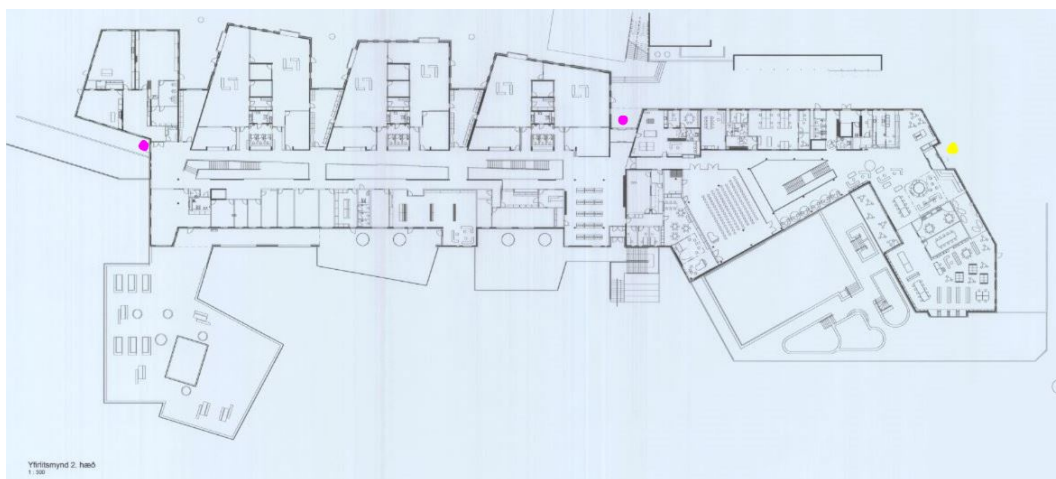
**Mynd 3.1-2** Dalsskóli – bókasafn - sunnlaug 2. hæð – fjólublá doppa sýnir innganga leik- og grunnskóla, gul doppa sýnir inngang bókasafns og sunnlaugar.

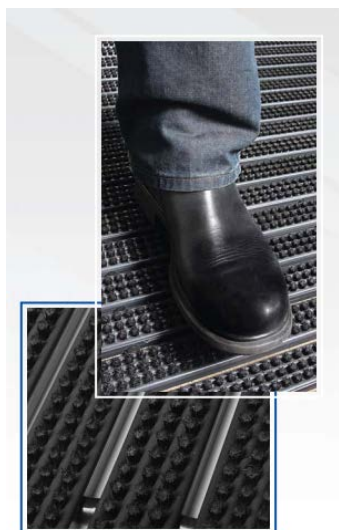
**Mynd 3.1-3** Rimlamotta

Aðalinngangur skólans er að vestanverðu, þröskuldur er innan viðmiðunarmarka. Gúmmímottur eru við dyrnar að innanverðu, lagt er til að skipta þeim út og setja rimlamottur, sjá mynd hér til hliðar. Þessi mottugerð er auðveldari fyrir þá sem nota hjólastól eða hjólagrind.

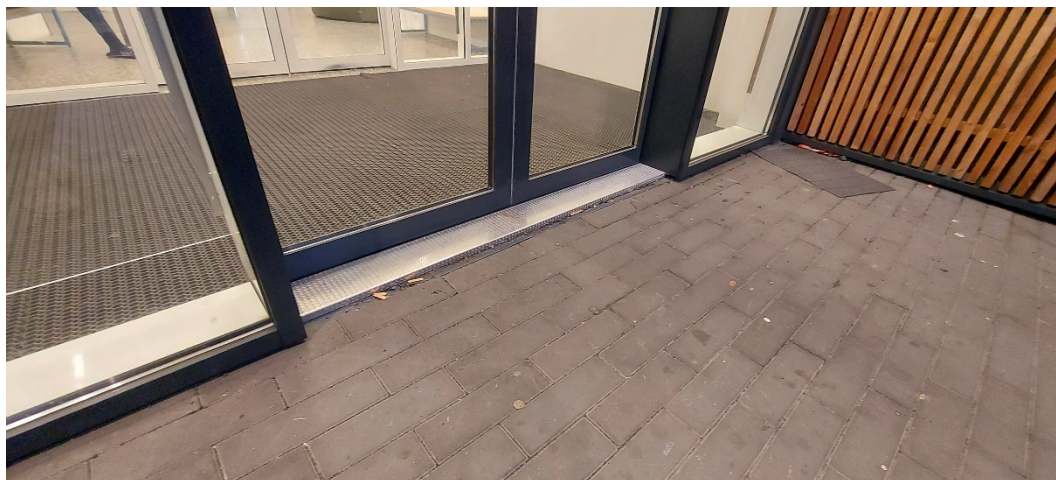
Mynd 3.1-3 Inngangur að norðanverðu á 2. hæð

Við innganginn að norðanverðu á 2. hæð þarf að skoða að setja þríkantslista við stálþröskuld og skipta út gúmmímottum fyrir rimlamottur eins og við aðalinngang.

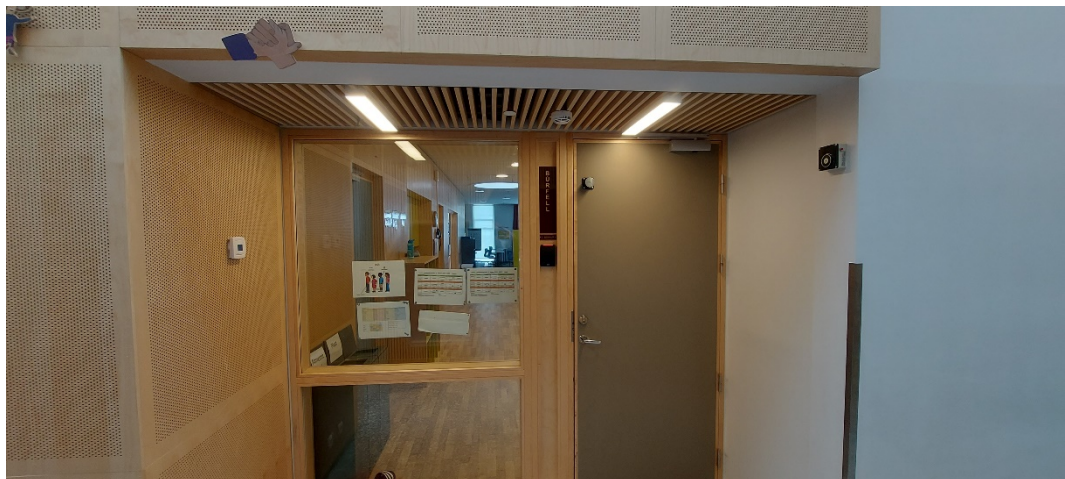
Þegar komið er inn um aðalinngang skólanna (leik- og grunnskóla) er ekkert sem tekur á móti til að vísa veginn, ekki einu sinni hvort leikskólinn sé til hægri eða vinstri. Fyrir einstakling sem er að koma í skólann í fyrsta sinn, á í töluverðum erfiðleikum að finna t.d. skrifstofu skólans upp á eigin spýtur. Skólafundur eru ekki merktar frá ganginum heldur er merkingin inni í innskotum við inngangshurð. Merkingin er mjög ólæsileg.

**Mynd 3.10-1** Inngangur inn í kennslustofur eru dregnar inn frá gangi. Merking á stofuheitum er svört merking við hlið hurðar, eins og sjá má á myndinni er erfitt að lesa hvað stendur.

Það verður að bæta verulega úr merkingum og láta þær t.d. standa út frá veggnum þannig að þær séu auðséðar frá ganginum. Ennfremur er lagt til að við innganga verði sett yfirlitskort þannig að auðveldara verði fyrir fólk að rata um skólabyggingar.

- 1) Merkingar og leiðarvísar í byggingum og á lóð, hvert á fara til að komast á áfangastað.
- 2) Lagfæra aðstöðu hreyfihamlaðra í útistúku sbr lið 6.5.

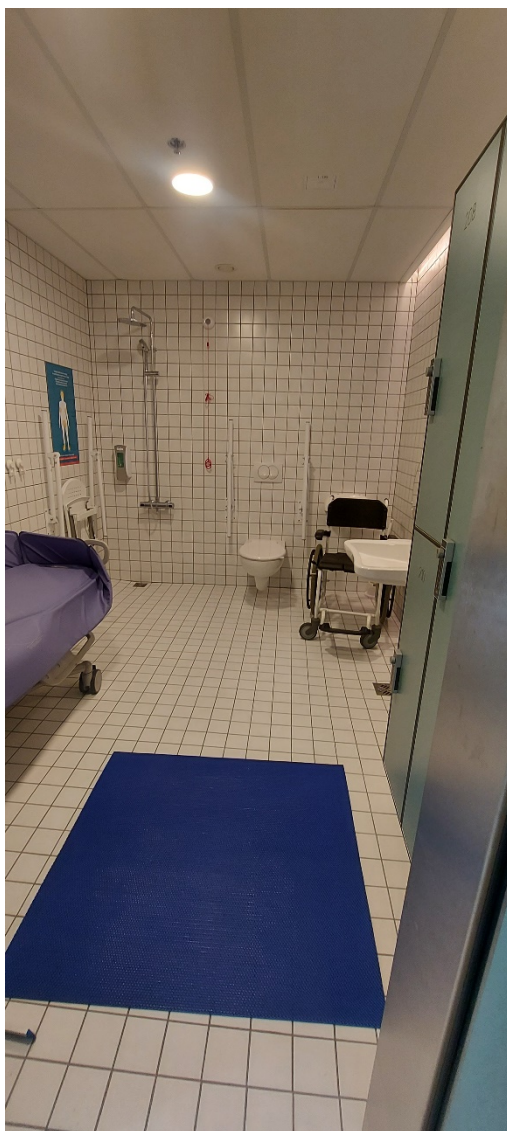
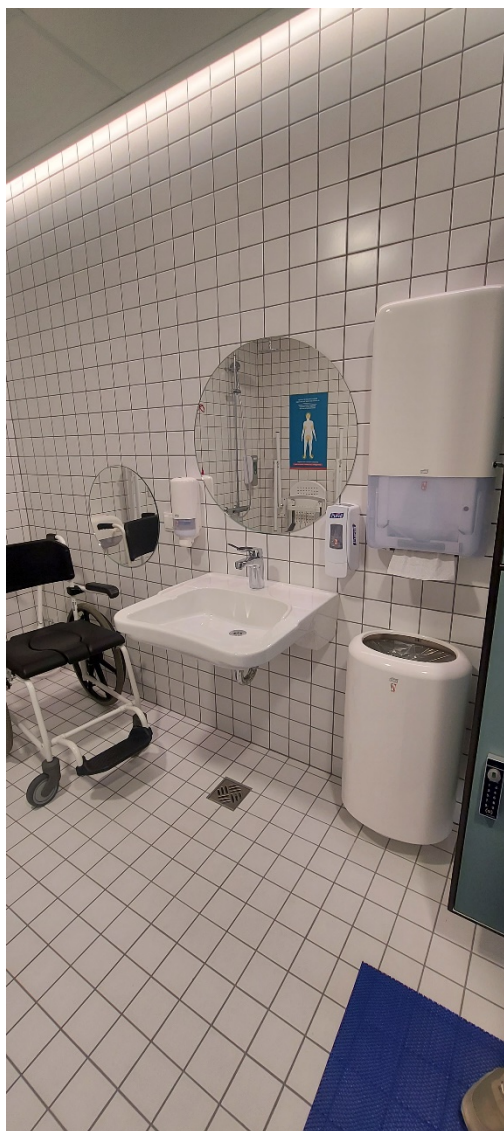
Mynd 4.2-1 Sérklefi í sundlaug

Við enda gangins (eftir að hafa farið framhjá kvenna- og karlalefa) er annar minni gangur sem leiðir fólk að sérklefum sem eru 2 talsins. Þeir eru rúmgóðir og útbúnir ýmsu eins og sjá má á myndum 4.2-1 og 4.2-2. Þó er gerð athugasemd við að sami litur er á gólf-, vegg- og loftflísunum sem er mjög óhentugt fyrir sjónðapra notendur. Ennfremur eru speglar ekki rétt útfærðir, þeir eiga skv. leiðbeiningum Mannvirkjastofnunar um algilda hönnun snyrtinga og baðherbergja að vera staðsettir 90cm frá gólfi og ná 190 cm frá gólfi og staðsettur fyrir ofan vaskinn.

- 4) Setja upp handlista við tröppur þar sem vantar. Það er ekki nóg að handlisti sé öðrum megin, þar sem ólíkt er hvorum megin styrkur fólks er.
- 5) Yfirfara sérklefa sundlaugar og gera úrbætur sbr. lið 4.2 hér að framan.

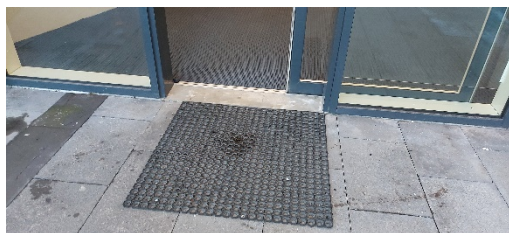
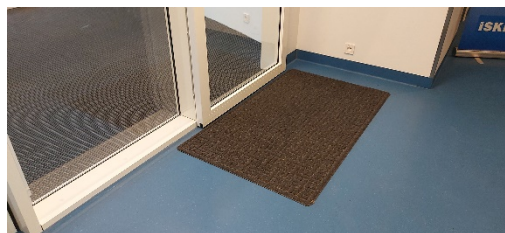
Mynd 6.1-2 Laus motta við fremri inngangshurð

Fyrir utan fyrri rennihurðina er laus gúmmímotta sem verður að fjarlægja (mynd 6-1), hún er hindrun fyrir einstaklinga sem nota hjólastól þar sem mottan er ekki niðurfest, getur einnig verið hamlandi fyrir gangandi, auðvelt að hnjóta um mottuna. Þegar inn er komið í millirýmið er niðurfeldar gúmmímottur sem uppfylla kröfur. Fyrir innan innri inngangshurðina er laus motta á gólfi sem þarf að festa niður á einhvern hátt eða fjarlægja (mynd 6.1-3).

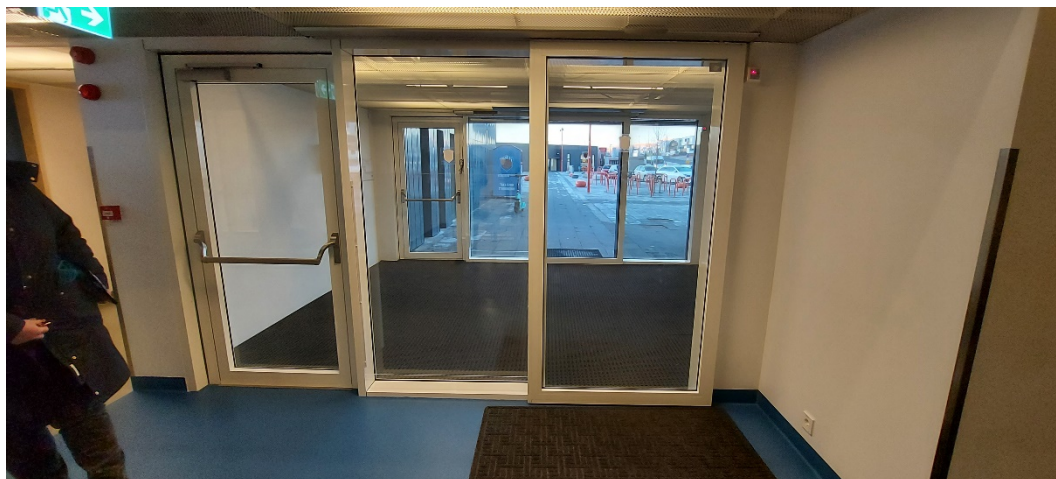
Mynd 6.1-4 Aðalinngangur íþróttamiðstöðvar

Það vantar allar merkingar við aðalinngang, bæði fyrir utan og að innan, sem gerir þeim sem eiga við áttunarvanda að etja, erfitt að finna hvert þeir eiga að fara.

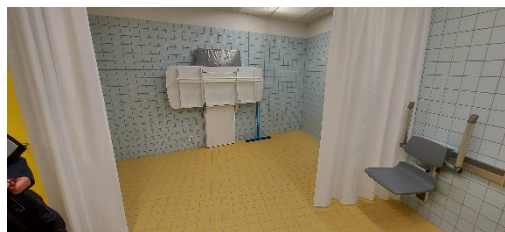
Mynd 6.3-1 Sérklefi í íþróttamiðstöð

Það er einn sérklefi sem tilheyrir Framheimilinu, hann er staðsettur á ganginum sem tengist sundlauginni. Klefinn er stór og uppfyllir þau viðmiðunarmörk sem sett eru um aðgengi fyrir alla. Ólíkt sérklefunum í sundlauginni þá eru ólíkir litir á gólfi, veggjum og lofti sem er mjög gott fyrir þá sem eru sjóndaprir.

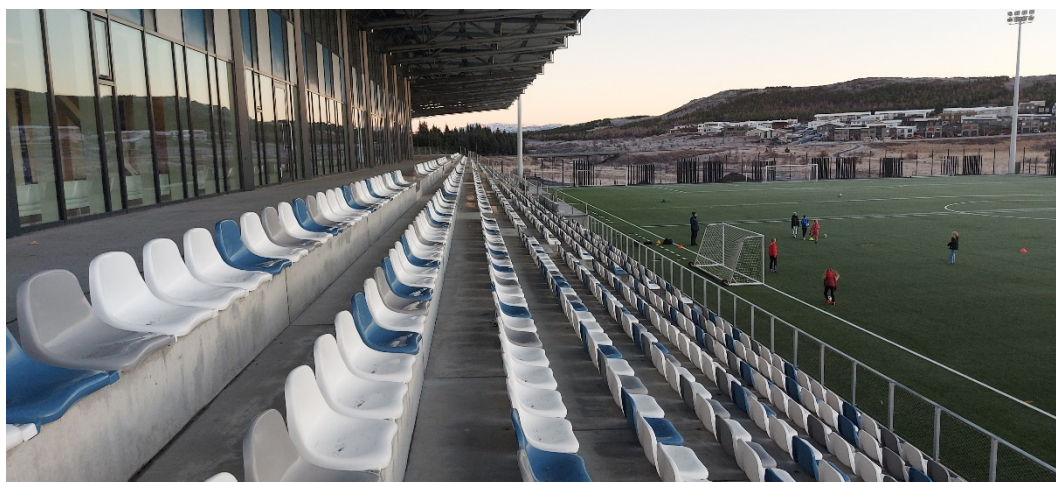
Mynd 6.5-1 Stúkan við aðalvöll

Stúkan er staðsteypt með áföstum harðplastsætum í framlitum.

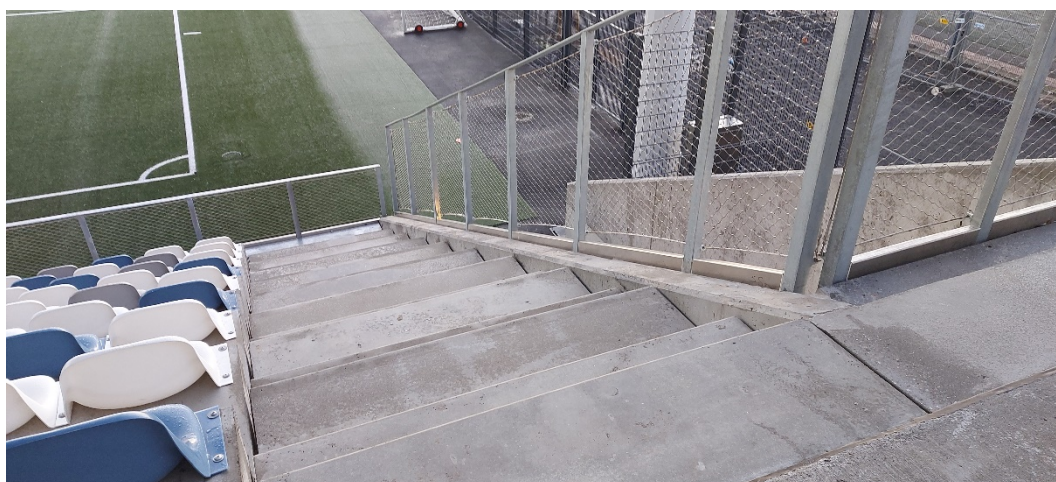
Mynd 6.5-2 Tröppur í stúku

Það vantar alla handlista til að fara upp og niður tröppur til að komast að sætum, sem gestir svæðisins hafa kvartað sárlega yfir. Ennfremur vantar allar merkingar á tröppunef.

- 3) Merkja öll tröppunef á réttan hátt, þetta á við um tröppur inni og úti. Þetta á líka við tröppustallana á torginu milli sundlaugar/bókasafns og íþróttahúss.

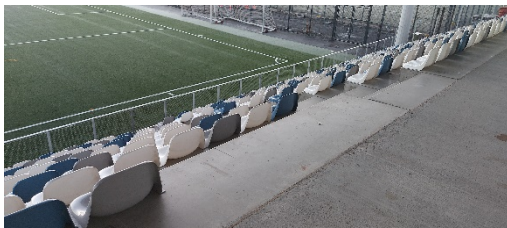
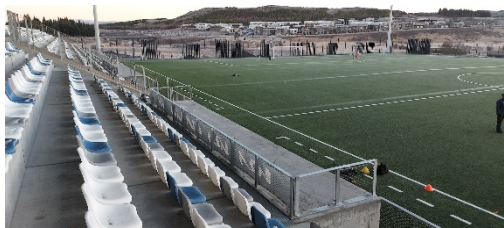
Mynd 6.5-3 Stæði fyrir hjólastóla

Gert er ráð fyrir hjólastólalastæði, þ.e. á vissum stöðum í stúkunni er sleppt harðplastsætum í efstu röðinni. Það er sem er mjög ábótavant er að það er ekki nein afmörkun á hjólastólalastæðum þannig að þau verða mjög órugg, beinlínis hættuleg, bæði

fyrir þann sem situr í hjólastól og þau sem sitja í sætum í næstu röðum fyrir neðan. Þessu þarf að kippa í liðinn hið snarasta, það er ekki hægt að bjóða hreyfihömluðum þessa aðstöðu eins og þetta er í dag. Rætt var um í úttektinni að mögulega væri besta lausnin að setja upp grindverk eins og nú þegar eru til staðar í stúkunni (mynd 6.5-4) til að halda heildarútliti hennar. Hæðin á grindverkinu, eins og sýnd er á mynd 6.5-4, er ekki of há þannig að hún blokki sýn á völinn fyrir þann sem notar hjólastól.

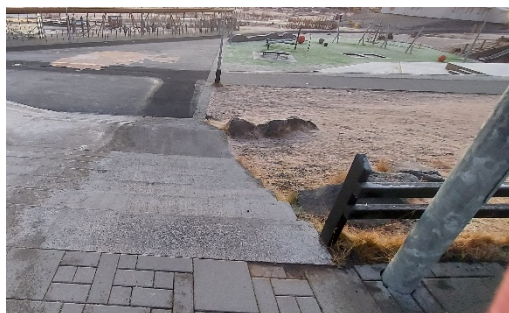
Mynd 7.2-1 Aðkoma að grunnskóla frá Úlfarsbraut

Skólalóð grunnskólans liggur vestan- og sunnanmegin við skólabygginguna, norðan megin eru minni garðar milli kennslustofa og aðkoma að skólanum frá Úlfarsbraut, mynd 7.2-1.

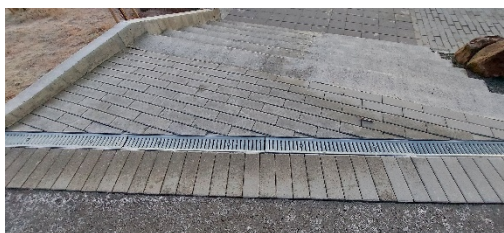
Við úttekt kom í ljós að það vantar allar merkingar á tröppunef alls staðar þar sem tröppur eru. Ennfremur vantar handlista í tröppur á vesturlóðinni. Athygli er vakinn á að frágangur hellulagnar við tröppurnar vestanmegin er ábótavant og eykur hættuna á að einhver slasi sig í misfellum.

**Mynd 7.2-3** Frágangur hellulagnar varasamur.

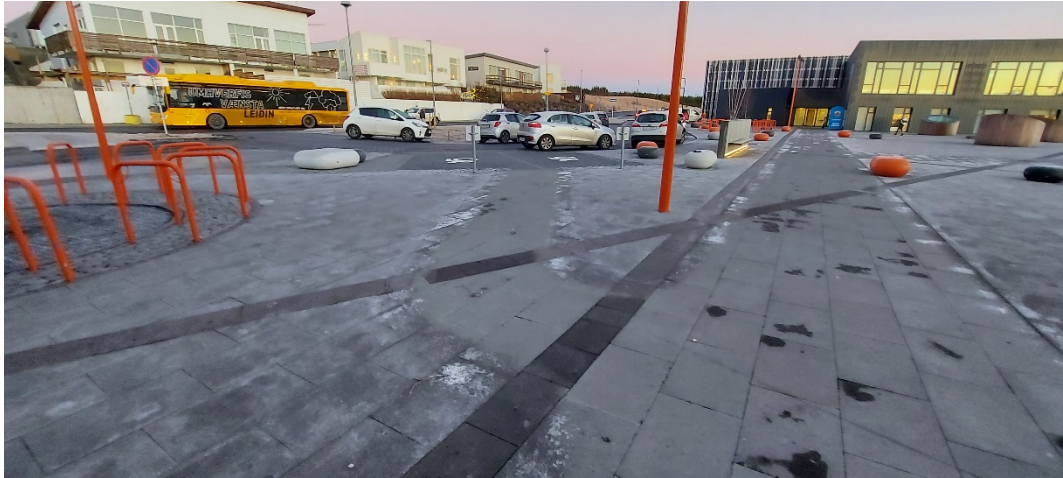
Torgið liggur milli bókasafnsins/sundlaugar og íþróttamiðstöðvar. Það vantar allar leiðilínur til að leiða frá bílastæði að aðalinngöngum bókasafns/sundlaugar og íþróttamiðstöðvar. Í dag er mjó rönd snjóbrædd frá bílastæði fatlaðra og að inngangi en

rekstrarstjóri og sundlaugarstjóri myndu gjarnan vilja sjá stærri svæði snjóbrædd til að auka öryggi gesta, sérstaklega þeirra sem eldri eru.

**Mynd 7.3-1** Snjóbrætt svæði frá bílastæðum hreyfihamlaðra.

- 8) Bæta lýsingu og snjóbræðslu á torginu milli sundlaugar/bókasafns og íþróttahúss.
- 9) Gera úttekt á hljóðvist í grunnskólanum (sérstaklega gangar og mötuneyti) og ráðast í viðeigandi úttektir í samræmi við niðurstöður úttektar.

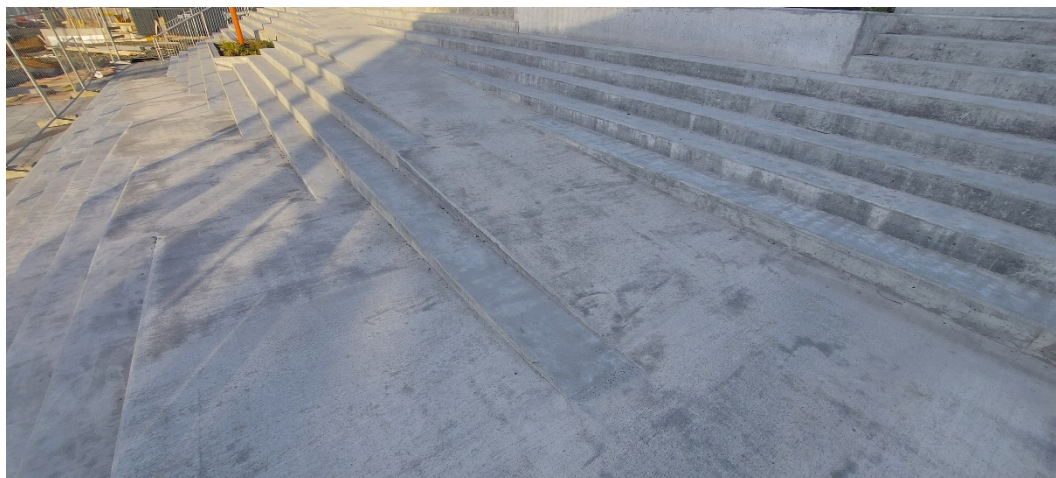
Tröppurnar enda á mjög sérstakan hátt vegna rampans, sjá mynd 8-4. Þessi frágangur getur valdið slysum hjá sjónhöfum/blindum einstaklingum, hæðarmismunur er það lítilt að hann veldur slysum.

**Mynd 7.3-4** Mörk þrepa og ramps er ekki greinilegur og stórhættulegur.

Yfirborðfrágangur á setstöllunum er það sléttur að áhyggjur vakna hvernig viðnám verði að vetrarlagi þegar kólna fer og hálsa myndast. Það er snjóbræðsla í römpum en ekki í tröppum og það eru umsjónarmenn ekki ánægðir með. Íþróttastjóri íþróttamiðstöðvar vakti athygli á því að það er mjög slæm lýsing við tröppurnar/setstallana en það er inngangur inn í íþróttamiðstöðina neðan við setstallana sem er mikið notaður, þ.e. tröppur austan megin.
