555 ÁRBÆJARSAFN
Ferlimál - Aðgengisúttekt

Mars 2023

Skoðun á húsnæðinu

Að beiðni Umhverfis -og skipulagssviðs Reykjavíkurborgar hefur VSÓ Ráðgjöf gert aðgengisúttekt í húsakosti Árbæjarsafns sem opinn eru gestum og gangandi. Í þessari yfirferð var ákveðið að skoða ekki þau hús þar sem starfsmenn eru einir með aðgang að. Hvert safnhús á útisvæðinu var skoðað og sérstaklega var skoðað hvernig aðgengi er um aðalinngang og svo hvernig og hvort aðgengi er mögulegt innan hússins. Lagðar eru fram hugmyndir um hvaða úrbætur þarf að ráðast í svo hreyfihamlaður einstaklingur geti komist ferða sinna klakklaust og njóti þess sem húsnæðið hefur upp á að bjóða til jafns við aðra.

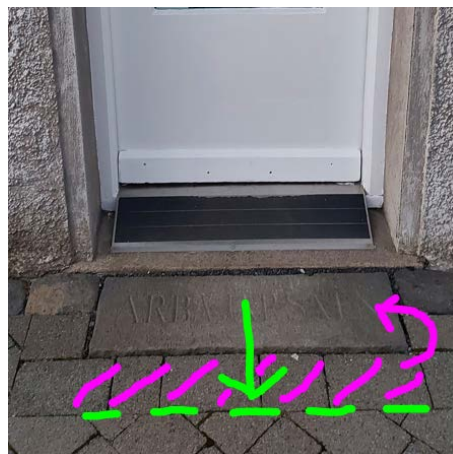
Inngangur austanmegin: Umferðarbreidd hurðar er 77 cm, þetta er ekki að uppfylla byggingarreglugerð sem segir að „hindrunarlaus umferðarbreidd allra inngangsdýra bygging skal minnst vera 0,83m...“.

Við inngang austanmegin er stálrampur við þröskuldin til að auðvelda notendum hjólastóla og hjólagrinda að komast leiðar sinnar. Hann er of brattur og lagt er til að gera breytingar þar til að milda hæðarmismuninn. Sjá pkt. 1 í tillögum að úrbótum hér að neðan.

Mynd 2.1-1 Inngangur austanverðu

1. Færa hlaðsteininn „Árbæjarsafn“ frammar, í raun að færa steininn að grænu brotalinunni á mynd hér að neðan, til að fá meira rými til að lengja stálrampinn án þess að hylja yfir hlaðsteininn. Hellusteinarnir sem verða teknir upp verða settir í gatið sem myndast við steypa innskotið.

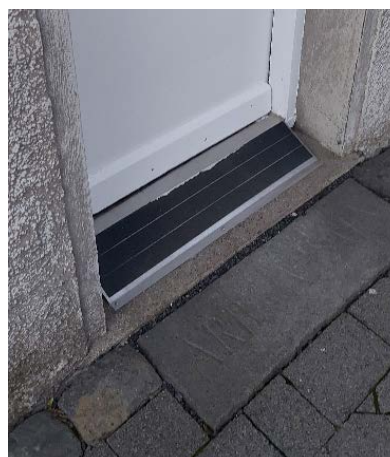
Mynd 2.1-2 Inngangur austanverðu, þröskuldur

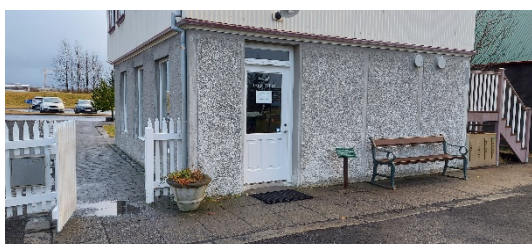
Mynd 2.1-3 Inngangur vestanverðu

Inngangur vestanmegin: Umferðarbreidd hurðar er 88 cm, uppfyllir byggingarreglugerð.

Við inngang vestanmegin er lagt til að setja sambærilega stálramp til að auðvelda umferð um hurðina, það er 3 cm kantur sem er of hár.

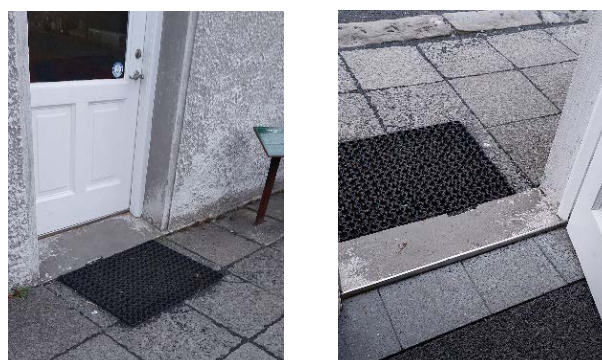
Mynd 2.1-4 Inngangur vestanverðu, þröskuldur

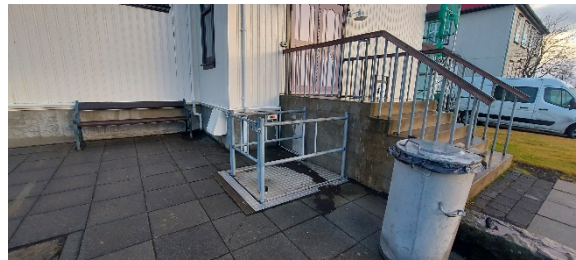
Sett hefur upp lyfta við hlið steypra trappna við aðalinngang hússins. Aðgengi er gott inn á aðalhæðina þar sem m.a. er að finna salerni fyrir hreyfihamlaða. Ekki er aðgengi fyrir hreyfihamlaða upp á 2. hæð þar sem er að finna sýningarrými um sögu hússins sem íþróttahús og kirkja.

Mynd 2.3-2 Lyfta fyrir hreyfihlaða við inngang ÍR-húss

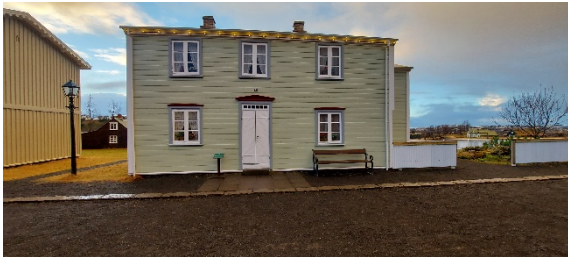
Mynd 2.4-1 Aðalinngangur

Aðgengi að þessu 189 ára er ekki gott og fullnægir ekki gildandi byggingarreglugerð sem eðlilegt er þar sem nýjasta uppfærsla reglugerðarinnar er nokkurra mánaða gömul. Húsið er ekki aðgengilegt einstaklingum í hjólastólum vegna þrengsla innandyra, og umferðarbreidd inngangshurðar er 66cm. En það má á fallegan hátt bæta aðgengi að húsinu þannig að þeir sem

búa við skerta færni í fótum en þurfa ekki hjólastól eigi hægara um vik að komast inn í húsið. Núverandi hæðarmunur við aðalinngang eru 36 cm.

1. Gera betri aðkomu að aðalinngangi með því að útbúa betri stall með rampa. Efni í samræmi við aldur húss. Sjá tillögu í viðhengi.

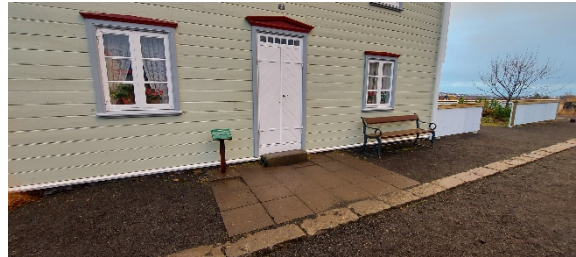
Mynd 2.4-2 Aðalinngangur

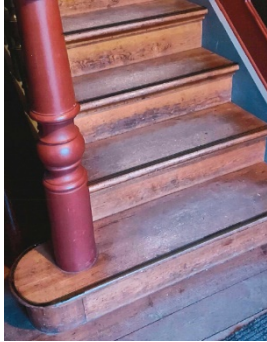
Lækjargata 4 er hús á tveimur hæðum, timburstigi tengir saman hæðirnar. Það vantar að merkja tröppunefin þannig sjóndaprir eigi auðveldara að fara niður stigann.

1. Gera betri aðkomu að aðalinngangi með því að útbúa betri stall með rampa. Efni í samræmi við aldur húss. Sjá tillögu í viðhengi.
2. Tröppunef í timburstiga. Lagt er til að pússa upp stigann og bæsa í sama lit og fyrr. Tröppunefin verða bæsuð í dökk brúnum lit, röndin verður að ná alla breidd þrepsins, sjá mynd hér að neðan.

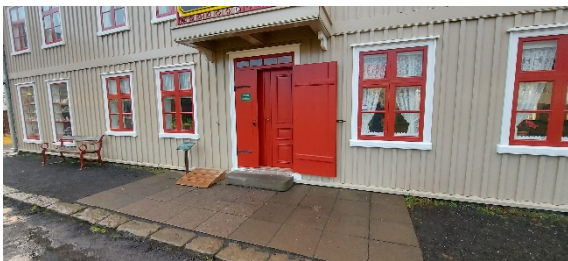
Aðalinngangur inn í húsið er að miðju framanverðu (norðanmegin) og er hurðin 2 vængja hurð. Breiðari vængurinn, sem er alla jafna opinn á opnunartíma safnsins, er með umferðarbreidd 66 sm. Mögulegt er að opna hinn vænginn og þá uppfyllir umferðarbreiddin viðmiðunarmörk sem sett eru um aðgengi fyrir alla. Það er hæðarmismunur við innganginn eins og sjá má að mynd hér að neðan.

Mynd 2.5-1 Aðalinngangur Lækjargata 4

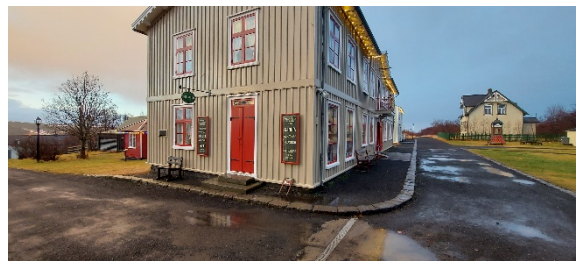
Í austurenda hússins er að finna Krambúð safnsins. Inngangshurðin er einnig með 2 hurðavængjum og eru báðir ávallt opnir þegar búðin er opin og þá uppfyllir umferðarbreiddin viðmiðunarmörk sem sett eru um aðgengi fyrir alla. Hér er þó töluverður hæðarmismunur frá yfirborði utandyra að yfirborði innandyra í búðinni.

Mynd 2.5-2 Inngangur að Krambúðinni

3. Festa niður gólfmottu.
4. Loftlýsing. Skipta um styrkleika og lýsingarflokk t.d. Warm white.
5. Inngangur að krambúð. Útbúa stall með rampi og tröppum. Sjá tillögu í viðhengi.

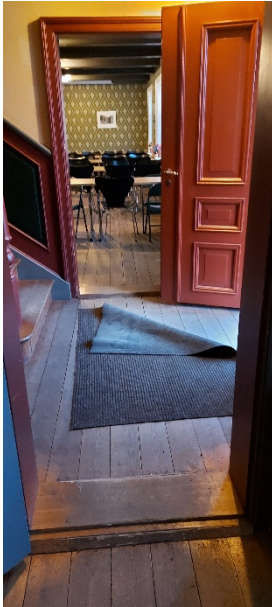
Gólfmotta sem fyrir innan aðaldyrnar er til vansa eins og hún er í dag, það þarf að ganga betur frá henni þannig að hún skapi ekki slysaheattu fyrir þá sem fara um, t.d. blindir, sjóndaprir eða fótalúnir, geta auðveldla flækst í mottunni og dottið um koll.

Mynd 2.5-6 Golfmotta við aðalinngang

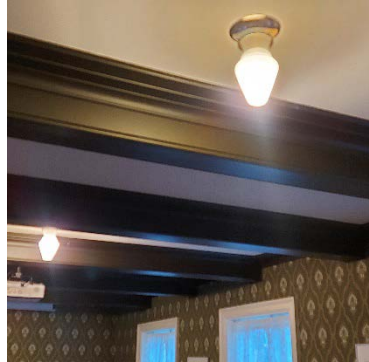
Mynd 2.5-7 Loftljós í sal

Loftlýsing í salnum í vesturenda hússins veldur glýju.

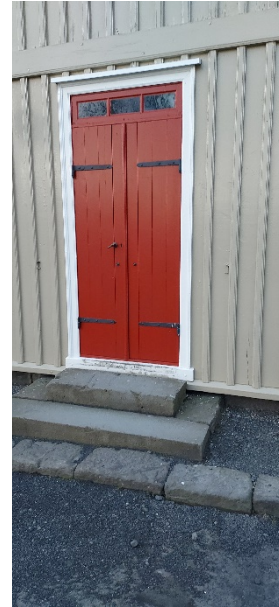
Mynd 2.5-8 Krambúð – inngangur

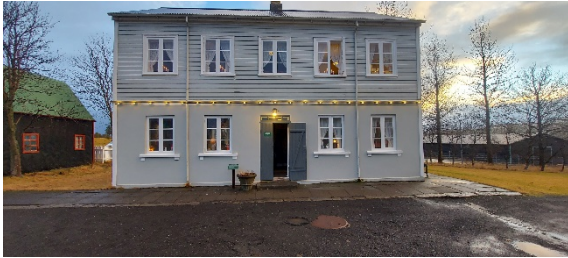
Umferðarbreidd inngangshurðar er 75 og er ekki að uppfylla viðmiðunarmörk sem sett eru um aðgengi fyrir alla. Ennfremur er hæðarmismunur frá yfirborði utandyra að yfirborði inni í húsi. Það er hægt að leysa úr því svo að hægt sé að komast inn í húsið þó svo að hjólastóll eigi erfiðara um vik sökum þrengsla í 174 ára gömlu húsi.

Mynd 2.6-1 Aðalinngangur Líkn

1. Gera betri aðkomu að aðalinngangi með því að útbúa betri stall með rampa. Efni í samræmi við aldur húss. Sjá tillögu í viðhengi.

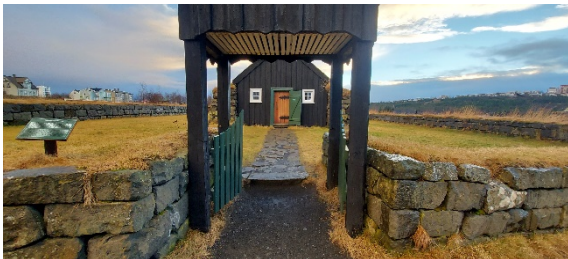
Mynd 2.9-1 Kirkjan

Kirkjan er þröng og lág, inngangur er ekki að uppfylla þau viðmiðunarmörk sem sett eru um aðgengi fyrir alla varðandi umferðarbreidd hurðar (breidd inngangshurðar er 76 sm) né hæð á þröskuldi (þar er hæðarmismunur 22 sm.)

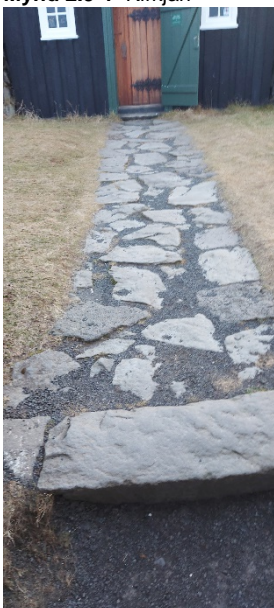
Aðkoma að kirkju er í stöllum frá kirkjuhlið í göngustíg safnsins.

Mynd 2.9-3 Steinlögn

1. Lagt er til að taka upp stétt frá göngustíg að kirkjuhúsi og endurleggja hana og fjarlægja um leið öll þrep á leiðinni. Með því að leggja á nýjan leik er hægt að rétta af steina og þétta þannig að betra verður að ganga á steinlögninni. Sjá tillögu í viðhengi.

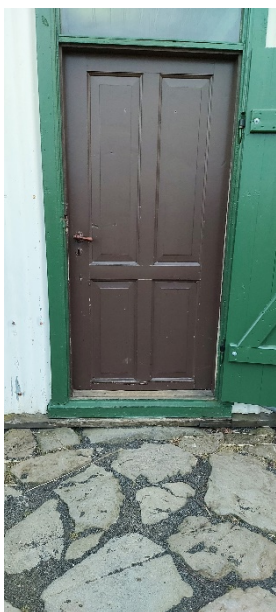
Mynd 2.11-1 Aðalinngangur í Árbæ

Aðalinngangur í Árbæ er með umferðarbreidd 87 cm og uppfyllir þau viðmiðunarmörk sem sett eru um aðgengi fyrir alla. Hurðaop innandyra uppfylla það sömuleiðis. Það sem er hamlandi er hæðarmismunur frá yfirborði utandyra og yfirborði innandyra sem eru ~17cm.

1. Fyrir framan Árbæ er steinlögn sem er erfið yfirferðar jafnt fötluðum og fullfrískum. Lagt er til að stéttin verði tekin upp og endurlögð, rétt af og um leið gert betra aðgengi að inngöngum bæjarins fyrir gesti og starfsmenn safnsins. Sambærileg steinlögn hefur verið lagfærð í Einarsgarði með góðum árangri. Fyrir framan aðalinngang er æskilegt að gera stall og ramp úr öðru efni til að gera það aðgengilegra hjólastóla- og göngugrindanotendum, t.d. með hellugerðunum óðalsstein eða eyjabergi.
2. Lagt er til að það verði skoðað að setja handlista í takt við innréttingar við stigana upp á loft.

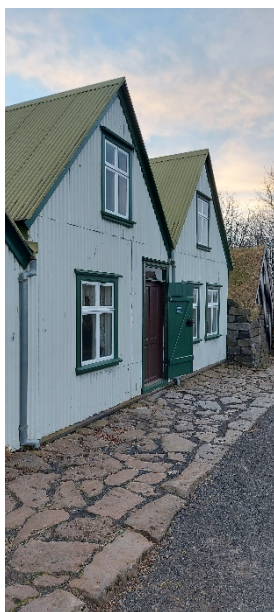
Mynd 2.11-2 Steinlögð stétt fyrir
framan Árbæ

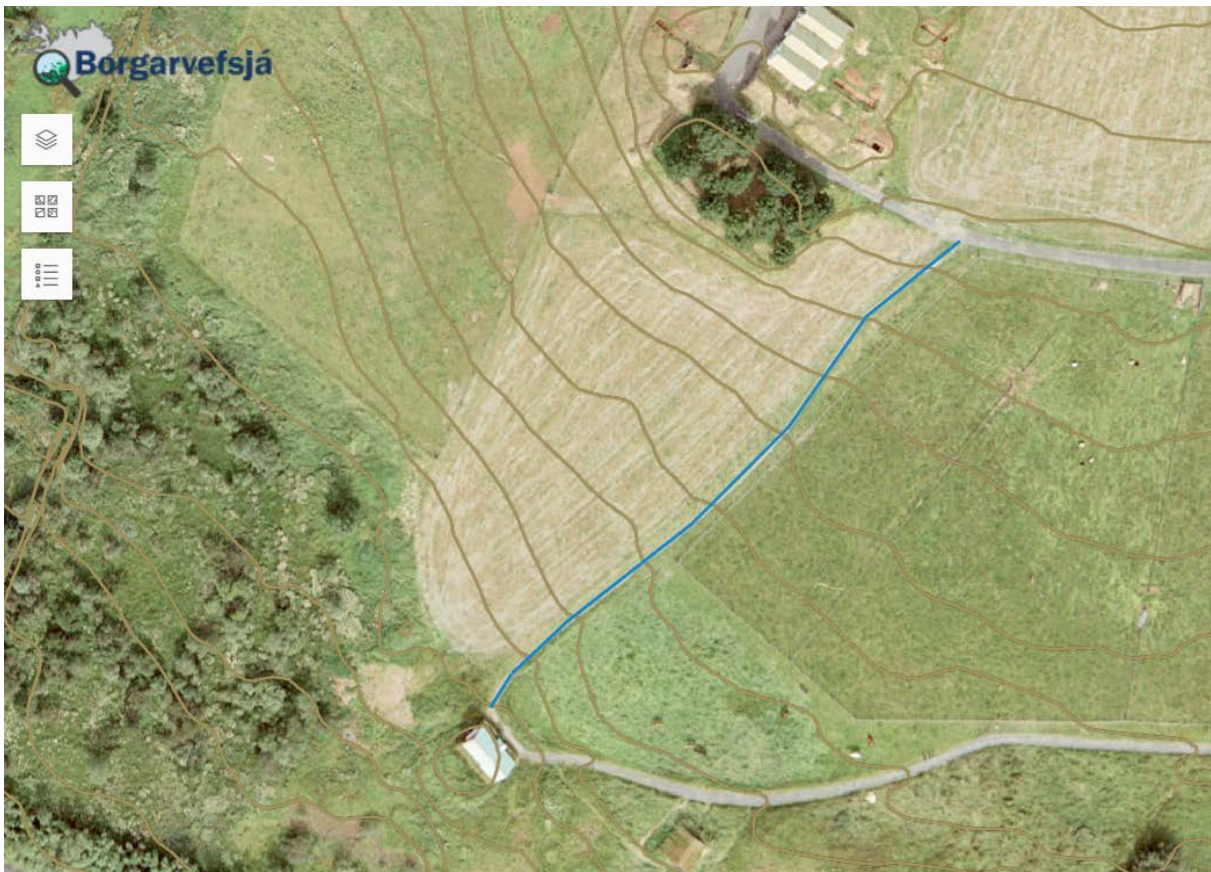
Þó fór fram umræða um ósk frá safnstjóra Borgarsögusafns, Guðbrandi Benediktssyni sem barst í tölvupósti áður en úttekt fór fram. Frá stígnum frá Árbæ eru leifar af stíg niður að skátaskálanum. Það er ósk um að hann verði endurgerður. Þegar þetta er skoðað á borgarvefsjóni þá er hægt að sjá að hæðarmunur efst og neðst í stígnum er um 8,7m, lengdin á núverandi stíg er 110m, sjá bláa línu í mynd hér að neðan.

Til að uppfylla staðla um aðgengi fyrir alla þá þarf að lágmarki 175 m langan stíg til að ná hámarkshalla 1:20 (5%) með viðeigandi hvíldarpöllum fyrir hverja 60cm hækkun. Í dag er aðgengi að skátaskálanum að suðaustan, góður og aðgengilegur stígur, þá er það mat úttektaraðila að það er safnið sjálft sem þarf að standa straum af kostnaði við endurgerð á stígnum að norðanverðu við skálann, hluti af almennu viðhaldi.

Mynd 2.13-1 Yfirlitsmynd af aðkomu að skátaskálanum

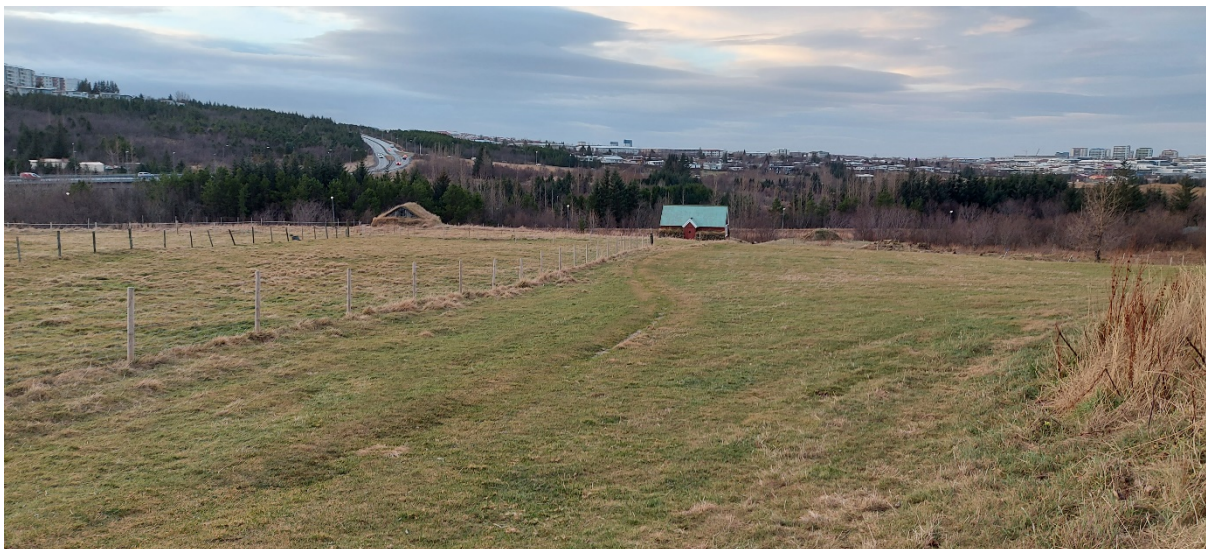
Mynd 2.13-2 Stígslóði að skátaskálanum

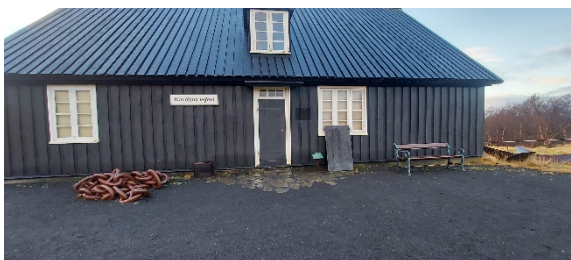
Mynd 2.16-1 Aðalinngangur Kornhúss

Umferðarbreidd inngangshurðar er 80cm, uppfyllir ekki þau viðmiðunarmörk sem sett eru um aðgengi fyrir alla.

Það er hæðarmismunur frá yfirborði utandyra og yfirborði innandyra upp á 30cm sem þarf að leysa.

1. Gera betri aðkomu að aðalinngangi með því að útbúa betri stall með rampa. Efni í samræmi við aldur húss. Sjá tillögu í viðhengi.
2. Tröppunef í timburstiga. Lagt er til að þússa upp stigann og bæsa í sama lit og fyrr. Tröppunefin verða bæsuð í dökk brúnum lit, röndin verður að ná alla breidd þröpsins, sjá mynd 2.16-4 hér að neðan.

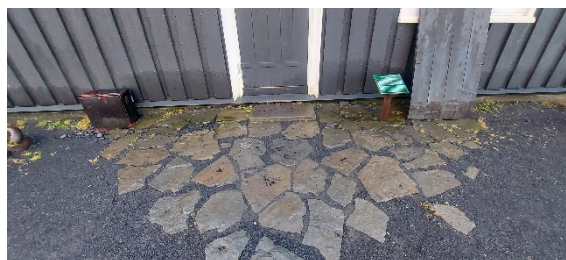
Mynd 2.16-2 Hæðarmismunur við inngang

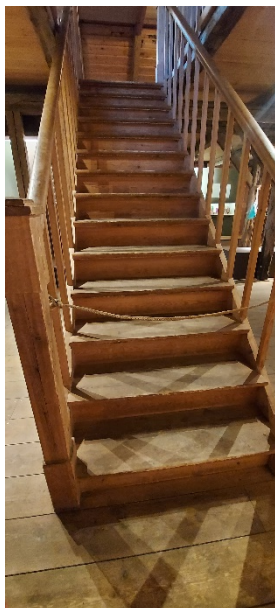
Mynd 2.16-4 Timburstigi í Kornhúsi

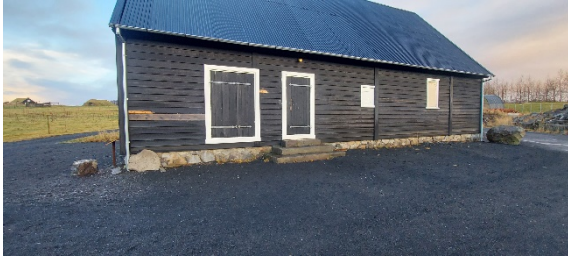
Mynd 2.17-1 Aðalinngangur Kornhúss

Umferðarbreidd inngangshurðar er 80cm, uppfyllir ekki þau viðmiðunarmörk sem sett eru um aðgengi fyrir alla.

1. Gera betri aðkomu að aðalinngangi með því að útbúa betri stall með rampa að utanverðu og að innan (hár þröskuldur). Efni í samræmi við aldur húss. Sjá tillögu í viðhengi.

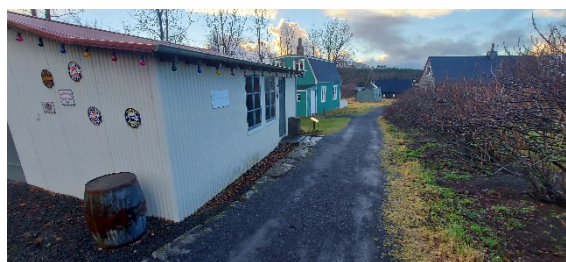
Mynd 2.19-2 Hæðarmismunur við inngang

1. Lagt er til að setja stálrampa (eins og Laugavegi 62) til að minnka hæðarmismun við innganginn að vestanverðu.
2. Lagt er til að jafna út hæðarmismuninn í innkeyrslunni þannig að hann verði jafnari og geri þeim sem nota hjólastóla og göngugrindur auðveldara að komast ferð sinna.
3. Varðandi hæðarmismun milli göngustígs og húss er lagt til að sett verði girðing (t.d. stakitt-girðing) sem fest verður við steinhleðslu til að varna falli frá göngustíg. Mælt er með því að girðingin verði máluð með lit sem skapar andstæður í umhverfinu en ekki með lit sem fellur inn í umhverfið.

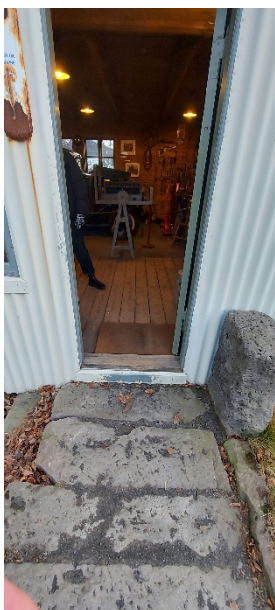
Mynd 2.19-3 Inngangur að vestanverðu

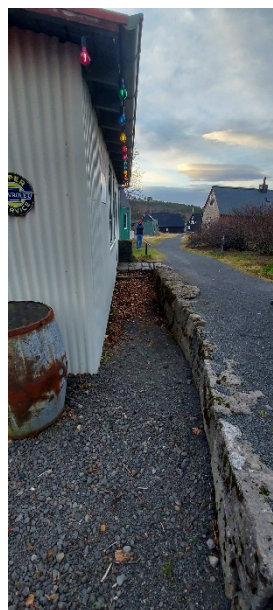
Mynd 2.19-4 Hæðarmunur milli göngustígs og húss

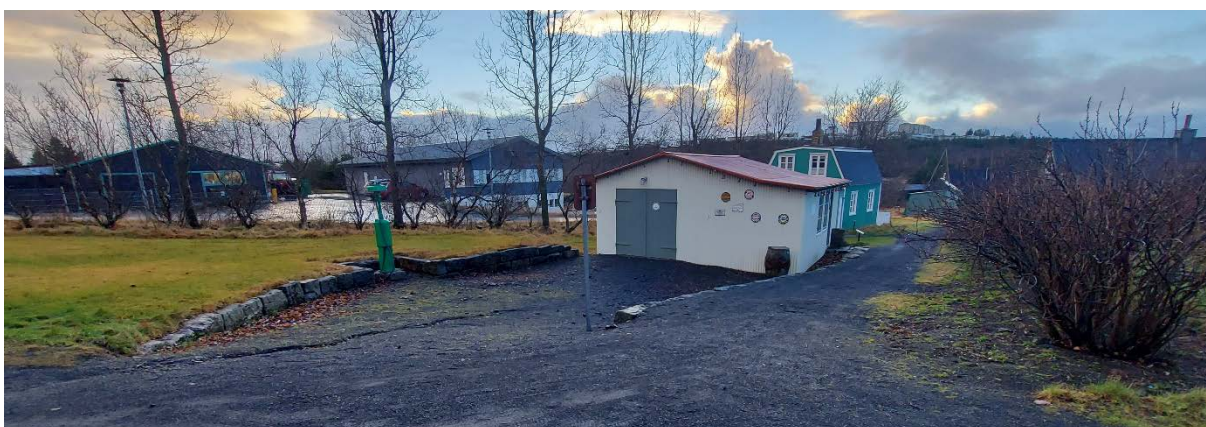
Mynd 2.19-5 Innkeyrsla að inngangi að norðanverðu

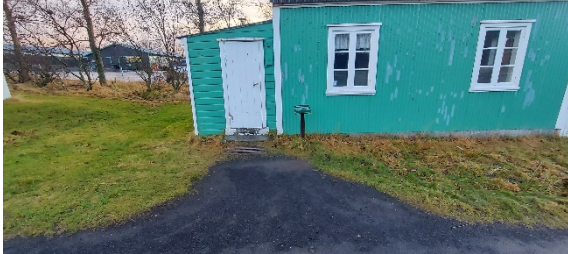
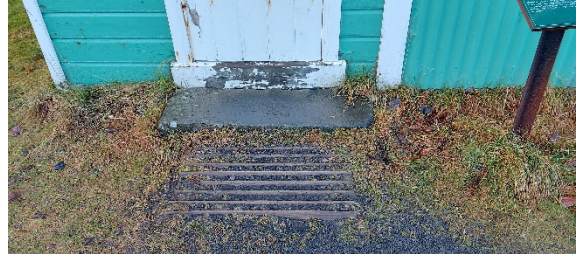
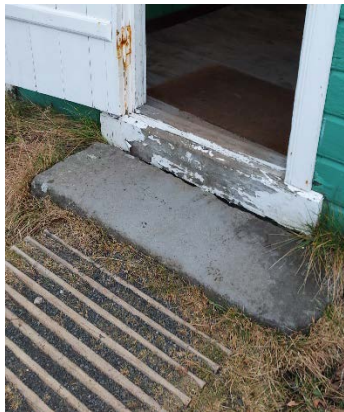
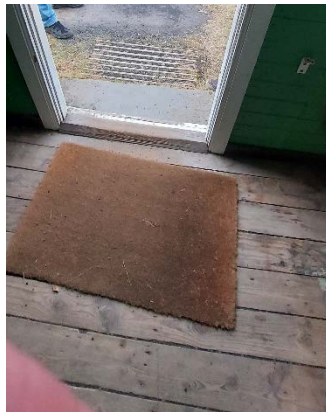
Inngangur er ekki að uppfylla þau viðmiðunarmörk sem sett eru um aðgengi fyrir alla varðandi umferðarbreidd hurðar né hæð á þröskuldi. Umferðarbreidd hurðar er 68cm og hæðarmunur er 17 cm að utanverðu og 6 cm að innanverðu.

Mynd 2.20-1 Aðalinngangur Miðhúss

Mynd 2.20-2 Hæðarmismunur við inngang

Mynd 2.20-3 Inngangur, utanfrá

Mynd 2.20-4 Inngangur, að innanverðu

1. Gera betri aðkomu að aðalinngangi með því að útbúa betri stall með rampa út að göngustígnum. Efni í samræmi við aldur húss. Sjá tillögu í viðhengi.

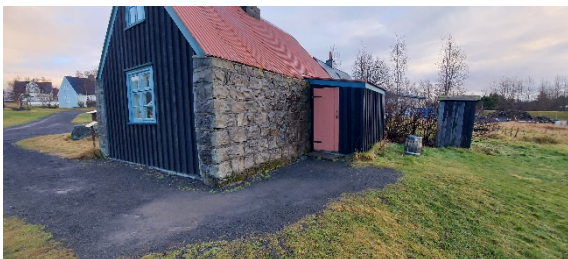
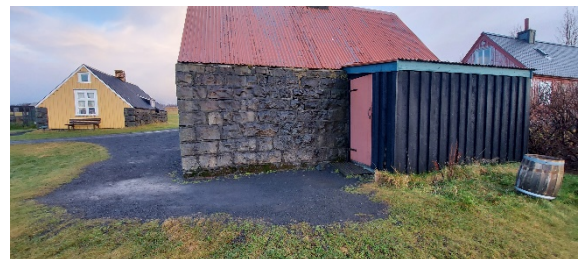
Inngangur er ekki að uppfylla þau viðmiðunarmörk sem sett eru um aðgengi fyrir alla varðandi umferðarbreidd hurðar né hæð á þröskuldi. Umferðarbreidd hurðar er 66 cm og hæðarmismunur er 17 cm að utanverðu og 6 cm að innanverðu. Það er hægt að leysa úr því svo að hægt sé að komast inn í húsið þó svo að hjólastóll eigi erfiðara um vik sökum þrengsla í öldnu húsi.

Mynd 2.22-1 Aðalinngangur Nýlendu

Mynd 2.22-2 Aðkomusvæði

1. Lagt er til að setja steinhellu fyrir framan inngang þannig að hún liggi 2 cm fyrir neðan þröskuld að utanverðu. Í framhaldinu að hækka aðkomu að inngangi í malaryfirborði að steinhellu, sjá tillögu í viðhengi.

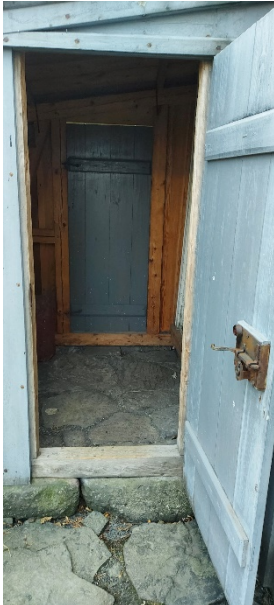
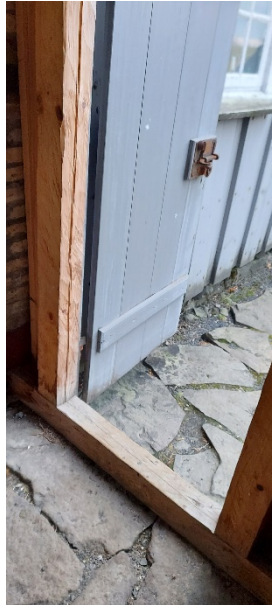
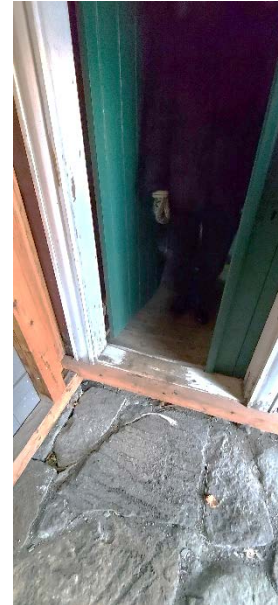
Inngangur er að aftanverðu. Þetta hús er með erfiðasta aðgengi af þeim húsum á safnasvæðinu sem opin eru safngestum. Inngangur er ekki að uppfylla þau viðmiðunarmörk sem sett eru um aðgengi fyrir alla varðandi umferðarbreidd hurða né hæð á þröskuldum. Inngangurinn er um bíslag þar sem er hæðarmismunur um 28 sm og svo er aftur hæðarmismunur þegar farið er inn í húsið frá bíslaginu, þar er hæðarmismunurinn 23 sm. Eins og sjá má á myndum þá er hæðarmismunur beggja vegna þröskuldar sem gerir þetta nokkuð snúið í lausn.

Þetta hús er elsta húsið á safnsvæðinu, það mun fagna 200 ára afmæli sínu á næsta ári. Það er mat úttektaraðila að það er mjög erfitt að bæta aðgengi að húsinu án þess að fara í miklar breytingar sem geta haft áhrif á sögulegt gildi hússins.

Mynd 2.23-1 Inngangur bíslag, utan frá

Mynd 2.23-2 Inngangur bíslag, innan frá

Mynd 2.23-3 Inngangur inn í hús, utan frá

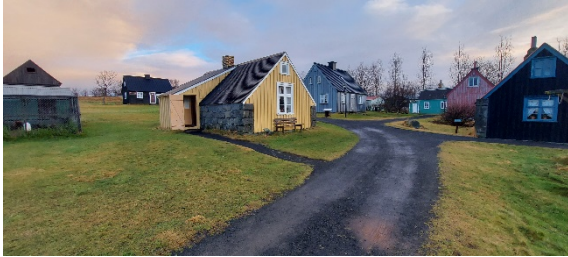
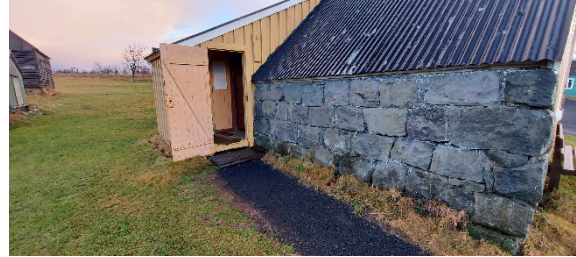
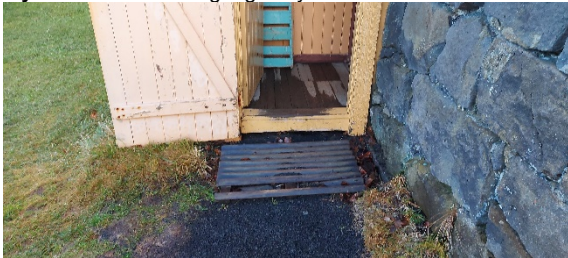
Inngangur er ekki að uppfylla þau viðmiðunarmörk sem sett eru um aðgengi fyrir alla varðandi umferðarbreidd hurðar né hæð á þröskuldi, það er 17 sm hæðarmismunur. Það er hægt að leysa úr því svo að hægt sé að komast inn í húsið þó svo að hjólastóll eigi erfiðara um vik sökum þrengsla í Hábæ.

Mynd 2.24-1 Aðalinngangur Nýlendu

Mynd 2.24-2 Aðkomusvæði

Mynd 2.24-3 Aðalinngangur Nýlendu

1. Lagt er til að hækka yfirborð framan inngang þannig að það liggja 2 cm fyrir neðan þröskuld að utanverðu. Í framhaldinu að hækka stígginn sem liggur að inngangi frá aðalstíg safnsins og aðlaga gras nýrri legu á stíg. Efnisval í samræmi við aldur húss. Sjá tillögu í viðhengi.

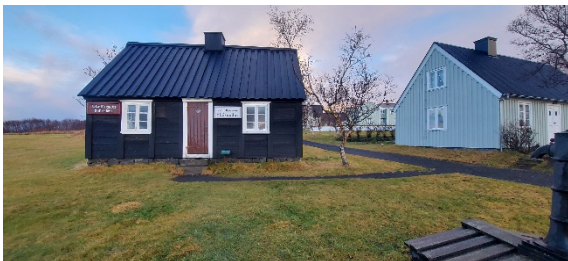
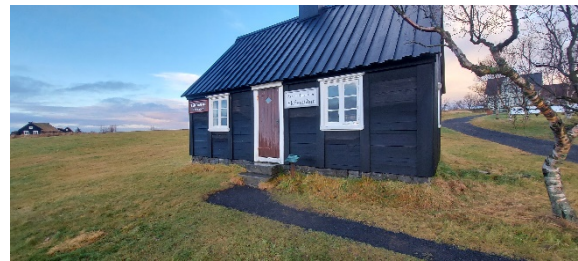
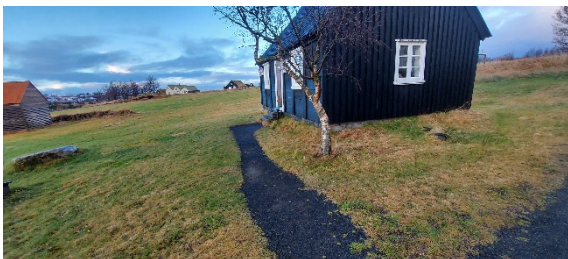
Inngangur er ekki að uppfylla þau viðmiðunarmörk sem sett eru um aðgengi fyrir alla varðandi umferðarbreidd hurðar, breidd inngangshurðar (70 sm) né hæð á þröskuldi, þar er hæðarmismunur 66 sm. Það eru 2 steinþrep og 1 þrep sem er þröskuldurinn, sjá mynd hér að neðan. Það er hægt að leysa úr því svo að hægt sé að komast inn í húsið þó svo að hjólastóll komist ekki inn sökum umferðarbreidd á inngangshurð.

Mynd 2.27-1 Þingholtsstræti 9

Mynd 2.27-2 Þingholtsstræti

Mynd 2.27-3 Malarslóði að inngangi

1. Lagt er til að setja stall við inngangshurð og taka upp hæðarmuninn í malarstíg frá húsi að aðalstíg safnsins. Efnisval í samræmi við aldur húss. Sjá tillögu í viðhengi.

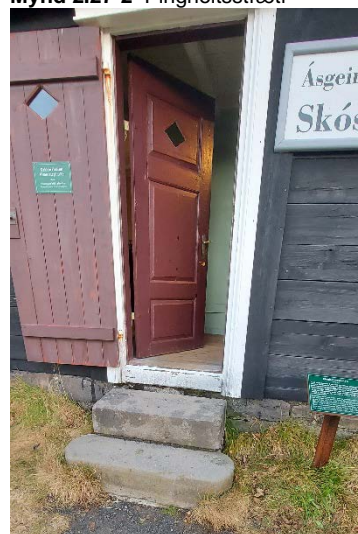
Mynd 2.27-4 Hæðarmismunur

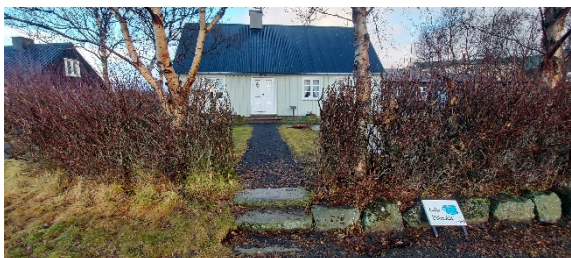
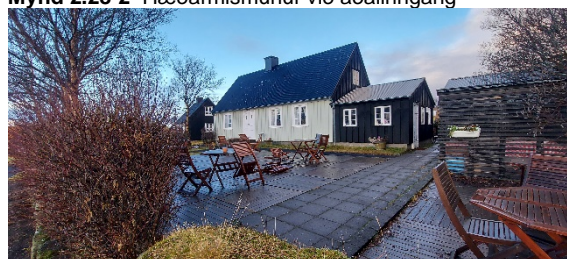
Aðalinngangur að Dillonshúsi er ekki að uppfylla þau viðmiðunarmörk sem sett eru um aðgengi fyrir alla vegna hæðarmismunar.

Mynd 2.28-1 Aðalinngangur Dillonshús

Mynd 2.28-4 Aðkomusvæði

1. Gera betri aðkomu að aðalinngangi með því að útbúa betri stall með rampa. Efni í samræmi við aldur húss. Sjá tillögu í viðhengi.
2. Timburpallur á útisetsvæði, það þarf að fylla í göngustíg sem er milli húss og palls til að „fjarlægja“ kant sem er á timburpalli. Ef það er ekki gert þá þarf að mála kantinn með hvítum lit þannig að hann sé greinilegur, það er auðvelt fyrir sjónþapra að detta um hann eins og hann er í dag.

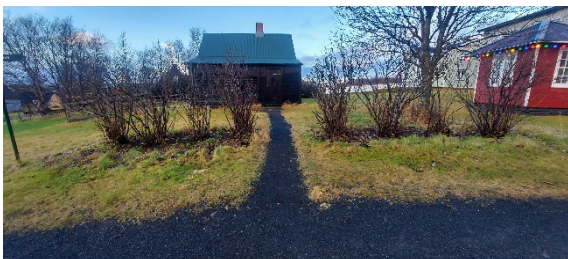
Mynd 2.29-1 Malarslóði að inngangi

1. Lagt er til að hækka steininn framan inngang þannig að það liggja 2 cm fyrir neðan þröskuld að utanverðu. Í framhaldinu að taka upp hæðarmuninn í malarstíg frá húsi að aðalstíg safnsins og aðlaga gras nýrri legu á stíg. Efnisval í samræmi við aldur húss. Sjá tillögu í viðhengi.

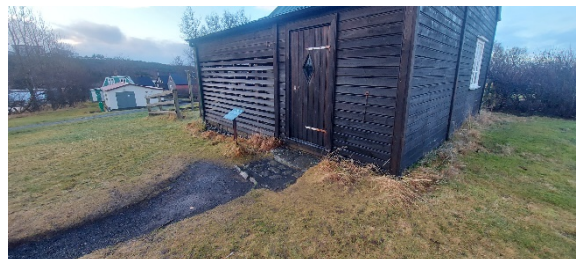
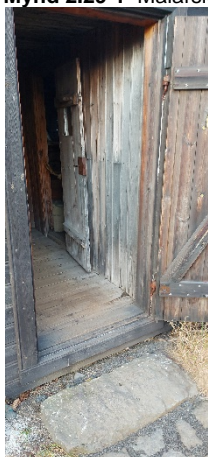
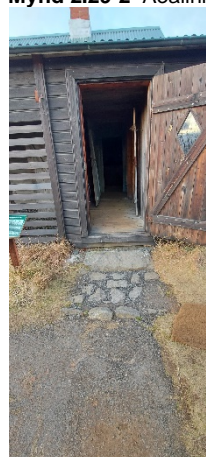
Inngangur er ekki að uppfylla þau viðmiðunarmörk sem sett eru um aðgengi fyrir alla varðandi umferðarbreidd hurðar (breidd inngangshurðar er 76 sm) né hæð á þröskuldi (þar er hæðarmismunur 22 sm.) Það er hægt að leysa úr því svo að hægt sé að komast inn í húsið þó svo að hjólastóll komist ekki inn sökum umferðarbreidd á inngangshurð.

Mynd 2.29-2 Aðalinngangur

Mynd 2.29-3 Hæðarmismunur við inngang

Mynd 2.29-4 Steinlög við inngang

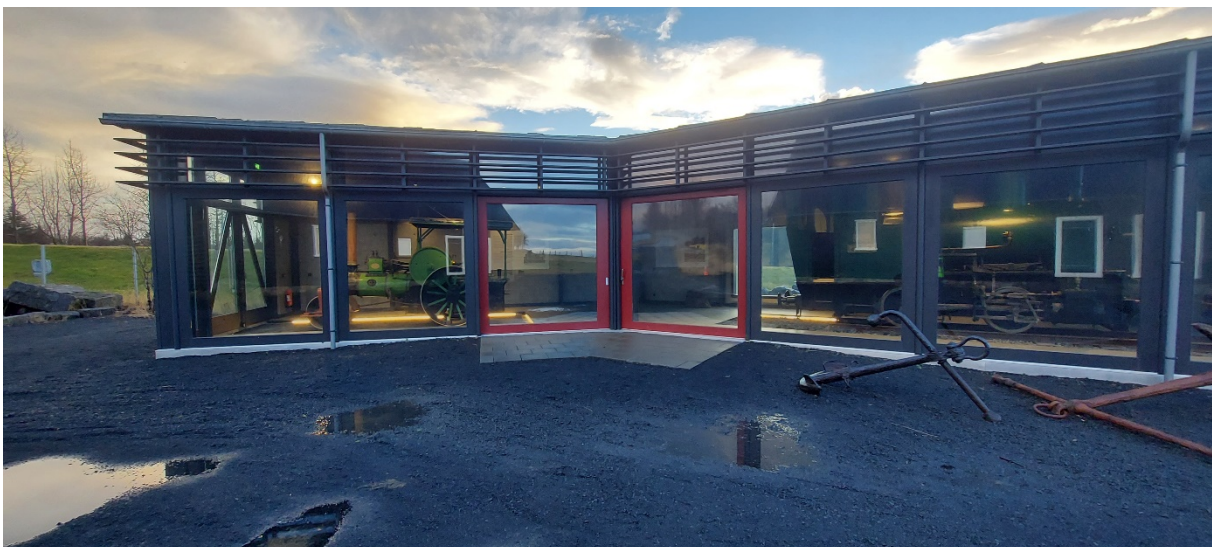
Nýtt hús á safnasvæðinu. Aðkoma að húsinu er góð. Inni í sýningarrýminu eru tækin sýnd í niðurfelldri gryfju (~10 sm lægri en steypt yfirborð). Í gryfjunni er möl. Það vantar að merkja kantinn þannig að sjóndaprir sjái betur að um kant sé að ræða.

Mynd 2.31-1 Aðalinngangur

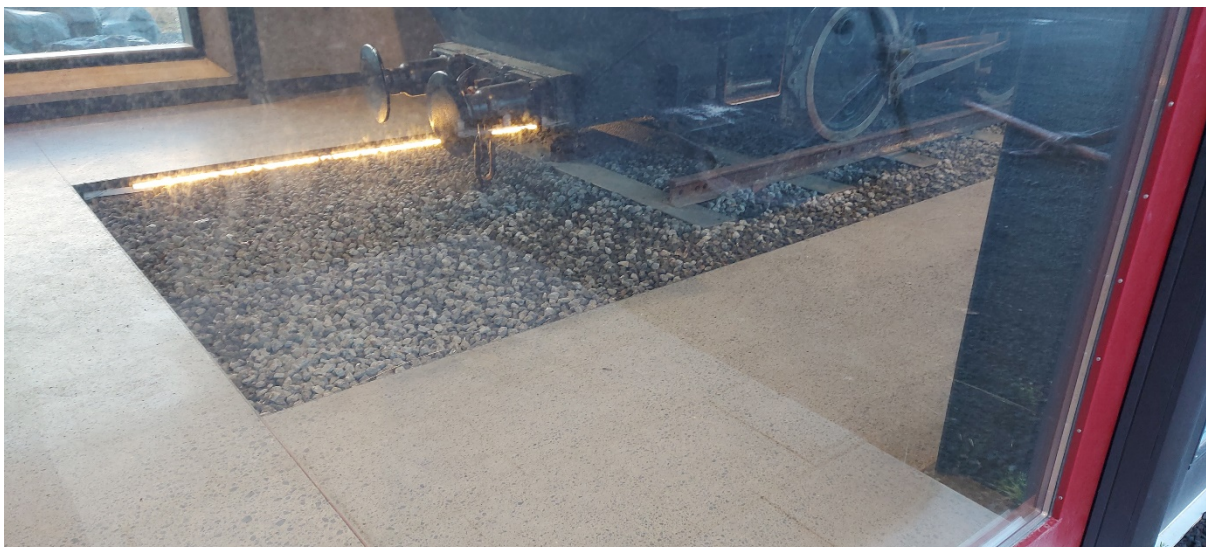
Mynd 2.31-2 Gryfja í sýningarsvæði

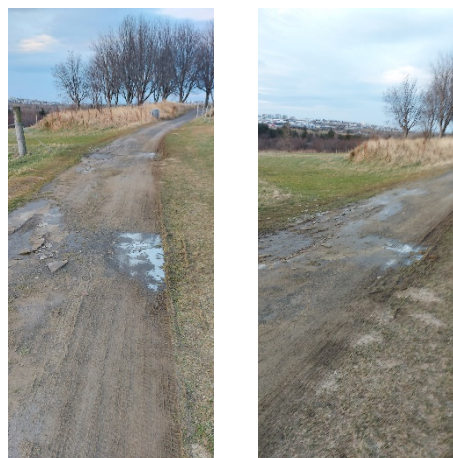
Mynd 3.2 Steinlögn við inngang

Það þarf að yfirfara stíga varðandi steinahnillinga sem standa uppúr stígum, t.d. á stígum sem er á vesturhluta safnasvæðis, stígurinn að Árbæ (merkt með rauðri línu á mynd hér að neðan). Ennfremur þarf að yfirfara og gera ráðstafanir varðandi stíginn frá Árbænum að sunnanverðu vegna mikillar vatnssöfnunar (merkt með blárrí línu á mynd hér að neðan), í votviðri myndast pollar á gangstígum og í frosti geta þeir verið hálir þrátt fyrir að vera sandaðir reglulega. Ástand þeirra er þannig að hjólastólanotendur gætu átt erfitt að komast leiðar sinnar.

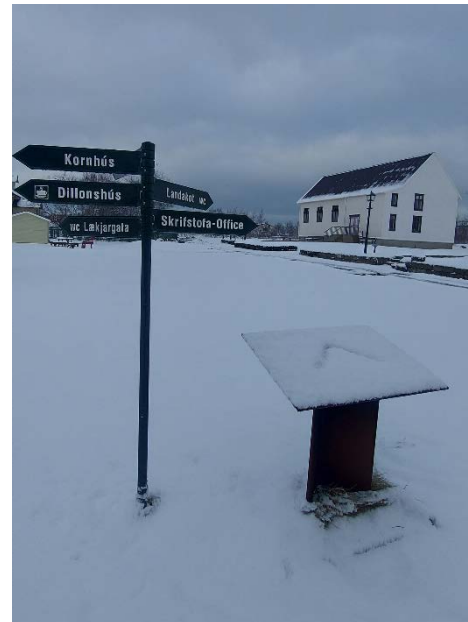
Þegar komið er inn á safnasvæðið frá Laugavegi 62 er vegprestur sem vísar gestum hvert á að fara. Við hvert hús á safnasvæðinu eru skilti sem segir sögu hvers húss fyrir sig. Yfirlitskortíð sem nefnt er hér að ofan hjálpar einnig gestum að átta sig á hvað er hvar á svæðinu. Rétt er að benda á að skiltin eru ekki nógu aðgengileg þeim sem eiga við sjónröðugleika að etja.

Mynd 5.1 Vegprestur á safnasvæði

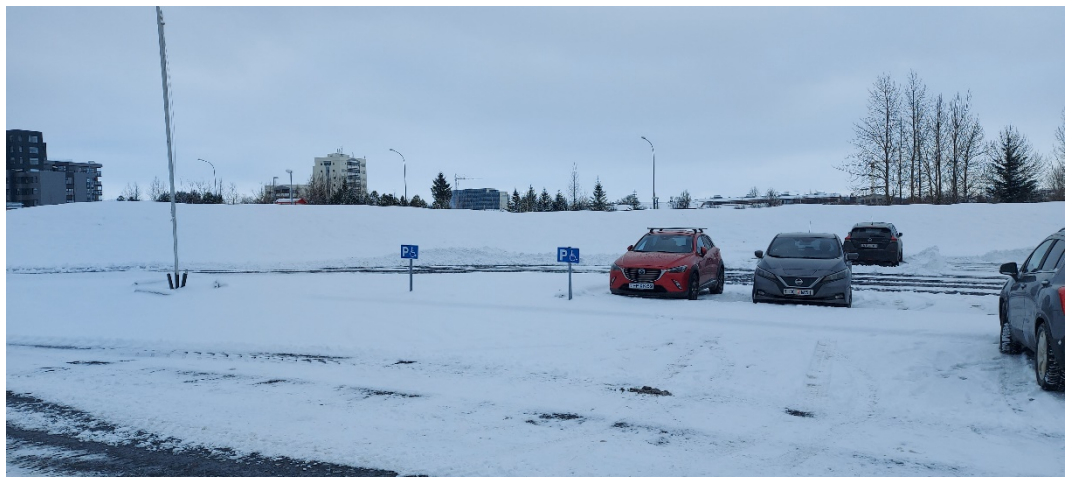
Bílaplan safnsins eru tvískipt, efra og neðra stæði. Neðra stæðið er nær Laugavegi 62 (inngangi) og þar að finna 6 bílastæði fyrir fatlaða. Þau eru vel merkt og með snjóbræðslu. Á neðra stæðinu eru einnig 27 bílastæði. Á efra stæði eru 63 stæði.

Mynd 6.1 Bílastæði fyrir hreyfihamlaða næst aðalinngangi safnsins.

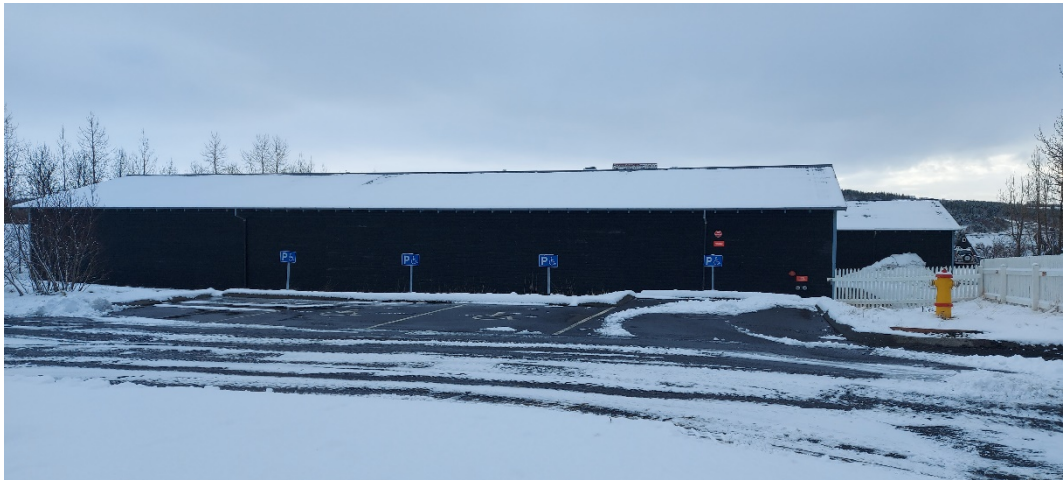
Mynd 6.2 Bílastæði fyrir hreyfihamlaða syðst á neðra bílastæði
