HÓLABREKKUSKÓLI AÐGENGISÚTTEKT

Myndir

Nóvember 2023

Reykjavíkurborg
Umhverfis- og skipulagssvið

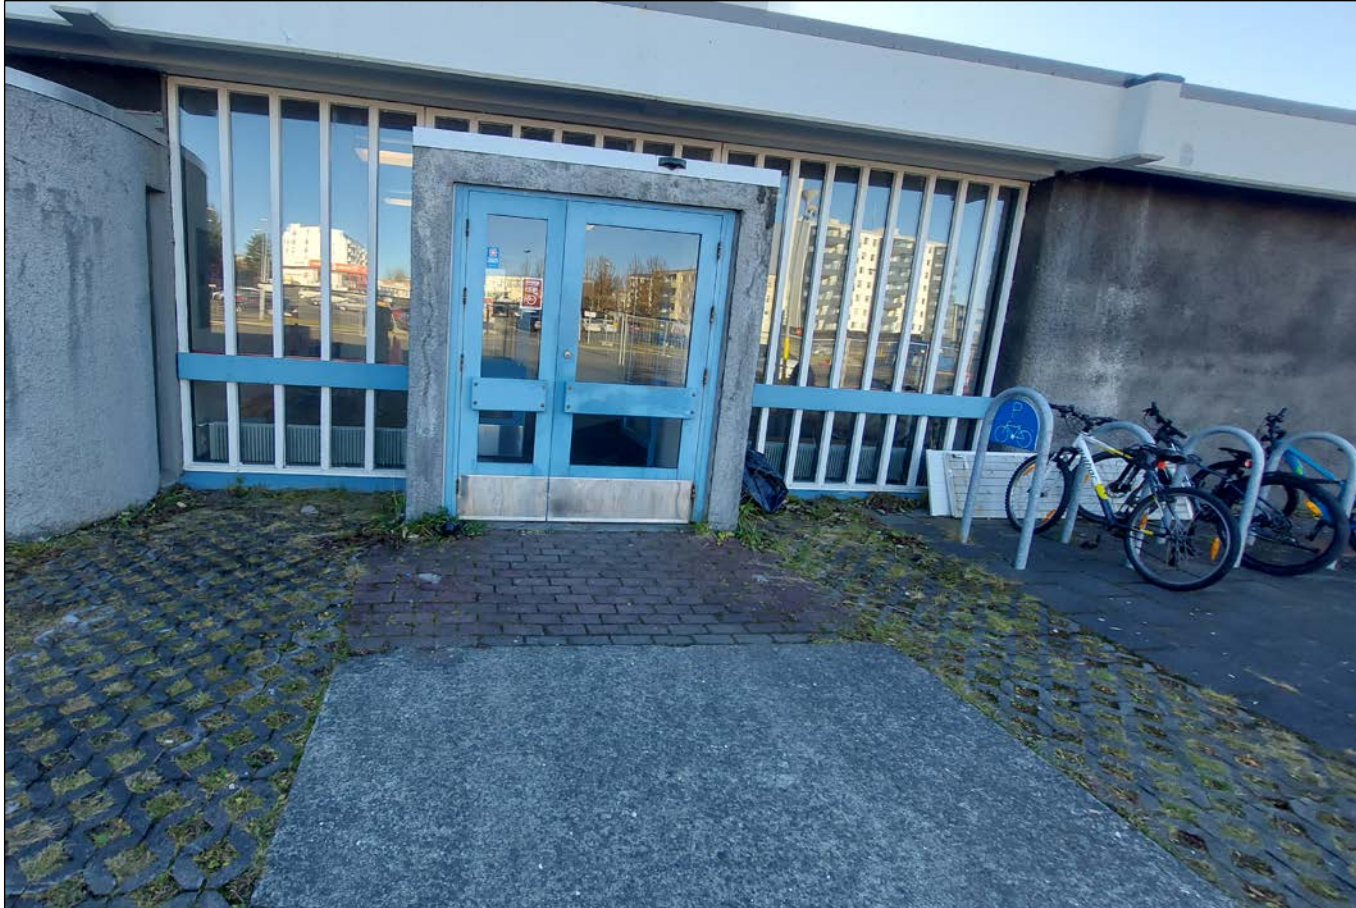
AÐALINGANGUR SKÓLANS - BYGGING 2

Með sjálfvirkum hurðaopnara á ytri og innri hurð.

Snjóbræðsla í stétt frá bílastæðum hreyfihamlaðra.

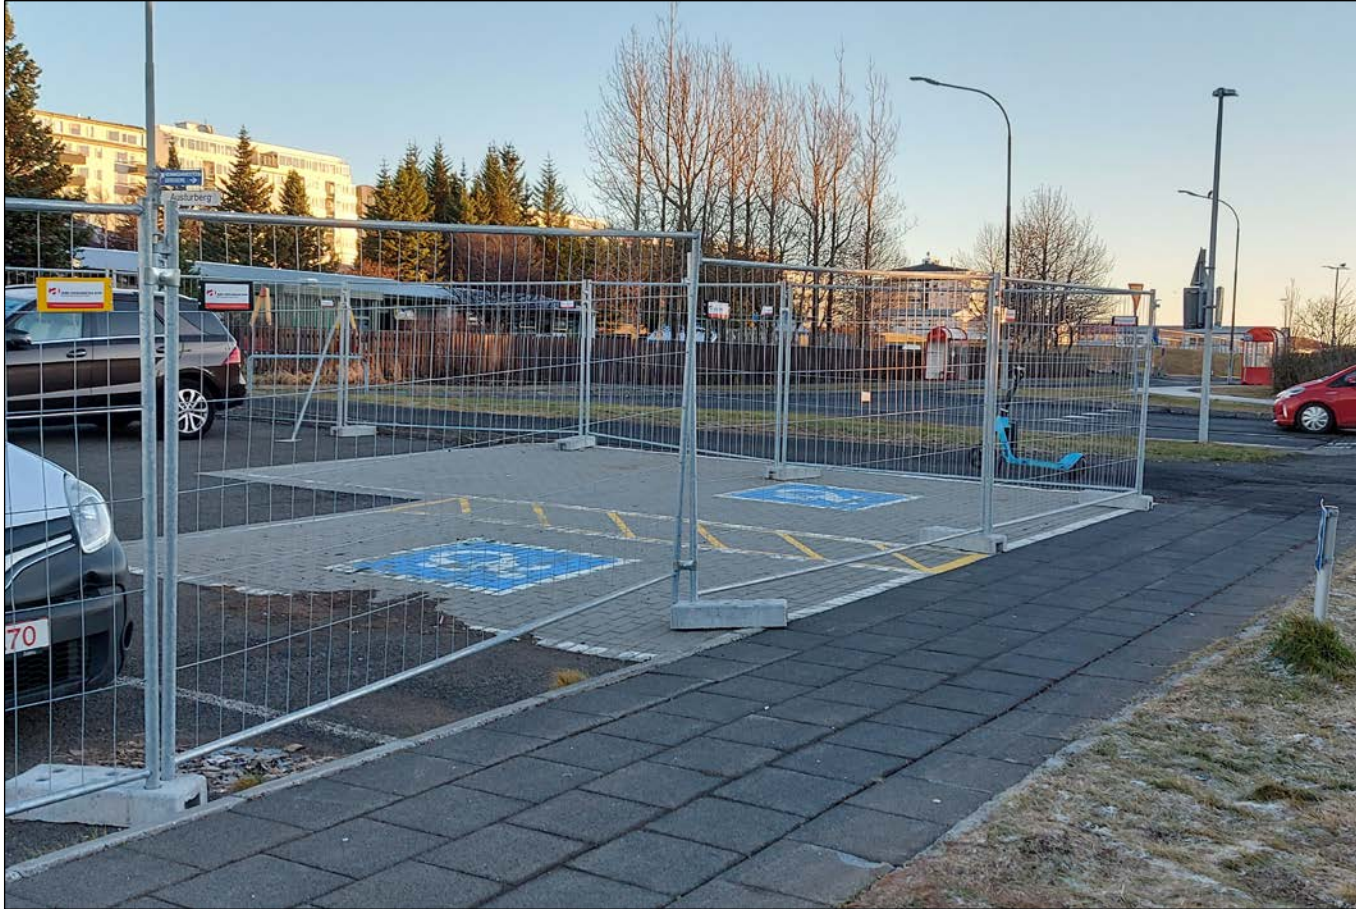
BÍLASTÆÐI MEÐ BÆTTU AÐGENGI

2 bílastæði með
bættu aðgengi

Annað er lengra
til að þjónusta
ferðapjónustu
fatlaðra

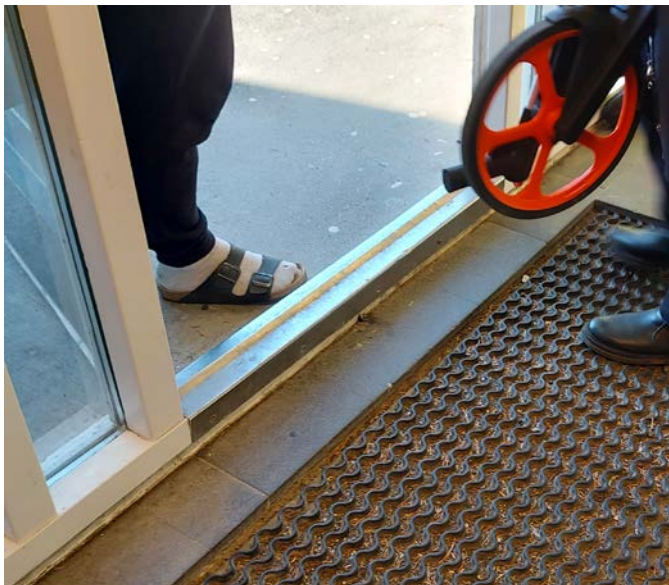
NEMENDAINNGANGAR

Nemendainngangar
uppfylla ekki kröfur
um aðgengi fyrir alla

Margir inngangar eru
með 8 cm kant að
utanverðu og 4 cm
kant að innanverðu

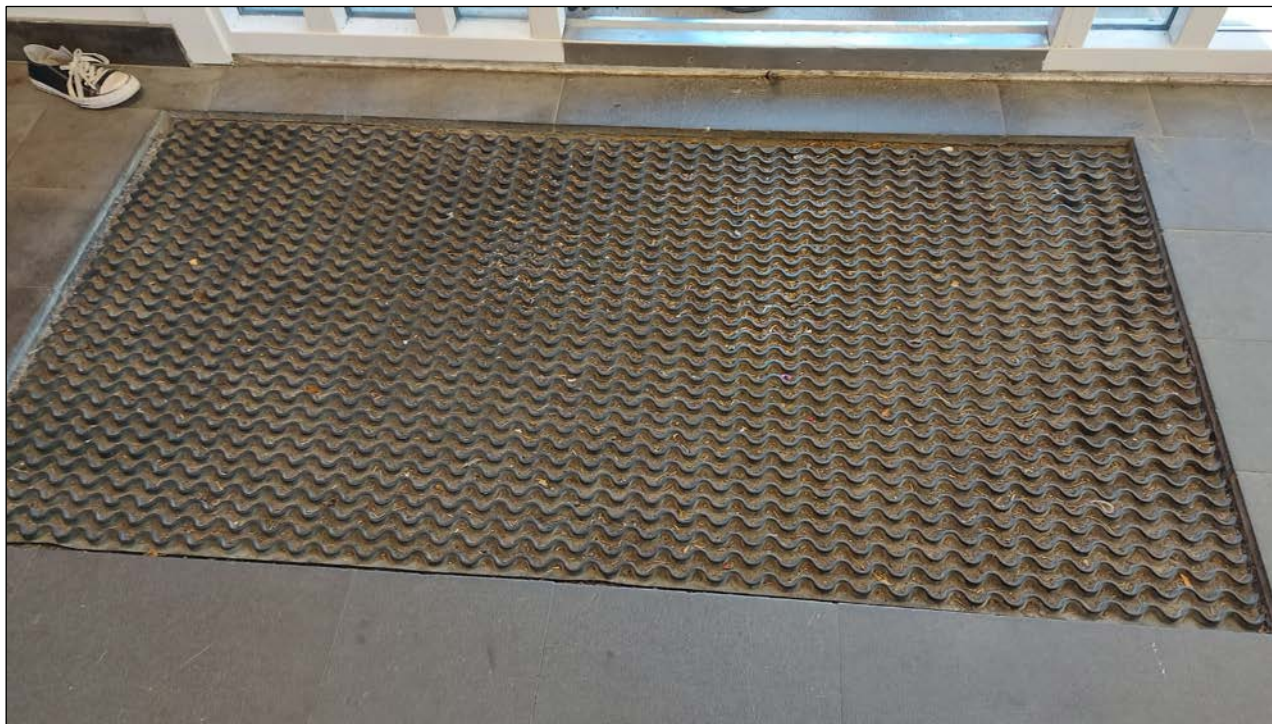
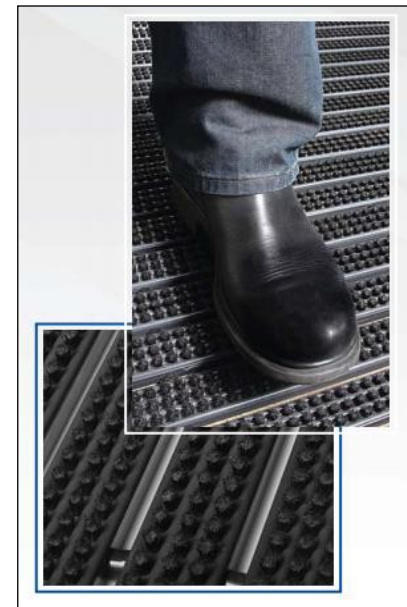
INNGANGAR - MOTTUR

Mottur uppfylla ekki kröfur um aðgengi fyrir alla

Endurnýja mottur með rimlamottum sem henta betur fyrir notendur hjólastóla

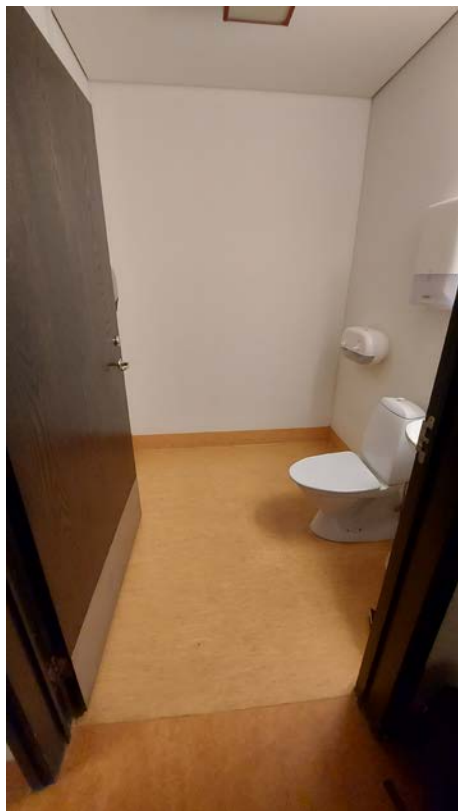
SALERNI MEÐ BÆTTU AÐGENGI

Staðsett í byggingu 2, við hlið heimilisfræðistofu

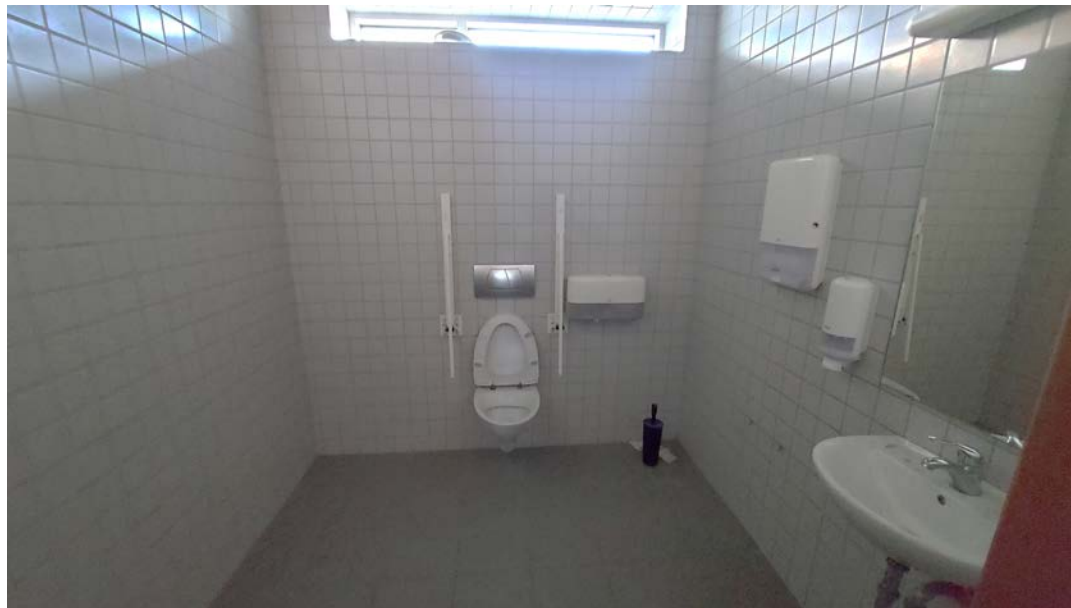
Staðsett í byggingu 4, eitt á hvorri hæð

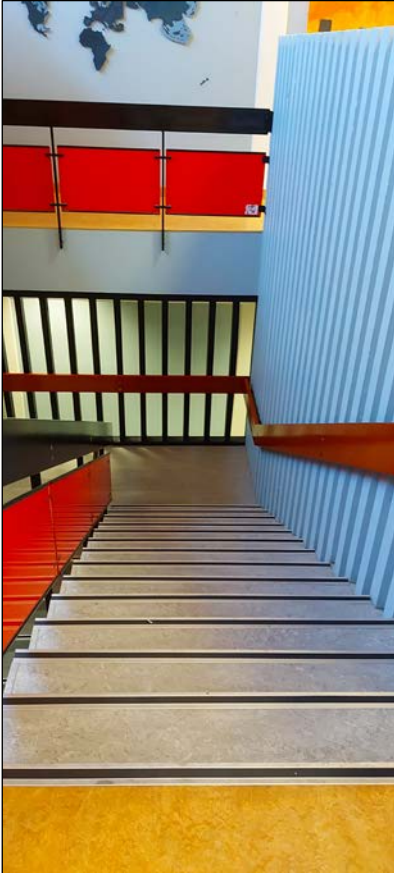
TRÖPPUNEF

Uppfylla kröfur
um aðgengi fyrir
alla í byggingum
1, 2 og 3

Uppfylla ekki
kröfur um
aðgengi fyrir
alla í byggingu 4

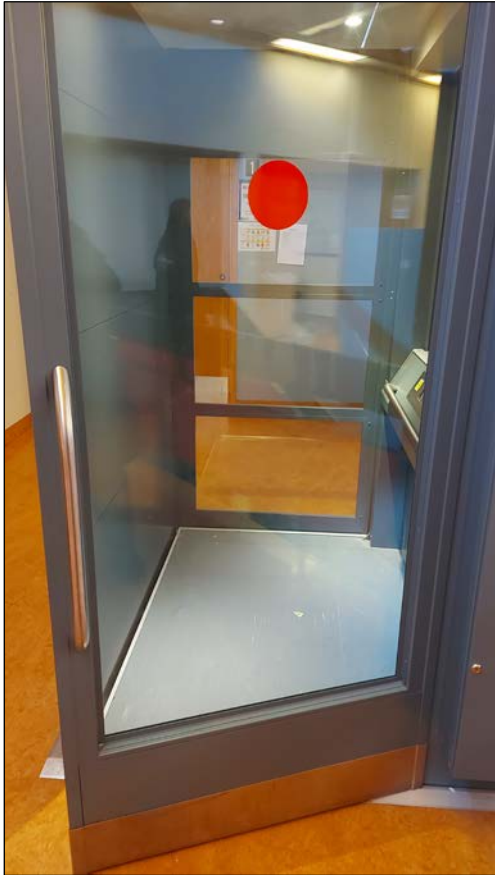
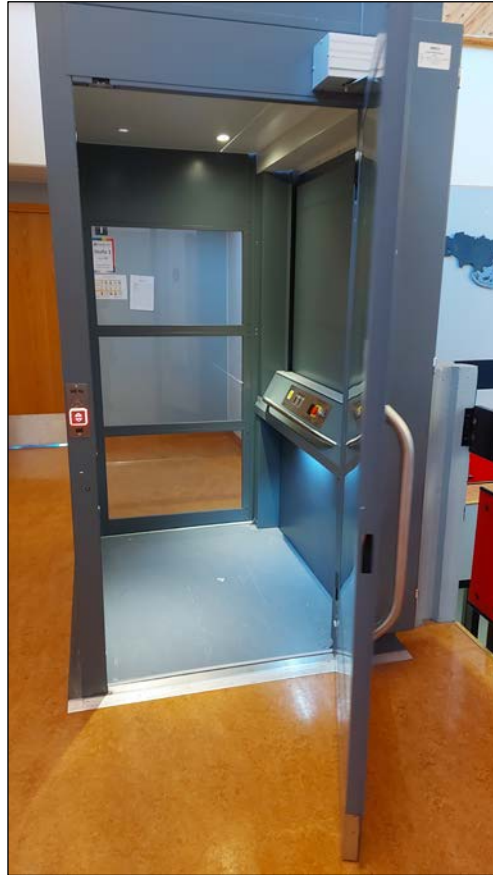
LYFTA Í BYGGINGU 1

Þessi lyfta fer á milli 1. hæðar og kjallara í byggingu 1.

Ókostur að halda þarf hnapp niðri á meðan hún fer á milli hæða.

Kostur að hurð opnast sjálfkrafa þegar komið er á hæðina.

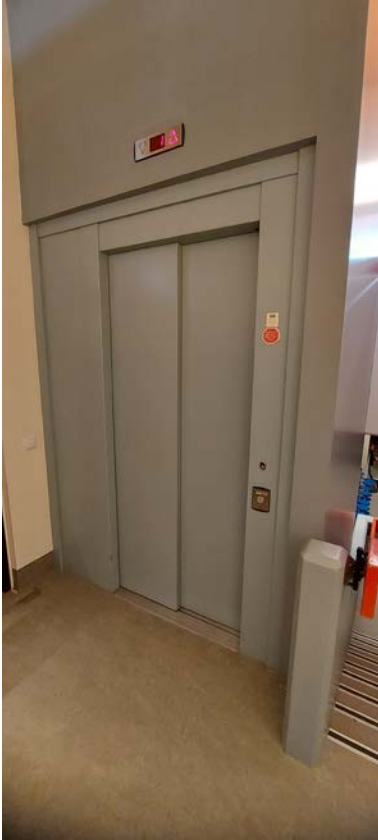
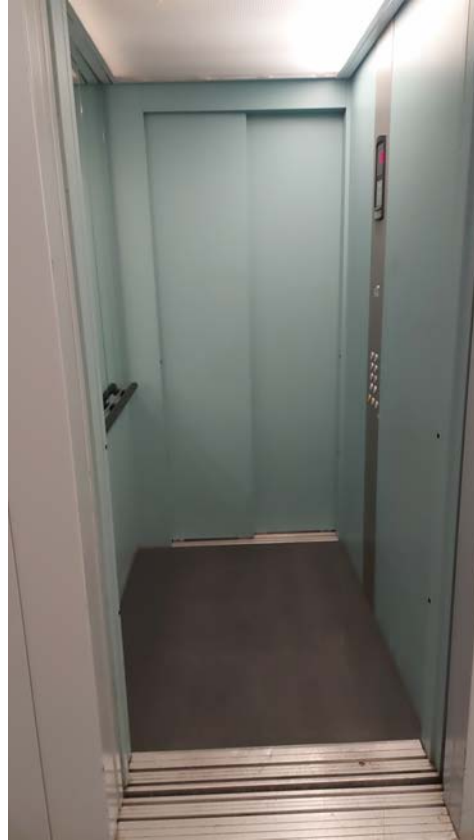
LYFTA Í BYGGINGU 2

Þessi lyfta fer á milli 4 stalla, tengir saman t.d. matarsalinn, bókasafn og frístund

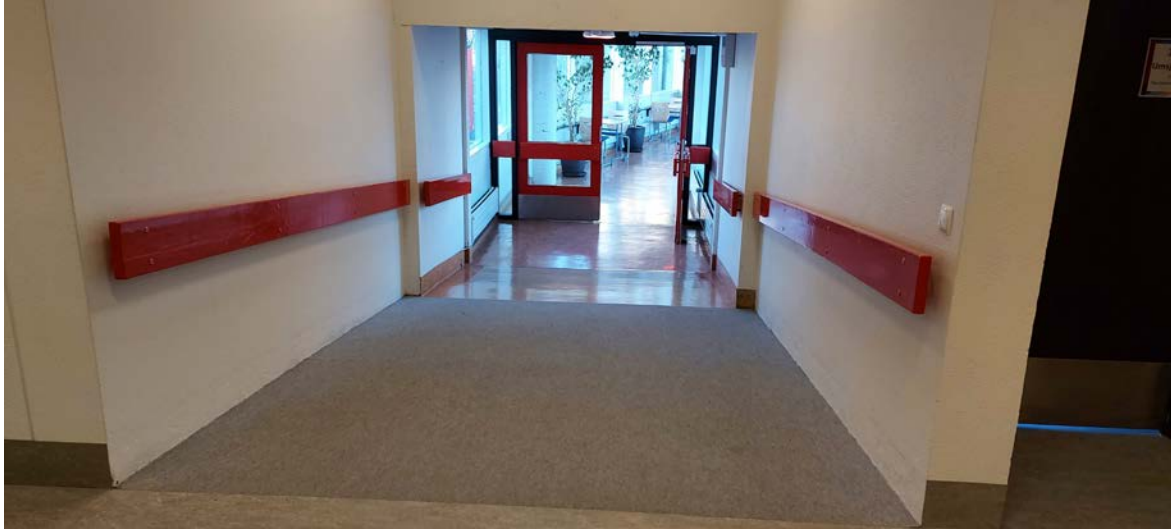
RAMPAR

Vegna hæðarmismunar milli byggingar 1 og 2 er rampi.

Rampinn uppfyllir ekki kröfur um aðgengi fyrir alla, hann er of brattur.

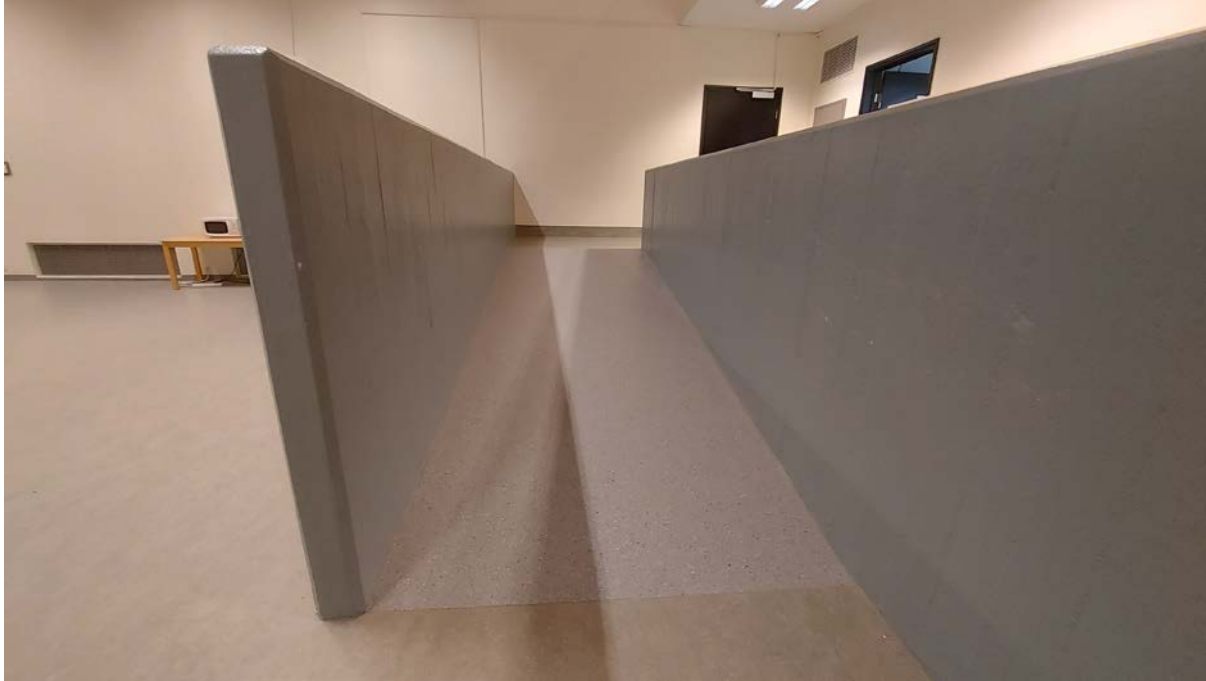
RAMPAR

Rampi milli stalla í matsal.

Rampi uppfyllir ekki kröfur um aðgengi fyrir alla.

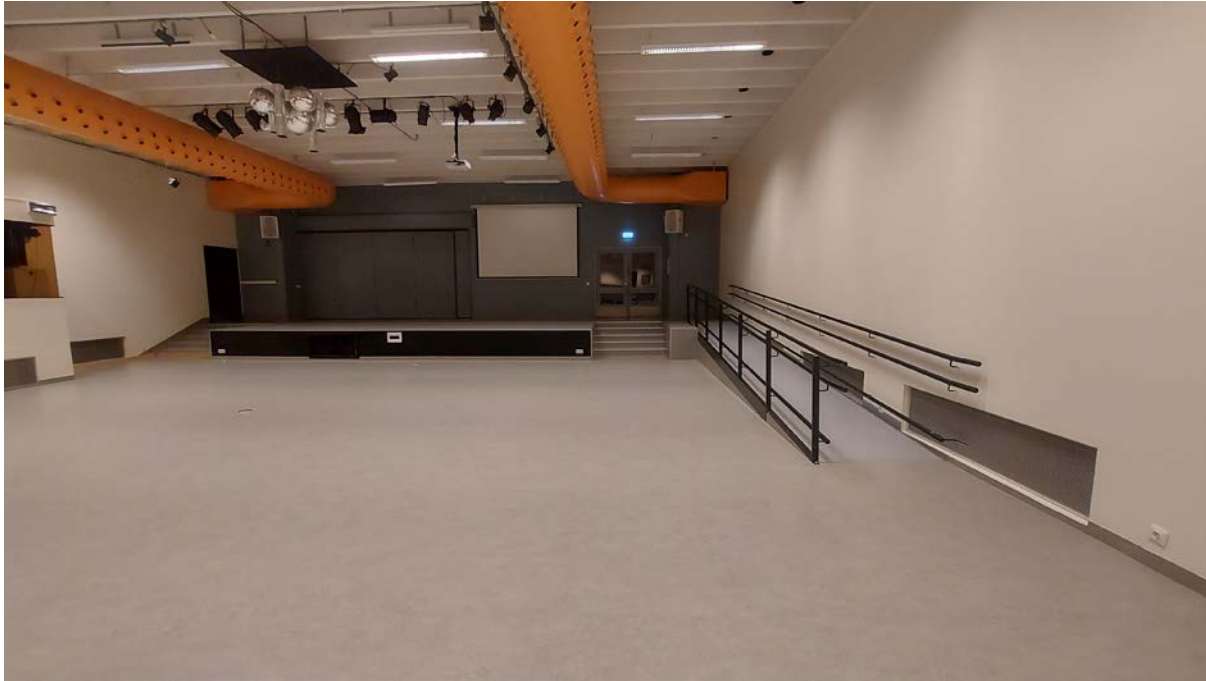
RAMPAR

Rampi upp á svið í matsal, til hægri á mynd.

Rampi uppfyllir ekki núv. kröfur um aðgengi fyrir alla.

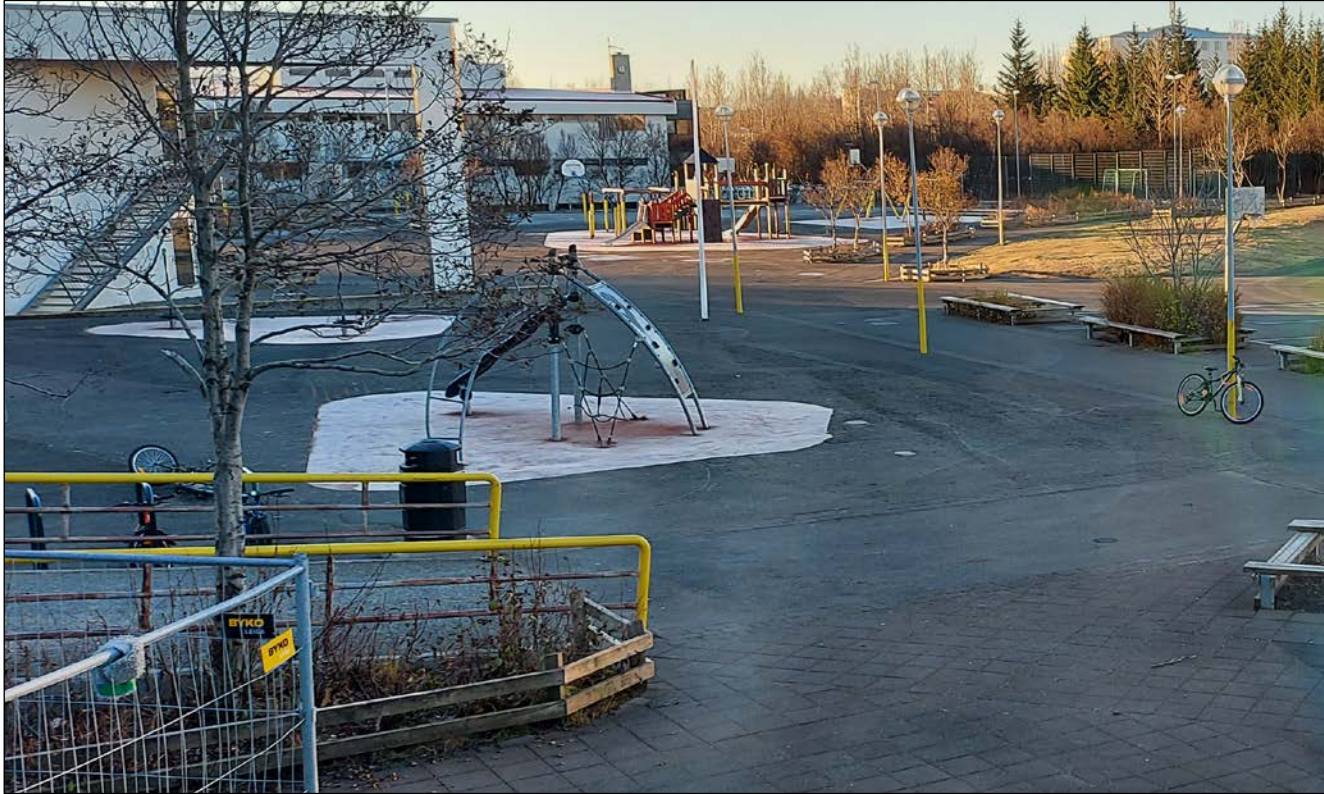
LÓÐ

Í dag er búið að
gulmerkja alla
ljósastaura og
handlista á lóðinni

Rampar inn að
inngöngum eru
ekki að uppfylla
núverandi kröfur
um aðgengi fyrir
alla
