## **Kynning á snjóflóðahættumati í Bláfjöllum og Skálafelli sem varðar borgarráð og Menningar- og Íþróttaráð**

# Hættumat fyrir Bláfjöll og Skálafell

# Ofanflóðahættumat fyrir Skálafell

## Greinargerð með hættumatskorti

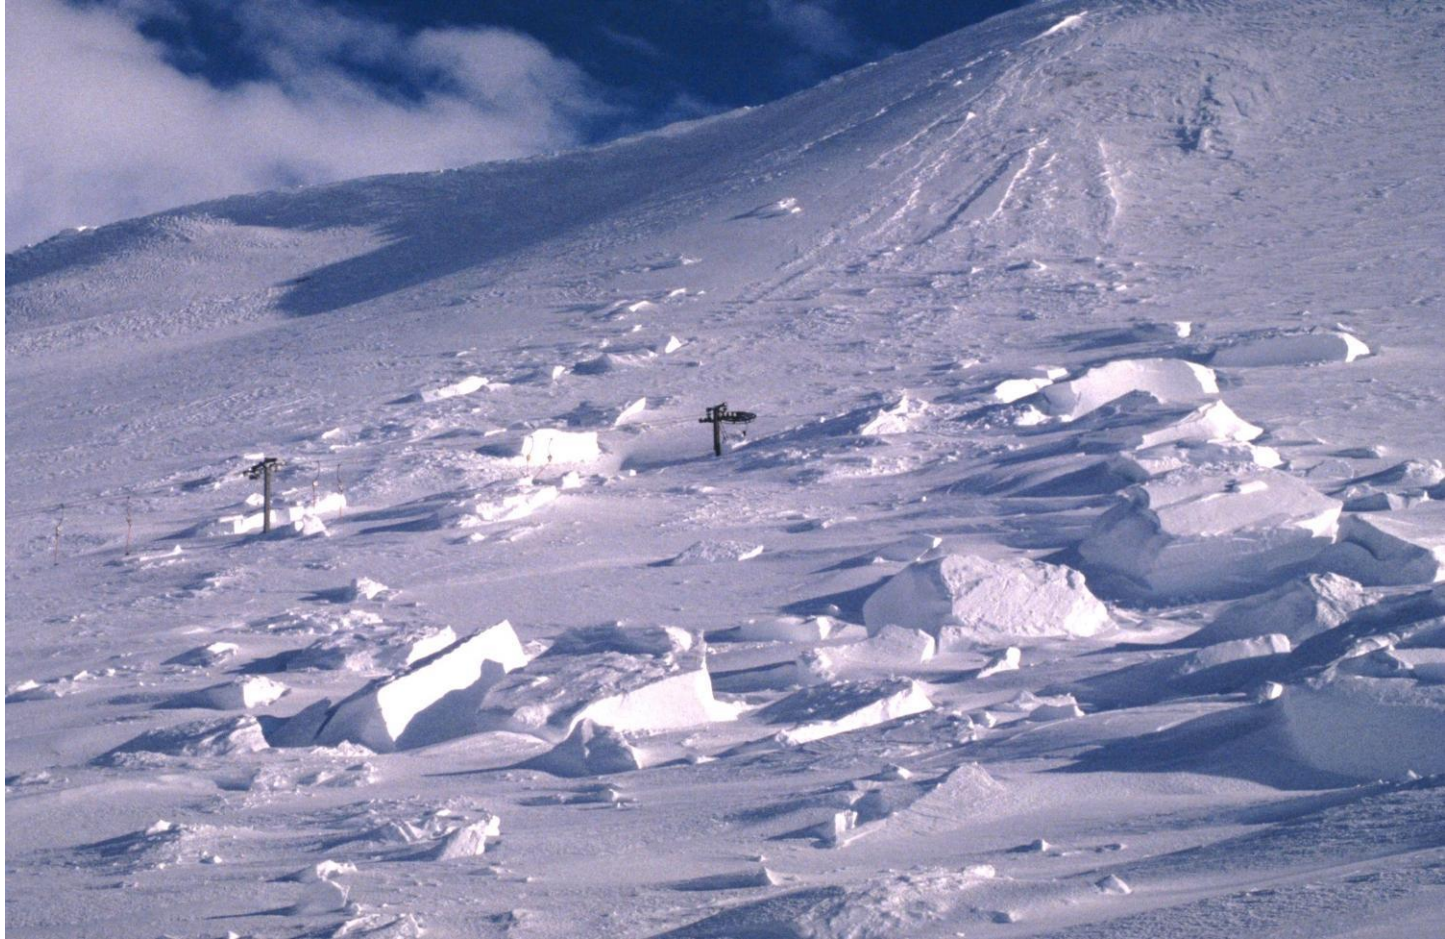
Flóð í febrúar 1995. Framan í Bungunni. Stórir og harðir flekar. Skemmdu EKKI lyftuna.

Þessa daga hafði svæðið verið opið, gott veður, en var þá lokað.

Árið 1995, þann 27. febrúar féll þykkt flekaflóð á svipuðum slóðum, framan í Bungunni, úr upp-takasvæðum 41 og 42. Var það mjög harðköggla, þykkt, en ekki breitt. Það lenti á barnalyftunni, en skemmdi hana ekki. Það óvenjulega við þetta flóð var að það féll í ágætu veðri, en svæðið var samt lokað, sökum þess að viðvarandi veikt lag í snjóþekjunni hafði skilað minni flóðum dagana á undan. Sjá mynd 30.

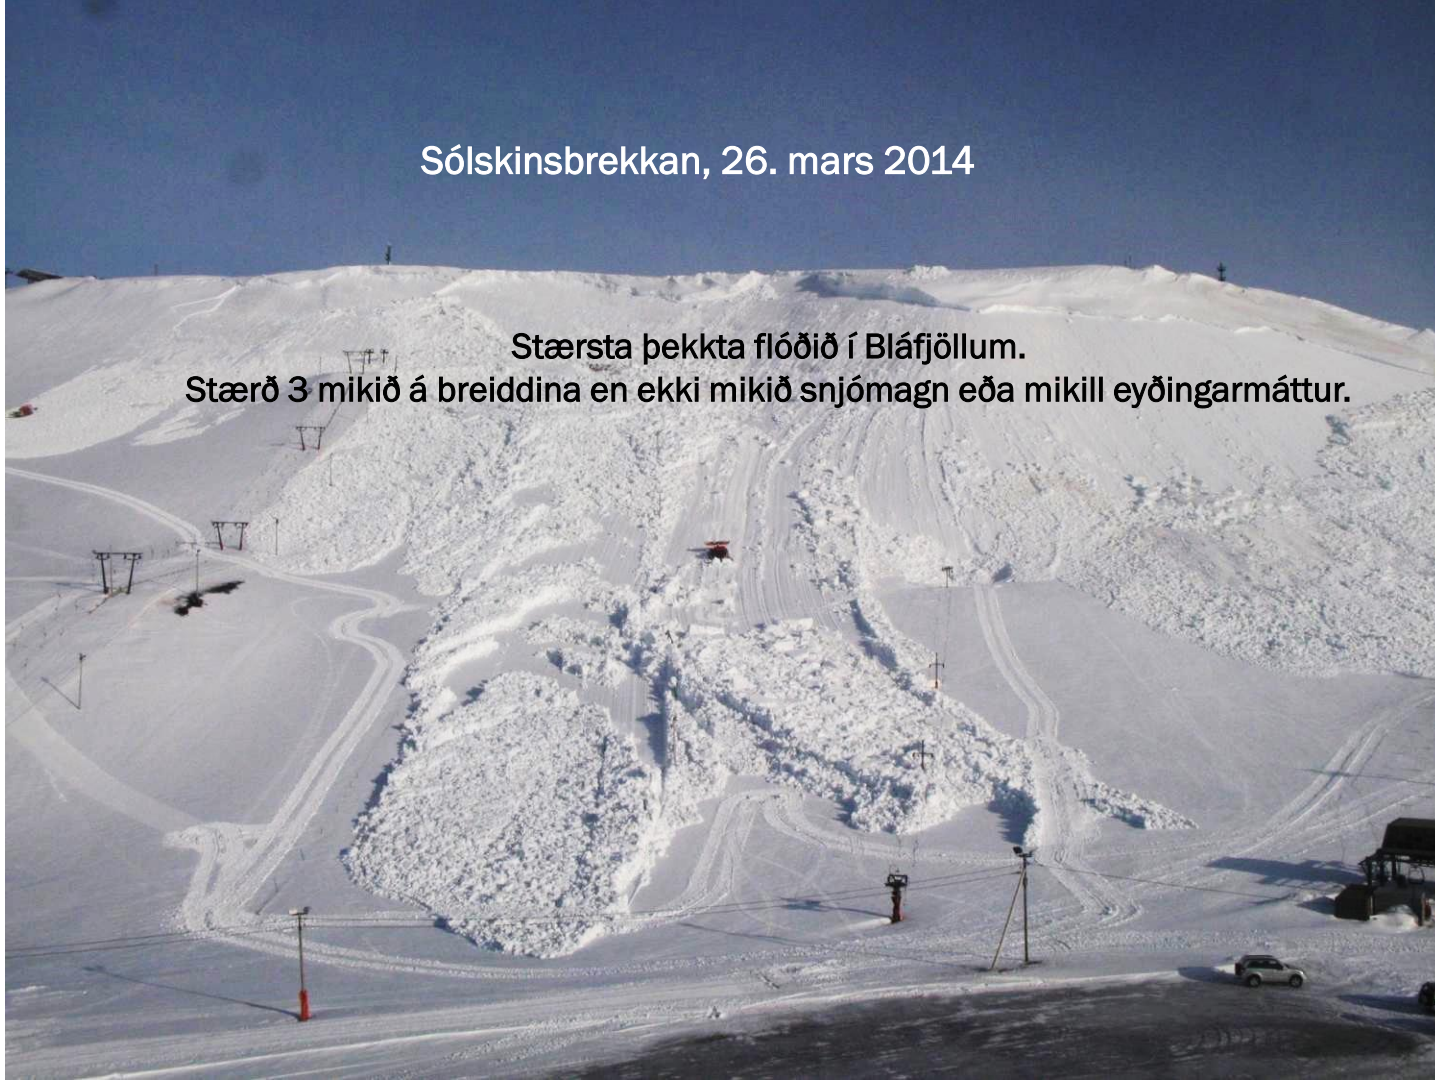
Sólskinsbrekkan, 26. mars 2014

Stærsta þekkta flóðið í Bláfjöllum.  
Stærð 3 mikið á breiddina en ekki mikið snjómagm eða mikill eyðingarmáttur.

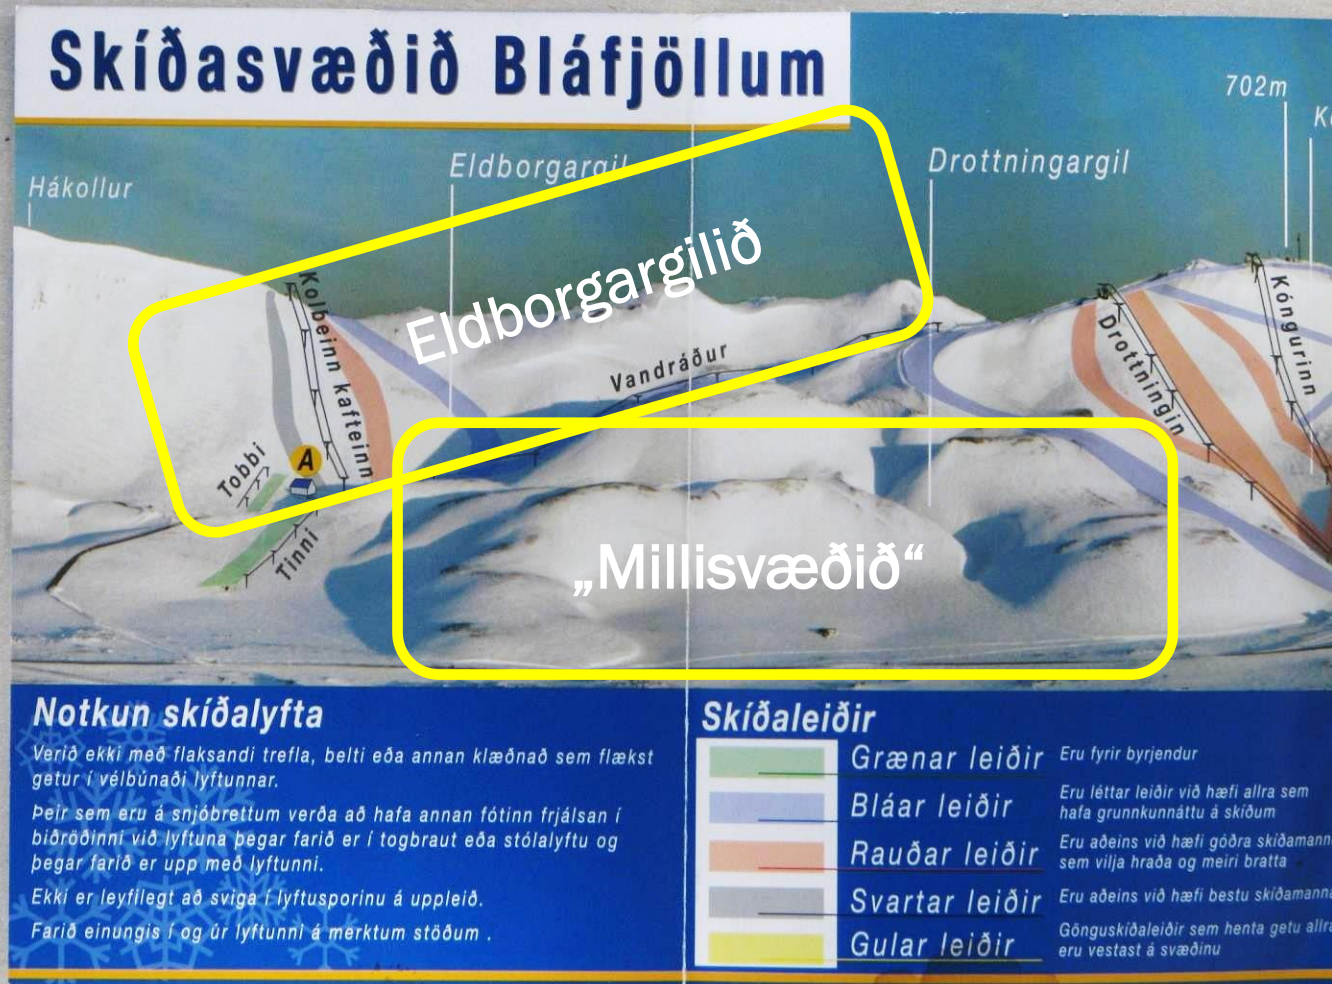
Mynd 33. Einvíð rennisslig, tvívítt rennisslig 14 og þekktar útlínur snjóflóða fyrir upptakasvæði 47–49. Nánari skýringar eru við mynd 1.

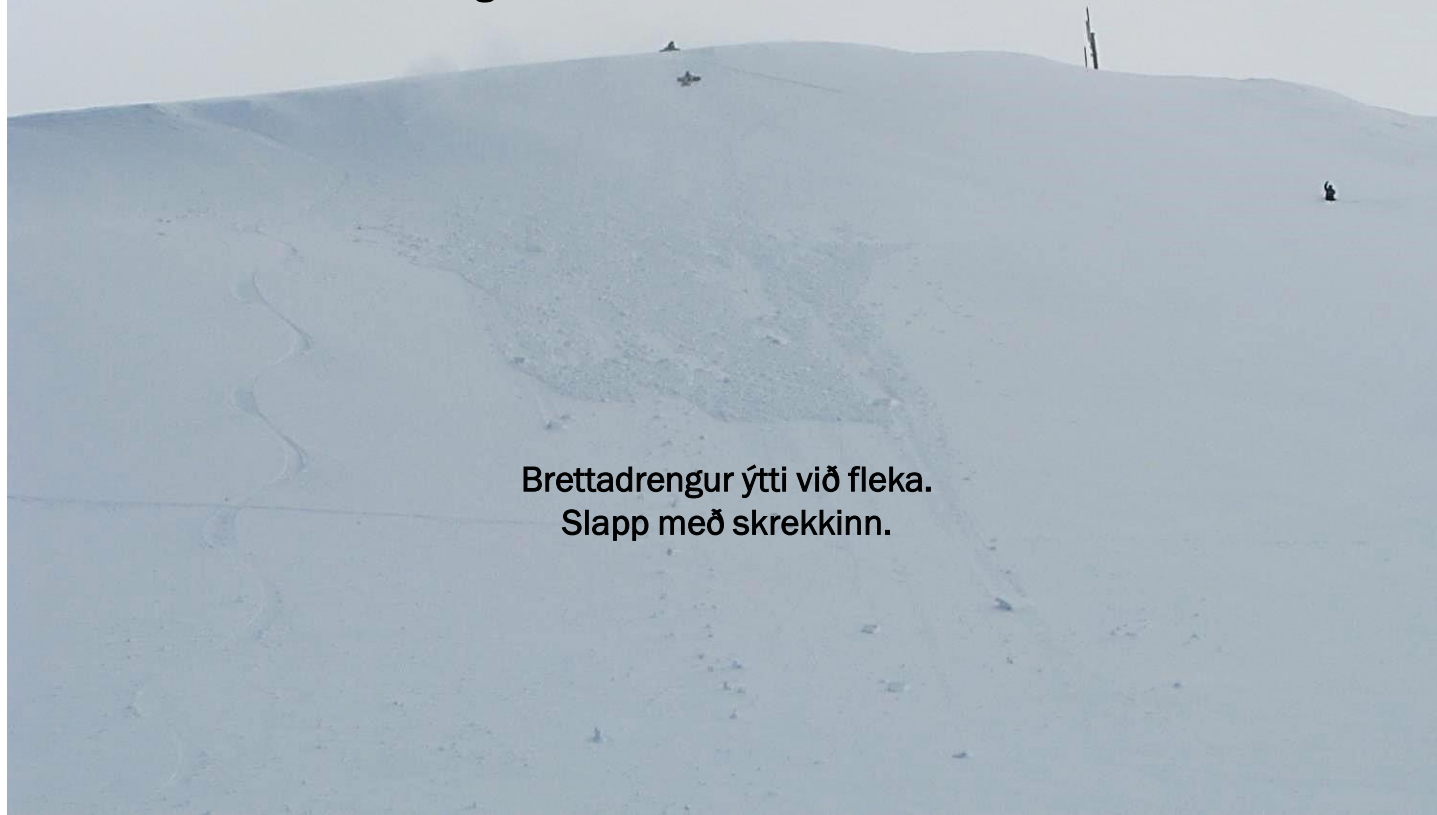
Efst í Bungunni

Brettadrengur ýtti við fleka.  
Slapp með skrekkinn.

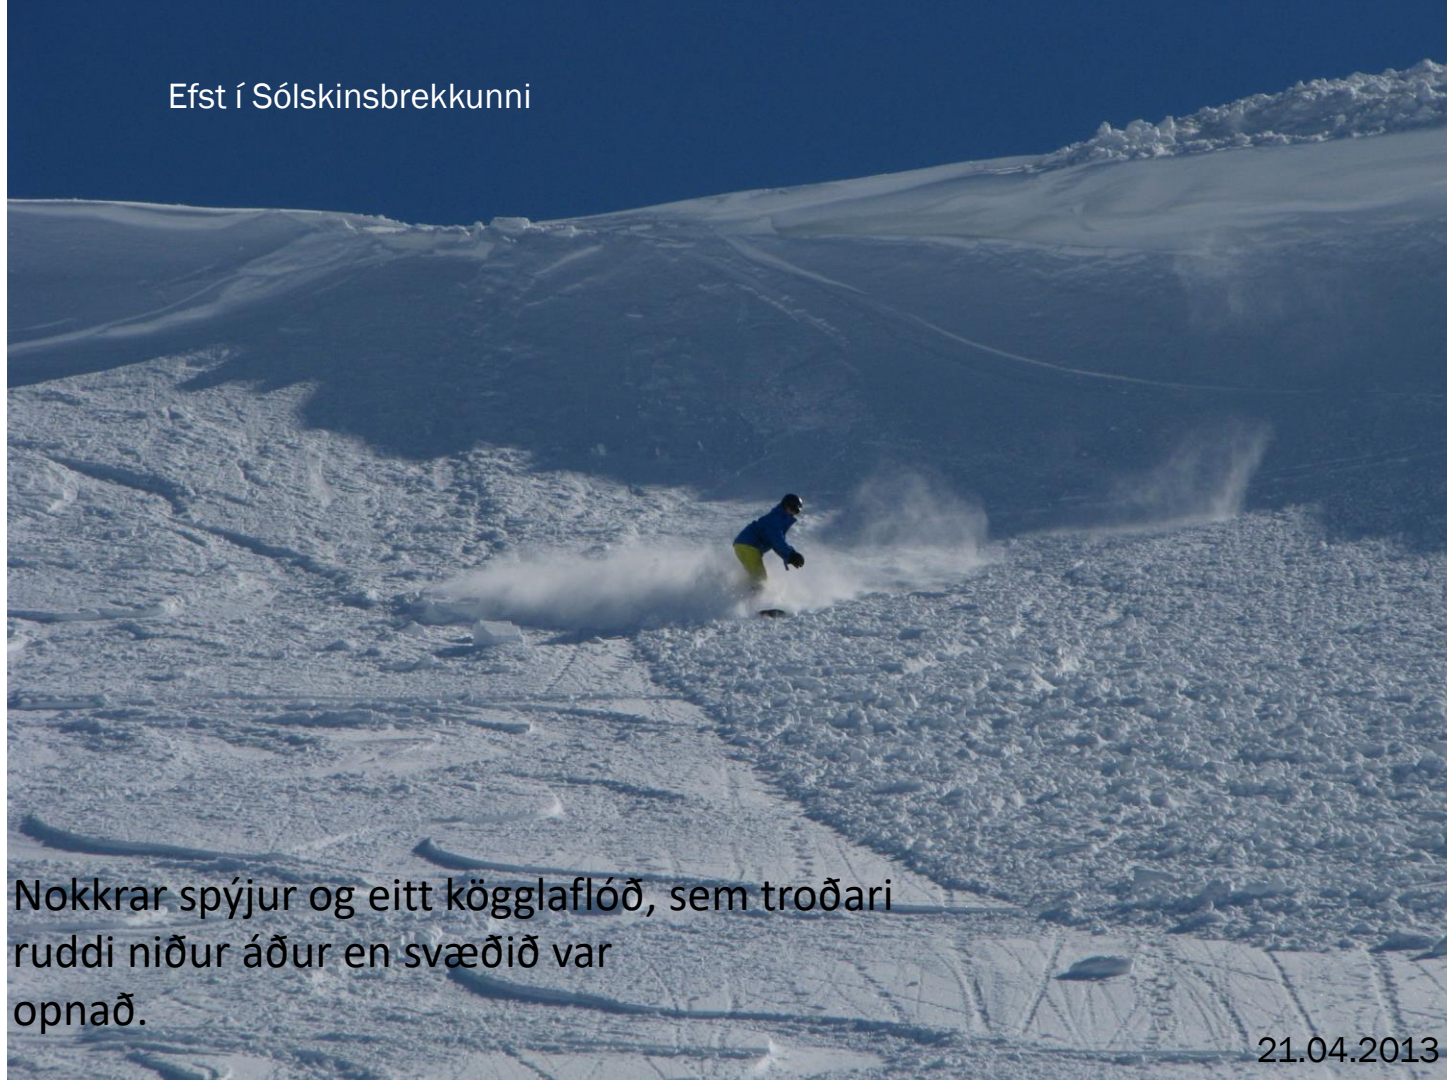
Nokkrar spýjur og eitt kögglaflóð, sem troðari  
ruddi niður áður en svæðið var  
opnað.

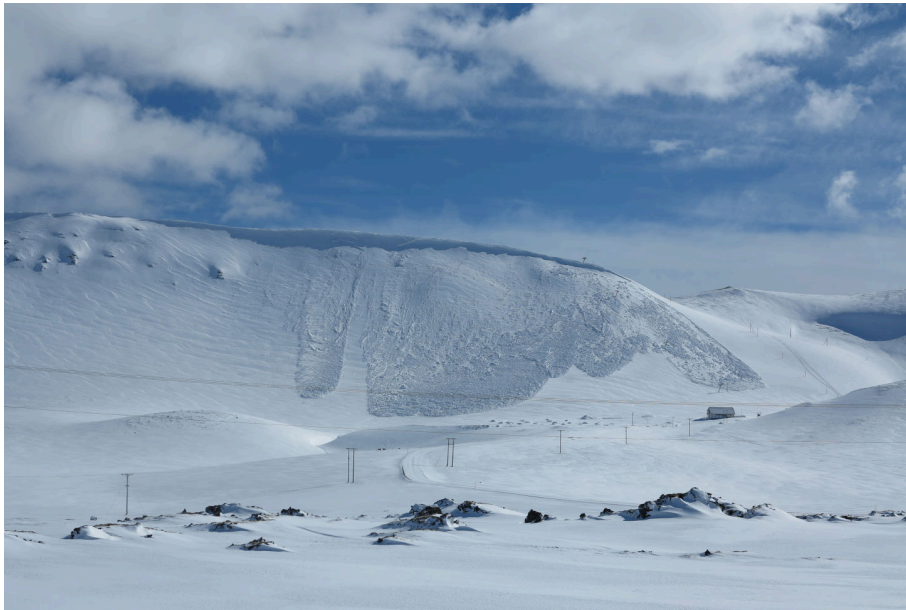
Mynd 4. Stærsta skráða snjóflóðið við skíðalyftuna Kolbein kaftin. Flóðið féll á lyftuna en skemmdir á henni voru litlar sem engar. Framskálinn sést vel hægra megin á myndinni. Sjá má hengjur í fjallsbrúninni. Ljósmynd: Tómas Jóhannesson

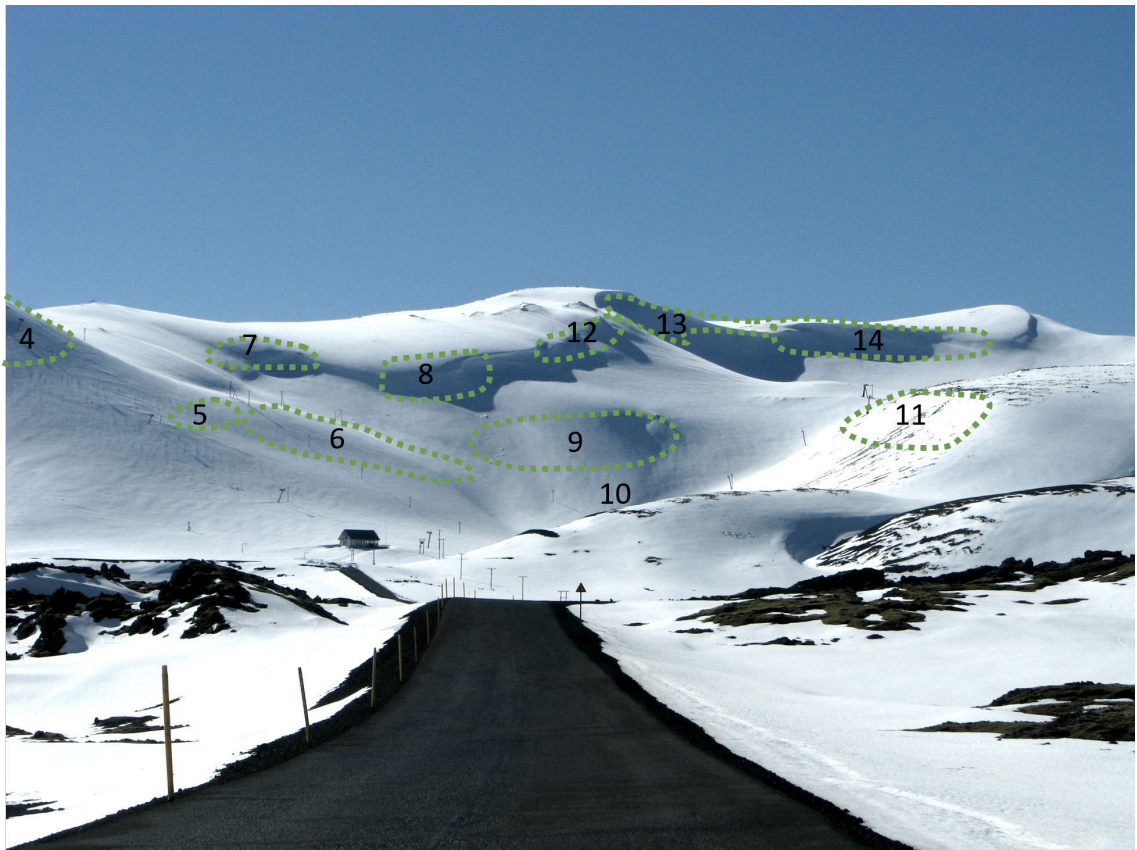
Upptakahalli snjóflóða er á 200 m breiðu og 20 m háu bili í hlíðinni og eru upptakasvæðin því fremur lítil.

*Mynd 6. Upptakasvæði í Eldborgargili séð frá Bláfjallaveginum.*

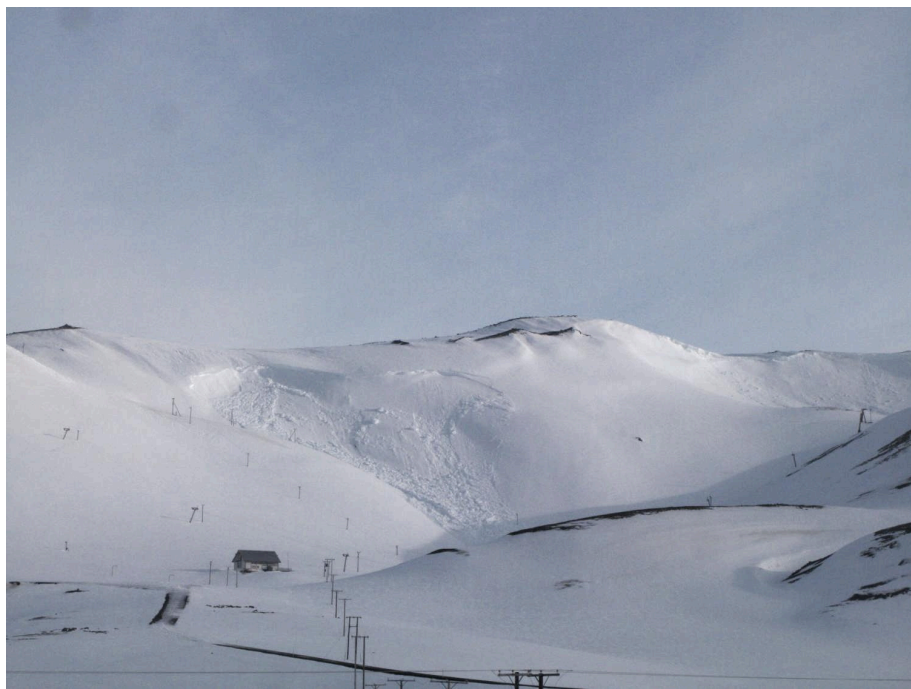
Mynd 8. Snjóflóð í mars 2014 úr upptakasvæði 8.

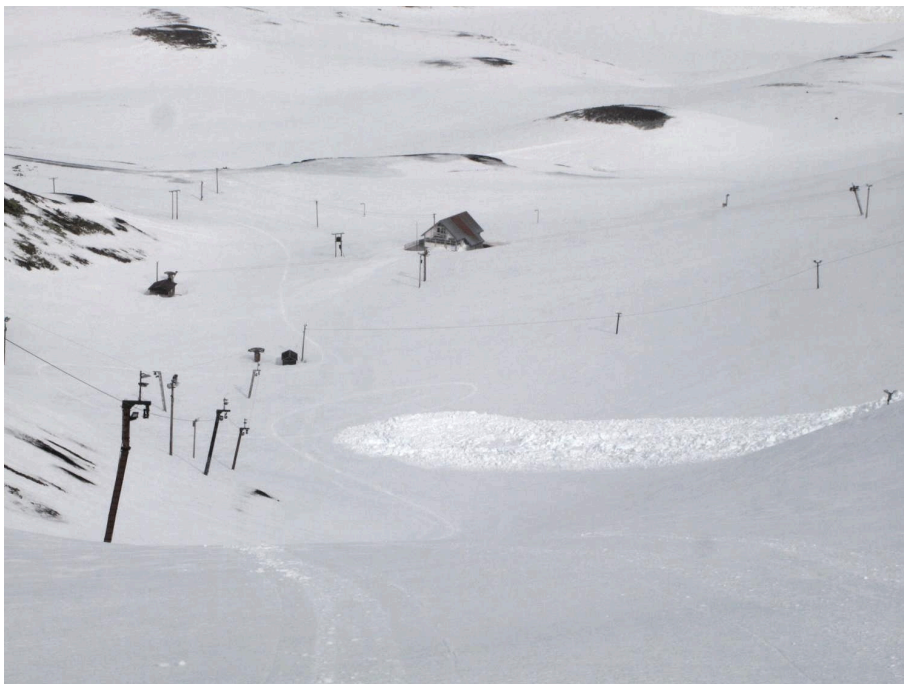
*Mynd 9. Snjóflóð í mars 2014 úr upptakasvæði 8. Horft niður Eldborgargilið, meðfram Vandráði. Skíðaskáli Fram sést fyrir miðri mynd.*

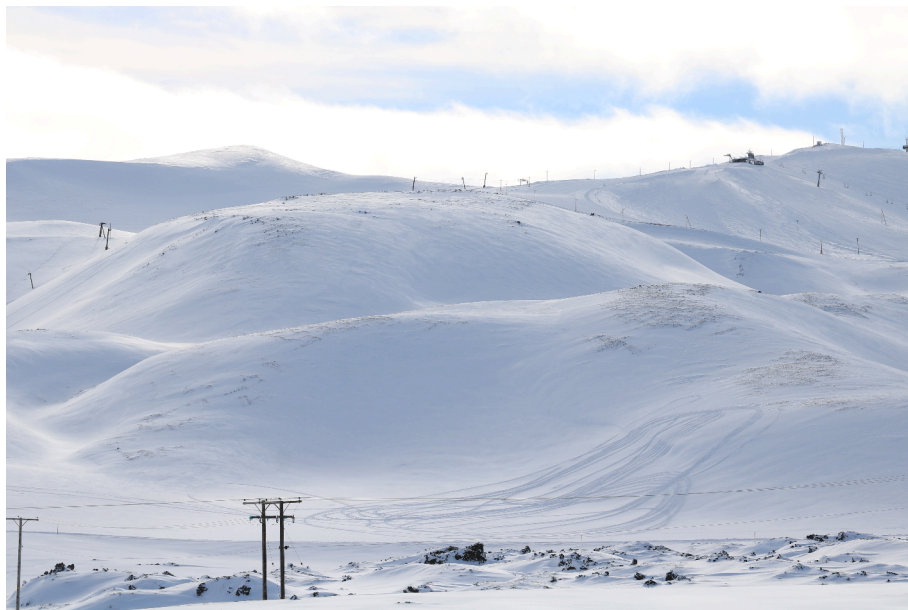
*Mynd 11. Upptakasvæði 15 eru neðan við miðja mynd. Upptakasvæði 21–23 eru þar fyrir ofan. Til hægri má sjá endastöð gömlu Drottningarinnar, en endastöð þeirrar nýju eru á kollinum vinstra megin á myndinni. Lengst til vinstri er gamli Vandráður í Eldborgargili.*

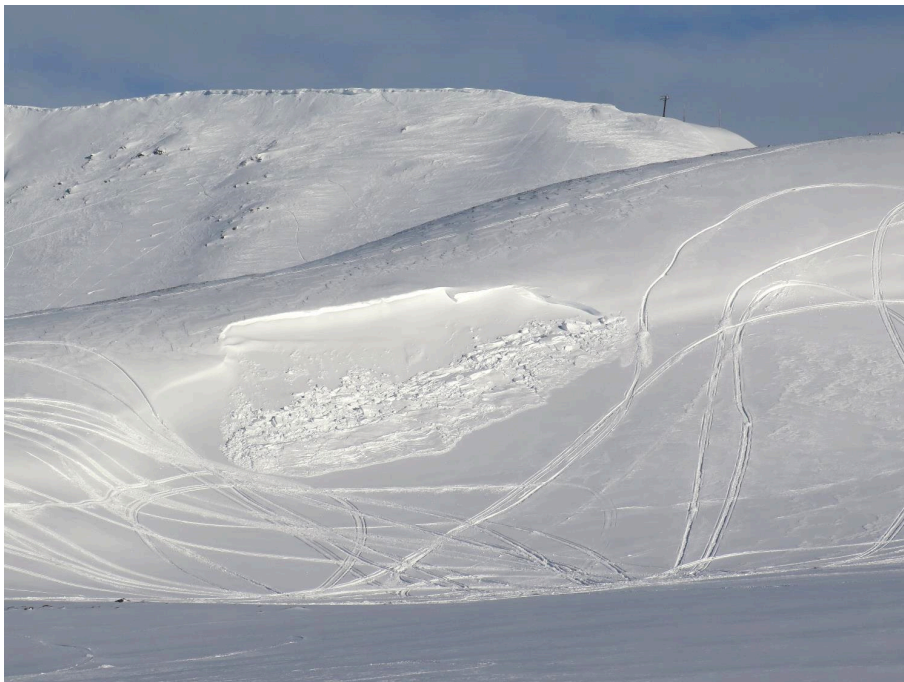
*Mynd 12. Lítið snjóflóð (nr. 53887) sem féll úr upptakasvæði nr. 16, 17. eða 18. mars 2017. Farvegurinn er í kverk nyrst í brekkunni norðan við Drottningargilið. Brekkan er lág, en við réttar vindaðstæður getur safnast nokkur snjór í hana, sérstaklega ofan til. Að baki sér í syðsta hluta Háakolls og á milli liggur Eldborgargilið.*

Fjögur flóð hafa verið skráð í upptakasvæði 16, tvö í mars 2017 og tvö í febrúar 2019. A.m.k. tvö af þessum flóðum voru sett af stað með tækjum, vélsleða og snjóþvél. Snjóþvélin setti af stað stærsta flóðið.

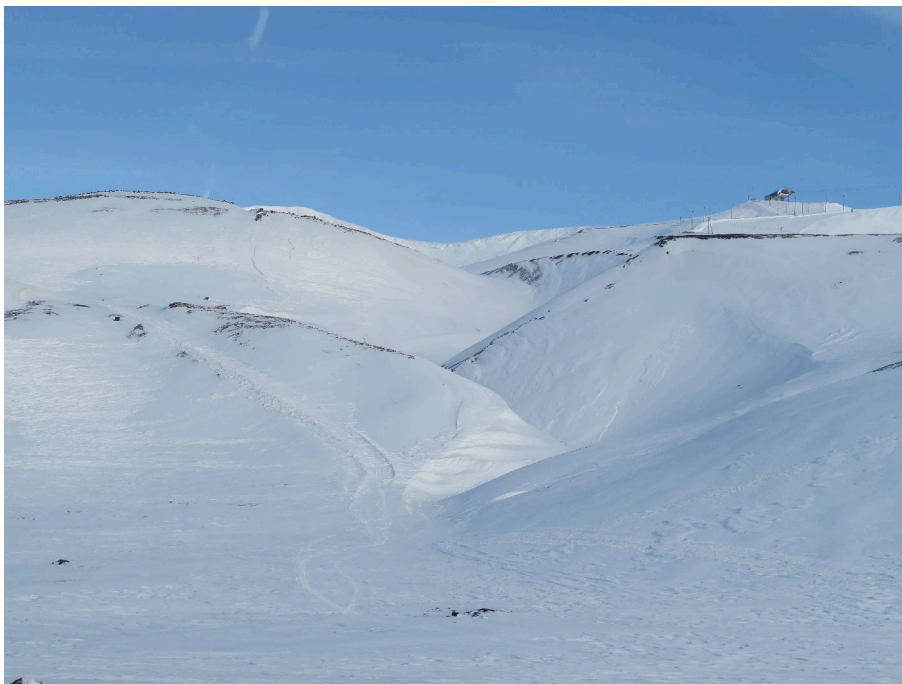
*Mynd 13. Horft upp Drottningargilið. Til hægri sést í endastöð nýju Drottningarinnar.*

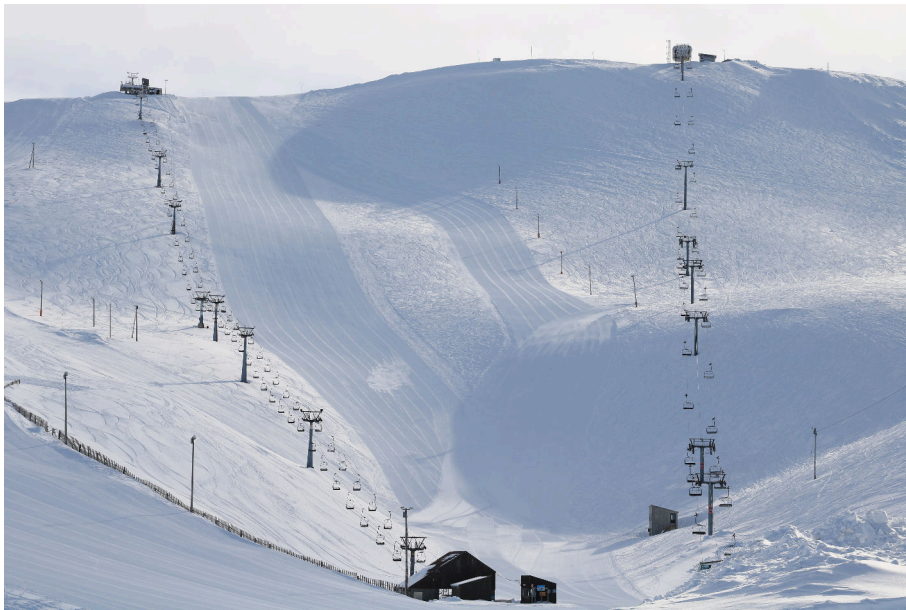
Mynd 15. Skíðalyfturnar gamla Drottningin (sen hefur núna verið fjarlægð) og Kóngurinn. Annað og þriðja mastur gömlu Drottningarinnar voru í upptakasvæðum 31 og 32.

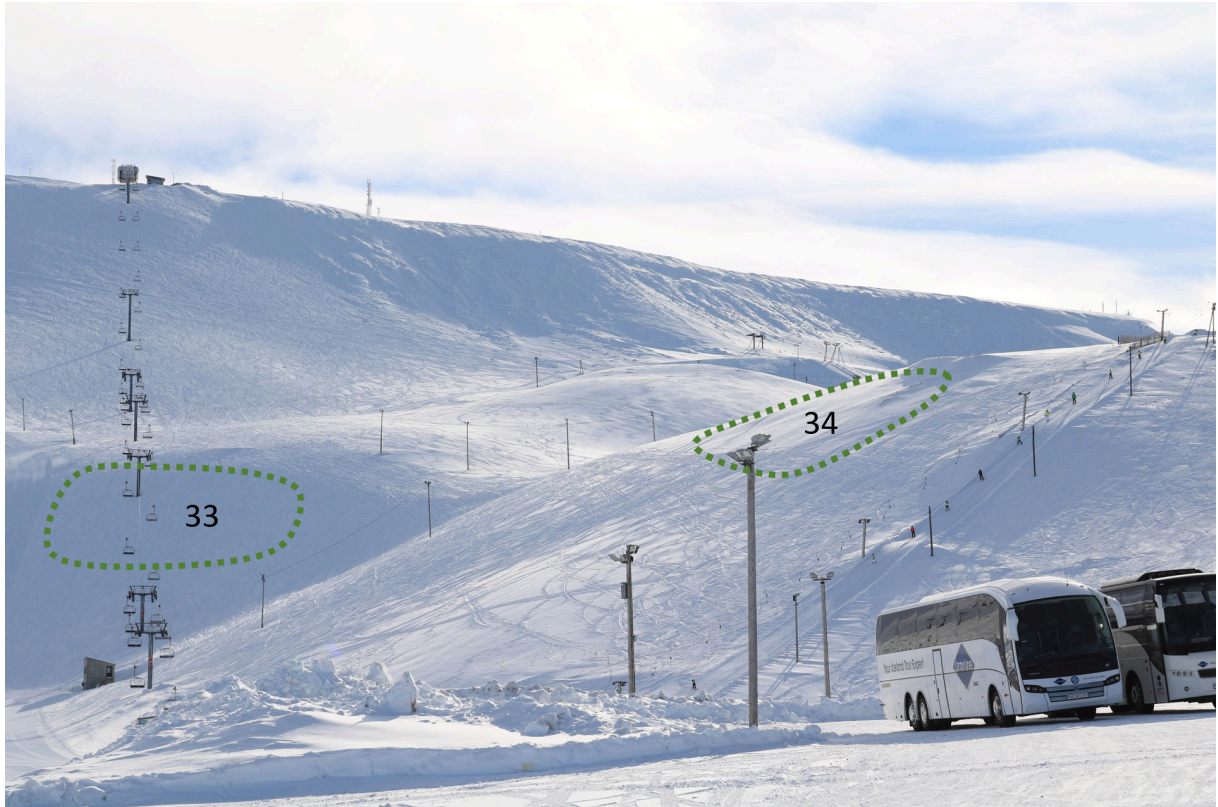
Upptakasvæðin eru annarsvegar í sunnanverðu Kóngsgili, í lyftuleið Kóngrinnar (33) og hinsvegar í litlu felli, suðvestan Kóngsgils, rétt innan við skíðalyftuna Lilla klifurmús (34), sjá mynd 17. Landhalli er  $25^{\circ}$ – $28^{\circ}$  í upptakasvæði 34 og því rétt nægjanlegur fyrir upptök þurra snjóflóða. Landhalli er meiri í upptakasvæði 33.

*Mynd 17. Upptakasvæði neðst í Kóngsgili. Skíðalyfturnar Kóngrinnar, til vinstri og Lilla klifurmús, til hægri. Fjar má sjá endastöð Tvíburalyftanna í Sólskinsbrekku. Myndin sýnir líka ágætlega að þegar aðstæður eru góðar er skíðað víða utan troðinna skíðaleiða.*

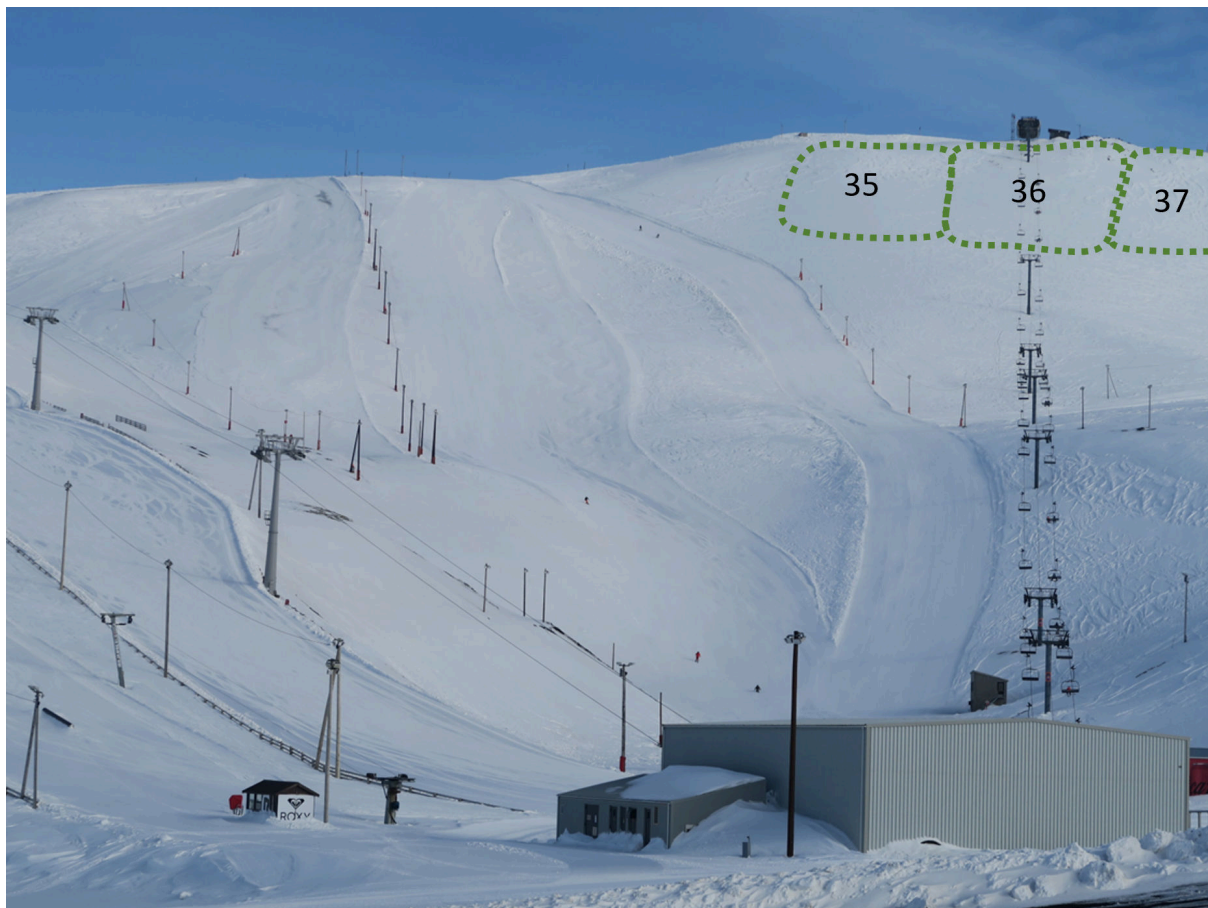
*Mynd 19. Upptakasvæði ofan við Kóngsgil. Kóngurinn liggur um upptakasvæði 36. Til vinstri sést í Brettalyftunna og nýju Drottninguna.*

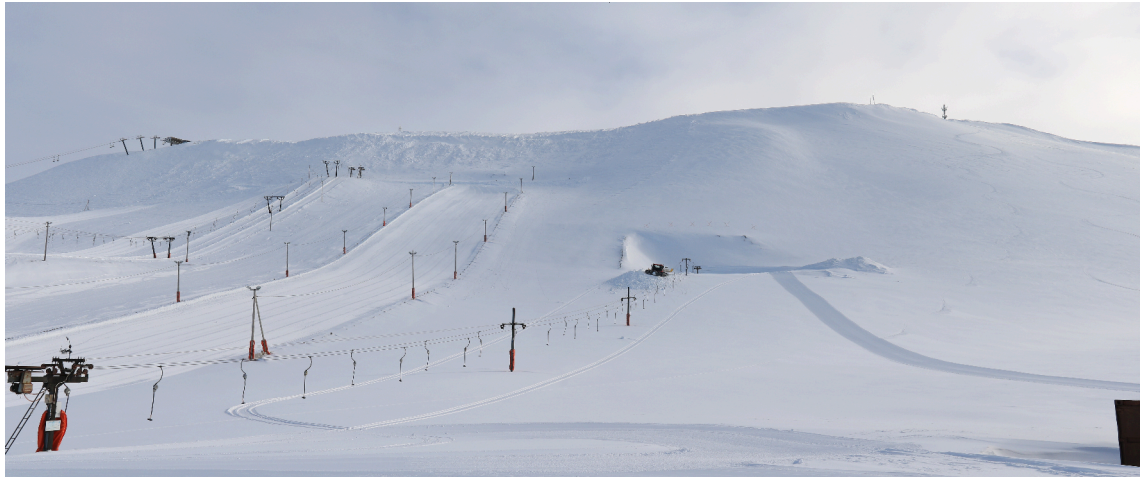
*Mynd 22. Horft frá upphafsstöð gamla Gosans. Endastöð Kónsins sést lengst til vinstri upp á fjallsbrúninni. Litla diskalyftan á miðri mynd var barnalyftan Amma Dreki, sem nú hefur verið tekin niður. Stallurinn í hlíðinni var gerður fyrir endastöð hennar, en nú hefur verið fyllt upp í hann. Upp við fjallsbrúnina má sjá snjóköggla eftir að troðarar hafa ýtt við hengjunni. Upptakasvæði 37–44 eru efst í þessari brekku.*

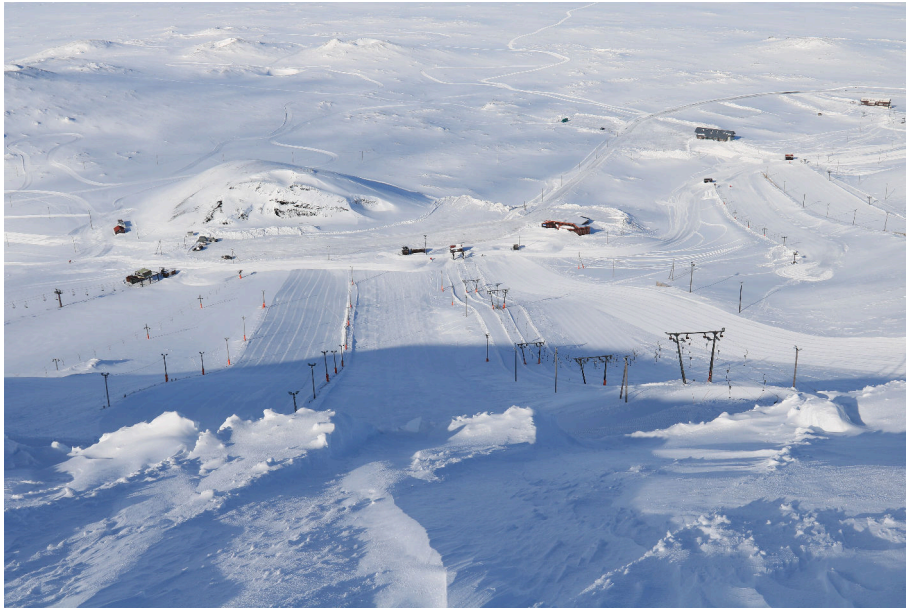
*Mynd 23. Horft frá brún niður brekkurnar við Tvíburalyfturnar, til hægri. Lengst til vinstri má sjá upphafsstöðvar gamla Gosans og Ömmu dreka, sem báðar eru farnar. Upphafsstöð nýja Gosans er á svipuðum stað. Búið er að brjóta upp snjóhengjuna í brúninni með troðara.*

Snjósöfnun er alla jafna töluverð í brekkuna. Suðaustanáttin stendur þarna fram af fjallinu og skefur þá mikið í brúnina. Miklar hengjur vaxa venjulega og undanfarna vetur hafa þær oft verið brotnar upp með snjótroðara, eins og sést á mynd 23.

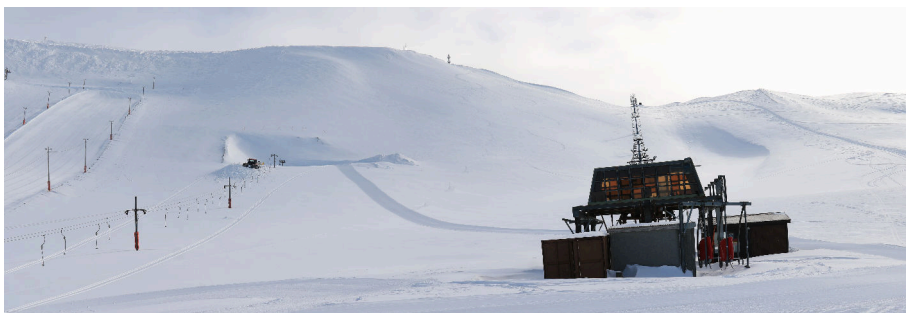
*Mynd 24. Upptakasvæði ofan við gamla Gosann og Ömmu dreka, á meðan þeirra naut enn við. Stallurinn í miðri brekkur var gerður fyrir endastöð Ömmu dreka.*

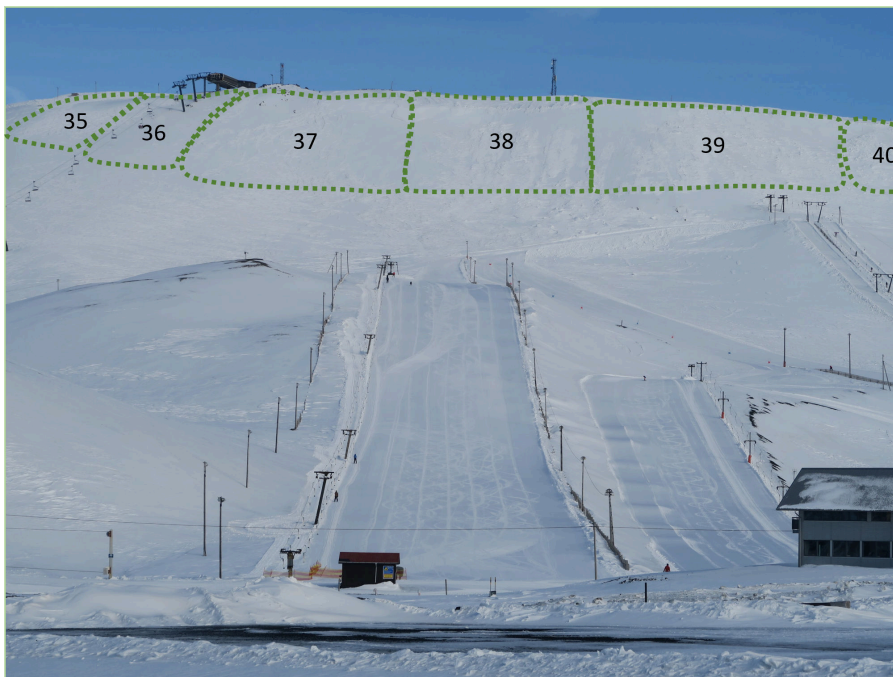
*Mynd 25. Upptakasvæði í Sólskinsbrekku. Horft upp með skíðalyftunni Mikka ref. Til hægri er skíðalyftan Kormákur afi og endastöð Tvíburalyftanna. Efst til vinstri er endastöð Kónsins.*

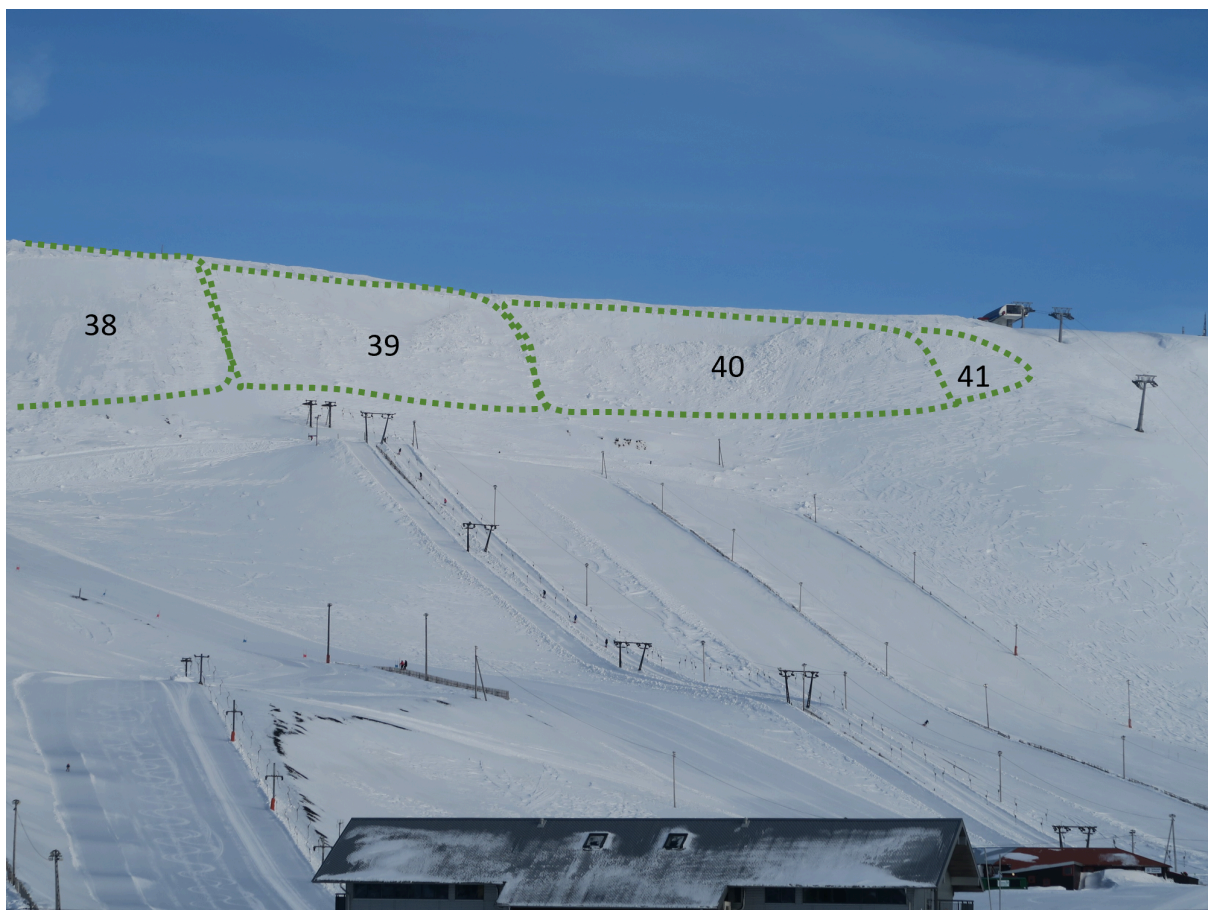
*Mynd 26. Upptakasvæði í Sólskinsbrekku. Skíðaskálinn Hengill í forgrunni og glittir í Ármannsskálann hægra megin við hann. Einnig sjást skíðalyftan Kormákur afi, Tvíbura-lyfturnar og endastöð nýja Gosans.*

Stærsta skráða flóðið á svæðinu féll í lok mars 2014, sjá mynd 28, og yfirgnæfandi líkur á að það sé stærsta flóðið sem þarna hefur fallið frá því fyrstu skíðalyftur voru settar upp í brekkunni. Allar líkur er á að slíkt flóð hefði ekki farið fram hjá starfsmönnum skíðasvæðisins, jafnvel þótt það hefði fallið þegar svæðið var lokað. Flóð þetta féll í asahláku og var skíðasvæðið lokað. Það lenti á og rann niður með fjórum skíðalyftum, Tvíburalyftunum (Jóni Oddi og Jóni Bjarna), Ömmu dreka (nú horfin) og gamla Gosanum (nú horfin), án þess þó að valda á þeim tjóni. Það féll niður brekkuna þar sem nýi Gosinn var síðar reistur. Þar sem það fór lengst stöðvaðist það niðri á jafnsléttu á milli upphafsstöðva Tvíburalyftanna og Ömmu dreka. Stórt snjóflóð féll úr

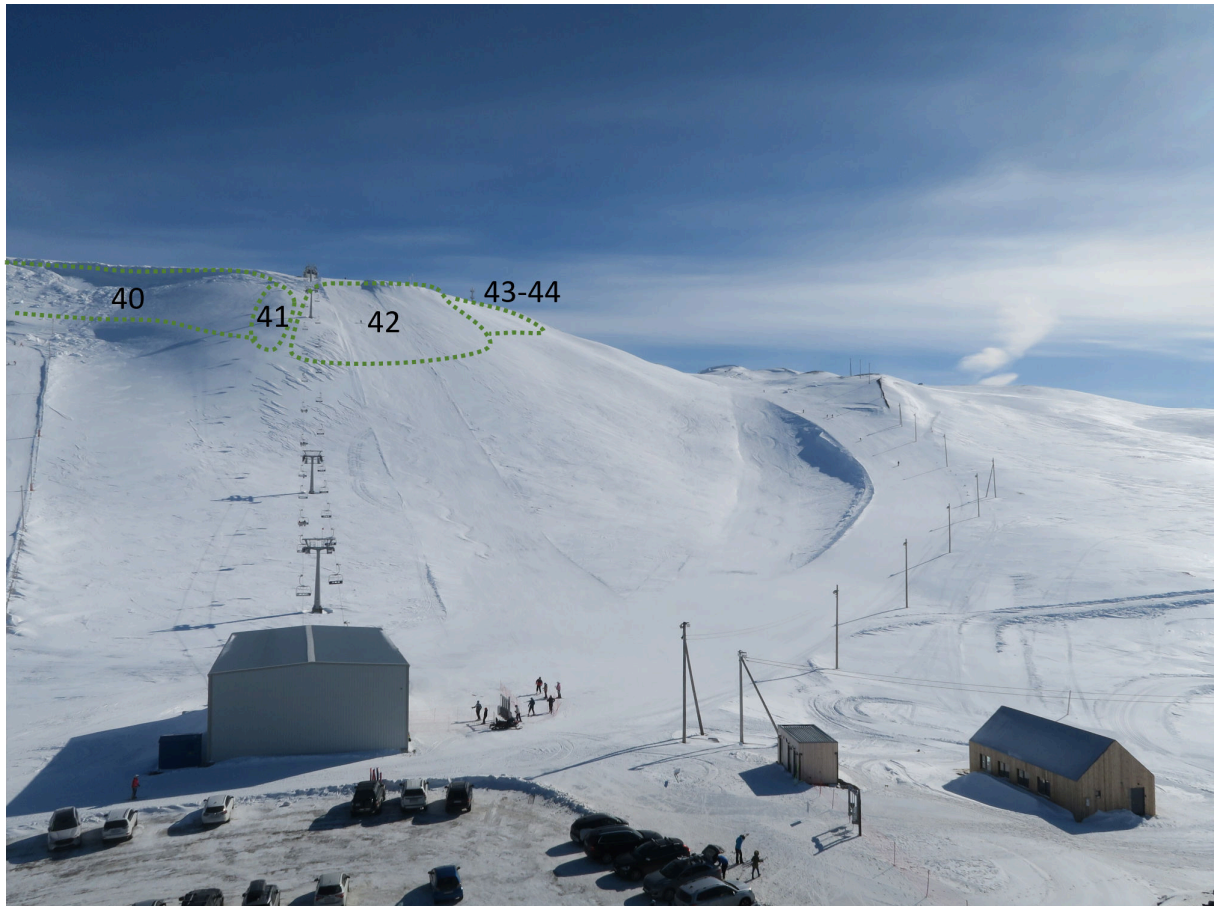
*Mynd 27. Upptakasvæði í Suðurgili. Upptakasvæði 42 er á bungunni, en upptakasvæði 43 og 44 eru ofan við Suðurgilið sjálft. Upphafsstöð nýja Gosans og nýi skíðaskáli Ullar í forgrunni.*

upptakasvæði 42 (bungunni) í febrúar 1995, mjög stórkögglað, sem lenti á Ömmu dreka, en skemmdi hana ekki. Sjá mynd 30.

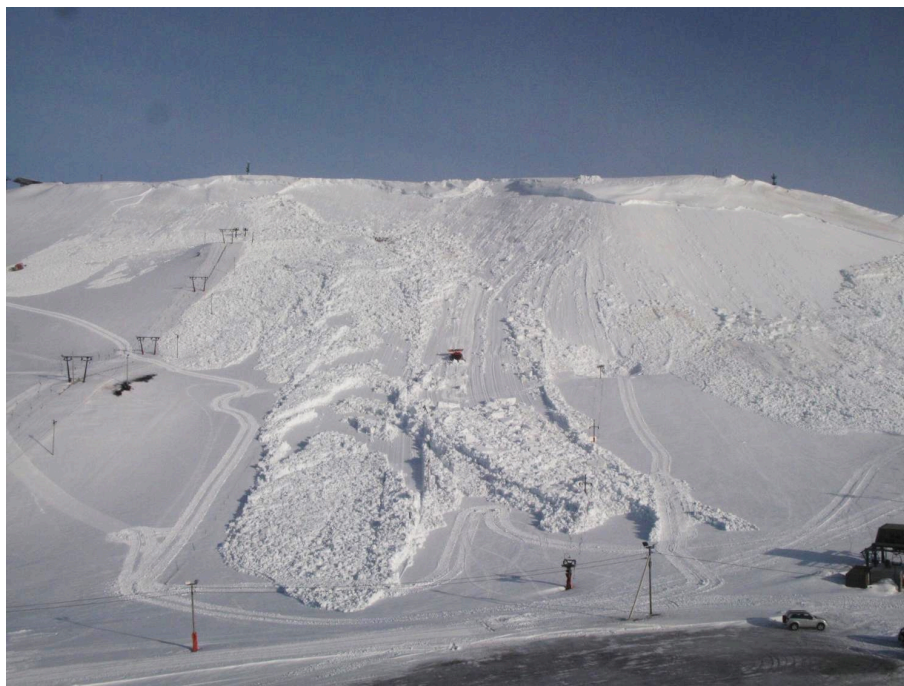
*Mynd 28. Snjóflóð 26. mars 2014, stærsta skráða flóð úr upptakasvæðunum. Brotstálið sést vel uppundir fjallsbrúninni og var áætlað að þykkast hafi það verið 4–5 metrar. (Flóð nr. 52355)*

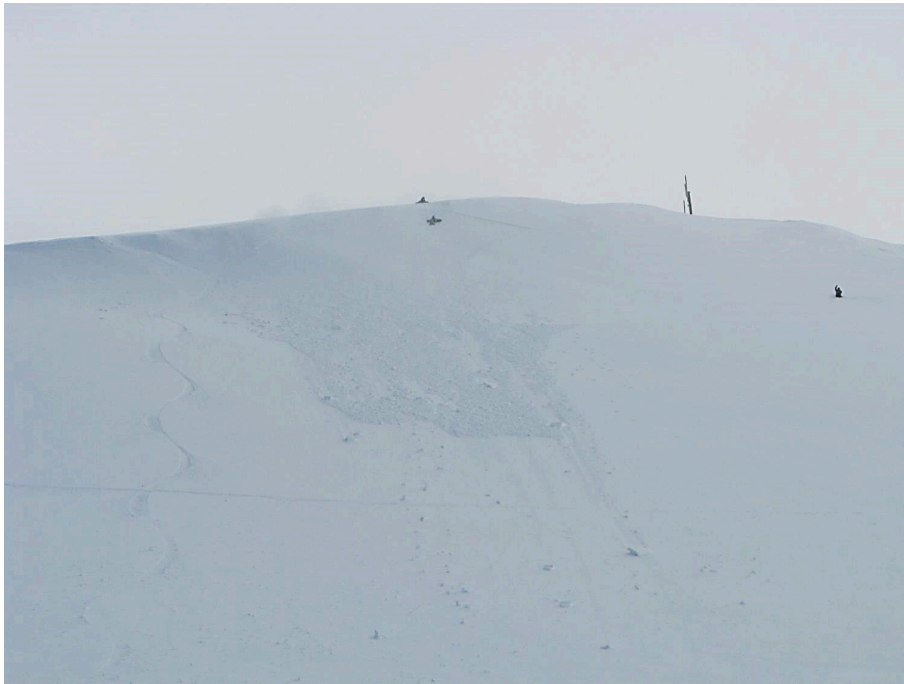
*Mynd 29. Brettadrengur setti af stað snjóflóð ofan við gamla Gosann (á svipuðum stað og nýi Gosinn er núna). Flóðið fór af stað um leið og hann fór fram af brúninni og hann barst ekki með flóðinu. Einnig má sjá tvo brettavini hans. (Flóð nr. 51417)*

Að minnsta kosti þrjú flóð hafa verið sett af stað af skíða- og brettafólki (sjá mynd 29).

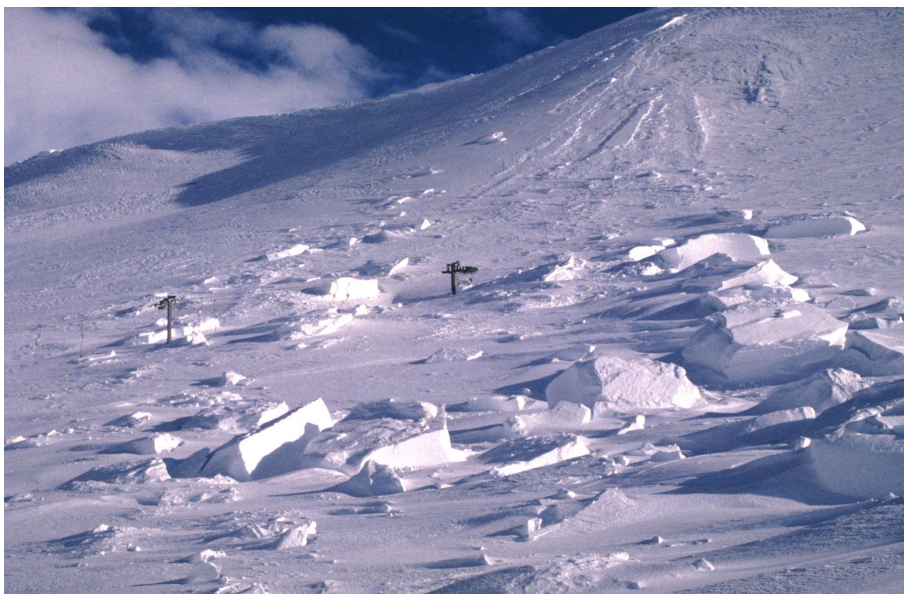
*Mynd 30. Snjóflóð sem féll á Ömmu dreka í febrúar 1995. (Flóð nr. 9227)*

Miðað við landslag má ætla að mesta snjósöfnunin geti verið í upptakasvæði 40 þar sem það er íhvolft. Að sama skapi ætti hún að vera minnst í upptakasvæði 41, á bungunni, þar sem nýi Gosinn fer upp. Reynslan sýnir þó að við sérstakar aðstæður getur safnast mikill snjór í bunguna, samanber flóð nr. 9227, árið 1995, sjá mynd 30.

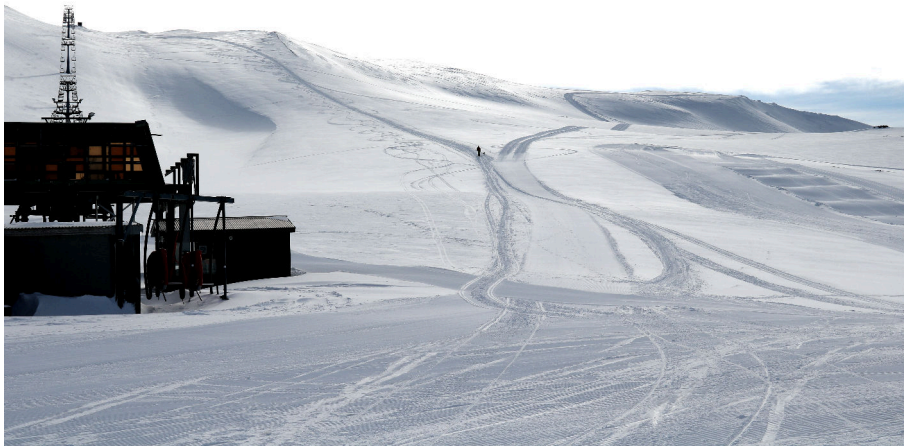
*Mynd 31. Upptakasvæði 45 og 46 séð frá upphafsstöð gamla Gosans.*

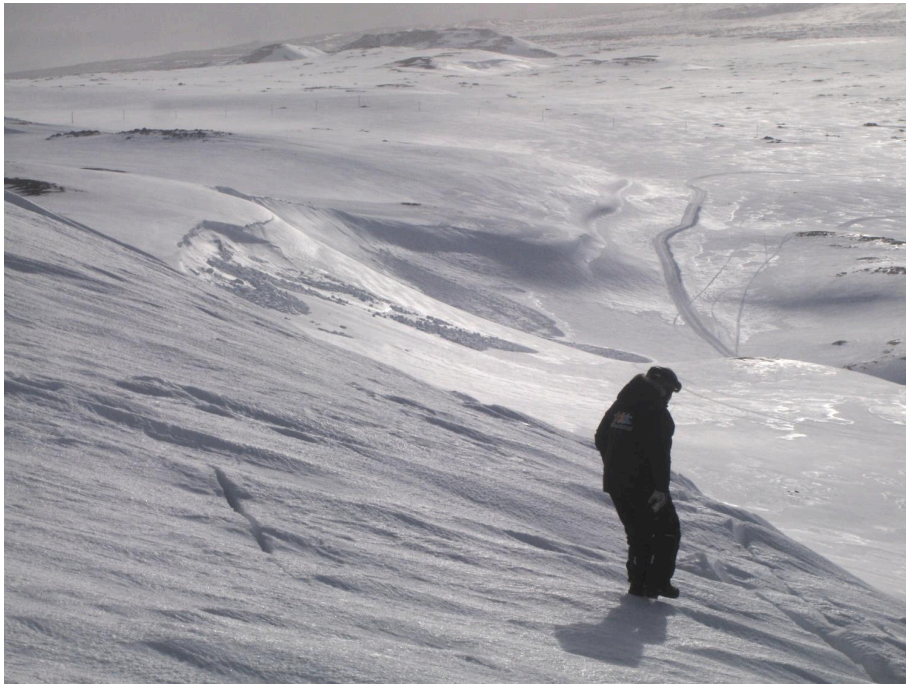
*Mynd 32. Snjóflóð úr upptakasvæði 46 í mars 2014. Í Gilinu í baksýn sést snjóflóð úr upptakasvæðum 47 og 48.*

Tvö snjóflóð hafa verið skráð í upptakasvæði 46. Hið fyrra féll í mars 2014, en hitt í apríl 2016.
