## **Kynning á snjóflóðahættumati í Bláfjöllum og Skálafelli sem varðar borgarráð og Menningar- og Íþróttaráð**

# Hættumat fyrir Bláfjöll og Skálafell

# Ofanflóðahættumat fyrir Skálafell

## Greinargerð með hættumatskorti

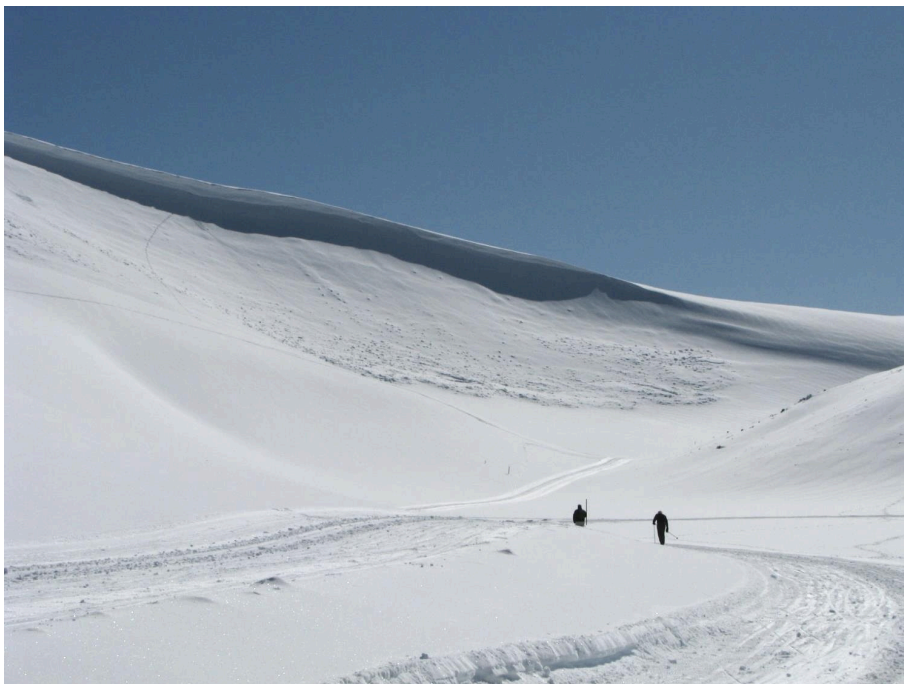
*Mynd 34. Snjóflóð í Gilinu, ofan gönguskíðabrautar í apríl 2013. Flóð nr. 51413.*

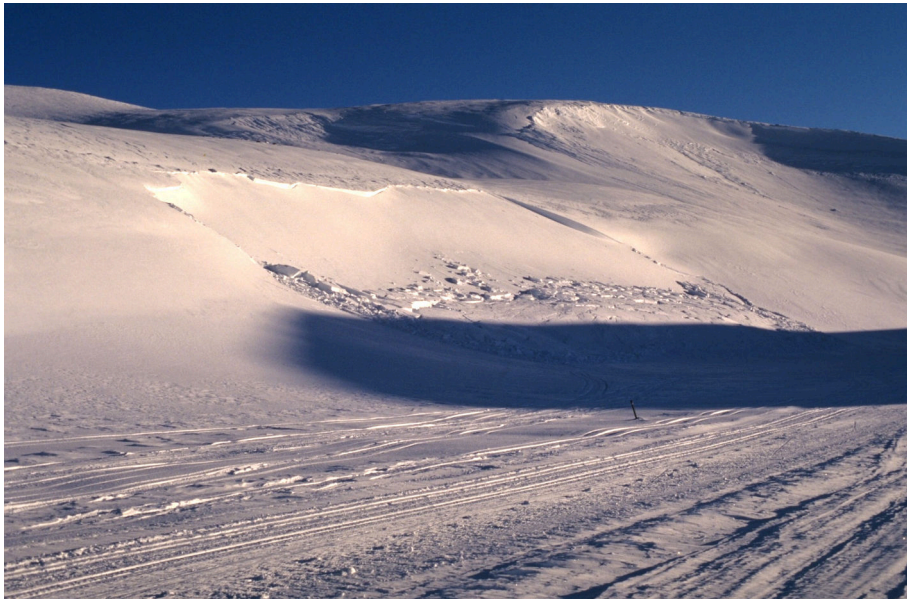
*Mynd 35. Lítið snjóflóð (nr. 51634) innst á Leirunum, þar sem gönguskíðabrautin kemur út úr Gilinu. Það féll 1. mars 1995, rétt við gönguskíðabrautina, þegar veikt lag í snjóþekjunni skilaði mörgum óvenjulegum flóðum víða á skíðasvæðinu. Ekki hefur sést hreyfing þarna eftir það svo vitað sé, en brekkan blasir við af Leirunum og ættu flóð þarna því að hafa verið skráð. Þarna hefur landslagi aðeins verið breytt með því að gera sneiðing ofar í brekkunni. Að baki flóðinu sést upp í upptakasvæði 47 og 48, sem eru upp af gönguskíðabrautinni í Gilinu.*

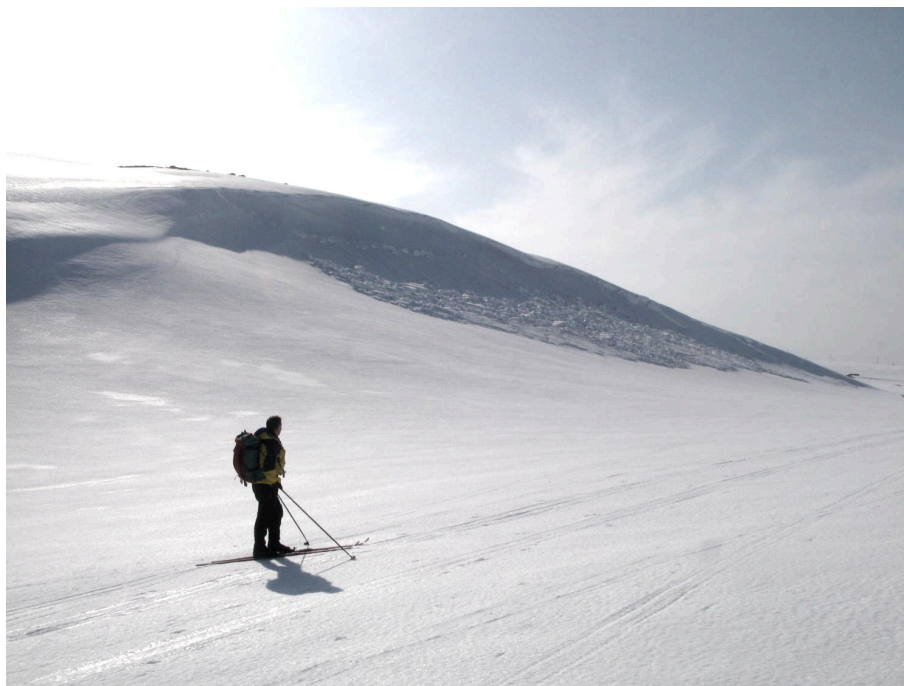
*Mynd 36. Snjóflóð úr upptakasvæði 52 í mars 2014. Flóð nr. 52348.*

Sitthvort flóðið hefur fallið í upptakasvæðum 51 og 52, auk eins flóðs sem er óstaðsett á Leirunum.

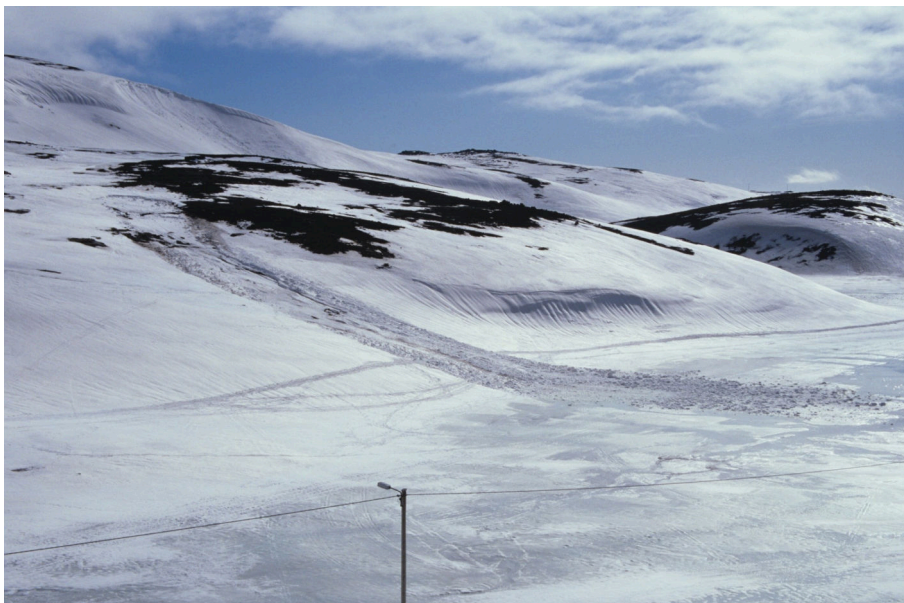
*Mynd 37. Óvenjulegt krapaflóð úr upptakasvæði 53 í apríl 2001 sem rann langt út á Leirurnar. Flóð nr. 51638.*

Líkanreikningar eiga ekki við fyrir krapaflóð, eins og hætta er á úr þessu upptakasvæði, né heldur við svo lágar brekkur.
