# Umsókn til skipulagsfulltrúa

Nýtt deiliskipulag á lóðunum Brekkustíg 9 og Öldugötu 44

# Brekkustígur 9 og Öldugata 44

## Brekkustígur 9 og Öldugata 44 í Reykjavík

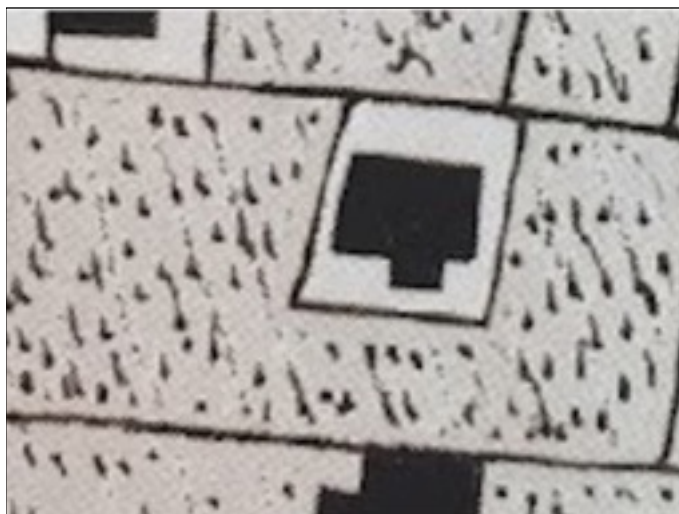
Mynd 1. Veðramót árið 1910.

Veðramót sjást ekki á aðaluppdrætti frá 1948 og lóðaskiptingarteikningu frá 1951, en þá hefur verið búið að rífa það, sennilega um 1923. Um aldur Veðramóta er ekki hægt að fullyrða en það er sennilega frá seinni hluta 19. aldar, en húsið er einnig nefnt í manntali frá 1890 en finnst ekki í eldri manntölum. Þá er barn fætt á staðnum árið 1889 (Þorsteinn Jónsson, 2012, bls. 678).

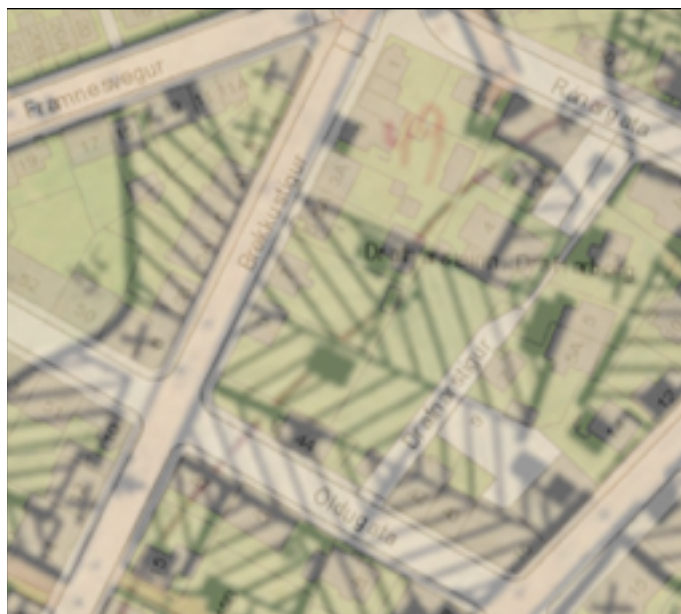
Mynd 3. Kort frá 1902 sett ofan á kort frá Borgarvefsjá. Hér sést staðsetning húsgrunnar á lóð Brekkustígs 9, fyrir miðri mynd.

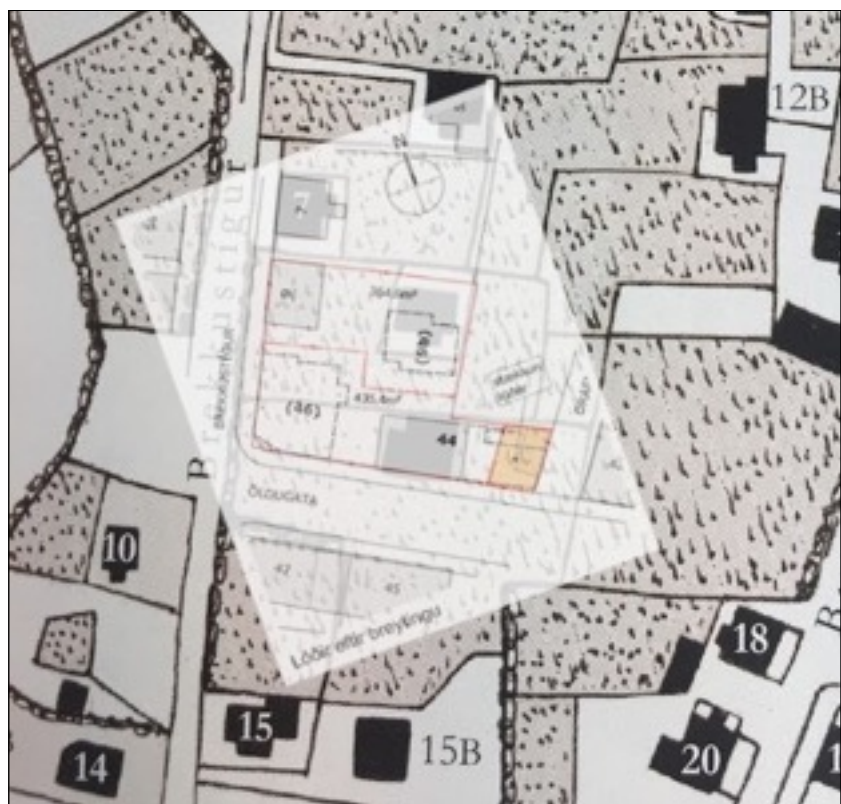
Mynd 5. Teikning sem sýnir fyrirhugaðar breytingar lagðar ofan á kort frá 1910. Hér sést að fyrirhuguð bygging (Brekustígur 9b) lendir þar sem bærinn Veðramót stóð. Rannsóknarsvæðið er afmarkað með rauðri línu.

Að beiðni Ö44 ehf. var gerð athugun á lóðum Öldugötu 44 og Brekkustígs 9 í Reykjavík í því skyni að kanna hvort fornleifar væru á lóðunum. Könnunarsvæðið er sýnt á mynd 5.

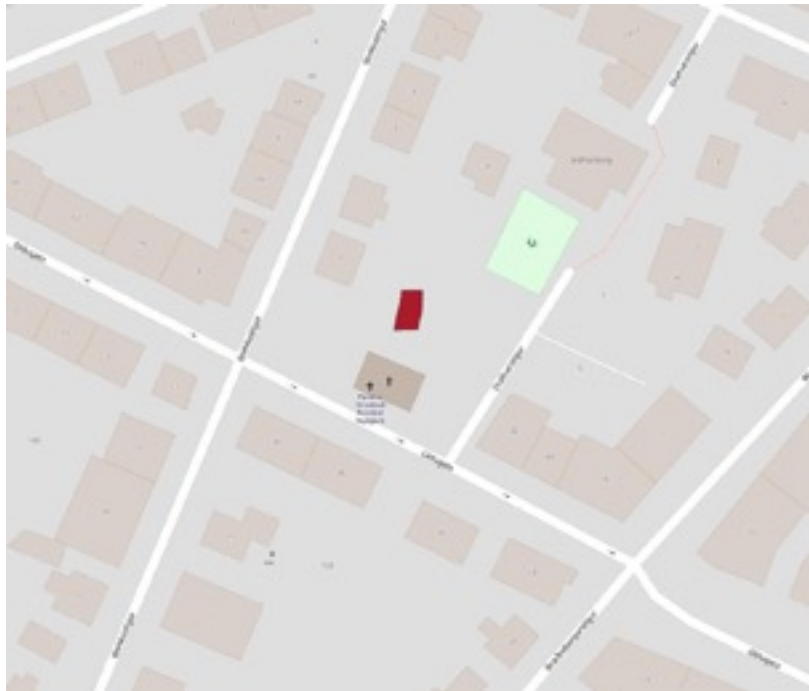
Mynd 6. Uppmældar mannvistarleifar eru rauðar á myndinni.  
Umfang þeirra er þó ekki hægt að staðfesta að svo stöddu.

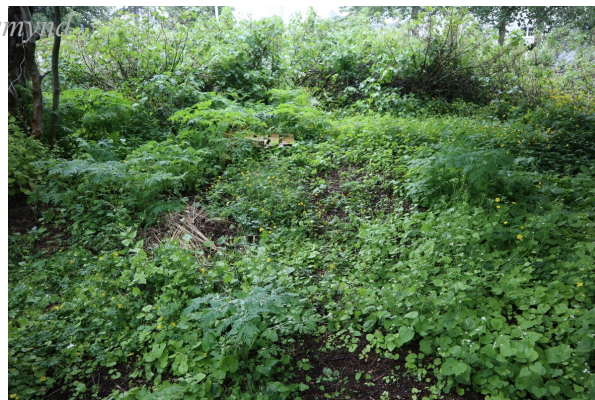
Fáeinir steinar sem eru að líkum hluti af grunni hússins sjást í yfirborðinu að norðanverðu. Eru þeir í áberandi hól á lóðinni sunnanverðri og hugsanlega hefur jarðvegur verið orpinn yfir grunninn og myndað hólninn. Þó mikið sé um gróður og erfitt að átta sig á umfangi minjanna nær grunnurinn líklega þvert yfir alla lóðina.

Ef ekki er hægt að tryggja öryggi minjanna þyrti að kanna þær með uppgreftri. Leita þarf leyfis Minjastofnunar Íslands og sæta þeim skilmálum sem embættið kann að setja.

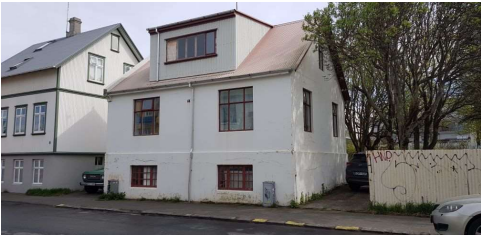
Brekustíur 9. Mynd tekin í maí 2019

Samkvæmt elstu brunavirðingu er húsið byggt árið 1923 á lóð nr. 9 við Brekkustíg. Áður stóð þar steinbær sem byggður var árið 1883 af Jakobi Jóhannessynir, tómthúsmanni. Af teikningum að dæma, sem gerðar voru vegna breytinga árið 6.11.1948, virðast hafa verið tveir inngangar á húsinu með útitróppum, annar á suðurgafli og hinn á bakhlið. Timburgluggar á fyrstu hæð og í risi hafa verið með krosspóstum og fjögurrarúðurömmum að ofan en í kjallara eru gluggar ýmist með einum pósti eða tveimur og með sex- og níurúðurömmum. Við breytingarnar árið 1948 eru byggðir kvistir með einhalla þaki á austur- og vesturhliðar hússins ásamt því að inngangur á suðurgafli er fjarlægður.

| Tæknilegt ástand: | Lágt | Viðhaldi er ábótavant. |

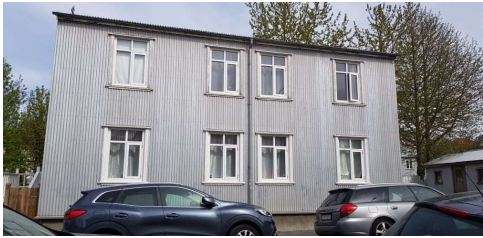
Öldugata 44. Mynd tekin í maí 2019

Húsið að Öldugötu 44, áður Brekkustígur 11, er byggt árið 1897 sem einlyft timburhús á steinhlaðnum kjallara. Árið 1907 var byggð tvílyft viðbygging við austurgafli þess. Árið 1920 var eldri hluti hússins hækkaður til jafns við viðbygginguna og vestur- og norðurhlið þess steinsteypt auk þess sem inngönguskúr var rifinn. Fékk húsið þar með sitt núverandi útlit. Húsið stendur á reit sem afmarkast af Öldugötu, Brekkustíg, Ránargötu og Bræðraborgarstíg. Húsið er hluti eldri byggðar sem er innan marka svæðis sem nýtur hverfisverndar samkvæmt Aðalskipulagi Reykjavíkur 2010-2030. Ennfremur nýtur svæðið verndar samkvæmt húsverndarstefnu Reykjavíkur. Vegna aldurs er húsið háð ákvæðum laga um menningarminjar sem kveða á um að hús sem eru 100 ára og eldri verði friðuð. Í brunavirðingu dags. 27.04.1981 er sagt að 36 fermetra, steinsteyptur bílskúr hafi verið byggður við húsið en mögulega er hér um að ræða skúrbyggingu austan við húsið sem í dag er utan lóðamarka.

| Tæknilegt ástand: | Miðlungs | Húsinu hefur verið vel við haldið. Gluggar er í góðu ástandi og bárujárnsklæðning nýleg. Steyptir útveggir á vestur- og norðurhlið, ásamt sökklum, þarfnast yfirferðar. |
