### ***Snekkjuvogur 21, heimild til að hefja söluferli***

## Snekkjuvogur 21

Ástandslýsing, framkvæmdatillögur og kostnaðaráætlun  
feb 2024

**Minnisblað**  
**Snekkjuvogur 21**  
**Lagnir**

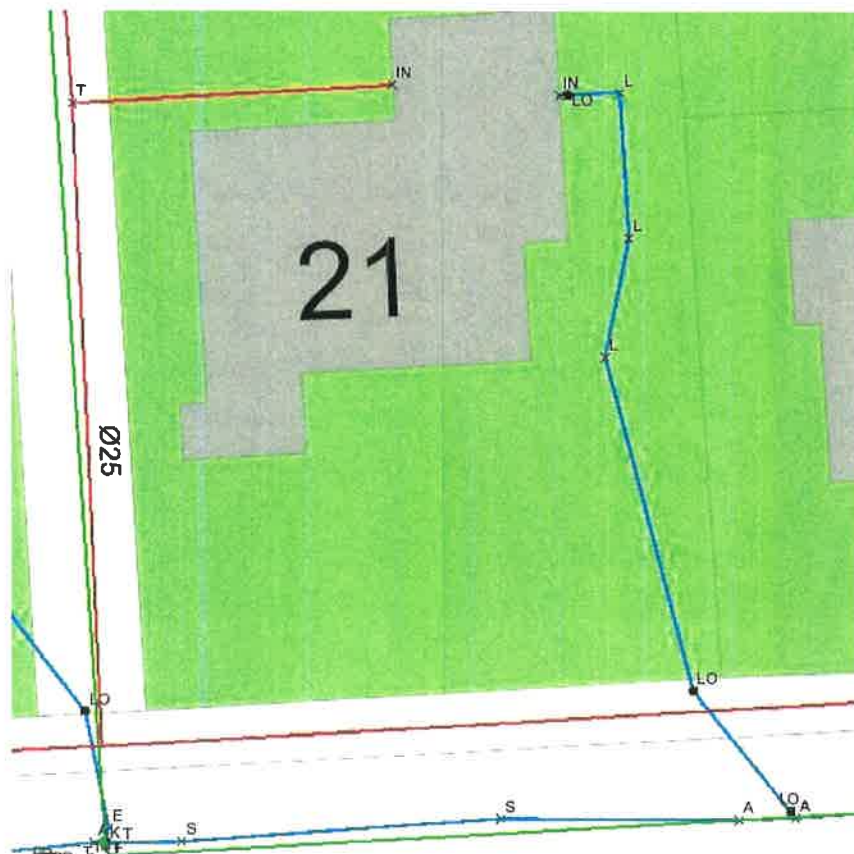
Mynd 1. Einfalt fráveitukerfi er í götu, græn lína. Sýnir ekki lögn að húsi. Fráveitubrunnur staðsettur í innkeyrslu við húshorn. Heitt inntak (raut) Kalt (blátt)

1. *Drenlagnir:* Leggja þarf dren / regnvatnslagnir umhverfis hús. Einfalt veitukerfi er í götu þannig að brunnur með lás þarf að vera þar sem dren / regnvatnslögn tegist frávetu. Kostnaðarmat miðast við lagningu lagna og tengingar við þakrennur. Einnig er reiknað með gröftri fyrir lögnum söndun og fyllingu, grófjafnað yfirborð. Yfirborðs frágangur, einangrun, dúkur á kjallaraveggi og hugsanlegar sprunguviðgerðir er ekki innifalið.
