Grensásvegur - Ármúli

Úrbætur á umferðaröryggi

UMFERÐARÖRYGGISÁÐGERÐIR 2024
 GRENSÁSVEGUR - ÁRMÚLI

YFIRBORÐSFRAGANGUR
 GRENSÁSVEGUR

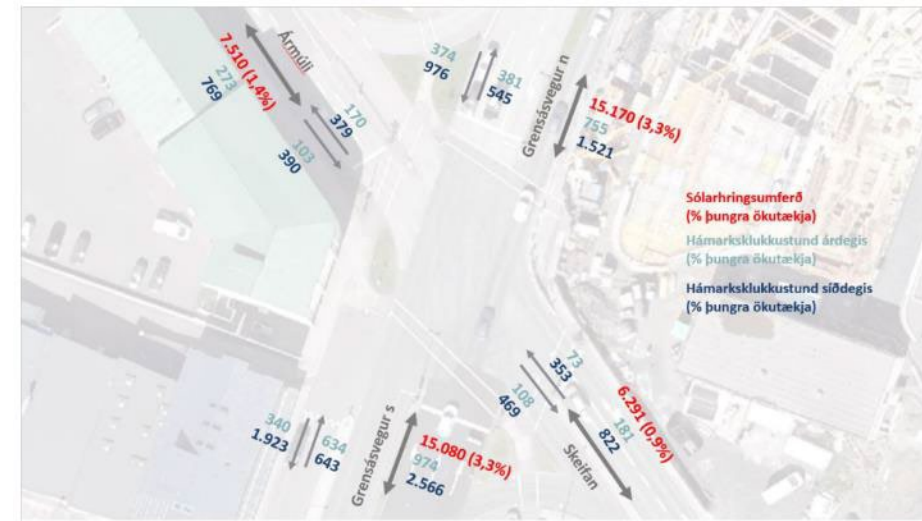
MYND 5 Meðalsólarhringsumferð og hámarks klukkustundir á talningar dögum í sniði götuleggja við gatnamótin.

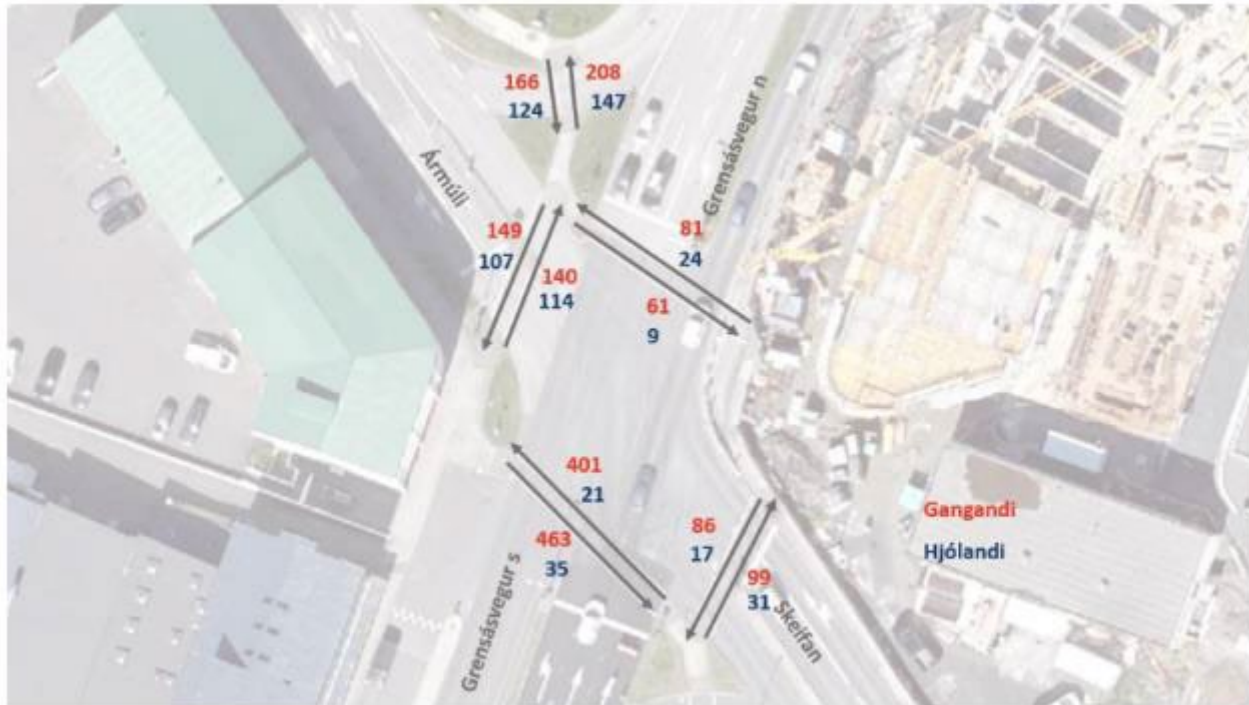
MYND 8 Heildarfjöldi gangandi og hjólandi á gangbrautum gatnamótanna 15-16. nóvember 2022.

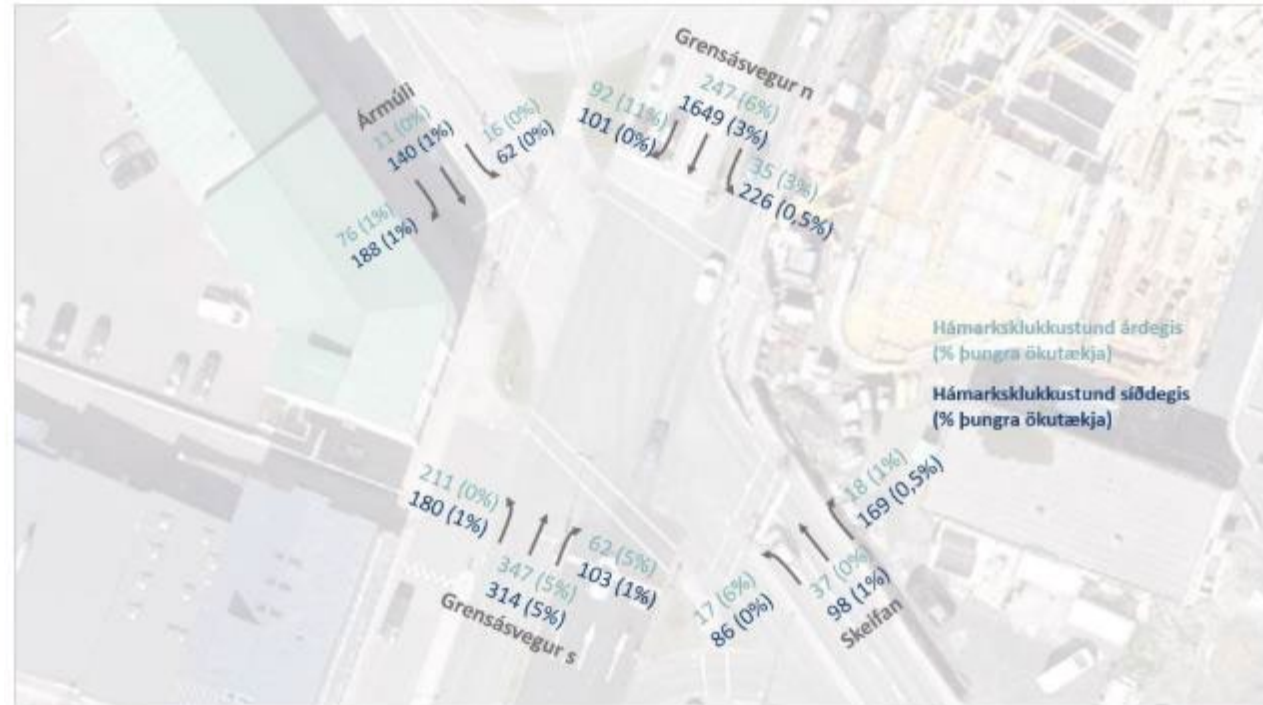
MYND 6 Umferðarstraumar á hámarksklukkustund árdegis og síðdegis.

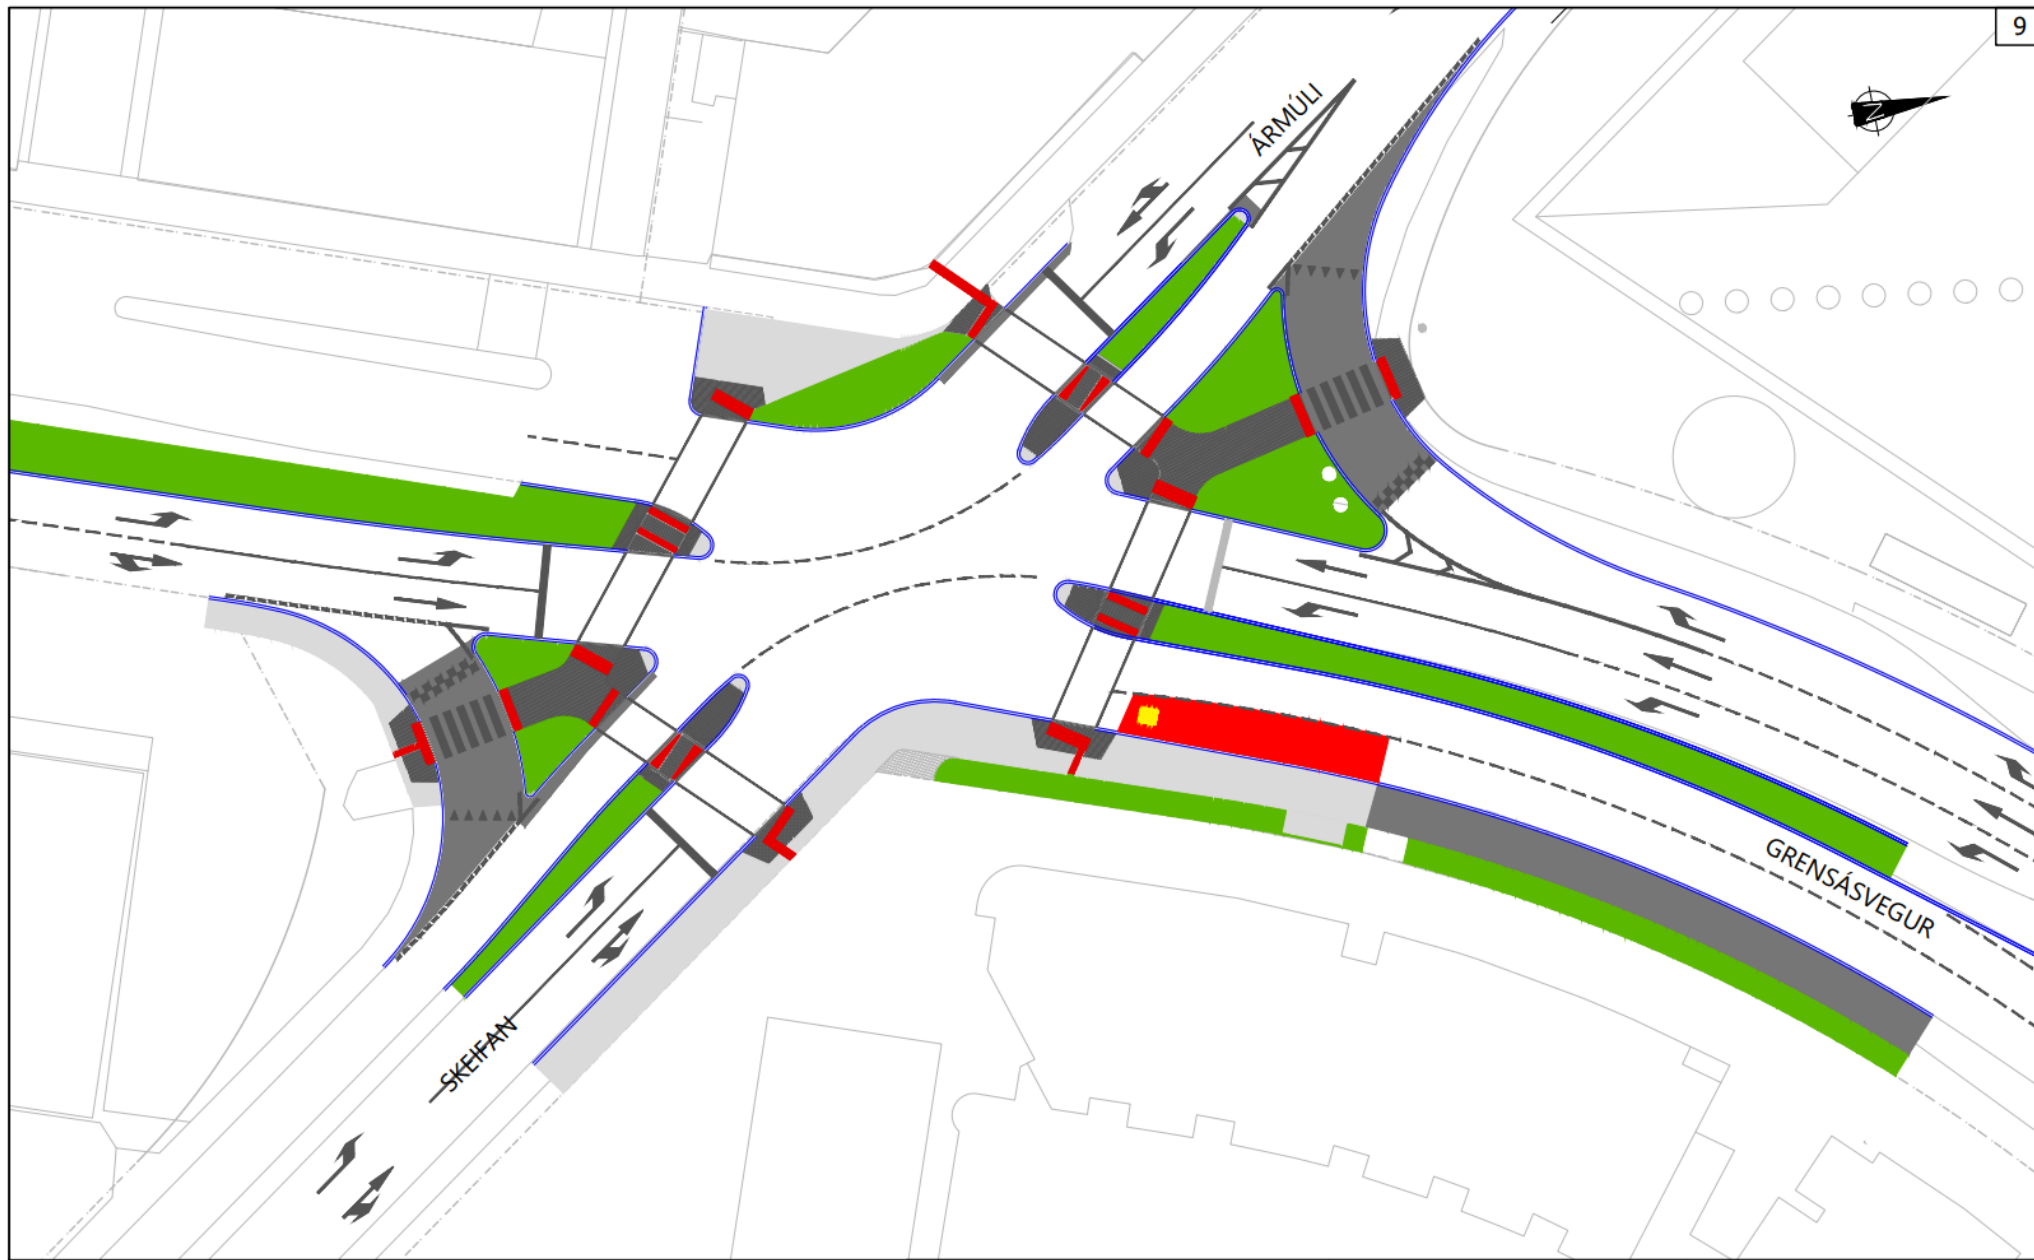
Z(88)01

Verkhönnun
ekki lokið

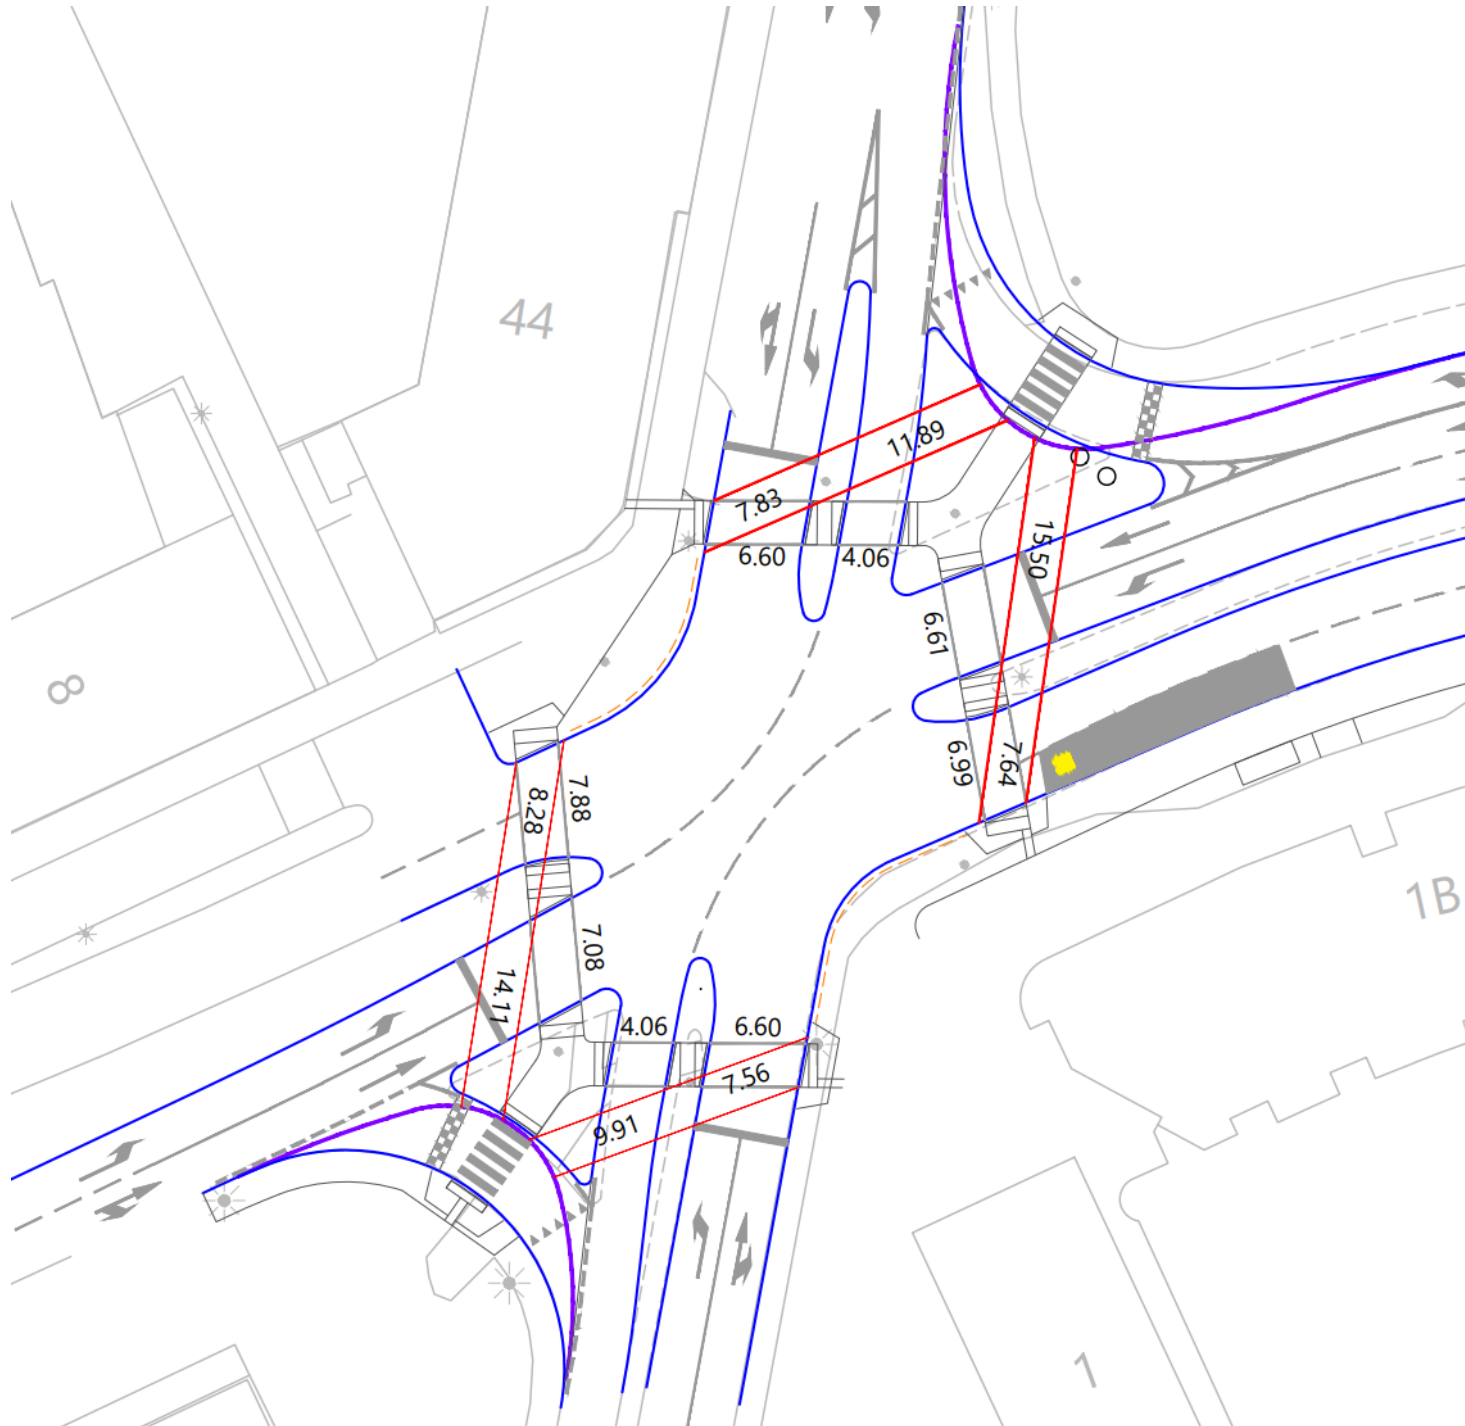
Fjarlægja framhjáhlaup?

- Óæskilegt sökum horns gatnamóta
- Slæmt fyrir óvarða vegfarendur

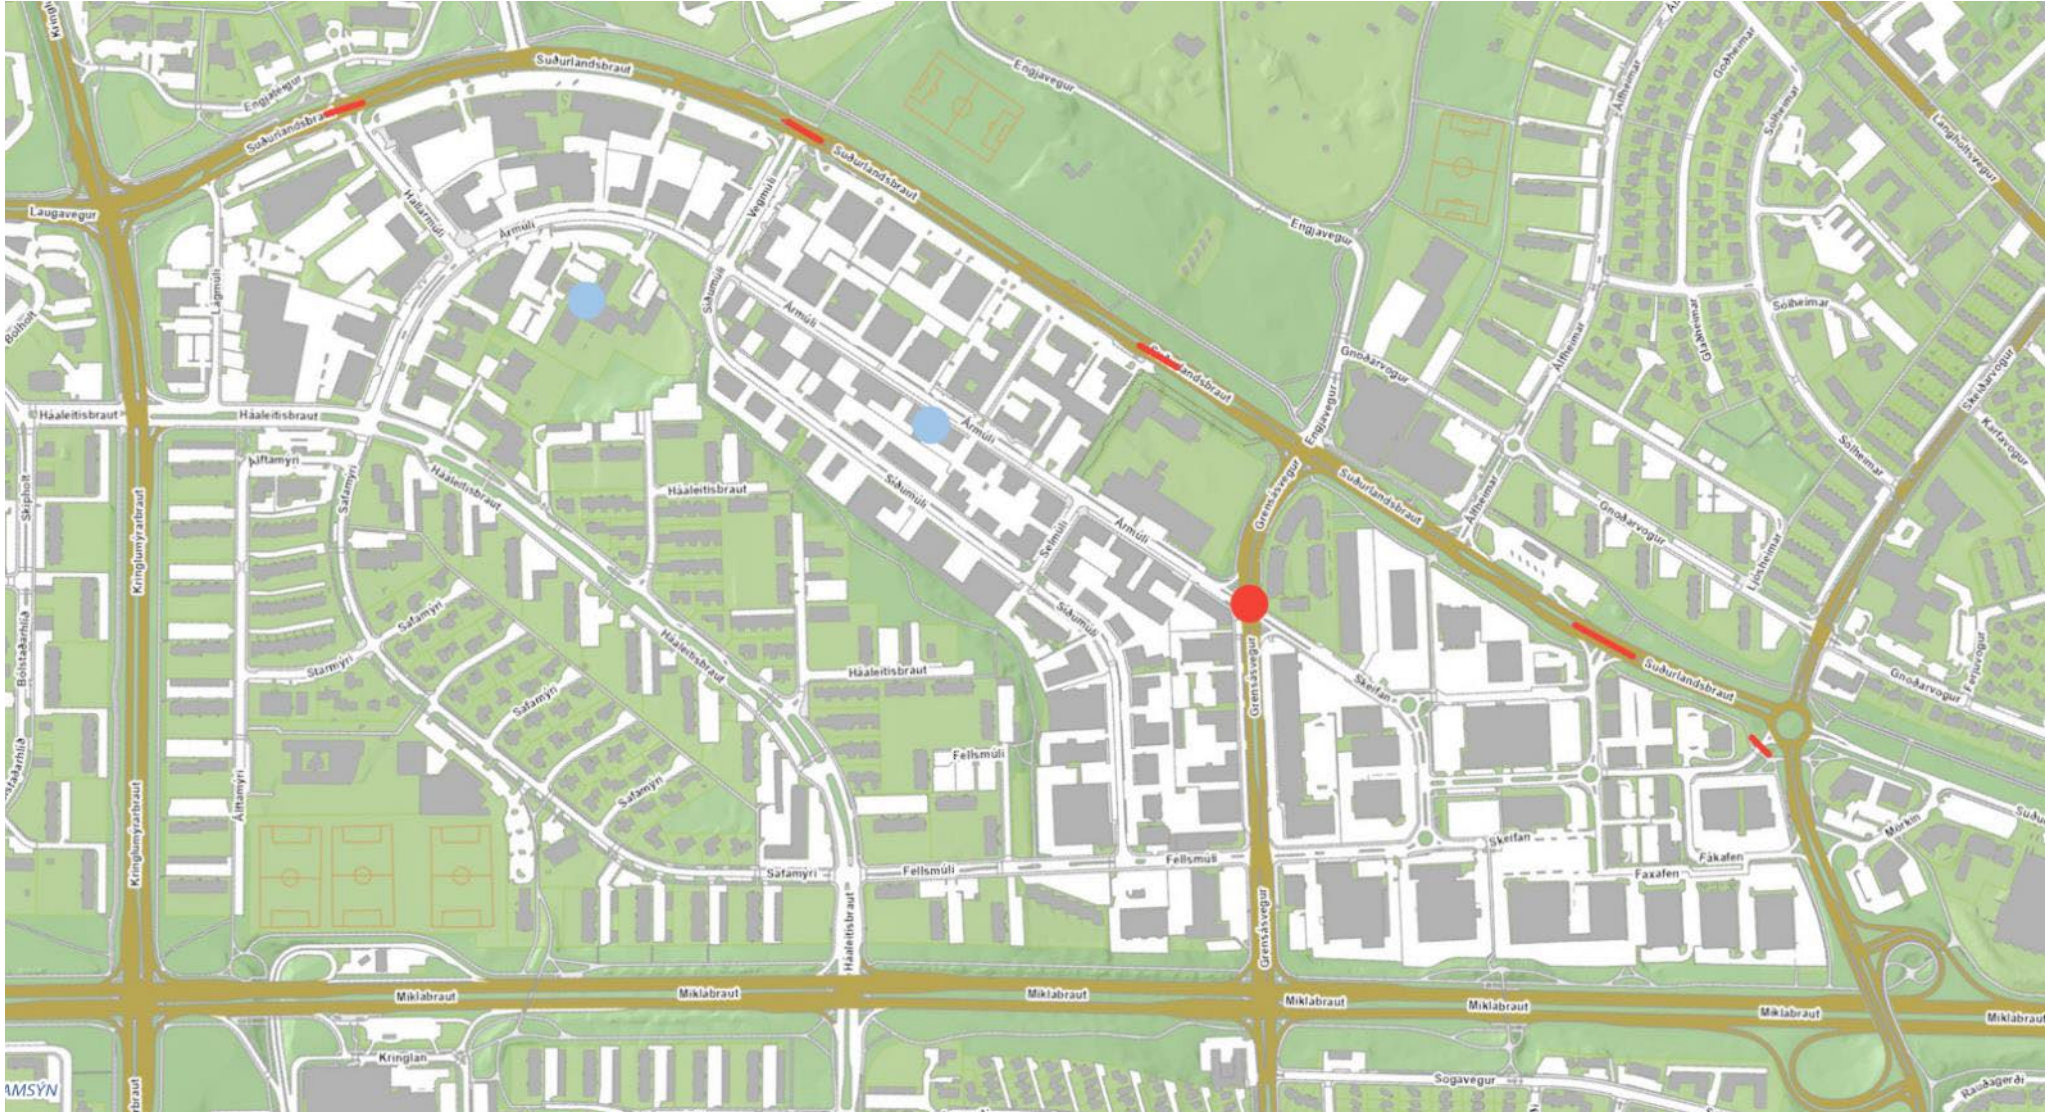
Banna hægribeygju?
