**Umsögn Heilbrigðiseftirlits Reykjavíkur um mál nr. 1029/2025, seiðaeidisstöð Benchmark Genetics í Kollafirði. Tilkynning um framkvæmd (Tilkynning til ákvörðunar um matsskyldu)**

## **Seiðaeldistöð Benchmark Genetics Iceland í Kollafirði**

### Fyrirspurn um matsskyldu

Dagsetning: 10. Júlí 2025

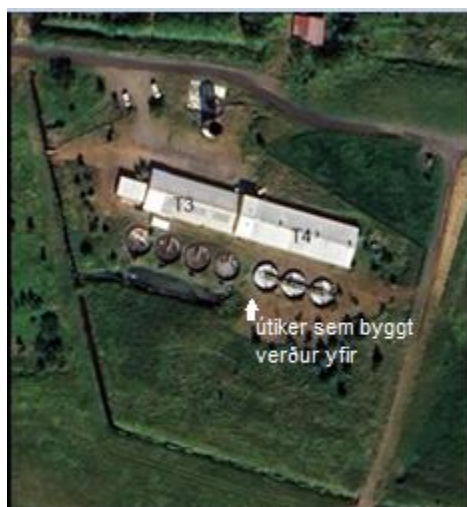
Mynd 3.2: Loftmynd af Kollafirði seiðaðisstöð, T3 og T4 eru eldishús

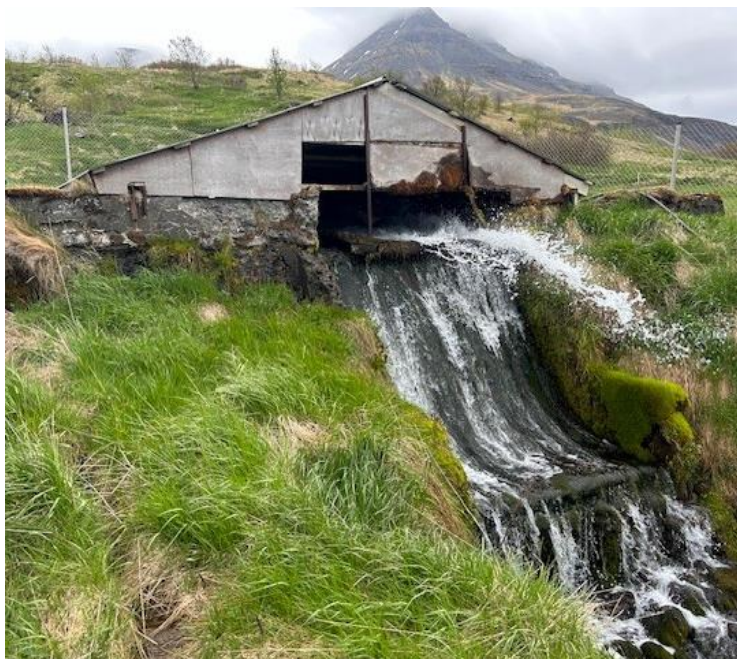
Mynd 3.4: Sýnir neðsta damm áður en vatn fer inn í stöðina.

Stöðin notast við gegnumrennsli. Vatnsöflun er með þeim hætti að vatn er fengið úr lind upp í fjallinu og er þar um að ræða sjálfrennandi vatn undan þrýstingi sem kemur niður fjallið (sjá mynd 3.3 og mynd 3.4)

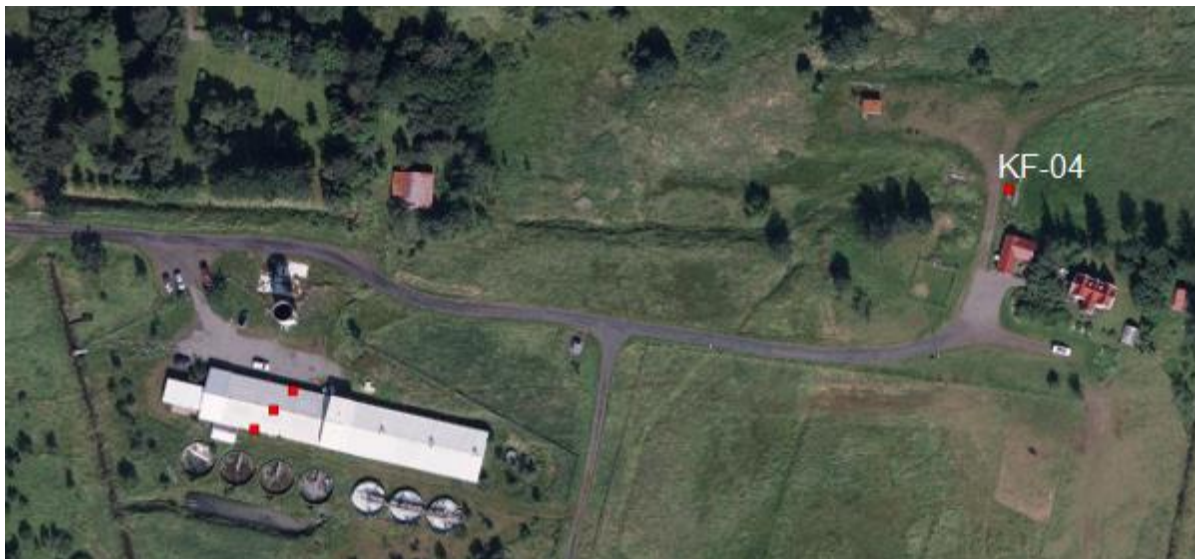
Mynd 3.6: Yfirlitsmynd yfir Kollafjörð ásamt staðsetningu á heitavatsborholum (rauðir ferningar), mynd tekin af <https://www.map.is/os/@369125,414402,z11.0>

Vatnið rennur í safntank og er hreinsað með útfjólubláu ljósi áður en það fer í eldisker stöðvarinnar. Notast er við um 65 l/sek af fersku vatni, 2,1 l/sek af heitu vatni úr borholu á svæðinu og keypt um 3,9 l/sek af heitu vatni af Orkuveitu Reykjavíkur. Staðsetningu borholu sem er í notkun má sjá á mynd 3.5 og yfirlitsmynd yfir borholur á svæðinu eru á mynd 3.6

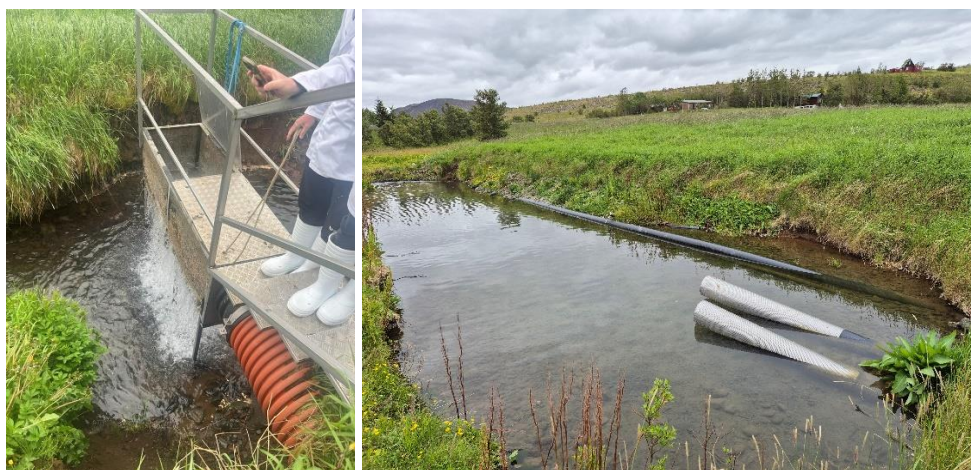
Mynd 6.1: fiskigildir við frárennslisvatni sem fer í skurð og fiskigildir í frárennslisvatni við settjörn sbr. mynd 6.2

Helsta hættan við fiskeldi er áhrif strokufisks á lífríki vatns/sjávar. Hér er um að ræða landeldi og allt frárennslisvatn stöðvarinnar fer í gegnum stálristar sem eru í samræmi við stærð fisks í hverju kari fyrir sig. Þetta varnar því að fiskur sleppi í frárennslisvatni og er hættan á slyssleppingum lítil. Fylgst er með við flutning seiða að stærð rista sé í samræmi við stærð fisksins svo að seiðin komist ekki í gegnum ristarnar. Úti eru fiskigildir en eftir framkvæmd mun allt frárennslisvatn einnig fara í gegnum tromlusíur þannig að hættan á stroki er lágmörkuð. Ekki hefur orðið vart við að fiskur sleppi úr stöðvunum þau ár sem eldið hefur verið í gangi.
