Reykjavík, 23. október 2025

## MINNISBLAÐ

### Ástandsmat gangstétta og gönguleiða í Reykjavík 2025 – svar við fyrirspurn fulltrúa Sjálfstæðisflokksins.

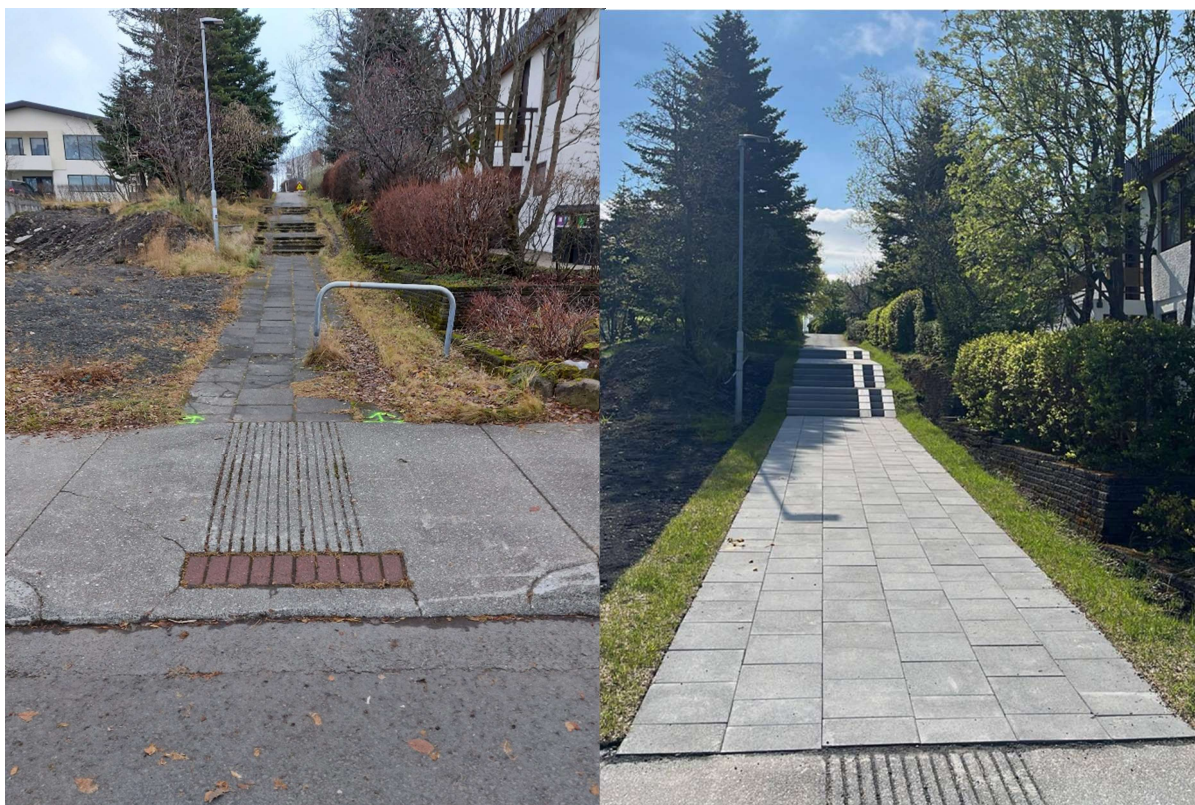
Mynd 2 Akrasel: hellulögn fyrir og eftir

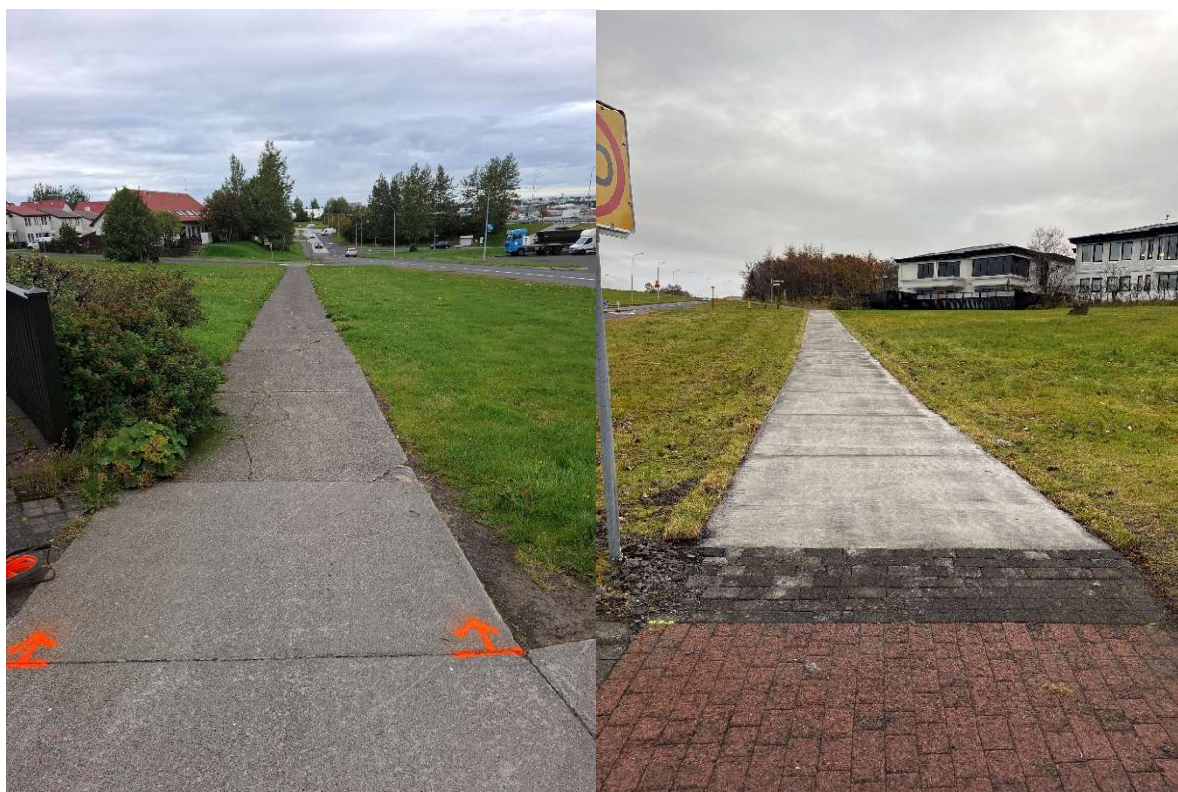
Mynd 3 Steypt stétt við Bleikju- og Birtingakvísl
