BREYTING Á DEILISKIPLAGI REITS 1.171.4, SKÓLAVÖRÐUSTÍGUR 9, REYKJAVÍKURBORG

SKÓLAVÖRÐUSTÍGUR 9, HEGNINGARHÚS

### Skólavörðustígur 9, Hegningarhúsið, deiliskipulag

# Fornleifarannsókn vegna framkvæmda við Hegningarhúsið við Skólavörðustíg: Greinargerð

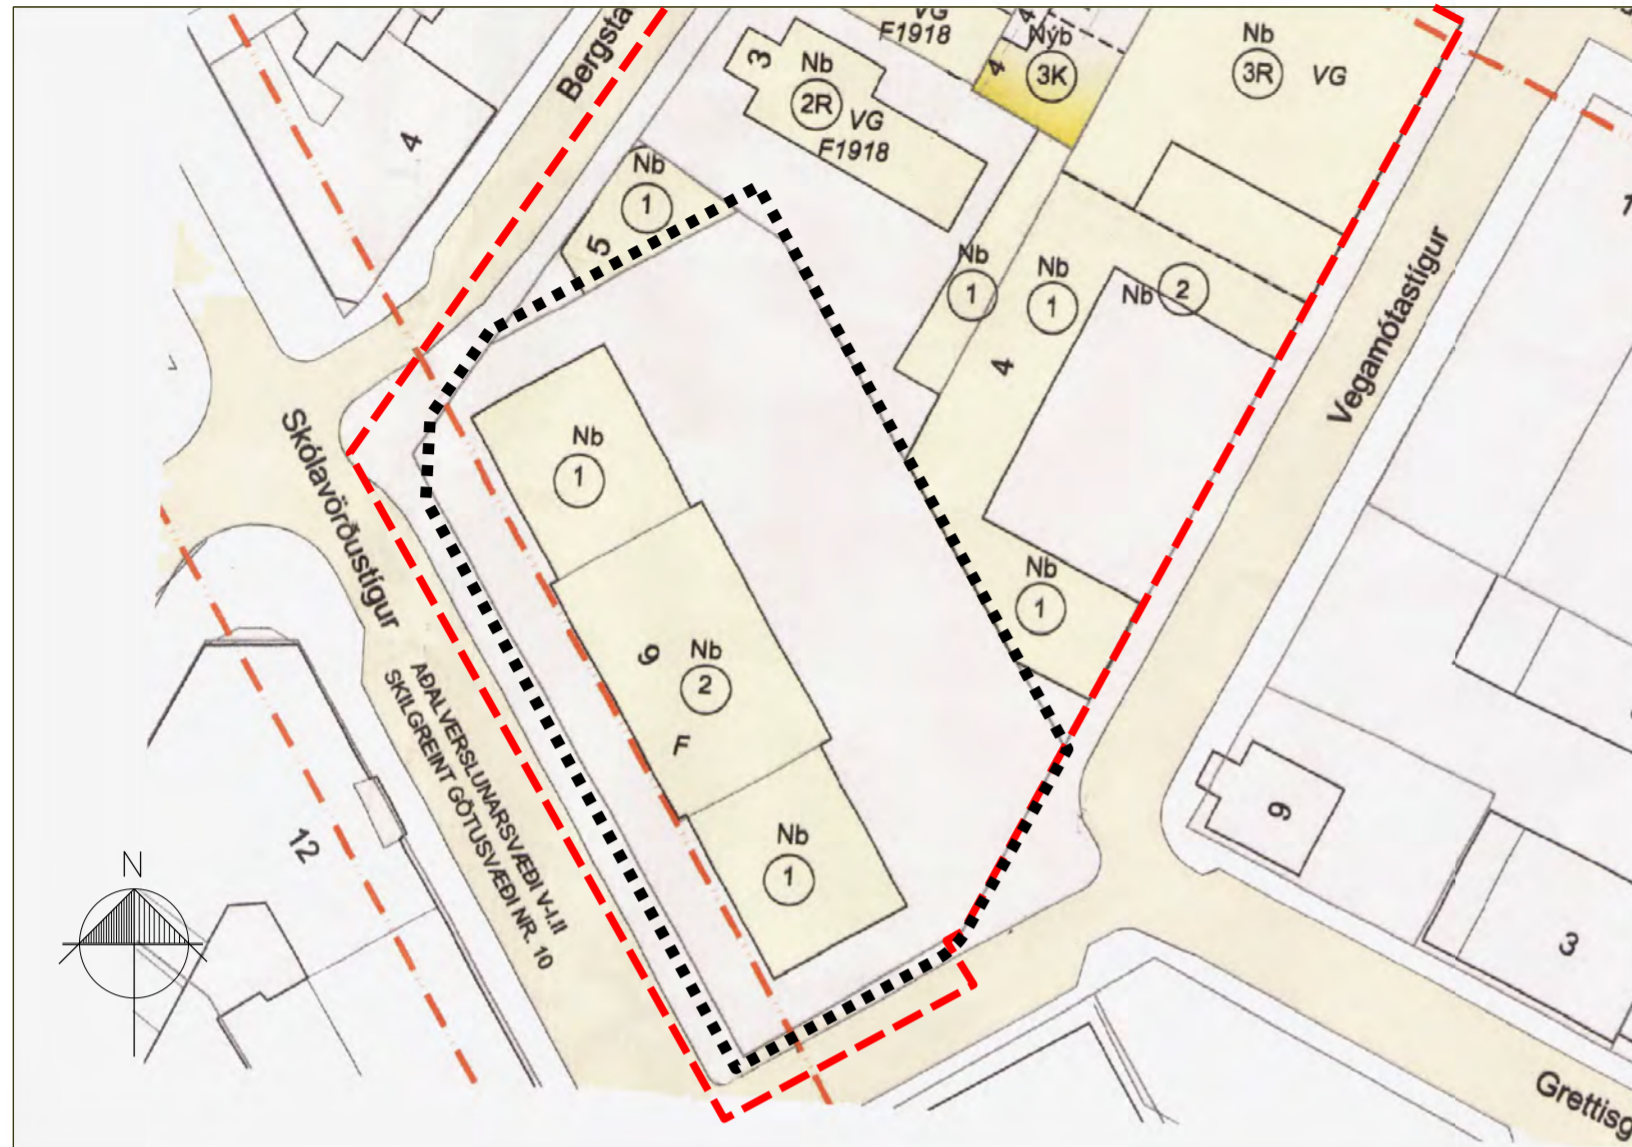
Gildandi deiliskiplag frá 2015 með skipulagsmörkum frá 2019, mkv. 1:500

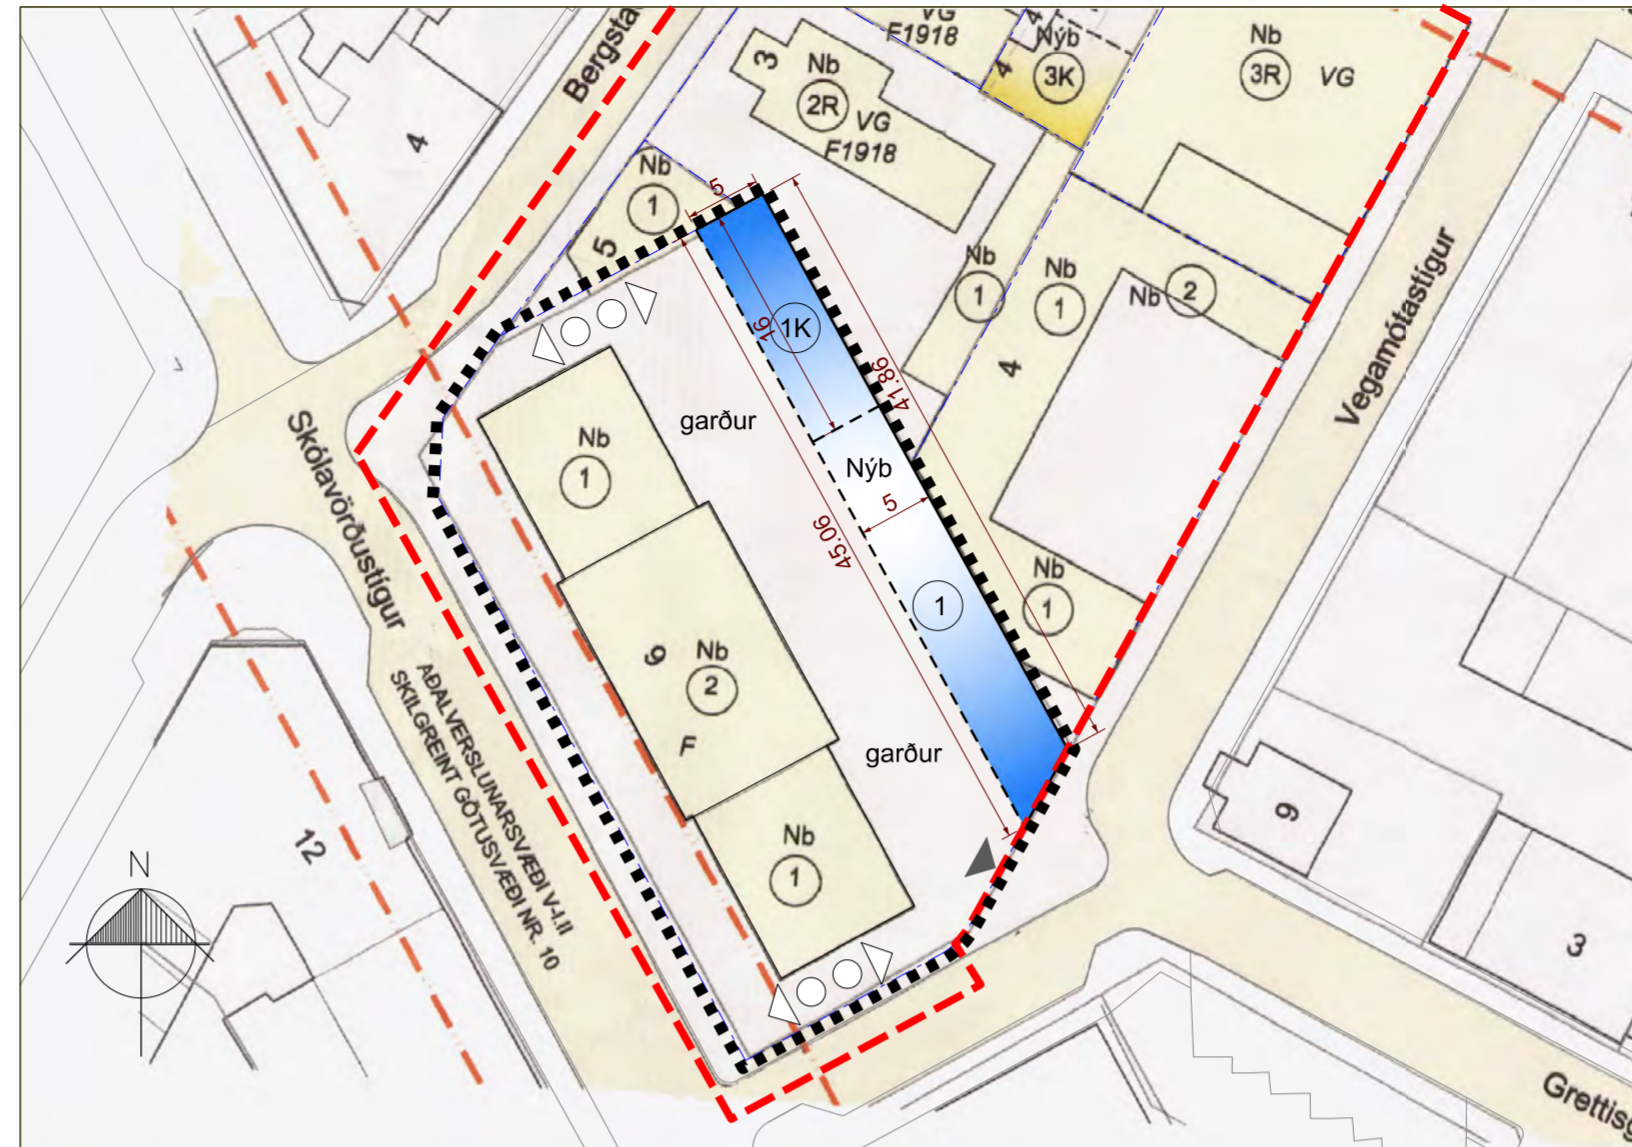
Tillaga að breytingu á deiliskiplagi mkv. 1:500

**SKIPLAGSMÖRK.** Lögð er til breyting á mörkum deiliskiplagsins í samræmi við hnitsett lóðamörk þar sem skipulagsmörk liggja meðfram lóð Skólavörðustígs 9 við Vegamótastíg.

**NÝBYGGING.** Til að auka nýtingu lóðarinnar er ráðgert að reisa lága nýbyggingu í fangelsisgarðinum sem ætluð er fyrir veitingastarfsemi. „Meginmarkmið og leiðarljós“ kafa II Sjálfbær lífvænleg og kolefnishlutlaus borg í Aðalskiplagi eru höfð til hliðsjónar. Lóð hegningarhússins er umkringd steinvegg sem myndaði hinn eiginleg fangelsisgarð og er veggurinn að mestu leyti hlaðinn úr grágrýti. Við upphaf framkvæmdanna var gerð athugun vegna forleifa á lóðinni (í fangelsisgarði) en ekkert fannst. Liggur fyrir skýrsla þar um frá Fornleifastofnun Íslands. Nýbygging telst hér sem matshluti 2.

Byggingareitur nýbyggingarinnar er áætlaður 5 m breiður frá innri hlið steinveggjar á lóðamörkum eflir endilöngum norðurhluta lóðarinnar. Nýbygginguna skal byggja upp að steinveggnum þannig að steinveggurinn mynd bakhlíð byggingar, sjá snið á skýringaruppdráttum. Áætlaður grunnflötur nýbyggingarinnar er allt að 160 m<sup>2</sup> með möguleika á allt að 50 m<sup>2</sup> kjallara í vesturenda. Hönnun skal miða að því að nýbyggingin virki sjónrænt sem hluti af garðinum þ.e. yfirbyggður hluti lóðar. Bygging skal hafa sama þakhalla og hegningarhúsið og lagt sambærilegum þakflisum. Sjá skýringarmyndir.

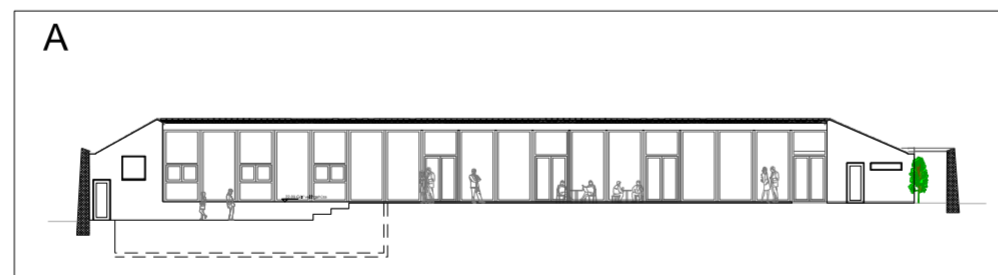
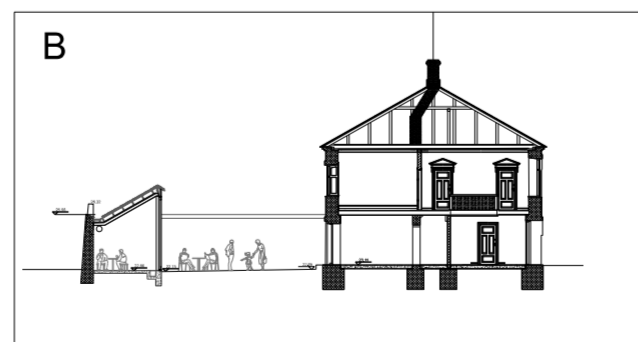
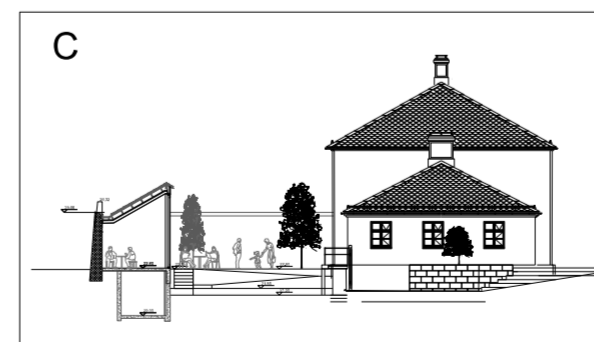
Skýringarmyndir snið, mkv. 1:400

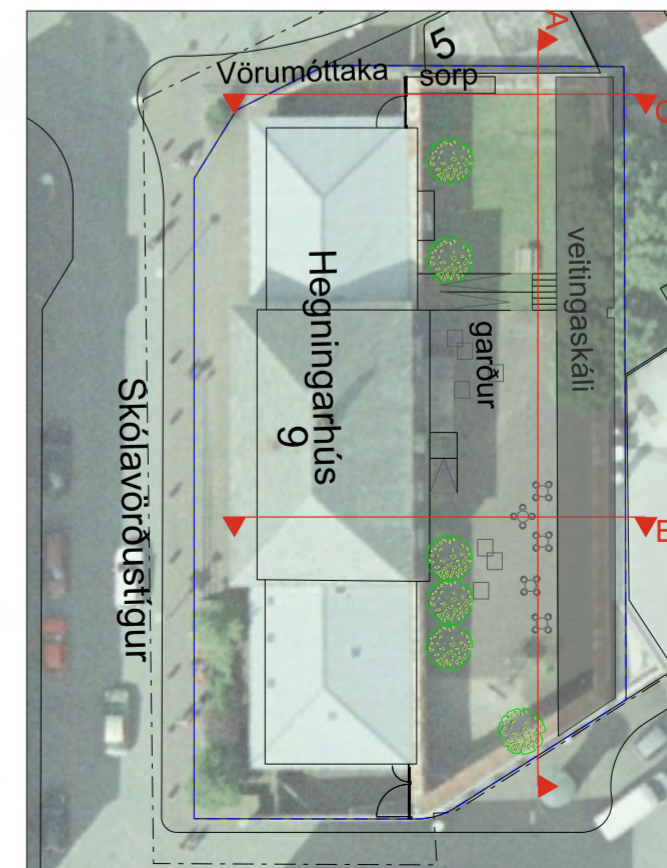
Skýringarmynd, grunnmynd mkv. 1:500

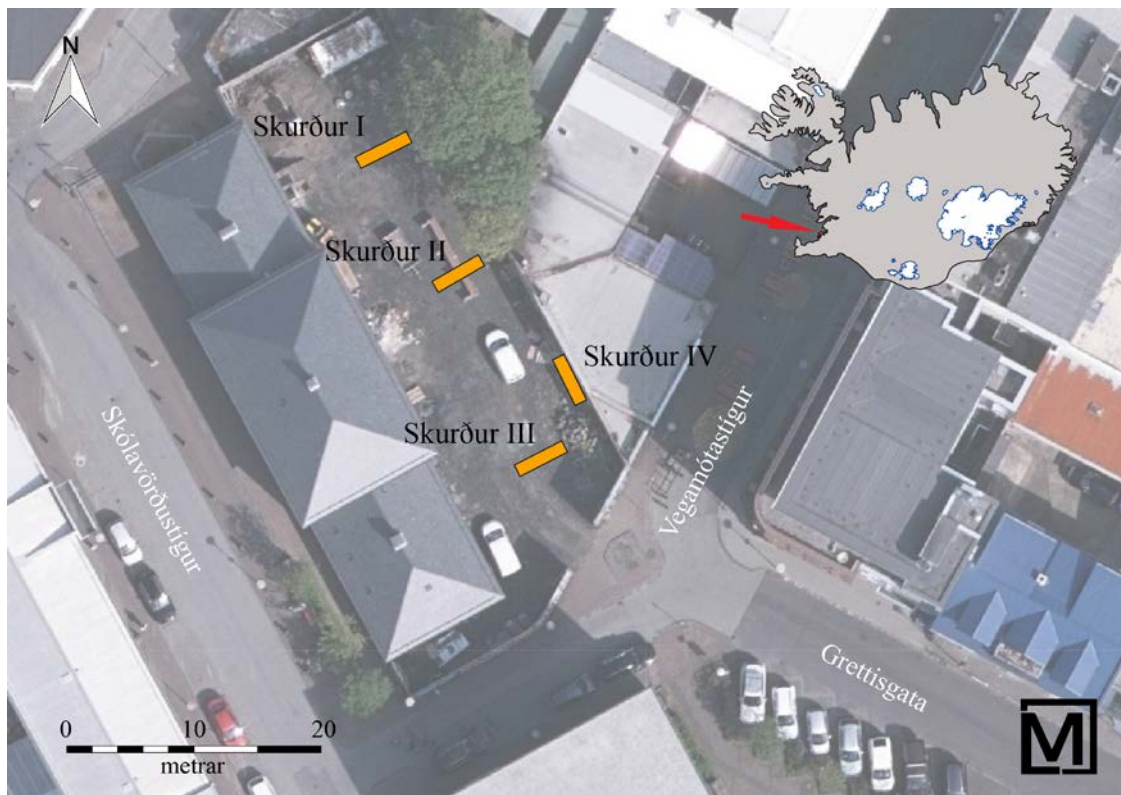
Mynd 1: Yfirlitsmynd yfir könnunarskurði og afmörkun framkvæðmsvæðis

Þegar rannsóknin var gerð stóðu viðgerðir yfir á húsinu og miðaði fornleifarannsóknin að því að kanna hvort ummerki væru um eldri mannvist í garðinum bak við húsið, en þar var búist við einhverju raski við viðgerðirnar (sjá mynd 1)

Þrjár skurðanna voru í stefnu hornrétt á hegningarhúsið, skurðirnir I, II og III. Skurður IV var grafinn fast við vegginn austan við garðinn. Skurðirnir voru um 4 m að lengd, skurður I var 4,5 m langur. Skurður II og III voru 4,2 m að lengd og skurður IV var sléttir 4 m.

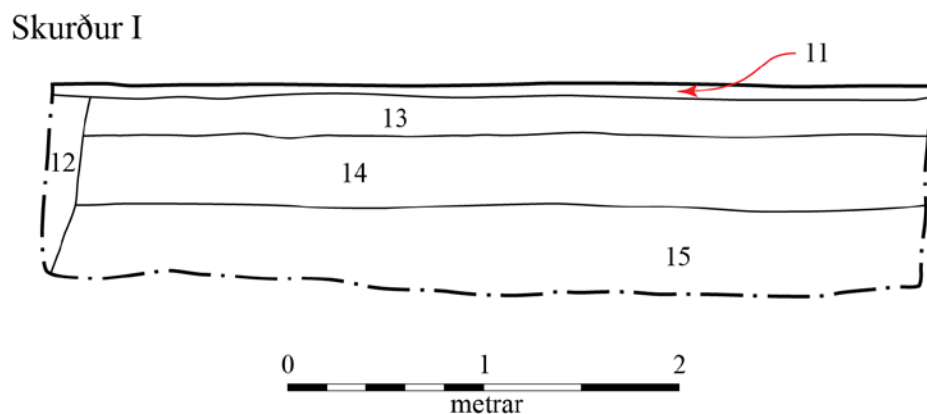
*Mynd 2: Sniðteikning, skurður I*

Skurður 1 var nyrstur skurðanna fjögurra. Hann var staðsettur um 9,8 m frá norðurvegg garðsins og 6,6 m frá austurhlið/bakhlið Hegningarhúss. Skurðurinn sneri hornrétt á stefnu hússins og var 4,5 m að lengd. Enga mannvist var að var að finna í snið (sjá nánari lýsingu á lögum í viðhengi 1).

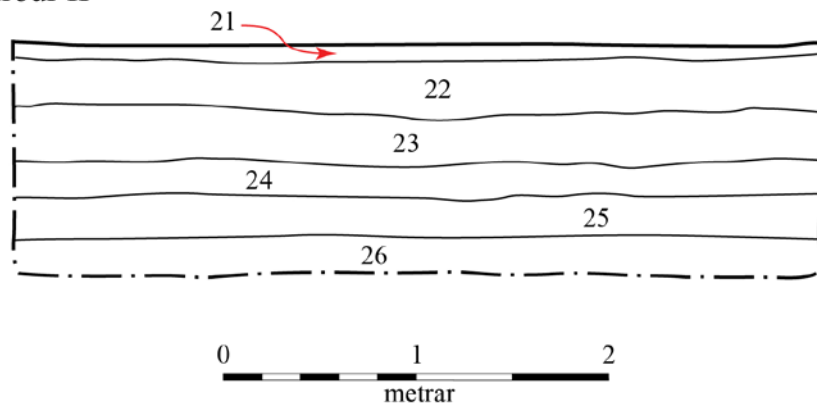
Mynd 3: Sníðteikning, skurður II

Skurður II var 10,60 m sunnar en skurður I og 6,30 m frá bakhlið Hegningarhússins. Hann sneri eins og skurður I, og var 4,20 m að lengd. Í skurðinum var þykkt sandlag efst [22] en á 45-57 m dýpi var móöskublandað lag [24], sem sást aðeins í öðrum hluta skurðar og var um 1,35 m á lengd. Ekki sást mannvist ofan eða neðan við lagið. Grafið var niður á klöpp sem var á 95 cm dýpi frá yfirborði í austurenda skurðar (fjær húsinu), en ca 60 cm dýpi í vesturenda skurðar (nær húsinu) (sjá nánar viðhengi 1).

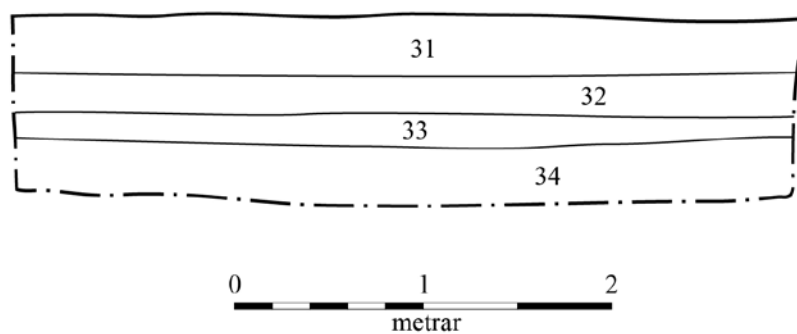
Mynd 4: Sníðteikning, skurður III

Skurður III var 14,80 m sunnar en skurður II og var 5,8 m frá austurhlið Hegningarhússins. Hann var 4,2 m á lengd. Í skurði III, líkt og í skurði II var þykkt (um 30 cm) sandlag efst [31]. Neðan við það var móöskulitað lag [32] frá um 30 cm dýpi og niður á um 55 cm dýpi. Í laginu voru stöku móöskulinsur en annars var það blandað. Í umræddu lagi (lagi nr. 2) fannst eini gripur rannsóknarinnar, glerjað leirkerabrot. Neðan við það var gráleit gjóska (sem ekki var greind), [33], en neðan gjóskunnar var leirkennt lag [34] niður á klöpp sem var á 70-80 cm dýpti (sjá nánar viðhengi 1)

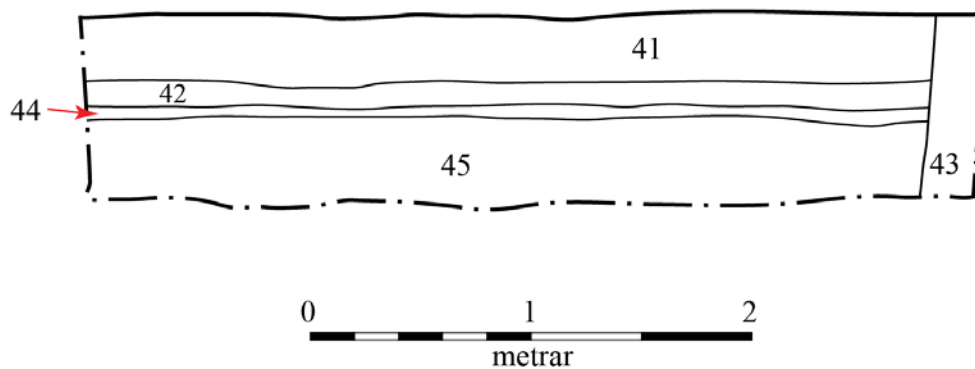
Mynd 5: Snidteikning, skurður IV

Skurður IV var grafinn fast upp við steinhlaðna girðingu austanvert við garðinn, og var suðurendi skurðarins 10,30 m frá SA-horni húsagarðsins. Sá skurður var 4 m að lengd. Í honum var nýleg sandlinsa efst (30 cm), [41], og þar fyrir neðan blandað malarlag [42] áður en komið var niður á lag sem var blandað móösku [44] en það lag hafði verið skorið, [43], þegar steinveggur hússins var hlaðinn. Neðan við móöskublandaða lagið var grábrúnt lag sem í var óþekkt gjóska (ekki greind) uns komið var niður á klöpp á um 80 cm dýpi (sjá nánar viðhengi 1)

Gjóska sú er slitur sáust úr í sniði í skurði IV var ekki greind. Allar líkur eru á því að þetta sé gjóskulag úr Kötlu, sem gjarnan er kallað Katla ~1500. Það lag finnst víða í Reykjavík og var það nokkuð undir þeim lögum sem blönduð voru móösku og staðfestir aðeins að umrædd löng séu mikið yngri en frá 16. öld.

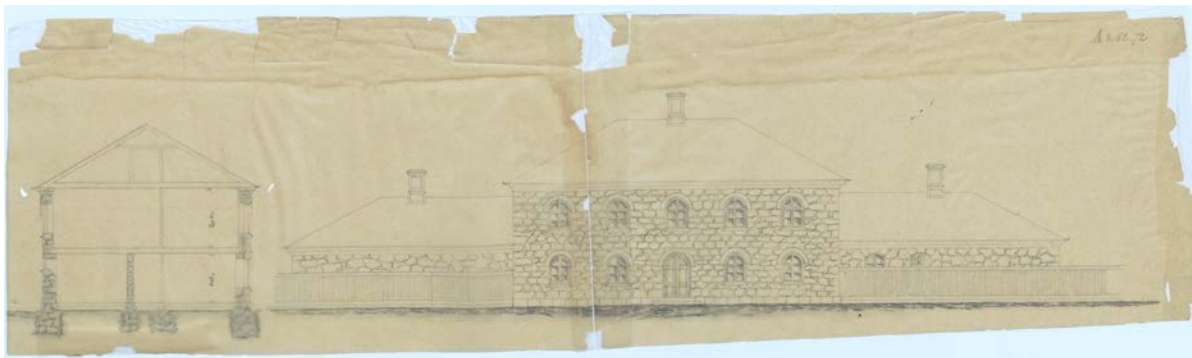
Mynd 2: Teikning Klentz byggingameistara af Hegningarhúsinu, varðveitt á Þjóðskjalasafn Íslands  
[https://mannal.is/myndir/geymsluskrar\\_stafraen\\_afrit/Teikninga\\_og\\_kortasafn\\_THjodskjalasafns\\_Islands/IS\\_THI\\_0043\\_1000\\_001\\_AA\\_0154\\_01\\_001/\\_1000\\_001\\_AA\\_0154\\_01\\_003.jpg](https://mannal.is/myndir/geymsluskrar_stafraen_afrit/Teikninga_og_kortasafn_THjodskjalasafns_Islands/IS_THI_0043_1000_001_AA_0154_01_001/_1000_001_AA_0154_01_003.jpg)
