Skýrsla starfshóps íbúaráðs Grafarvogs - úttekt á umferðaröryggismálum í hverfinu

Staða umferðaröryggismála í Grafarvogi nóvember 2024

Ábendingar um mögulegar úrbætur

Unnið af starfshópi íbúaráðs Grafarvogs
skv. erindisbréfi dagsett 8. janúar 2024

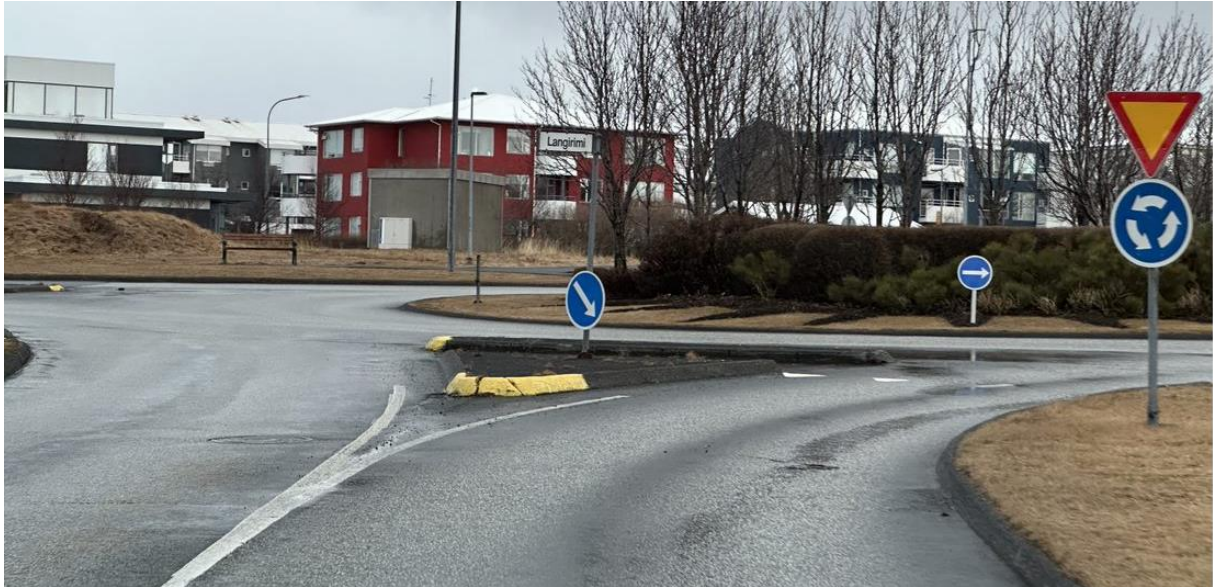
Mynd 4 – Hér vantar göngupverun á Langarima skv. reglugerð. Hefði getað fyrirbyggt alvarlegt slys 2023

Árið 2023 voru fjögur alvarleg slys í hverfinu og eitt þeirra hefði líklega ekki komið til ef þverun við norðurenda Langarima hefði verið skv. reglugerð.

- A. Gangbrautir verði settar við öll hringtorg á Borgarvegi og tryggt verði að allar gangbrautir standist reglugerðir fyrir árslok 2026 (sjá [kafla 1.1](#) og [kafla 2.2.1](#)).

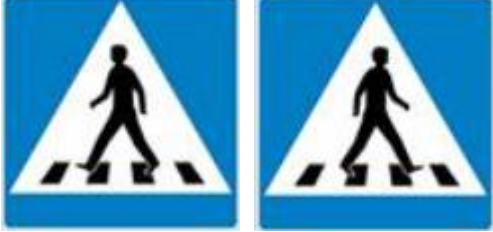
<p>19. gr. - 516 Gangbraut. Merki þetta gefur til kynna gangbraut sem ætluð er gangandi vegfarendum til að komast yfir akbraut. Merkið tekur breytingum þannig að táknmynd gangandi vegfaranda stefnir í átt að viðkomandi gangbraut.</p>

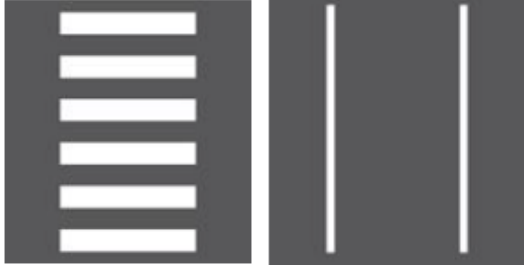
<p>39. gr. - 1024 Gangbrautarmörking. Gangbrautarmörking, hvítar samhliða rendur langsum á akbraut (1024.1) eða tvær hvítar óbrotnar línur þvert yfir akbraut (1024.2) merkir að gangandi vegfarandi á forgang yfir akbraut nema annað sé gefið til kynna með umferðarljósum.</p>

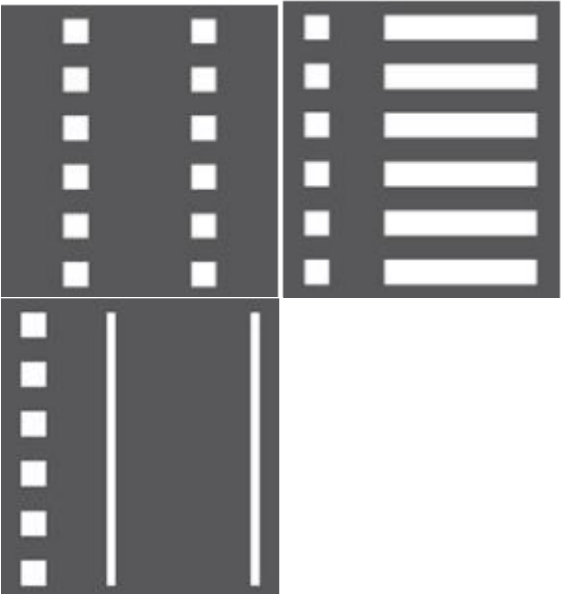
<p>39. gr. - 1026 Hjóláþverun. Hjóláþverun, tvær brotnar línur með jafn löngum og breiðum línur og bilum er mörking fyrir akbraut í framhaldi af hjólarein eða hjólastíg þar sem umferð er stýrt með umferðarljósum eða forgangsmörkjum. Hjóláþverun er ekki merkt þar sem umferð hjólandi vegfarenda er víkjandi.</p> <p>Þar sem 1024 gangbrautarmörking er þétt við hjóláþverun er annarri línunni sleppt (1026.2 og 1026.3).</p>

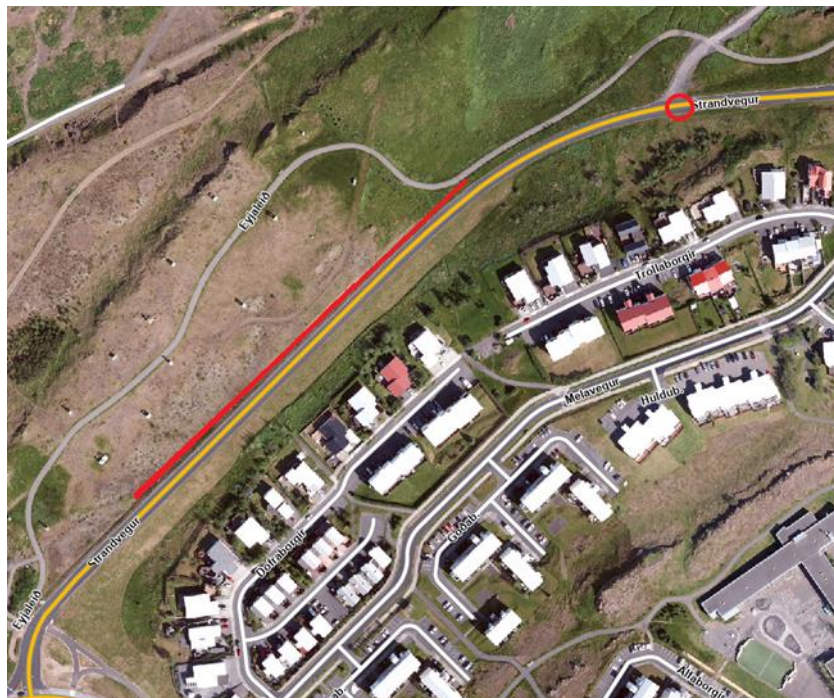
Mynd 14 – Sjá tillögu um bílastæði og hringtorg

1. Laga þarf víða vegkanta við veginn. Það eru háar malbiksbrúnir á nokkrum stöðum.
2. Laga þarf og bæta nánast öll gatnamót vegarins.
3. Fjölga þarf akreinum á Strandvegi milli Hallsvegar og að gatnamótum við Gylfaflöt/Gufunesveg og opna hægri beygjuvasa í allar áttir við gatnamótin.
4. Sár vöntun á skammtímabílastæðum við Hallsteinsgarð.
5. Fjarlægja þarf núverandi hraðahindranir af Strandvegi til að gera þá leið aftur að ákjósanlegri umferðaræð, en til þess var vegurinn hannaður í upphafi.
6. Setja þarf öruggar gönguþveranir á nokkra staði, undirgöng fyrir gangandi við Geldinganes og á gönguleið í Staðahverfi.
7. Laga þarf gatnamót og akstursleið að svæðum við Geldinganes og Eiðið, þar er mikil starfsemi sjósports, sjósunds og fl. auk útivistarfólks sem nýtir svæðið til gönguferða og útivistar. Þar er sár vöntun á bílastæðum og þörf á auknu öryggi vegfaraenda.

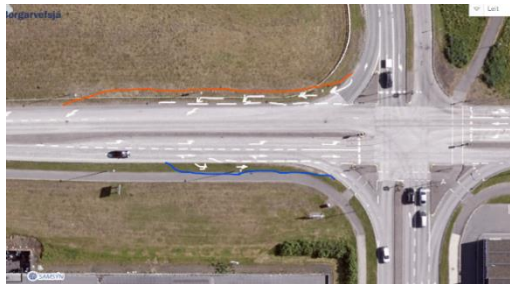
Mynd 15 – Hugmynd að stækka aðrein (rautt) og frárein (blátt) til að koma í veg fyrir slys

Afreinin af Vesturlandsvegi inn á Víkurveg í átt að Grafarvogi (rauðmerkt) er slysagildra. Þar hafa orðið hátt í 50 slys og óhöpp á 10 árum sem flest má rekja til aftanákeyrslu eða áreksturs bíla á leið af Reynisvatnsvegi eða Þúsöld í vesturátt við bíla á aðreininni frá Vesturlandsvegi í átt að Grafarvogi. Þarna vantar afrein til vesturs (í átt að Grafarvogi) til að aðgreina umferð frá Vesturlandsvegi frá umferð frá Reynisvatnsvegi og Þúsöld og minnka þannig líkur á óhöppum eða slysum stórlega.

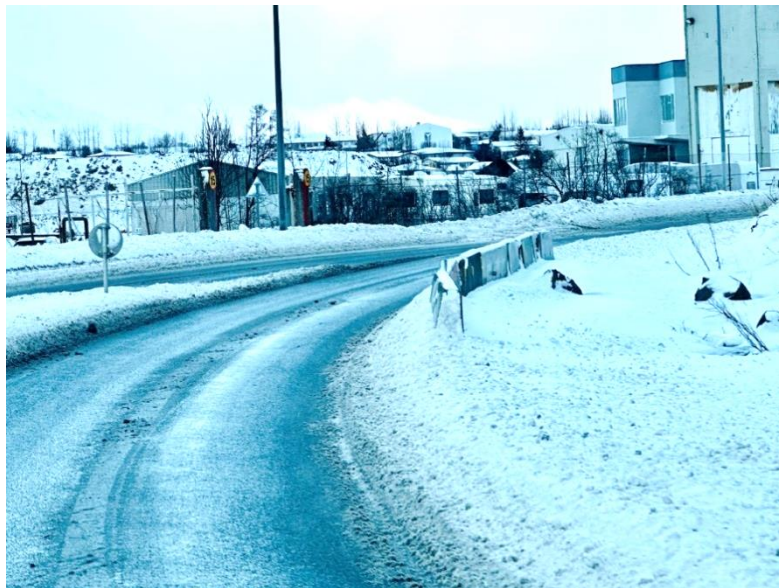
Mynd 18 – Sævarhöfði – Hættulegt vegrið

1. Sett hafa verið upp steipt vegrið á tveimur stöðum meðfram Sævarhöfða. Uppsetning þeirra er ekki í takti við gildandi viðmið um uppsetningu slíkra vegriða. Einkum skapar endi vegriðsins mikla hættu ef ekið er á hann.

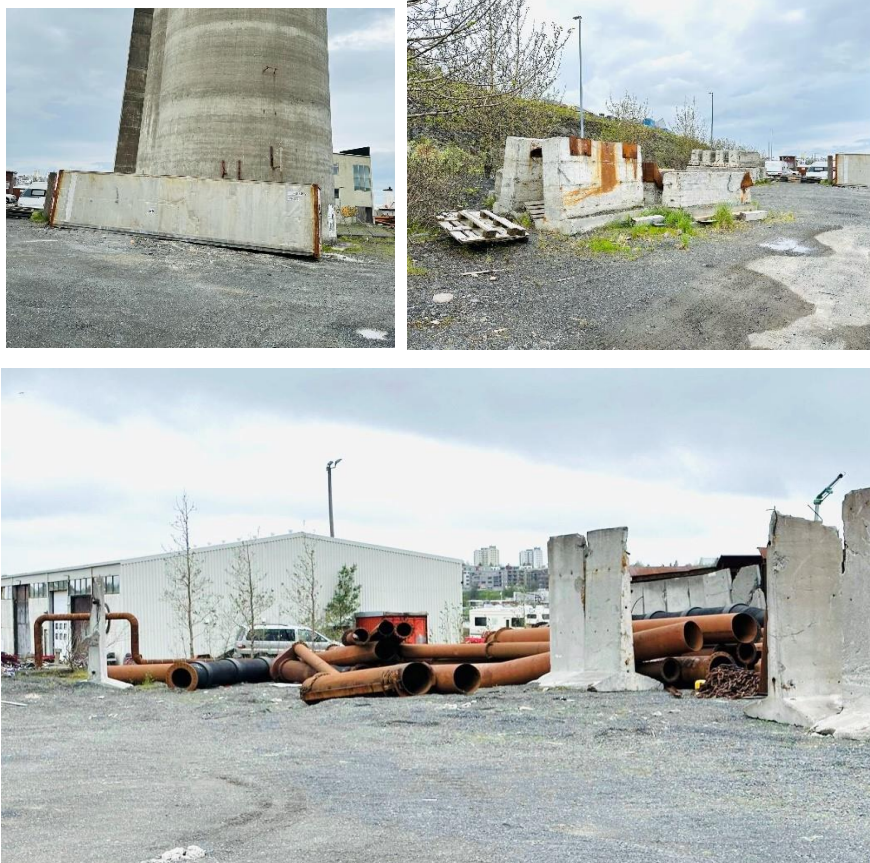
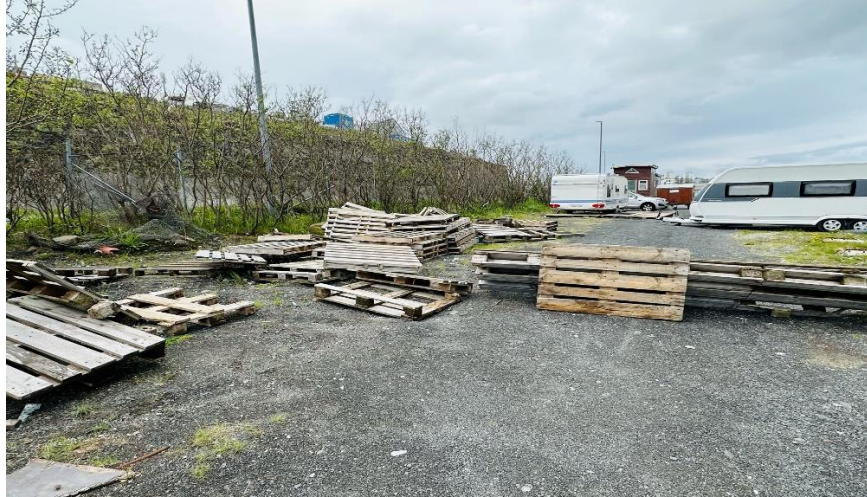
Myndir 19-22 – Sævarhöfði uppfyllt af hættum fyrir börn

2. Svæðið sem kennt er við Sævarhöfða 31 og tengist Bryggjuhverfi vestur er uppfyllt af hættum og er í óreiðu eftir brotthvarf Björgunar, eins og meðfylgjandi myndir sýna. Hreinsun á svæðinu hefur látið á sér standa af hálfu borgarinnar. Ekki er flókið eða kostnaðarsamt að gera bragarbót á ástandinu með tiltekt og „skermingu“ á svæðinu svo börn, eða aðrir sem leið eiga um svæði, gangandi eða hjólandi, fari sér ekki að voða. Gerð er athugasemd við staðsetningu húsbíla- og hjólhýsabyggðar á svæðinu og aukinni umferð sem þeim fylgir. Þessi staðsetning er ekki í samræmi við eðlileg viðmið um öryggi og hollustuhætti.

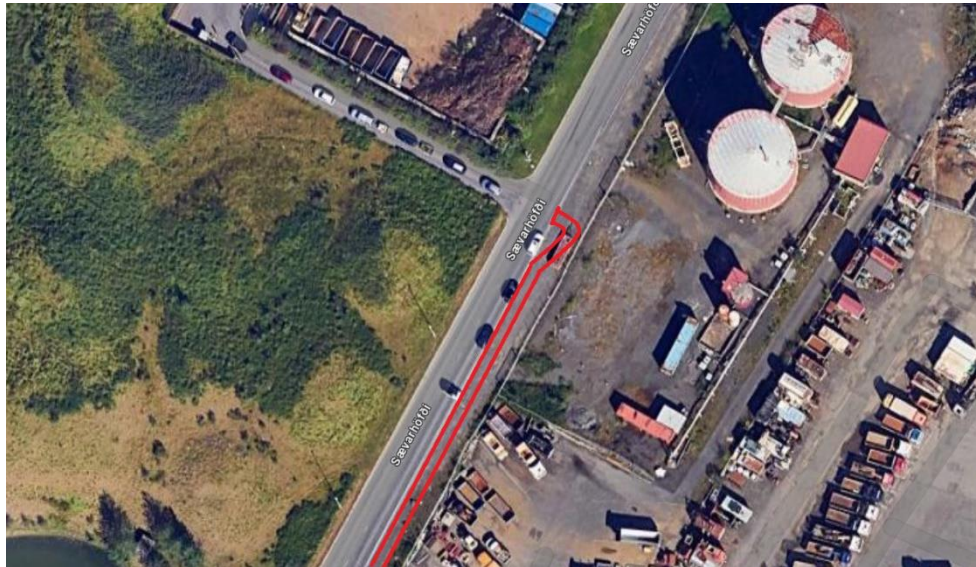
Mynd 23 – Sérstök biðakrein við Sorpu

3. Veruleg hættu skapast vegna langra biðraða í Sorpu. Nú er líklegt að það dragist að Sorpa flytji af svæðinu og því er nauðsynlegt að gera einhverjar úrbætur á þessu fyrirkomulagi. Lagt er til að setja sérstaka biðakrein sem verður merkt þannig að bílar sem ætla að inn á Sorpu bíði þar og eru þá með biðskyldu þegar Sævarhöfðinn er þveraður inn í Sorpu (sjá mynd).

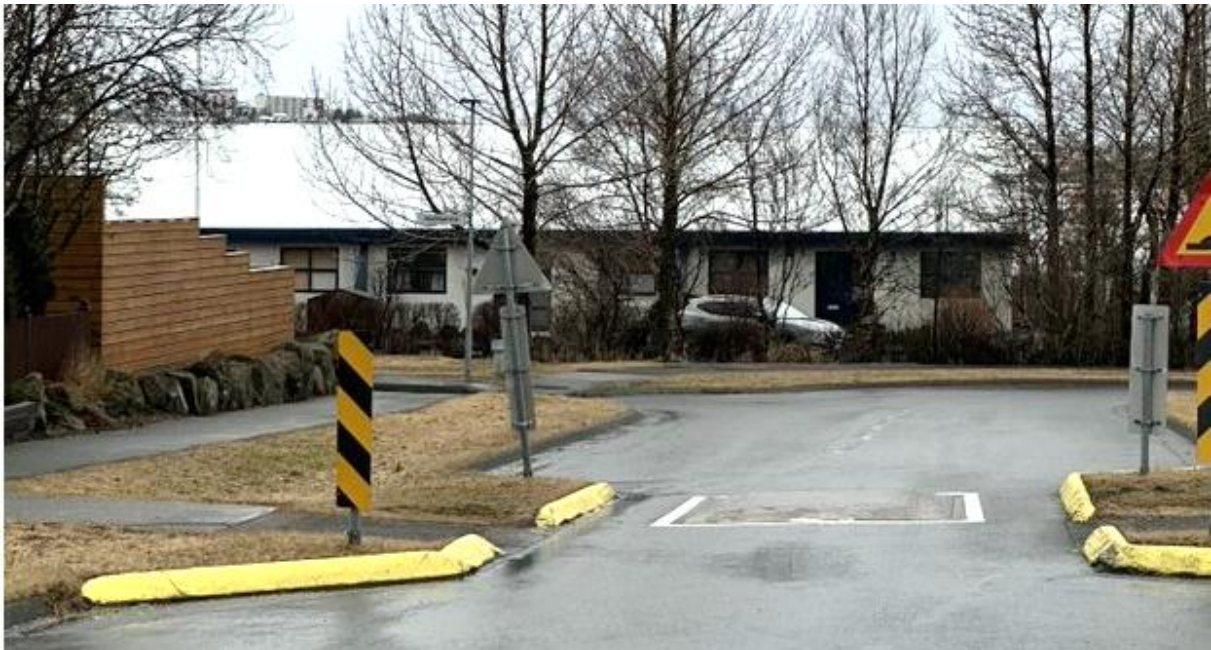
Mynd 24 – Dæmigerð gangbraut í Grafarvogi sem stenst ekki reglugerð um gangbrautir

2. Löglegar göngupveranir eru ekki í hverfinu og úr því þarf að bæta (sjá mynd 3). Mikil gangandi umferð er yfir og við Lokinhamrana og oft skapast hætta þar sem fólk þverar veg. Að auki er mikil hjólandi umferð meðfram og gegnum hverfið austanvert en tenging frá göngu-hjólastígakerfinu undir brúnum á Gullinbrú (við Bryggjuhverfið) og yfir að Gufunesbæ og norður beinir slíkri umferð þar um. Því þarf að stórbæta göngupveranir og laga stíga, sem eru víða afar slæmir á þessu svæði, t.d. meðfram Bláhömrum.

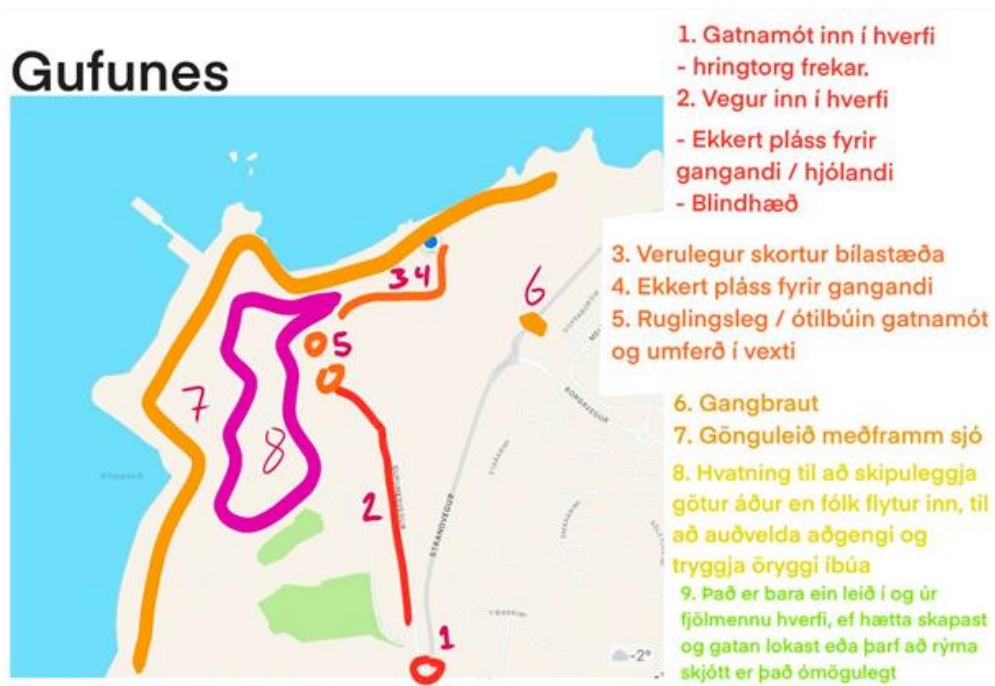
Mynd 25 – Ábendingar frá íbúa í hverfinu

1. Vegtenging við nýlegt íbúðahverfi, er Gufunesvegur, hann er afar slæmur og hættulegur. Þetta er gamall vegur sem þjónaði áburðarverksmiðjunni í gamla daga og stenst ekki nútíma kröfur, hvað þá eftir að íbúðahverfi kom á nesið. Enginn göngu- eða hjólastígur liggur meðfram Gufunesvegi og má þakka fyrir að þarna hafi ekki orðið slys á fólki. Nokkur óhöpp hafa þó orðið á veginum og nokkur vegna slæms ástands vegarins - holur, öldur, háir kantar og þ.h.
2. Akstursleiðir við íbúðabyggð eru ruglingslegar og langt frá að standast almenn viðmið um öryggi og gæði. Ófrágengnir kantar, slæm lýsing, engar göngupveranir, bílstæði illa eða ómerkt og gangstígar ekki komnir. Byggingaframkvæmdir á svæðinu illa skilgreindar frá íbúasvæðum - aksturs/gönguleiðum og meira þ.h. Þarna þarf að ráðast í allsherjar úrbætur tafalaust!

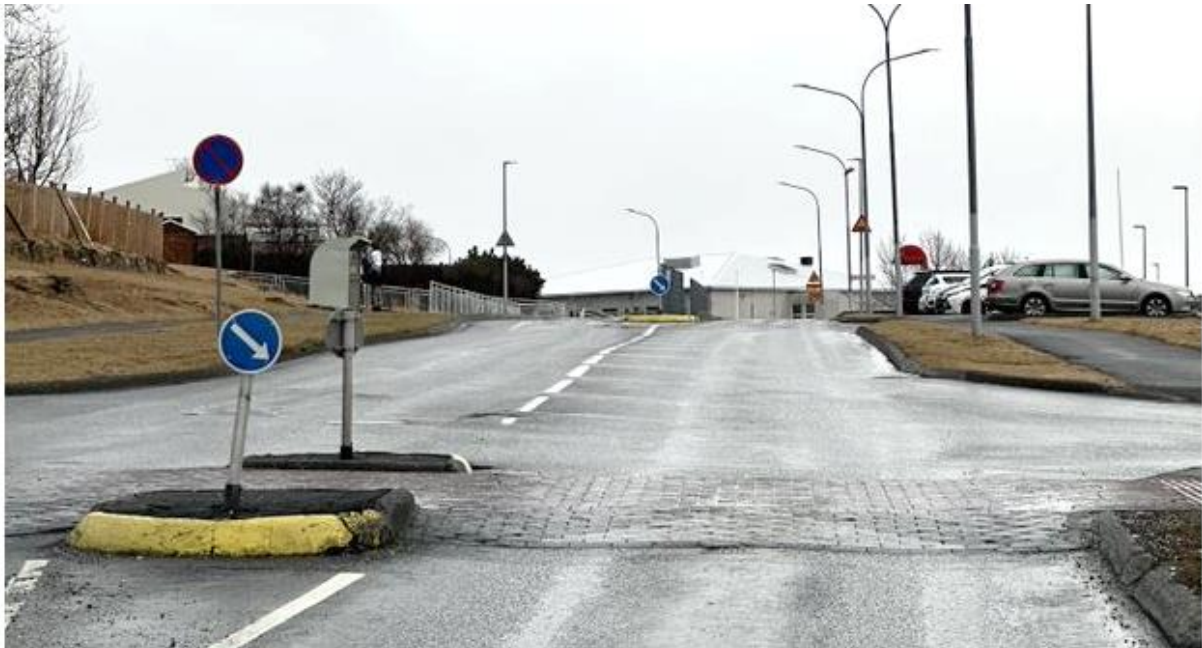
Mynd 30 – Fjallkonuvegur: Dæmigerð gangbraut í Grafarvogi sem stenst ekki [reglugerð um gangbrautir](#)

1. Nær engar öruggar-löglegar gönguþveranir eru í hverfinu.
2. Breyta og bæta þarf með tilliti til öryggis og þjónustu þrengingar sem eru t.d. á Fannarfold. Vandamál skapast í og við þær við vetraraðstæður (erfitt að sinna vetrarþjónustu vegna þeirra og stór tæki eiga erfitt með að fara þar um). Þrengingar og hraðahindranir eru ekki sjálfkrafa gönguþveranir, gerð þeirra verður að fylgja lögum og reglum!

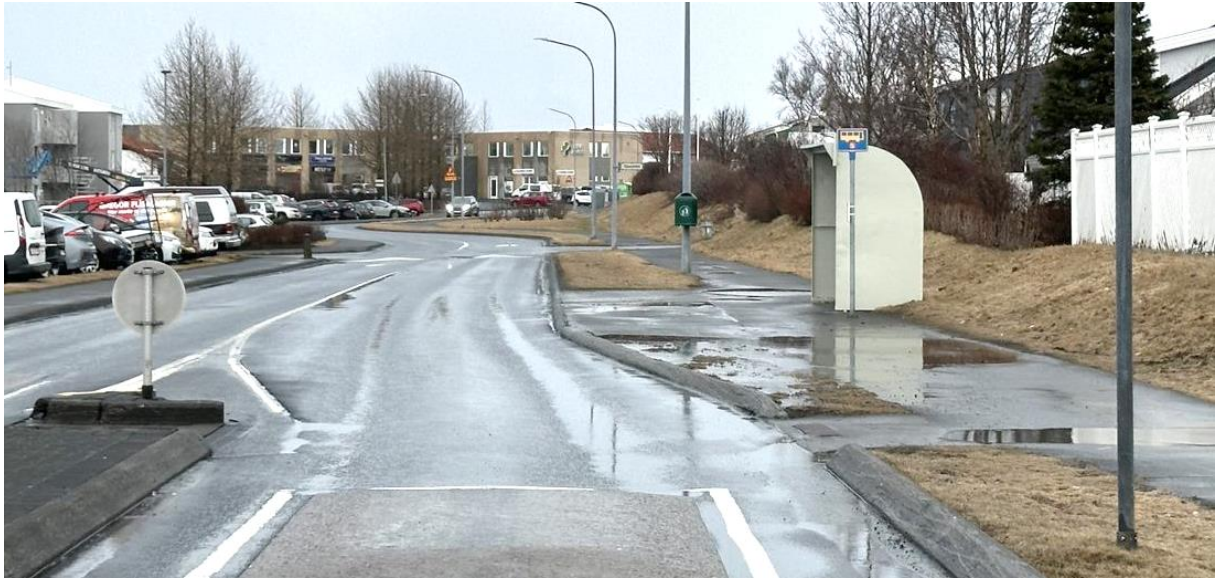
Mynd 31 – Langarima: Dæmigerð gangbraut í Grafarvogi sem stenst ekki [reglugerð um gangbrautir](#)

Í Rimahverfi er sama staðan varðandi gangbrautir. Mikilvægt að þvera götunna skv. reglugerð, til að minnka líkur á slysum.

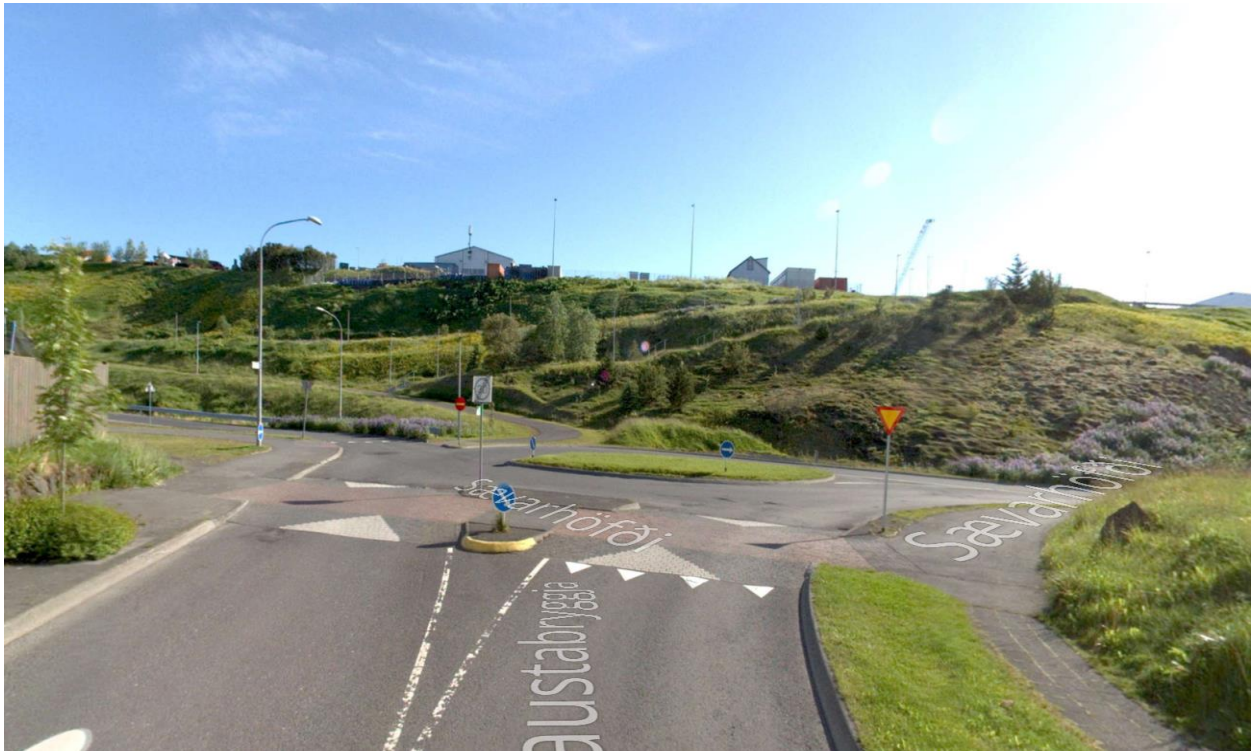
Mynd 34 – Sævarhöfði við hringtorg í austurenda: Dæmigerð þverun sem stenst ekki reglugerð um gangbrautir

1. Á akbrautinni sem nefnist Sævarhöfði er almennt, auk bifreiðaumferðar, mikil umferð hlaupandi, gangandi, hjólandi og þeirra sem aka um á rafskútum. Við hringtorgið sem tengir Naustabryggju og Sævarhöfða skapast gjarnan óheppilegar aðstæður. Þetta gerist ekki síst þegar bifreiðum er ekið út úr hverfinu, Naustabryggju til suðurs, og umferð ofangreindra vegfarenda kemur skart að öikumönnum á bifreiðum. Íbúaráð Grafarvogs hefur sent inn ábendingar um ýmsar brýnar úrbætur í hverfinu.

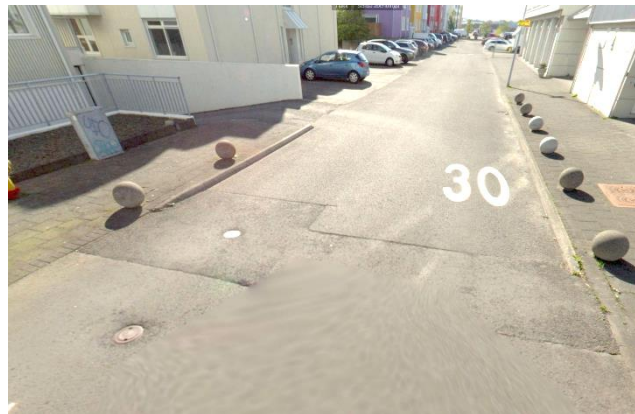
Mynd 37 – Óheppilegar kúlur til að hindra að lagt sé upp á gangstétt

3. Víða í hverfinu eru staðsettar kúlur sem þjóna þeim tilgangi að hindra að lagt sé upp á gangstéttum. Hönnun kúlnanna er óheppileg og eiga þær til að losna. Þegar það gerist rúlla kúlurnar gjarna út akbraut og valda hættu.

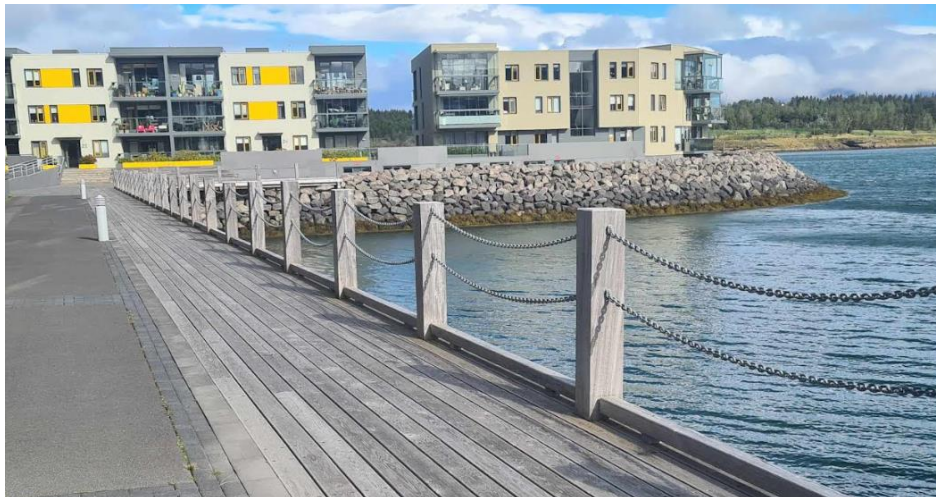
Mynd 42 – Dæmi um góðan bryggjukant við Vesturvör á Kársnesi

5. Mikil umferð gangandi og hjólandi vegfarenda er meðfram bryggjukantinum í Bryggjuhverfinu. Engin fallvörn er til staðar þrátt fyrir að fallið ofan í grjótgarðinn sé hátt. Byggt á sjónarmiðum um öryggi er brýnt að sett verði upp fallvörn eins og gert er annars staðar við svipaðar aðstæður. Lagt er til að öryggisgirðing eða önnur fallvörn verði sett upp meðfram bryggjukantinum í því skyni að draga úr augljósri slyshættu. Slyshættan er sannanlega til staðar og því miður hefur átt sér stað slys er ung stúlka sem var að hjóla meðfram bryggjukantinum steypmist fram fyrir sig niður í grjótið. Fallið var um 3-4 m og lenti hún með hendurnar fram fyrir sig með þeim afleiðingum að báðar hendur brotnuðu. Það var stúlkunni til happs að hún var með hjálm, sem tók af mesta höfuðhöggið. Ekki þarf að finna upp hjólið, borgin hefur þegar sett upp þetta grindverk sem myndi sóma sér vel. Jafnframt fylgja í viðhengi myndir af ágætri lausn sem Kópavogsbær hefur sett upp við Vesturvör á Kársnesi. Íbúaráð Grafarvogs hefur ítrekað óskað eftir því að við bryggjuna verði komið upp fallvörnum.
