UMSÖGN

Umsögn um tillögu fulltrúa Sjálfstæðisflokksins um Sæbraut-Kleppsmýrarveg

Minnisblað um fyrirhugaðar framkvæmdir á gatnamótum Sæbrautar og Kleppsmýrarvegur.

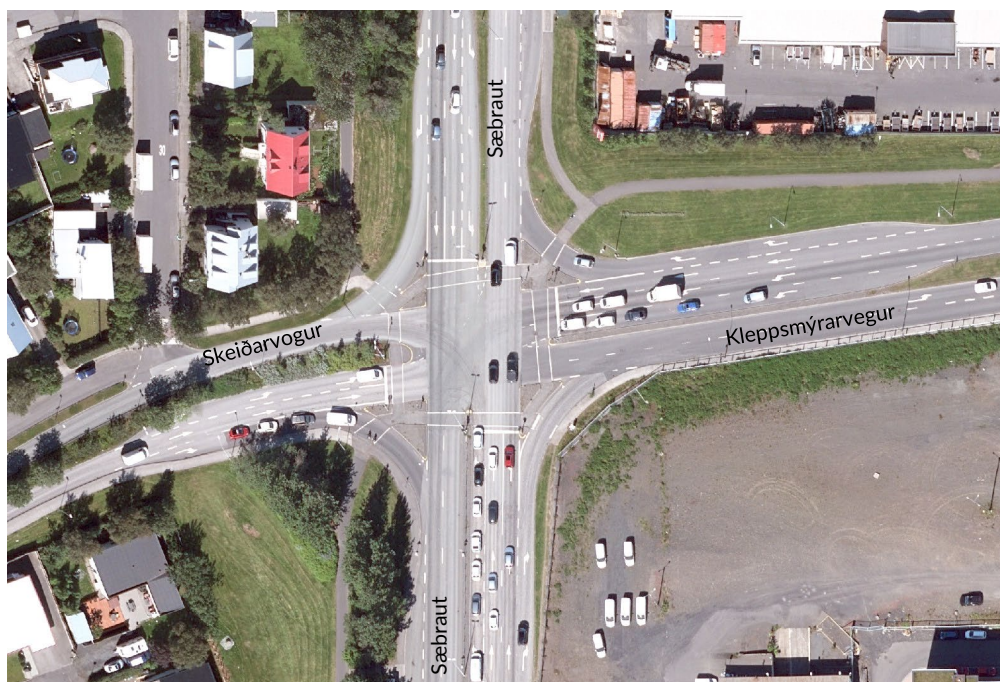
Mynd 2 Loftmynd af gatnamótum Sæbrautar og Kleppsmýrarvegjar (Borgarvefsjá, 2023).

Sæbraut er með tvær akreinar í hvora átt og aðskildar akstursstefnur (miðeyju milli akstursstefna). Kleppsmýrarvegur er einnig með tvær akreinar í hvora átt og aðskildar akstursstefnur. Skeiðarvogur er ein akrein í hvora átt, einnig með aðskildar akstursstefnur. Sjá má loftmynd af gatnamótum Sæbrautar og Kleppsmýrarvegi á mynd 2.

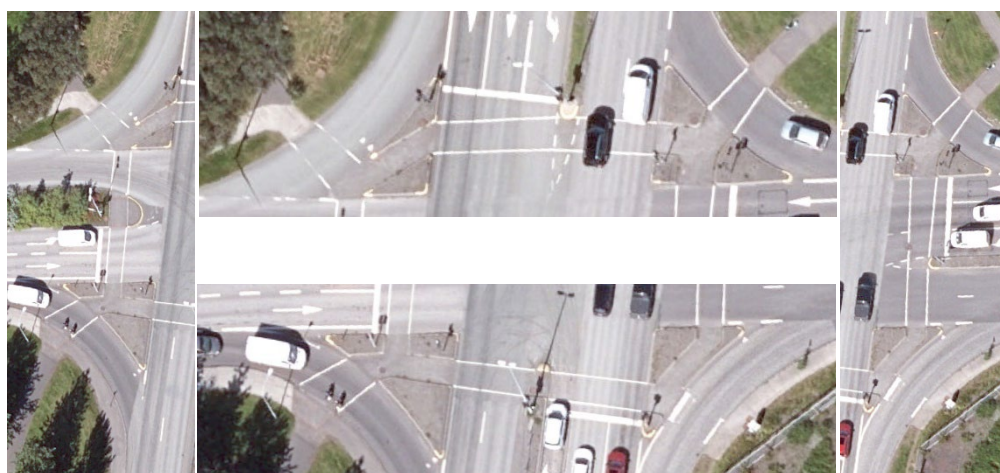
Mynd 4 Gönguleiðir yfir gatnamótin, samsett mynd (Borgarvefsjá, 2023).

Aðstæður fyrir gangandi og hjólandi vegfarendur á gatnamótunum eru slæmar. Gönguleiðir eru langar, hlykkjóttar, miðeyjur veita ekki skjól og sýn er á vissum stöðum takmörkuð. Við þetta bætist léleg lýsing, mikil og hröð umferð ökutækja og að vinstribeygjur á Kleppsmýrarvegi (tvær akreinar) og Skeiðarvogi (ein akrein) eru óvarðar. Mynd 4 sýnir gönguleiðir yfir gatnamótin.

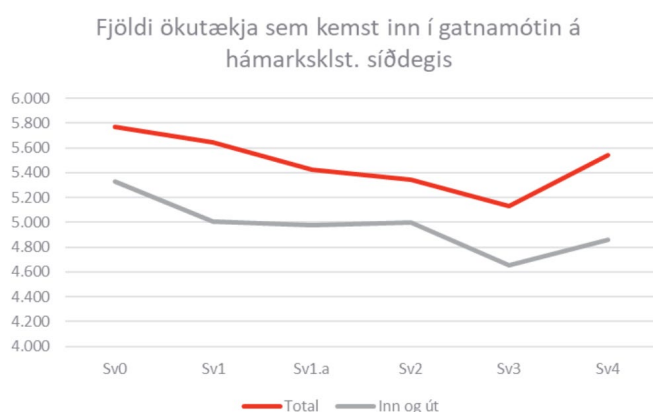
Mynd 6 Fjöldi ökutækja sem kemst í gegnum gatnamótin á hámarksklukkustund síðdegis og fyrir mismunandi sviðsmyndir (Efla, 2022).

Í ljósi þess sem fjallað hefur verið um hér að framan var talið nauðsynlegt að reyna að bæta ástandið í gatnamótunum m.t.t. umferðaröryggis. Nokkrir valkostir voru skoðaðir og greindir með greiningarforritum (sjá nánar í Efla, 2022). Valkostur 3 er sá sem fyrirhugaðar framkvæmdir byggja á:

0. Núllvalkostur, eða engar breytingar á gatnamótum/ljósastýringu, aðrar en upphækkun hægribeygju framhjálaup og bætt lýsing (Sv0 á mynd 6).
1. Fjöldi akreina í vinstribeygju af Kleppsmýrarvegi fækkað niður í eina, miðeyja á Kleppsmýrarvegi breikkuð samhliða því (Sv1 á mynd 6).

2. Aðgerð nr. 3 ásamt fækkun akreina á Kleppsmýrarvegi til austurs í eina til að skapa aukið rými fyrir gangandi og hjólandi vegfarendur (Sv1a á mynd 6).

3. Aðgerð nr. 3 ásamt því að gangandi þurfa að ýta á hnapp til að fá grænt ljós (Sv2 á mynd 6).
4. Núverandi gatnakerfi (2x vinstri af Kleppsmýrarvegi) en breyting á ljósastýringu þannig að vinstri beygjur eru varðar. Ef gangandi ýta á hnapp þá fá einungis beinir straumar (af Kleppsmýrarvegi og Skeiðarvogi) grænt í þeim lotuhring, varðar vinstri beygjur eru með rautt (gatnamót taka litlum breytingum öðrum en hægri beygjuframhjálaup eru hækkuð upp og lýsing bætt) (Sv3 á mynd 6).

5. Hliðfærð gönguþverun yfir Sæbraut, sem þýðir færslu stöðvunarlínunum og hliðrun á Sæbraut til að útþúa stærri miðeyju. Varðar vinstribeygjur, tvær akreinar af Kleppsmýrarvegi. Gangandi fá alltaf grænt en fá ekki grænt ljós yfir báðar áttir Sæbrautar samtímis, þ.e. stoppa í miðeyju (Sv4 á mynd 6).

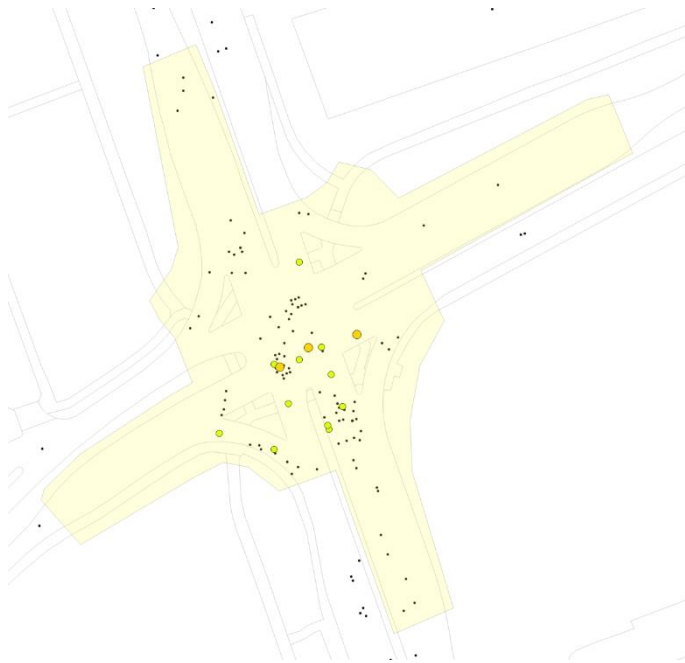
Mynd 2: Slysakort, slys á svæðinu sem voru skráð á árunum 2012-2021 (svart: slys án meiðsla, grænt: slys með litlum meiðslum, appelsínugult: slys með alvarlegum meiðslum), guli flöturinn afmarkar svæðið sem notað er til grundvallar fyrir greininguna.

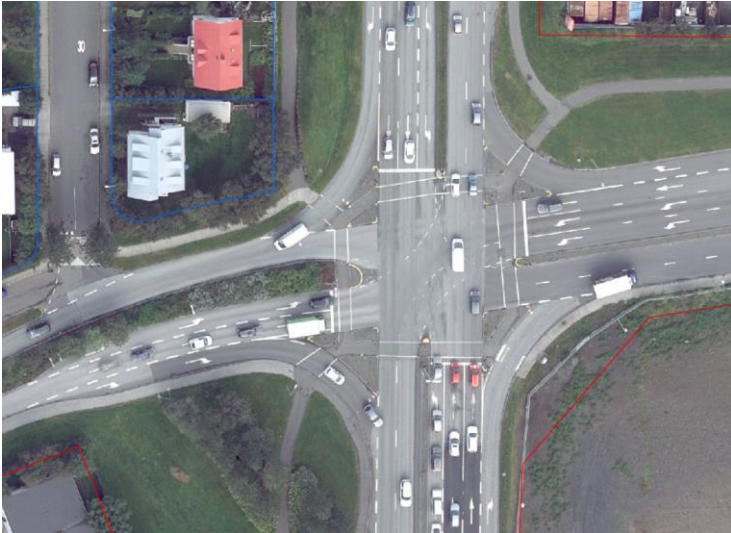
MYND 8 Lóðamörk eru nokkuð þétt við Sæbraut og lítið pláss til þess að færa stöðvunarlínur aftar, breikka „enda“ miðeyju við hægri beygjuframhjállaup og breikka miðeyju milli akstursstefna á Sæbraut.

Þegar aðstæður við gatnamótin voru skoðaðar var ljóst að ekki væri unnt að útfæra hliðfærða gönguþverun á viðeigandi hátt. Vegna lítils pláss við suðaustur hægribeygju framhjáhlaup er ekki unnt að færa til stöðvunarlína og stækka miðeyjur og því yrði að útfæra hliðfærðu þverunina „öfuga“ (gengið fyrst til vinstri innan grinda og svo þvera gatnamót). Hliðfærða gönguþverunin væri mjó, jafnvel þótt akreinum væri hliðrað til vesturs um 1 m (sjá mynd 8). Enn fremur myndi hliðfærð gönguþverun fela í sér að gangandi vegfarendur þyrftu að bíða á miðeyjum með lágmarksbreidd á Sæbraut en þar eru umferðarstraumar töluverðir. Myndi það fela í sér umtalsverð óþægindi og ekki góða öryggistilfinningu fyrir gangandi vegfarendur.

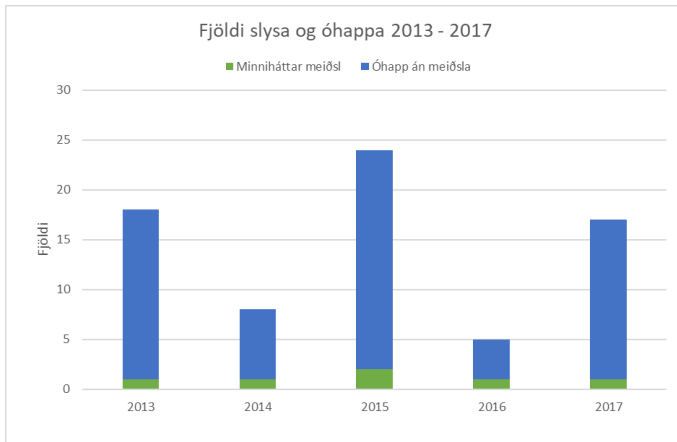
Samkvæmt slysaögnum voru alls 72 umferðarslys á gatnamótum Sæbrautar-Kleppsmýrarvegjar/ Skeiðarvogs á árunum 2013-2017. Lang flest umferðarslys voru óhöpp án meiðsla (eignartjón) eða alls 66. Fjöldi slysa með minniháttar meiðslum voru 6, ekkert slys var með meiriháttar meiðslum og ekkert banaslys var á gatnamótunum á tímabilinu.

Sjá má fjölda slysa eftir alvarleika á mynd 1.

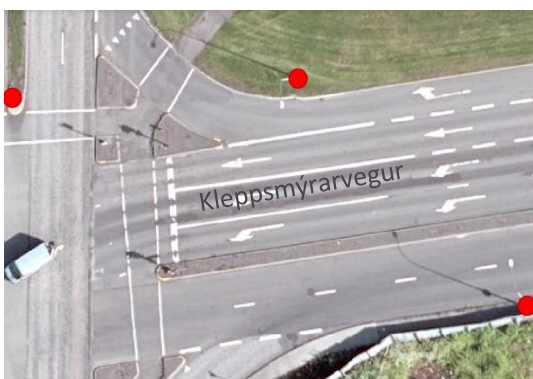
Mælst er til þess að fara í frekari skoðun á aukinni lýsingu á Kleppsmýrarvegi. Í núverandi mynd eru engir ljósastaurar nálægt þverun gangandi og hjólandi sunnan megin við Kleppsmýrarveg (sjá mynd 3). Æskilegt væri að skoða betur aðstæður og hvort þörf sé á að bæta við eða auka lýsingu við suðurhorn Kleppsmýrarveg og jafnvel í miðeyju.

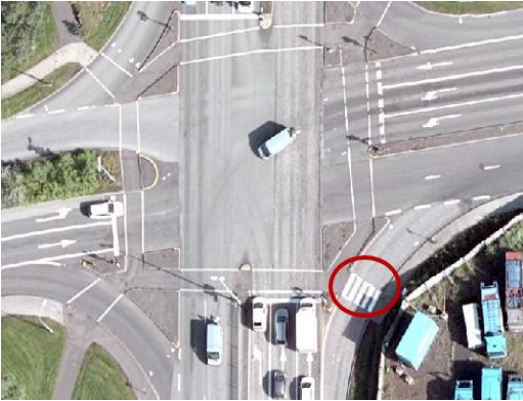
MYND 4 Hægribeygju framhjáhlauþ við Kleppsmýrarveg. Æskilegt væri að fjarlægja sebrabraut (rauður hringur á mynd).

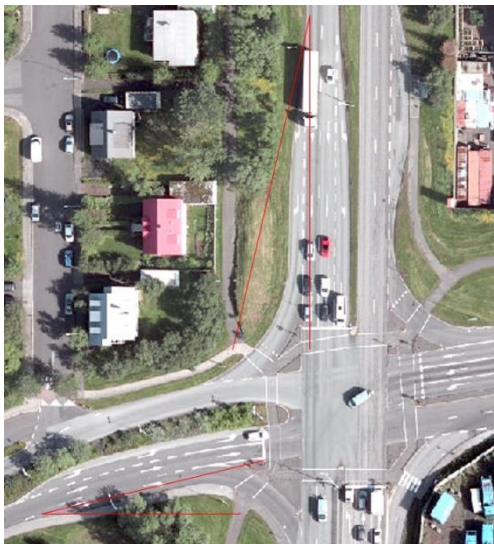
MYND 6 Sjónlengdir út frá hámarkshraða í götunni, sjónlengdir miða við 4m sýn inn í göngustíg og 0% langhalla.

³ Gert er ráð fyrir 0% langhalla og sjónlengdir miðast út frá hámarkshraða í götunum.
