## Viðaukahefti

**Gatnamót Reykjanesbrautar og Bústaðavegar og hluti 3. lotu  
Borgarlínu milli Mjóddar og Vogabyggðar**

## GATNAMÓT REYKJANESBRAUTAR OG BÚSTAÐAVEGAR M.T.T. BORGARLÍNU

**Kolefnisspor lausna og áætlaður loftslagsávinningur**

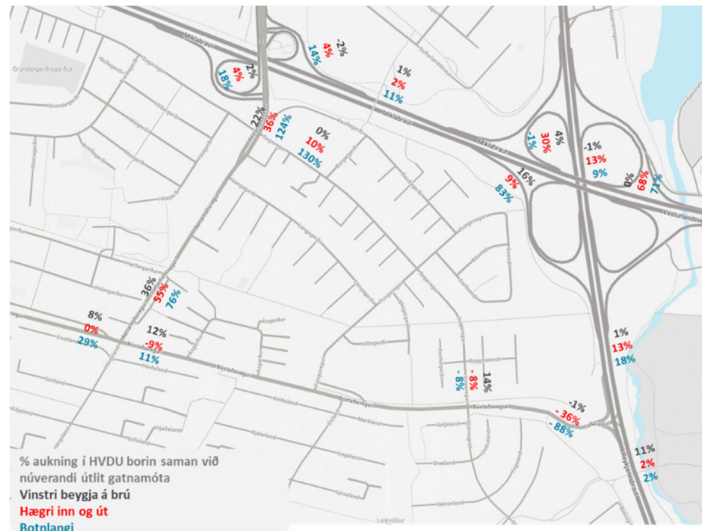
**MYND 3** Hlutfallsleg breyting á umferð við lokun vinstribeygju við gatnamót Reykjanesbrautar og Bústaðavegar.

Við lokun á vinstri beygjum færast umferð á nálægar götur, aðallega milli Bústaðavegar og Miklubrautar. Gera má ráð fyrir að meiri umferð um götur í Bústaðahverfi auki umferðarhávaða inni í hverfinu. Lagt var mat á það hve mikilli breytingu á hljóðstigi megi búast við á nálægum götum fyrir þessar mismunandi lokun á umferðarstraumum á gatnamótunum. Með því að loka vinstri beygju á Bústaðavegi er hlutfalls breyting á óveruleg þ.e.a.s. búast má við að breytingin verði undir/minni en 1 dB fyrir utan Réttarholtsveg næst Bústaðavegi, en þar má búast við að hljóðstig hækki um 1,3 dB. Ef báðum vinstri beygjum er lokað og einungis leyfð hægri beygja inn og út af Bústaðvegi gæti hljóðstig hækkað um 1,3-1,9 dB á Réttarholtsvegi en breytingin talin óveruleg annarsstaðar. Ef gatnamótum er alfarið lokað má búast við verulegri breytingu eða um 2,5 - 3,7 dB á Réttarholtsvegi og Sogavegi en á Bústaðvegi má búast við lækun austast en hækkun um 0,5-1,1 dB móts við gatnamót Réttarholtsvegar.

Til að bæta umferðarflæði á gatnamótum Reykjanesbrautar og Bústaðavegar miðað við gatnamót í plani voru skoðuð áhrif þess að loka vinstri beygjum. Sú einfaldari er að loka vinstri beygjunni af Bústaðavegi til norðurs Reykjanesbraut allan sólarhringinn. Hin leiðin er að loka báðum vinstri beygjunum í gatnamótunum, þ.e. loka einnig vinstri beygjunni af Reykjanesbraut inn á Bústaðaveg til vesturs. Þá verða einungis hægri beygjurnar út og inn á Reykjanesbraut opnar fyrir umferð. Einnig var skoðað hvernig umferð um Bústaðaveg og götur í Bústaðahverfi breyttist við það að loka alfarið gatnamótum Reykjanesbrautar og Bústaðavegar. Hlutfallsleg breyting á götum í nágrenni má sjá á mynd 3 út frá líklegri dreifingu á umferð.

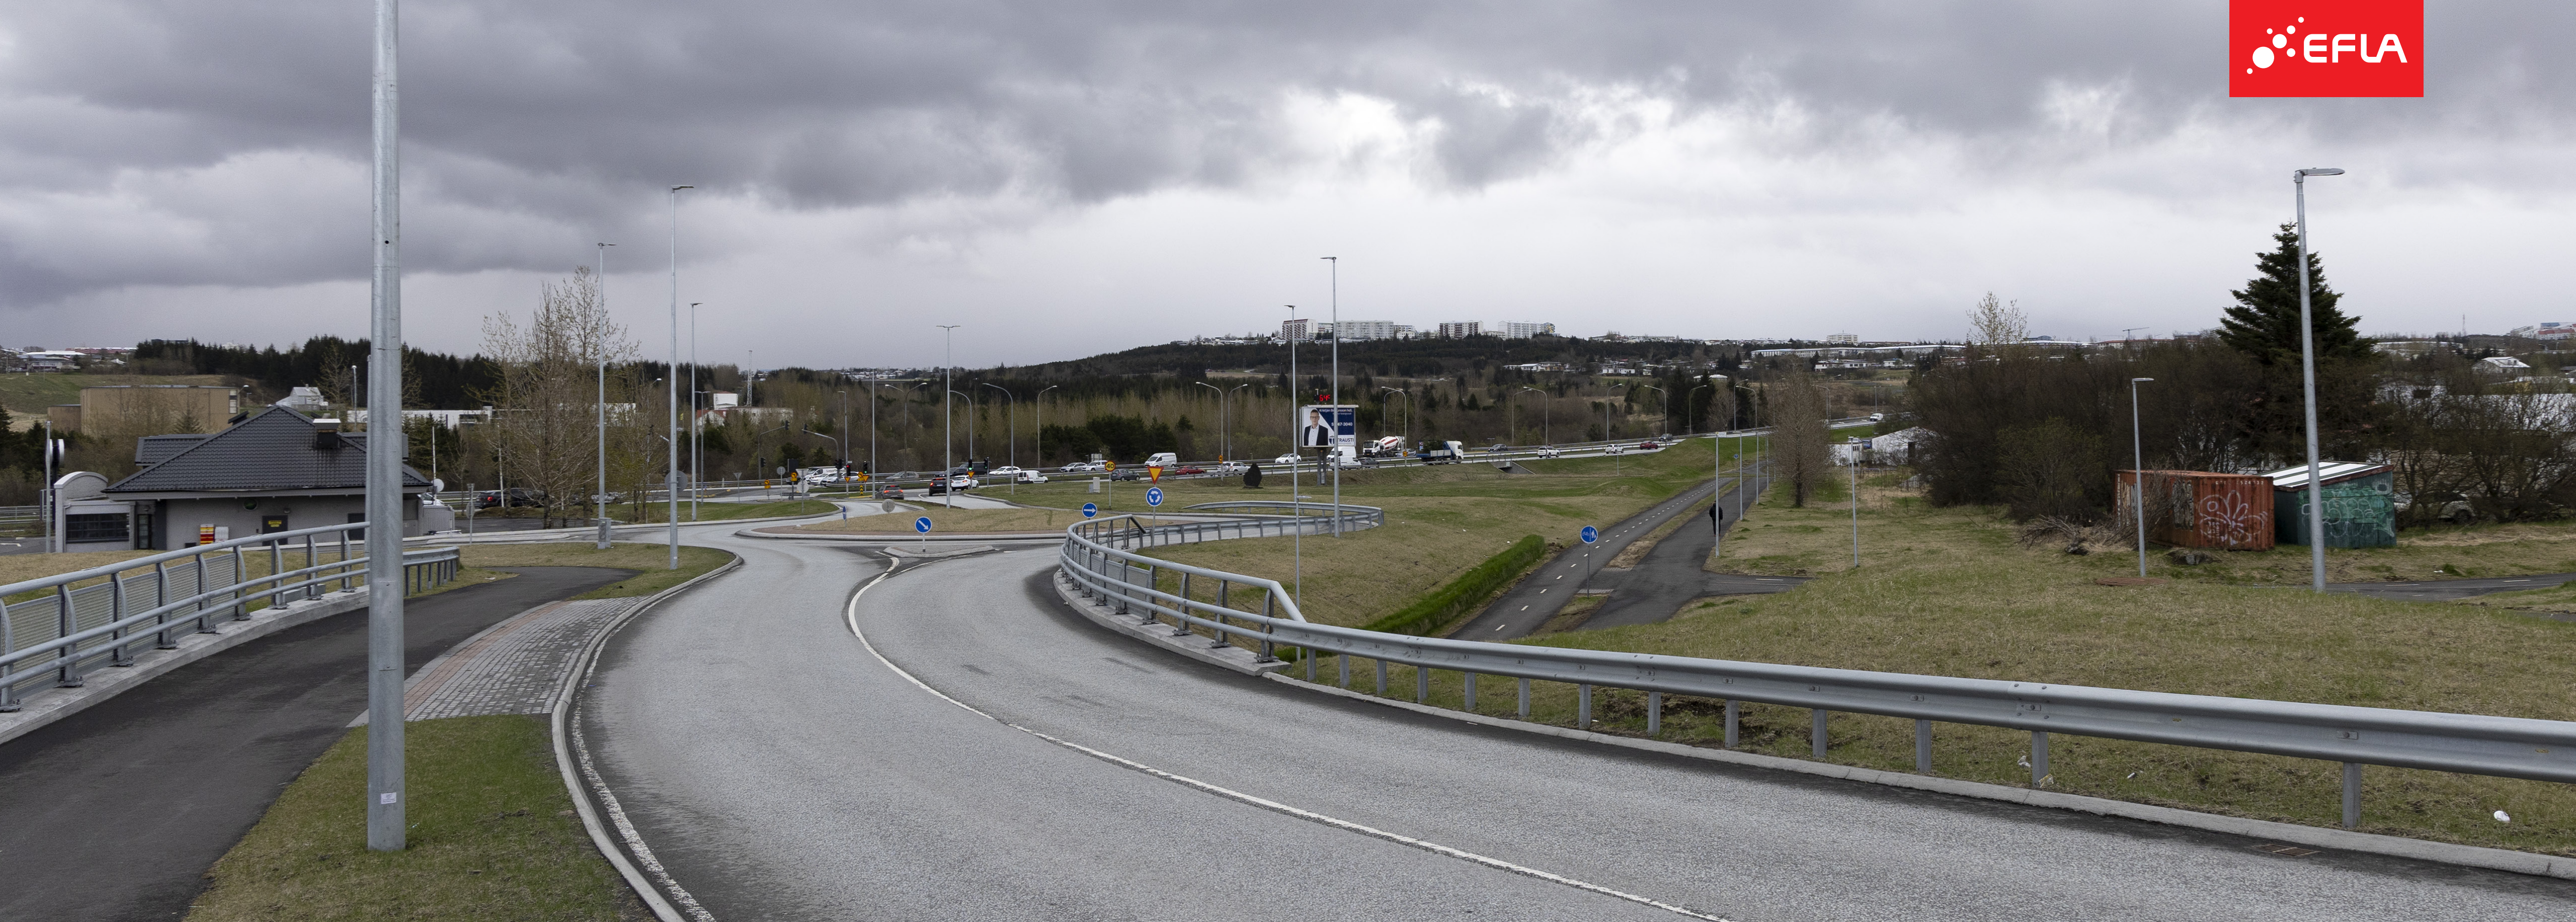
Horft í austurátt frá Bústaðavegi yfir gatnamót Reykjanesbrautar og Bústaðavegar. Myndin er tekin haustið 2023 og sýnir núverandi ásýnd. Mynd á næstu síðu sýnir líkleg áhrif framkvæmdarinnar á landslag og ásýnd.

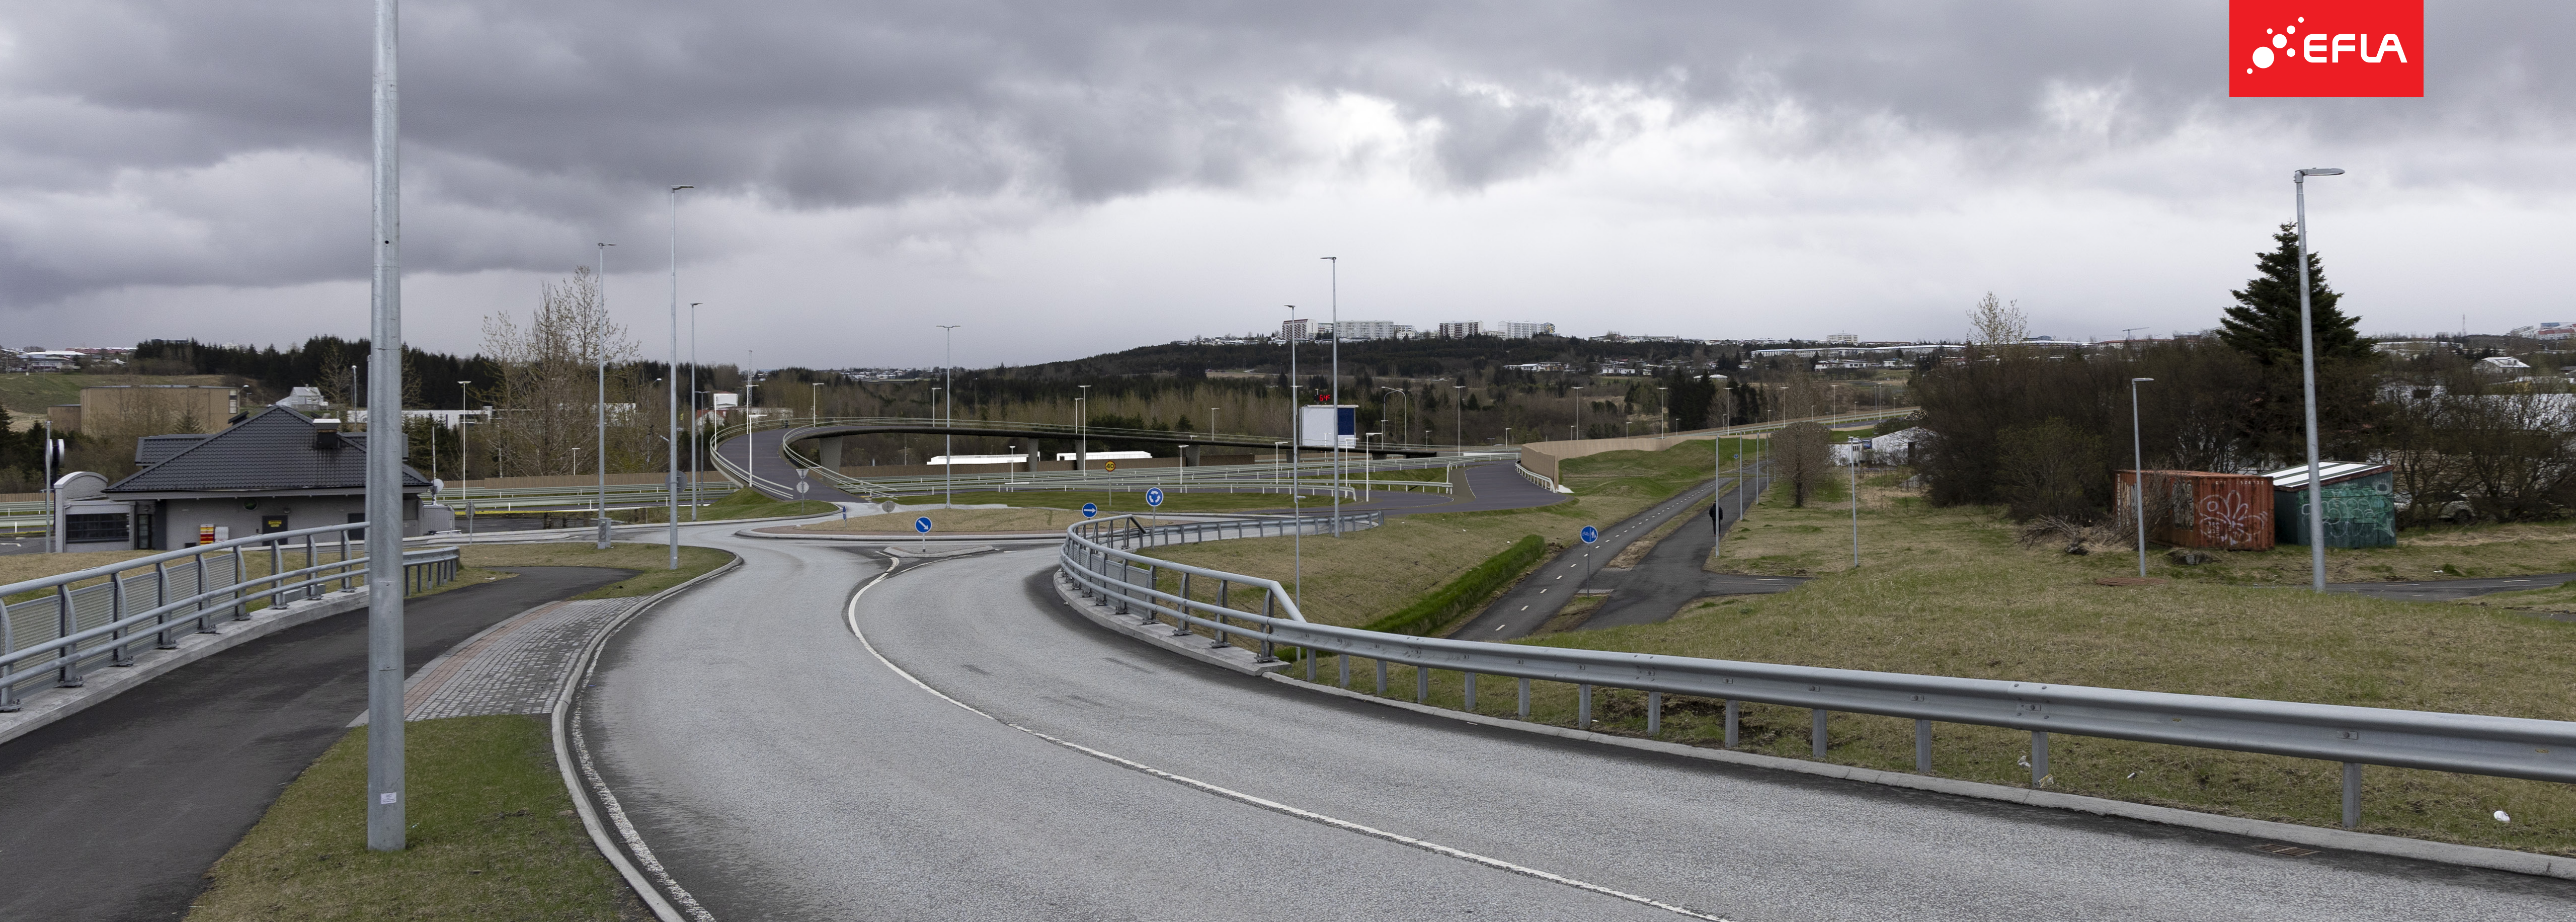
Myndin sýnir líkleg áhrif framkvæmdarinnar á landslag og ásýnd miðað við valkost með vinstri beygju á brú frá Reykjanesbraut yfir á Bústaðaveg (lausnir 2). Fyrir “hægri inn og hægri út” valkost (lausnir 1) fellur brúin út.

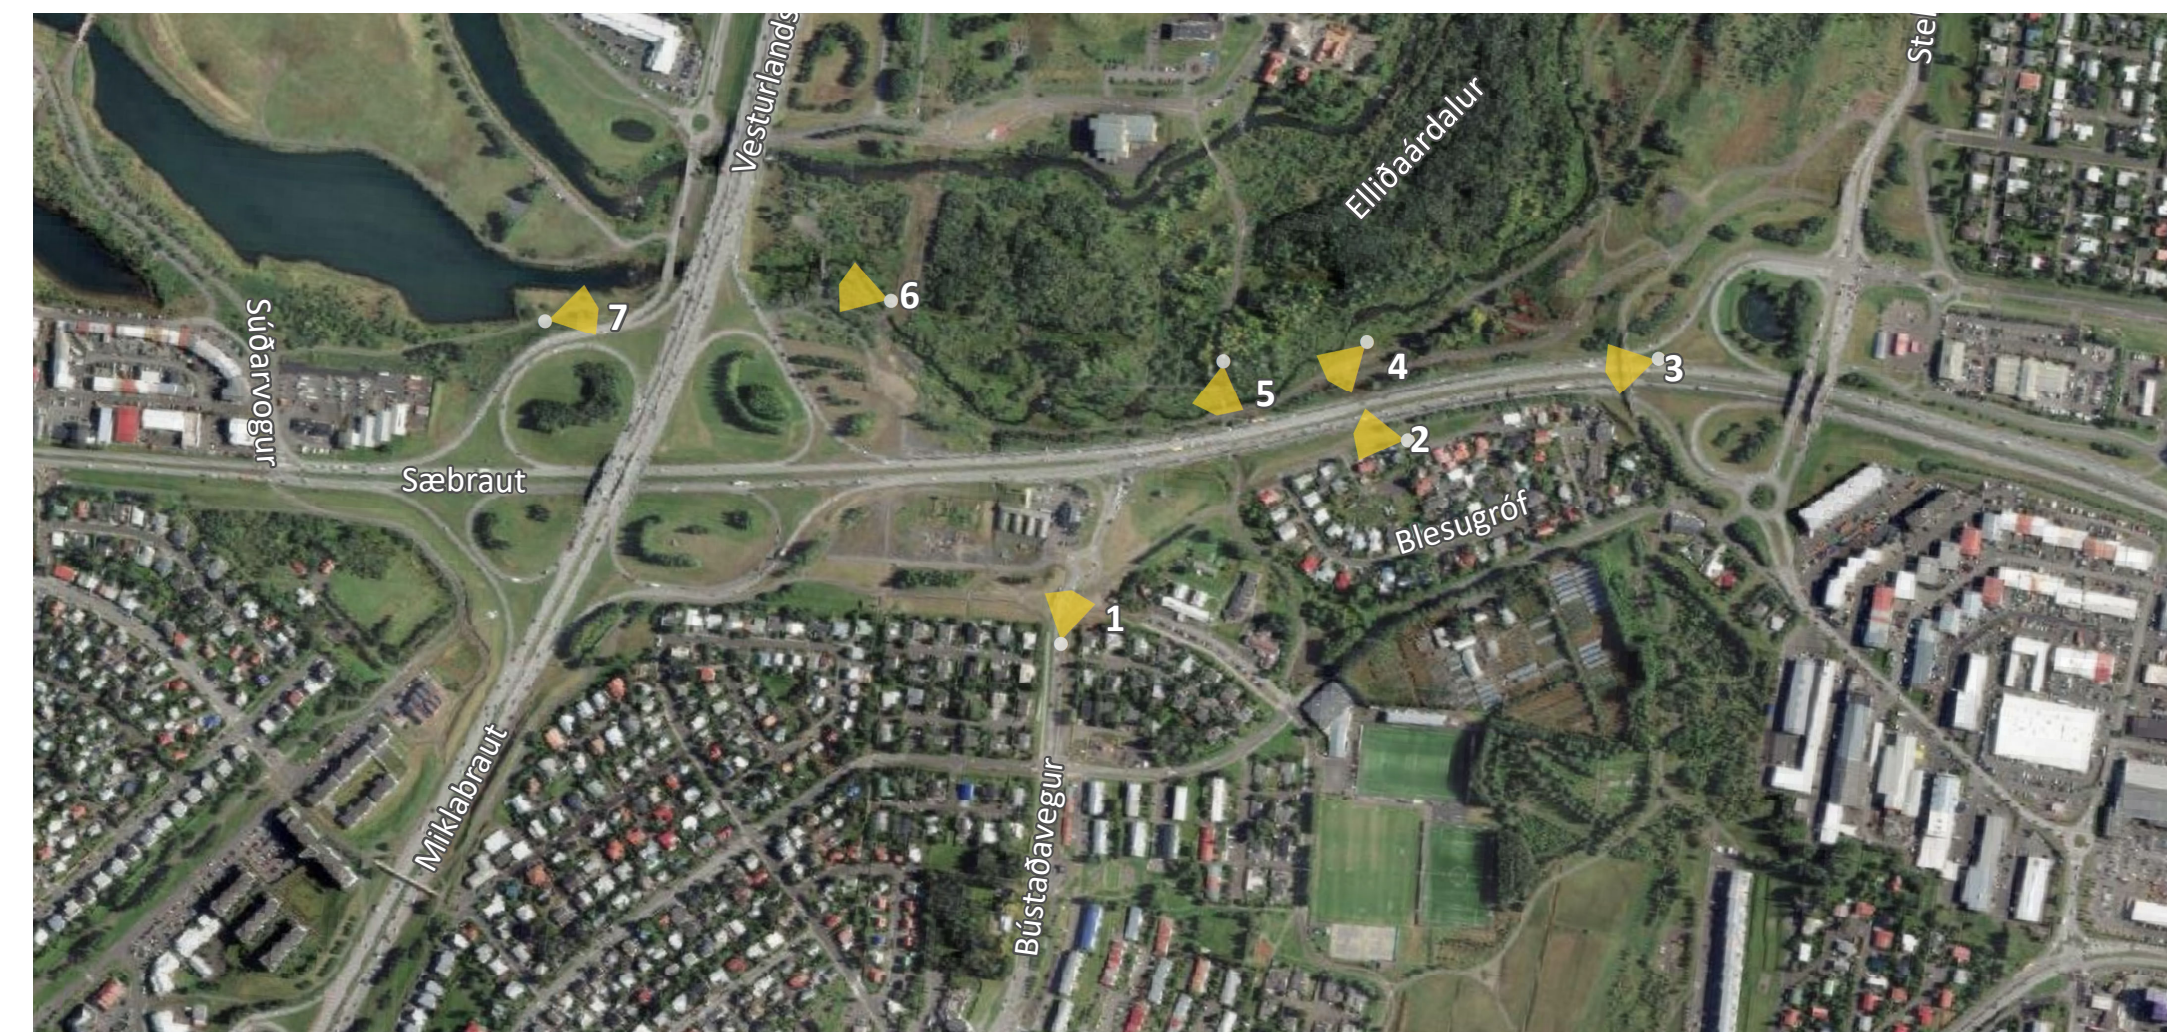
Horft í norðurátt frá vesturkanti Reykjanesbrautar. Myndin er tekin haustið 2023 og sýnir núverandi ásjýnd. Mynd á næstu síðu sýnir líkleg áhrif framkvæmdarinnar á landslag og ásjýnd.

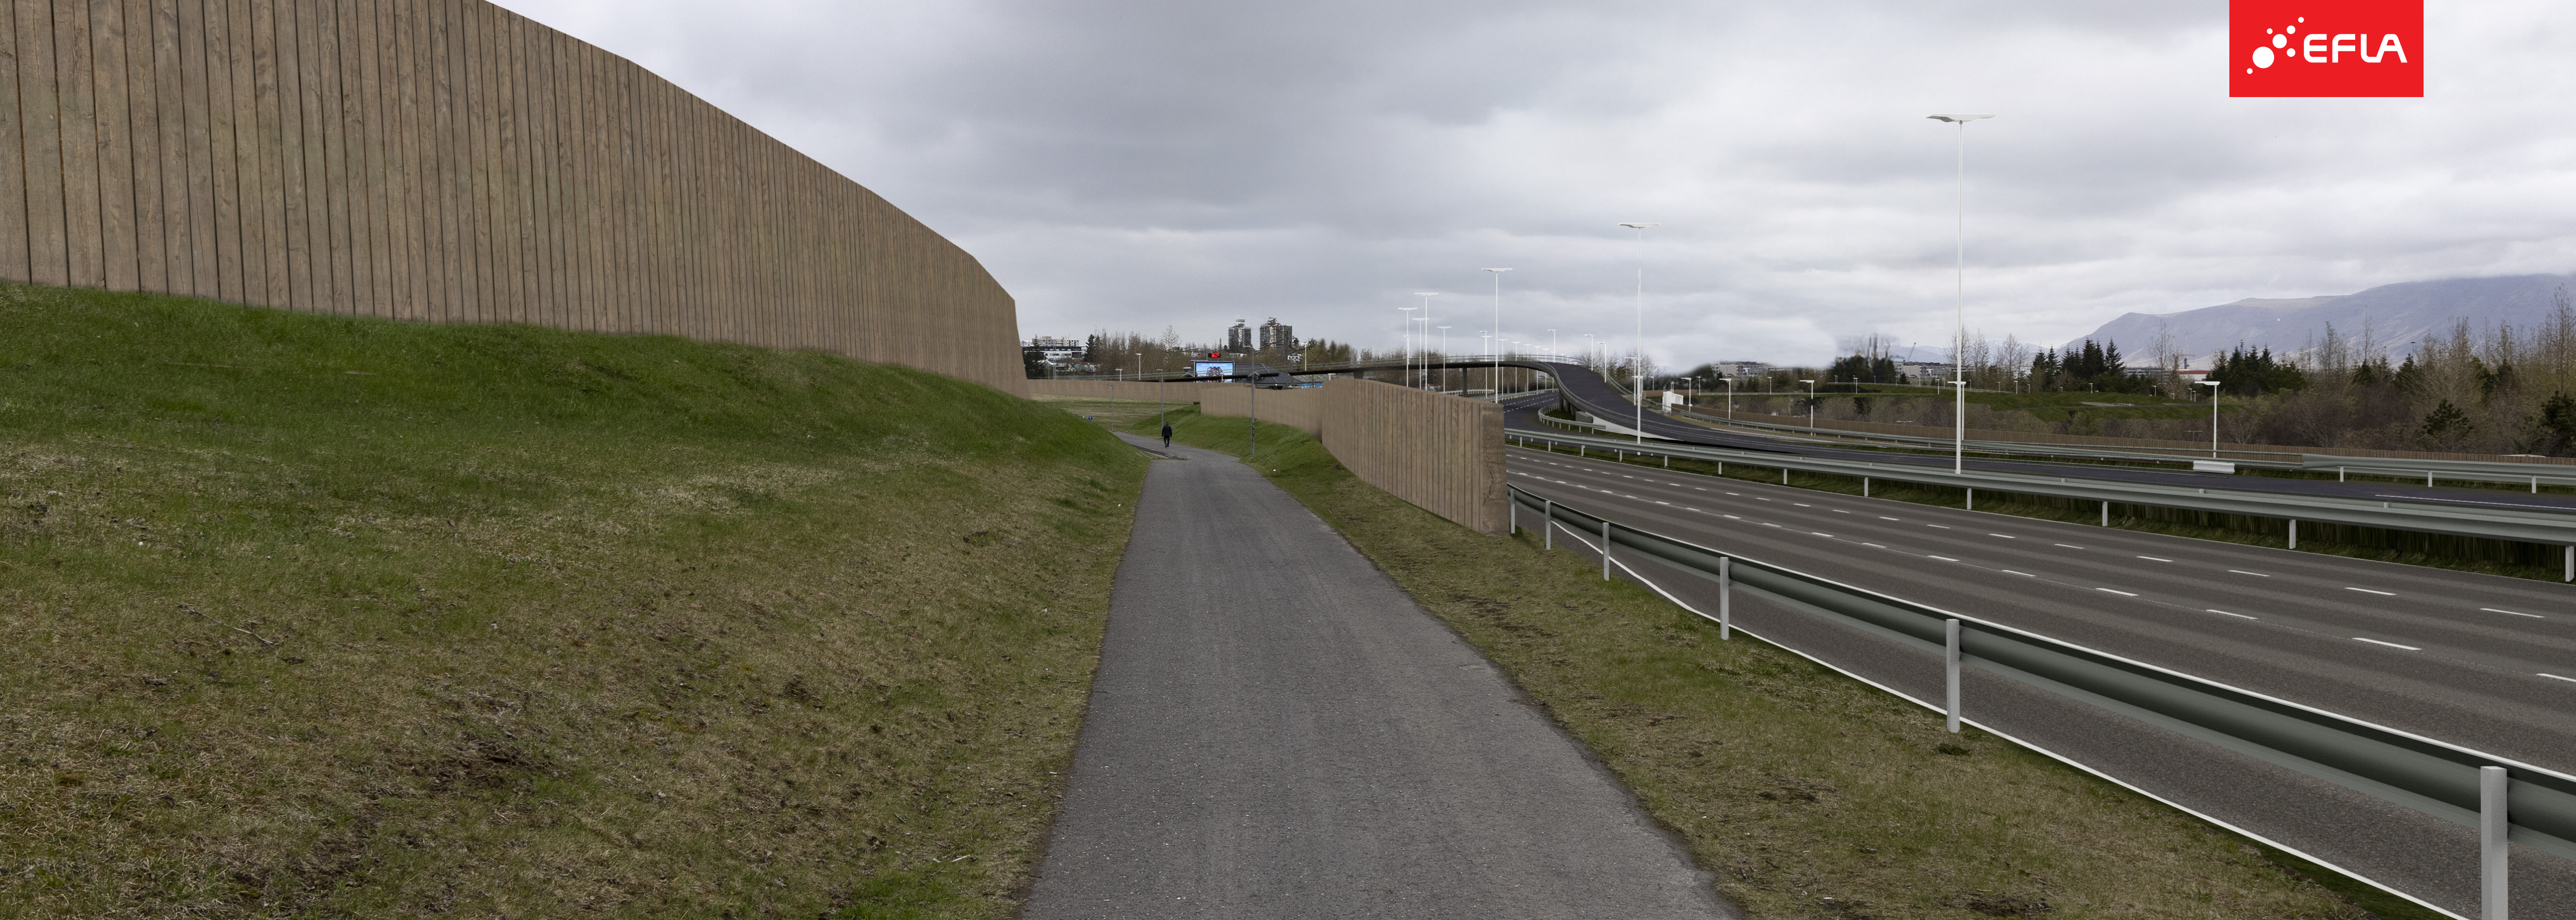
Myndin sýnir líkleg áhrif framkvæmdarinnar á landslag og ásýnd miðað við valkost með vinstri beygju á brú frá Reykjanesbraut yfir á Bústaðaveg (lausnir 2) og Borgarlínu í austurkanti Reykjanesbrautar (lausn 6). Fyrir “hægri inn og hægri út” valkost (lausnir 1) fellur brúin út. Vinstra megin á myndinni má sjá fyrirhugaða hjóðveggi við Blesugróf.

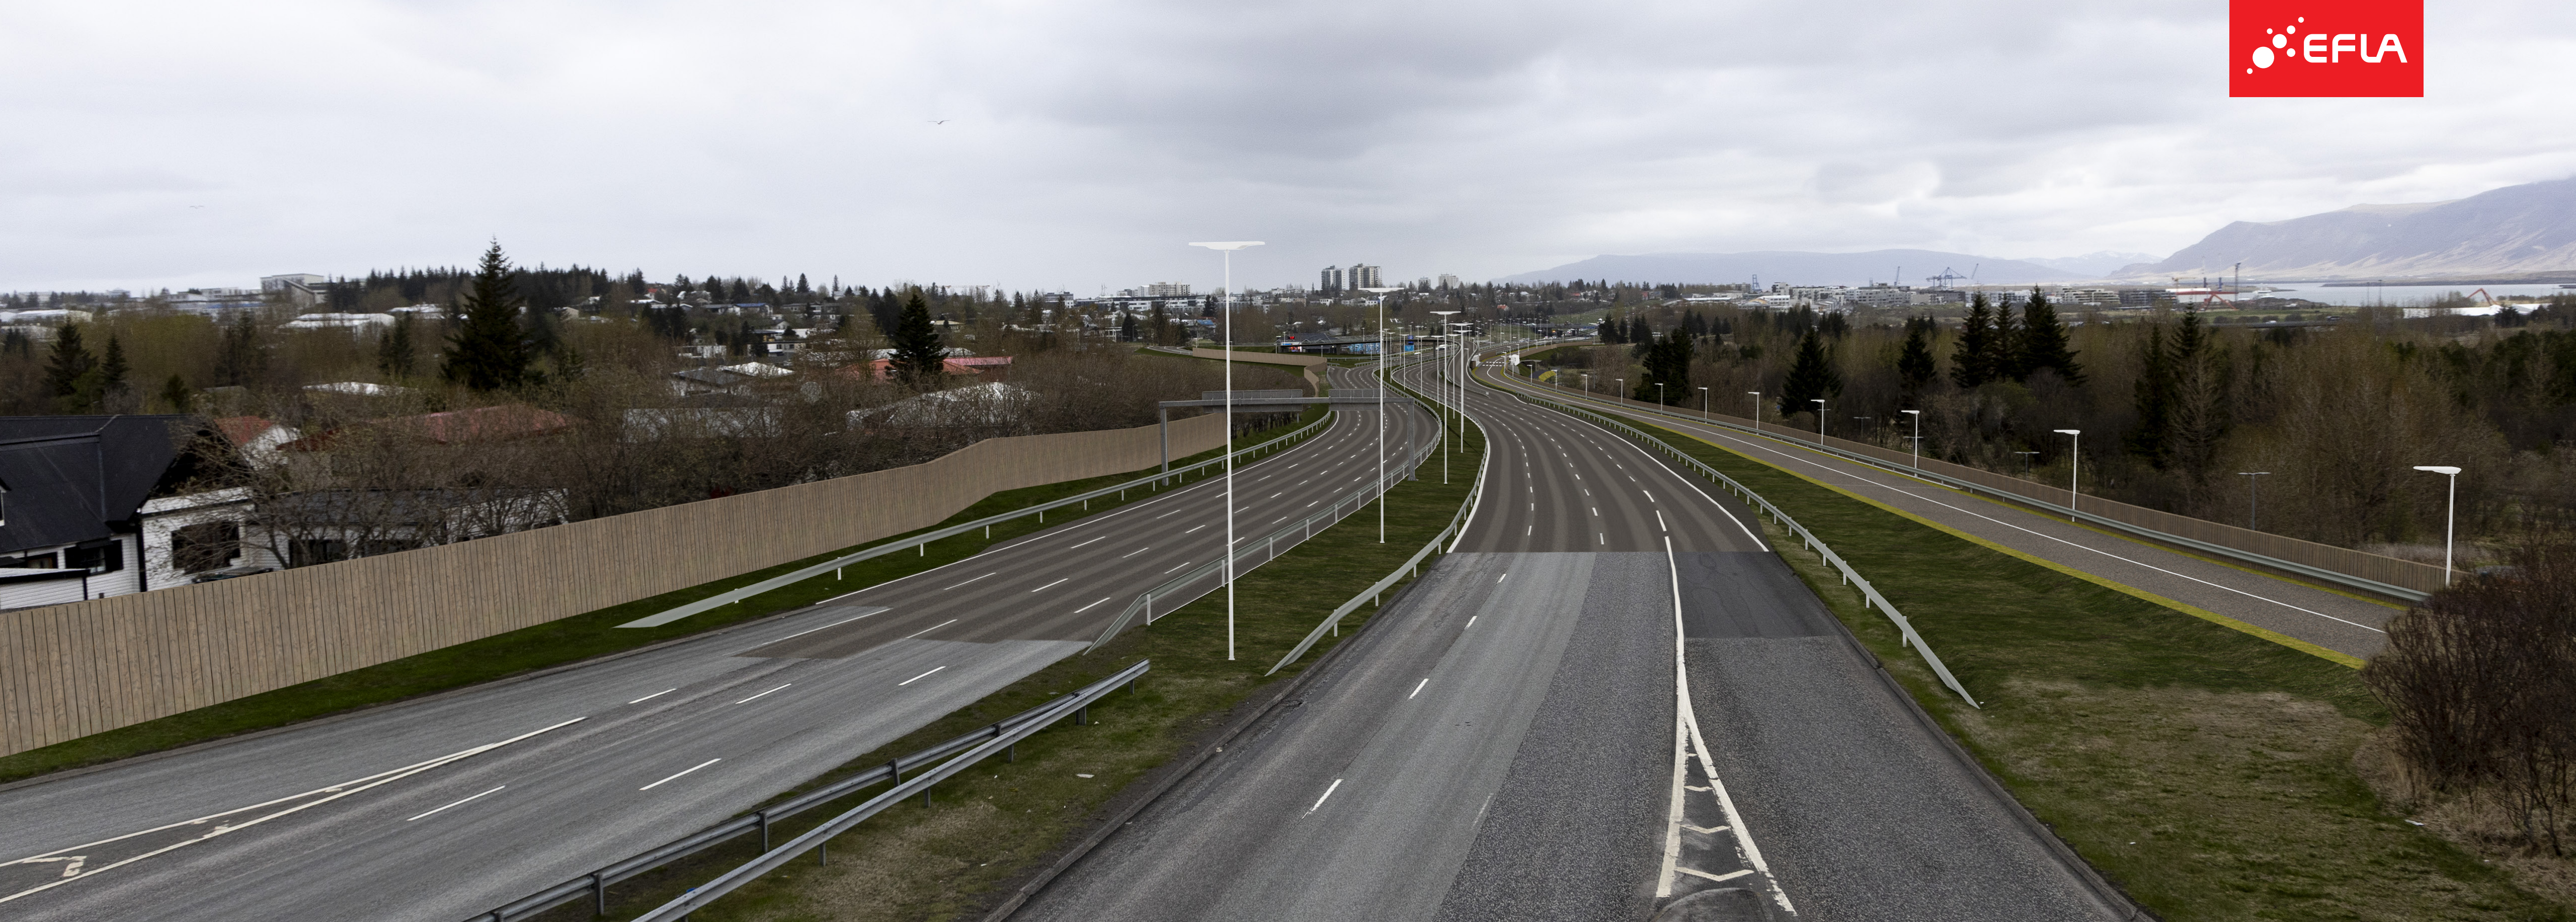
Myndin sýnir líkleg áhrif framkvæmdarinnar á landslag og ásýnd miðað við valkost með vinstri beygju á brú frá Reykjanesbraut yfir á Bústaðaveg (lausnir 2) og Borgarlínu í austurkanti Reykjanesbrautar (lausn 6). Fyrir “hægri inn og hægri út” valkost (lausnir 1) fellur brúin út. Beggja vegna akbrautanna má sjá fyrirhugaða hjóðveggi við Blesugróf og Elliðaárdal.

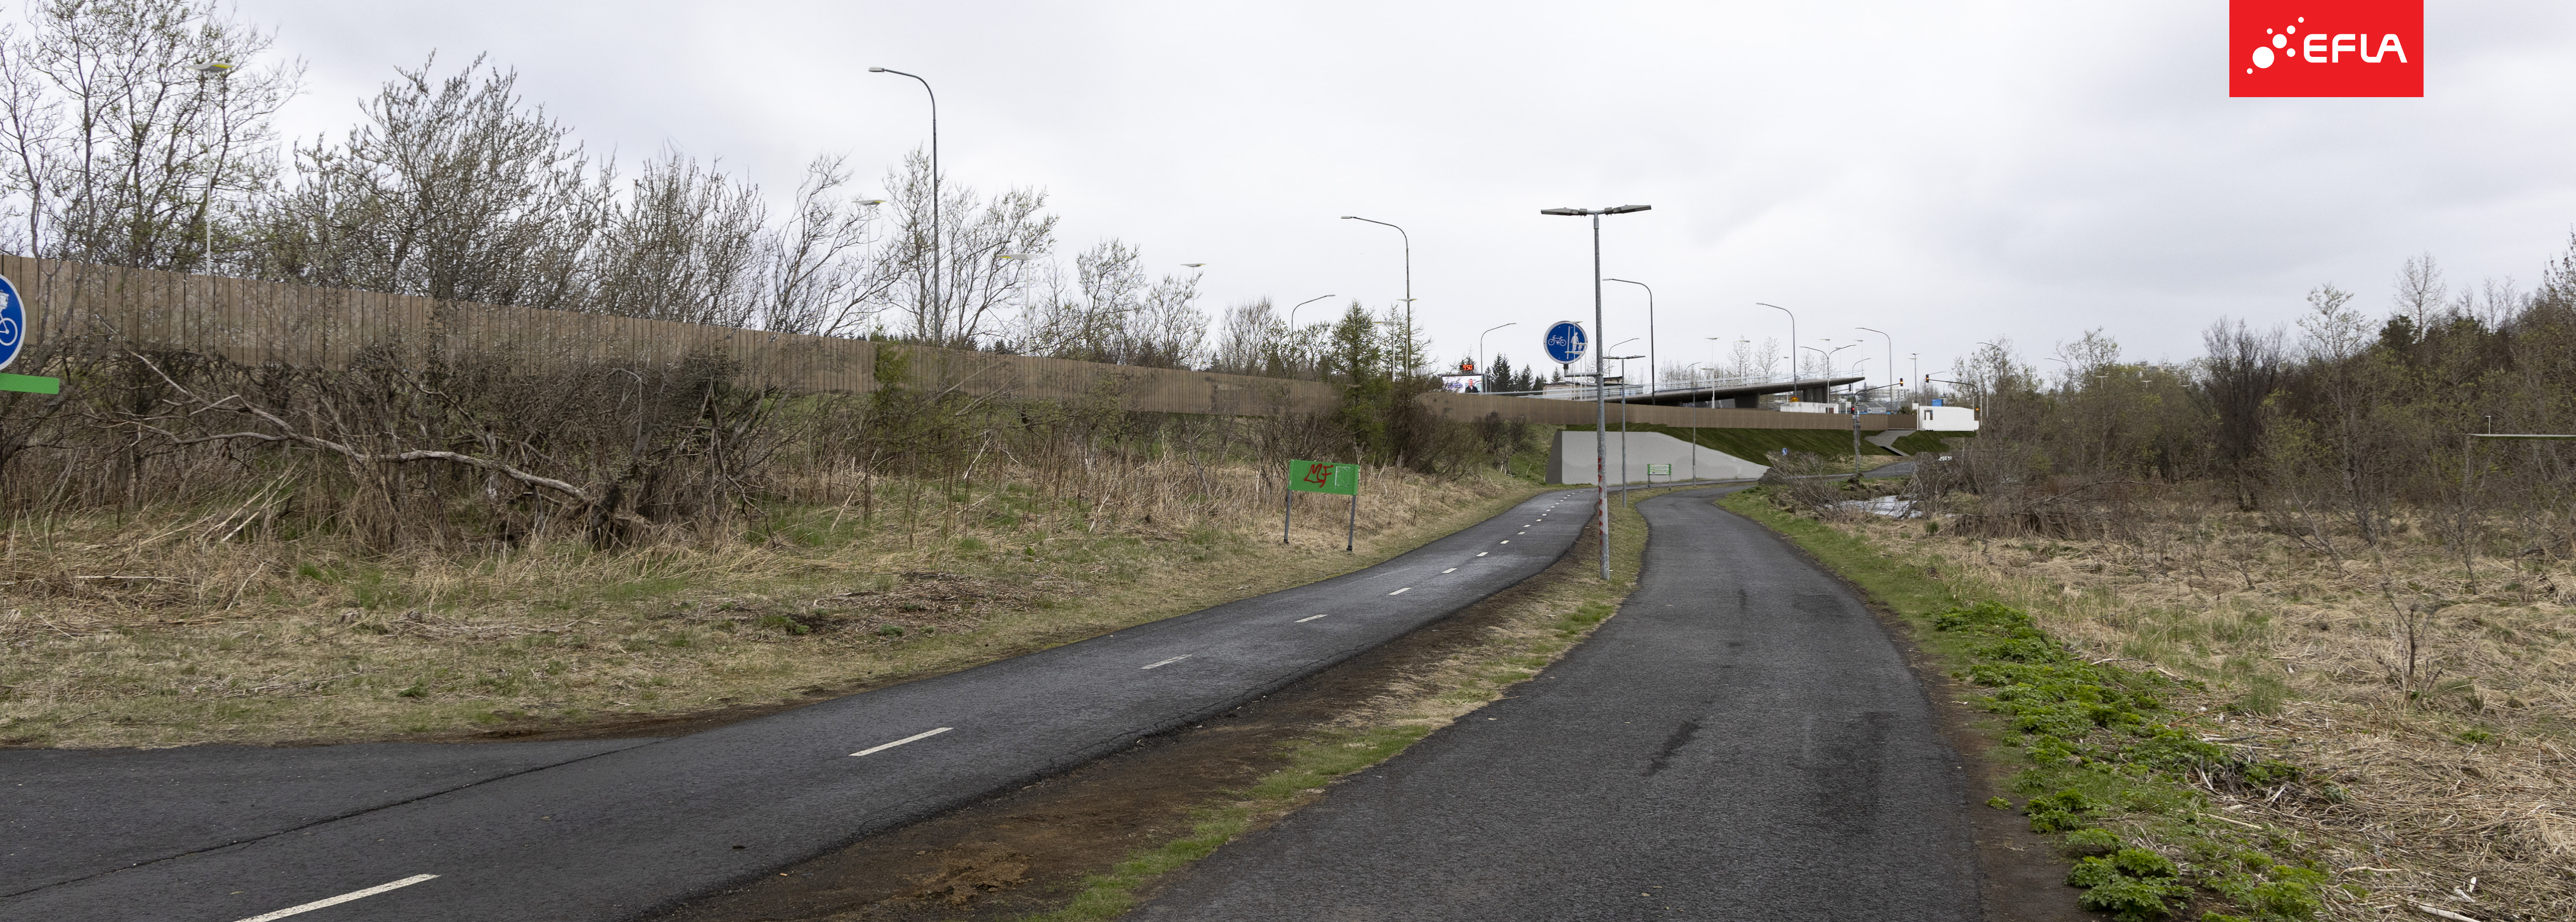
Myndin sýnir líkleg áhrif framkvæmdarinnar á landslag og ásýnd miðað við valkost með vinstri beygju á brú frá Reykjanesbraut yfir á Bústaðaveg (lausnir 2) og Borgarlínu í austurkanti Reykjanesbrautar (lausn 6). Fyrir “hægri inn og hægri út” valkost (lausnir 1) fellur brúin út.

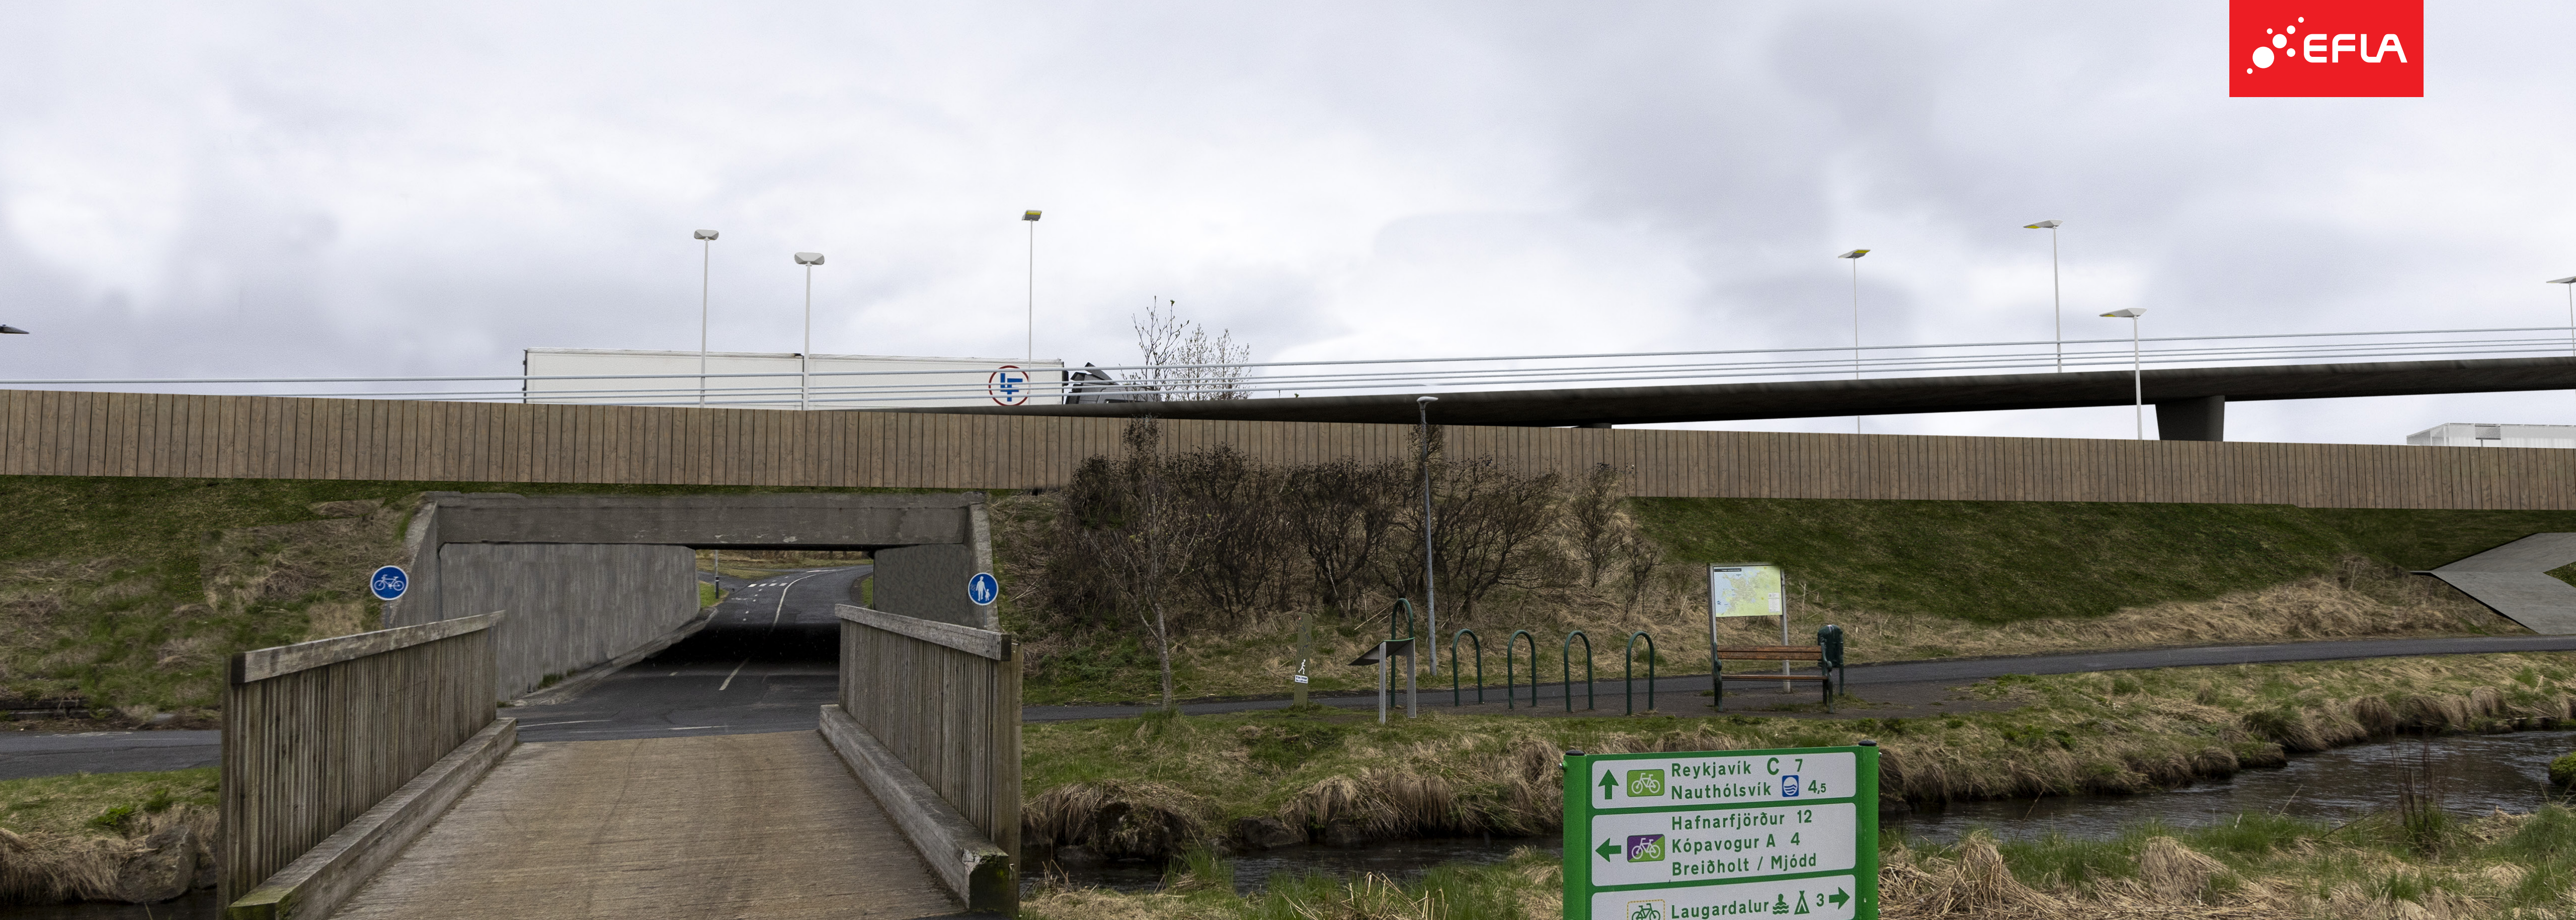
Myndin sýnir líkleg áhrif framkvæmdarinnar á landslag og ásýnd miðað við valkost með vinstri beygju á brú frá Reykjanesbraut yfir á Bústaðaveg (lausnir 2) og Borgarlínu í austurkanti Reykjanesbrautar (lausn 6). Fyrir “hægri inn og hægri út” valkost (lausnir 2) fellur brúin út. Meðfram Reykjanesbraut sést fyrirhugaður hljóðveggur.

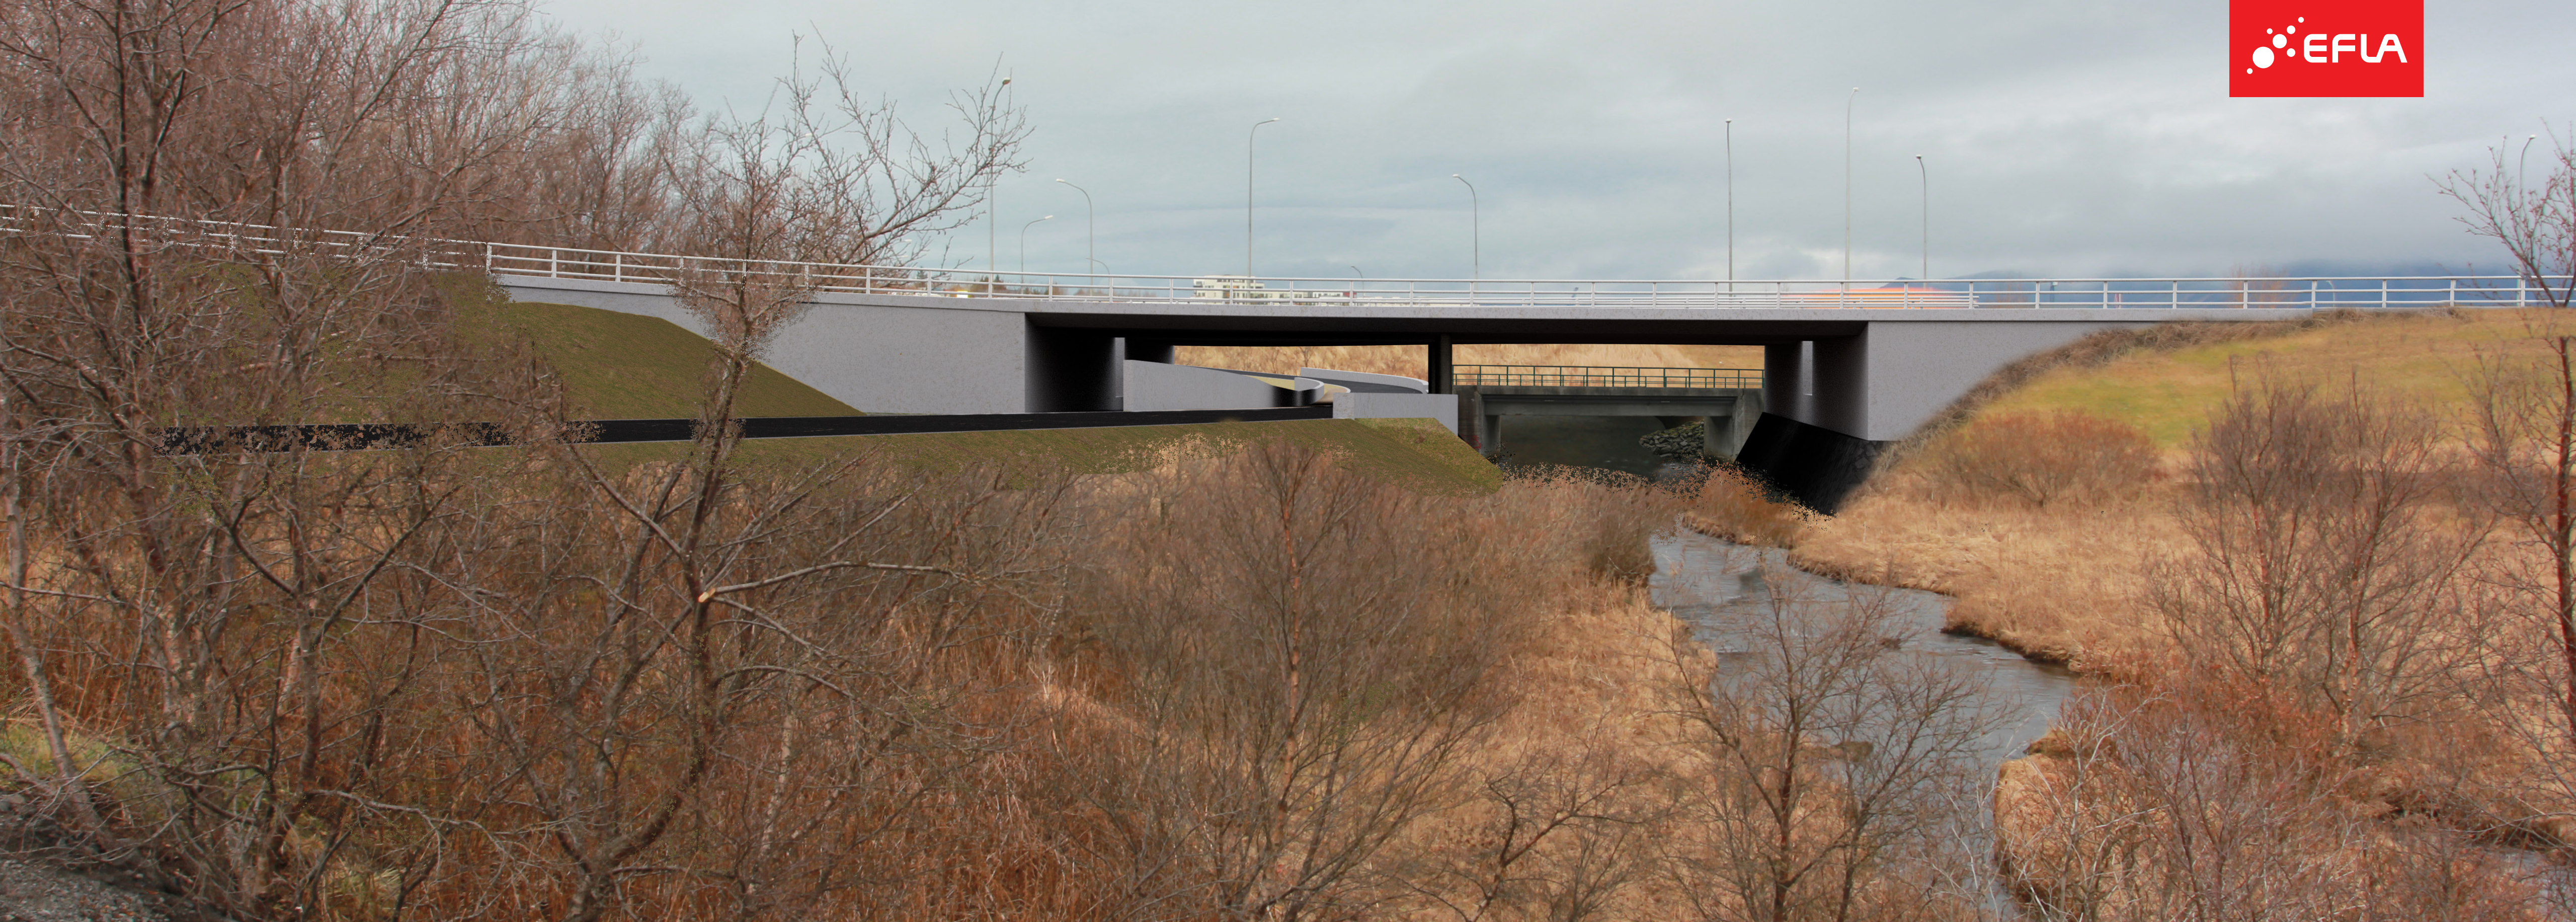
Myndin sýnir líkleg áhrif framkvæmdarinnar á landslag og ásýnd miðað við valkost með Borgarlínu í austurkanti Reykjanesbrautar (lausn 6) þar sem að hún fer undir nýjar brýr á Vesturlandsvegi meðfram vestari kvísl Elliðaár (lausn N3). Þetta er aðalvalkostur framkvæmdaraðila. Gert er ráð fyrir beikkun á farvegi kvíslarinnar.

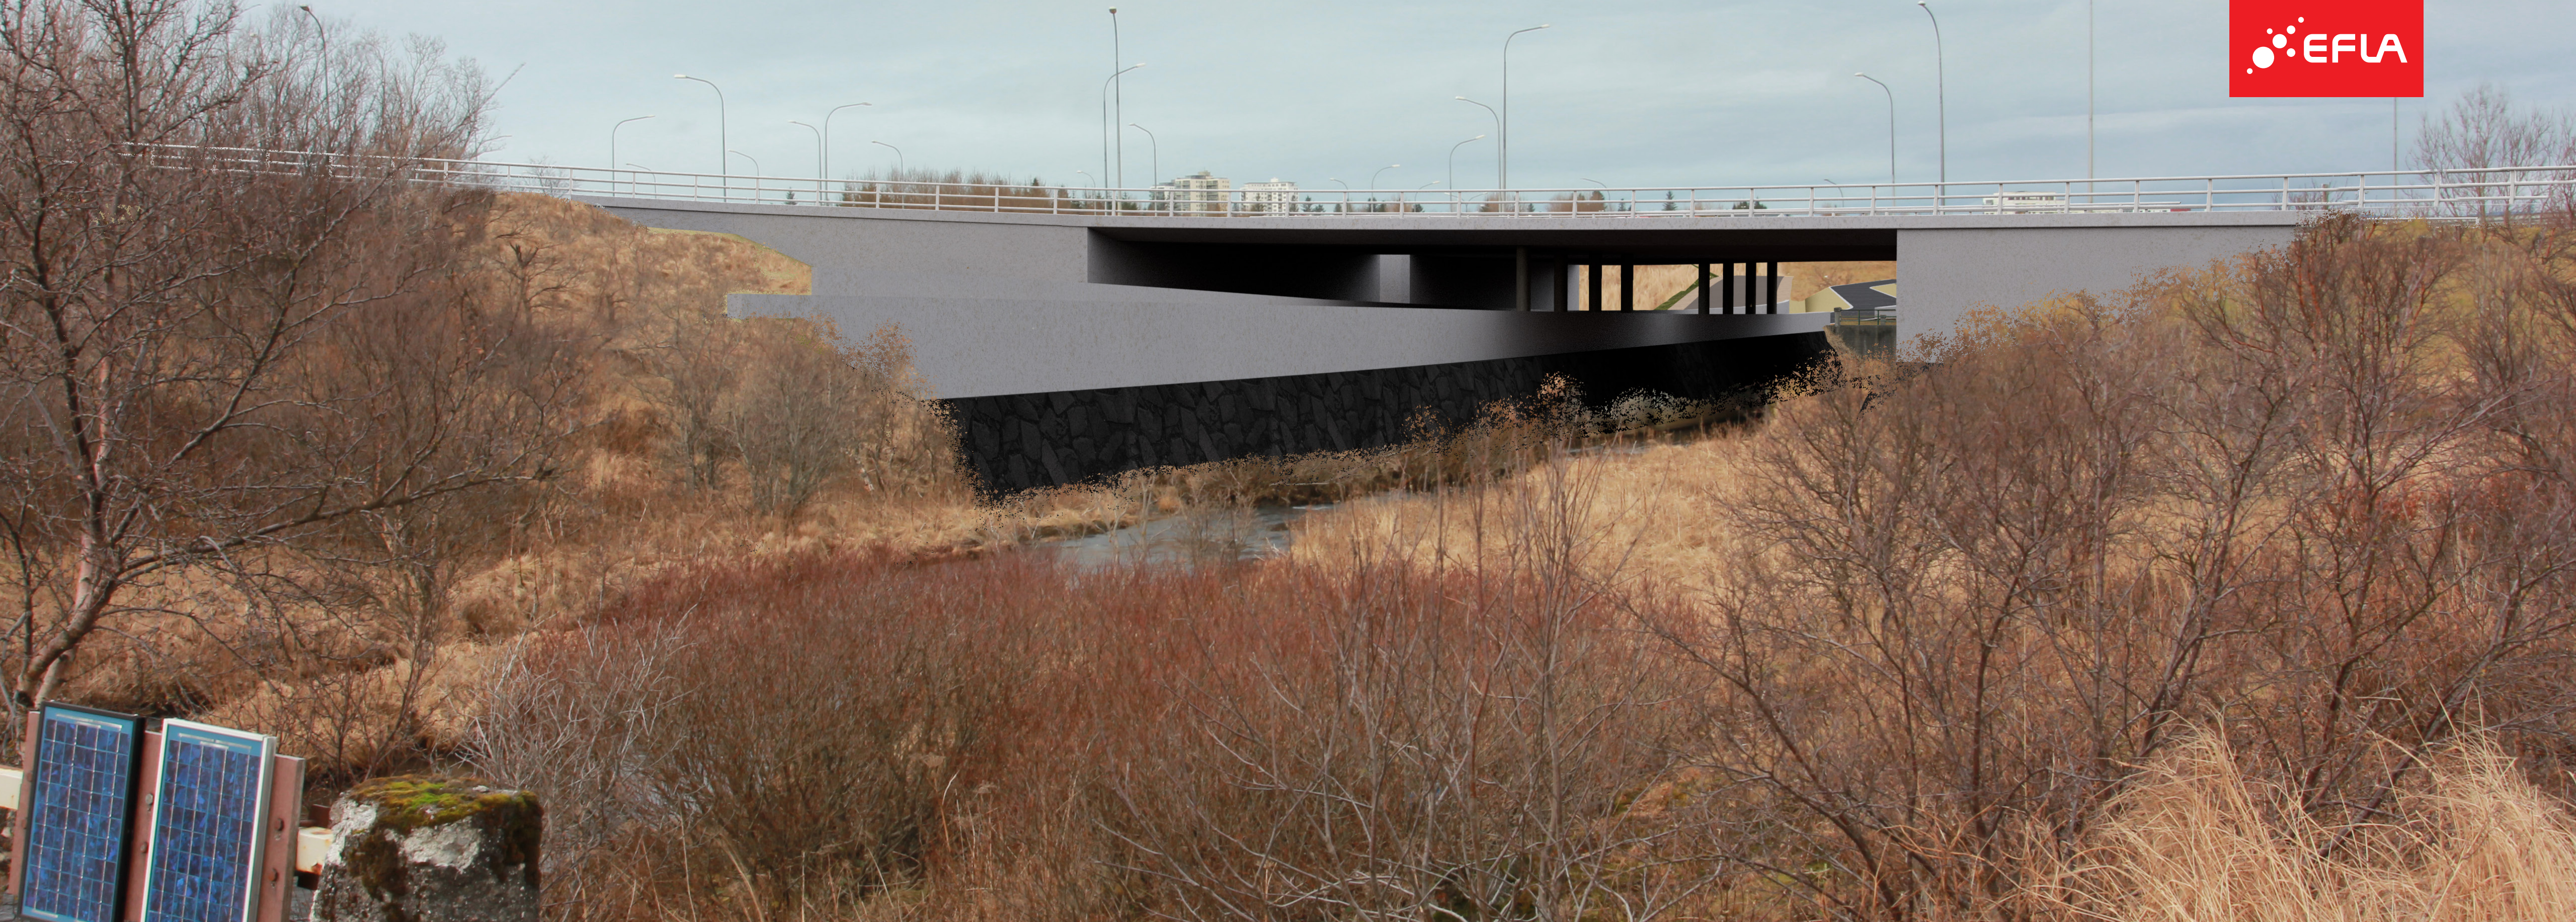
Myndin sýnir líkleg áhrif framkvæmdarinnar á landslag og ásýnd miðað við valkost með Borgarlínu í austurkanti Reykjanesbrautar (lausn 6) þar sem að hún fer undir nýjar brýr á Vesturlandsvegi meðfram vestari kvísl Elliðaár (lausn N3). Þetta er aðalvalkostur framkvæmdaraðila. Gert er ráð fyrir breikkun á farvegi kvíslarinnar.
