## Viðaukahefti

**Gatnamót Reykjanesbrautar og Bústaðavegar og hluti 3. lotu  
Borgarlínu milli Mjóddar og Vogabyggðar**

## GATNAMÓT REYKJANESBRAUTAR OG BÚSTAÐAVEGAR M.T.T. BORGARLÍNU

**Kolefnisspor lausna og áætlaður loftslagsávinningur**

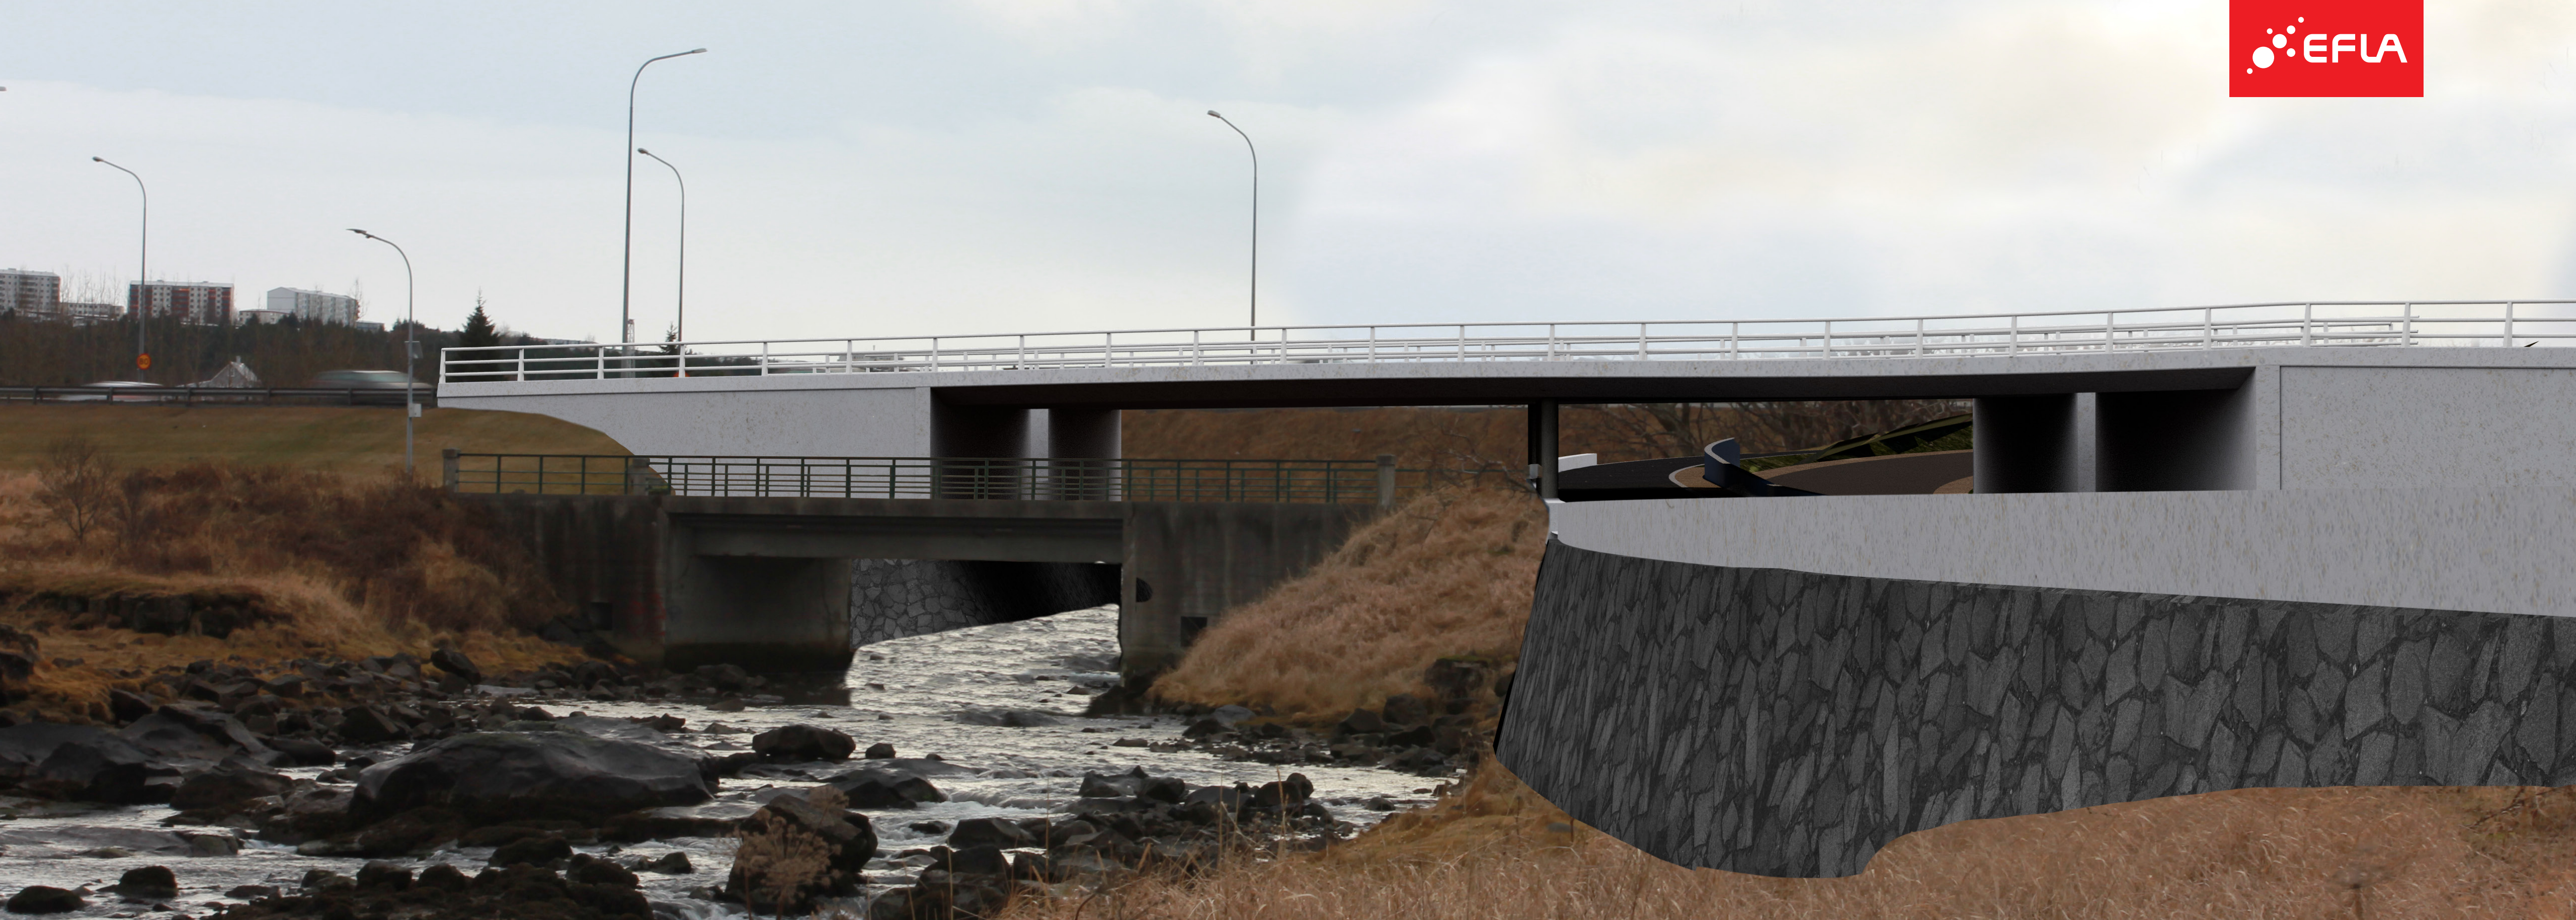
Myndin sýnir líkleg áhrif framkvæmdarinnar á landslag og ásýnd miðað við valkost með Borgarlínu í austurkanti Reykjanesbrautar (lausn 6) þar sem að hún fer undir nýjar brýr á Vesturlandsvegi meðfram vestari kvísl Elliðaár (lausn N3). Þetta er aðalvalkostur framkvæmdaraðila. Gert er ráð fyrir breikkun á farvegi kvíslarinnar.

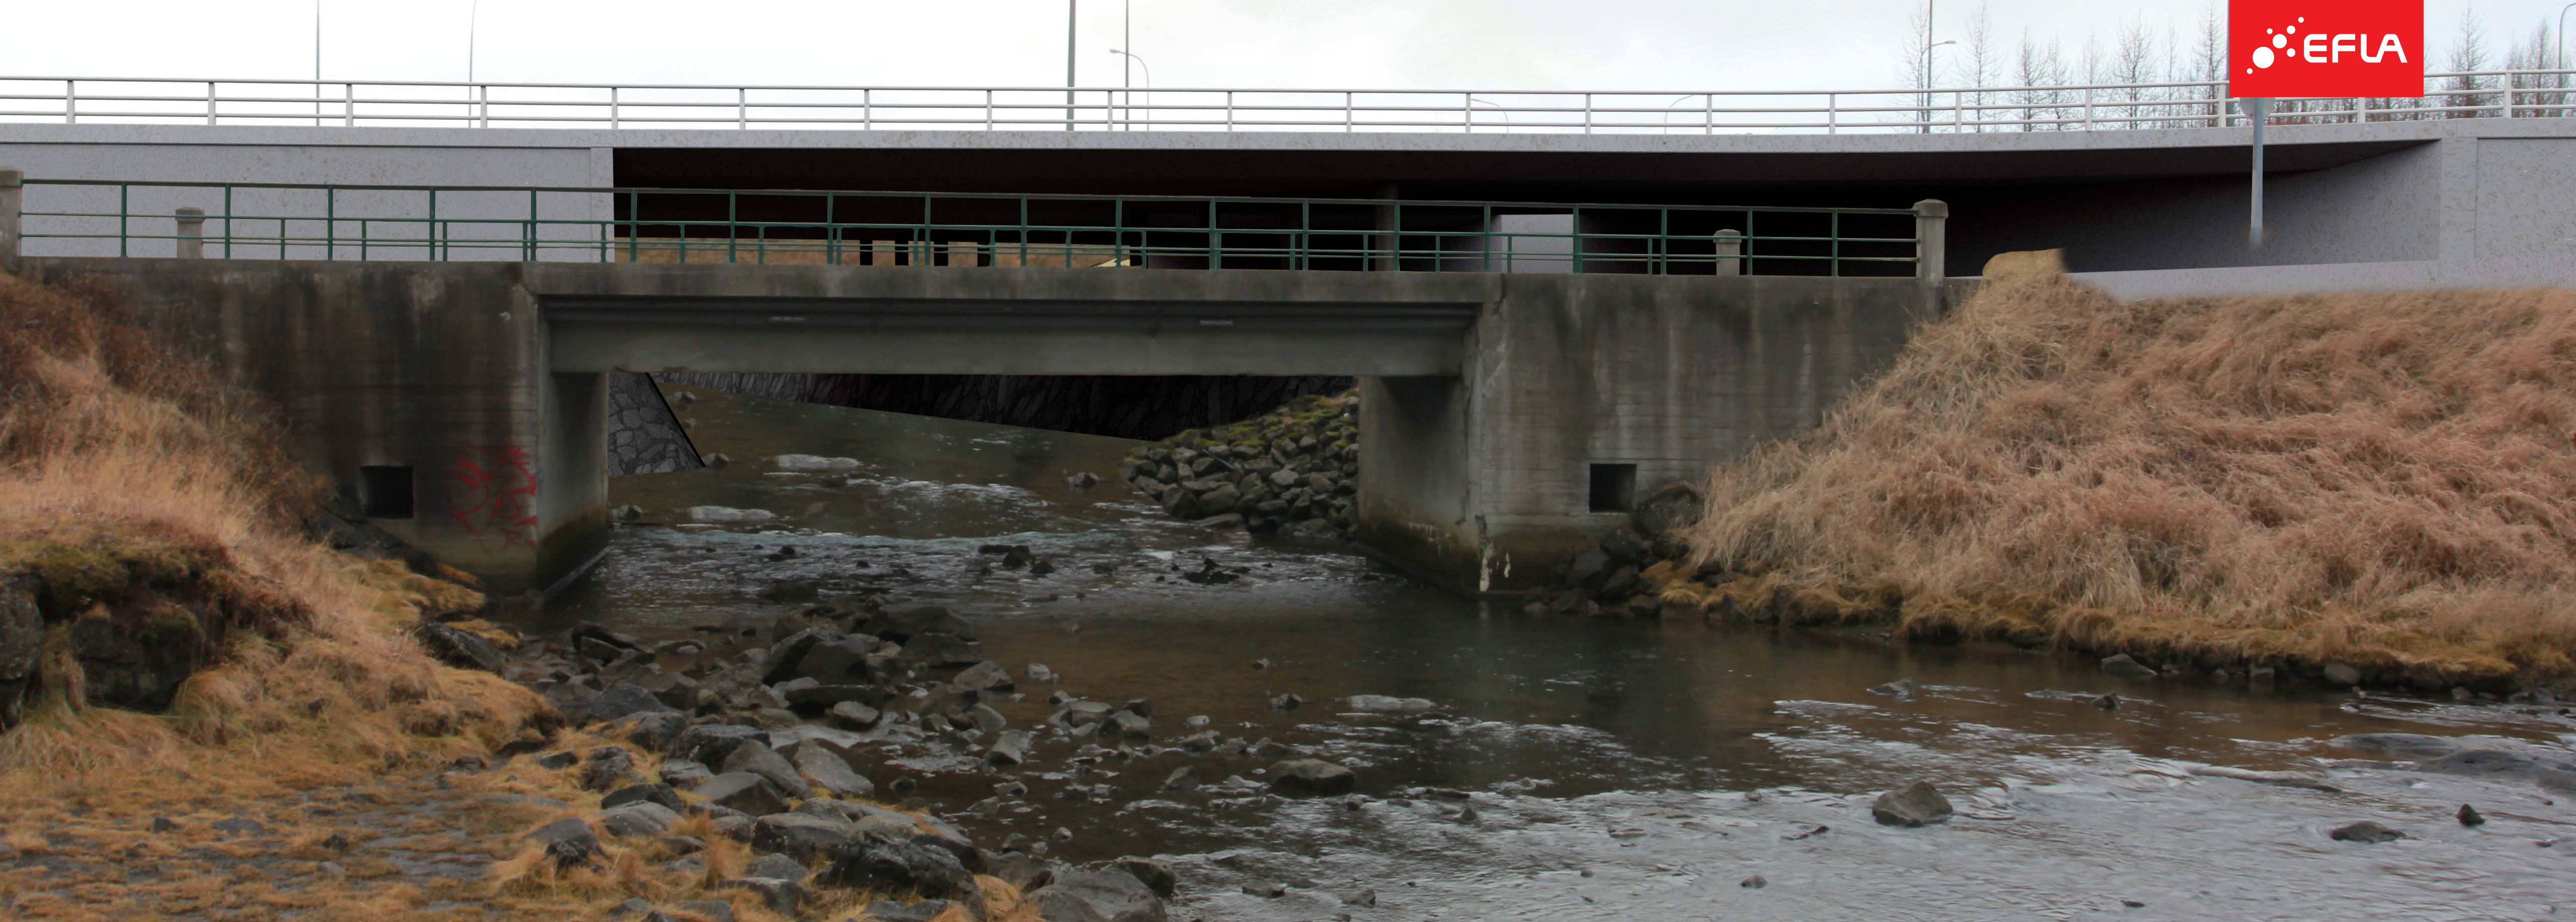
Myndin sýnir líkleg áhrif framkvæmdarinnar á landslag og ásýnd miðað við valkost með Borgarlínu í austurkanti Reykjanesbrautar (lausn 6) þar sem að hún fer undir nýjar brýr á Vesturlandsvegi meðfram vestari kvísl Elliðaár (lausn N3). Þetta er aðalvalkostur framkvæmdaraðila. Gert er ráð fyrir breikkun á farvegi kvíslarinnar.

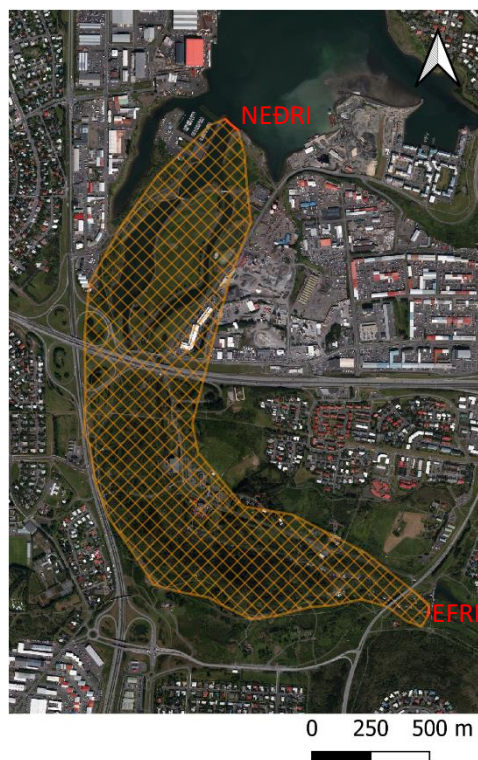
**MYND 6** Svæði líkans með staðsetningu randskilyrða

**MYND 6** sýnir svæði líkans á loftmynd.

Svæði líkans er í raun mun stærra en það þarf að vera, þetta er vegna skilgreindra randskilyrða. Neðra randskilyrðið er sjávarhæð en efra randskilyrðið er vatnsrit (e. hydrograph) af rennsli í Elliðaám byggt á gögnum frá Veðurstofunni og eru staðsett í Elliðaárstíflu/Árbæjarstíflu. En það þótti heppilegt að setja efra randskilyrðið við stífluna þar sem þar er einn farvegur en svo skiptast árnar í tvo leggi.

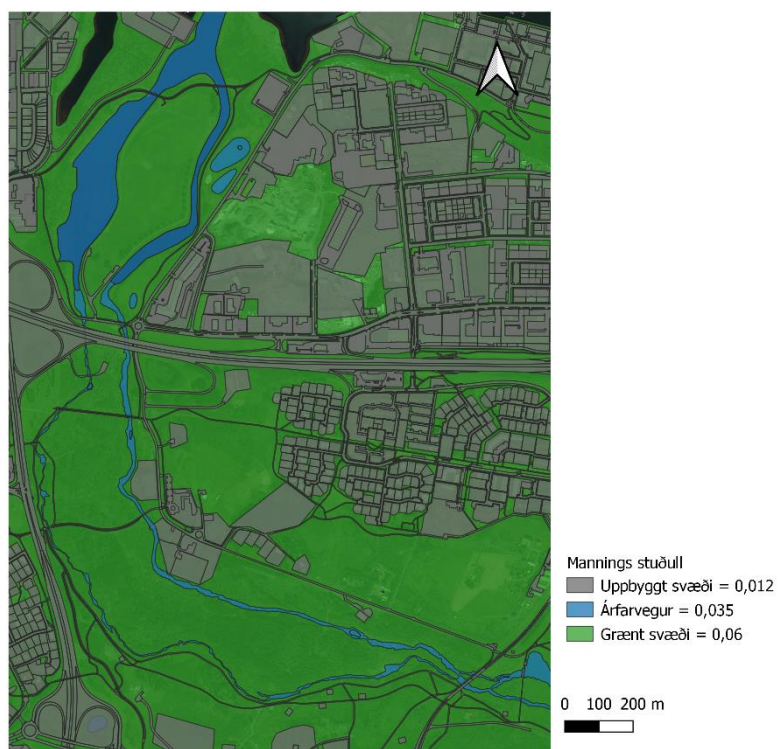
Líkanið byggir á reiknineti sem er með 2x2m sellustærð og skilgreindar voru svokallaðar brotalínur. Reikninetið virkar þannig að líkanið er brotið niður í minni sellur og innan hversar sellu eru framkvæmdir reikningar sem notar aðferðafræði Mannings fyrir opna farvegi. Aðferðafræði Mannings byggist á svokölluðum hrýfnisstuðlum en þeir segja til um hvernig vatn flæðir á ákveðnu yfirborði. Hér var yfirborðinu skipt upp í þrjá flokka með þrjá mismunandi hrýfnisstuðla, þ.e. fyrir árfarveg, grænt svæði og svo uppbyggt svæði, sjá **MYND 8**.

**MYND 8** Hrífnistuðlar, töluleg gildi fengin frá Geo HECRAS.

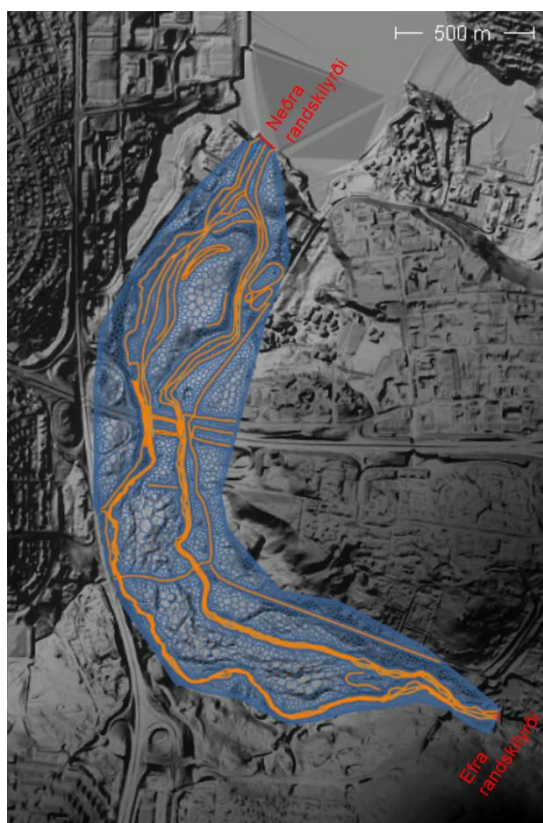
**MYND 9** Landlíkan með reiknineti og brotalínum.

Brotalínur eru skilgreindar í líkani til að auka nákvæmni líkans. Þær eru settar þar sem reikninetið getur áætlað að flæði geti breyst. Brotalínur eru skilgreindar í árfarvegi, á vegum og þar sem snögg breyting er á landhæð. **MYND 9**, sýnir landslíkanið, staðsetningu efra og neðra randskilyrðis og brotalínurnar.

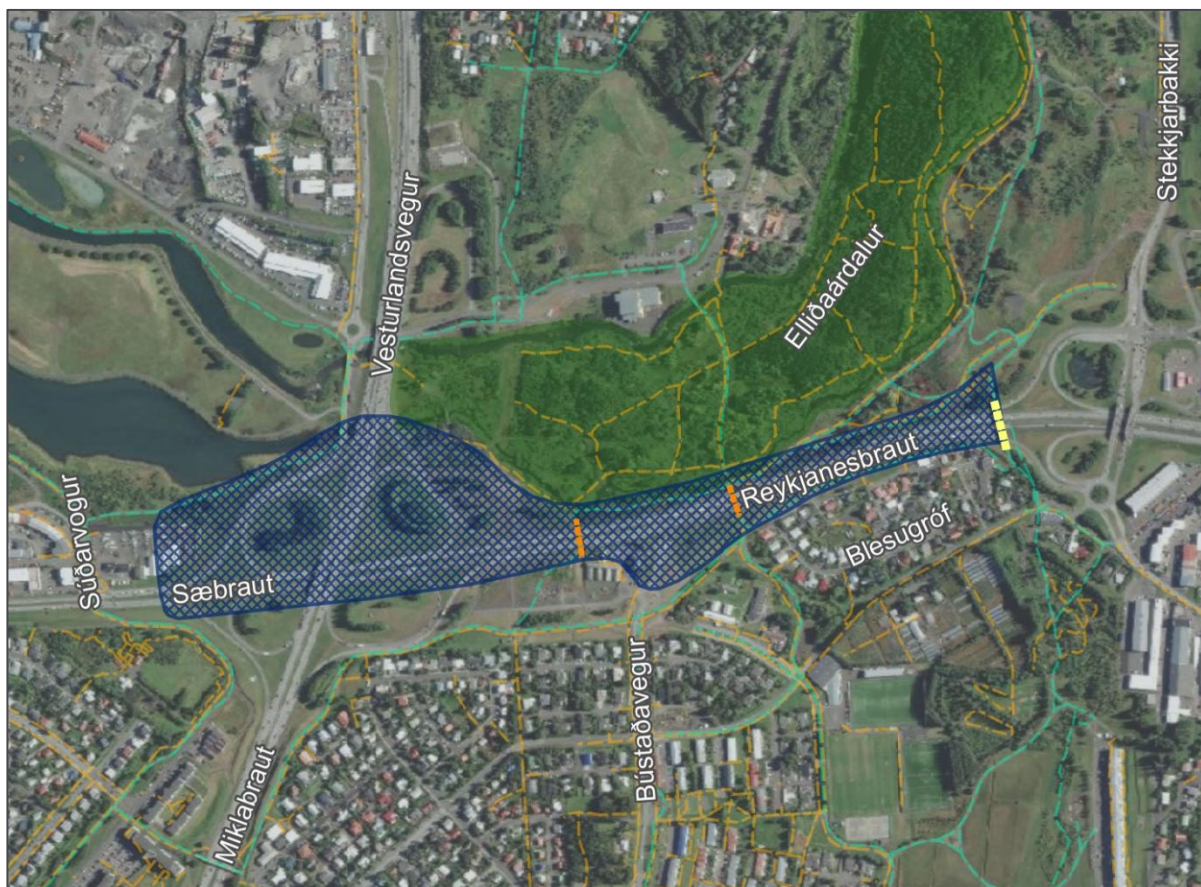
**MYND 1.1** Fyrirhugað framkvæmdasvæði miðað við alla valkosti (blár fláki).

Í þessari skýrslu er gerð grein fyrir áhrifum fyrirhugaðra breytinga á gatnamótum Reykjanesbrautar og Bústaðavegar, ásamt útfærslu á leið Borgarlínu milli Vogabyggðar og Stekkjarbakka, á vatnshlot. Nokkrir valkostir koma til greina. Mynd 1.1 sýnir fyrirhugað framkvæmdasvæði miðað við alla valkosti. Áhrifamatið gerir ráð fyrir þeirri lausn sem mest áhrif getur haft á vatnshlot, en það er lausn með Borgarlínu í austurkanti Reykjanesbrautar þar sem hún fer undir nýjar brýr á Vesturlandsvegi meðfram vestari kvísl Elliðaár (lausn N3). Þessi lausn er jafnframt aðalvalkostur framkvæmdaraðila.

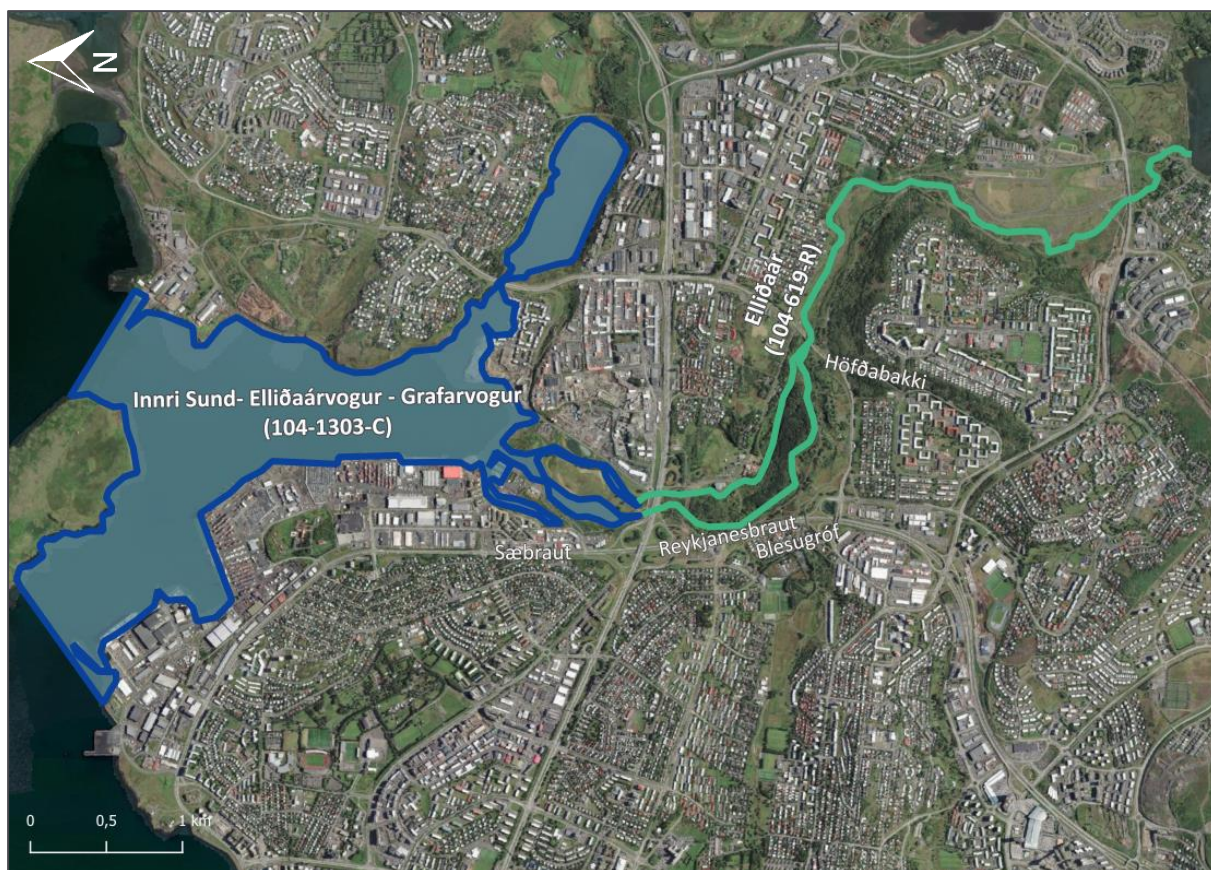
**MYND 1.3** Straumvatnshlotið *Elliðaár*, nr. 104-619-R (í grænu) og strandsjávarhlotið *Innri Sund – Elliðaárvogur – Grafarvogur*, nr. 104-1303-C (í bláu), skv. Vatnavefsja [2].

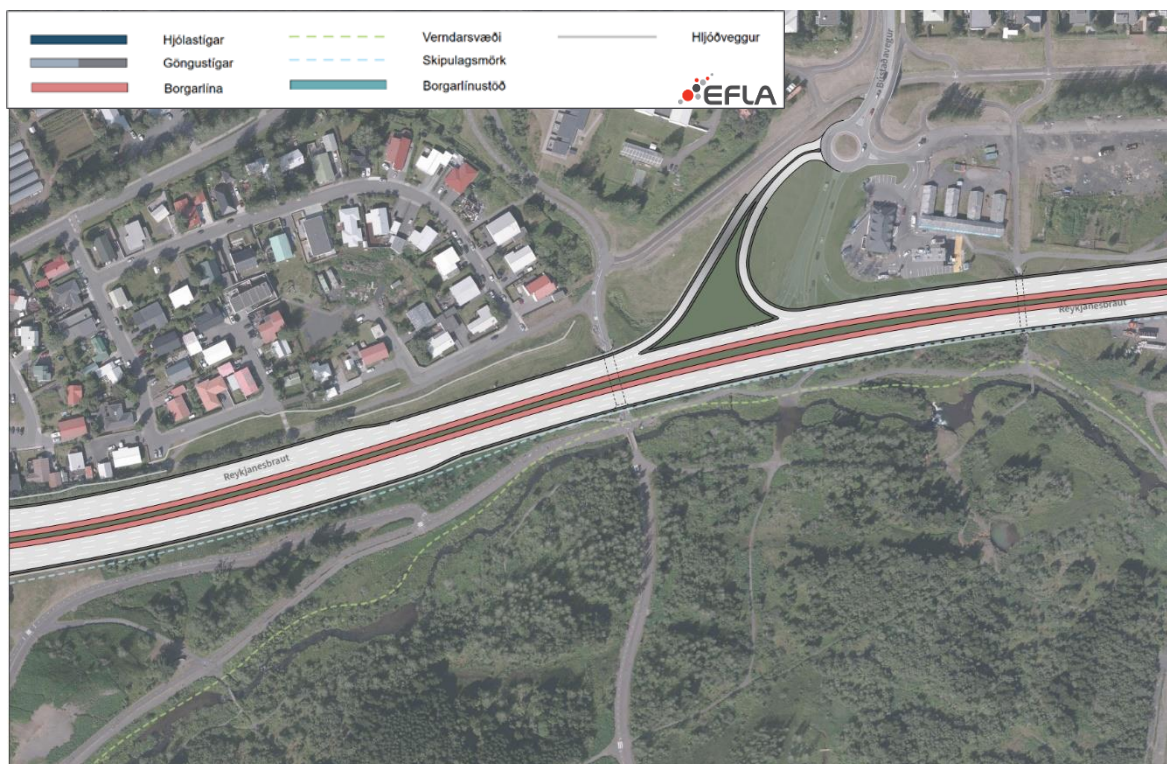
**MYND 1** Lausn með Borgarlínu í sérrými í miðdeili Reykjanesbrautar (lausn 5). Hér er sýnd lausn 5a1, þ.e. Reykjanesbraut í núverandi legu (a) og hægri inn og hægri út lausn á gatnamótum Reykjanesbrautar og Bústaðavegar (1).

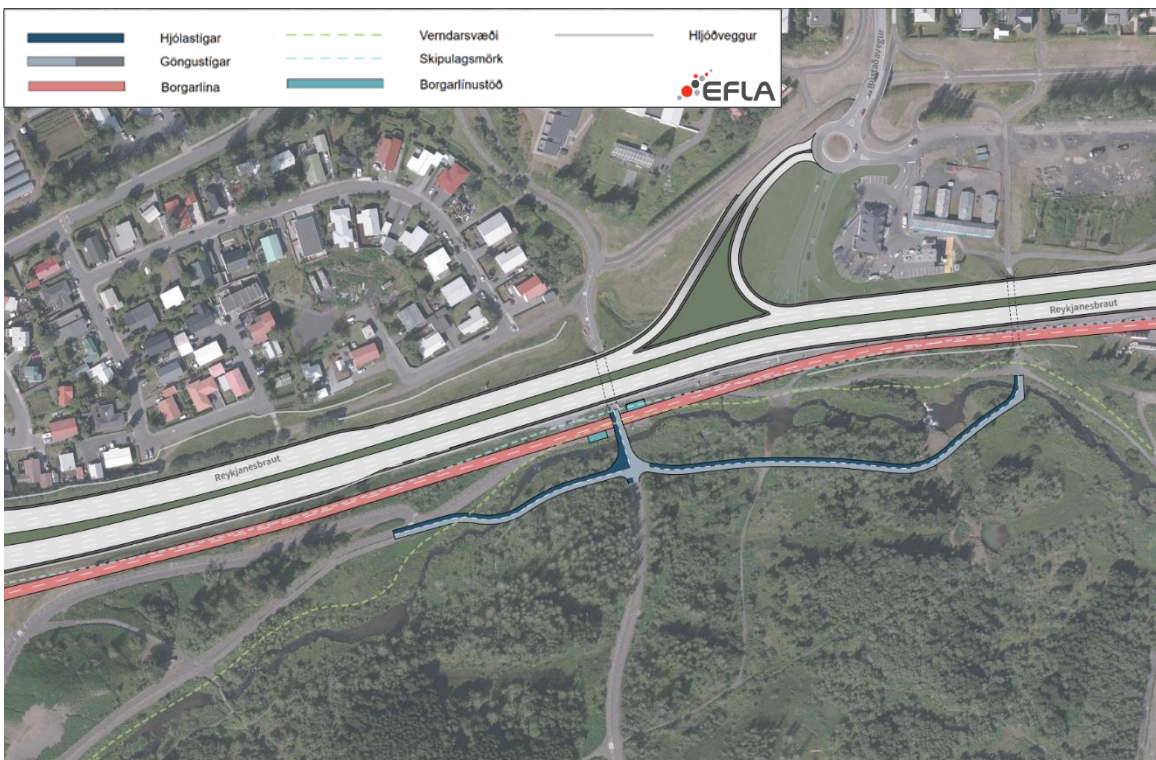
**MYND 3** Lausn þar sem Borgarlína er í jaðarlægu sérrými í austurkanti Reykjanesbrautar (lausn 6). Hér er sýnd lausn 6a1, þ.e. Reykjanesbraut í núverandi legu (a) og hægri inn og hægri út lausn á gatnamótum Reykjanesbrautar og Bústaðavegar (1).

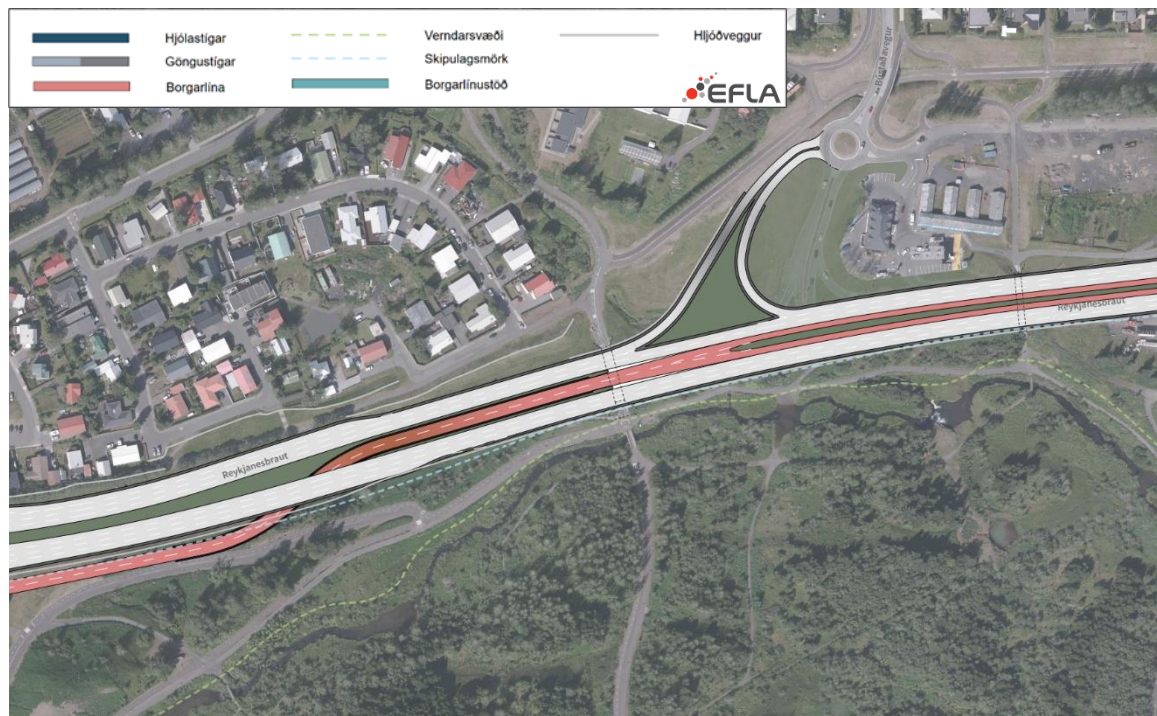
**MYND 5** Blönduð lausn þar sem Borgarlína er miðlæg norðan gatnamótanna en jaðarlæg sunnan þeirra (lausn 7). Hér er sýnd lausn 7a1, þ.e. Reykjanesbraut í núverandi legu (a) og hægri inn og hægri út lausn á gatnamótum Reykjanesbrautar og Bústaðavegar (1).

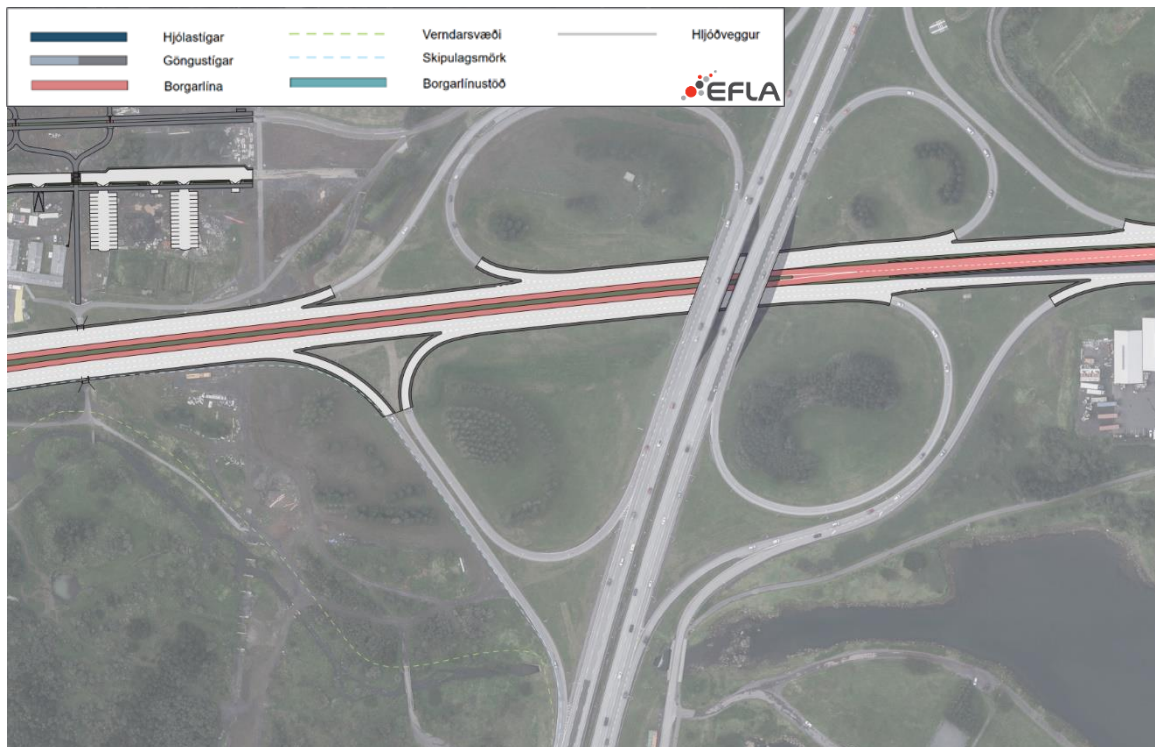
**MYND 7** Tenging Borgarlínu við Vogabyggð (N1) fyrir lausn 5 þar sem Borgarlína er í miðdeili Reykjanesbrautar og lausn 7, blandaða lausn Borgarlínu.

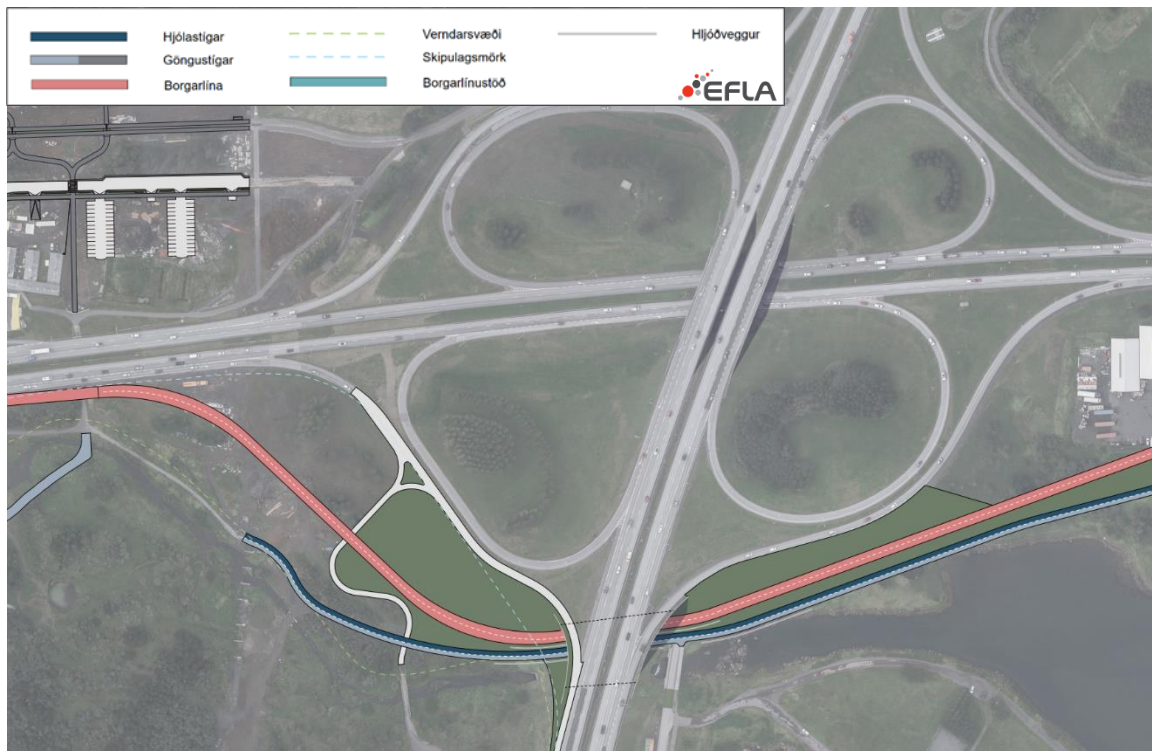
**MYND 9** Tenging Borgarlínu við Vogabyggð (N3) fyrir lausn 6 þar sem Borgarlína er í sérrými í austurkanti Reykjanesbrautar og fer undir nýja brú á Vesturlandsvegi, samsíða vestari kvísl Elliðaánna. Kvíslin rennur í dag í stokki undir Vesturlandsveg en fyrirhugað er að breikka farveginn og gera náttúrulegri. Rampi er færður til. Lausn N3 er aðalvalkostur framkvæmdaraðila.

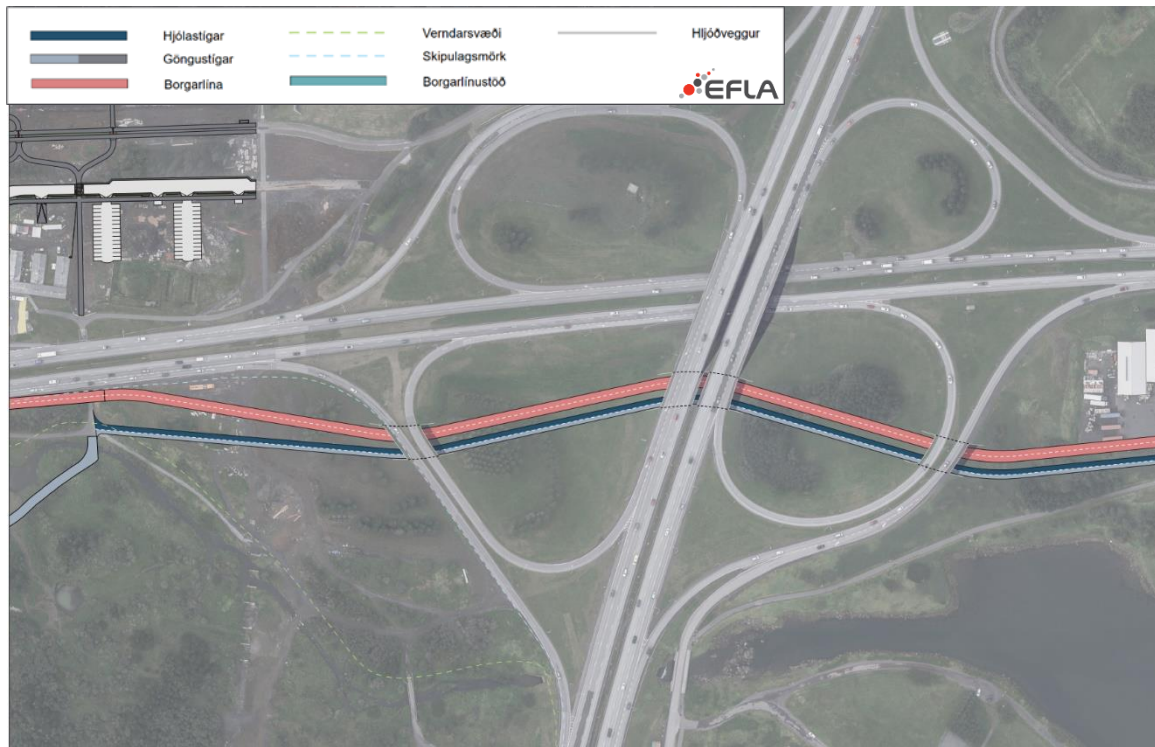
**MYND 10** Tenging Borgarlínu við Vogabyggð (N4) fyrir lausn 6 þar sem Borgarlína er í sérrými í austurkanti Reykjanesbrautar og fer í göngum undir slaufur/rampa og undir nýja brú á Vesturlandsvegi.
