Úttekt á aðgengi í ráðhúsi Reykjavíkurborgar

11.10.2019

Efni: **Ráðhús - Úttekt á aðgengi**

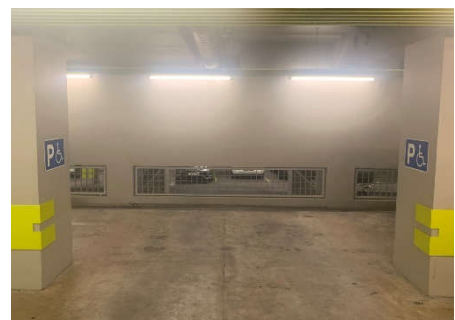
Bílastæði í og við byggingu: Að sögn aðila í byggingu er einungis tvo bílastæði fatlaðra í kjallaranum. Merkingum á bílastæði fatlaðra er ábótavant.

- Greiða þarf fyrir afnot af bílastæði, einnig starfsmenn í hjólastólum.
- Lyfta læsist klukkan 18:00 en bílastæða hús er opið lengur. Vegna þessa hefur fólk lent í sjálfheldu því það kemst ekki í ökutækið sitt

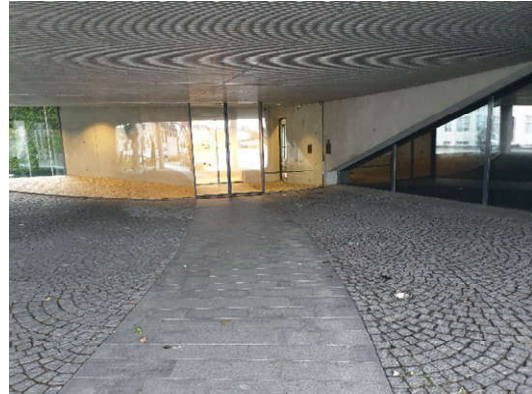
Merkingar og lýsing við innganga: Á skoðunardegi voru öll ljós slökkt og aðkoman að byggingu dimm. Þegar skoðað er lýsingu er hún að mestu á gangstíg og upp í lofti. Lýsing í gangstétt lýsir upp í andlit sjónskertra og getur skert sjón þeirra enn frekar.

Almennt eru aðvörunar merkingum á glerjum við innganga ábótavant.

Merkingar og vegvísar innan við innganga eru ekki til staðar eða uppfylla ekki kröfur.

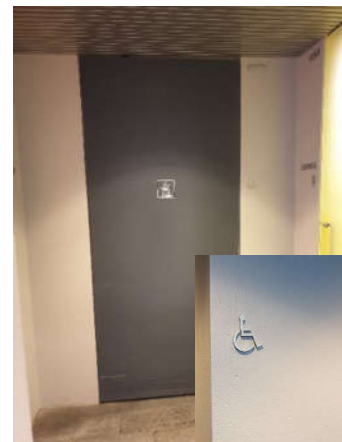
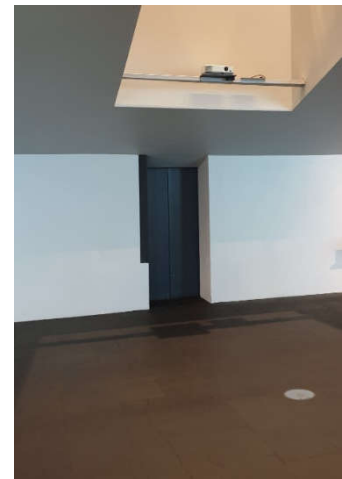
Lyfta niður í sal: Í lyftu sem gengur niður í gryfju þar sem ýmiskonar atburðir eiga sér stað fyrir samfélagið vantar allar merkingar um hvar lyftu er að finna. Útgangur úr lyftu er einnig mjög þröngur og nýtist því t.d. ekki öllum tegundum af hjólastólum. Ásamt því að lyftan sjálf er lítil.

Slíkan búnað vantar í allar lyftur í mannvirkinu.

„Þegar lyftudyr opnast skal það gefið kynna með hljóði. Hljóðið getur verið hljóðmerki eða töluð skilaboð. Staðsetning lyftu á hæð skal tilgreind með hljóð- og ljósmerki, bæði í lyftu og framan við lyftu.“

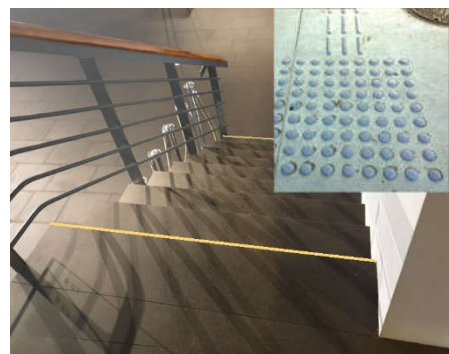
Stigar víðsvegar um mannvirkið: Hvergi eru stigar afmarkaðir sem fallhætta með sýnileikalit. Þrep og umhverfi þrepa eru með sömu áferð og lit. Skv. reglugerð þarf að afmarka fallhættuna með 4cm sýnileikarauf fremst á tábrepunum. Einnig er kveðið um takkaflísar eða flísar með aðra áferð a.m.k. fyrir framan efsta þrep til að vara sjónskerta við mishæðinni.

Einnig eru handrið einungis öðru megin er ávallt er mælt með að handrið séu beggja vegna.

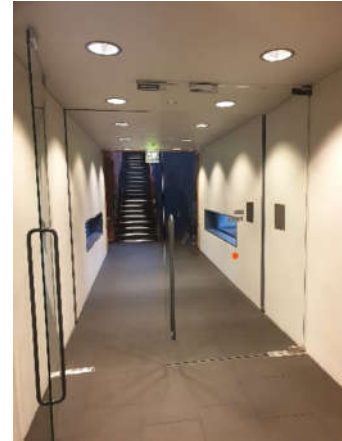
Varúðarmerkingar á glerjum: Merkingar á glerum innan byggingar er verulega ábótavant. Einungis er einn lítill punktur á gleri sem er staðsettur lágt á gleri.

Skv. reglugerð er kveðið um tvo vel sýnilega punkta í hæð sitjandi og standandi þ.e.a.s. 0,9m hæð og 1,4-1,6m hæð.

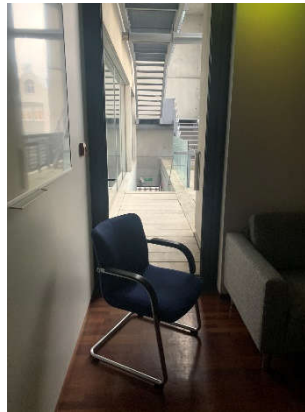
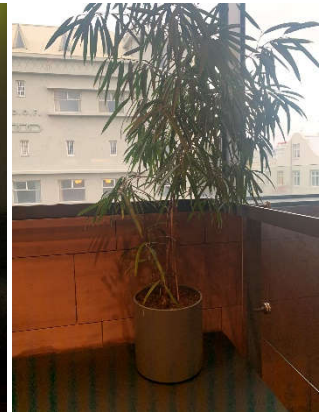
Aðskotahlutir í flóttaleiðum: Gæta þarf þess að innréttingar og skrautmunir séu ekki settir í flóttaleiðir. Í flóttaleiðum eiga sjónskerti að geta haldið í handrið og leitt það niður stigana. Í stiga upp að borgarstjóráfundarherbergi er búið að staðsetja stóra plöntu í flóttaleið og fyrir handrið sem leiður sjónskerta út í flóttaleið.

Einnig var að finna dæmi um stóla fyrir flóttaleiðum.

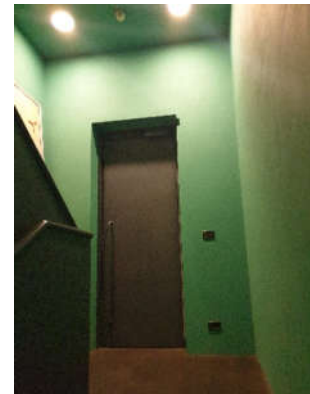
Merkingar á flóttaleiðum: Þegar komið er á græna flóttaleiðarganginn er merkingum ábótavant. Hvergi eru hæðir merktar á flóttaleiðum og yfirlitsmynd af byggingunni með rýmingaráætlun er hvergi sjáanlegt.

Mælt er með því að fá yfirferð frá sérfræðing í merkingum innan byggingar og greina rýmingaráætlun. Gott væri að halda æfingu með starfsmönnum í kjölfarið.
